Karl-Uwe Voß

Schäden an Flächenbefestigungen aus Betonpflaster II

Frostschäden, gebundene Bauweise,
oberflächenvergütete Produkte

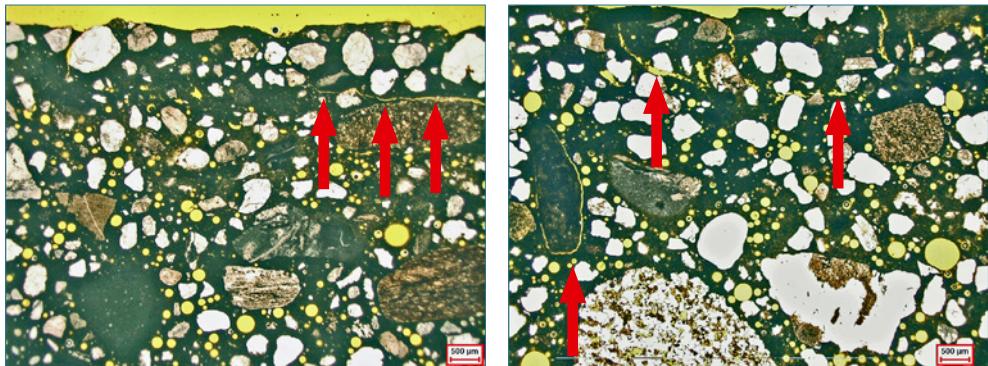
Frost-Tau-Wechsel-Schäden sind ursächlich darauf zurückzuführen, dass sich das Volumen des Wassers beim Gefrieren um ca. 9 % vergrößert. Sind die Poren des Betons zu Beginn des Frosteneintritts vollständig mit Wasser gefüllt, stehen keine freien Expansionsräume zur Aufnahme des gefrierenden Wassers im Poresystem zur Verfügung und es entsteht ein Überdruck im Zementstein des Betons. Im Schadensfall bilden sich aufgrund dieses Expansionsdrucks zunächst feine Mikrorisse im Gefüge des oberflächennahen Zementsteins (Bild 4). Bei weiterer Frosteinwirkung wird im Schadensfall der oberflächennahe Zementstein vollständig abgesprengt (Bild 3).

Bild 4: Mikrorissbildung im Bereich einer geschädigten Betonoberfläche

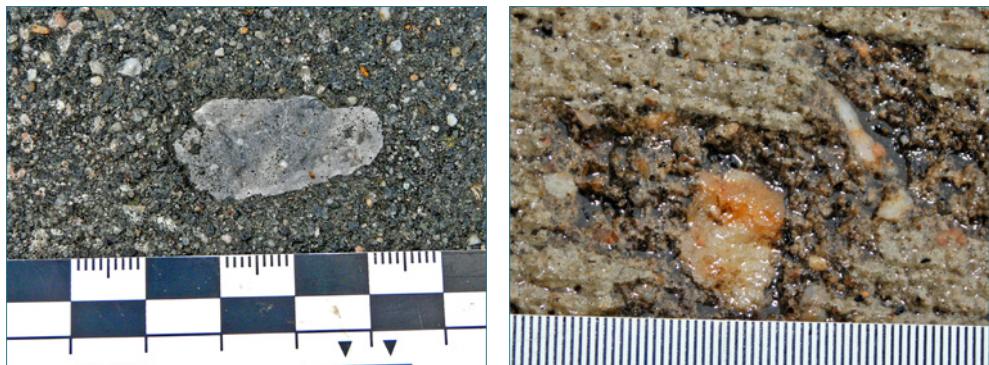
Bild 7: Gesteinskörner mit dichtem Gefüge und hohem Frost-Tausalz-Widerstand im Zentrum von Zementsteinabwitterungen

Bei dem in Bild 7 beschriebenen Fall ist die Entstehung der Zementsteinabwitterungen (sogenannter Pop outs) oberhalb der Gesteinskörner nicht auf einen unzureichenden Frost-Tausalz-Widerstand der Gesteinskörnung, sondern auf das Zusammenspiel der nachfolgend genannten Effekte zurückzuführen:

Die Ursache für die Abwitterung der Betonfläche in den oben beschriebenen Schadensfällen war somit nicht eine verminderte Qualität der Gesteinskörnung, sondern ein nicht ausreichend frost-tausalzbeständiger Zementstein in Verbindung mit einer sehr dichten Gesteinskörnung (siehe Abschnitt 1.2.1).

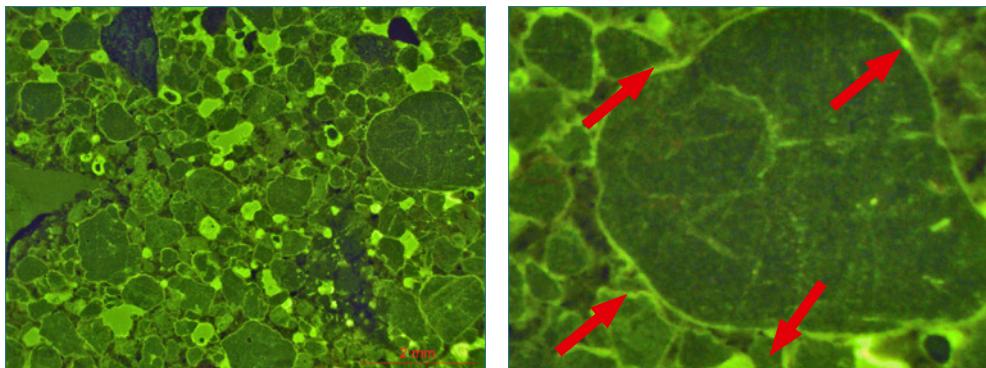
Bild 9: Eine dünne Zementsteinschicht mit erhöhter Porosität umgibt die Gesteinskörnung des Betons.

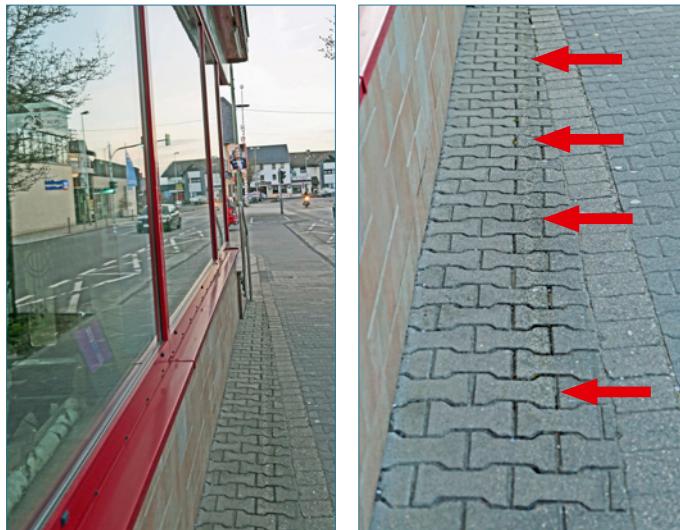
Der Zusammenhang zwischen der Wassersättigung der Pflastersteine und der Gefahr für die Entstehung von Frostsäden hat auch zur Folge, dass Betonpflastersteine, die nutzungsbedingt einer größeren Wasserbeanspruchung ausgesetzt sind, in einem stärkeren Ausmaß durch Frost- bzw. Frost-Tausalz-Angriffe geschädigt werden, als Steine, die in trockenen Teilflächen verlegt werden. Aus diesem Grund finden sich diese Schäden unter anderem bevorzugt in Teilflächen, die eine besonders hohe Wasserzufuhr erfahren und damit auch eine höhere Wassersättigung aufweisen, wie dies z. B. im Bereich der Wassertropfkante von Bauteilen (siehe Bild 11) der Fall ist.

Bild 11: Verstärkte Frostsäden in besonders wasser gesättigten Teilflächen

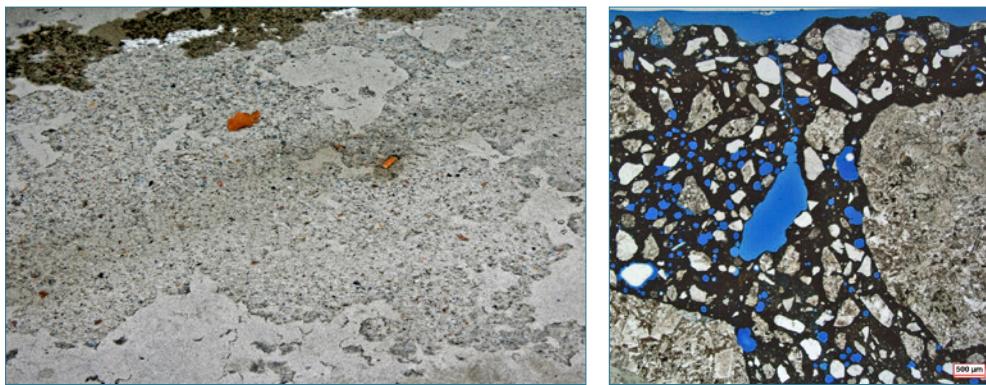
Im Gegensatz dazu sind Schäden, wie sie z. B. in Bild 13 dargestellt sind, aufgrund zu geringer Mengen an Mikroporen bei fließfähigen Betonen nach DIN 1045-2/DIN EN 206-1 aber keine Seltenheit.

Bild 13: Zu geringe Mengen an Mikroluftporen im Bereich der Betonoberfläche

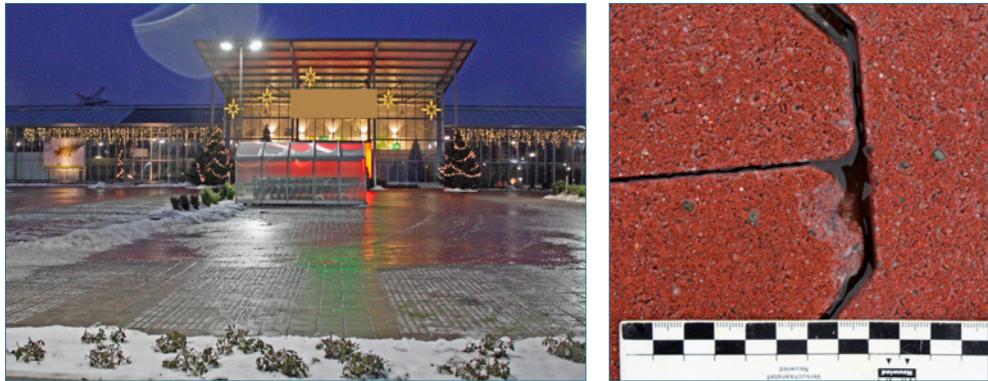
Die Betonpflastersteine auf dem Parkplatz eines Lebensmittelmarktes wiesen Kantischäden auf (Bild 18). Der Bauherr vermutete eine zu geringe Frost-Tausalz-Beständigkeit der Steine als Grund für die aufgetretenen Schäden.

Bild 18: Kantenabplatzungen an Betonpflastersteinen eines Parkplatzes

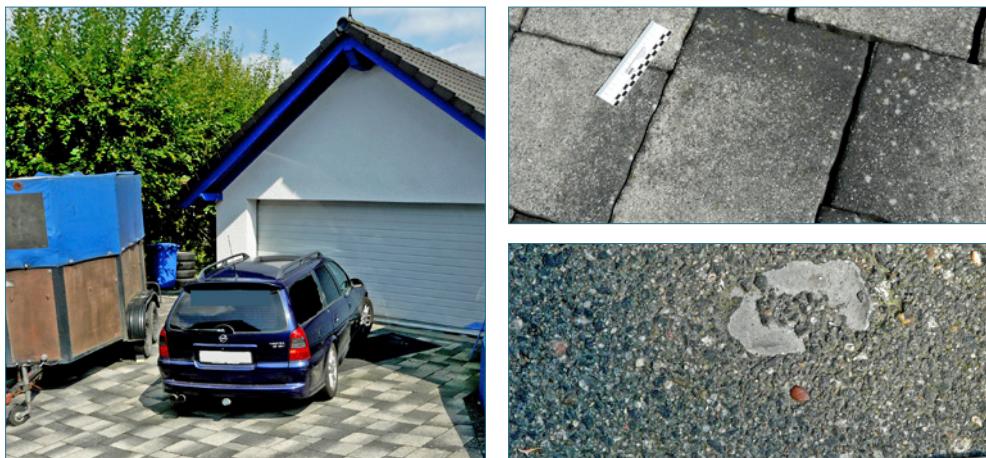
Auch bei den nachfolgend dargestellten Betonabwitterungen wurde seitens des Bauherrn vermutet, dass die eingebrachten Betonpflastersteine keinen ausreichenden Frost-Tau-salz-Widerstand aufwiesen.

Bild 19: Zementsteinabwitterungen an Betonpflastersteinen aufgrund von Kerndurchschlägen

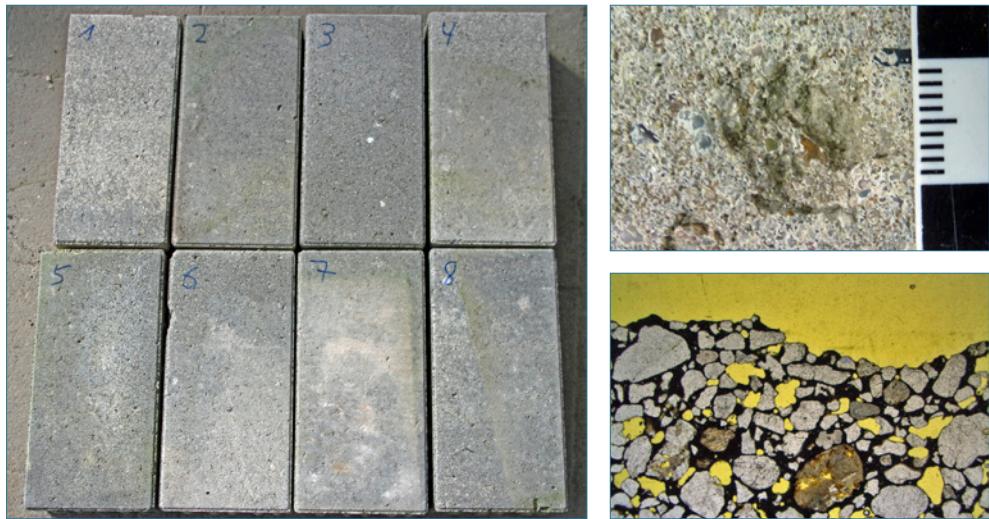
Neben Kerndurchschlägen resultieren punktuelle Oberflächenabwitterungen in Form von kleinen Löchern an Betonplastersteinen oder -platten (siehe Bild 21) u. a. aus Fehlstellen [38] in der Steinoberfläche.

Bild 21: Löcher in der Oberfläche des Vorsatzbetons von Betonplastersteinen

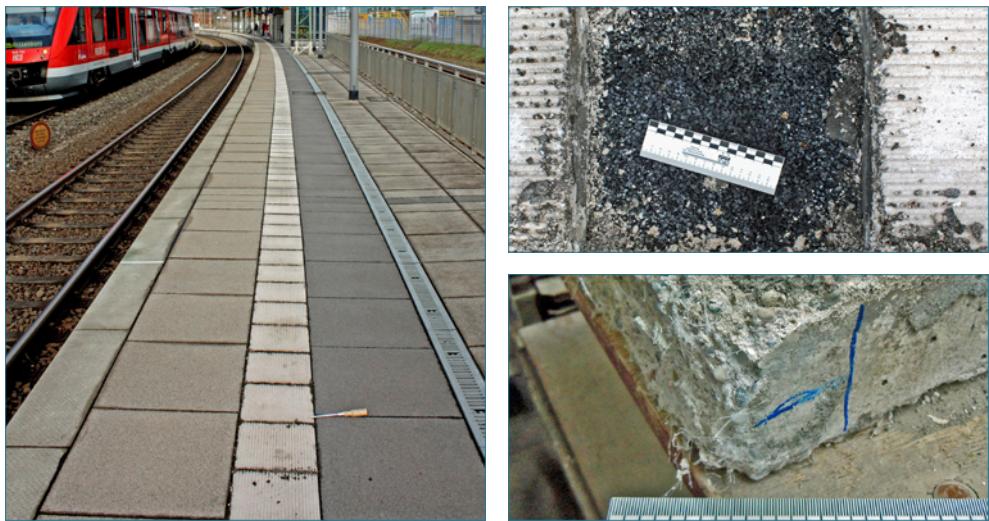
Bild 25: Witterungsbedingte Schäden am Kernbeton von Pflasterplatten

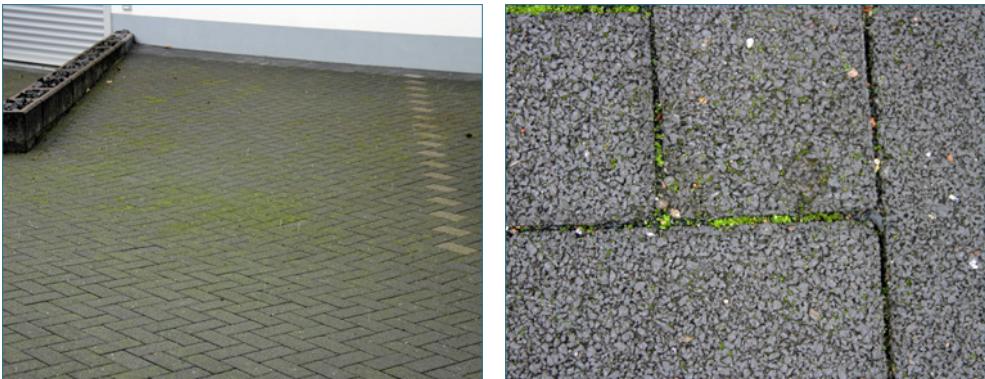
Ebenso wie eine nicht ausreichende Wasserdurchlässigkeit der Unterlage und die Verwendung wasserrückhaltender Fugenmaterialien (siehe Abschnitt 1.5) wirkt sich auch eine nicht sachgerechte Reinigung negativ auf den Feuchtezustand der Pflasterdecke aus. So ziehen stark verschmutzte und mit Grünbelägen gefüllte Fugen (siehe Bild 29) eine deutliche Verlangsamung des Abtrocknungsverhaltens der Pflasterdecke nach sich, was zu einer erhöhten Gefahr für die Entstehung von Frost- bzw. Frost-Tausalz-Schäden beiträgt.

Bild 29: Steigerung des Frost- bzw. Frost-Tausalz-Angriffes durch eine nicht ausreichende Reinigung der Fugen

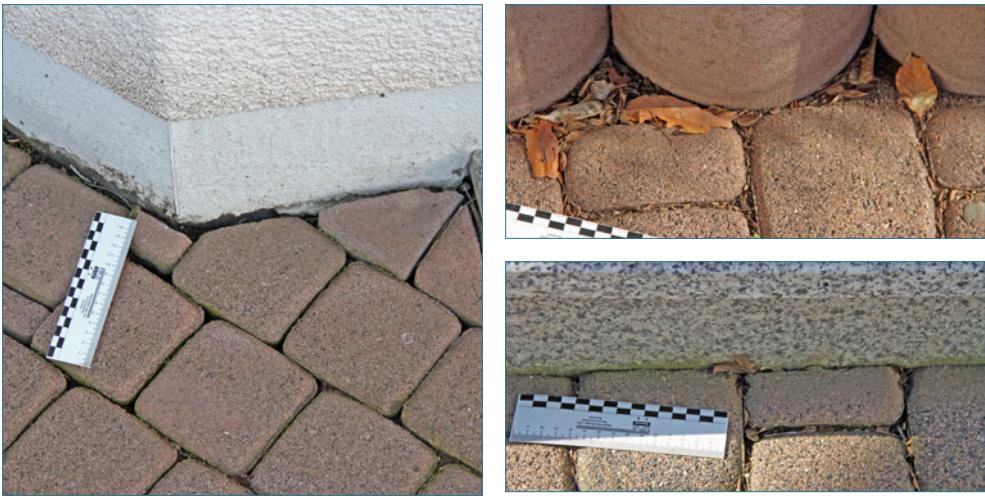
Die Verwendung von Hochdruckreinigern zur Reinigung von Pflasterdecken wird von nahezu allen Steinproduzenten aufgrund der möglichen Schädigung der Pflastersteine ausgeschlossen.

Bild 30: Materialabtrag an Betonpflastersteinen einer Pflasterdecke durch die Reinigung mit einem Hochdruckreiniger

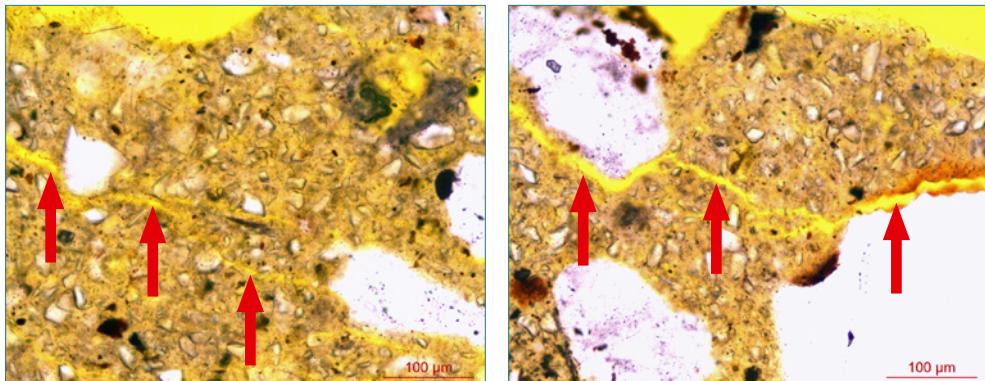
Mikrorisse, wie sie in Bild 31 dargestellt sind, können die Folge sein. Wasserführende Mikrorisse bewirken, dass Feuchtigkeit in die Betonoberfläche eindringen kann und die Risse mit Wasser gesättigt werden.

Bild 31: Vorschädigung des Vorsatzbetons durch eine Mikrorissbildung

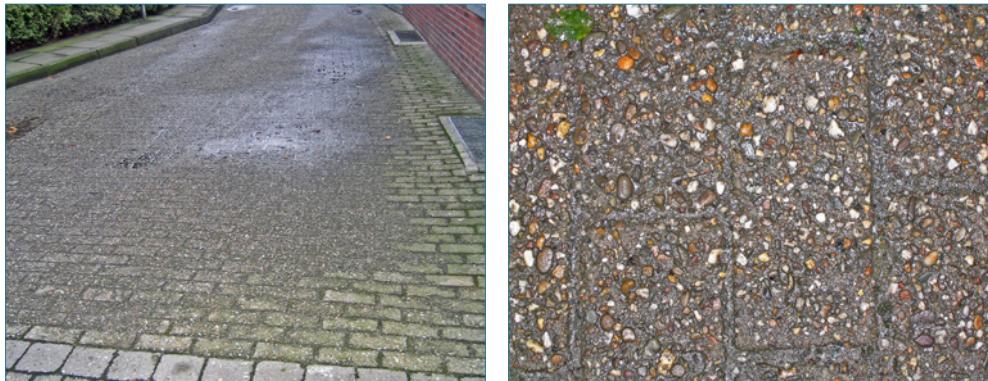
Mit zunehmender Nutzungszeit der Pflasterdecke ist auch mit steigenden Abwitterungsraten an den Betonpflastersteinen zu rechnen. Bild 32 zeigt Betonpflastersteine in einer Pflasterdecke mit zum Teil erheblichen Betonabwitterungen.

Bild 32: Altersgemäße Menge an Betonabwitterungen an einer alten Pflasterdecke

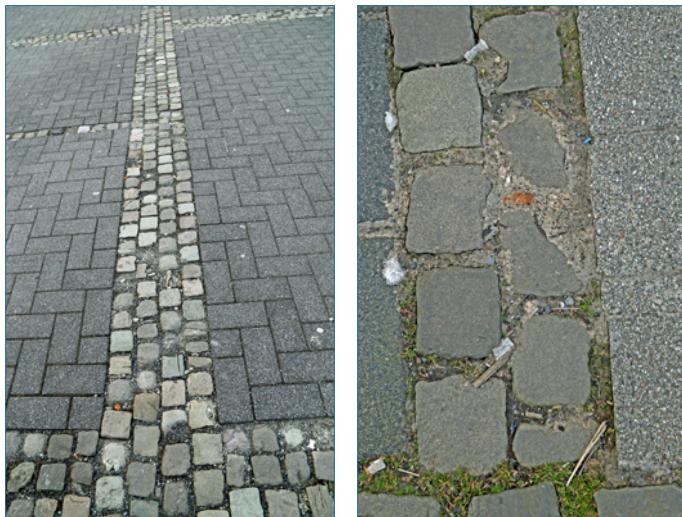
Bild 33: Verwitterungsschäden an Natursteinen

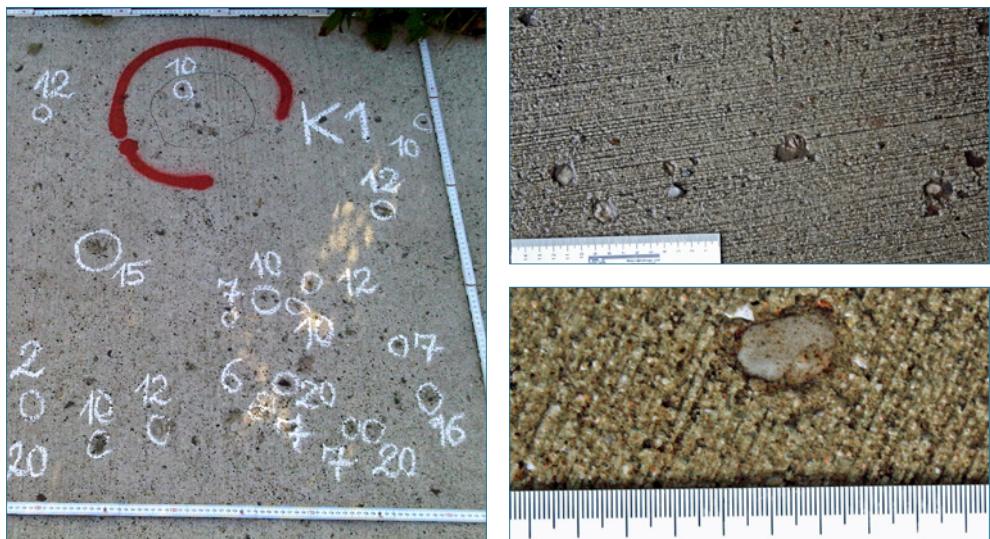
Bild 44: Zementsteinabwitterungen in Form von Pop outs

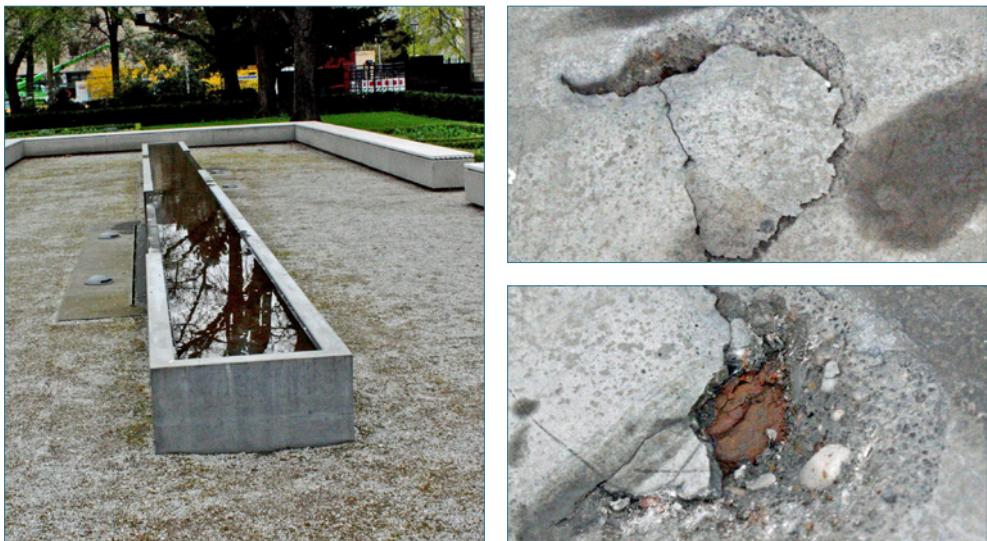
Bild 45: Zementsteinabwitterungen oberhalb witterungsunbeständiger Gesteinskörner

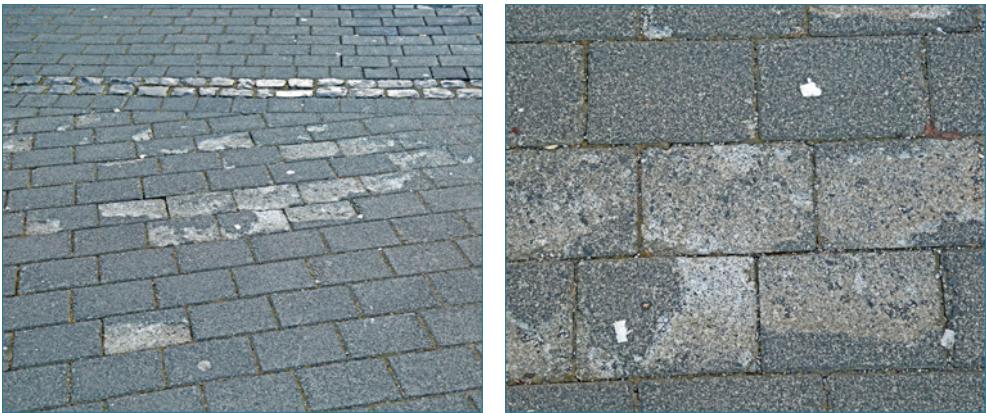
Zementsteinabwitterungen aufgrund der Einwirkung von Frost bzw. Tausalz entstehen üblicherweise, wenn die in Abschnitt 1.2.1 beschriebenen Maßnahmen zur sachgerechten Herstellung des Vorsatzbetons der Produkte nicht in ausreichendem Umfang beachtet wurden. Schäden wie sie in Bild 48 und Bild 49 dargestellt sind, sind die Folge.

Bild 47: Flächige Zementsteinabwitterungen an Betonplastersteinen

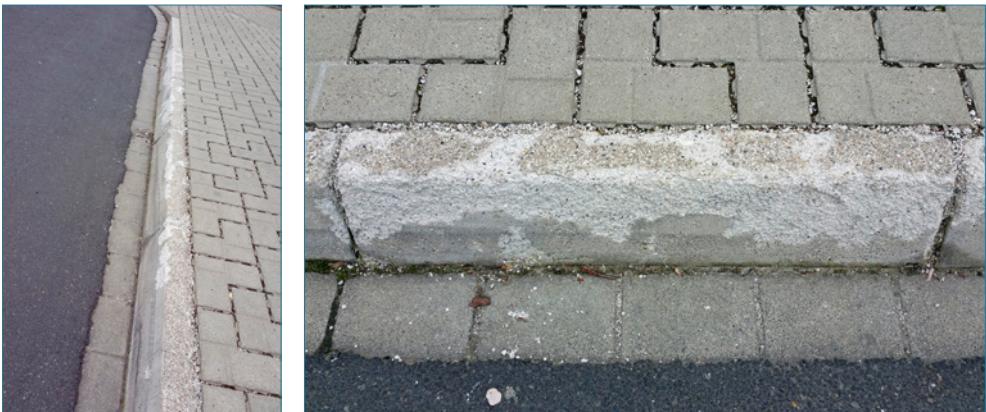
Bild 48: Flächige Zementsteinabwitterungen an Bordsteinen

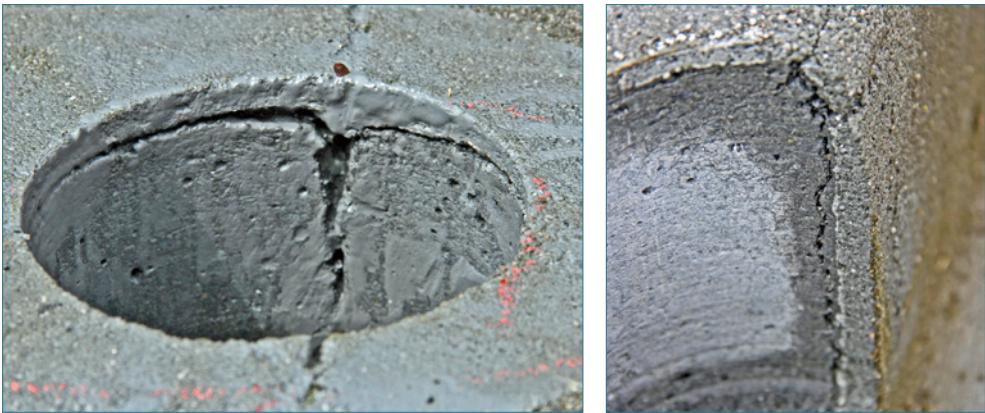
Ursache für diese neuerlichen Schäden war, dass Niederschlagswasser und gelöste Tausalze über die nicht ausreichend wasserundurchlässigen Anschlüsse (z. B. an den Fugen zwischen den Blockstufen sowie an den aufgehenden Bauteilen) bis zum unterhalb der Beschichtung befindlichen, nicht ausreichend witterungsbeständigen Beton vordrang und hier einen erneuten Frost-Tausalz-Schaden am Altbeton bewirkte. Die Beschichtung selbst wies keine Schäden auf.

Bild 50: Schäden an der Kontaktsschicht zwischen der Kunstharzsicht und dem Altbeton

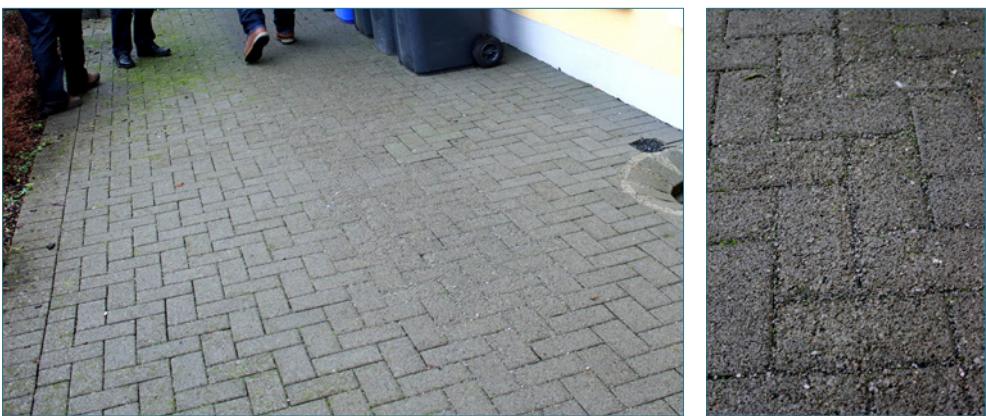
Bild 54: Frost-Tausalz-Schäden an einer nicht befahrenen Pflasterdecke, die unter Verwendung von WD-Steinen hergestellt wurde

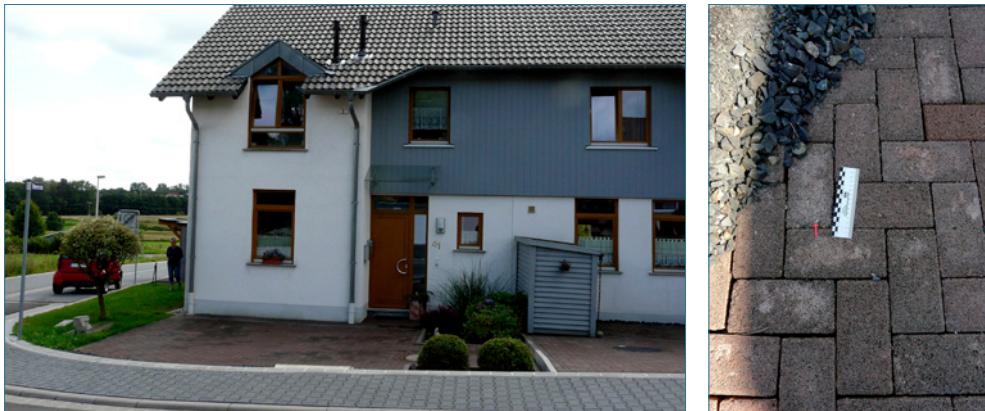
Bei der reklamierten Pflasterdecke in Bild 55 handelte es sich um den Stellplatz eines privaten Wohnhauses, auf dem wasserdurchlässige Pflastersteine verlegt wurden. Nach mehrjähriger Nutzung zeigten die Steinoberflächen zum Teil deutliche Abwitterungen, obwohl auf der Pflasterdecke nach Angaben des Bauherrn keine Tausalze zum Einsatz gekommen waren.

Bild 55: Abwitterungen an den WD-Steinen der Pflasterdecke auf dem Stellplatz eines privaten Wohnhauses

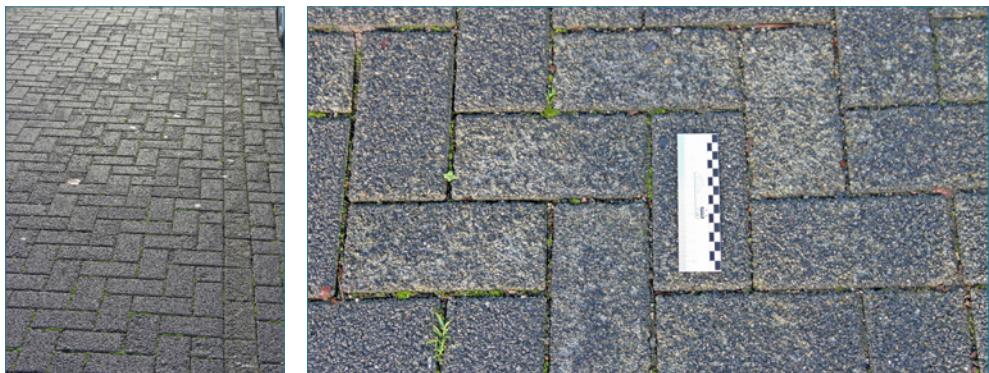
Vier Jahre nach der Herstellung der Pflasterdecke der Stellplätze zeigten die eingebrochenen WD-Stene deutliche Verwitterungsschäden (siehe Bild 57). Der Bauherr verklagte das Planungsbüro daraufhin. Seiner Meinung nach hatte der Planer ein Pflaster mit unzureichendem Frost-Tausalz-Widerstand ausgeschrieben, obwohl eine Tausalzbeanspruchung zu erwarten gewesen sei.

Bild 57: Abwitterungen an den WD-Stenen der Pflasterdecke auf den Stellplätzen des Lebensmittelmarktes

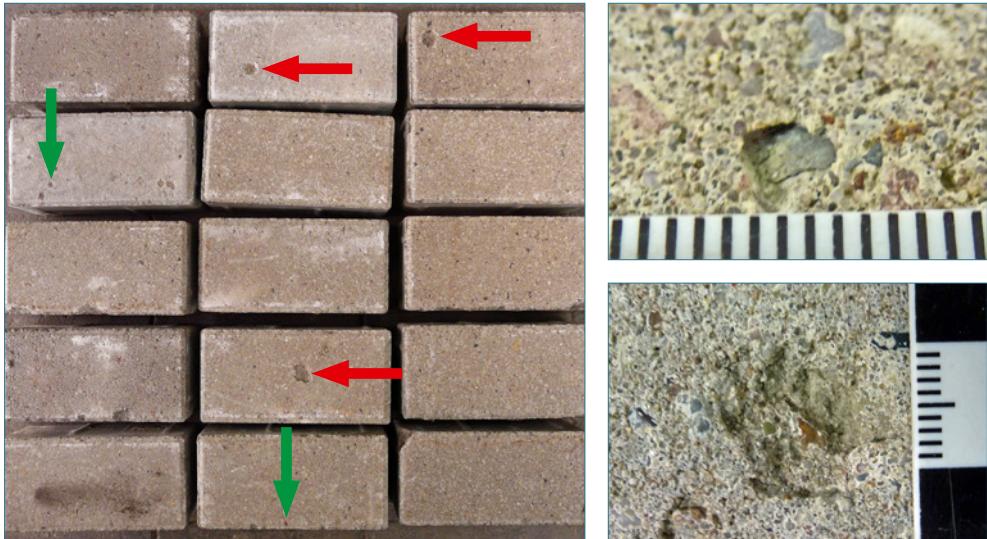
Bild 61: Löcher in der Oberfläche der Pflastersteine

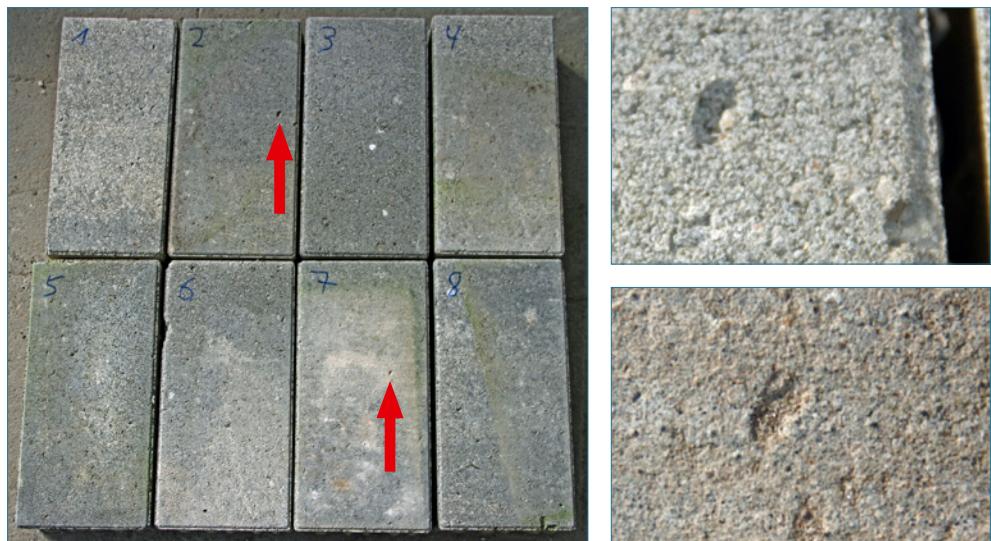
Bild 62: Löcher in der Oberfläche des Vorsatzbetons der Pflastersteine

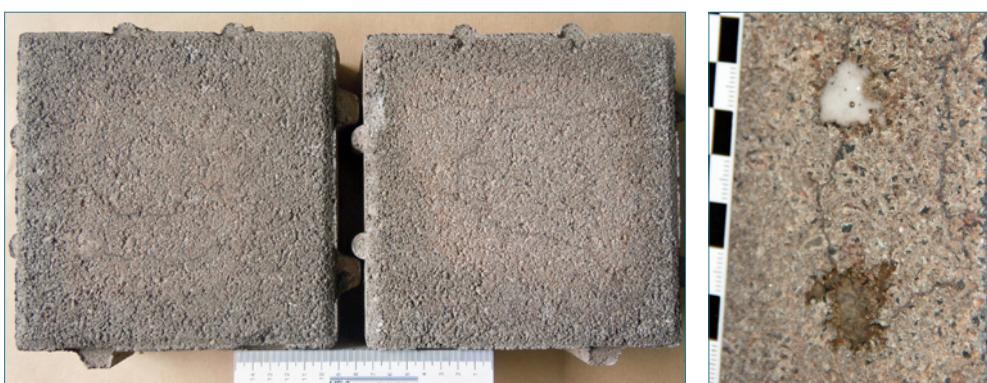
Bild 66: Wasserführende Risse in der Oberfläche eines Vorsatzbetons

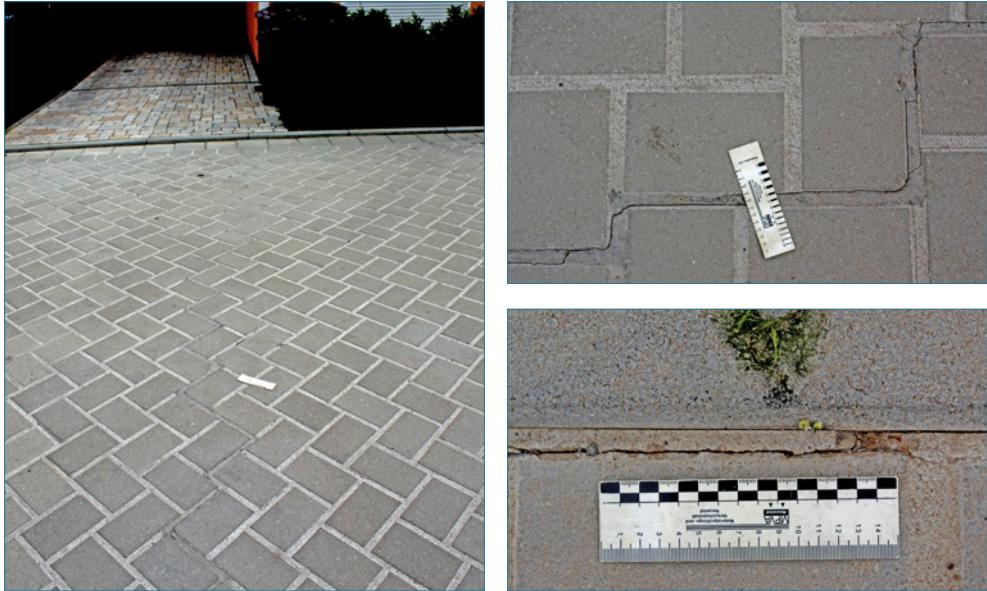
Bild 72: Rissbildung in der vollgebundener Bauweise

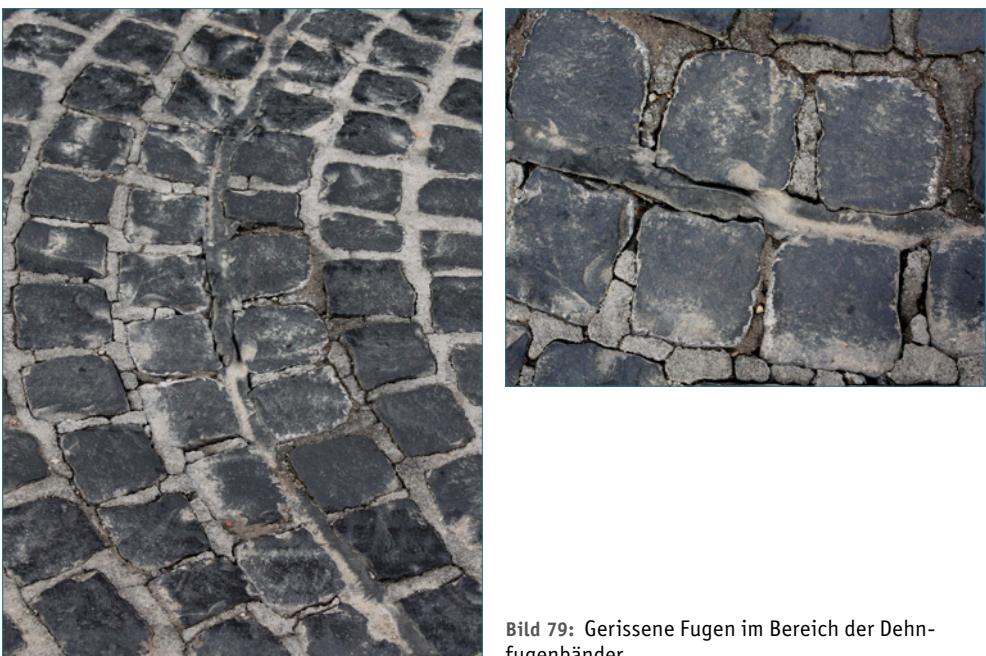
Bild 79: Risse in gebundenen Pflasterdecken

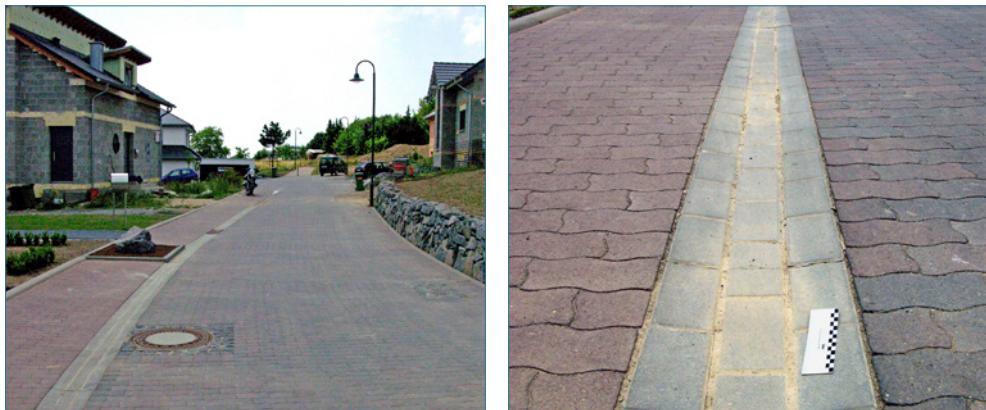
Bild 97: Rinnenanlage mit in regelmäßigen Abständen auftretenden Rissen

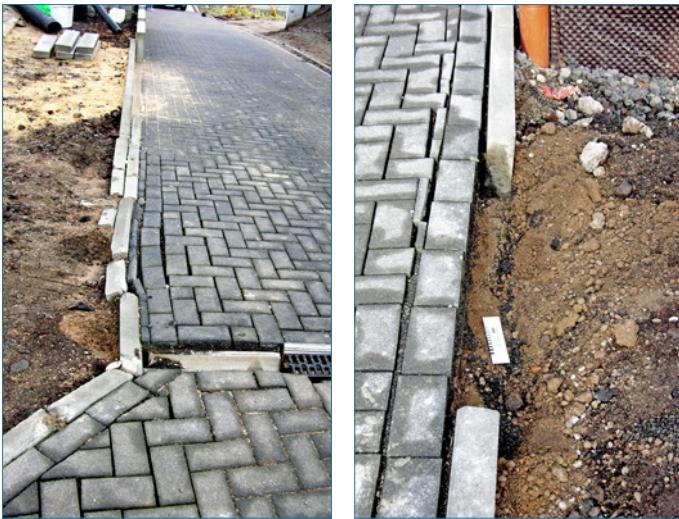
Bild 101: Verschiebungen aufgrund eines nicht lage-stabilen Rückenstützen-betons

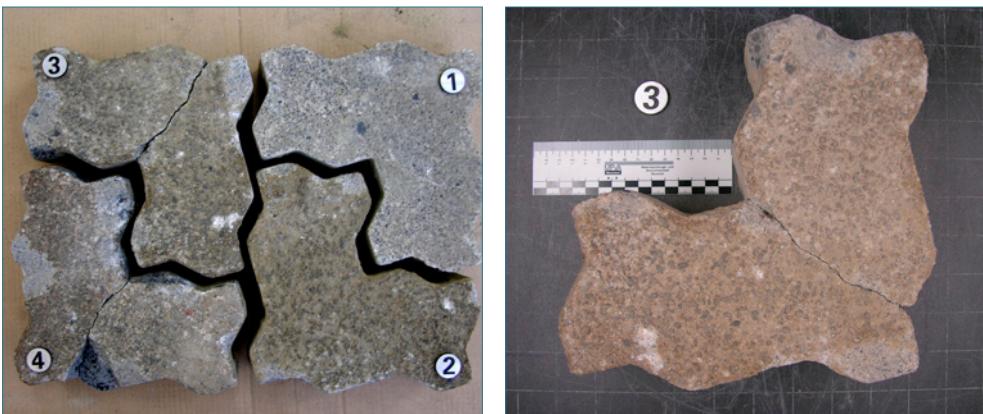
Bild 104: Materialabtrag an den zu bewertenden Betonpflastersteinen

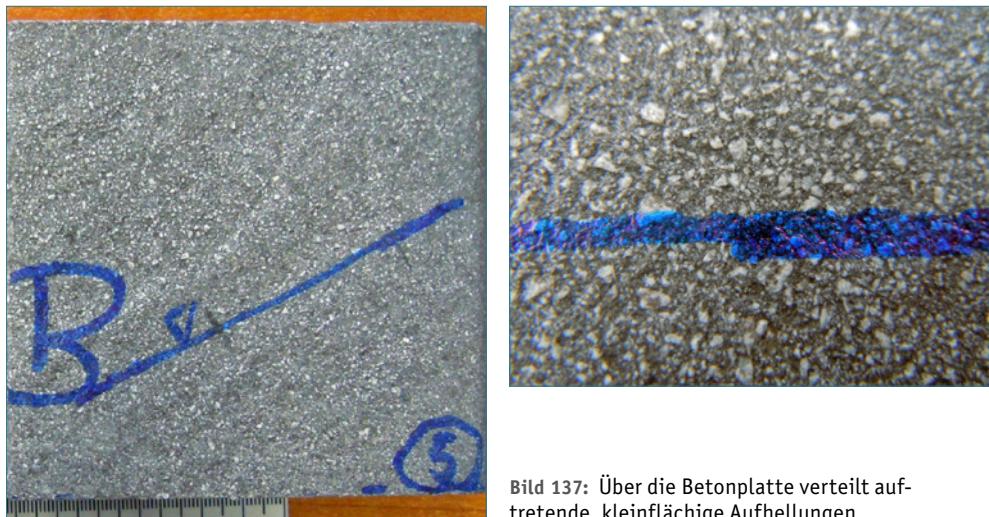
Bild 137: Über die Betonplatte verteilt auftretende, kleinflächige Aufhellungen

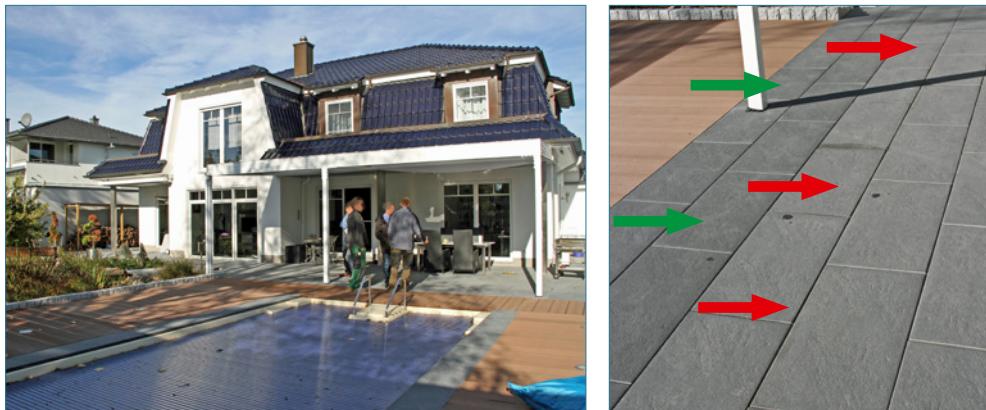
Bild 153: Aufhellung der vergüteten Betonplatten eines repräsentativen Objektes

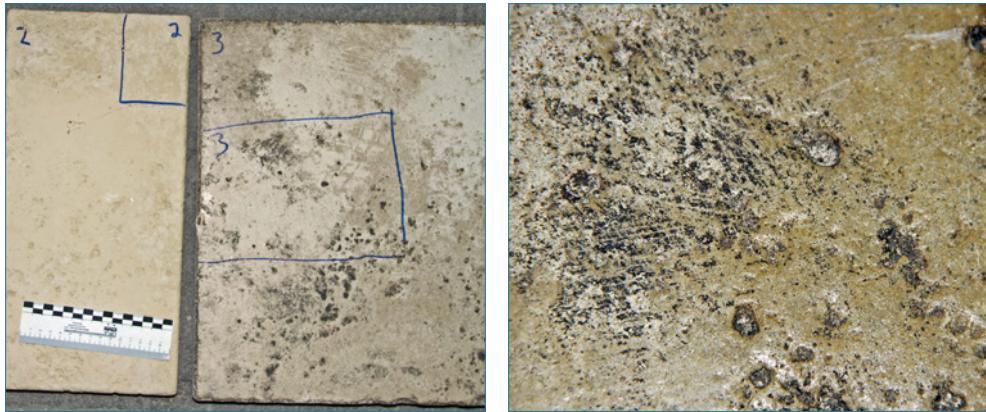
Bild 156: Verschmutzungen durch Einlagerung des Fugenmaterials in den Bereichen der Profiltiefpunkte der Plattenoberfläche

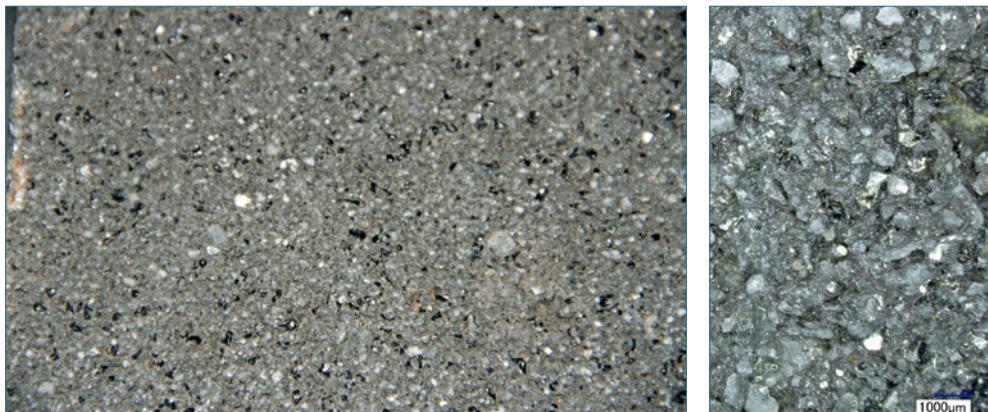
Bild 165: Farbunterschied aufgrund eines lösenden Angriffes auf die Oberflächenvergütung der Betonplatte

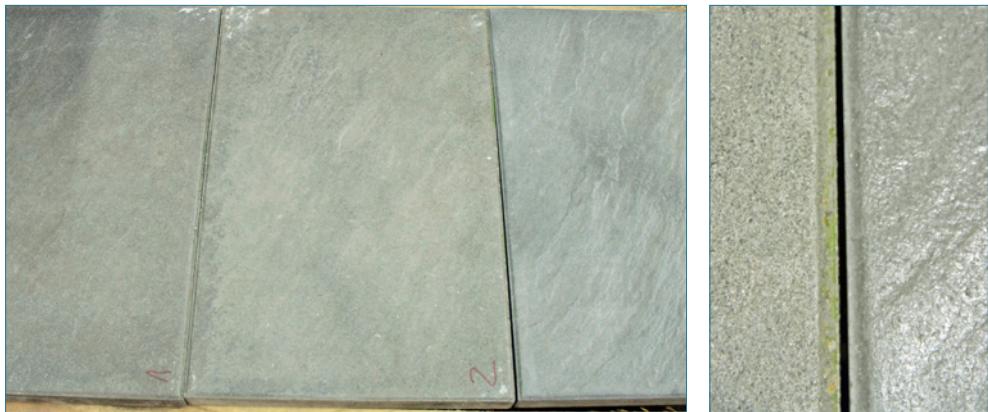
Bild 166: Glanzverlust und Farbveränderung durch einen lösenden Angriff auf vergütete Produkte

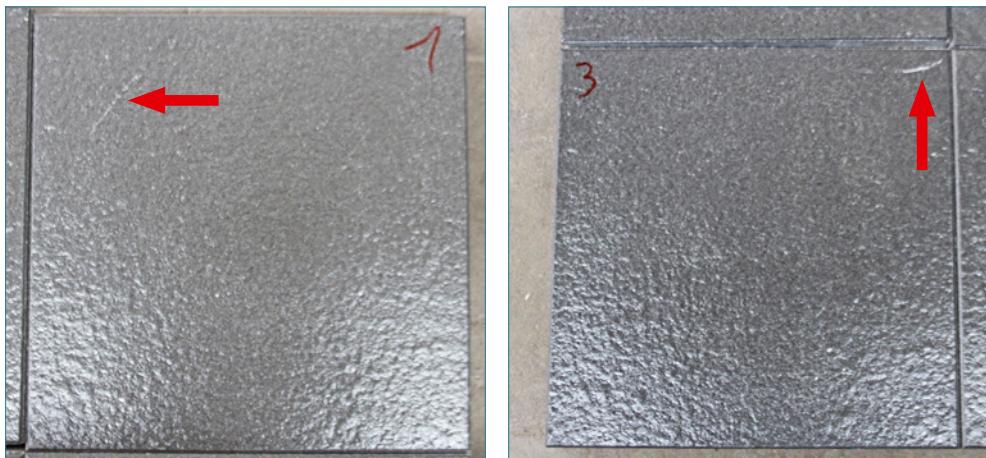
Bild 168: Zu bewertende Betonplatten mit Kratzern

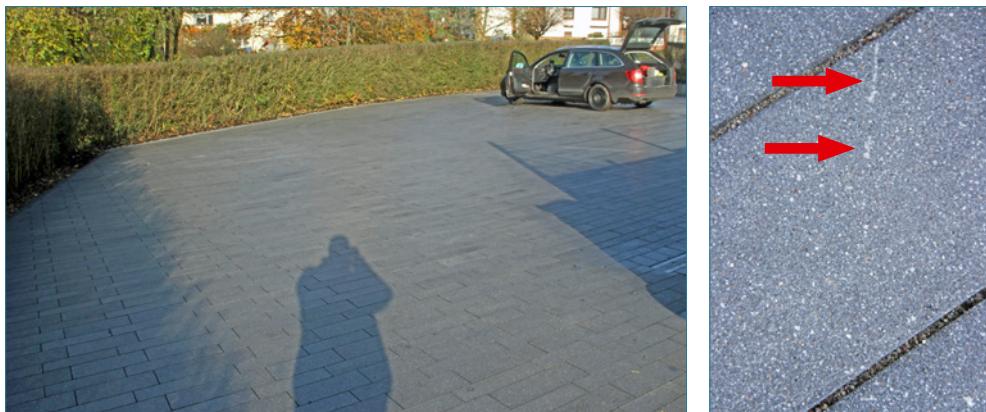
Bild 172: Bild 61: Pflasterdecke mit einzelnen verkratzten Betonplatten

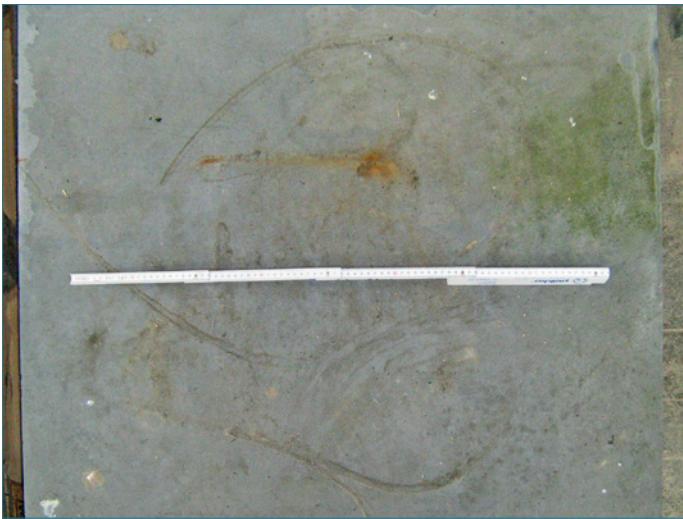
Bild 179: Abmehlen der Oberfläche vergüteter Betonplatten

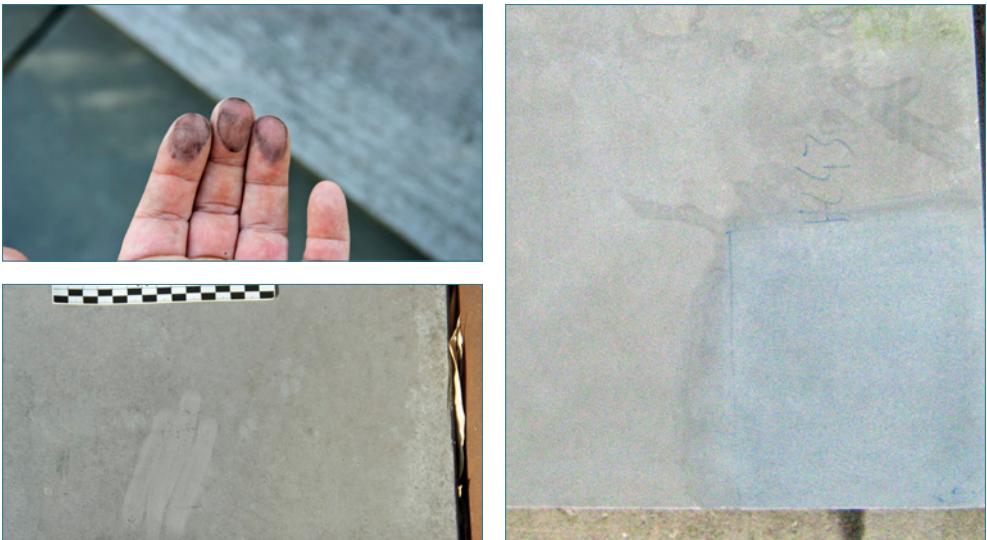
Bild 180: Abmehlen der Oberfläche vergüteter Betonplatten

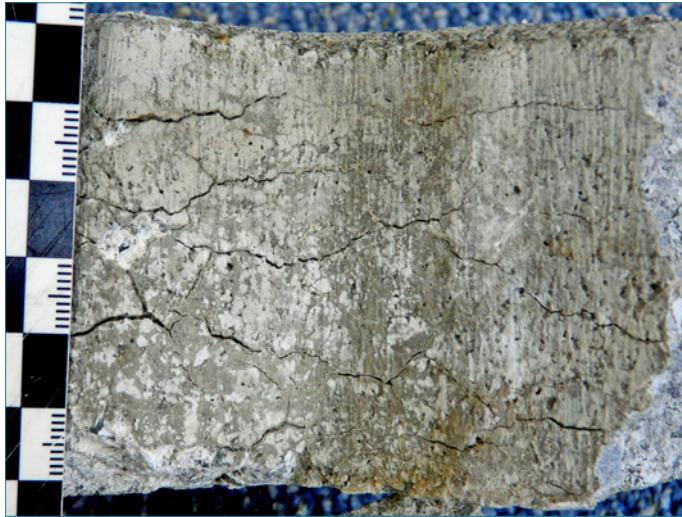
Bild 189: Treibreaktion an einem Pflasterstein

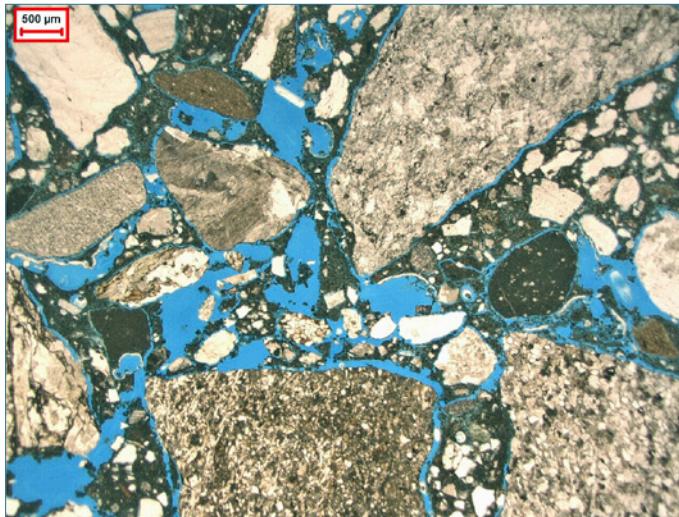
Bild 191: Aufgrund der Sulfateinwirkung geschädigtes Gefüge des Betons
