# Schäden an Außenwandfugen im Beton- und Mauerwerksbau

2., überarbeitete und erweiterte Auflage

# **Schäden an Außenwandfugen im Beton- und Mauerwerksbau**

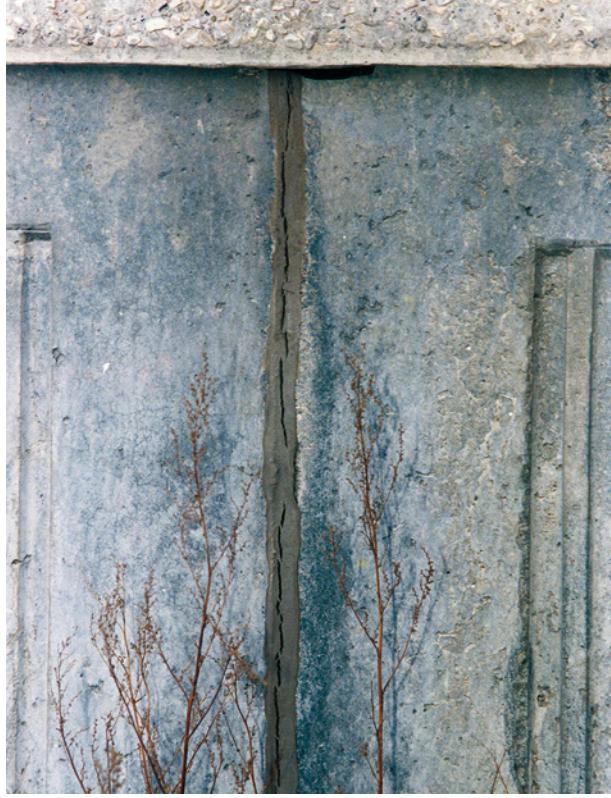
Das Versagen der Fugenabdichtung durch Aufreißen des Dichtstoffes (Kohäsionsbruch) stellt eines der häufigsten Schadensbilder an Fugenabdichtungen dar. Die Risse in dem Fugendichtstoff treten in der Regel dort auf, wo das Material am dünnsten ist. Je nach Sorgfalt bei der Ausführung kann dieser Riss genau in der Mitte der Fuge verlaufen oder aber auch Versprünge aufweisen (Bild 11).

**Bild 11** ▪ Kohäsionsbrüche im Fugendichtstoff

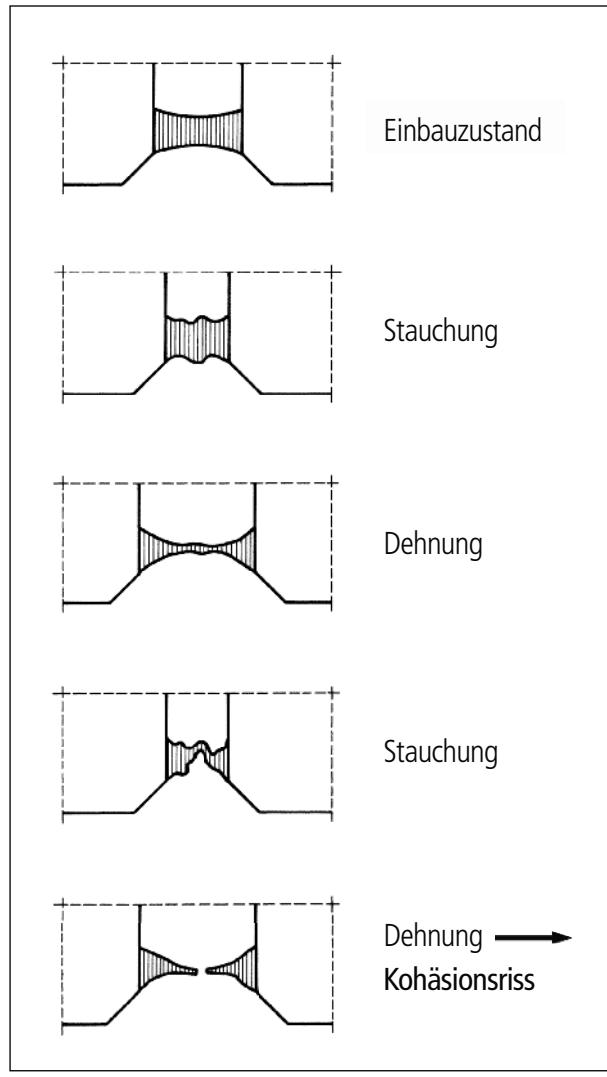
**Bild 12** ■ Kohäsionsbruch eines plastischen Dichtstoffes nach mehrfachem Lastwechsel (Dehnung/Stauchung)

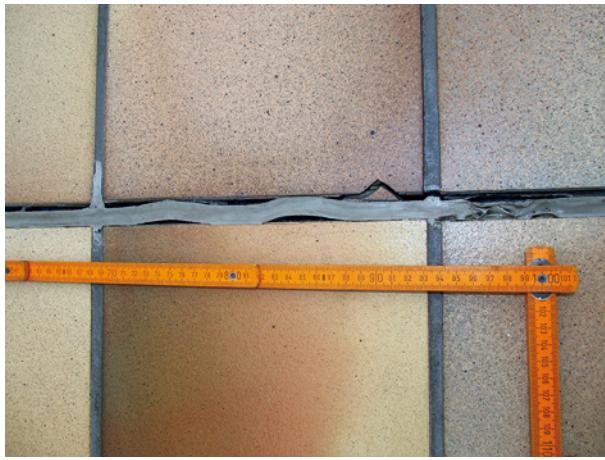
**Bild 15** ■ Wechselseitiger Flankenabriß durch falsch dimensionierten Dichtstoff

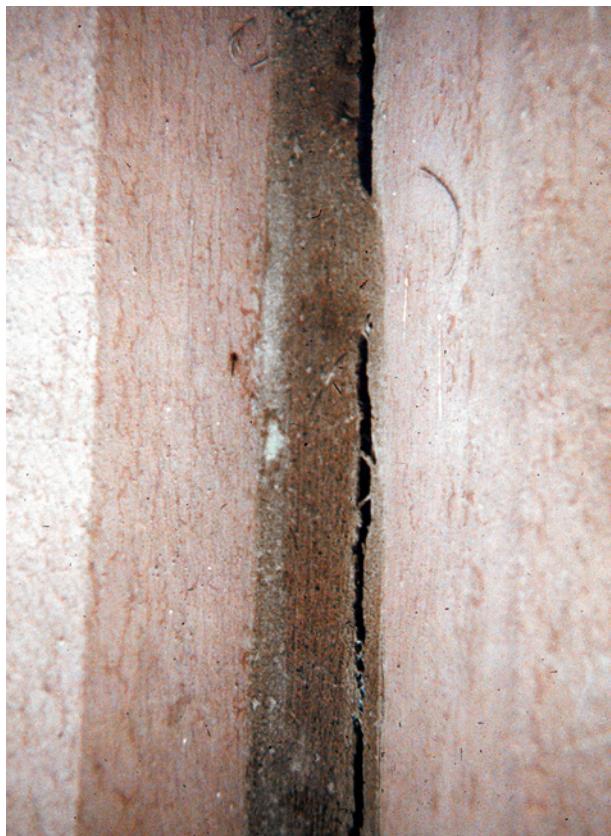
Ein Abriss des Dichtstoffes von den Fugenflanken tritt besonders häufig an sehr schmalen Fugen (Bild 17) und vor allem dort, wo Unstetigkeiten durch Fugenversätze vorhanden sind (Bild 18), auf. Im vorliegenden Fall (Bild 17) wurde eine nur wenige Millimeter breite Fuge zwischen jeweils 6 m langen

**Bild 17** ■ Flankenabriß des Dichtstoffes durch Überdehnung

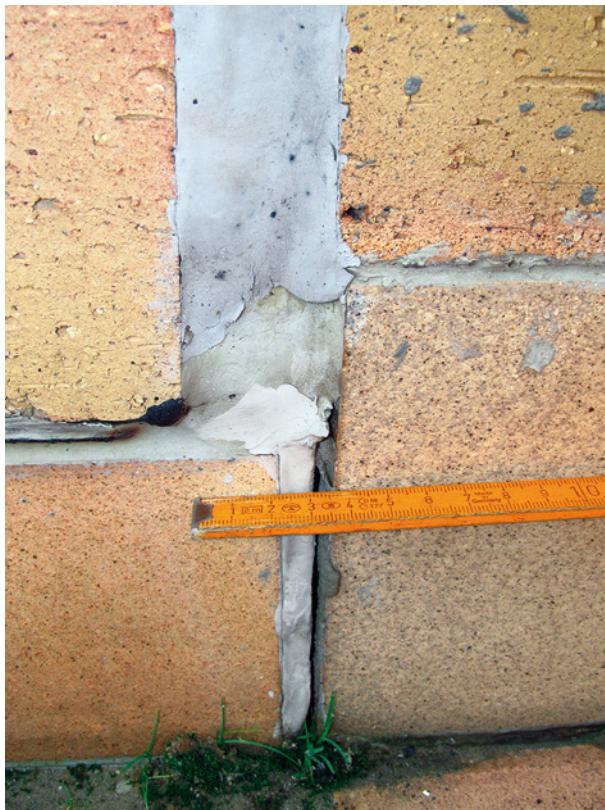
Betonfertigteilelementen mit elastischer Dichtungsmasse geschlossen. An den Fugenflanken sind in weiten Bereichen Abrisse des Dichtstoffes aufgetreten. Trotz der nur wenige Millimeter breiten Fuge entsprach die Formgebung des Dichtstoffes im Wesentlichen den Vorgaben der DIN 18540 (Bild 19).

**Bild 18** ■ Flankenabrisse des Dichtstoffes in einer nur wenige Millimeter breiten Fuge an extremem Fugenversprung

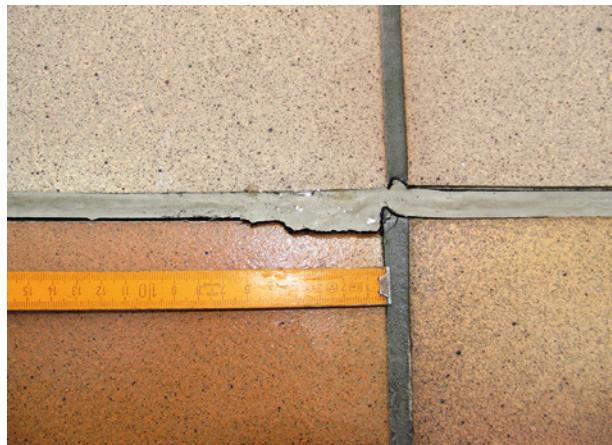
Vor der Verfugung mit elastischem Dichtstoff wiesen die Kanten von keramischen Fassadenplatten zahlreiche Beschädigungen in Form von Abplatzungen auf. Anstelle einer fachgerechten Flankenausbesserung mit geeignetem Reparaturmörtel wurden diese Fehlstellen im Zuge der Verfugung mit dem Fugendichtstoff verfüllt (Bild 20). An diesen Stellen hatte sich der Dichtstoff von der Flanke gelöst und ließ sich ohne Kraftaufwand vom Untergrund abheben (Bild 21). Beim Herauslösen des Dichtstoffes war erkennbar, dass keinerlei Dichtstoffreste an dem unregelmäßig ausgebrochenen Untergrund hafteten (Bilder 21 bis 24).

**Bild 20** ■ Mit Fugendichtstoff egalisierter Flankenausbruch

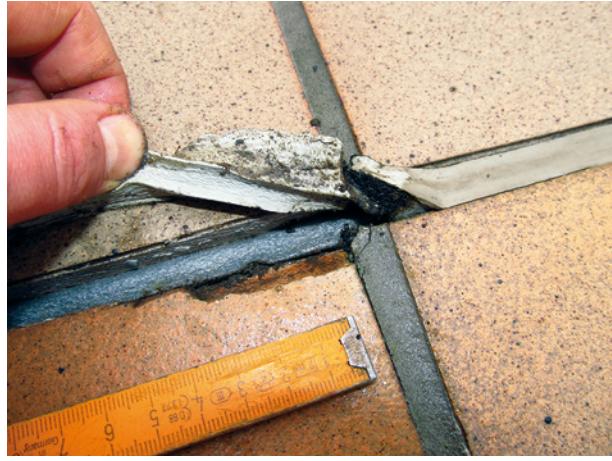
**Bild 21** ■ Undefinierter Haftgrund für den Dichtstoff (vgl. Bild 20)

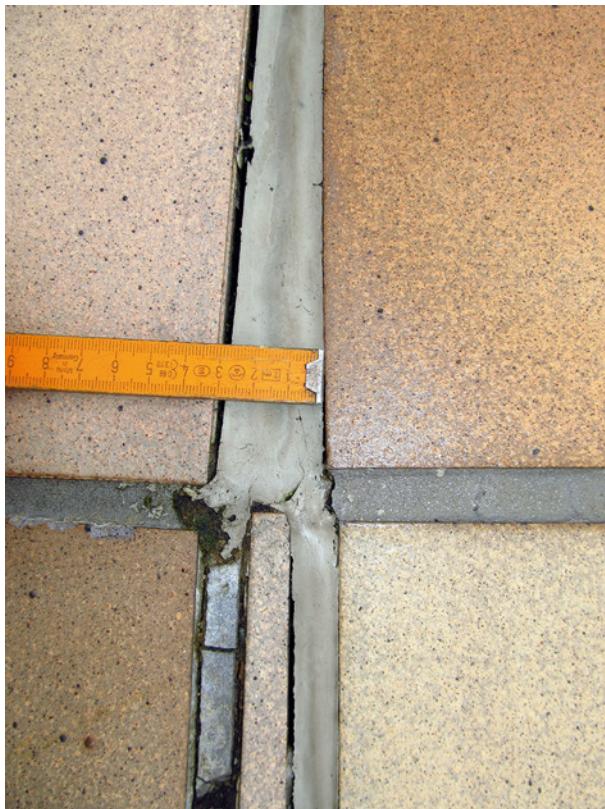
Bei sprunghaften Veränderungen der Dichtstoffgeometrie durch variierende Fugenbreiten wird der Dichtstoff bei Fugenaufweitung nicht nur einachsig auf Zug beansprucht, sondern erfährt durch die extrem unterschiedliche Dehnbeanspruchung der unterschiedlich breiten Dehnzonen im Übergangsbereich Scherspannungen: Der Dichtstoff im breiten Fugenbereich behindert die Dehnung des schmaleren Teils. Die Folge sind in der Regel Flankenabrisse, die sich von diesem Fugenversprung aus weiter ausdehnen. Ist darüber hinaus noch ein Versprung im Fugenverlauf vorhanden (Bild 26), ist die auftretende Scherspannung parallel zum Fugenverlauf noch bedeutend größer.

**Bild 25** ■ Flankenabrisse im Bereich verspringender Fugenbreiten

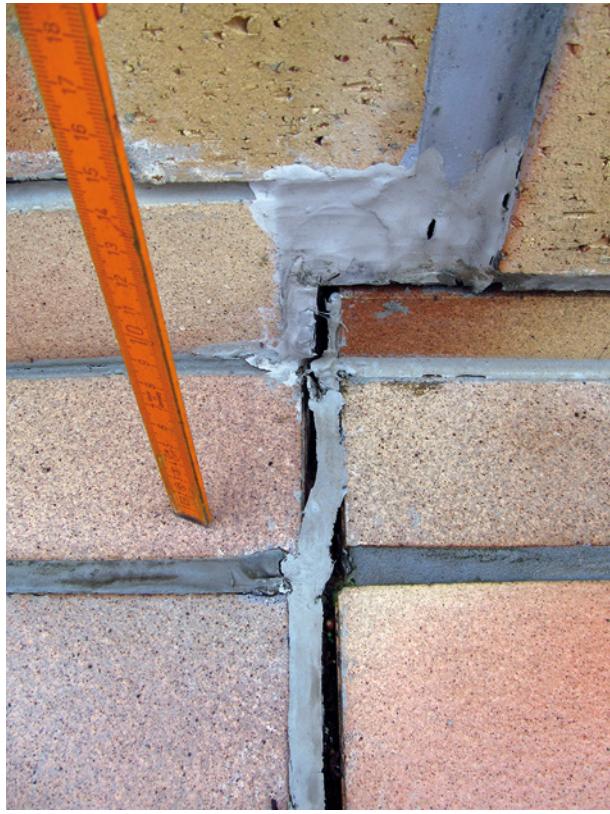
**Bild 26** ■ Flankenabrisse im Bereich eines Fugenversprungs

Sofern technisch und gestalterisch möglich, sind derartig unregelmäßige Fugen besser mit entsprechend breiten Fugenbändern oder auch vorkomprimierten Fugenbändern zu sanieren.

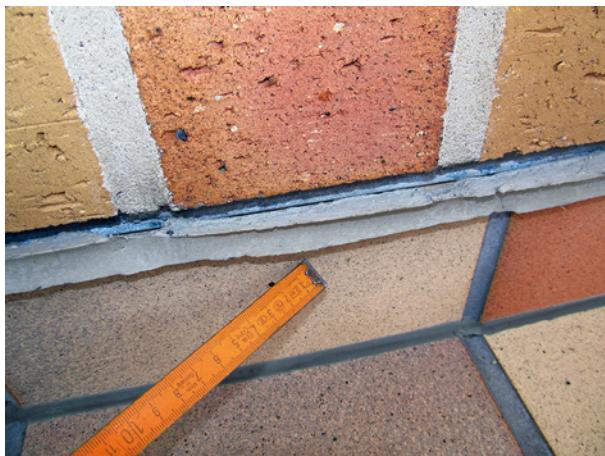
Fehlt eine ausreichend dimensionierte Dehnfugenausbildung und ist anstelle einer freien Fugenkammer lediglich im Mörteluntergrund eine »Sollbruchstelle« vorhanden, ist die Ausbildung einer fachgerechten Dehnfuge mit Dichtstoff auch bei ansonsten ausreichender Flankenvorbereitung nicht möglich. Wird der Dichtstoff in derartige Fugen eingebracht, so erfolgt – anstelle der Ausbildung einer Dehnzone – die Verklebung mit dem starren Fugengrund; es kommt zur Dreiflankenhaftung (Bilder 27 und 28).

**Bild 27** ■ Flankenabriß und Dichtstoffablösung vom Untergrund oberhalb der Sockelfuge

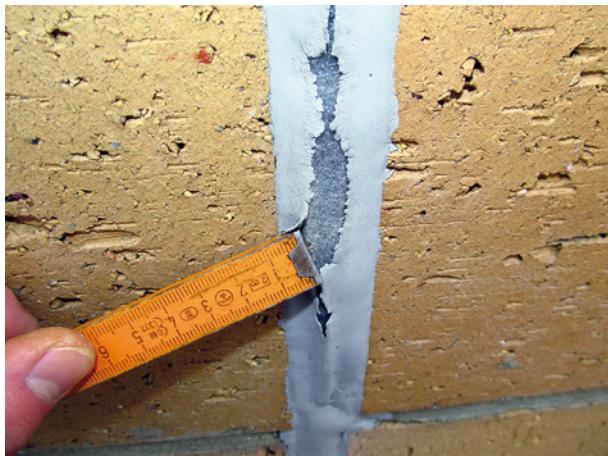
Bei der Herstellung breiterer Dichtstoffverfugungen ist die Versuchung groß, die Dehnzone materialsparend auszudünnen. Im vorliegenden Fall wurden breite Fugen zwischen einer Keramikbekleidung mit rechteckigem (nicht ausgerundetem) Hinterfüllprofil fast oberflächenbündig ausgefüllt und der Dichtstoff nur millimeterdünne überstrichen. Die Folge ist ein Aufreißen des Dichtstoffes schon bei geringsten Imperfektionen und mechanischen Einwirkungen (Bilder 29 und 30).

**Bild 29** ■ Dichtstoffperforation durch zu dünnen Materialauftrag

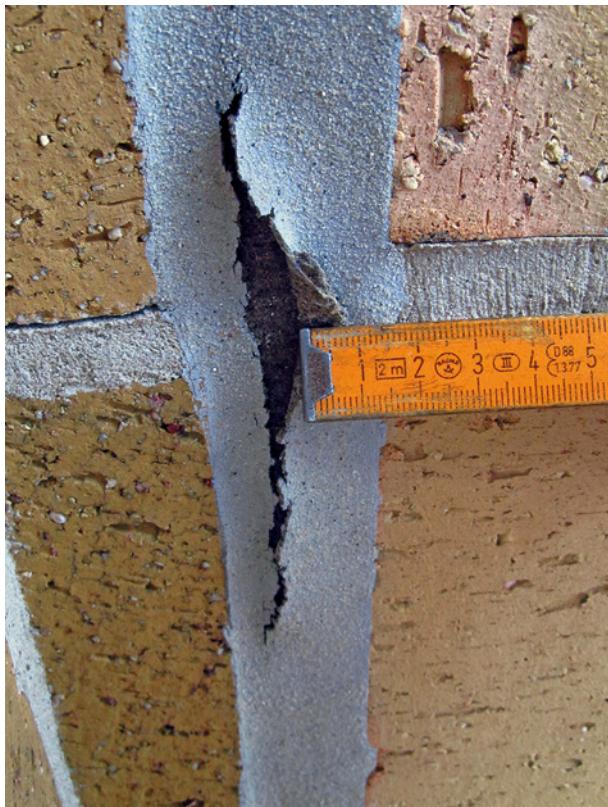
**Bild 30** ■ Gerissener Dichtstoff durch zu dünnen Materialauftrag

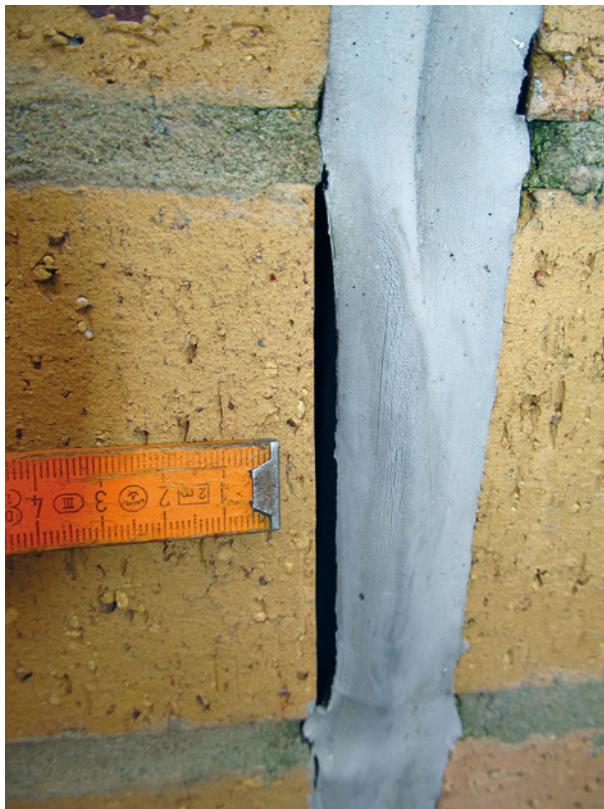
Durch die fehlende Ausrundung des Hinterfüllprofils entspricht die Breite der Haftflanke des Dichtstoffes nur derjenigen der Dehnzone. Hierdurch wird die von der Flanke aufnehmbare Haftspannung bereits bei geringfügiger Dehnung schnell überschritten, da für die aufzunehmende Kraft nur eine sehr kleine Fläche zu Verfügung steht.

**Bild 31** ■ Flankenabriss aufgrund zu dünner Haftflanke

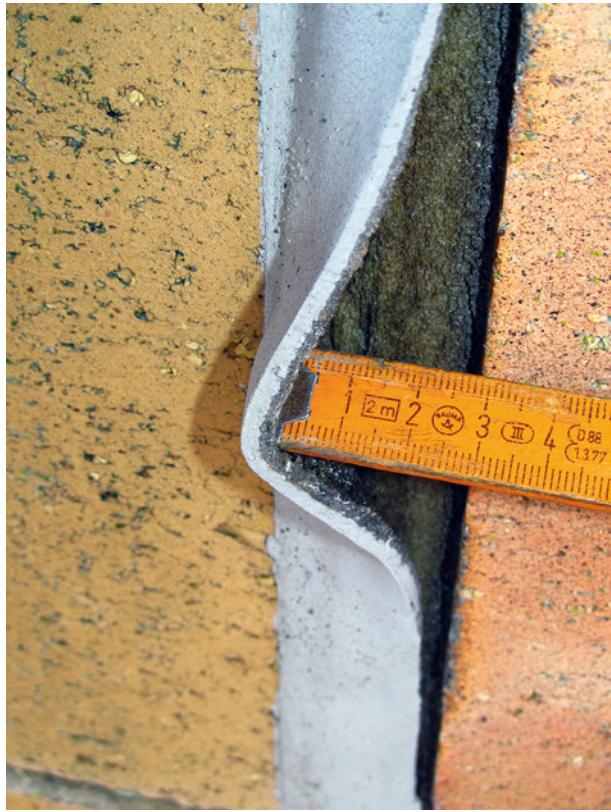
**Bild 32** ■ Dichtstoffflanke zu dünn ausgeführt

Bei der Fugenbearbeitung ist darauf zu achten, dass eine richtig dimensionierte Rundschnur in der richtigen Tiefe der Fuge so fixiert wird, dass sie ihre Aufgabe als »Schalung« für den Dichtstoff übernehmen kann (d. h. einerseits fest genug in der Fuge eingeklemmt ist und andererseits die Ausrundung erhalten bleibt!). Damit ist auch die Voraussetzung gegeben, dass die Haftflanke

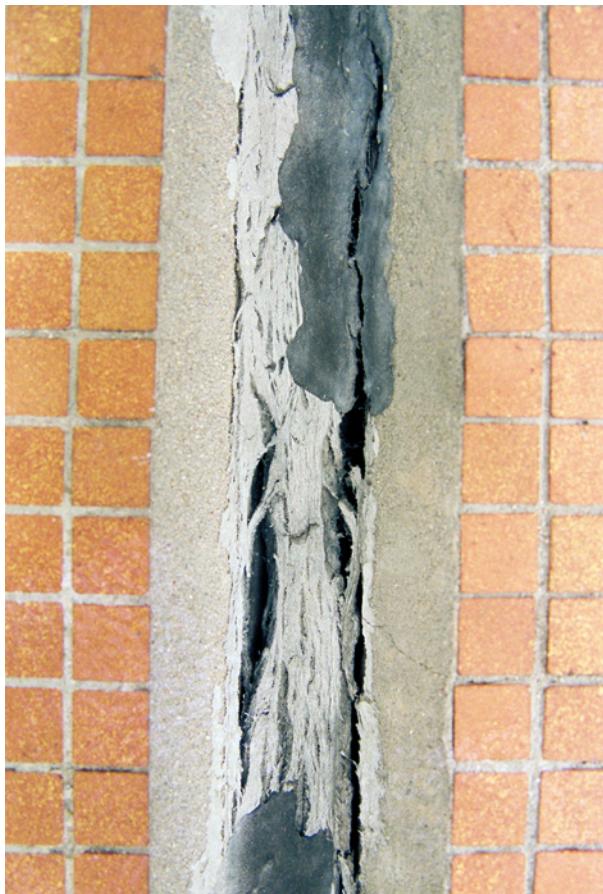
In den neuen Bundesländern wurden zum überwiegenden Teil Dichtstoffe (Morinol-Fugenkitt) verwendet, die nach der Herstellung weitgehend plastisch verformbar waren, jedoch kaum elastische Eigenschaften aufwiesen und bereits innerhalb weniger Monate aushärteten. Zur Verbesserung der Zugfestigkeit dieses Materials wurden bis 1983 zum Teil Asbestfasern beigemischt. Im Allgemeinen wiesen derart abgedichtete Fugen schon kurze Zeit nach der Herstellung sowohl Flankenabrisse (Adhäsionsbrüche) wie auch insbesondere Kohäsionsbrüche in der Dichtungsmasse auf (Bild 33). Ein punktuell

**Bild 33** ▪ Asbestfaserbewehrte, gerissene, vollständig ausgehärtete Morinol-Dichtungsmasse – Bereichsweise erfolglos nachgearbeitet

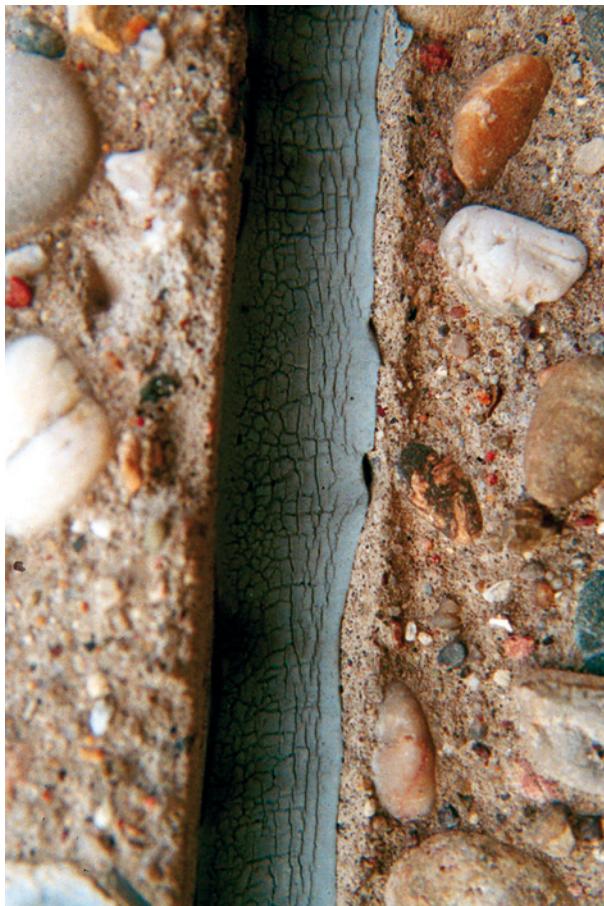
An älteren Verfugungen mit elastischen Dichtstoffen treten des Öfteren netzartige Risse auf der Oberfläche auf, ohne dass es zunächst zu größeren Rissbildung oder Flankenablösungen kommt (Bild 35). Im Laufe der Zeit führen diese Rissbildung jedoch auch zu einer vollständigen Zerstörung des Dichtstoffes, wodurch Niederschlagswasser in die Konstruktion eindringen kann.

**Bild 35** ■ Elastische Fugenabdichtung, ca. zwölf Jahre alt

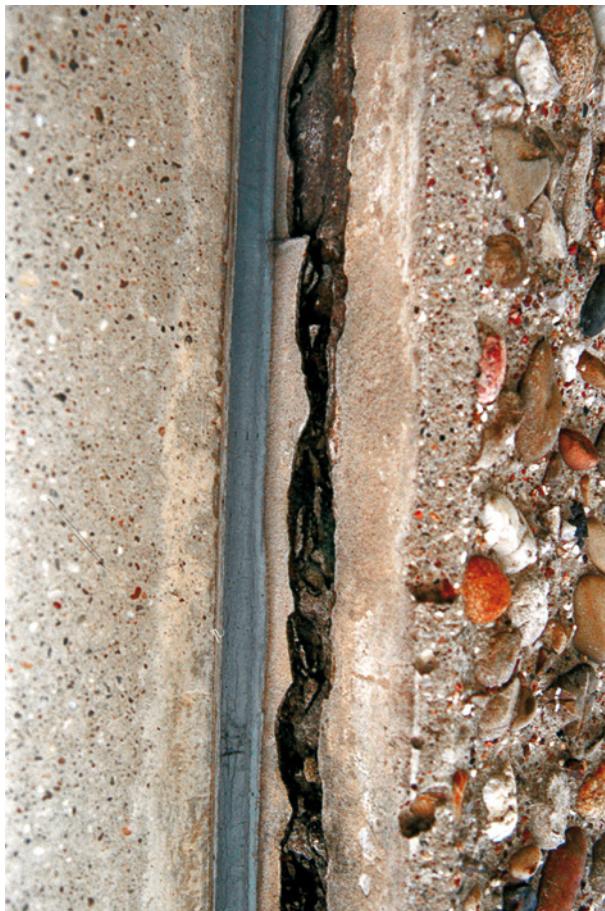
**Bild 36** ▀ Abriss der Betonflanke neben einer elastisch abgedichteten Bewegungsfuge zwischen zwei Betonbauteilen

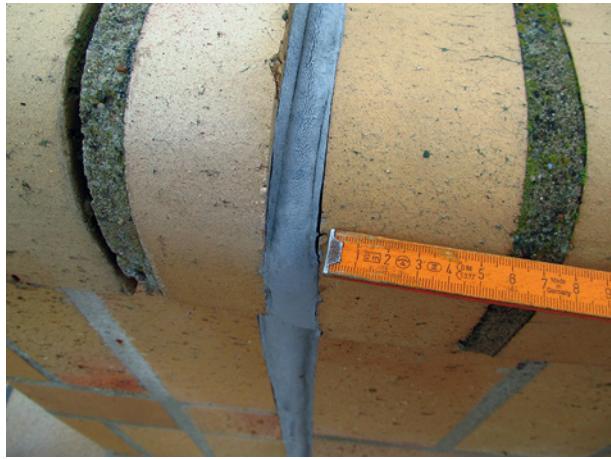
**Bild 40** ■ Breite Dehnfuge mit Dichtstoff satt ausgefüllt und Flankenabrisse der benachbarten Mörtelfugen

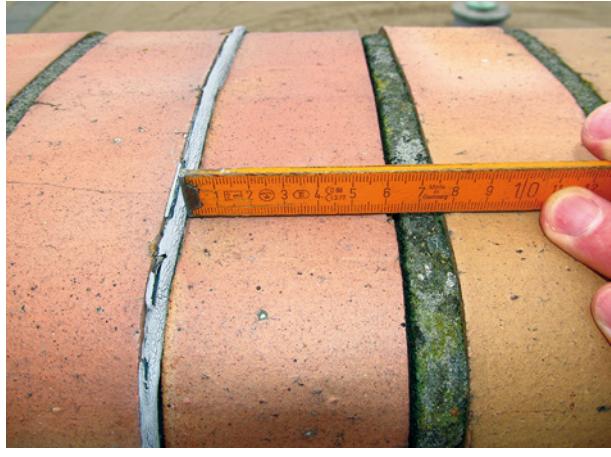
**Bild 41** ■ Schmale Dehnfuge mit Dichtstoff satt ausgefüllt und Flankenabrisse der benachbarten Mörtelfugen

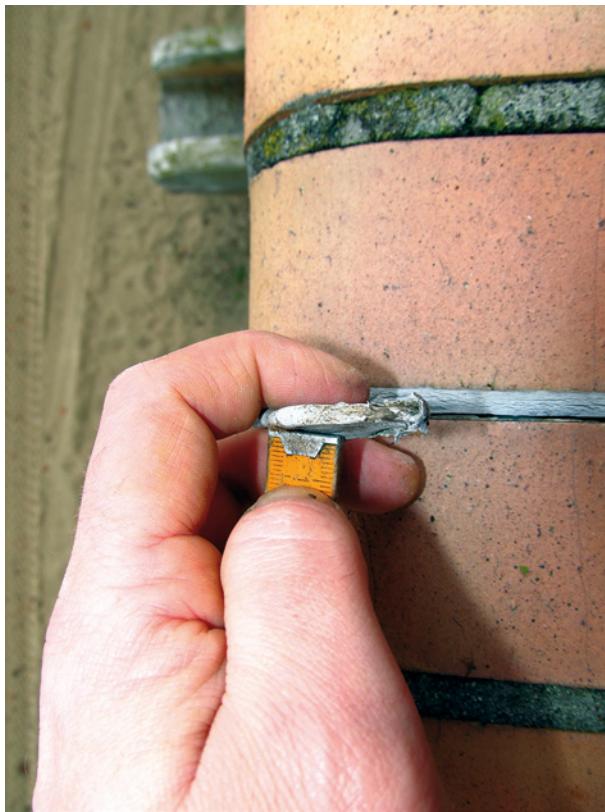
**Bild 42** □ Dichtstoff ohne Hinterfüllprofil satt in Fuge eingebracht

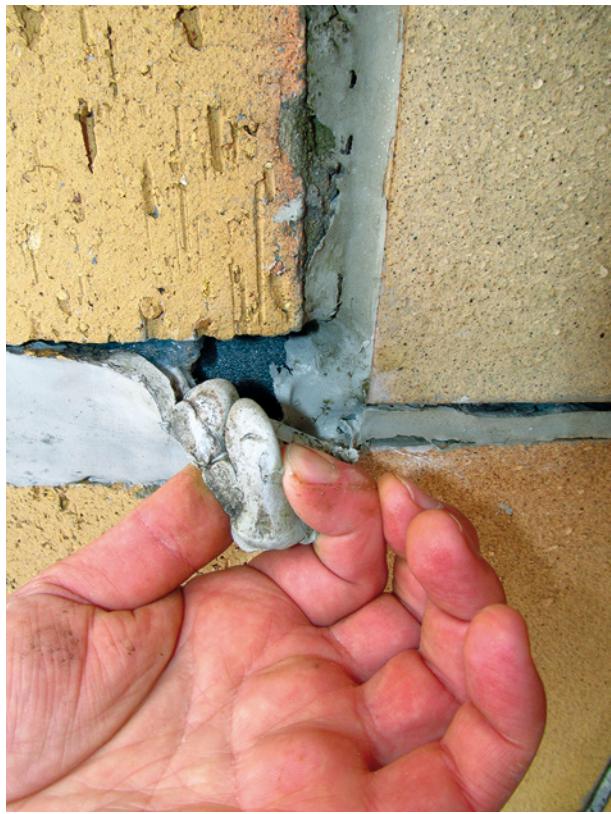
**Bild 47** ■ Kein definierter Untergrund – Dichtstoff ohne geometrische Begrenzung eingebracht

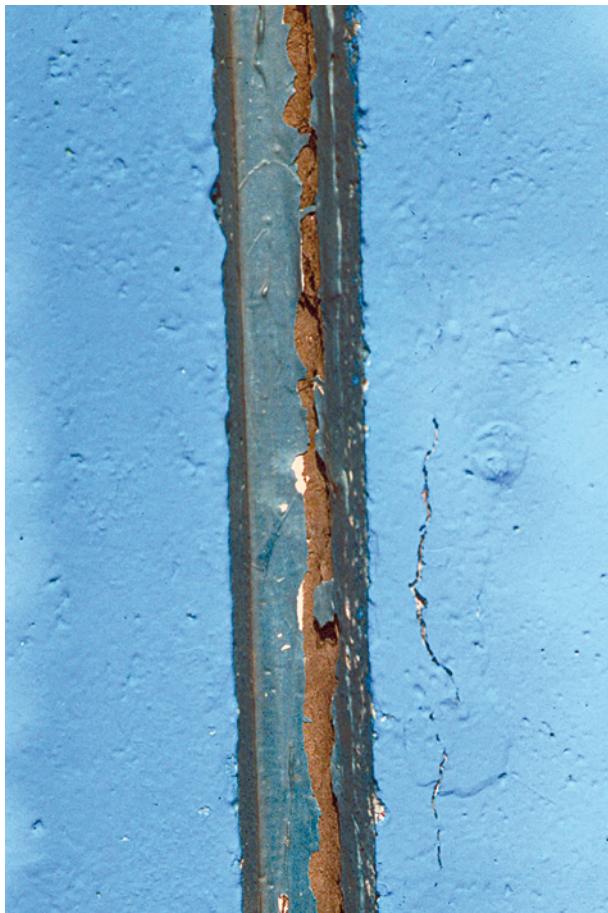
**Bild 55** ■ Gerissener und abblätternder Farbanstrich auf elastischem Fugendichtstoff bei fehlendem Haftverbund zwischen Anstrich und Dichtstoff

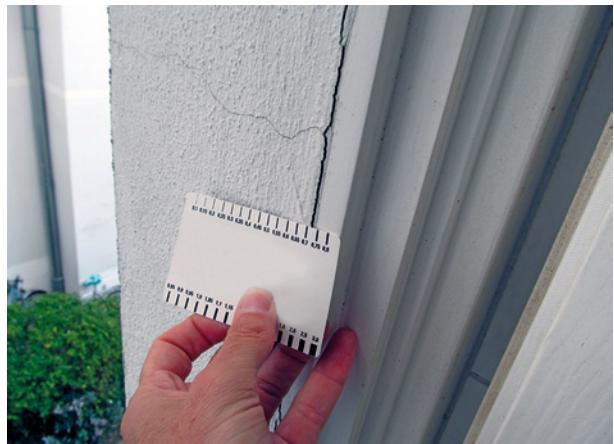
**Bild 64** ▀ Riss zwischen Blendrahmen und Putzlaibung ohne Fugenausbildung

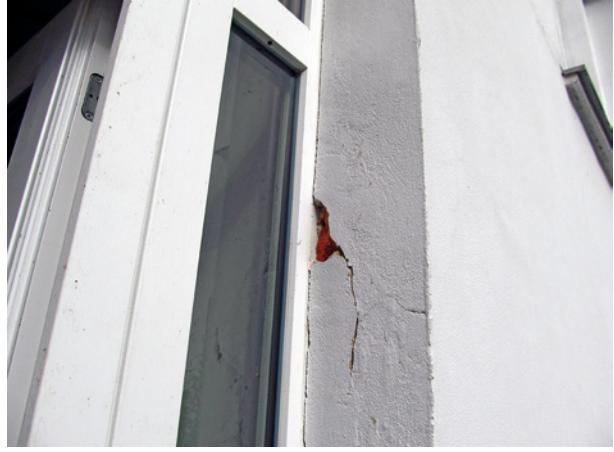
**Bild 65** ▀ Risse und Putzabplatzungen bei fehlender Fugenausbildung zwischen Blendrahmen und Putzlaibung

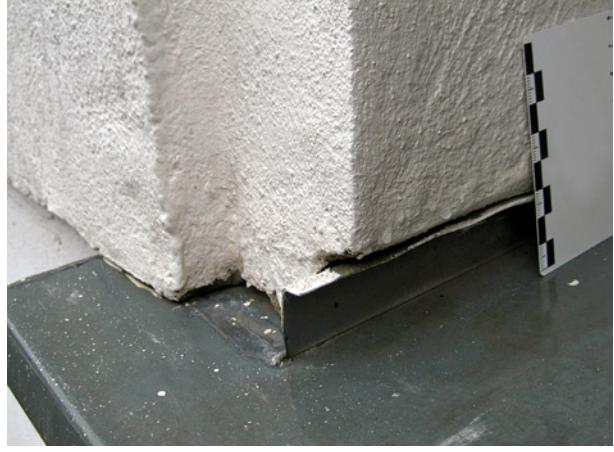
**Bild 66** ▀ Fensterblechanschluss an die Fassade ohne Fugenabdichtung

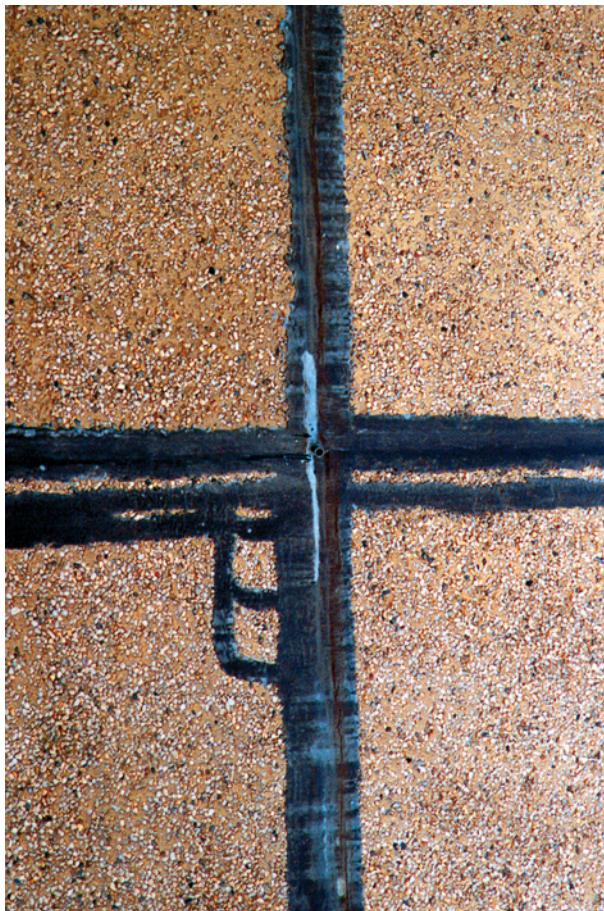
**Bild 77** ■ »Rissanierung« mit elastischem Dichtstoff an einer Stahlbetonfertigteilaußenwand

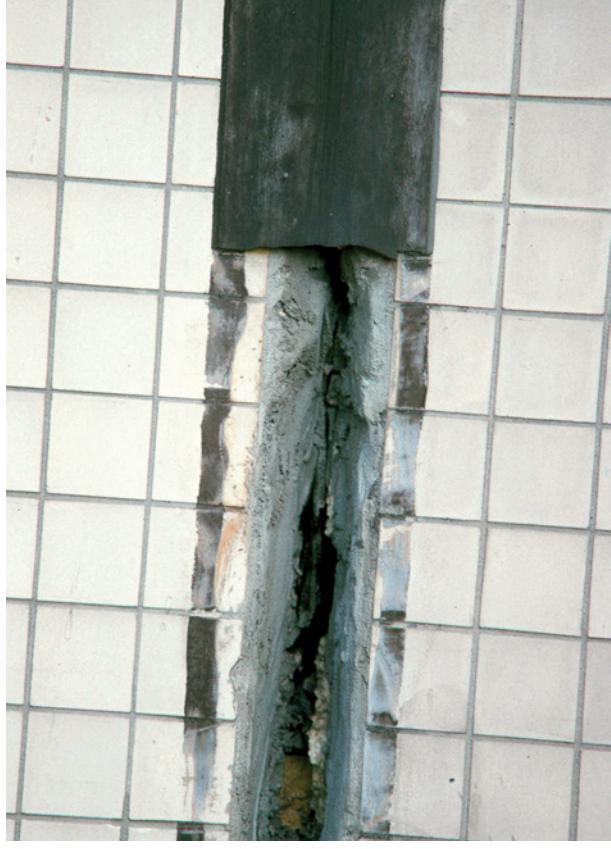
**Bild 80** ■ Unzureichende Verklebung eines Fugenbandes mit dem Untergrund

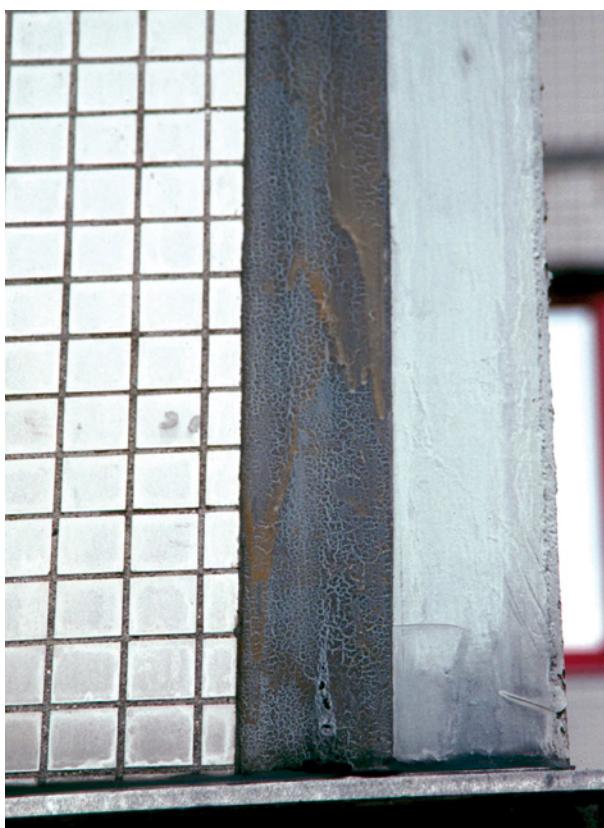
**Bild 88** ■ Überaltetes Fugenband mit Rissbildungen in der Dehnzone am unteren Bandende

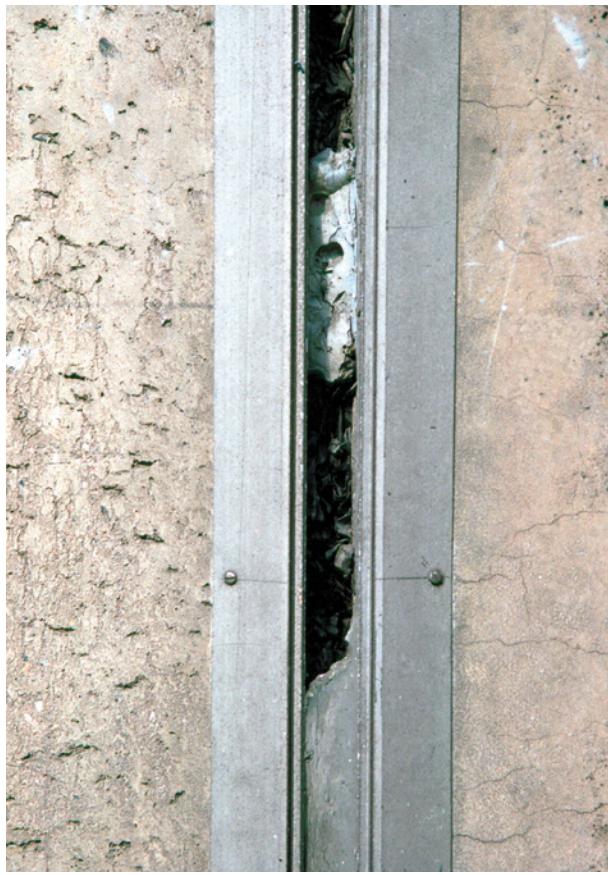
**Bild 95** ■ Zerstörung von in Metallzargen eingefassten elastischen Fugenbändern im Gebäudesockelbereich durch Vandalismus

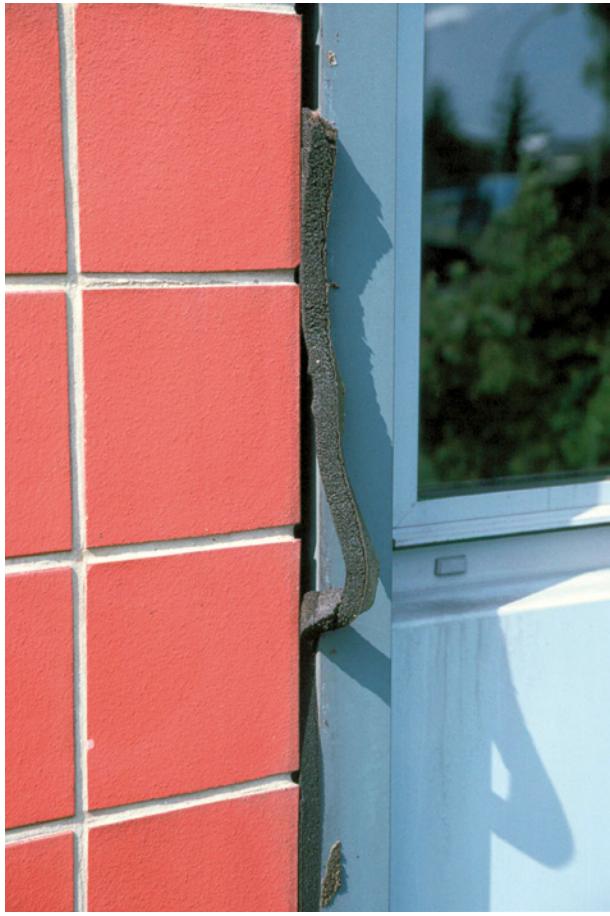
**Bild 96** ■ Leicht aus der Fuge herausziehendes, unzureichend komprimiertes Dichtband

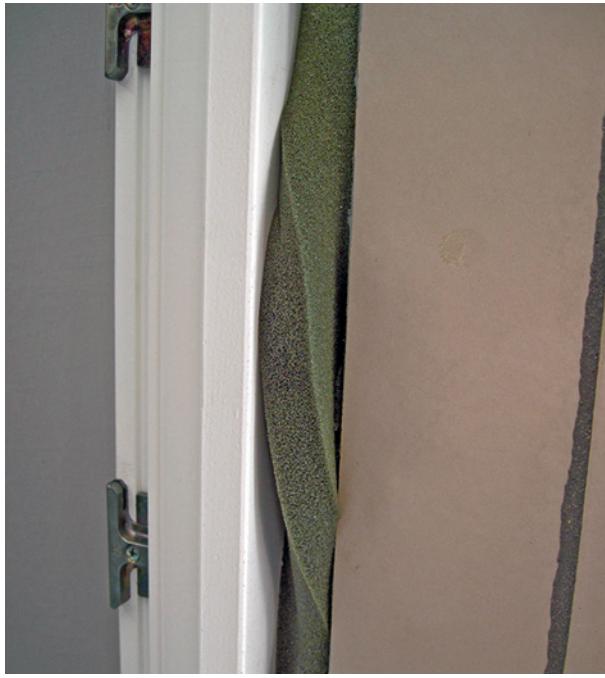
**Bild 100** ■ Nach dem Einbau verdrehtes Fugenband aufgrund unzureichender Komprimierung

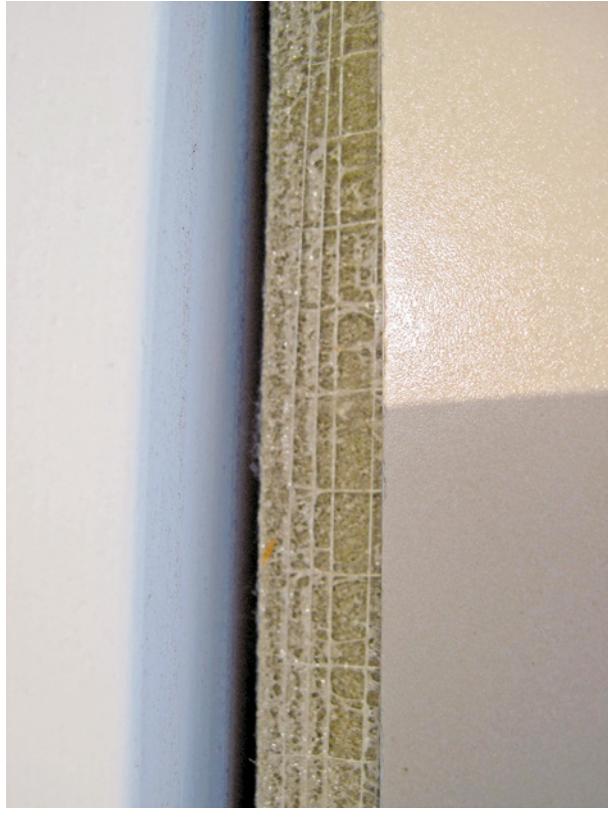
**Bild 101** ▪ Um 90° gedrehter falscher Einbau des Fugenbandes mit »gummierter« Seite nach außen zeigend

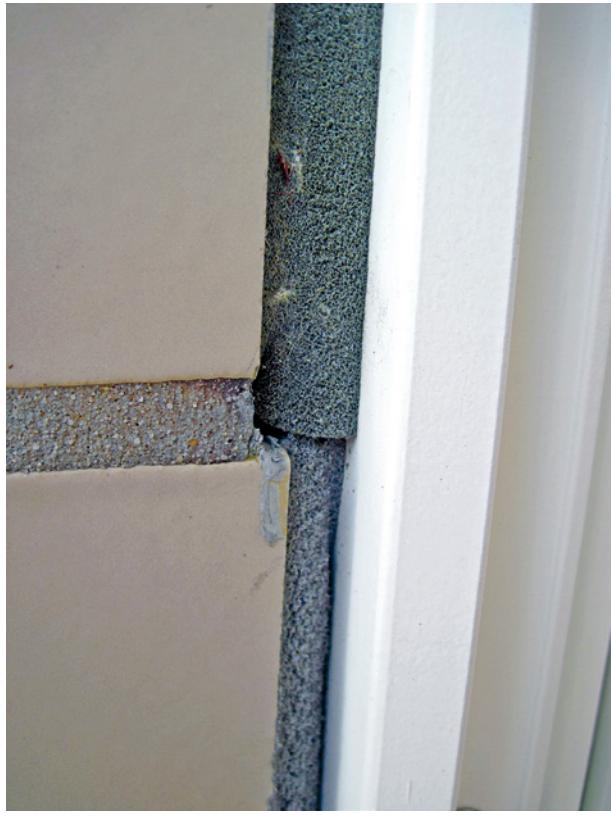
**Bild 105** ■ Unzureichende Komprimierung am Versprung der Fugenbreite

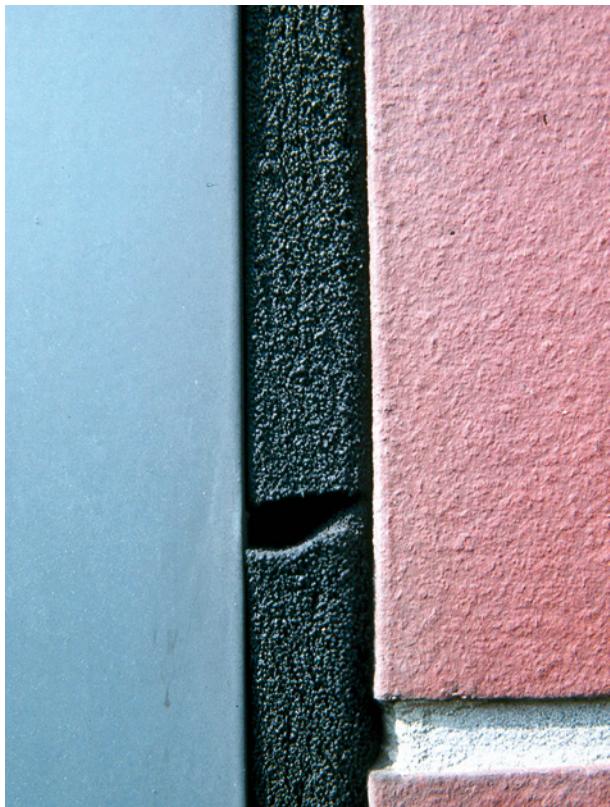
**Bild 106** ■ Unzureichender Stoß vorkomprimierter Fugenbänder

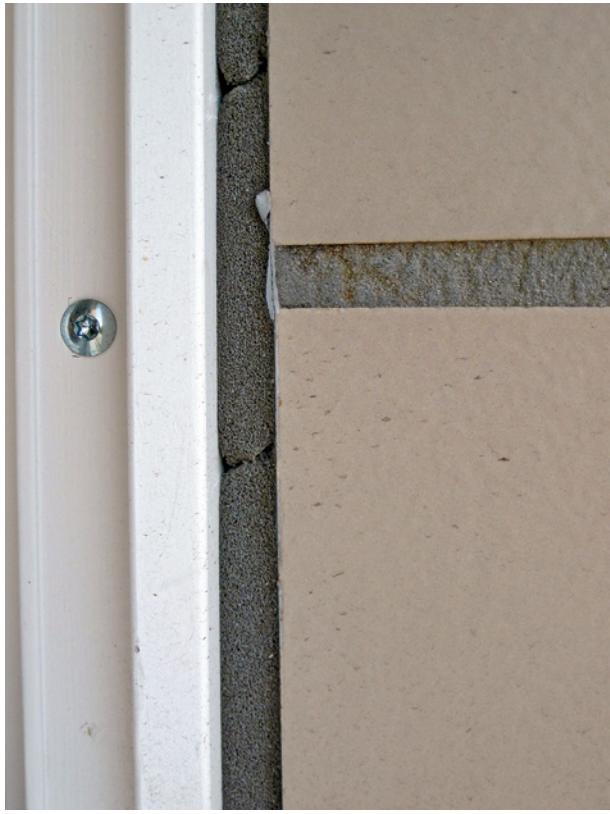
**Bild 108** ■ Gestückelte Fugenbänder mit lückenhaften Stoßfugen

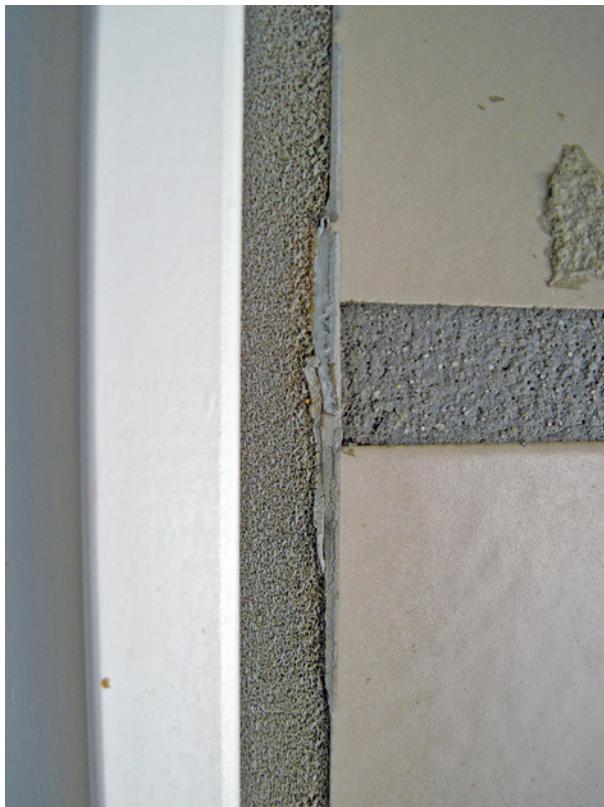
**Bild 109** ▪ Mit Dichtstoff geflicktes Fugenband an der Flanke

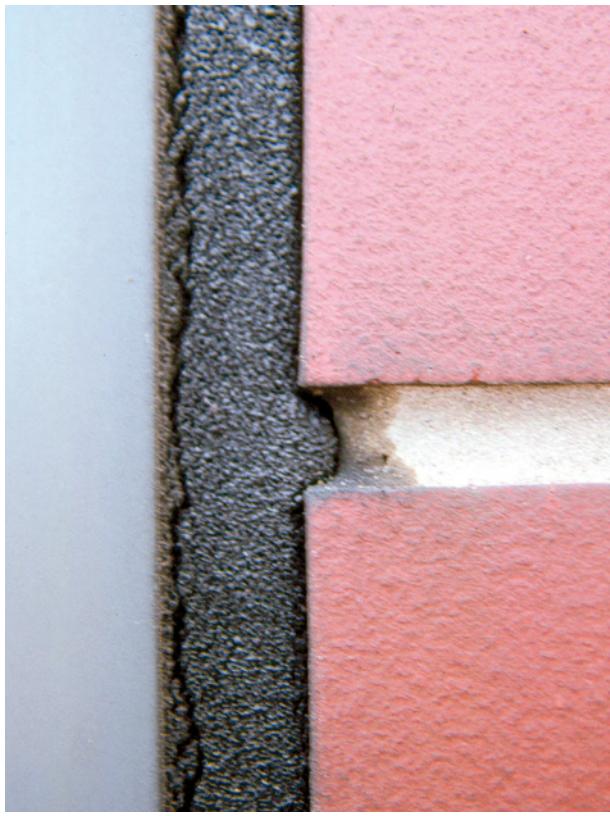
**Bild 110** ■ Auswanderung des Imprägnats aus einem stark komprimierten Dichtband in den Fugenmörtel

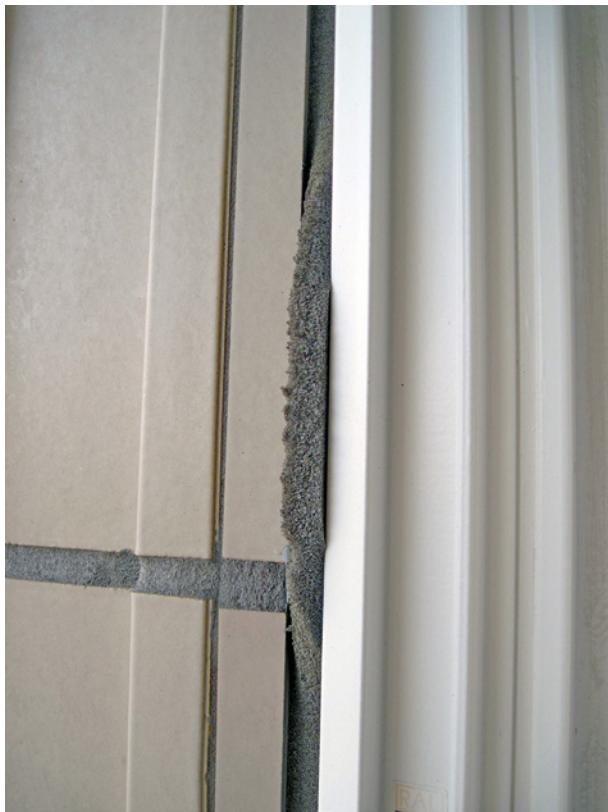
**Bild 111** ▪ Einbau eines falschen Fugenband-materials mit unzureichender Kompression

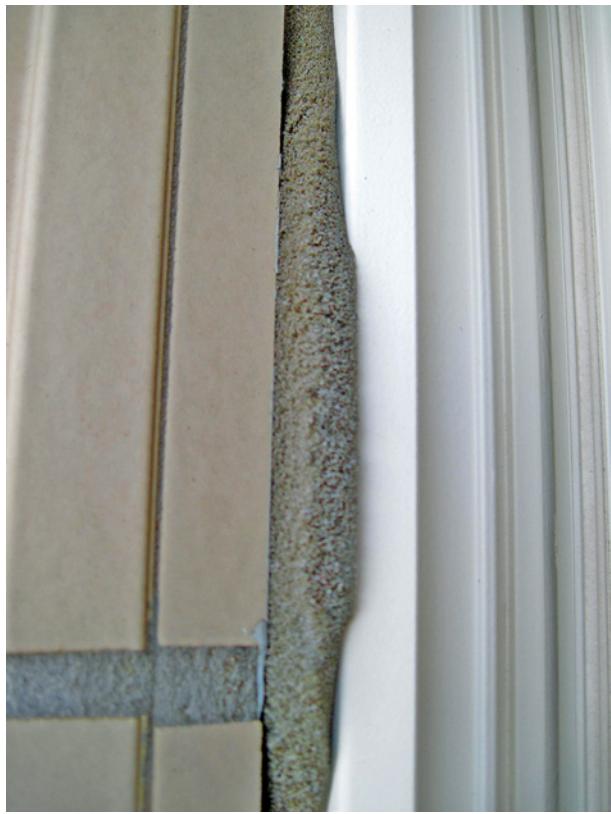
**Bild 112** ■ Einbau eines falschen Fugenbandmaterials mit unzureichender Kompression

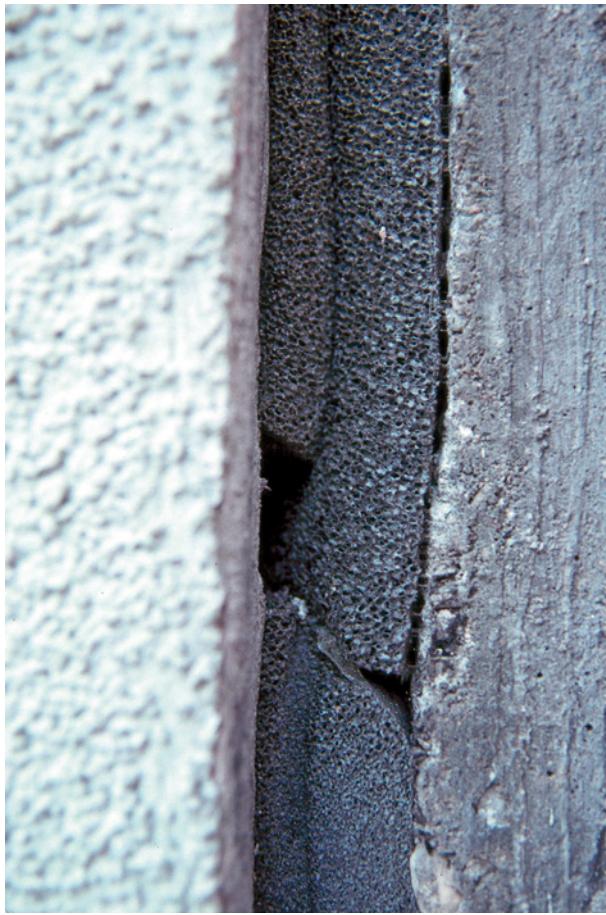
**Bild 113** ■ Fugenbandstoß im Bereich aufgedoppelter vorkomprimierter Dichtbänder mit größeren Fehlstellen

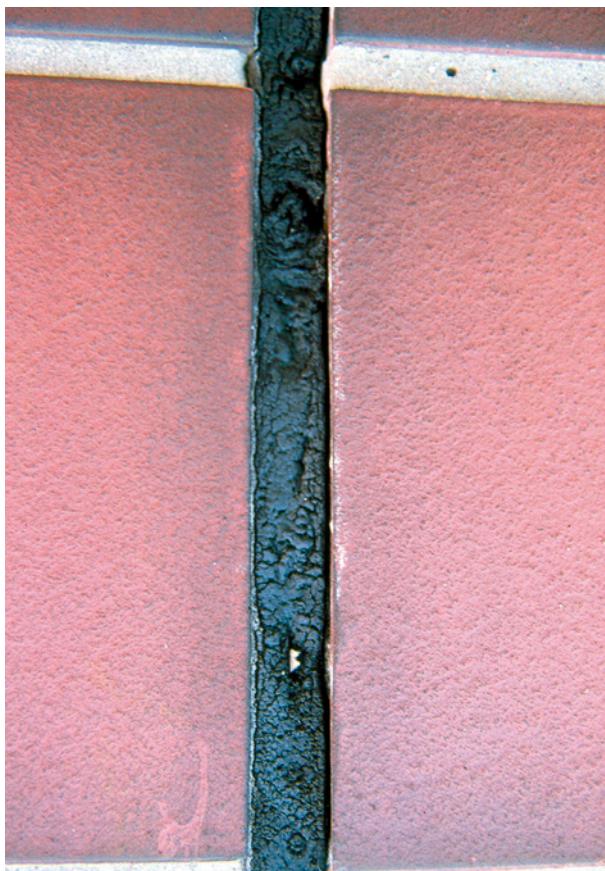
**Bild 115 ▪**  
Beschädigungsversuche  
an vorkomprimiertem  
Fugenband durch spitze  
Gegenstände und  
Flammeneinwirkung

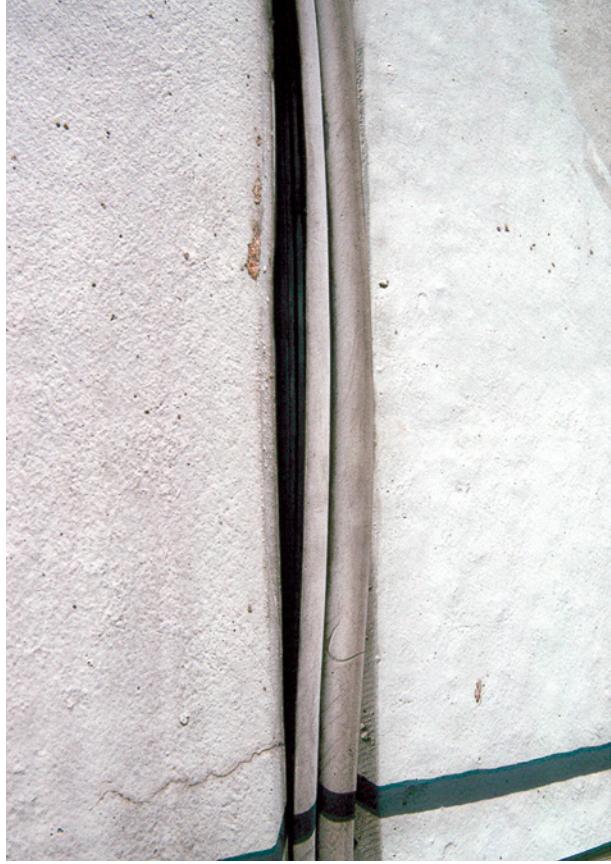
**Bild 116** ■ Lose zwischen den Fugenflanken sitzendes elastisches Fugenprofil

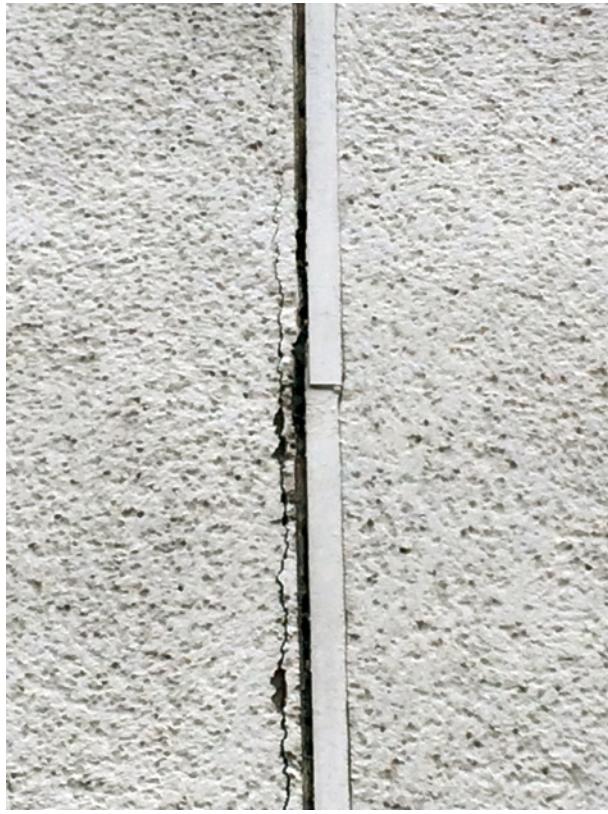
**Bild 117** ■ Dehnfugen-ausbildung in einer Putz-fassade mittels Putzab-schlussprofilen aus Metall und Versiegelung mit elastischem Dichtstoff – Abriss des Putzprofils von der Putzflanke und Rissbildungen in den Putzflanken

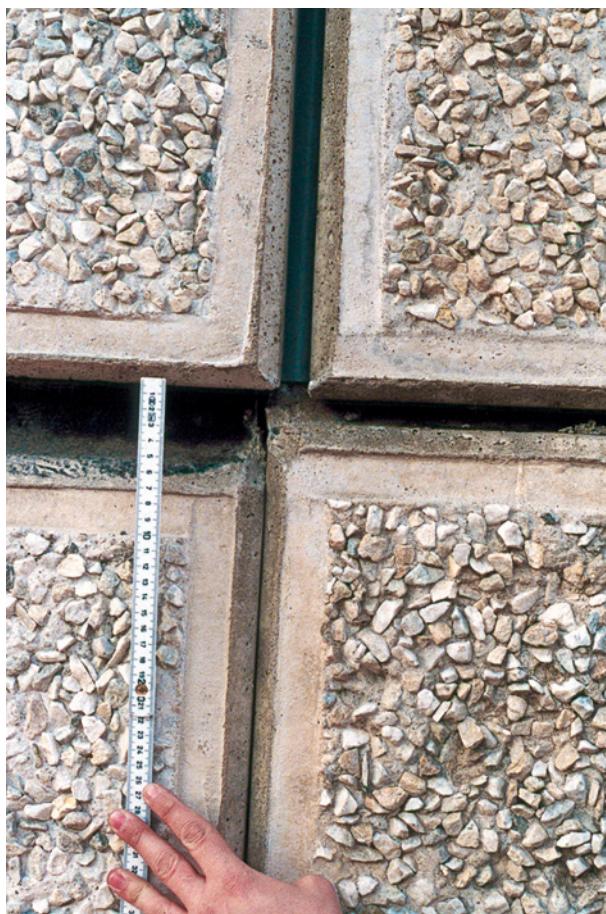
**Bild 122** ■ Fugenbreiten zwischen 0 und 6 cm im Bereich eines Fugenkreuzes zwischen Betonfertigteilelementen
