# Schäden an Außenwandfugen im Beton- und Mauerwerksbau

2., überarbeitete und erweiterte Auflage

# **Schäden an Außenwandfugen im Beton- und Mauerwerksbau**

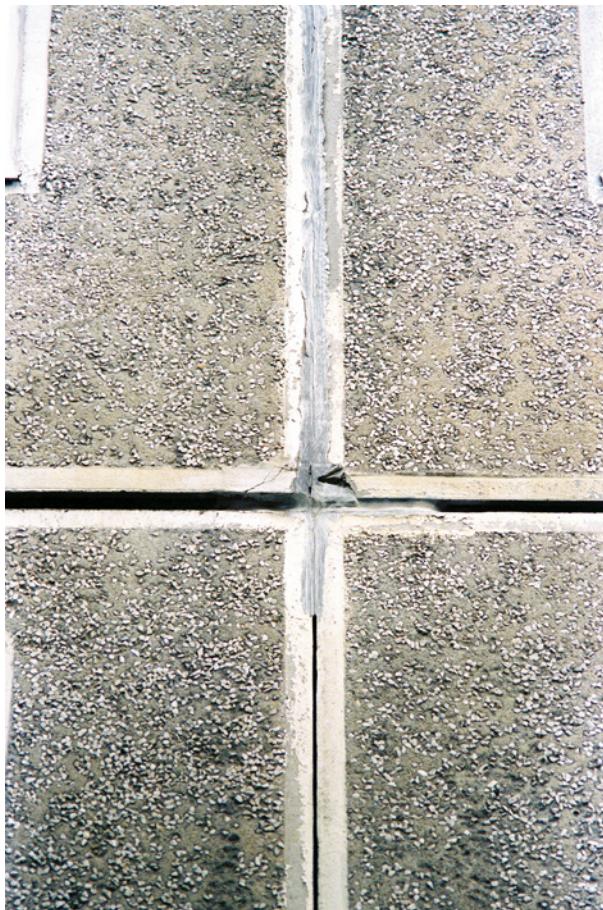
**Bild 128** ▪ Mit Mörtel teilweise geschlossene konstruktive Fugenausbildung mit Betonabplatzungen im Fugenkreuz
