Ein neu entdecktes Wrack des 17. Jahrhunderts am Stülper Huk/Untertrave

Jonas Enzmann, Fritz Jürgens, Feiko Wilkes

ABSTRACT

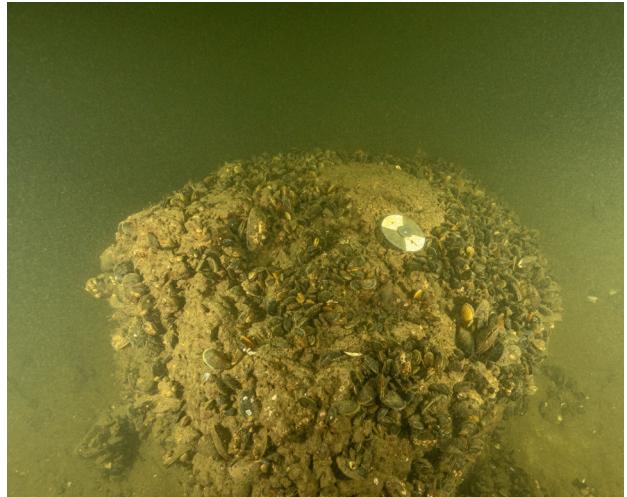
Abb. 3. Wrack am Stülper Huk. Ein mit einem Marker markiertes Fass. Deutlich zu sehen ist der Muschelbewuchs (Foto: Ch. Howe/CAU Kiel).

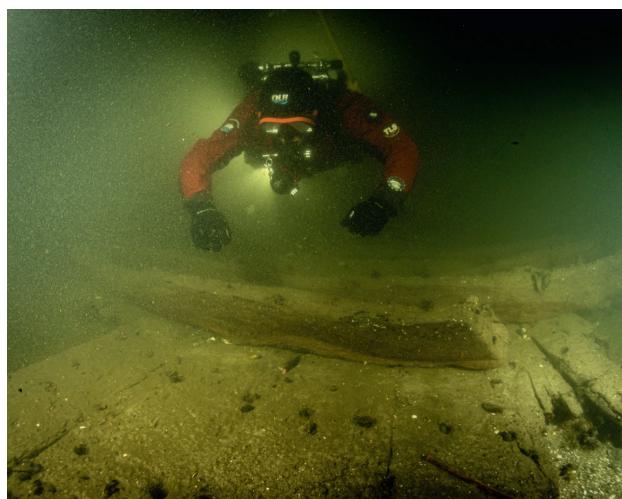
Abb. 4. Wrack am Stülper Huk. Forschungstaucher der CAU Kiel über dem abgebrochenen Rumpffragment (Foto: Ch. Howe/CAU Kiel).

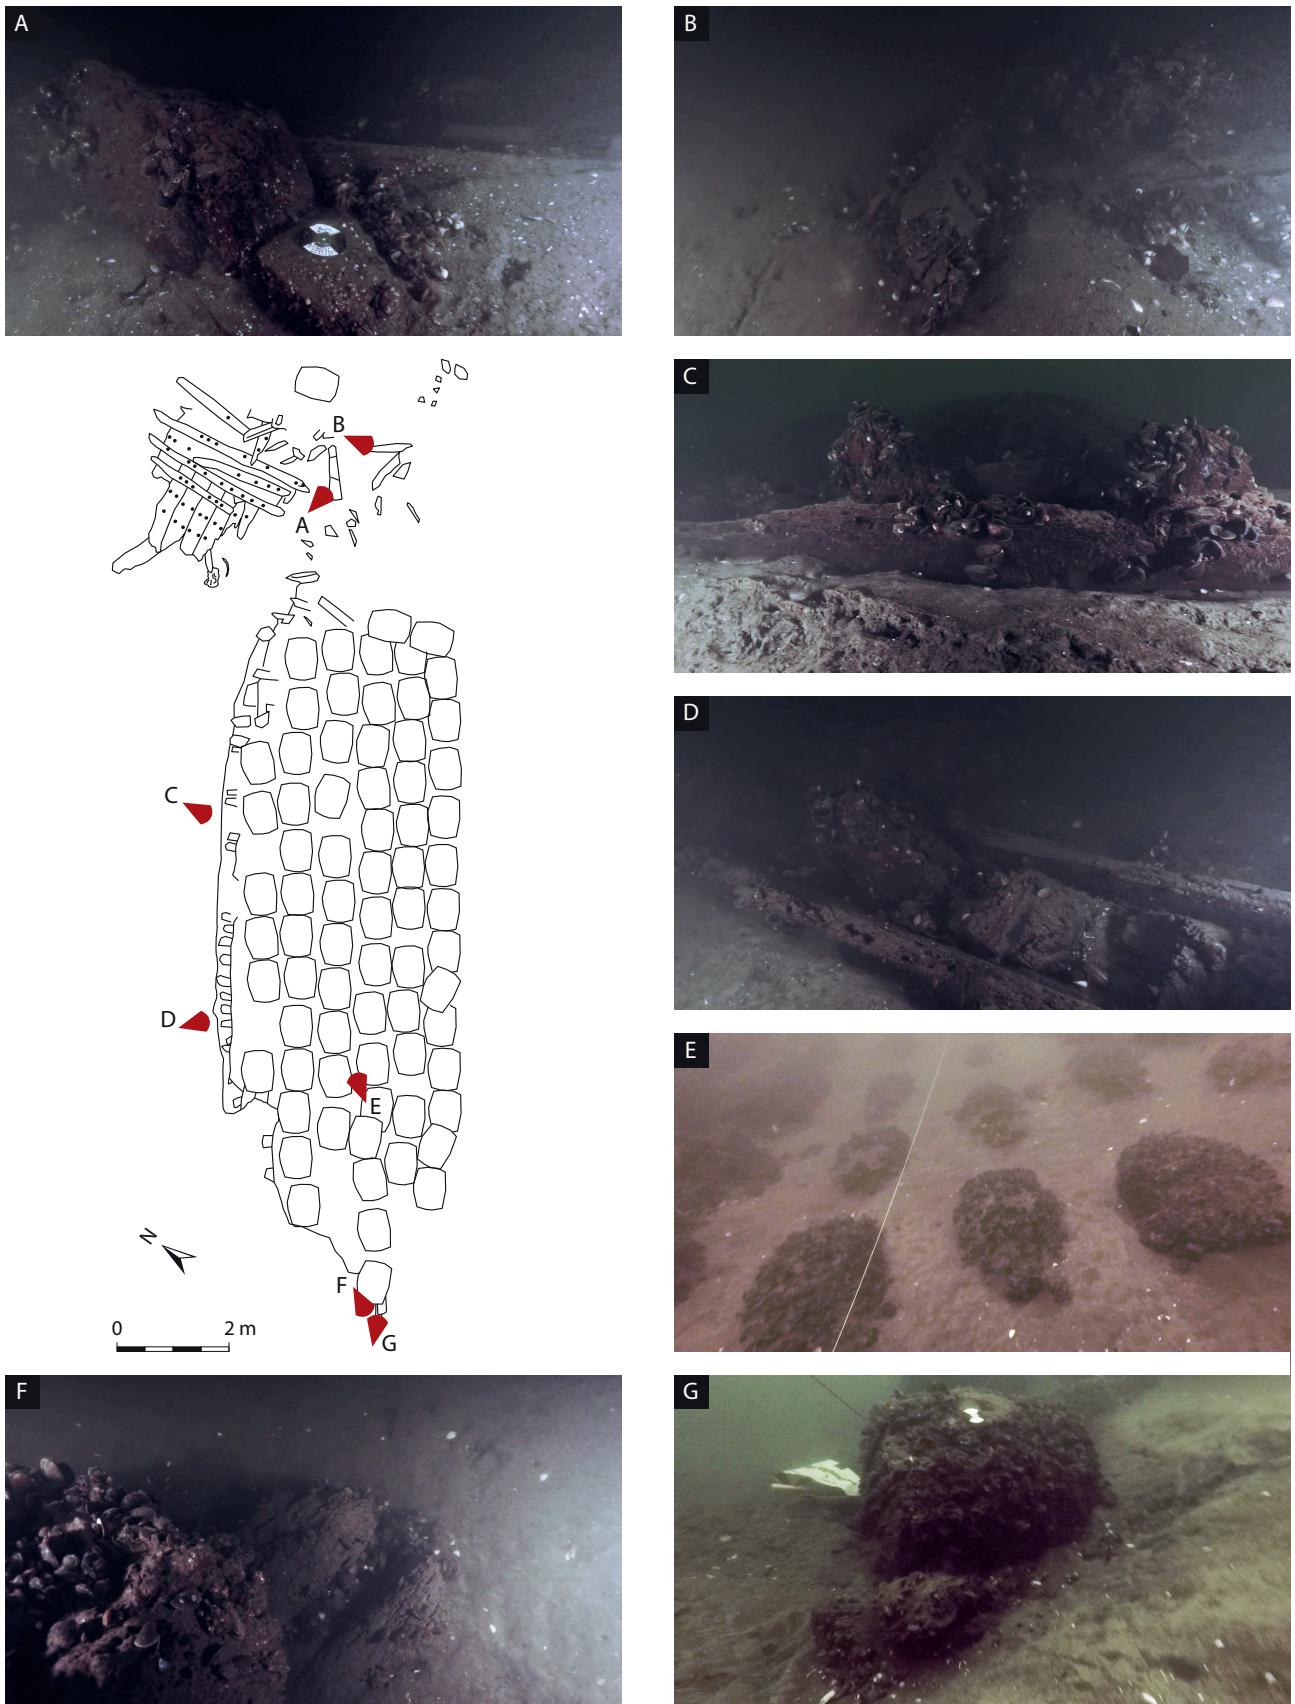
An der freiliegenden nordwestlichen Längsseite des Schiffes ist die Rumpfhülle sichtbar (Abb. 9 C.D).

Abb. 9. Wrack am Stülper Huk. Plan mit den sichtbaren Befunden. Die roten Kegel markieren Ort und Sichtrichtung der Fotos A–G
(Grafik: J. Enzmann/F. Jürgens/CAU Kiel).

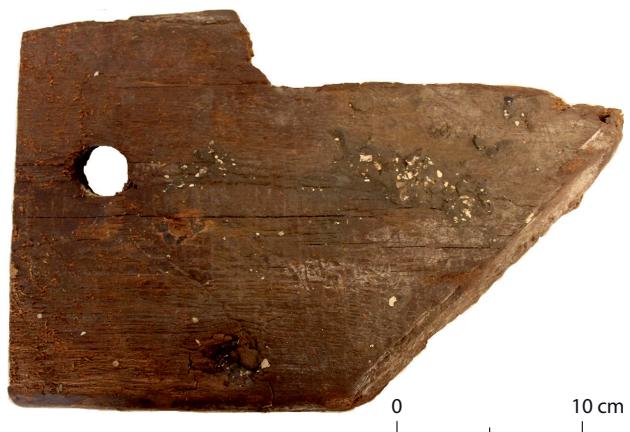
starke Fraßspuren des Schiffsbohrwurms (*teredo navalis*) aufwies. Die Wegerungsplanke hatte eine Länge von etwa 1 m und wies auf beiden Seiten Laschen auf, um es mit weiteren Stücken zu verbinden. Möglicherweise handelt es sich also um ein Reparaturstück. Bereits an der Oberfläche war augenscheinlich, dass es sich um Nadelholz handelt. Dies wie auch die feinen Sägespuren einer Gattersäge (Abb. 10) waren weitere sichere Anzeichen dafür, dass es sich um ein neuzeitliches Wrack handelt, da gesägte Planken im Ostseeraum erst im 16. Jahrhundert auftreten (BELASUS 2014, 217–218). Das Spantfragment wurde an das Institut für Ur- und Frühgeschichte nach Kiel gebracht, die Wegerungsplanke wurde zur Datierung zwischen dem Institut für Ur- und Frühgeschichte und der Hansestadt Lübeck geteilt. Von den zwei Kieler Probestücken wurde jeweils eine etwa 3–4 cm dicke Scheibe abgesägt und im nassen Zustand an das Dendrolabor der Preßler GmbH, Planung und Bauforschung nach Gersten im Emsland geschickt. Von dem vorher durch das WSA geborgenen Spantfragment wurde ebenfalls eine Probe an das Labor geschickt, sodass E. Pressler drei Proben zur Datierung vorlagen. Insgesamt erwies sich das Probenmaterial aufgrund der schlechten Erhaltungsbedingungen (u. a. Fraßspuren der Schiffsbohrmuschel [*teredo navalis*]) als problematisch, sodass bei der Interpretation der daraus gewonnenen Datierungen Vorsicht geboten ist.

Abb. 10. Wrack am Stülper Huk. Am 10.11.2021 zur Datierung entnommenes Plankenfragment mit Lasche (rechts) und Loch eines Holznagels. Zu erkennen sind weiterhin die Sägespuren, die sich als parallele senkrechte Linien abzeichnen (Foto: F. Jürgens/CAU Kiel).

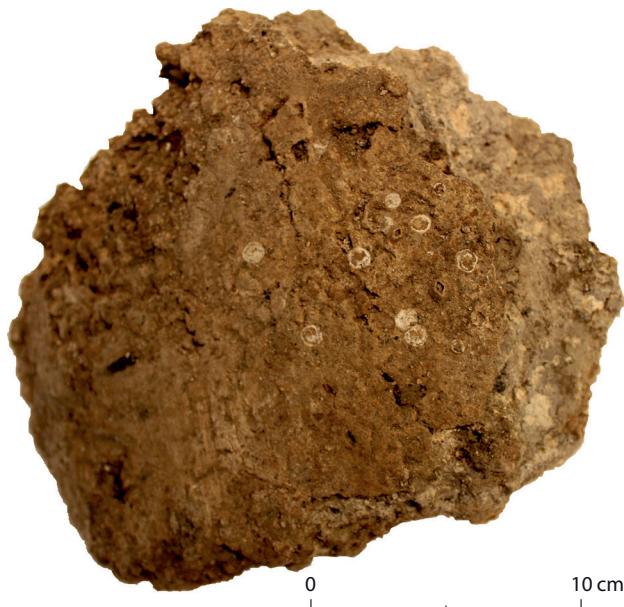
Karbonat, 10 vol % Sand (Fein- bis Grobsand, wesentlich Quarz, etwas Feldspat), 5 vol % Holzkohle und 5 vol % tonigen Bestandteilen zusammensetzt. Weiterhin finden sich Holzpartikel und pflanzliche Reste in der Probe. Der hohe Anteil an Karbonat und die Holzkohle stützen die These, dass es sich bei dem Inhalt der Fässer um verhärteten Brandkalk handelt.

Abb. 12. Wrack am Stülpner Huk. Entnommenes Fragment der Ladung, welches analysiert wurde. Auf der Oberfläche sind die Spuren der vergangenen Holzdauben sowie Seepocken (*semibalanus balanoides*) sichtbar (Foto: F. Jürgens/CAU Kiel).

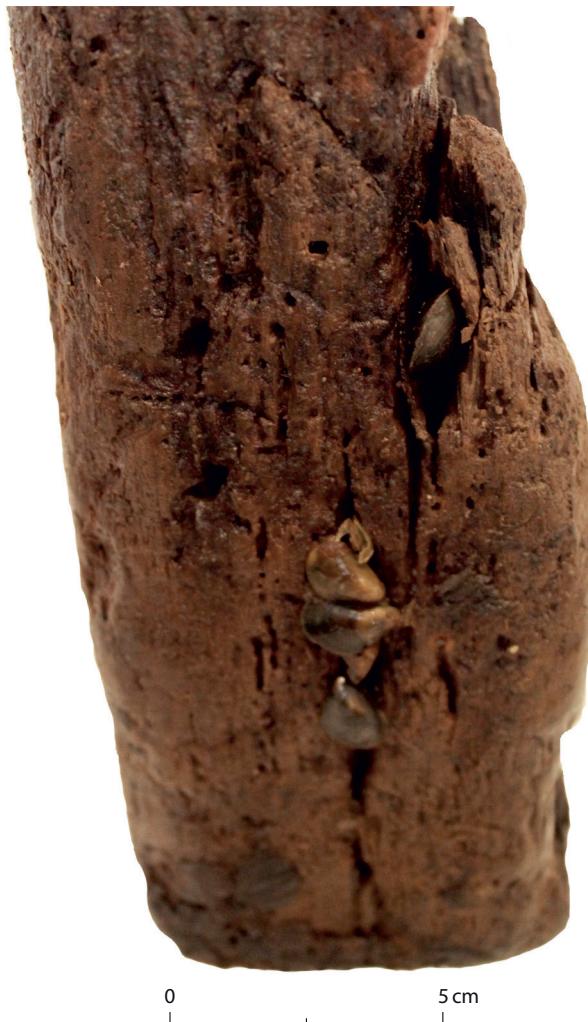
Abb. 17. Wrack am Stülper Huk. Kleine Miesmuscheln (*mytilus edulis*) an dem zur dendrochronologischen Untersuchung geborgenen Spantfragment (Foto: F. Jürgens/CAU Kiel).

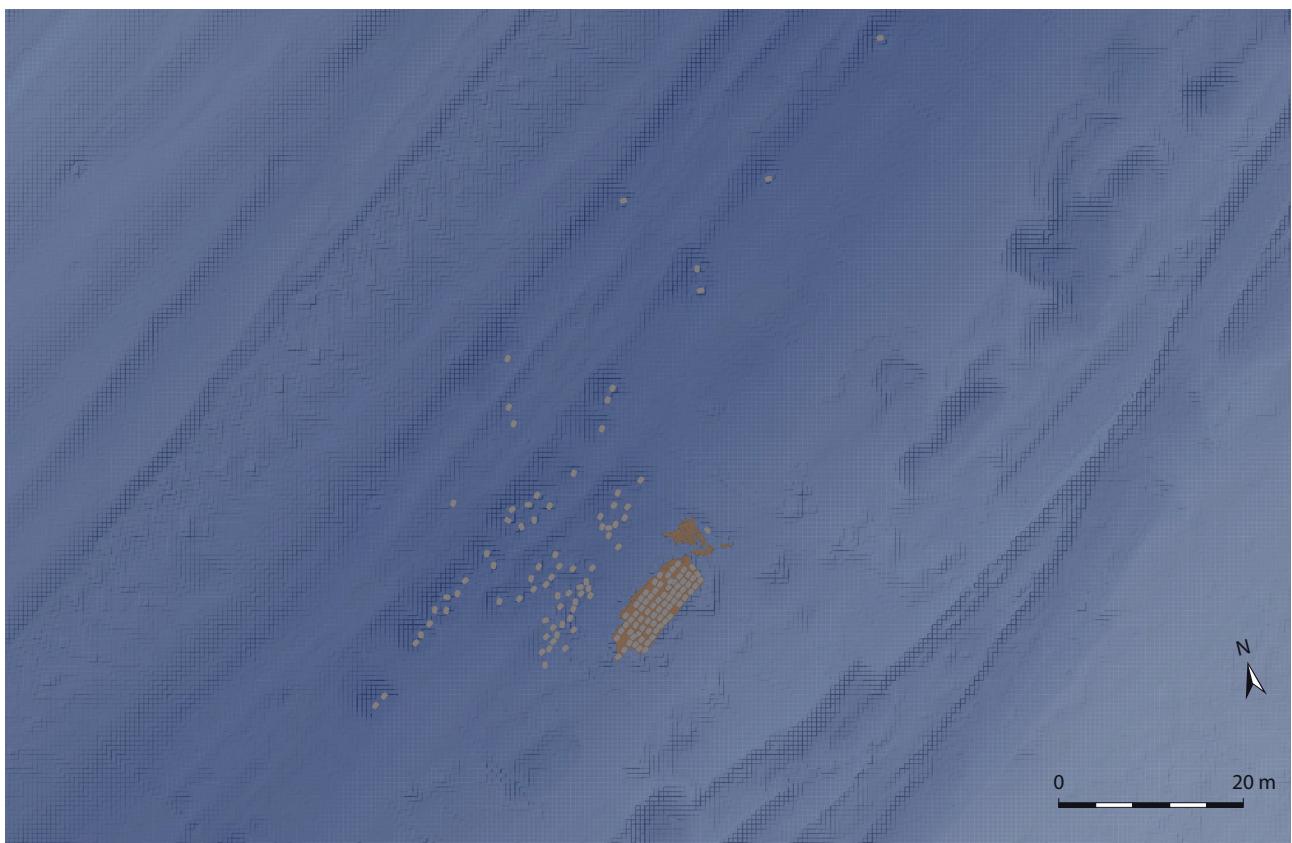
Auf den vorliegenden Messdaten sind zu beiden Seiten des Wracks deutliche Baggersspuren zu erkennen. Es zeigt sich, dass auch das Trümmerfeld von solch einer Vertiefung betroffen war und einzelne Fässer dadurch wahrscheinlich bis zu 70 m weit nach Nordosten verzogen wurden (Abb. 18). Möglicherweise haben sich durch diese Baggerarbeiten die Strömungsverhältnisse in den letzten Jahren so verändert, dass das Wrack letztendlich frei gespült wurde. Sollten auch in Zukunft Vertiefungsarbeiten im Bereich des Wracks stattfinden, stellen diese eine hohe Gefahr für das Wrack dar.

Abb. 18. Wrack am Stülper Huk. Im digitalen Geländemodell sind deutlich die linearen, von Südwesten nach Nordosten ziehenden Baggersspuren zu beiden Seiten des Wracks erkennbar. Auch zeigt sich, dass schon große Teile der Fässer dadurch nach Nordosten verlagert wurden (Messdaten: WSA Ostsee; Grafik: J. Enzmann/F. Jürgens/D. Wilken/CAU Kiel).

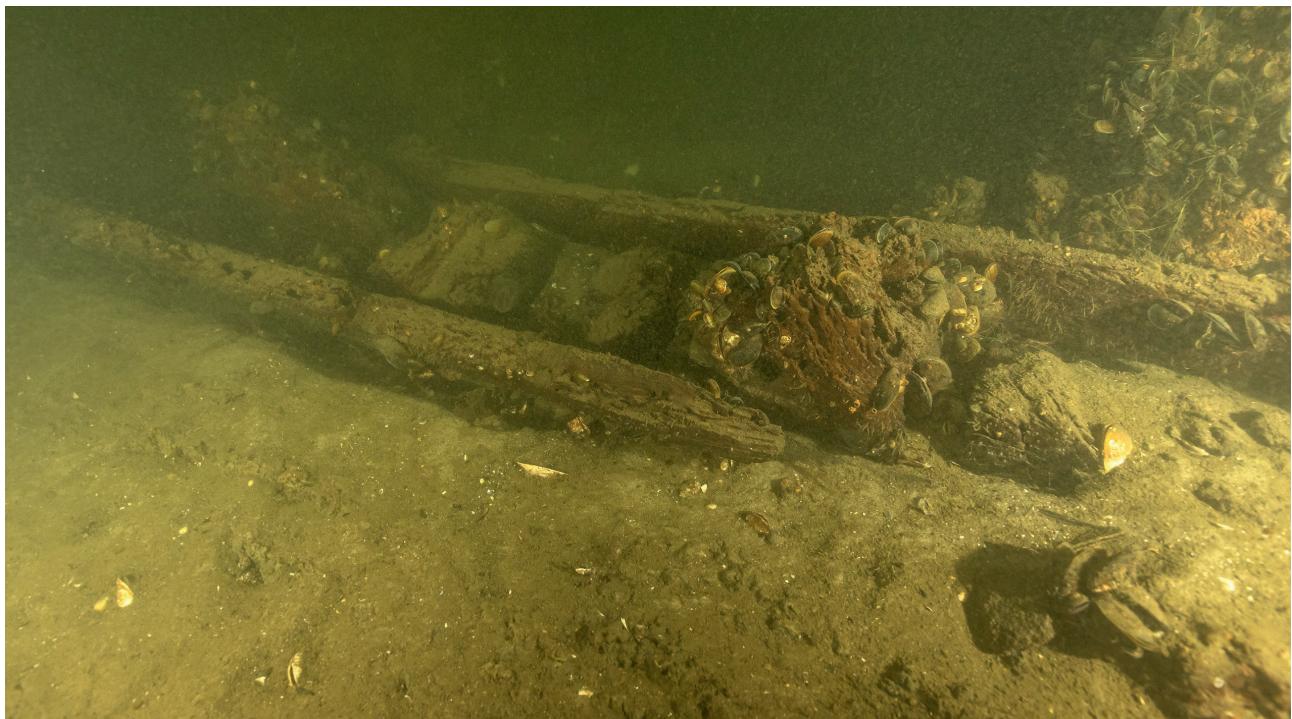
Die durch die Strömung freigelegten Holzteile des Wracks, die vorher durch das Sediment geschützt waren, bieten einen Angriffspunkt für die Schiffsbohrmuschel (*teredo navalis*), auch als Schiffsbohrwurm bezeichnet. Diese Art, die früher nicht in der Ostsee beheimatet war, dringt seit Jahren durch die zunehmende Versalzung immer weiter in diese vor und bildet eine ernstzunehmende Gefahr für hölzerne Wracks (HALBWIDL/HOPPE 2009; GREGORY 2010). In der Schlei bei Kappeln konnte bzw. musste die Zersetzung eines intakten Einbaumes durch *teredo navalis* innerhalb von nur fünf Jahren beobachtet werden (STEFFENSEN/WILKES 2016, 18 Abb. 4), obwohl die Salinität hier geringer als in der Ostsee ist. Auch an den freiliegenden Holzteilen des Wracks am Stülper Huk konnten

bereits Fraßspuren von *teredo navalis* beobachtet werden (Abb. 19). In dem zur Dendrodatierung abgesägten Spantkopfes befanden sich verkalkte Fraßgänge, die zeigen, dass die Salinität der Trave an diesem Ort zumindest zeitweilig hoch genug für diesen Organismus ist. Eine erhöhte Salinität wird auch durch das Vorhandensein von Seepocken (*semibalanus balanoides*) belegt, deren Außenskelette sich auf den Fässern befinden (Abb. 12). Auffällig ist jedoch auch, dass der Teredobefall nur die Enden der Spanen betrifft, die vermutlich schon länger aus dem Sediment ragten, was wiederum ein Beleg dafür ist, dass größere Teile des Wracks erst seit kurzer Zeit frei liegen.

Die aufgezählten Beobachtungen zeigen deutlich, dass das bis jetzt äußerst gut und umfangreich erhaltene Wrack am Stülper Huk akut von der Zerstörung durch die Strömung und *teredo navalis* bedroht ist.

Abb. 19. Wrack am Stülper Huk. Spantkopf mit Fraßspuren der Schiffsbohrmuschel (*teredo navalis*) am freiliegenden Holzrumpf (Foto: Ch. Howe/CAU Kiel).
