# Natursteinsanierung Stuttgart 2014

**Neue Natursteinrestaurierungsergebnisse und messtechnische Erfassungen  
sowie Sanierungsbeispiele**

Tagung am 7. März 2014 in Stuttgart

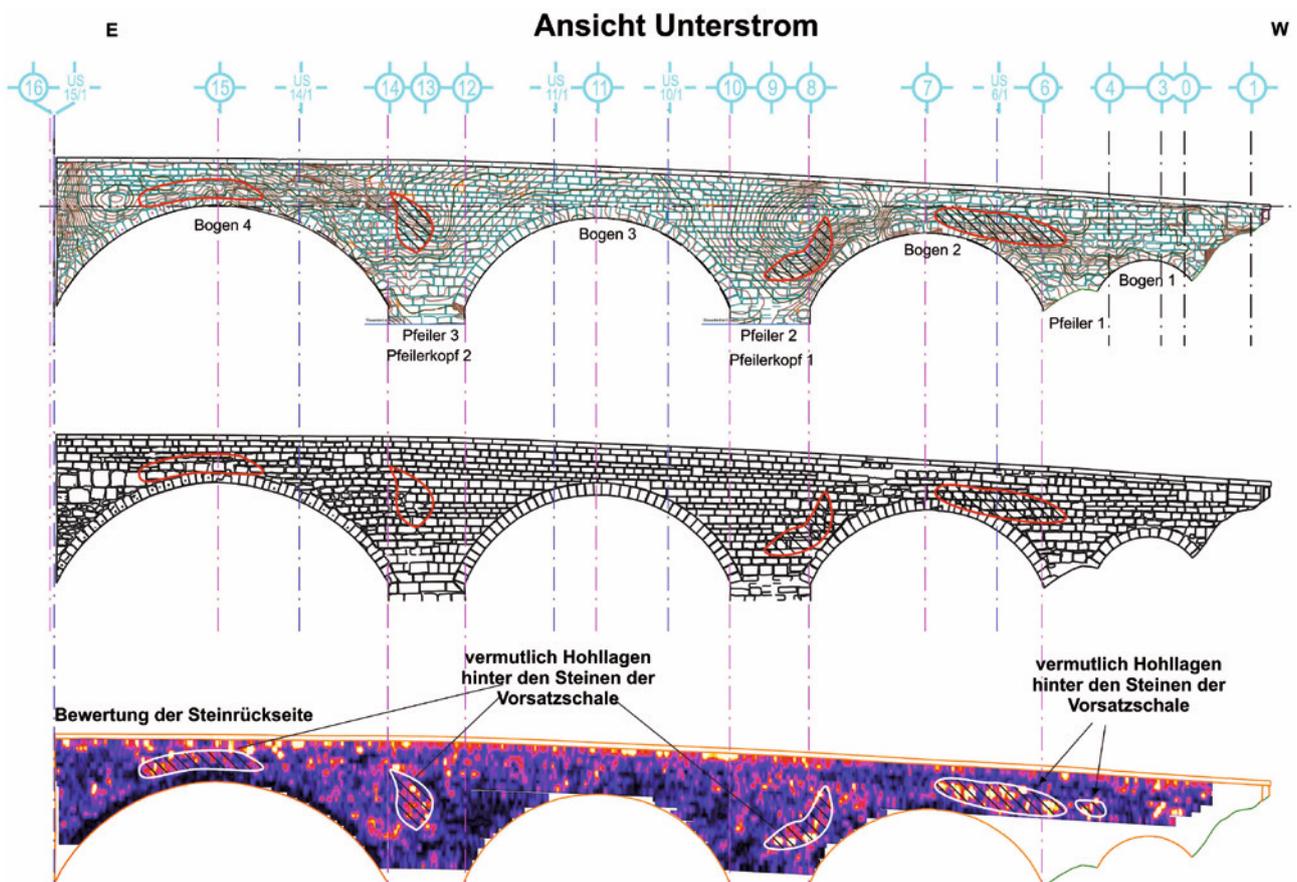
Die Dicke der Natursteine variieren zwischen 35 und 50 cm. Es liegt somit eine Verzahnung zwischen Stirnwand und Innenfüllung vor. Bei den in Abbildung 9 umrissenen Bereichen ist erkennbar, dass hinter den Natursteinen ein Spalt bzw. Hohlraum vorhanden sein muss. In diesen Bereichen zeichnen sich die Rückseiten der einzelnen Steine deutlich in den Radargrammen ab. [12]

Abb. 9: Ergebnisse der Radaruntersuchungen Unterstrom  
Bei den umrissenen Bereichen handelt es sich um Verdachtsstellen für Hohlräume hinter der Natursteinschale. Dieser erscheinen in den Zeitscheiben aufgrund starker Reflexionen.

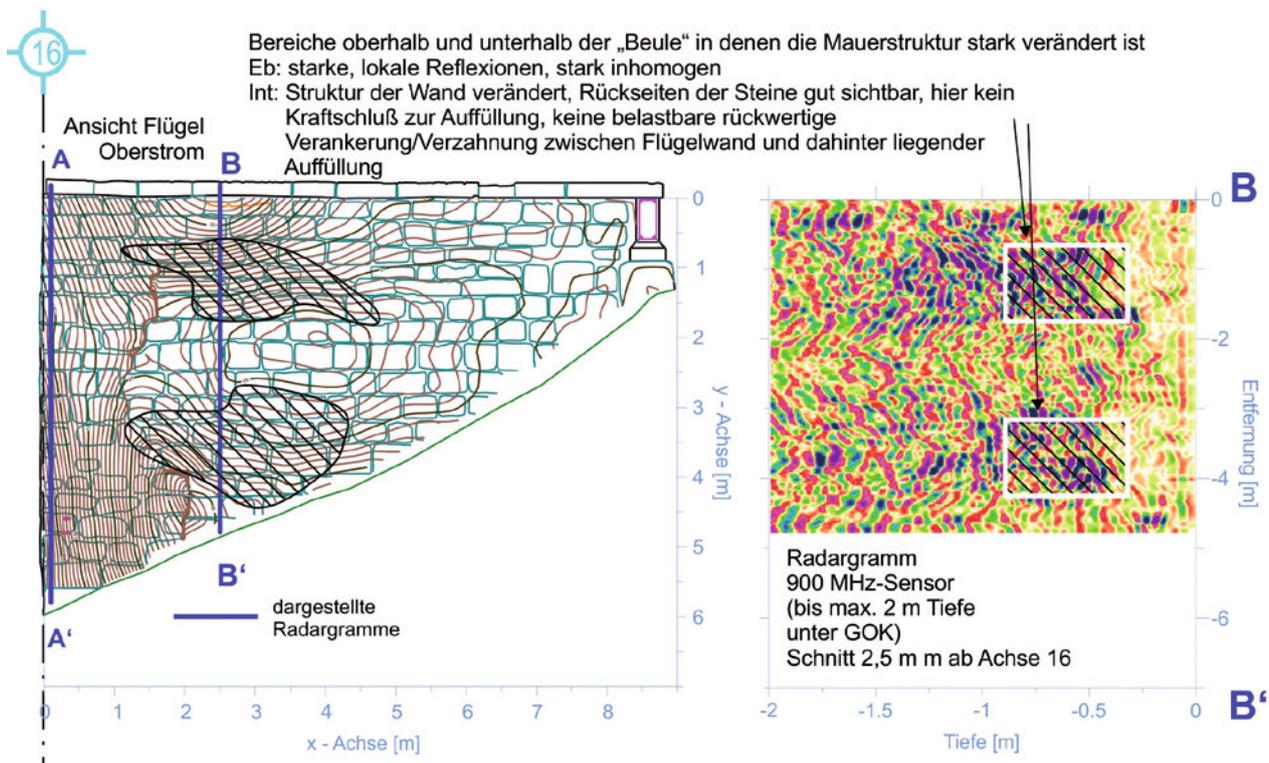
An der Flügelwand Oberstrom besteht eine großflächige und starke Ausbeulung und ein vertikal verlaufender breiter Riss mit deutlichen Versätzen (Abb. 11). Im Bereich der Beule sind die Fugen offen und gerissen. Das Erdreich hinter der Wand erscheint in den Radardaten im Bereich der Beule sehr homogen. Das bedeutet, dass hier sämtliche Hohlräume in der unvermörtelten Steinschicht inzwischen durch eingeschwemmtes Feinmaterial verschlossen sind. Oberhalb und unterhalb der Beule sind zwei sehr auf-

fällige Bereiche, die in Abbildung 11 umrissen sind. Hier ist die Mauerstruktur heterogen und damit vermutlich noch ursprünglich. Die Rückseiten der Steine sind sehr gut erkennbar und es wird von Hohlräumen zwischen Wand und aufgefülltem Erdreich ausgegangen. [12]

Abb. 11: Flügelwand Oberstrom und Beispielradargramm  
 Im Bereich des Maximums der Beule sind hinter den Steinen keine Hohlstellen vorhanden, allerdings in den Bereichen darüber und darunter (schraffierte Bereiche), erkennbar an der erhöhten Reflektivität.

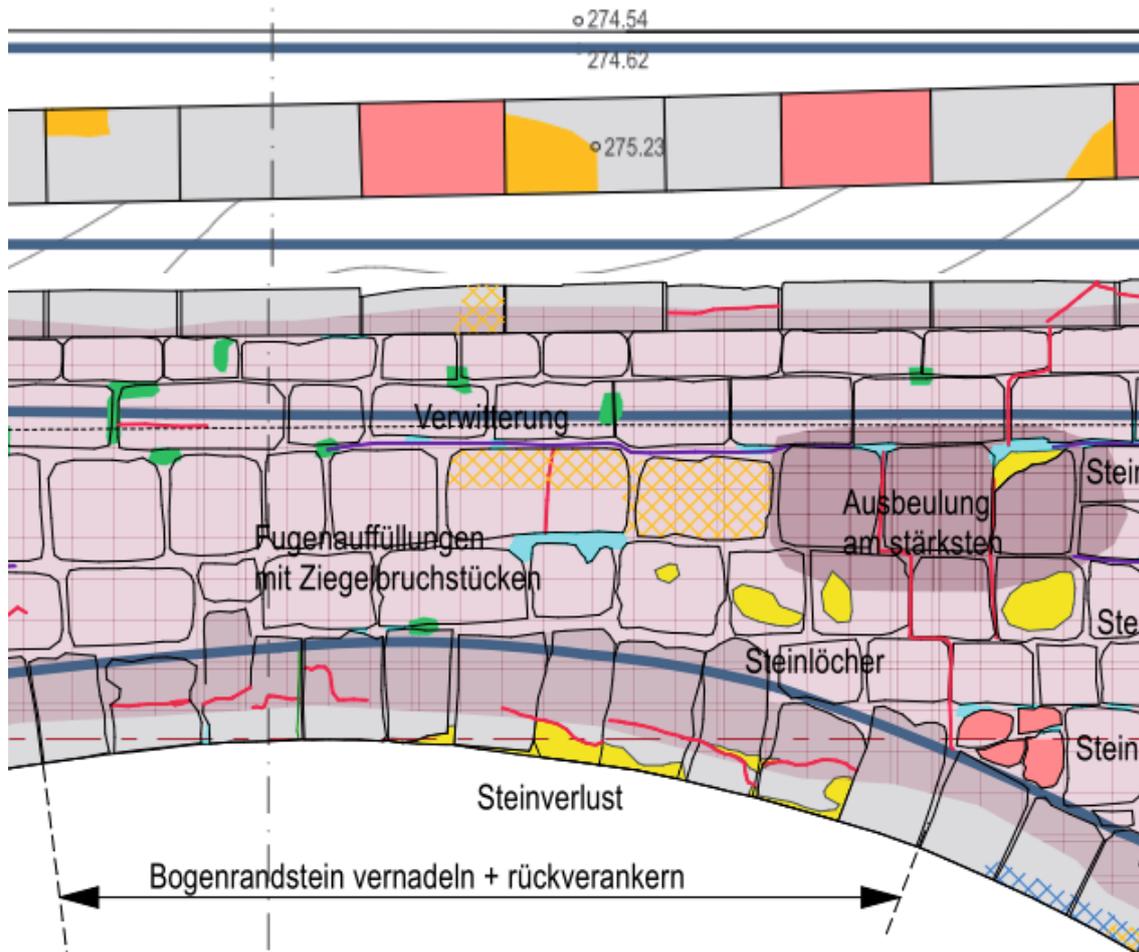
Abb. 20: Ausschnitt aus der maßnahmenorientierte Schadenskartierung, Stirnwand und Brüstungssteine am vierten Bogen Oberstrom

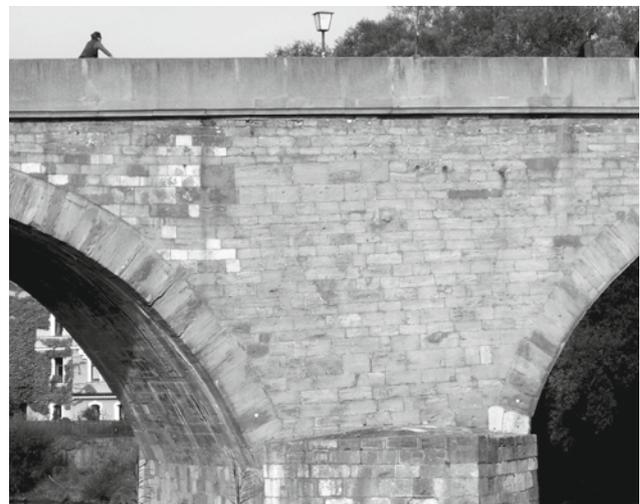
Abb. 5: Längsriss im Bereich der Pfeilermitte infolge Bogensenkungen

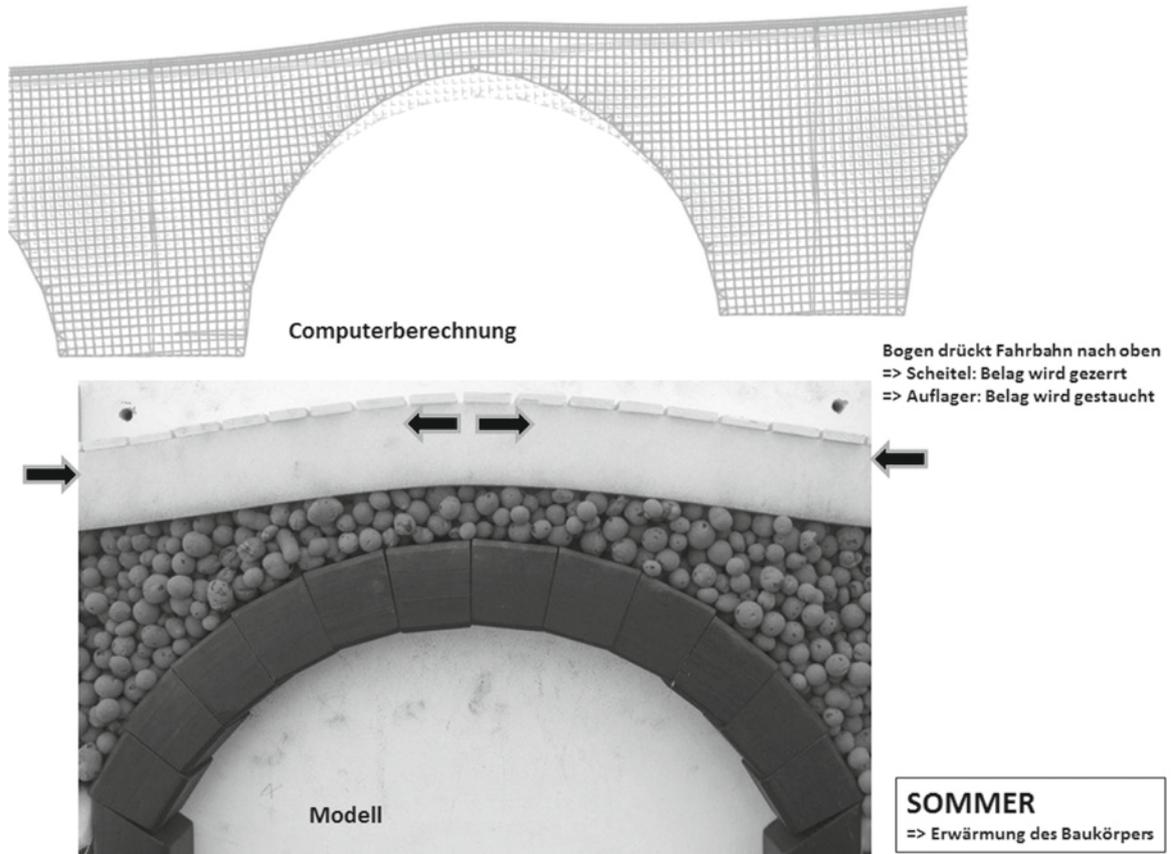
Abb. 6: Hebung der Brücke im Sommer

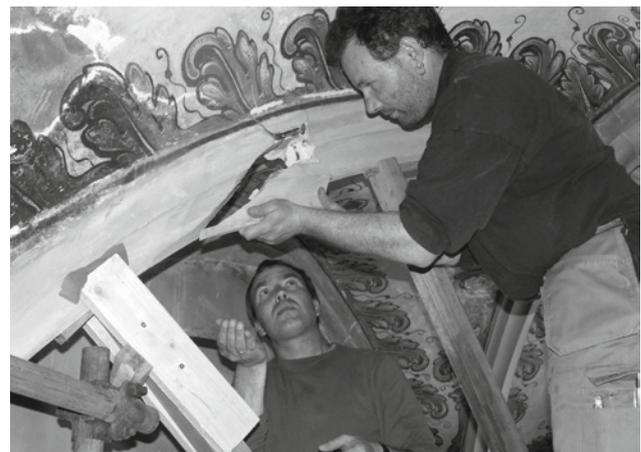
Abb. 3: Vorsichtiges Abnehmen und Sanierung eines fast vollständig gerissenen Rippenstückes (Schütz-Kapelle)

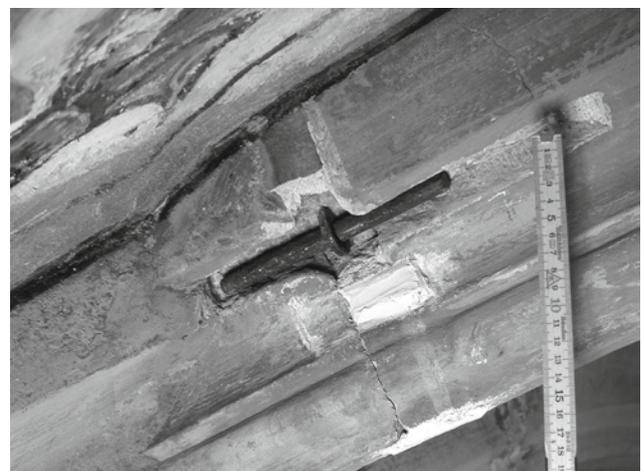
Abb. 4: Freilegung der rostenden Dübel und Ersatz derselben durch Dübel aus Edelstahl wo sinnvoll und notwendig

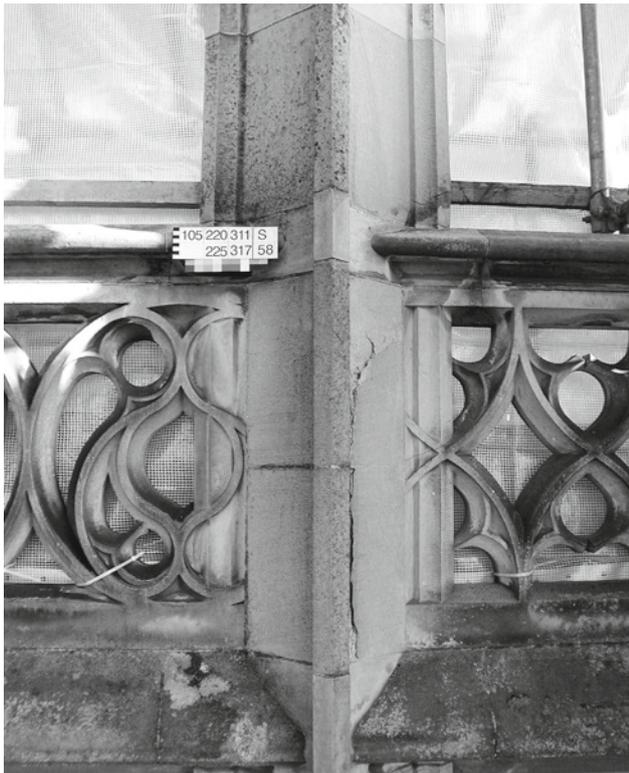
**Abb. 16** „Baumangel“: Die Schaftstücke der Brüstungsfiale über dem Chor (Zuger Sandstein) wiesen im Verbund mit den umgebenden Brüstungsmaßwerken aus Oberkirchener Sandstein starke Risse auf.

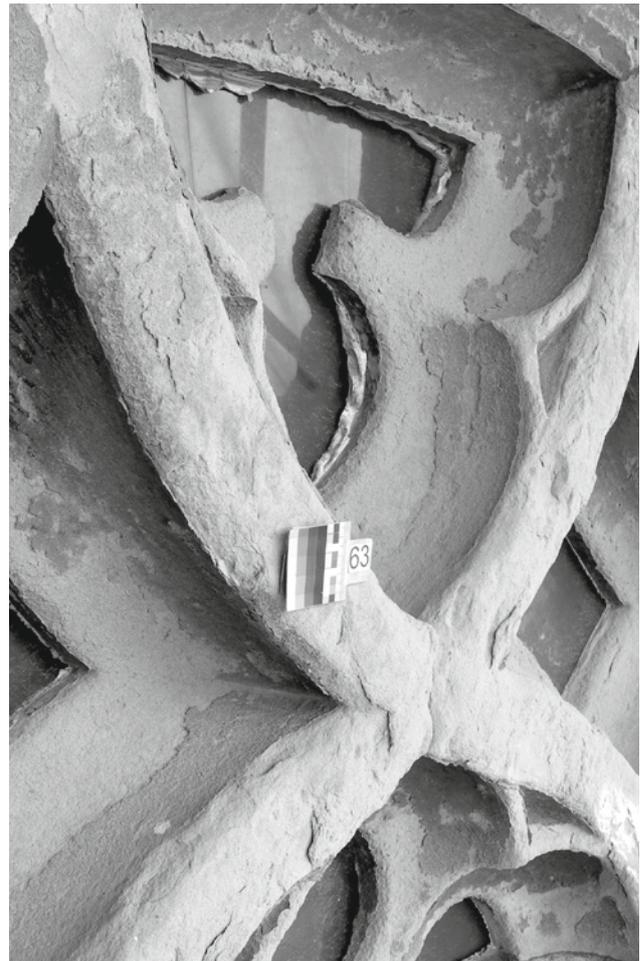
Abb. 1: Schadensbilder an einem Maßwerk aus Gurten-sandstein. Unteres Achteck, um 1520

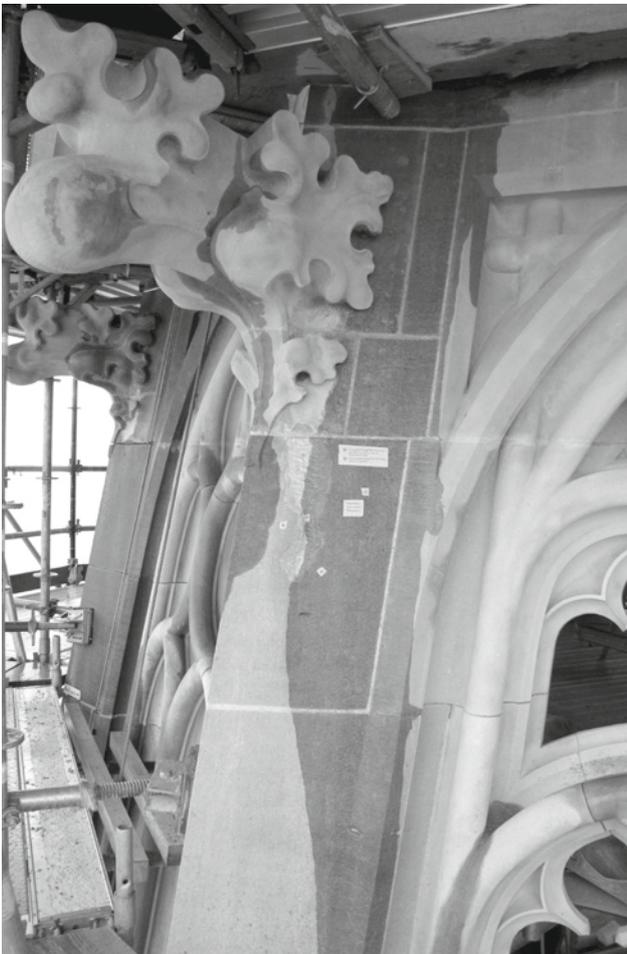
**Abb. 3:** *Nach einem starken Regenfall bleibt der Bereich unter der Krabbe aus Obernkirchener Sandstein zunächst trocken. Genau in diesem Bereich zeigen sich im Zuger Sandstein die stärksten Schäden, meist Schalenbildungen und oberflächliche Verwitterungsbilder.*

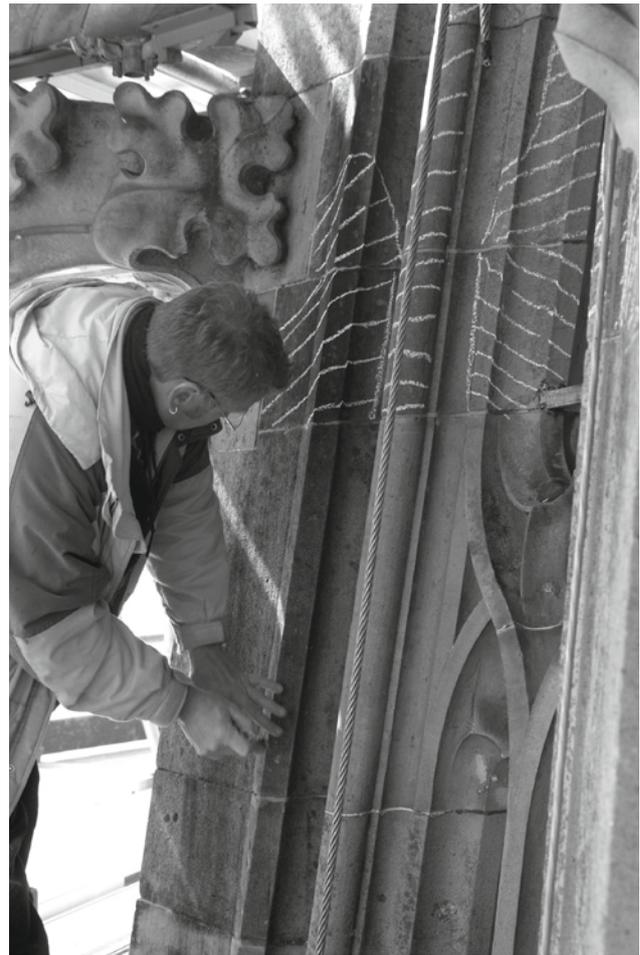
**Abb. 7:** *Detektion von Schalen mit dem Bleiklopfer. Die mit weißer Kreide markierten Bereiche lassen sich bei der Reinigung der Oberfläche mühelos wieder entfernen.*

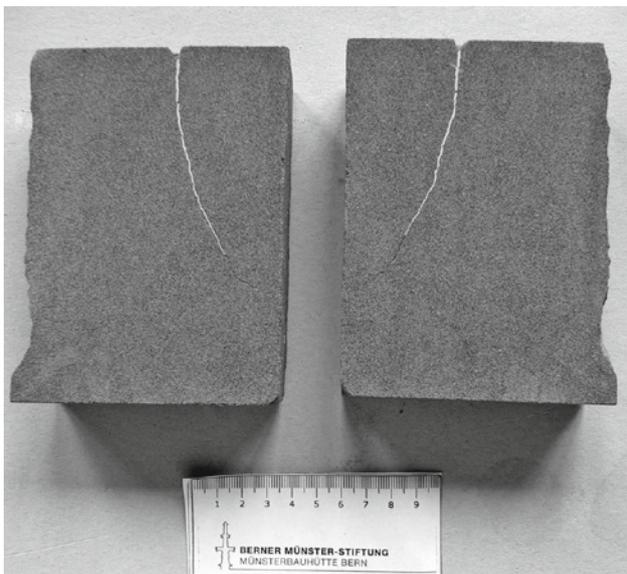
Abb. 9: Dieser Riss wurde mit Mikroazement verpresst und anschließend aufgesägt, um die Eindringtiefe zu überprüfen. Risse bis etwa 0,3mm können verfüllt werden.

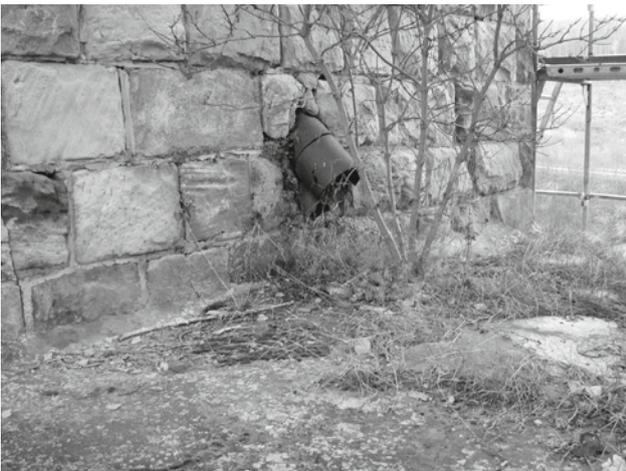
**Abb. 3: Schäden durch Spontanvegetation**

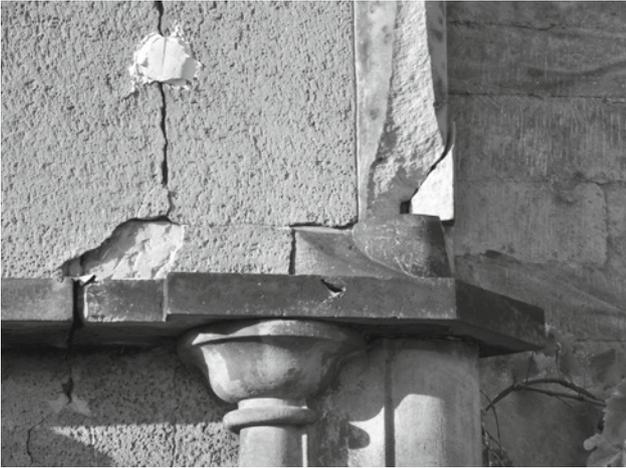
**Abb. 4:** Risse in der Fassade durch Setzungen des Gebäudes

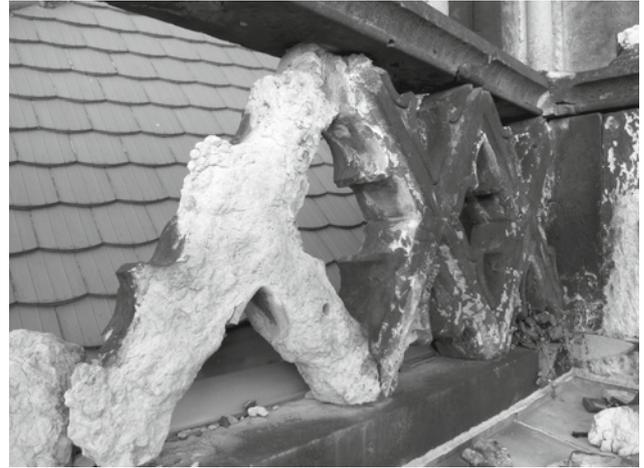
**Abb. 5:** Kompletter Substanzverlust durch mindere Materialqualität

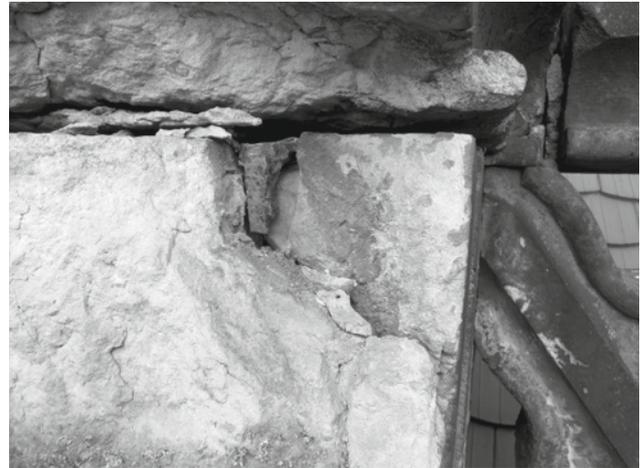
**Abb. 7:** Materialverlust, eingeleitet durch Korrosionssprengung

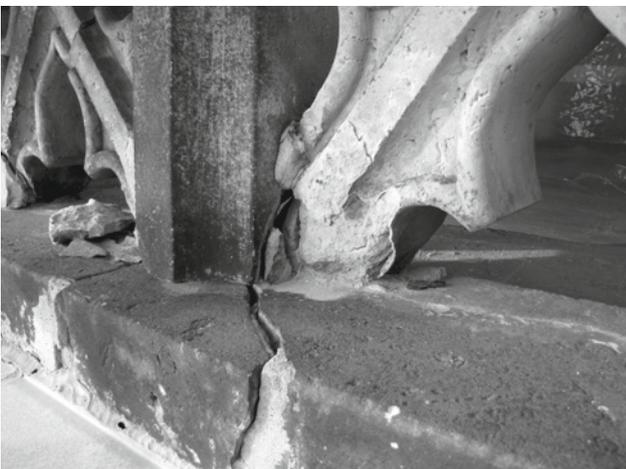
**Abb. 8:** Risse durch Korrosionssprengung

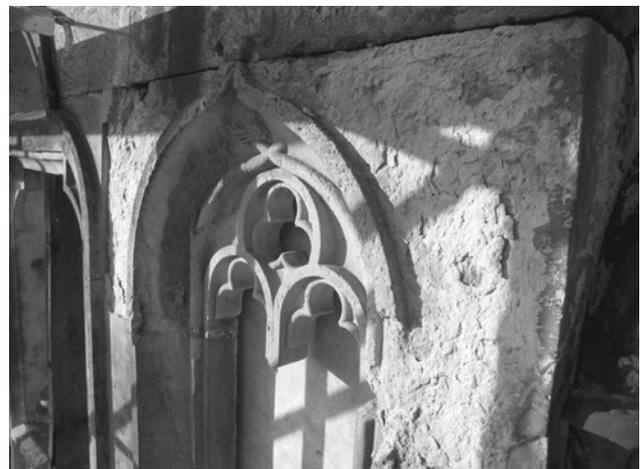
**Abb. 9:** Hohe Substanzverluste durch Schichtspaltung und Abschuppen

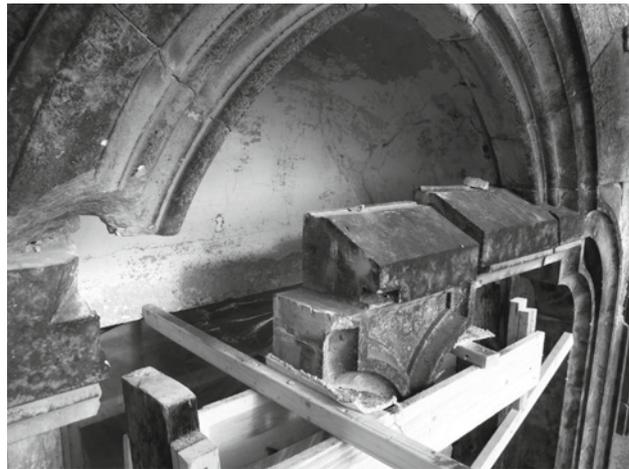
**Abb. 11: Sicherung und Demontage des gerissenen Sturzes am Mittelgiebel**
