Neue Natursteinrestaurierungsergebnisse und messtechnische Erfassungen

Natursteinsanierung Stuttgart 2018

**Neue Natursteinrestaurierungsergebnisse und messtechnische Erfassungen
sowie Sanierungsbeispiele**

Tagung am 16. März 2018 in Stuttgart

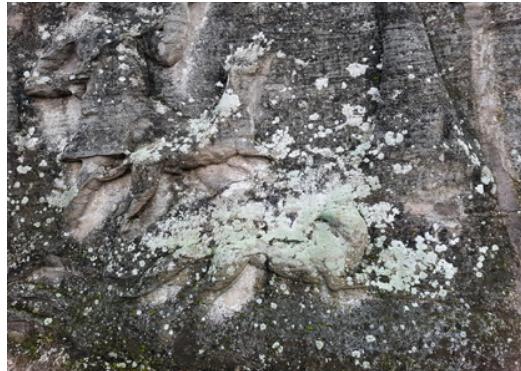
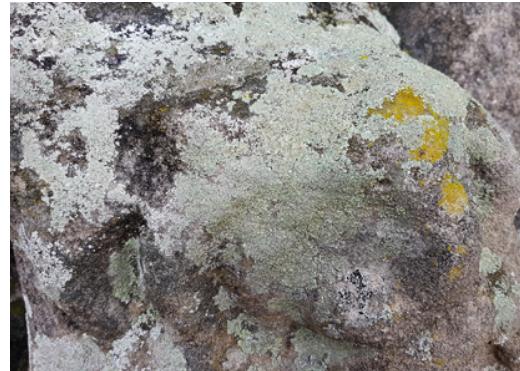
Bild 8a+b
Massiver biogener Bewuchs durch unterschiedliche Flechten, Relief „Fuchs jagd“

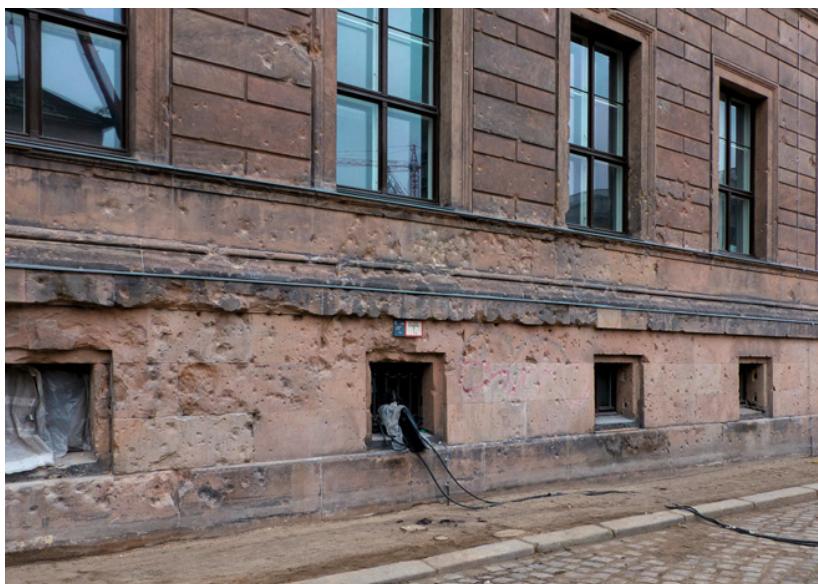
Bild 3
Schusswunden, EG Zone
Kupfergraben

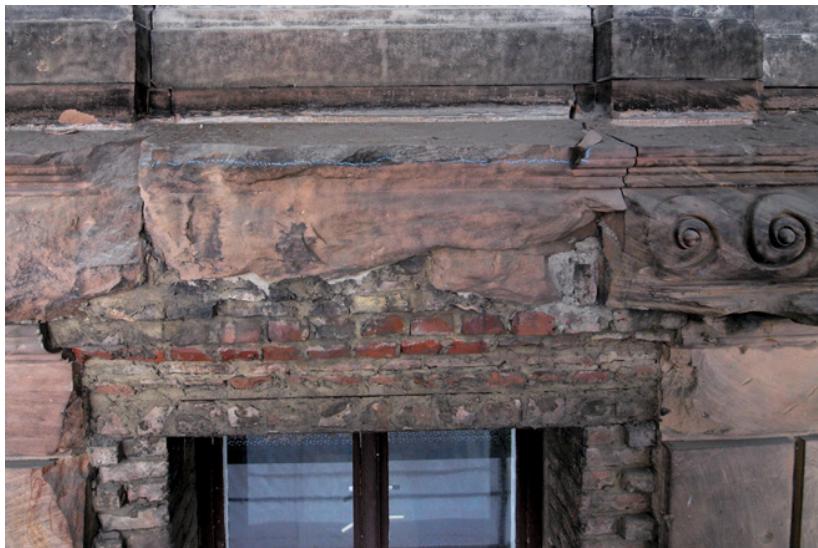
Bild 4
Brandschaden mit Nachkriegs-
reparatur in Ziegelmauerwerk,
Fenster Kupfergraben 1.0G

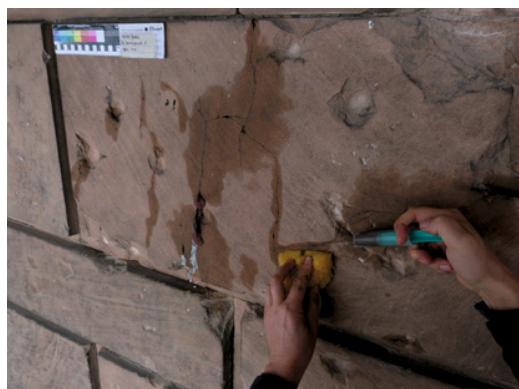
Bild 6
Rissversorgung mit
KSE Festigung

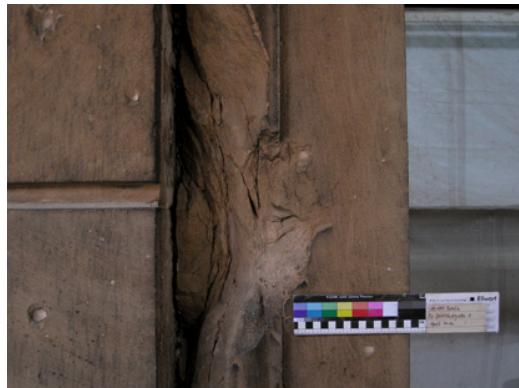
Bild 7
Schusswunde, Vorzustand

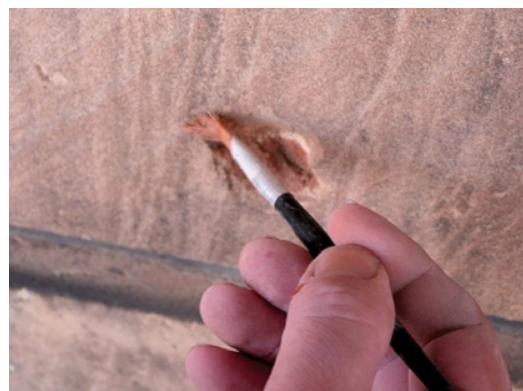
Bild 9
Schusswunde, Einbringen von kieselsolgebundener Schlämme

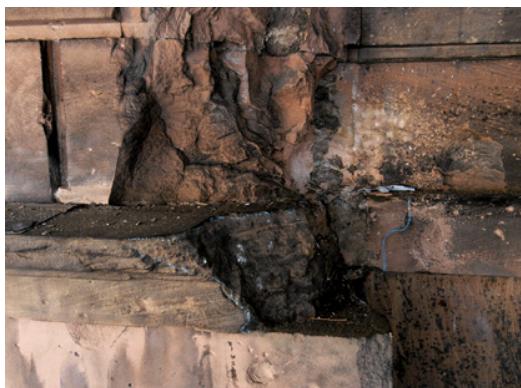
Bild 27
Fehlstelle/Abbruch Gurtgesims

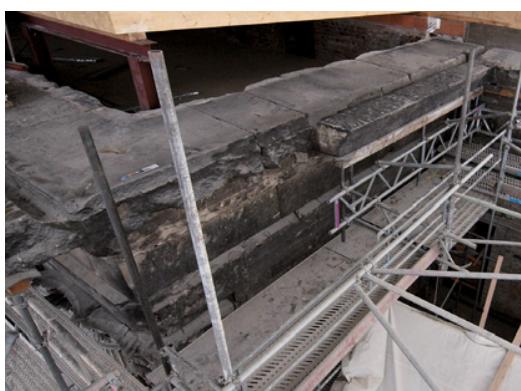
Bild 29
Traufgesimsecke, durch Bom-
benschaden zerstört

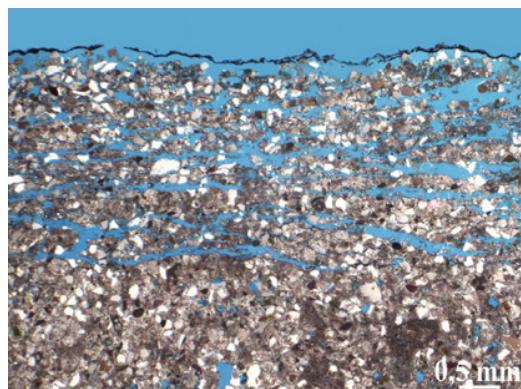
Bild 1
PLM-Bild – natürliches Schadensbild mit stark aufgewitterter Oberfläche auf kompaktem Steingefüge (Gobertange Kalkstein)

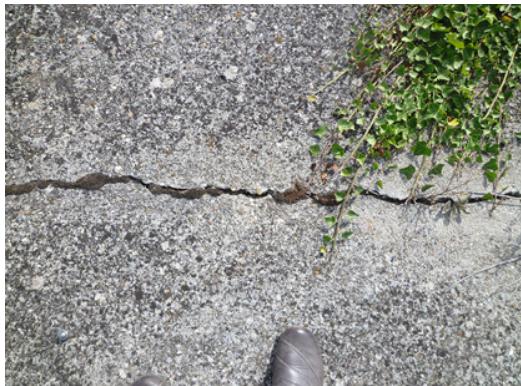
Bild 2
gerissener Glattstrich mit
Moosbewuchs

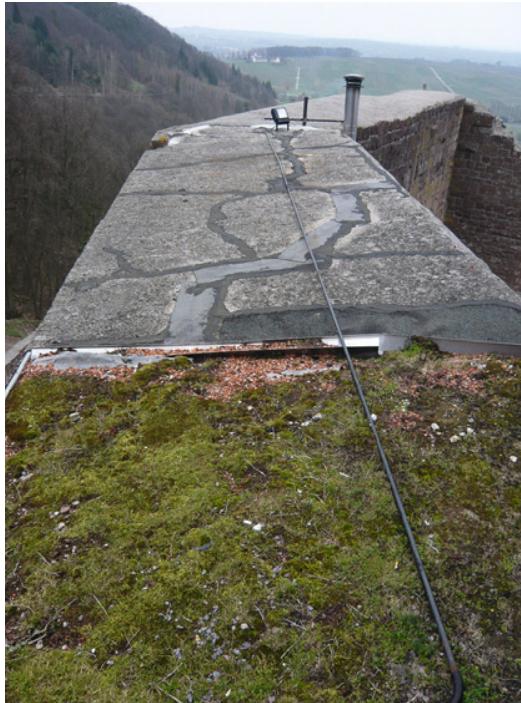
Bild 3
Rissreparatur durch Verfüllung
mit Flüssigbitumen

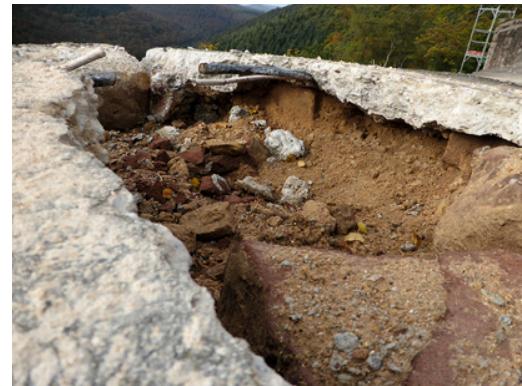
Bild 4
Bauteilöffnung der Mauerkrone mit Erdverfüllung
