Institut für Bauforschung e.V.

# Schadensfälle an erdberührten Bauteilen

## 3 Schadensfälle

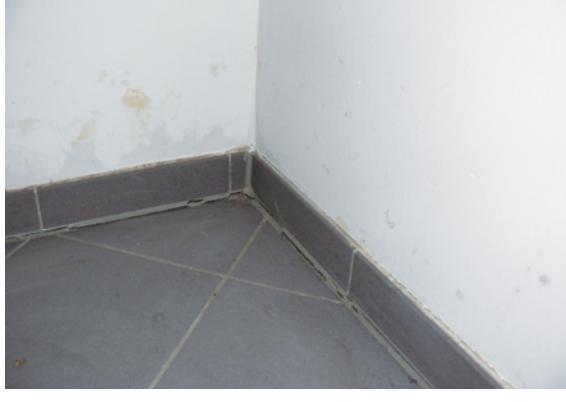
**Abb. 3.1.1:** Feuchteerscheinungen im Sockelbereich der östlichen Außenwand

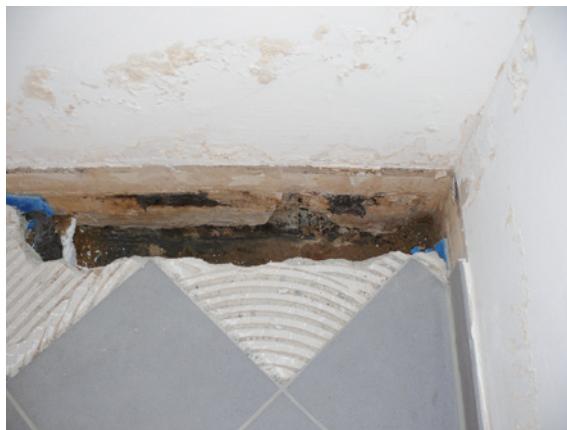
Sockelfliesen und Innenputz im Wandbereich, Estrich und Wärmedämmung im Fußbodenbereich wurden partiell entfernt. Das Material unterhalb des Estrichs und der Wärmedämmung stellte sich hierbei als augenscheinlich und fühlbar feucht dar. Der Innenputz war bis in eine Höhe von max. 35 cm ebenfalls augenscheinlich und fühlbar feucht, sowie in seiner Struktur und Festigkeit geschädigt. Im Bereich der Treppenhaus-Außenwand und der einbindenden Innenwände war kein Tapetenwandbelag vorhanden, unterhalb der entfernten Sockelfliesen jedoch Reste eines ehemals offensichtlich vorhandenen Tapetenbelags erkennbar.

**Abb. 3.1.2:** Geöffneter Fußpunkt des betroffenen Bereichs (Estrich, Wärmedämmung, Sockelfliesen, Innenputz)

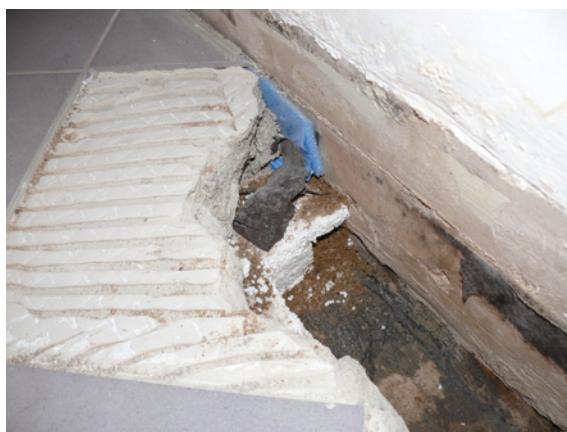
**Abb. 3.1.3:** Feuchteerscheinungen unterhalb des Estrichs und der Wärmedämmung

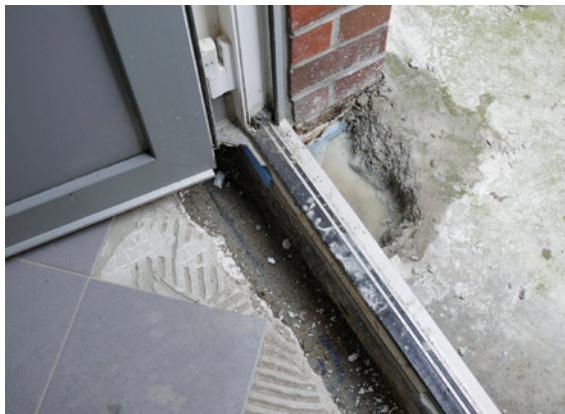
Nach Öffnen des Fußbodens im Bereich der Kelleraußentür (innen und außen) wurde festgestellt, dass am äußeren Fußpunkt der Kelleraußentür bis OK Betonboden flüssiges Wasser vorhanden war. Am inneren Fußpunkt war das vorhandene lose Material auf der Abklebung der Bodenplatte feucht, die äußeren Anschlussfugen an das aufgehende Sichtmauerwerk waren nicht verschlossen.

**Abb. 3.1.4:** Wasser im Bereich des Fußpunktes der Keller- außentür innen

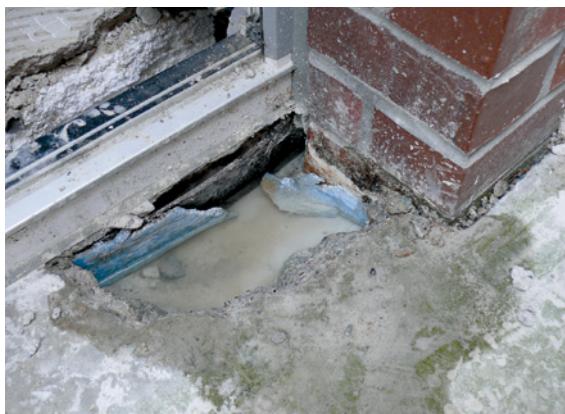
**Abb. 3.1.5:** Wasser im Bereich des Fußpunktes der Keller- außentür außen

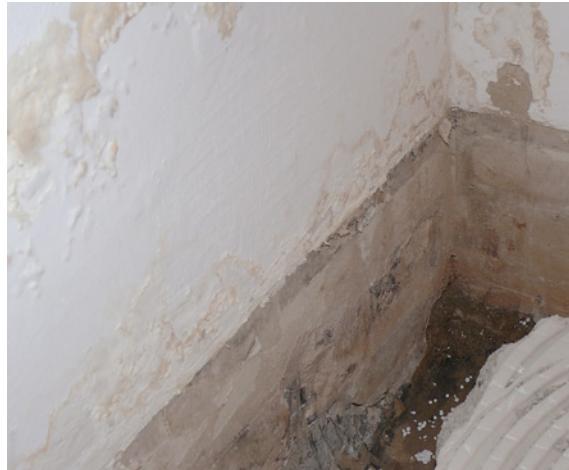
Die in Augenschein genommenen Bauteile wiesen insgesamt in den Bereichen der östlichen Außenwände, der angrenzenden Innenwände sowie im Bereich der Kelleraußentür erhebliche Feuchtegehalte auf. Das Risiko eines mikrobiellen Befalls (Wandbereiche), der Metallkorrosion (Bodenplatte) und der Materialveränderung (Estrich, Wärmedämmung, Innenputz) war insofern bei den Bauteilen erheblich, partiell war ein solcher bereits vorhanden. Ebenso wurden erhebliche Ausblühungserscheinungen von bauschädlichen Salzen festgestellt.

**Abb. 3.1.6:** Salzausblühungen im Sockelbereich

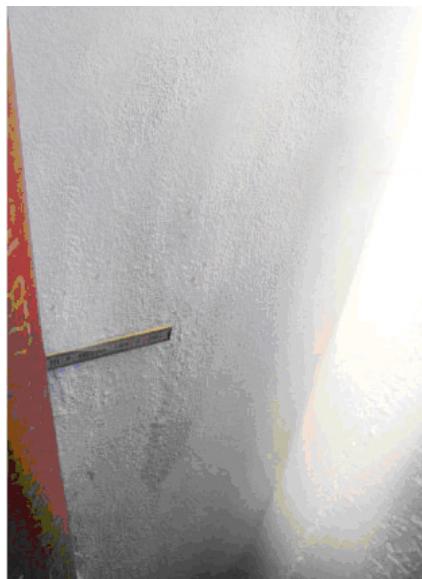
**Abb. 3.2.1:** Wassereintritt im Bereich der Rampenuntersicht

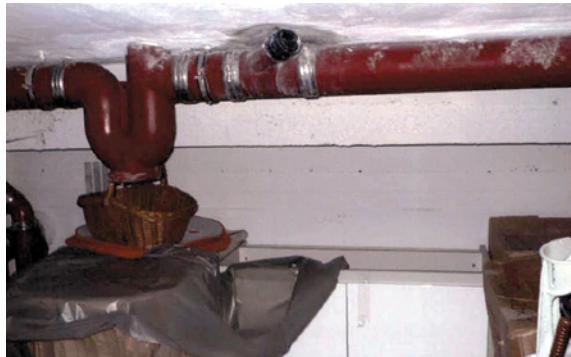
**Abb. 3.2.2:** Feuchteerscheinungen an der Kellerdecke

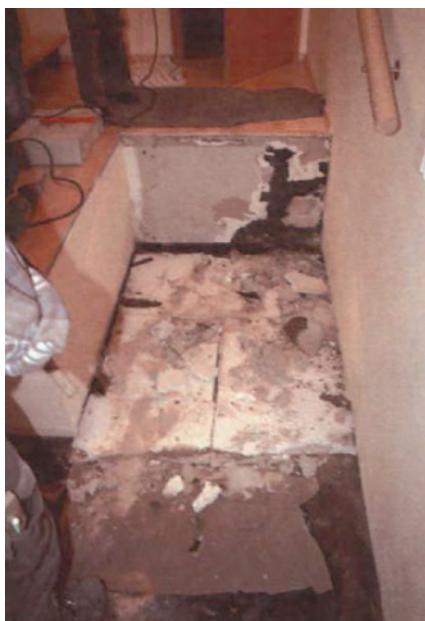
Im Rahmen eines Ortstermins wurde festgestellt, dass die im Wandbereich unter der Holztreppe montierten Gipskartonwandplatten bereichsweise durchfeuchtet und verschimmelt waren und dass unter der Wärmedämmsschicht Wasser auf der Abdichtung der Bodenplatte stand.

**Abb. 3.3.2:** Freigelegter Estrich in der Treppennische

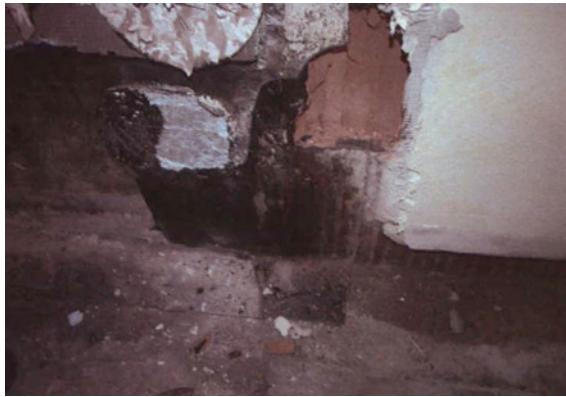
Im Bereich der westlichen Außenwand des Neubaus konnten am Übergang zum bestehenden Altbau zwei Undichtigkeiten an der Innenabdichtung festgestellt werden.

**Abb. 3.3.4:** fehlender Anschluss der Außenabdichtung an die Innenabdichtung

Zur Beseitigung der festgestellten Undichtigkeiten am Übergang Neubau/Altbau sind folgende Maßnahmen notwendig:

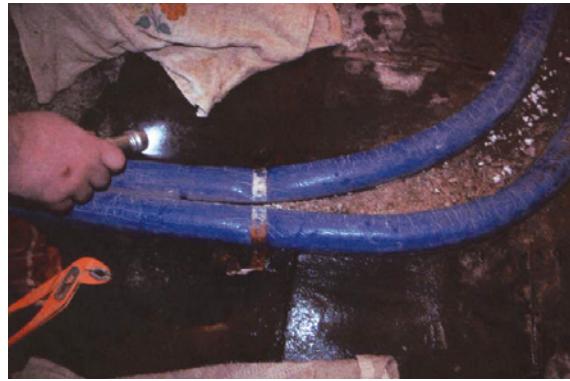
**Abb. 3.3.5:** Befestigungspunkt der auf der Abdichtungsebene verlegten Heizleitungen

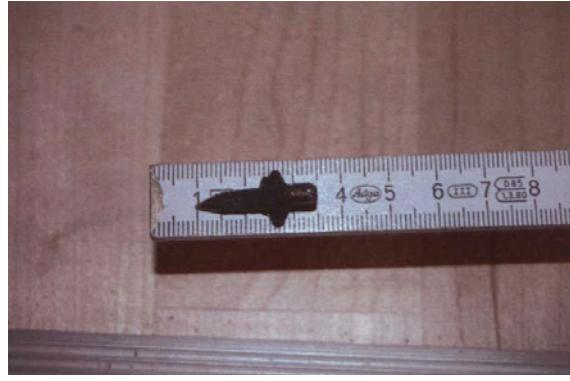
**Abb. 3.3.6:** Entnommener Befestigungsnagel zur Befestigung der Heizleitungen

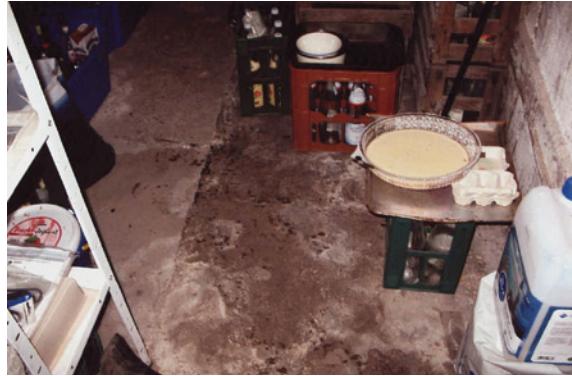
Bei der Inaugenscheinnahme des Kellergeschosses war zum Zeitpunkt einer durchgeföhrten Ortsbesichtigung eine erhebliche Durchfeuchtung des aus Beton bestehenden Kellerfußbodens sowie eine Durchfeuchtung sämtlicher Keller- außen- und Kellerinnenwände festzustellen. Die Raumhöhe im Kellergeschoss beträgt 1,91 m. Die Geländeoberkante befindet sich ca. 1,50 m über Oberkante Kellerfußboden. Bei der Überprüfung des Durchfeuchtungsgrades mit einem Feuchtemessgerät war im Bereich des Kellerfußbodens als auch im Bereich der Kelleraußenwände eine sehr hohe Bauteildurchfeuchtung festzustellen, die oberhalb der normalen Ausgleichsfeuchte der Wand- und Fußbodenbaustoffe liegt.

**Abb. 3.4.2:** Feuchteschäden am Kellerfußboden

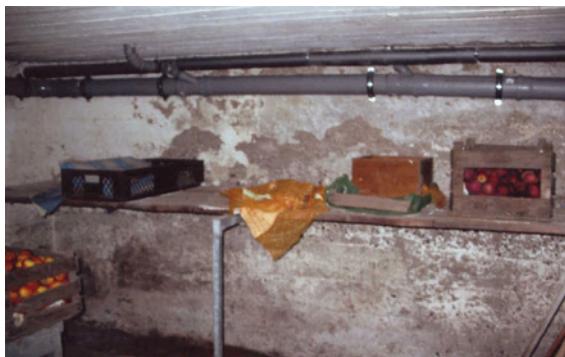
Abb. 3.4.3: Feuchteschäden im Bereich der Kellerwände

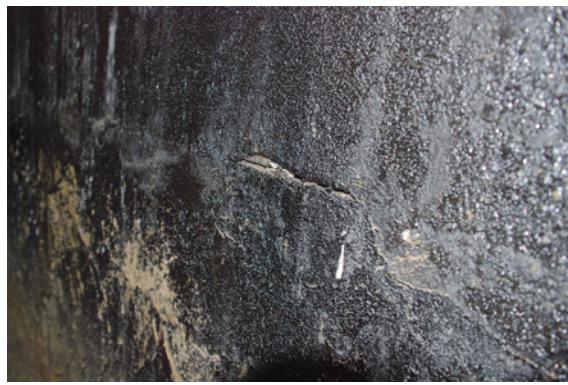
- Kunststoffmodifizierte Bitumendickbeschichtung (KMB):
  - Die vertikale Abdichtungsebene als KMB-Beschichtung (handelsüblich mit bauaufsichtlicher Zulassung) weist in Teilflächen erhebliche Fehlstellen in Form von Rissbildungen auf. Es wurden in den untersuchten Abschnitten Risse mit maximalen Rissbreiten bis zu ca. 2,5 mm und Risslängen bis zu ca. 30 cm insbesondere an den Fugen der Kalksandstein-Planblöcke der Kelleraußenwand festgestellt. An der KMB-Beschichtung waren diverse mechanische Beschädigungen zu erkennen.

**Abb. 3.5.1:** Risse in der vertikalen KMB-Abdichtungsebene am Treppenabgang

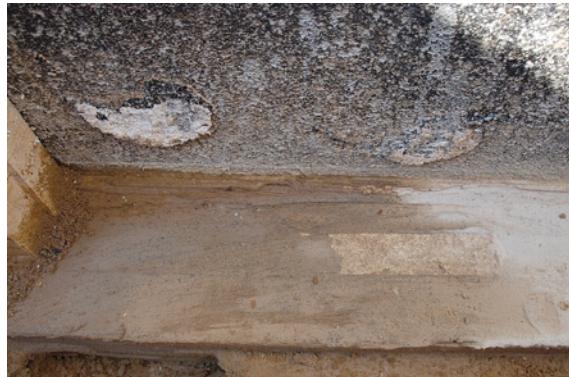
- Der Übergang der KMB-Beschichtung zu der horizontalen Abdichtungsebene aus Bitumenschweißbahnen wurde ohne Flaschenkehle (Herstellung aus KMB-Material) ausgeführt bzw. endet oberhalb der Horizontalabdichtung.

**Abb. 3.5.4:** Fehlende Hohlkehle der KMB-Beschichtung

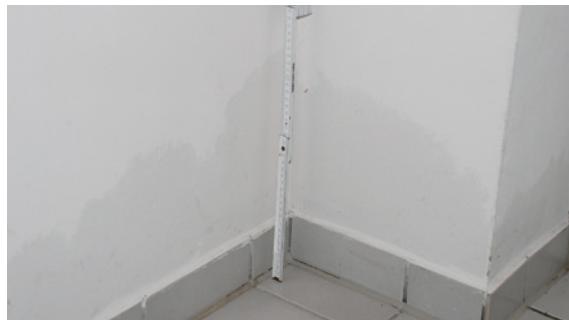
- Wand- und Bodenflächen im Kellergeschoss:
  - An den Wandsockeln der Außen- und Innenwände wurden an den gespachtelten Putz- bzw. Tapetenoberflächen im gesamten Kellergeschoss in Bezug zu den Referenzflächen erhöhte Feuchtwerte gemessen. An den Wandsockeln auf den Putzflächen wurden erhebliche Feuchteverfleckungen festgestellt, die Innenputzflächen an den Wandsockeln der Außen- und Innenwände im gesamten Kellergeschoss verfärbten sich im Verhältnis zu den darüber befindlichen Wandoberflächen dunkler. In den Räumen mit Wandbelägen lösten sich in den unteren Wandabschnitten die Tapetenbeläge von den Untergründen ab.

**Abb. 3.5.5:** Aufsteigende Feuchte am Wandsockel im Keller

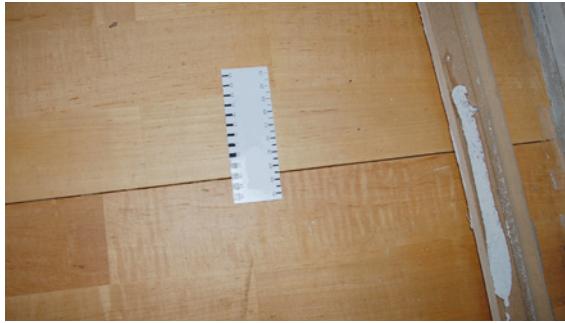
- Der in einem Kellerraum vorhandene Fußbodenbelag aus Fertigparkett weist klaffende Fugen der einzelnen Paneele untereinander auf. Diverse Fugenabschnitte der in einigen Räumen vorhandenen Bodenfliesen verfärben sich dunkel.

**Abb. 3.5.6:** Klaffende Fugen beim Fertigparkett

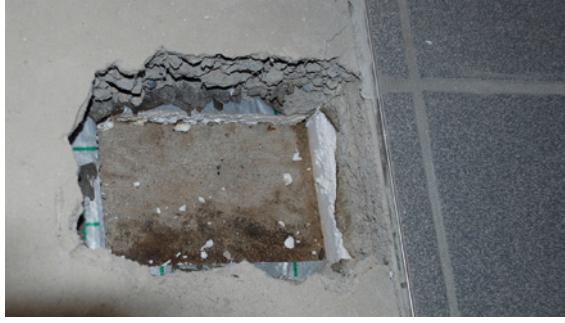
- Fußbodenkonstruktion des Kellers oberhalb der Bauwerkssohle:
  - Auf der Sohlabklebung oberhalb der Bauwerkssohle wurde im Bereich der Bauteilöffnung des schwimmenden Estrichs »freies Wasser« vorgefunden.

**Abb. 3.5.7:** »Freies Wasser« oberhalb der Sohlabklebung

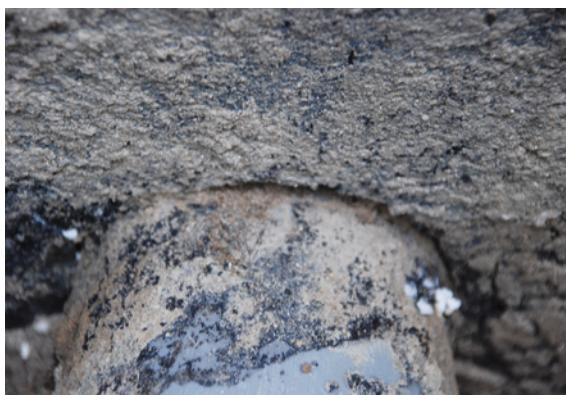
Nach Angabe des Bauunternehmers wurde die Abdichtungsebene im Bereich der Rohrdurchführung ohne Voranstrich in einem Arbeitsgang ausgeführt. Der Zwischenraum zwischen dem durch den Energieversorger eingesetzten Erdkabel für die Stromversorgung des Gebäudes und dem Mantelrohr wurde durch das Bauunternehmen mit Mörtel, ohne weitere Abdichtungsmaßnahmen vorzunehmen, verschlossen. Aufgrund des bekannten Bemessungswasserstandes auf einer Höhe von 50 cm oberhalb der Bauwerkssohle und der örtlich untersuchten Bodenverhältnisse ist für die Abdichtung der Rohrdurchführung (ca. 1,00 m über dem Bemessungswasserstand) der Lastfall »Bodenfeuchte« gemäß der DIN 18195-4 maßgebend und anzuwenden. Für diesen Lastfall können für Anschlüsse an Einbauteile mit Aufstrichen aus Bitumen aus spachtelbaren Stoffen z. B. als Kunststoffmodifizierte Bitumendickbeschichtungen (KMB) ausgeführt werden. Diese Abdichtungsanschlüsse sind dabei hohlkehlenartig an die Durchdringungen anzuarbeiten oder bei Abdichtungsbahnen entweder mit Klebeflansch, An-schweißflansch oder mit Manschetten und Schelle anzuschließen.

**Abb. 3.6.1:** Außenseitiger Anschluss des Mantelrohres an die Kelleraußenwand

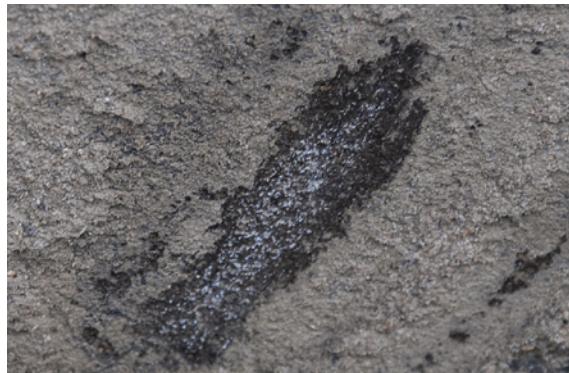
- Undichtheiten der bituminösen Abdichtung am Bauteilübergang KG-Rohr/ Kelleraußenwand
- fehlende Hohlkehle
- unzureichende Trockenschichtdicke im Anschlussbereich der Bitumenabdichtung auf der Kelleraußenwand
- Auftrag erfolgte in nur einem Arbeitsgang.

**Abb. 3.6.2:** Abdichtung auf der Kelleraußenwand an der Durchführung

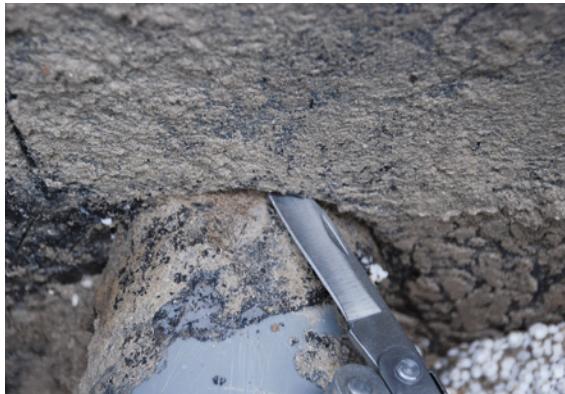
Zusammenfassend ist festzustellen, dass die in Rede stehende Rohrdurchführung insgesamt mangelhaft ausgeführt ist, nicht den allgemein anerkannten Regeln der Technik bzw. den gültigen normativen Vorgaben entspricht und zu den Feuchteerscheinungen geführt hat.

**Abb. 3.6.3:** Außenseitiger Anschluss des Mantelrohres an die Kelleraußenwand – Mantelrohr besitzt keine dichtende Verbindung zur Stahlbetonkonstruktion

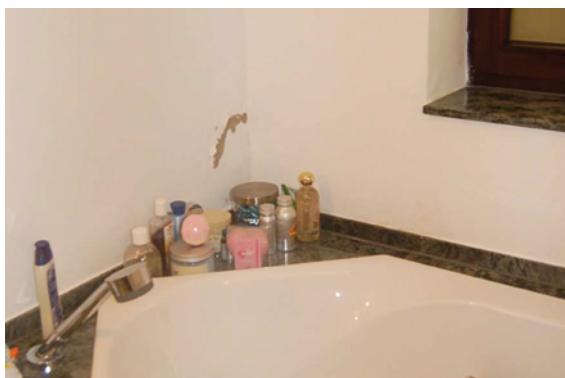
Etwa ein halbes Jahr nach Abschluss der Arbeiten wurde im Kellergeschoß eine Durchfeuchtung an der Innenoberfläche der Badezimmeraußenwand festgestellt. Als Ursache wurde ein Wassereintritt über einen fehlerhaften Anschluss des Kellerlichtschachtes angenommen und in der Folge mit einer Dichtungsschlämme nachgearbeitet. Ein Jahr später kam es im Badezimmer erneut zu einer Durchfeuchtung an der Außenwand, wobei nun auch die Außenwand des angrenzenden Schlafzimmers betroffen war. Die am Innenputz entstandenen Schäden wurden von dem schon vorher beauftragten Bauunternehmen durch Entfernen des beschädigten Putzes und Neuauflägen eines Sanierputzes behoben. Nach einem weiteren halben Jahr traten im Bad und im Schlafzimmer erneut Durchfeuchtungen an den Außenwänden auf. Der Innenputz wies teilweise ausgeprägte Wasserränder bis in eine Höhe von rund 30 cm mit Salzausblühungen und Farbabplatzungen auf (vgl. Abb. 3.7.1 + 3.7.2).

**Abb. 3.7.1:** Farbabplatzungen am Innenputz der Kelleraußenwand im Badezimmer

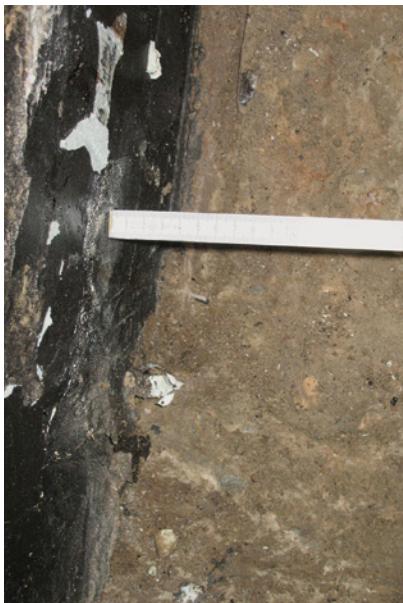
**Abb. 3.7.6:** Kelleräußenwand, Ausführung der KMB ohne Ausbildung einer Hohlkehle im Anschlussbereich der Wand zur vorstehenden Sohlplatte

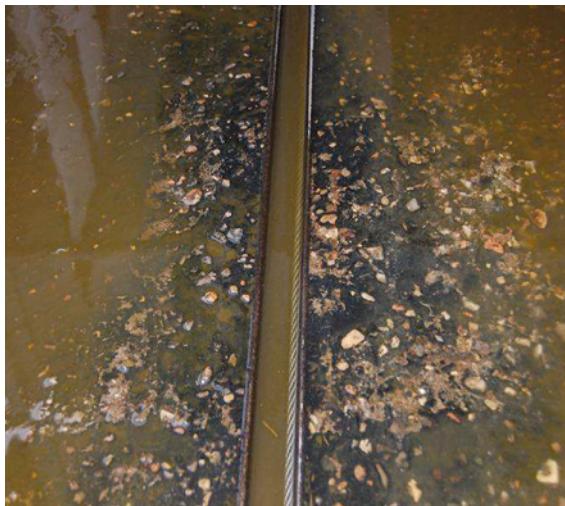
Im Rahmen einer Ortsbesichtigung wurde festgestellt, dass die Betonoberflächen der insgesamt 4 Mistgänge starke Beschädigungen aufwiesen. Der Zementstein war großflächig nicht mehr vorhanden, so dass die Gesteinskörnungen frei lagen (vgl. Abb. 3.8.2 + Abb. 3.8.3). Auf den Liegeflächen und dem Mittelgang mit den Futtertischen waren keine Oberflächenschäden zu erkennen.

**Abb. 3.8.2:** Oberflächenschäden am Betonboden in einem Mistgang

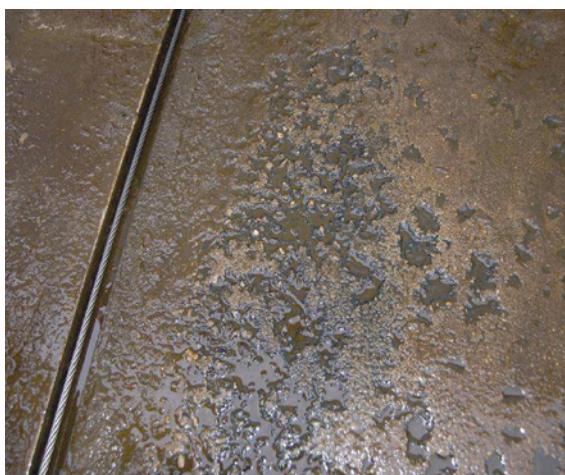
**Abb. 3.8.3:** Betonoberfläche mit freiliegender Gesteinskörnung

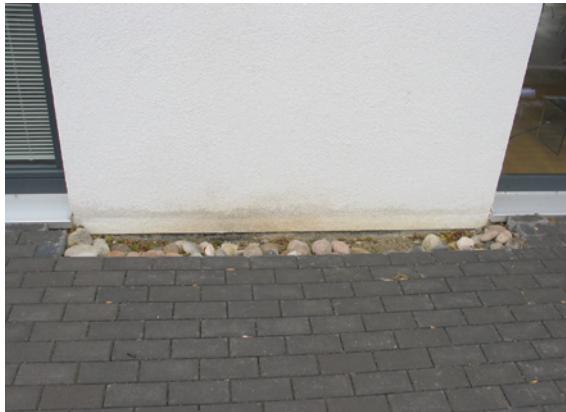
**Abb. 3.9.1:** Feuchteverfleckungen am Sockelputz

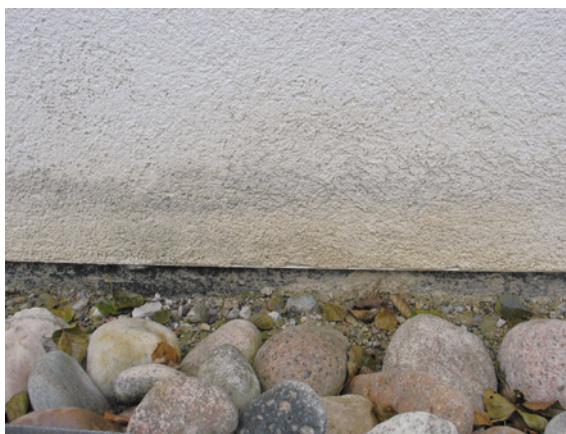
**Abb. 3.9.2:** Feuchteverfleckungen am Sockelputz

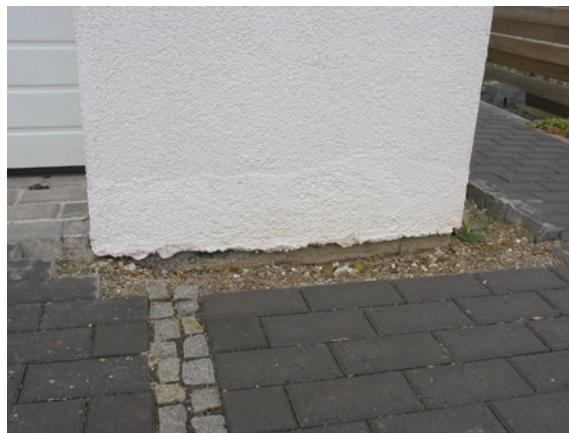
**Abb. 3.9.4:** Ausbesserungen am Sockelputz

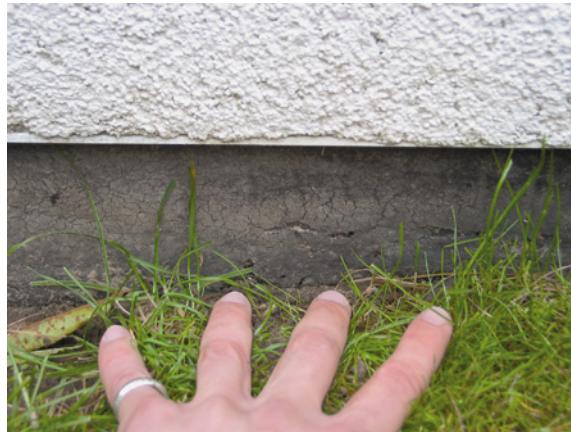
**Abb. 3.9.5:** Poröse Sockelabdichtung

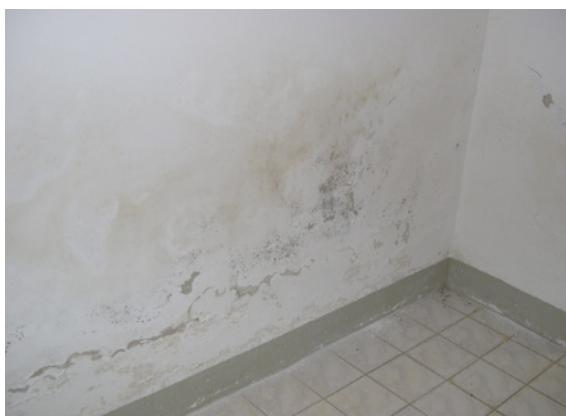
**Abb. 3.10.1:** Bräunliche Feuchteverfleckungen

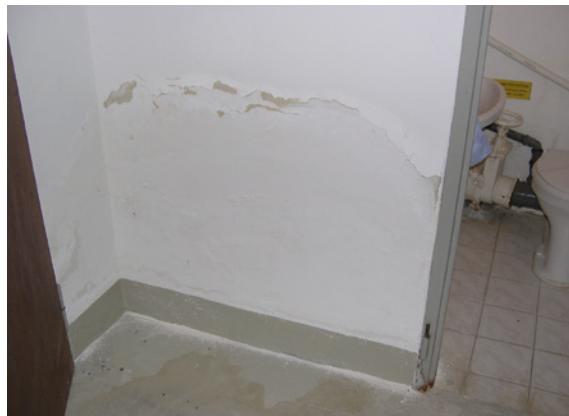
**Abb. 3.10.2:** Bräunliche Feuchteverfleckungen, korrodierte Stahlzargen

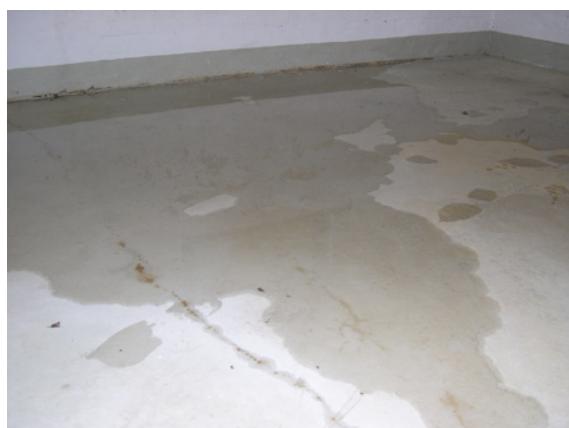
**Abb. 3.10.3:** Durchgehender Riss im Estrich, großflächige Pfützenbildung

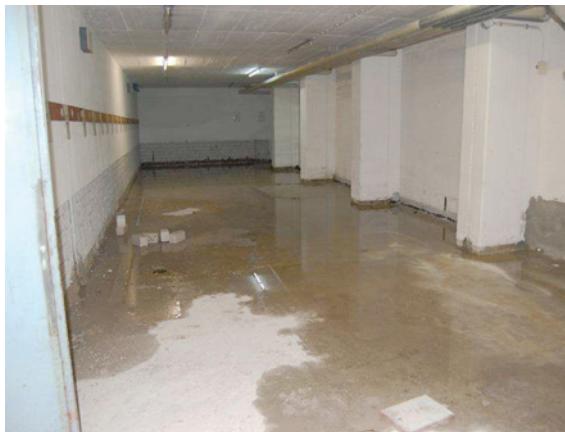
**Abb. 3.11.1:** Stehendes Wasser im Fahrradkeller

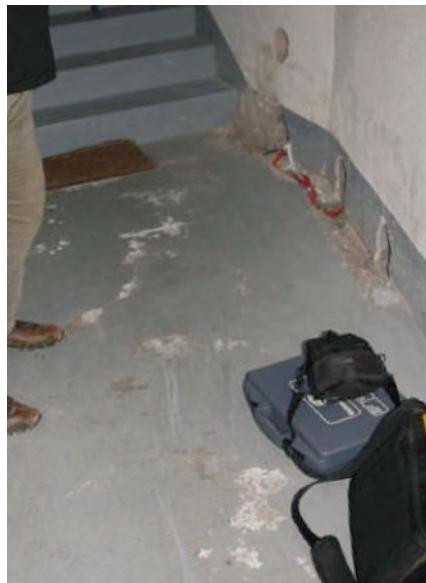
**Abb. 3.12.2:** Wasserränder und Ausblühungen am Innenputz, Ausblühungen und Ablösungen des Anstrichs am Verbundestrich im Verbindungsgang

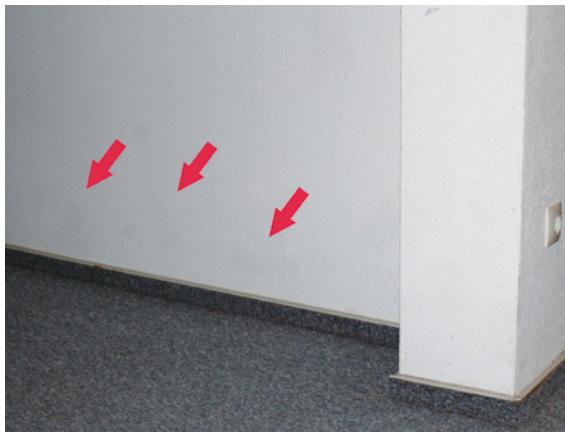
**Abb. 3.13.2:** Feuchtehorizont an einer Innenwand

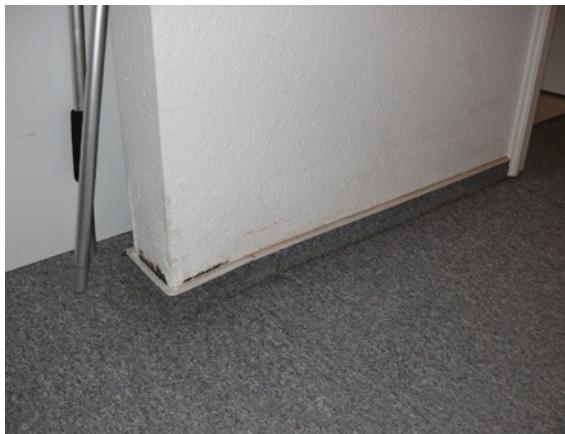
**Abb. 3.13.3:** Schimmelpilzbefall im Sockelbereich einer Innenwand

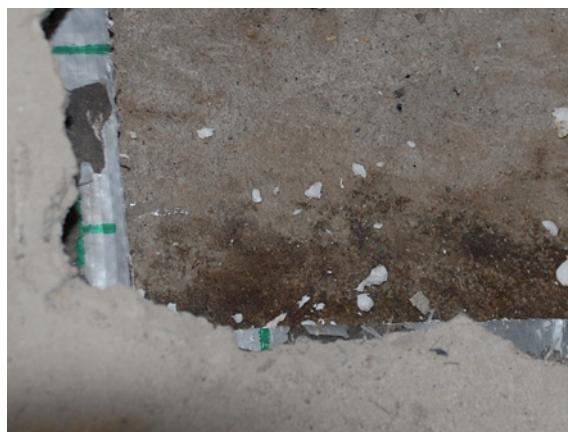
**Abb. 3.14.1:** »Freies Wasser« oberhalb der Sockelabklebung

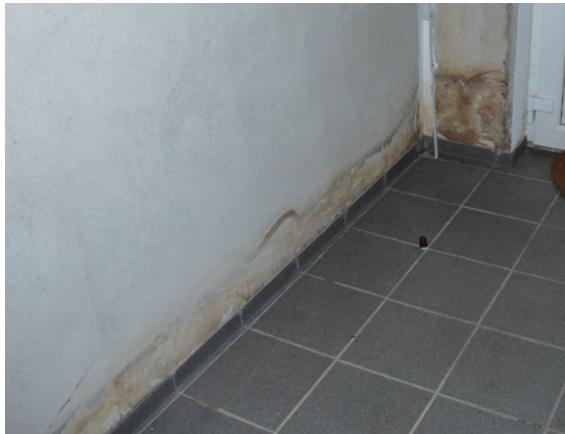
**Abb. 3.14.2:** Feuchteverfleckungen an den Kellerwänden

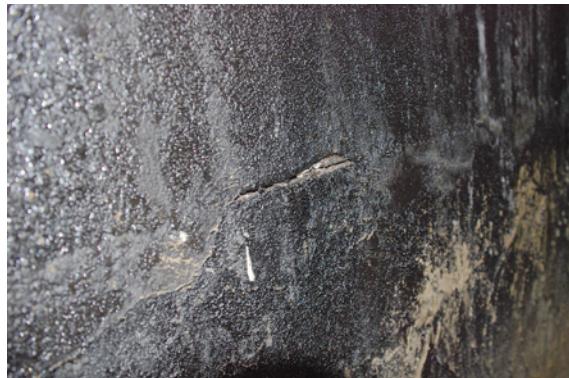
**Abb. 3.14.3:** Risse in der vertikalen KMB-Abdichtungsebene

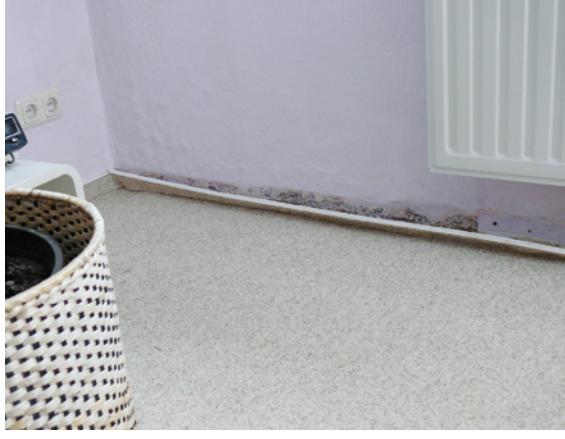
**Abb. 3.15.3:** Schimmelpilzbefall in Höhe der Fußleisten an der Kelleraußenwand

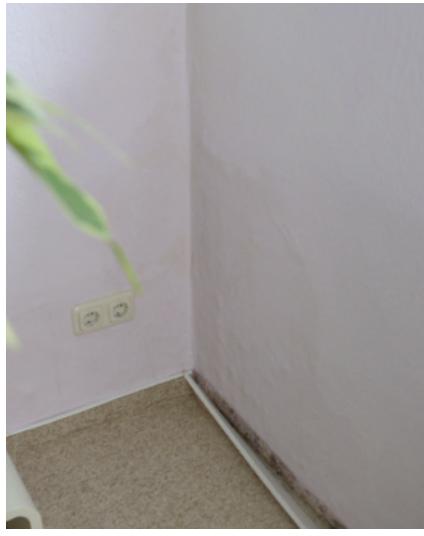
**Abb. 3.15.4:** Feuchtehorizont im Eckbereich Kelleraußenwand/Haustrennwand
