# Historische Holzbauwerke und Fachwerk

## Instandsetzen – Erhalten

Ausgewählte Objekte und Konstruktionen

Herausgegeben von Dieter Ansorge

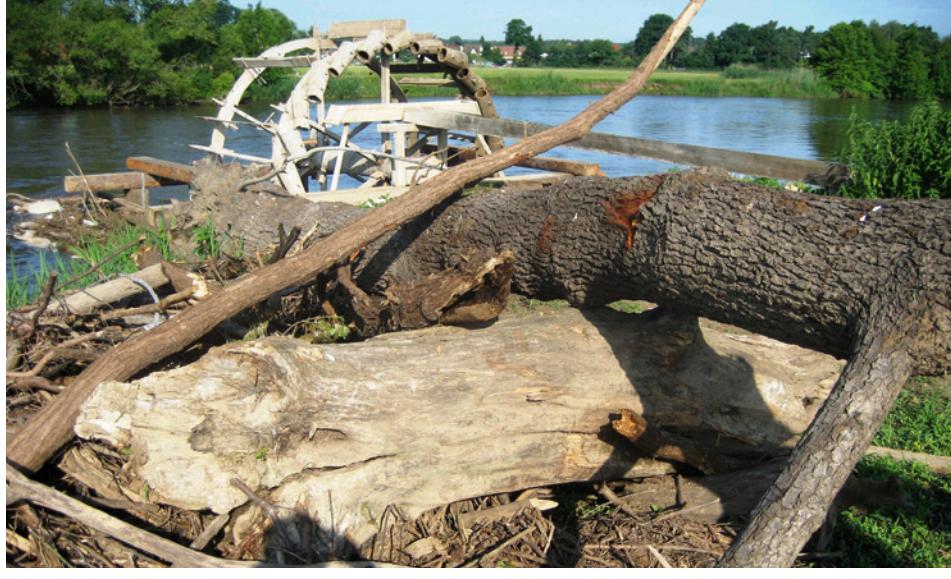
Größter Feind der Wasserschöpfräder war und ist das Treibgut in der Regnitz. Die traditionell ganz aus Holz gebauten Schöpfräder erfordern deshalb eine ständige Kontrolle.

**Abb. 2:** Durch Hochwasser und mitgeführtes Treibholz beschädigtes Wasserschöpfrad

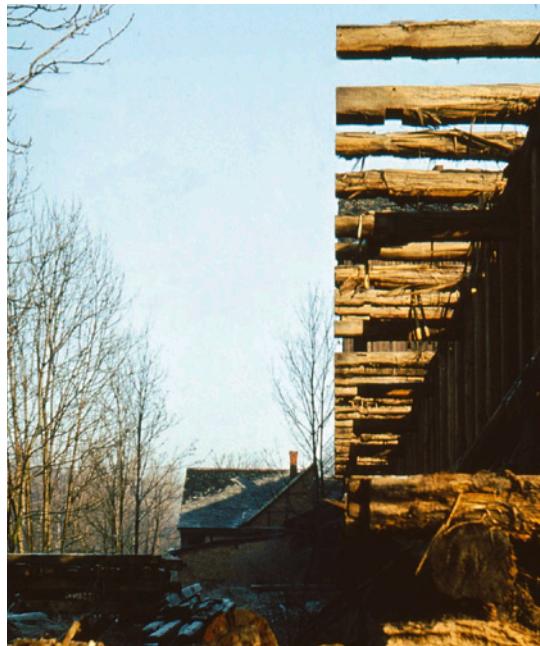
**Abb. 11:**

Bad Sulza/Thür., »Holzkorrosion« durch Salzsole, hier an den Resten des (jüngeren) Reservoirs

bildung« stattfindet. Das Letztere bezieht sich auf das Gegenteilige: Eindringen gelöster Salze (vornehmlich Natriumchlorid) ins Holzwerk gleichsam als unbeabsichtigt schützende Tränkung, aber infolge des Schwankens von Befeuchten und Entfeuchten, des Wechsels von Flüssigkeitseintrag beim Gradieren und Salzkristallisation beim »Trockenliegen« (im salinistischen Betrieb bei heftiger Luftbewegung oder Solemangel, im Kurbetrieb außerhalb der »Saison«) mit dem Ergebnis der »Holzkorrosion«. Sowohl in diesem Fall als auch bei der Bildung des »Dornsteines« handelt es sich weitestgehend um mechanische, am wenigsten um chemische Prozesse. Dem Gradierstein ausgesetzt ist vornehmlich das Dornenwerk. Er belastet – zeitlich je nach Anteil der leicht ausfällbaren »Fremdmineralien« an der Rohsole – derart die Reisigzweige, dass die Dornenlattungen, auf denen sie zwischen den konstruktiven Gebinden angeordnet sind, zusammenbrechen, wenn nicht rechtzeitig der Austausch mit frischem Reisig erfolgt (und die Entnahme des »versteinerten« stattfindet, früher zum Zermahlen für landwirtschaftliche Düngemittel, gelegentlich als Zierstein für grottenartige Gestaltungen in Kurparks). Konstruktiv verursachte Einstürze zwischen statisch intakten Gebinden und ihrem Längsverband sind häufige Schadensfälle an Gradierwerken. Dem Eintrag von Salzen ins Holzwerk gilt, auch wenn er gezielt imprägnierend erfolgt, das Interesse vornehmlich unter schadensanalytischem Aspekt in Bezug auf das Holz selbst, auf seine Substanz und im baukonstruktiven Zusammenhang auf sein Tragverhalten. Der »Resistenz gegen Chemikalien« [12] wird mehr Aufmerksamkeit gezollt als dem Konservierungseffekt des Salzes. Die Nebenwirkung durch Korrosion mit ihren typischen Zerfaserun-

gen an den Holzoberflächen ist, im Grunde genommen, ein Schaden nur im ästhetischen Verständnis; er reduziert die Querschnittsdimensionen in derart geringem Maße, dass eine negative Beeinträchtigung des Tragverhaltens nicht erfolgt [13].

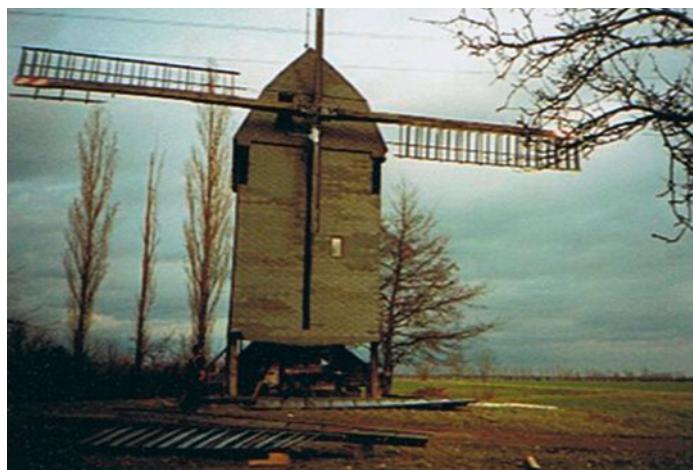
**Abb. 5:**

Am 28.01.2002 fegte ein Sturm übers Land und riss die neuen Flügel und fast die ganze Mühle mit sich. Beschädigt wurden die Flügel, die weit über das anliegende Feld verstreut wurden, der Wellkopf und die Mehlleisten wurden angebrochen.

Hauptursächlich für den Schaden war, dass die Mühle auf einem vom Pilz zerfressenen Bock stand und sich durch die zentrische Belastung des Fachwerkes an den Ecksäulen um 20 cm senkte. Die Bockwindmühlen um 1825 waren statisch nicht für gusseiserne Maschinen und deren Zubehör ausgelegt, die im Laufe der späteren Mühlen geschichte hinzukamen. Durch das schwere Flügelkreuz geriet die Mühle außerdem in eine Schieflage und es bestand unbedingter Handlungsbedarf.

Bockwindmühle 2002,  
Abnahme der  
restlichen Flügel  
(Sturmschaden)

Verlängerung und zusätzliche Ablastung der Ecksäulen auf einem Fundament und Anschuhnen der verfaulten Bockschwellen.

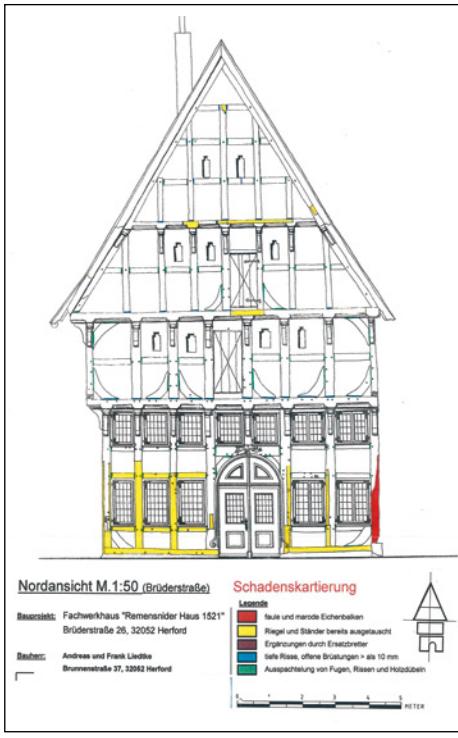
Abb. 11: Schadenskartierung

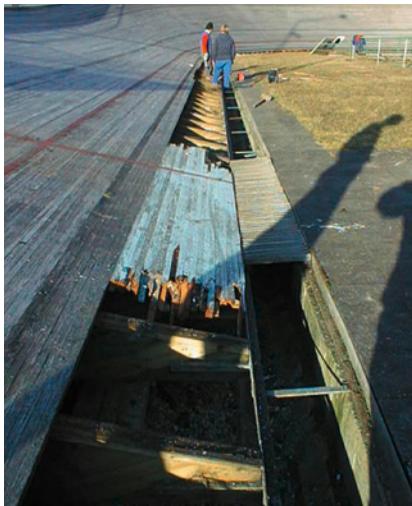
**Abb. 6:**  
Schadensbeseitigung 2001

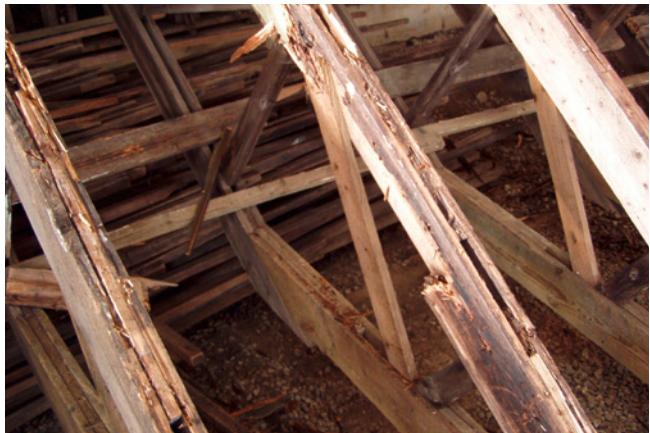
**Abb. 9:**  
Gitterträgerschäden 2006

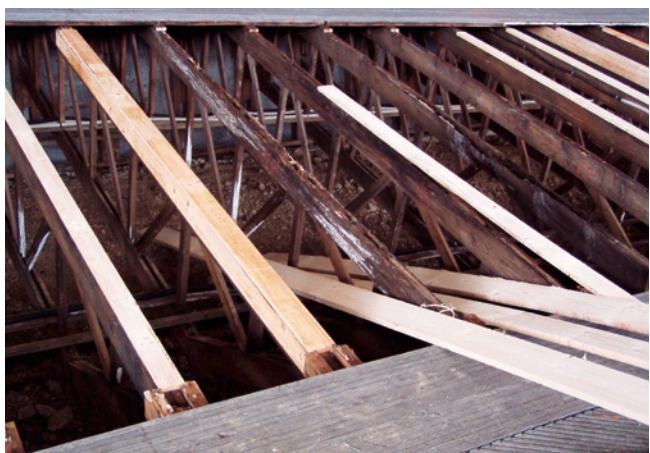
**Abb. 10:**  
Gitterträgerreparatur 2006

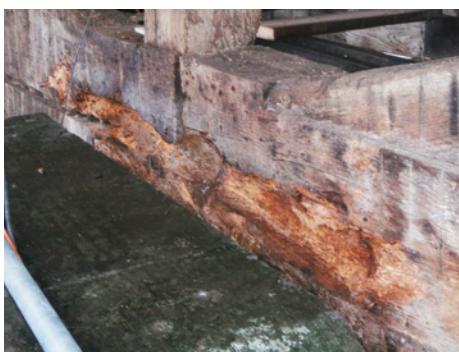
Die vorgefundenen Schäden zeigten sich alle auf der Unterwasserveite. So sind vor allem Wasserschäden mit Fäulnisfolgen zu beklagen. Diese finden sich an den Zuggurten/Längsträgern beim Kapellenpfeiler, im Brückenfeld 2, zwischen den beiden Hängewerkkonstruktionen und im Brückenfeld 3 beim ehemaligen Zugang zur Badeanstalt. Auch die der Auflagerung des Gehbelages dienenden Falze auf der Innenseite der Zugurte wiesen zum Teil ebenso Fäulnisschäden auf. Auch verschiedene Brüstungsriegel auf der Unterwasserveite zeigten Fäulnisschäden. Alle diese Fäulnisschäden entstanden durch Wassereinfluss, der nicht austrocknen konnte. Die Ursache lag darin, dass der obere Teil der Schalung weggeschnitten wurde und als Abschluss eine Nutleiste angebracht wurde. Kurz vor Ende der Restaurierungsarbeiten wurden noch Aufschieb-

**Abb. 33:** Nach Zurückschneiden der Mauerabdeckung Einsicht an die massiv geschädigten Zuggurtenkopfteile

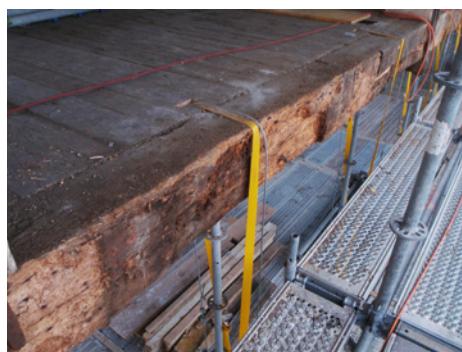
**Abb. 34:** Geschädigte Zuggurte im mittleren Brückenfeld

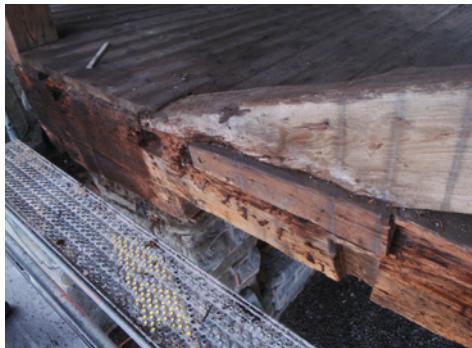
**Abb. 35:**  
Geschädigte Zuggurte im BF 3  
Unterwasserseite

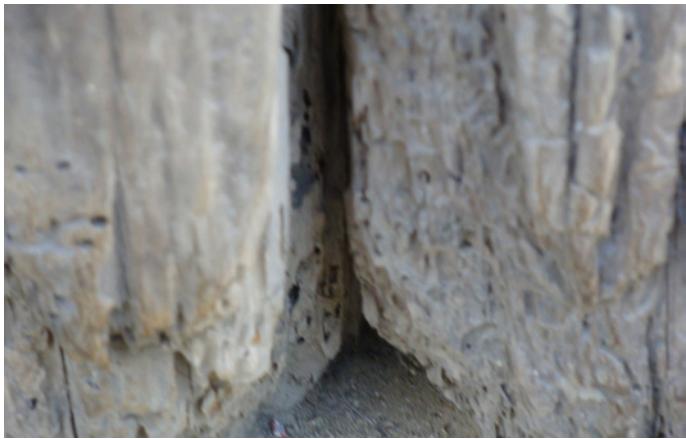
**Abb. 17:**  
Fäulnis und  
Insektenbefall

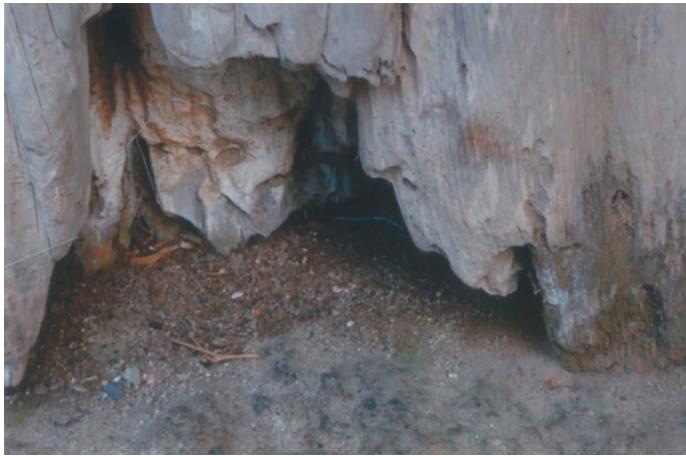
**Abb. 18:**  
Fäulnisschaden

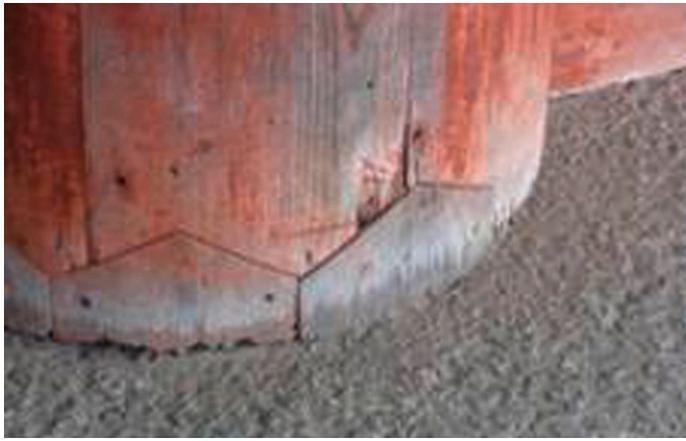
**Abb. 19:**  
Holzergänzungen im  
Fußbereich

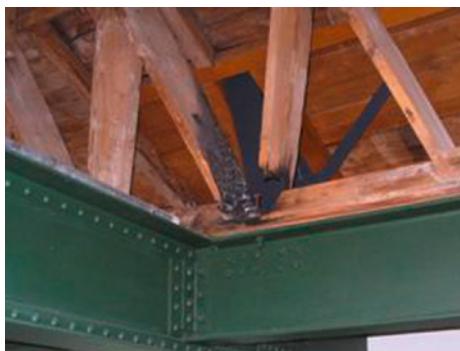
**Abb. 13:**  
Brandschadendetail

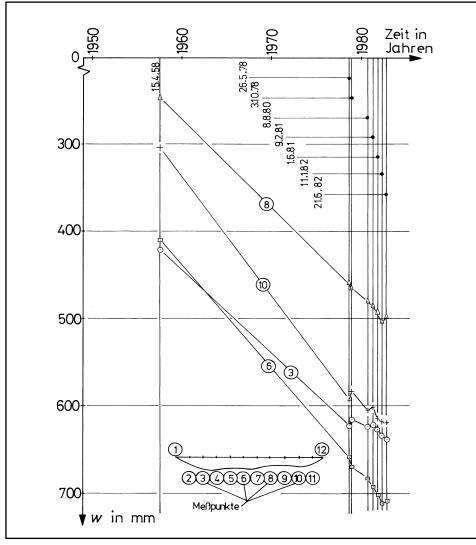
In Abb. 5 ist der zeitliche Verlauf der Firstdurchsenkungen für einige Messpunkte dargestellt. Es fällt auf, dass die Verformung des Daches mit der Zeit nicht zur Ruhe kommt, sondern weiter anwächst. Gewisse Unstetigkeiten der Kurvenverläufe sind überwiegend auf Änderungen der Einbaulasten oder zwischenzeitliche Windeinwirkungen zurückzuführen. Auch ein Zusammenhang mit Temperatur- und Feuchteänderung ist zu vermuten, konnte aber nicht nachgewiesen werden.

**Abb. 5:**  
Zeitabhängigkeit der Durchsenkung einiger Firstpunkte
