Natursteinsanierung Stuttgart 2016

**Neue Natursteinrestaurierungsergebnisse und messtechnische Erfassungen
sowie Sanierungsbeispiele**

Tagung am 11. März 2016 in Stuttgart

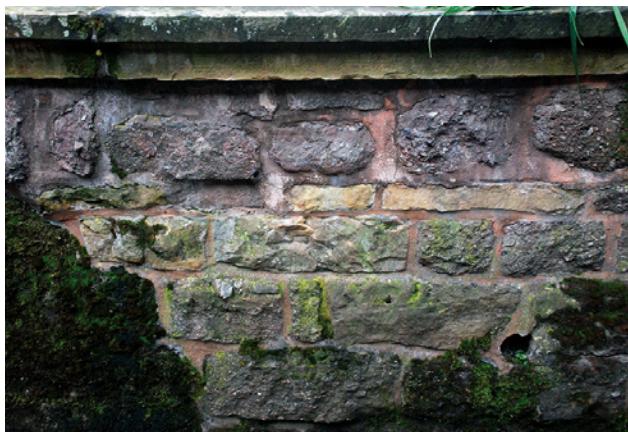
Abb. 16 Probeachse nach 10 Jahren Standzeit mit Baustellenmischung HK0-5

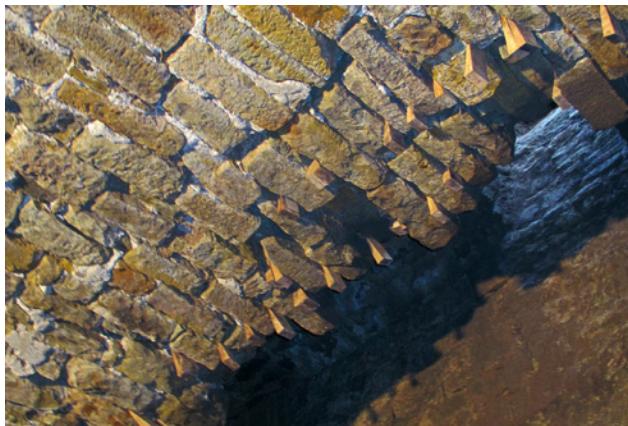
Abb. 7 Sehr stark geschädigte Verfugung, die zu einer Lockerung von Steinen geführt hat. Die Steine wurden während der Beräumung der Zisterne verkeilt.

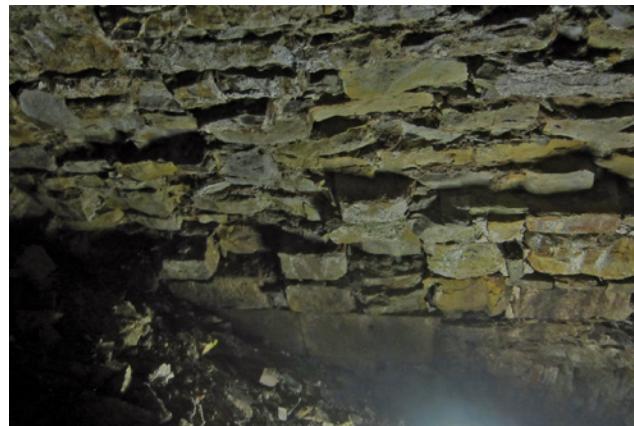
Gewölbemauerwerks war durch die Feuchtigkeit stark korrodiert und narbig bzw. streifig ausgewaschen. Weiterhin gab es zahlreiche weiße Kalkaussinterungen, die aus Lösungsvorgängen im Versatz- und Fugenmörtel resultierten (Abb. 6). Aufgrund der Durchfeuchtung war der gesamte Fugenmörtel sehr stark zurückgewittert und sehr weich. Der kraftschlüssige Verbund der Steine war dadurch nicht mehr gewährleistet und es drohte ein Herabstürzen von Steinen (Abb. 7). Im Gewölbe gab es zahlreiche großflächige Ausbruchstellen bis ca. 30 cm Tiefe (Abb. 8).

Abb. 8 Ausbrüche im Gewölbemauerwerk

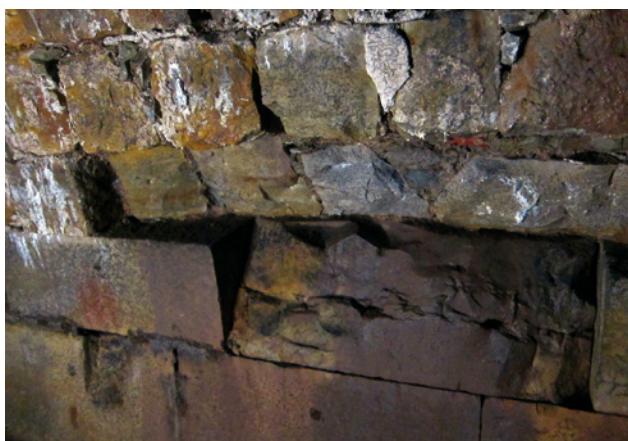
Abb. 9 Ausbruch an einem Werkstein des Kämpfers

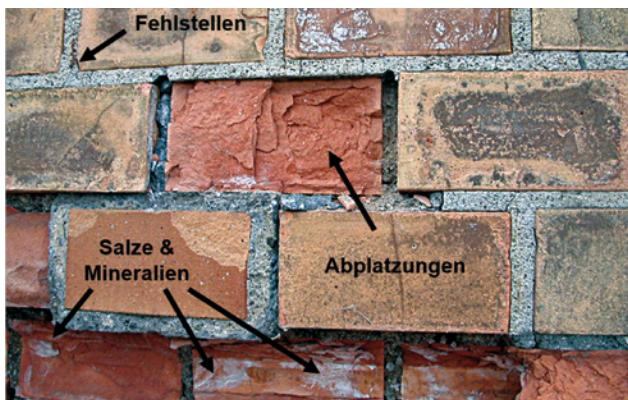
Hydrophobierungen können auf verschiedene Arten Schäden verursachen. Einerseits kommt es häufig vor, dass hinterlaufendes oder aufsteigendes Wasser gefriert, sich ausdehnt und so Material abplatzen lässt. Andererseits kann auch ein Materialstau zu Abplatzungen führen. Dieser entsteht, wenn der reine Wasserdampf bei hohem Druck eine Hydrophobierung durchdringt, aber die vielen im Wasser gelösten Stoffe bei der Verdampfung hinter der Barriere zurück lässt. Dies führt über die Jahre zu einer Akkumulation von Mineralien und Salzen, welche ebenfalls einen beträchtlichen Druck erzeugen. Die weißen Rückstände der Ablagerungen sind auf der Abbildung 1 zu sehen.

Abb. 1 Fehlstellen, Abplatzungen sowie sichtbare Rückstände von Salzen und Mineralien

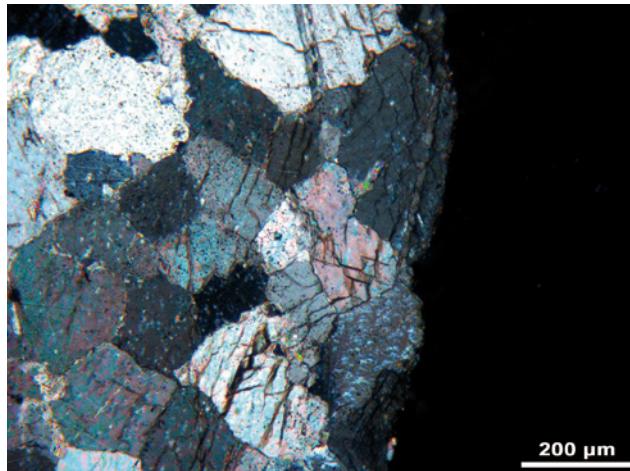
Abb. 5 Dünnschliff-Mikroskopie, Polarisationsoptik, X-PL, 10x, Probe 16 mit voranschreitender Verzuckerung, bzw. Gefügeauflockerung. Dies ist als kleine Risse zu erkennen.

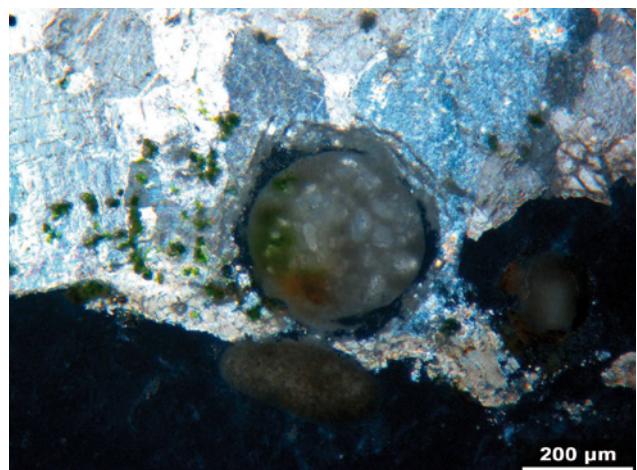
Abb. 10 Dünnschliff-Mikroskopie, Polarisationsoptik, X-PL, 10x, Probe 9 der Marmoroberfläche. Endolithischer Mikroorganismus in Marmormatrix vom Grabmal. Bläulich ist die Gesteinsmatrix (Kalzitkristalle), grüne Punkte links sind Algenzellen.

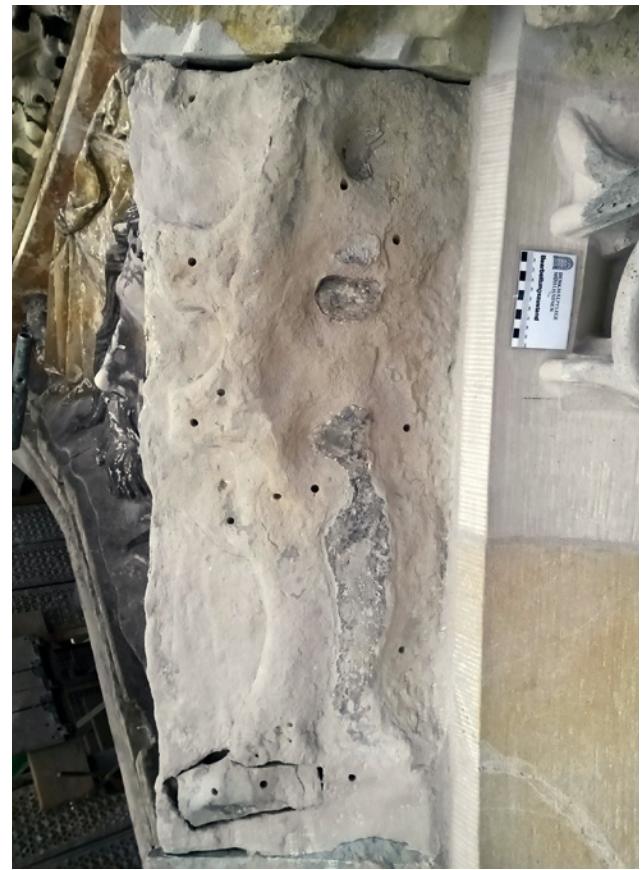
Abb. 14 Landshut St. Martin, Hauptportal, Formenverlust Blattstiel

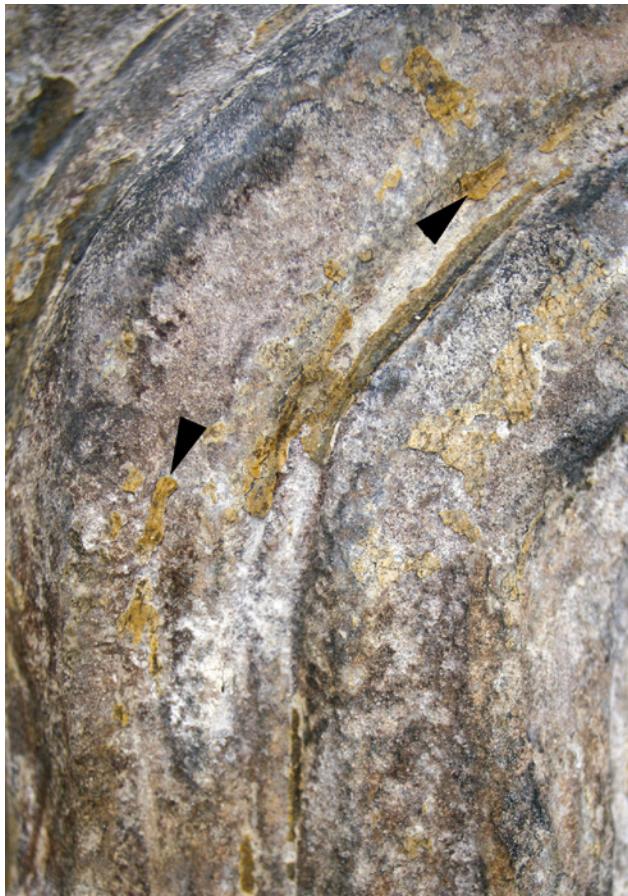
Abb. 46 Landshut St. Martin, Hauptportal, Malschichtschollen
