Wasser- und Feuchteschäden an Gebäuden

Schadensfälle aus der Gutachterpraxis

1. Auflage

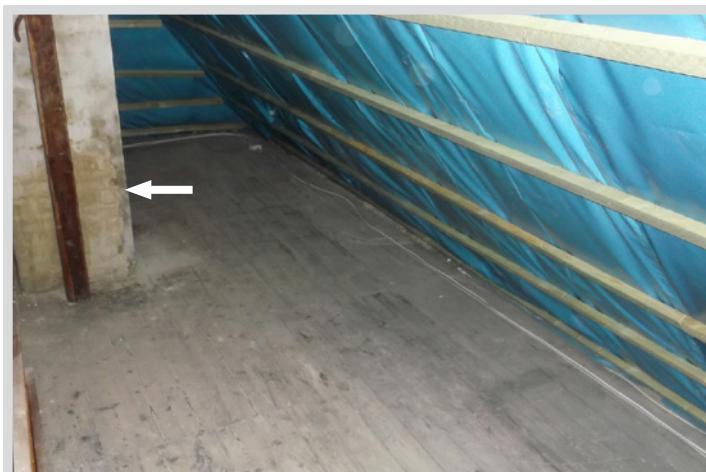
Bild 2.1.2

Am Kamin (hinten links im Bild 2.1.2) konnten zwar ein paar Versottungserscheinungen festgestellt werden, jedoch zeigte sich auch das direkt am Mauerwerk des Kamins anschließende Holz schadensfrei. Und dass hierüber Wasser in das darunter liegende Badezimmer gedrunken sein soll, konnte ich schon an diesem Punkt der Ortsbegehung ausschließen.

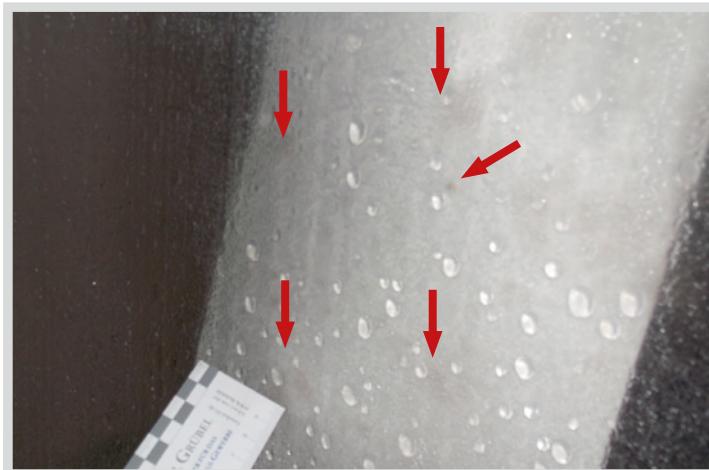
Die ausgekeimten Schimmelpilze auf der Duschtür waren nur mit einem weißen Blatt als Hintergrund sichtbar (Bild 2.1.7). Mit den **roten Pfeilen** und dem Rissbreitmessermesser im Bild 2.1.7 wird exemplarisch auf einige ausgekeimte Sporen gedeutet.

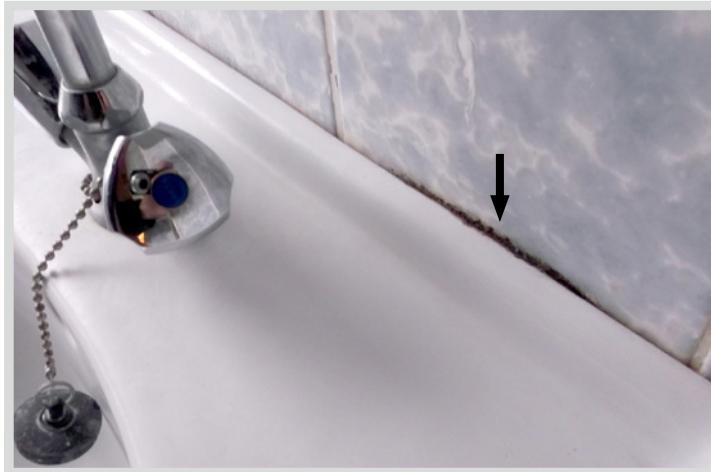
Bild 2.1.11

Einen weiteren beanstandeten Bereich zeigt das Bild 2.1.11. Zwischen dem Handwaschbecken und den Fliesen hatte sich auf einer Länge von ca. 7 cm ein weiterer leichter Schimmelpilzbefall eingestellt. Ein Bagatellschaden zu dem, was mich am Fenster erwartete.

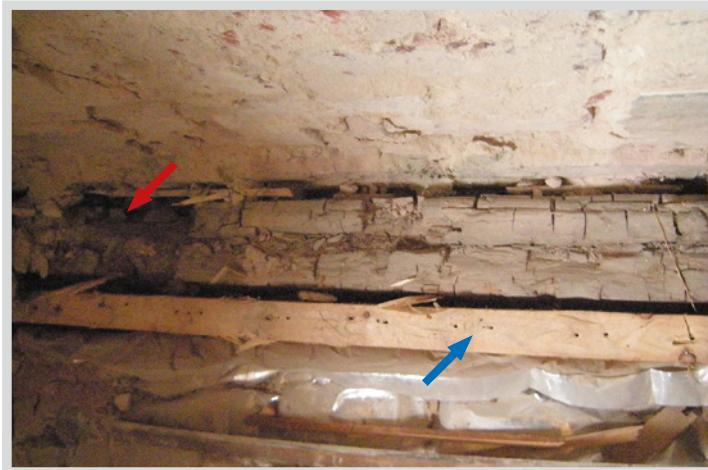
Doch war der eigentliche Pfusche noch viel größer, wie auf dem Bild 2.2.8 zu erkennen ist. Man hatte die Decke tatsächlich vor einiger Zeit geöffnet und den geschädigten Streichbalken entdeckt. Wahrscheinlich waren zu diesem Zeitpunkt doch einige Dielen morsch, sodass man sie austauschte und hierdurch der Balken freigelegt wurde. Hierbei wurde schon erkannt, dass der Streichbalken wohl zu stark geschädigt war, um seine statischen Aufgaben dauerhaft gesichert auszuführen und es wurde eine Verstärkung eingebaut (**blauer Pfeil** im Bild 2.2.8), um den Balken zu entlasten.

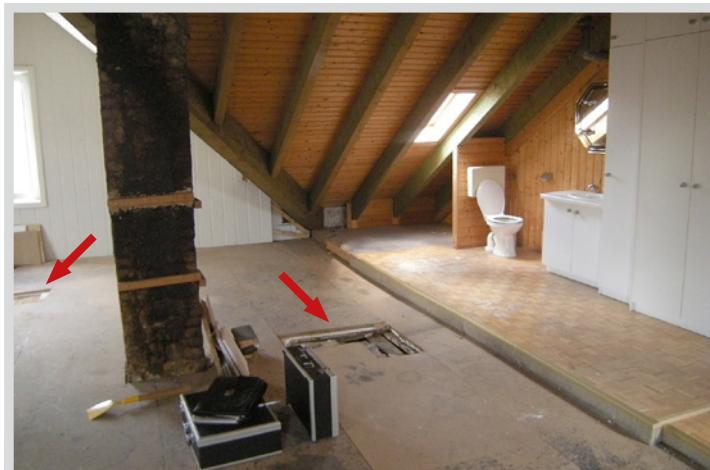
Das verlegte Parkett wies einige Gebrauchsspuren auf, jedoch keine feuchtebedingten Schäden. Die **roten Pfeile** im Bild 2.8.1 deuten auf zwei in den Bodenaufbau gesetzte Öffnungen zur Überprüfung möglicher Schäden durch holzzerstörende Insekten und Pilze.

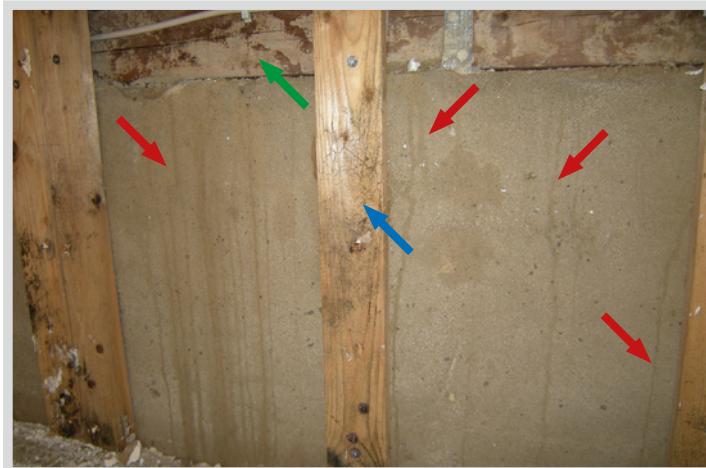
Bild 2.9.4

Am schlimmsten hatte es die Pfette erwischt (**grüner Pfeil**), die so stark durch einen holzzerstörenden Pilz angegriffen war, dass sie aus statischen Gründen später ausgetauscht werden musste. Es wunderte mich, dass das Ehepaar nicht im darunterliegenden Wohnraum Schäden entdeckt hatte. Denn so wie das hier aussah, musste auch darunter Wasser aus der Decke getropft sein. Also verlagerte ich die Besichtigung in das Erdgeschoss. Hier fiel mir sofort ein an dem Decken-/Wandanschluss angesetzter Tapetenstreifen aus gestrichener Glasfaser (Bild 2.9.5/**rote Pfeile**) direkt unterhalb der Einbauschränke im Dachgeschoss ins Auge.

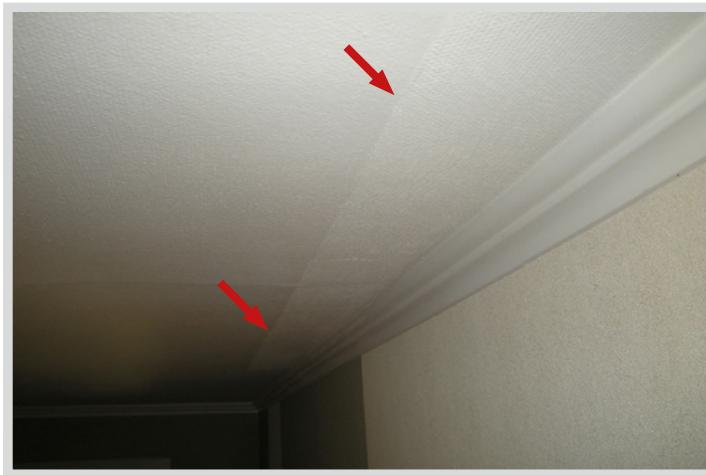
Bild 2.9.5

Totalschaden hinter den Gipskartonplatten. Schimmelpilze und Holz zerstörende Pilze haben ganze Arbeit geleistet. Die Spuren von heruntergelaufenem Wasser waren deutlich zu sehen.

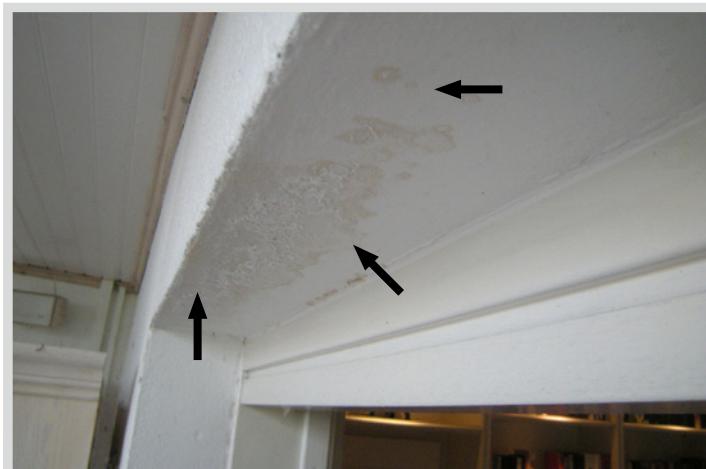
Bild 2.9.6

Der Schaden konnte bei dieser Intensität nicht innerhalb eines Jahres entstanden sein und war wohl dem Verkäufer schon vor der Veräußerung bekannt, was der erneuerte Tapetenstreifen auch bewies. So zeigten sich auch an dem Sturz der Terrassentür unterhalb der Traufe feuchtebedingte Ausblühungen an dem neuen Farbanstrich (**schwarze Pfeile/Bild 2.9.6**).

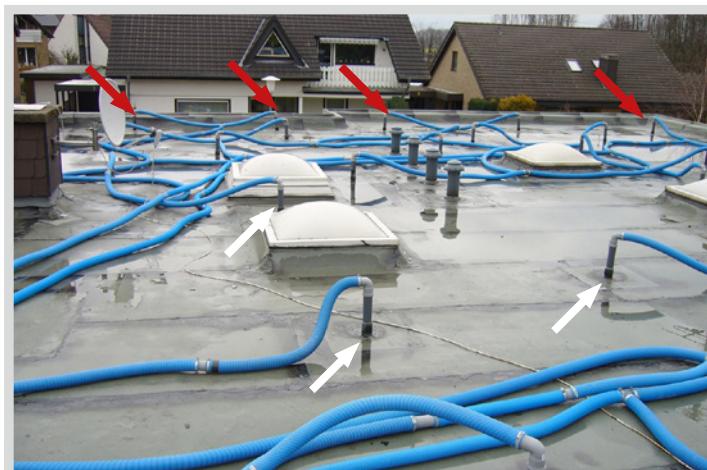
Bild 2.10.1

So wäre es richtig. **Bild 2.10.1** stellt den korrekten Ansatz von Prozessluftöffnungen in einem Warmdach dar. Im Außenbereich (**rote Pfeile**) wird die Prozessluft abgesaugt und über die Mittelachsen eingespeist (**weiße Pfeile**).

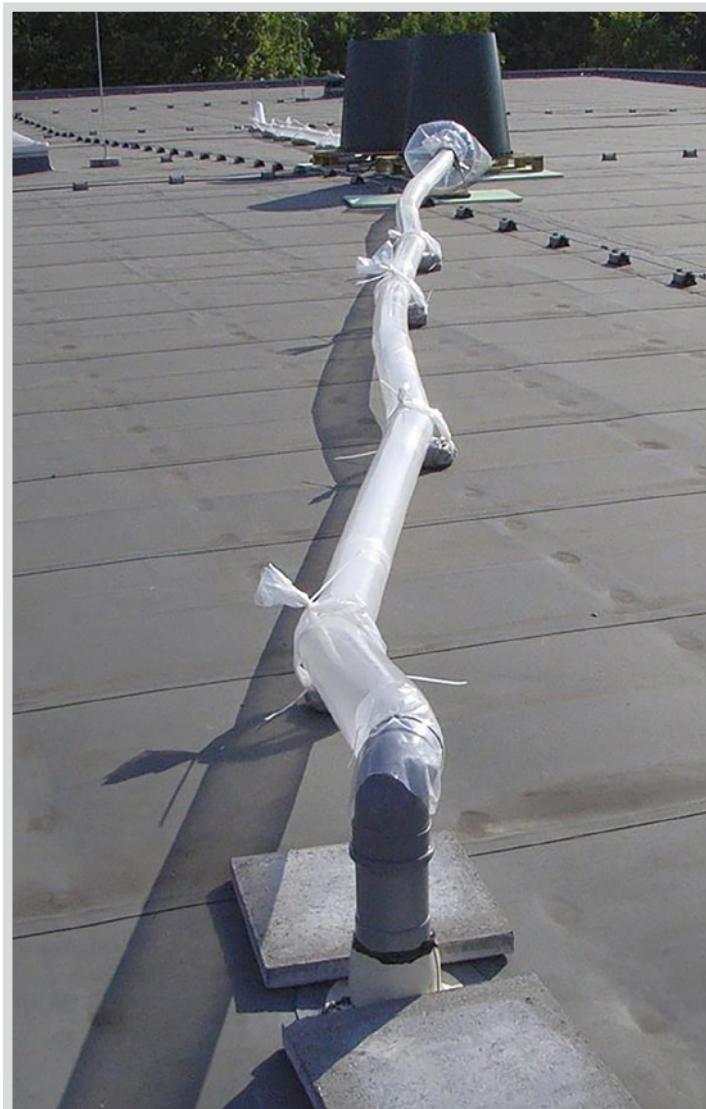
**Bild 2.10.3**

Das Dach des Bauherrn hatte eine zu trocknende Fläche von über 1.000 m². Die Trocknungsfirma hatte gerade einmal sechs Öffnungen in die Konstruktion gesetzt, über die sie die Fläche technisch entfeuchten wollte.

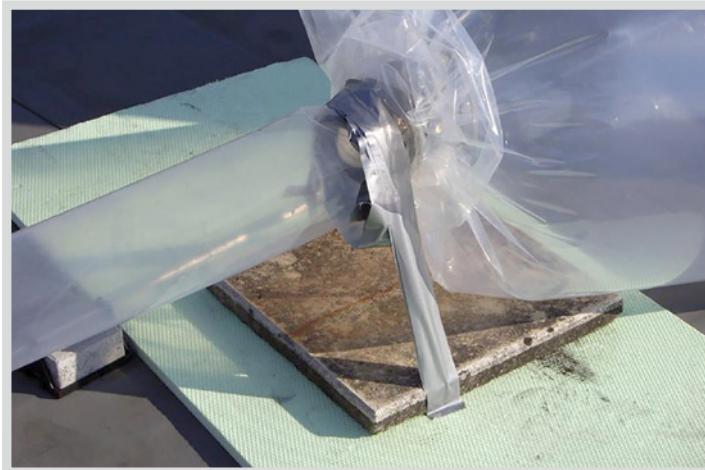
**Bild 2.10.9**

Es ist unmöglich, den Übergang zwischen dem ersten Kunststoffbeutel und dem weiterführenden Fallrohrschauch auf einem Flachdach über mehrere Wochen Trocknungszeit mit Klebestreifen gesichert zu verbinden.

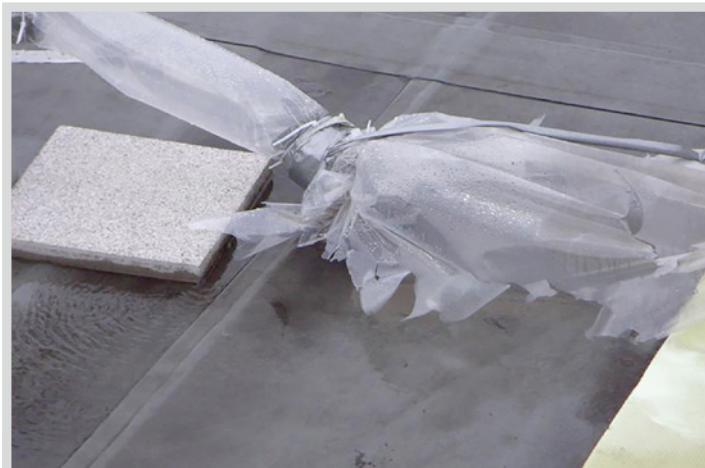
**Bild 2.10.10**

Das vom Schneckengebläse erzeugte Luftvolumen konnte aufgrund des Widerstands durch den Dämmstoff niemals in die aus Polystyrol erstellte Dämmebene des Dachs gelangen. Durch die Windbelastung und den eigens erzeugten Druck ist der große Kunststoffbeutel gerissen.

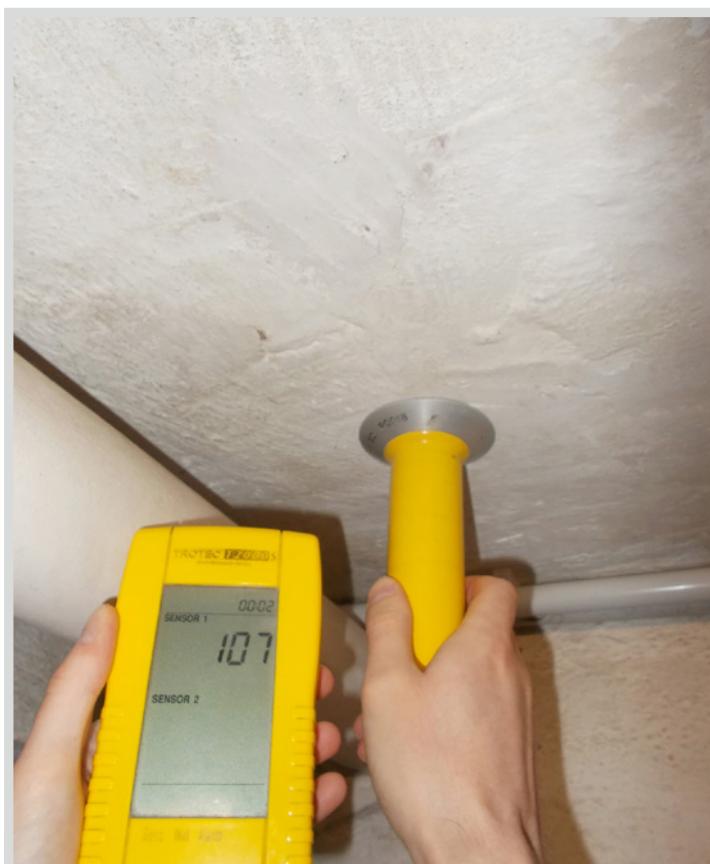
Bild 2.11.8

107 Digits (digitale Einheiten) sind bei diesem Messgerät als nasse Baustoffe zu interpretieren. Hätte es sich um eine wirkliche Durchfeuchtung gehandelt, hätten sich noch dunkle, feuchtebedingte Verfärbungen an der Decke gezeigt. Beides war jedoch nicht der Fall.

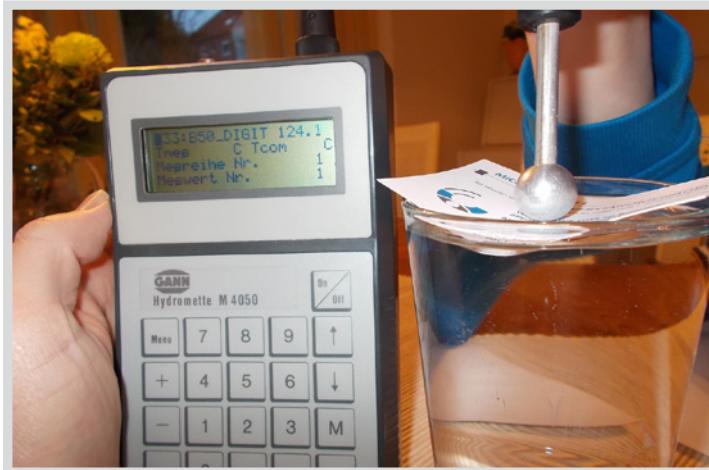
Bild 2.11.13

Das Messgerät kann nur die oberste Schicht eines Baustoffs messen. Die Ergebnisse der Messungen sind zudem von der Rohdichte des Baustoffs abhängig.
