Schäden an polymeren Beschichtungen

Schadenfreies Bauen

Band 26

2., überarbeitete und erweiterte Auflage

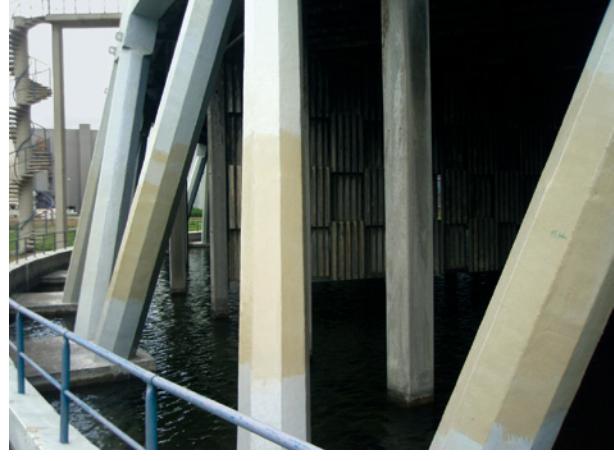
Bild 21 ■ Rissüberbrückende Polyurea-Beschichtung auf Kühlturnm-Schalenstützen; vergilbte Beschichtungsbereiche, auf denen der Beschichtungsstoff mit disproportional angesetzten Ausgangskomponenten zum Einsatz gebracht wurde

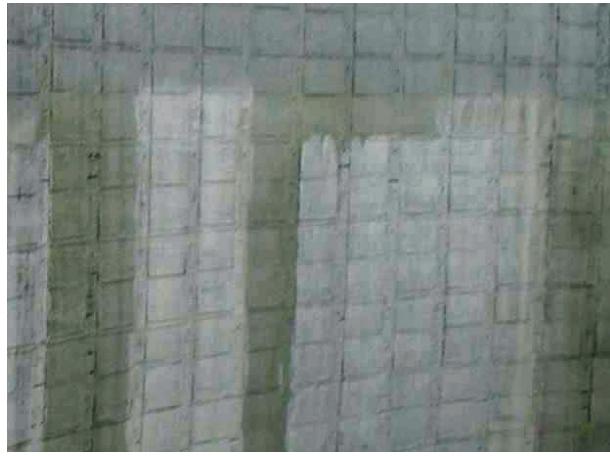
Bild 22 ▪ Amingehärtete Epoxidbeschichtung erlitt weißliche Trübung, weil in statu nascendi zu geringe Temperatur und zu hohe Luftfeuchte herrschten; dadurch Wassereinlagerung in das Bindemittel der Oberflächenzone mit irreversibler, diffuser Streuung des auftreffenden Lichts

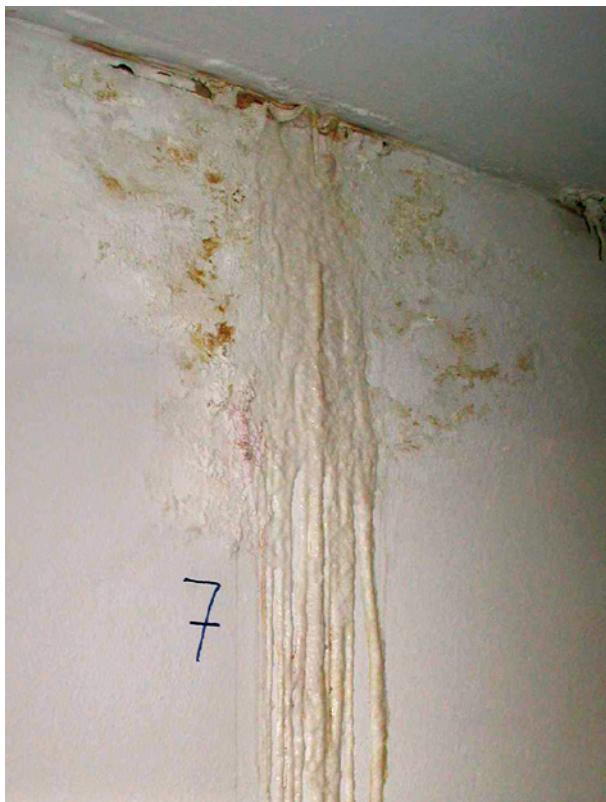
Bild 28 ■ Kalksinterablagerung auf der Wandbeschichtung als Folge eines Abdichtungsfehlers und eines daraus resultierenden Herauslösens von Kalk $\text{Ca}(\text{OH})_2$ aus einem Zementestrich, der nach Zutritt von Luftkohlensäure CO_2 zu Kalkstein CaCO_3 versintert

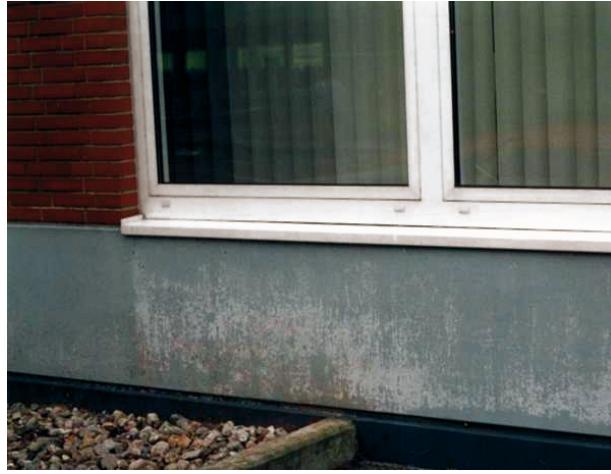
Bild 29 ▪ Lösliche Anteile sind flächig (mit Regenwasserunterstützung) aus dem Beton durch die Beschichtung migriert und zu glattem Belag (säurelöslich) versintert.

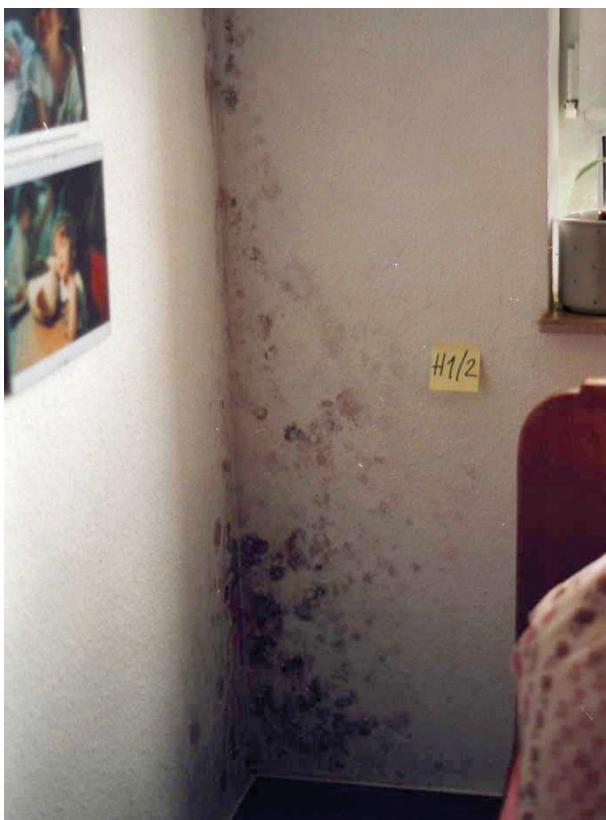
Bild 33 ■ Pilzbelag (sogenannte Stockflecken) auf feuchten Oberflächen von Außenwandinnenseiten als Folge einer Wärmebrückenwirkung; Betäubung im Eckbereich ist durch hohe Baufeuchte nach Bauwerkserrichtung und durch ungünstiges Wohnverhalten (Heizung / Lüftung) im Schlafzimmer begünstigt worden

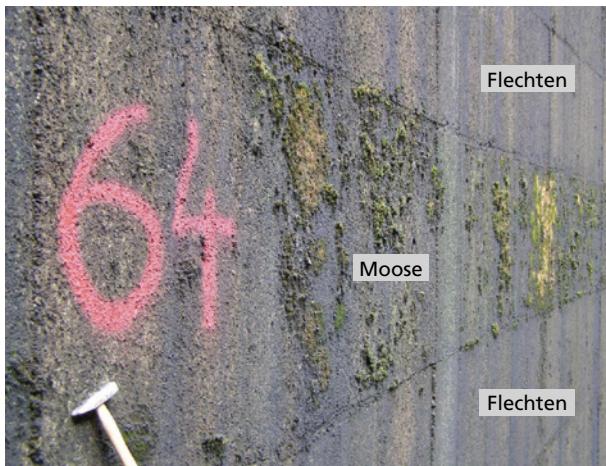
Bild 35 ■ Innenseite eines Naturzugkühlturms im Normalbetrieb; Oberflächenbelag einer symbiotischen Generierung von Flechten aus Algen und Pilzen mit grau-brauner Beschaffenheit; örtlich wegen Optimierung durch Betonporen, Wasserspeicherung und Lichteinwirkung Weiterentwicklung zur Moosbildung
<https://doi.org/10.51202/8783819787273> - Generiert durch IP 216.73.216.36, am 19.01.2026, 16:04:57. © Urheberrechtlich geschützter Inhalt. Ohne gesonderte Erlaubnis ist jede urheberrechtliche Nutzung untersagt, insbesondere die Nutzung des Inhalts in Zusammenhang mit, für oder in KI-Systemen, KI-Modellen oder Generativen Sprachmodellen.

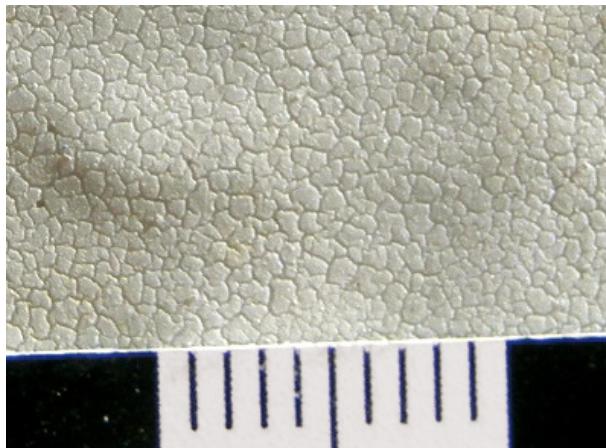
Bild 41 ■ Erscheinung B → C – Übergang der Einzelfeldstrukturen in einer Polyurea-Beschichtung (Bild 40) nach 14-monatiger Freibewitterung am Bauobjekt in eine ausgeprägte Verschorfung mit Verkleinerung der Einzelfeldstrukturen

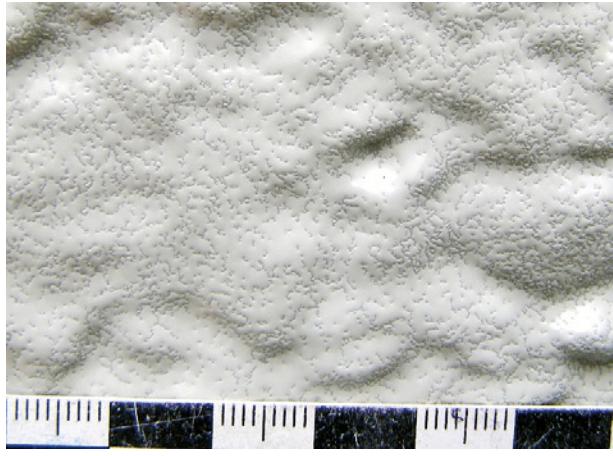
Bild 43 ■ Erscheinung D
– windgetragen in die noch nicht verfestigte PUR-Beschichtung tief in den Schichtquerschnitt eingedrungene Granulatpartikel; die rissüberbrückende Wirkung der Beschichtung ist dadurch signifikant geschwächt

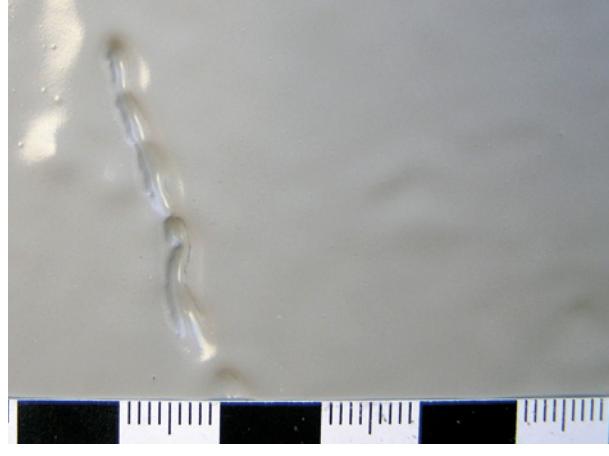
Bild 46 ■ Erscheinung E
– Vertiefung, weil vorhandener Riss im Beton nicht egalisiert worden ist; Beschichtungsstoff ist am Spalt eingefallen; optische Beeinträchtigung signifikant, technische Beeinträchtigung virulent, weil im Querschnitt örtlich eine Schichtdicken schwäche vorliegt

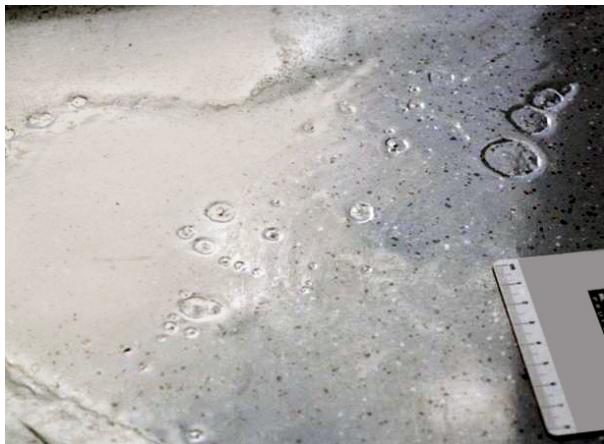
Bild 47 ■ Erscheinung G
– Benetzungsstörungen beim Beschichten eines Fußbodens, die zur kraterartigen Ausbildung von Fehlstellen führten

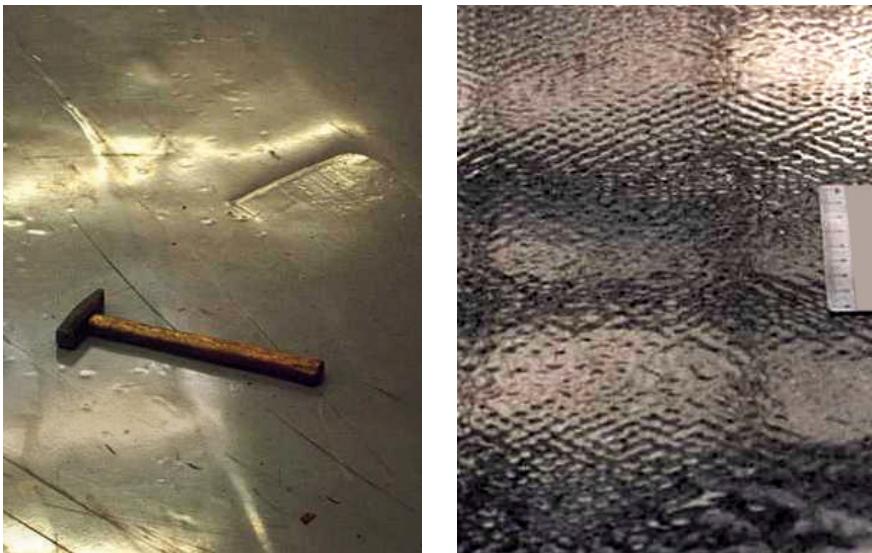
Bild 49 ▪ Erscheinung G – signifikante Schichtdickenschwankungen als Folge des Überschreitens der Verarbeitungszeit eines 2 K-Epoxidbeschichtungsstoffs, der dann einsetzenden Viskositäts-erhöhung und der damit verbundenen Verlaufsbeeinträchtigung; links: Wellen aus Rakelapplikation, rechts: Raster aus Stachelwalzenentlüftung

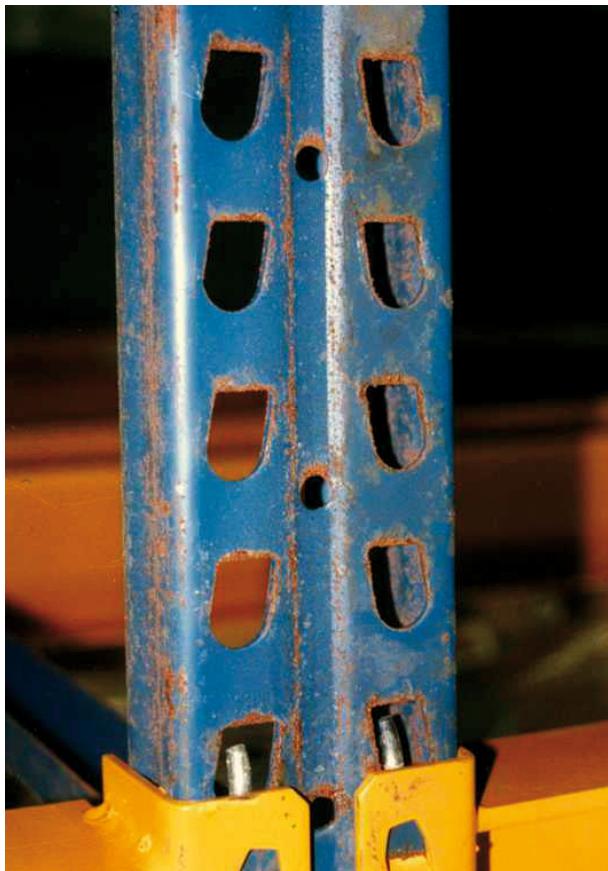
Bild 50 ■ Erscheinung G – frühzeitiges Versagen des Korrosionsschutzes an Kanten, weil die Schichtdicke wegen der sogenannten Kantenflucht des Beschichtungsstoffs dort zu gering ausfiel

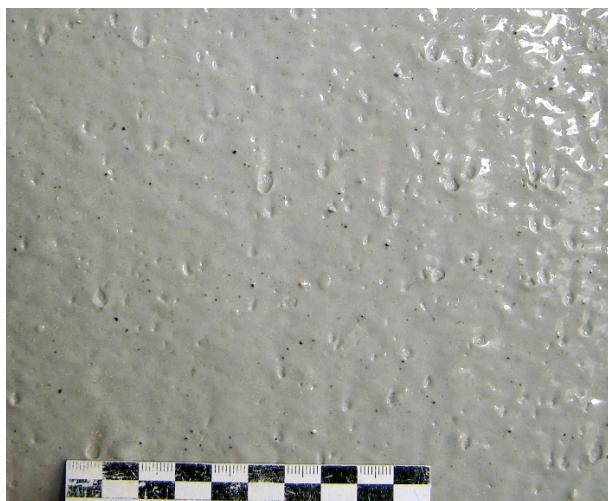
Bild 51 ■ Erscheinung H – kleinflächige Vertiefungen in der Beschichtung, hervorgerufen durch Beregnung in einem frühen Stadium; der Beschichtungsstoff war noch flüssig; die Oberflächenspannung der Wassertropfen hat eine konkave Ausbeulung erzwungen, die nach der Verdunstung der Wassertropfen wegen des vernetzungsbedingt fortgeschrittenen Viskositätsaufbaus nicht mehr rückverformbar war

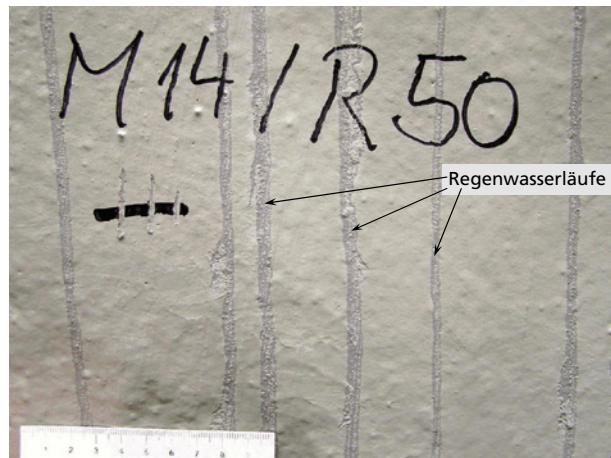
Bild 52 ■ Erscheinung H
– läuferartiger Abtrag
einer Deckschichtlage
eines wässrig basierten
Epoxidbeschichtungs-
stoffs durch frühzeitige
Regeneinwirkung

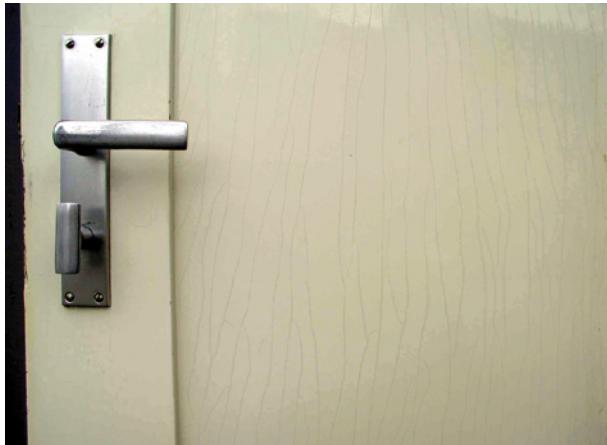
Bild 54 ▪ Parallel zur Holzmaserung auftretende Risscharen in einer Türlackierung, die auf den ausgeprägt anisotrop sich verlängernden Holzuntergrund zurückgehen

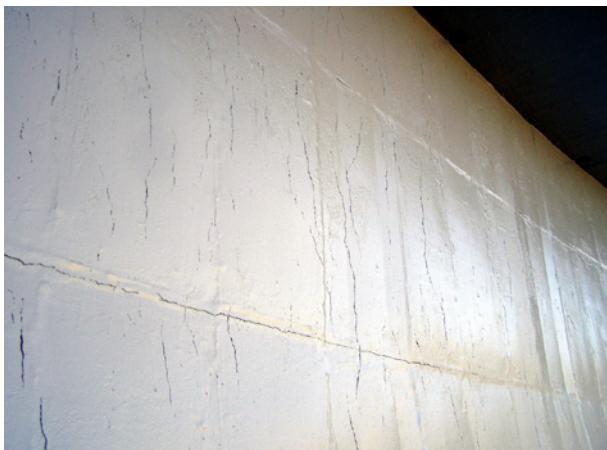
Bild 55 ▪ Vertikal schalenartig auftretende Risse in der Stahlbetonschale eines Naturzugkühlturms unterhalb des oberen Randglieds als Folge schwind- und temperaturbedingter Ringzugspannungen

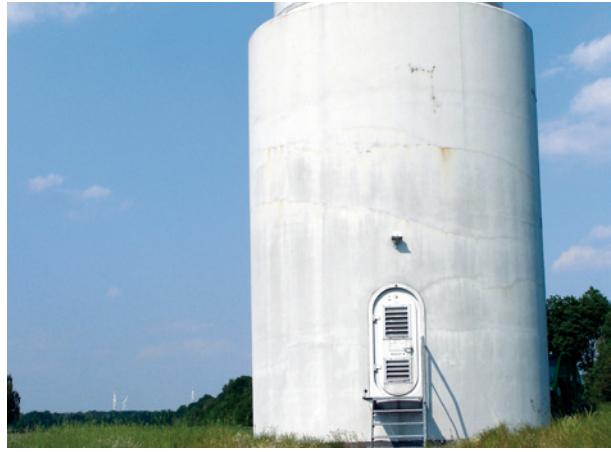
Bild 56 ■ Ringförmige Risse im Stahlbetonsockel einer Windenergieanlage auf der Luvseite als Folge der windbedingten Pendelwirkung

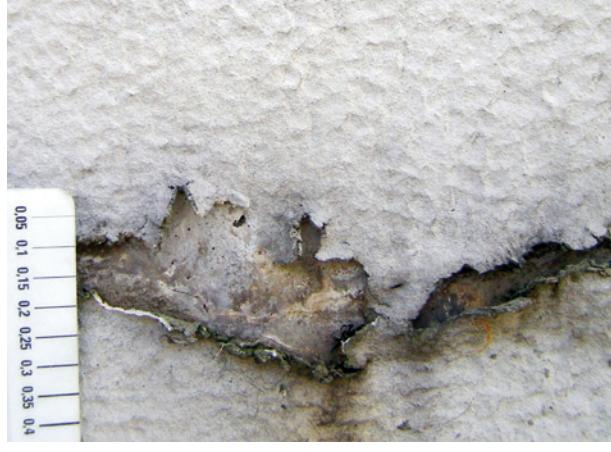
Bild 57 ■ Totalversagen einer regelwerkskonform rissüberbrückenden Beschichtung, weil die in-situ-Rissbreitenänderungscharakteristik die Regelwerksvorgaben weit überschreitet

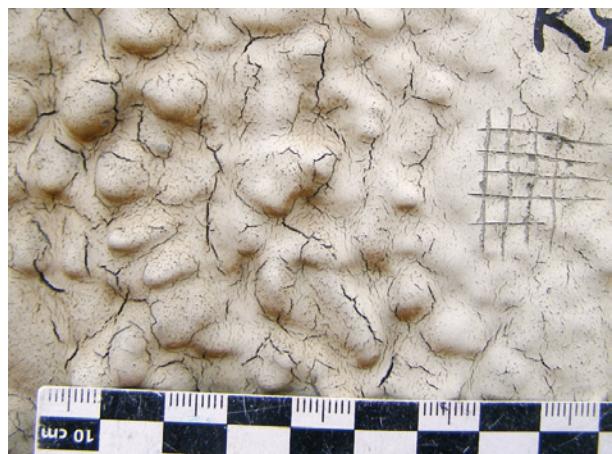
Bild 60 ■ Schrumpfrisse in Abhängigkeit der Alterung und der Schichtdicke; die netzartigen Risse verlaufen bevorzugt in sogenannten Schichtdickentälern, wo sich beim Applizieren eine größere Anhäufung an Beschichtungsstoff gebildet hat

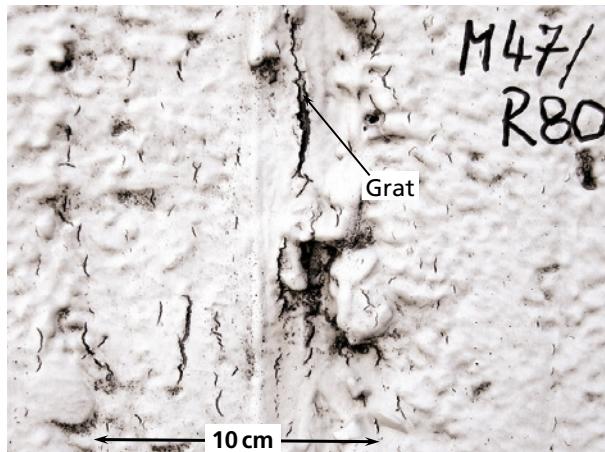
Bild 62 ▪ Vertikal orientierte, stark klaffende Risse in 2 K-PUR-Beschichtung mit leicht aufschüsselfenden Rändern

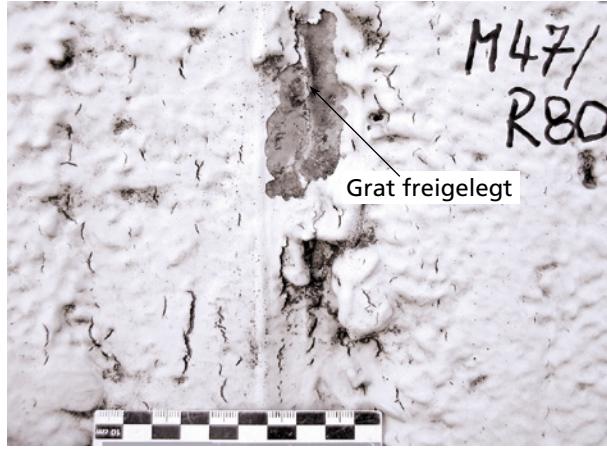
Bild 63 ■ Zustand Bild 62 nach dem Abheben aufgeschüttelter Beschichtungsreste; darunter liegende Beschichtung ist weich, klebrig, belegt; Rissspalt ist identisch mit Grat

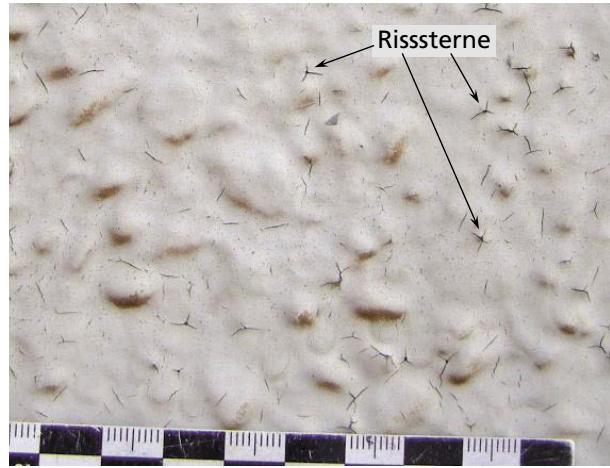
Bild 66 ■ Hellgrau beschichtete Beton-Fertigteil-Fassadenplatten; bei Transport und Montage entstanden Risse; Befürchtung: Bewehrung rostet, weil sich rostbraune, fahnenartige Ablagerungen gebildet haben; diese These wurde widerlegt [77]

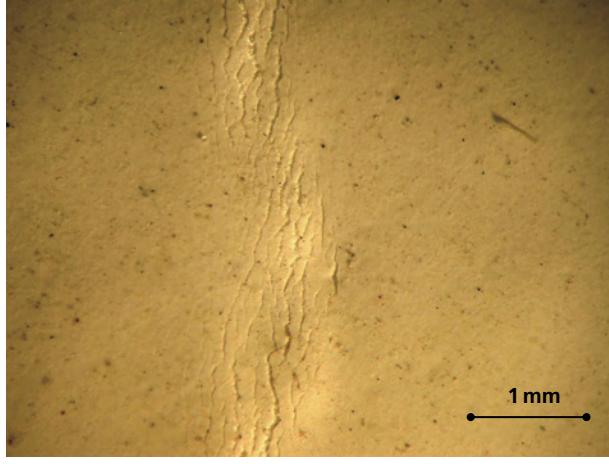
Bild 70 ■ Risssschar über einem im Betonuntergrund sich bewegendem Riss; die Einzelrisse enden in einer Tiefe von 1/10 der Gesamtschichtdicke

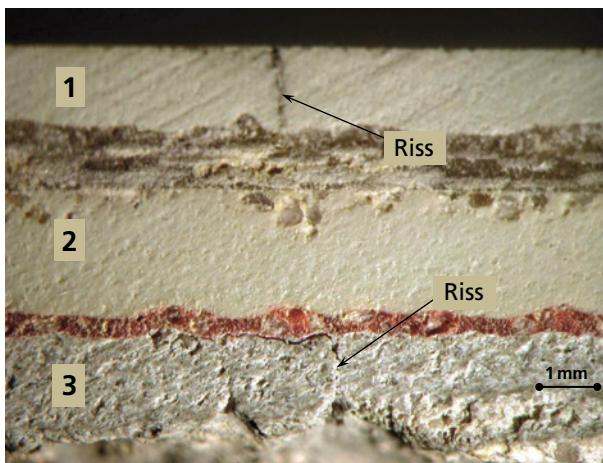
Bild 71 ▪ Ein in Schicht 1 und 3 auftretender Riss setzt sich in Schicht 2 nicht fort
1 starr formulierte Decksicht
2 flexibel formulierte Zwischenschicht
3 Betonuntergrund

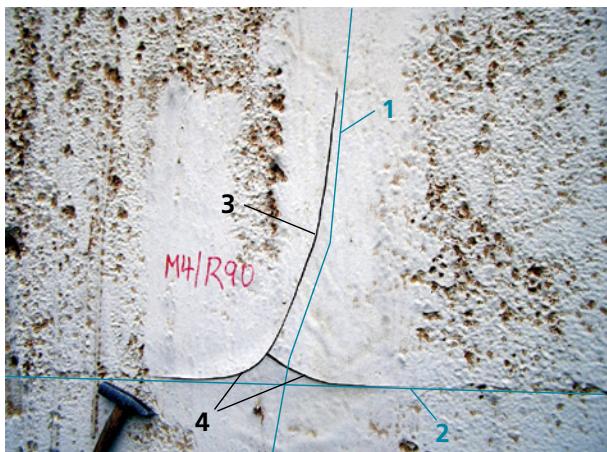
Bild 78 ▀ Schaleninnen-seite eines Naturzugkühl- turms im Abgasbetrieb
1 ungefährer Verlauf des Meridianrisses
2 ungefährer Verlauf des Betonierfugenrisses
3 Verlauf des Risses der Beschichtung über dem Meridianriss
4 Verlauf des Risses der Beschichtung über der Betonierfuge

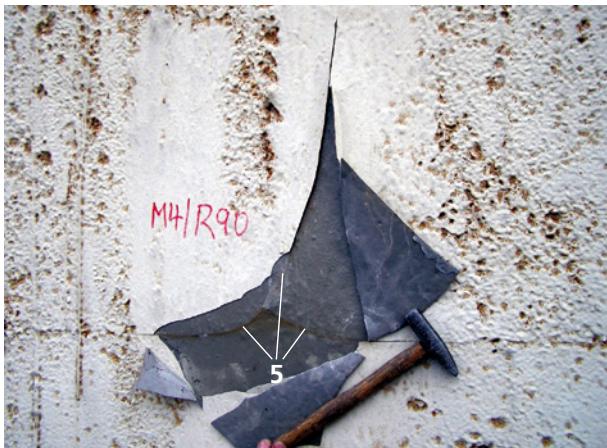
Bild 79 ▀ Schalenaus- schnitt (Bild 78) nach Abnahme des enthafteten Beschichtungsteils
5 keine Risse in der verbliebenen rissüber- brückenden Teilschicht

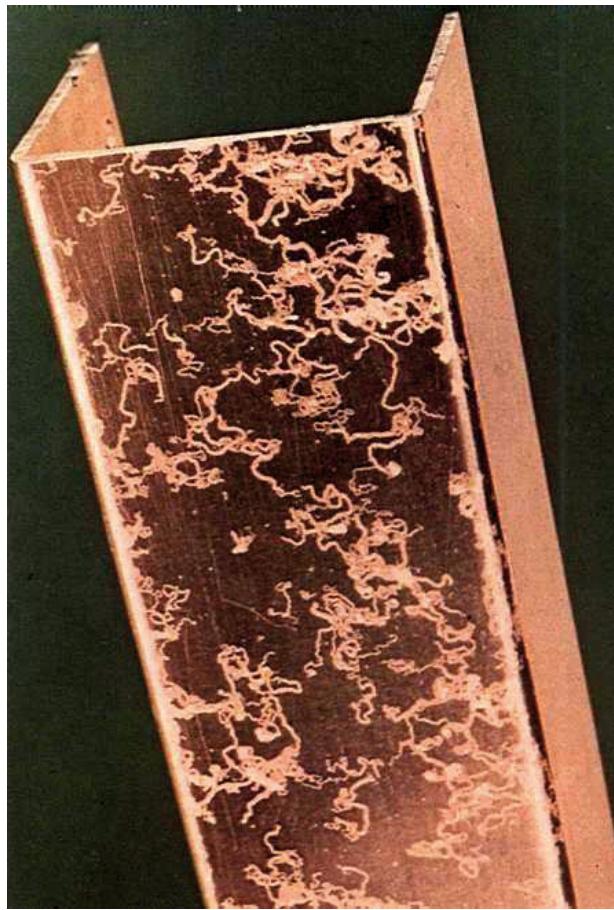
Bild 83 ■ Filiiform-korrosion eines Leichtmetall-Bauteils wegen unzureichender Korrosionsschutzwirkung der farblosen Beschichtung in feuchter Atmosphäre

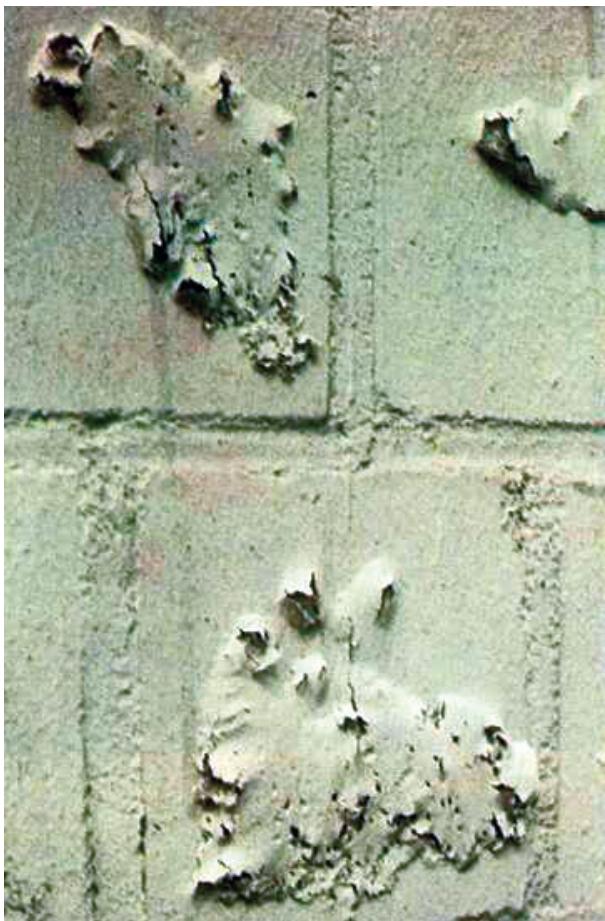
Bild 85 □ Pustelartiges Anheben der Kunststoffdispersions-Fassadenbeschichtung durch Salze, die über Fehlstellen herausgelöst wurden und an der Steinoberfläche nach Luftzutritt versinterten

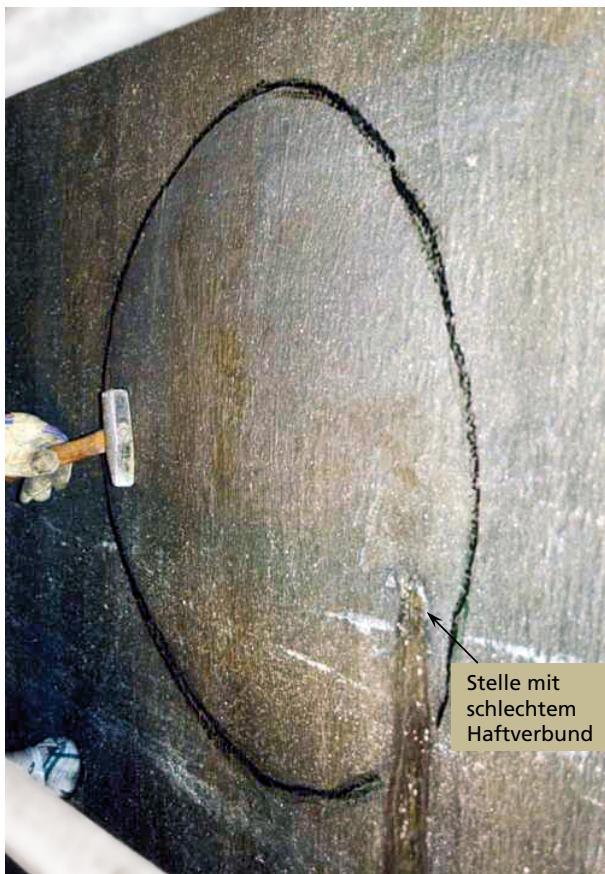
Bild 89 ■ Mit Epoxidbeschichtung versehene Betonwand eines Abwasserbeckens ca. 6 m unterhalb des außenseitigen Grundwasserspiegels; planmäßig als WU-Beton erstellte Wanne hat kavernöse Zonen; an Stelle mit schwachem Haftverbund hat hydrostatischer Druck Enthaftung verursacht; durch Unterwanderung entstand eine Blase mit ca. 60 cm Durchmesser und einem Ausbeulungsstich von ca. 20 mm

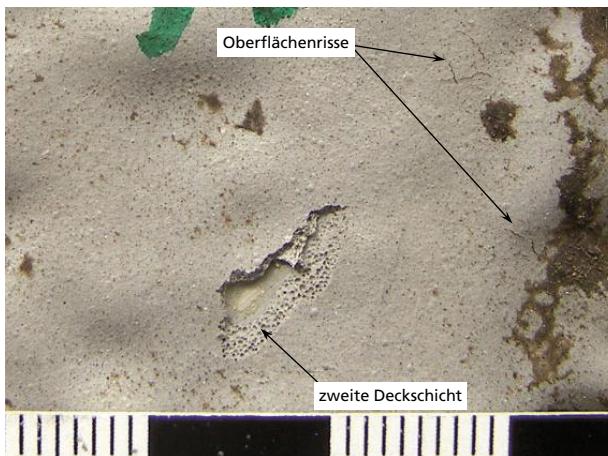
Bild 98 □ PUR-
Deckschicht mit starker
Schaumstruktur zeigt
örtlich Oberflächen-
risse nach zweijähriger
Betriebsbeanspruchung

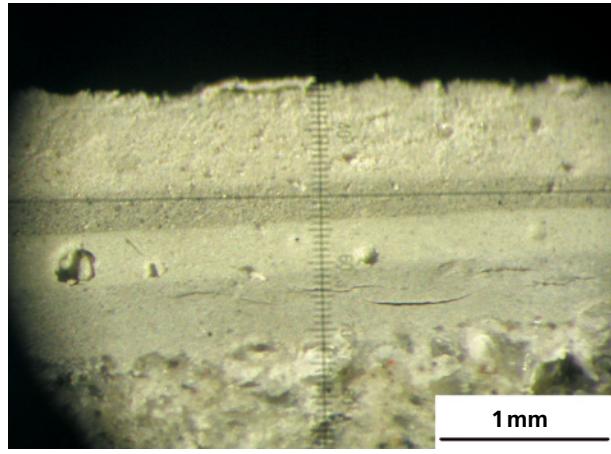
Bild 108 ■ Querschnitt des Polymer-Beschich-
tungsaufbaus gemäß
Bild 107;
Stadium 2: Erzwingung
eines osmotisch generier-
ten Blasenhohlräums in
der kohäsionsgeschwäch-
ten ersten Lage der EP-
Zwischenschicht

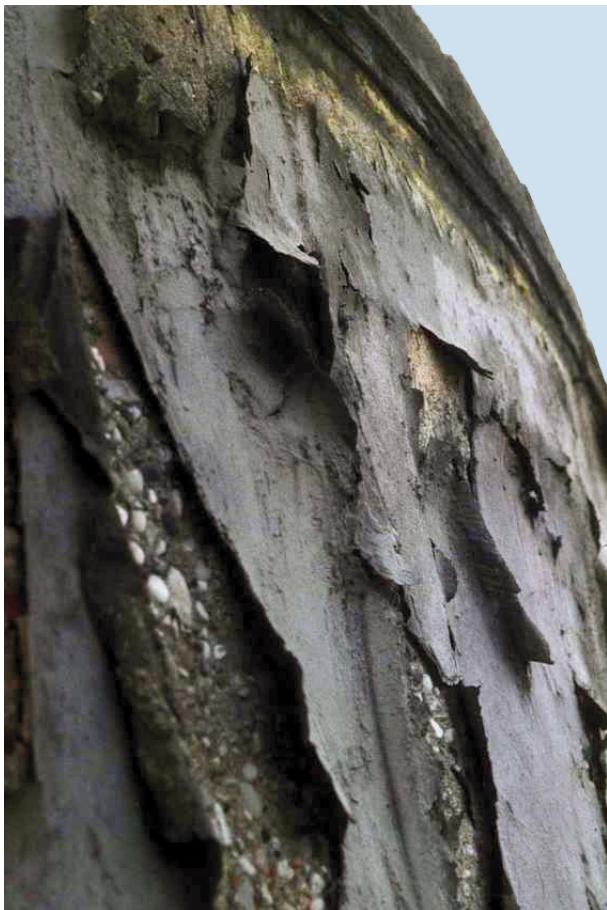
Bild 116 ■ Die Beschichtung einer Schornsteinmündung ist als Folge der chemischen Belastung und der damit verbundenen Versprödung gerissen, aufgeschlüsselt und zum Teil abgeblättert.

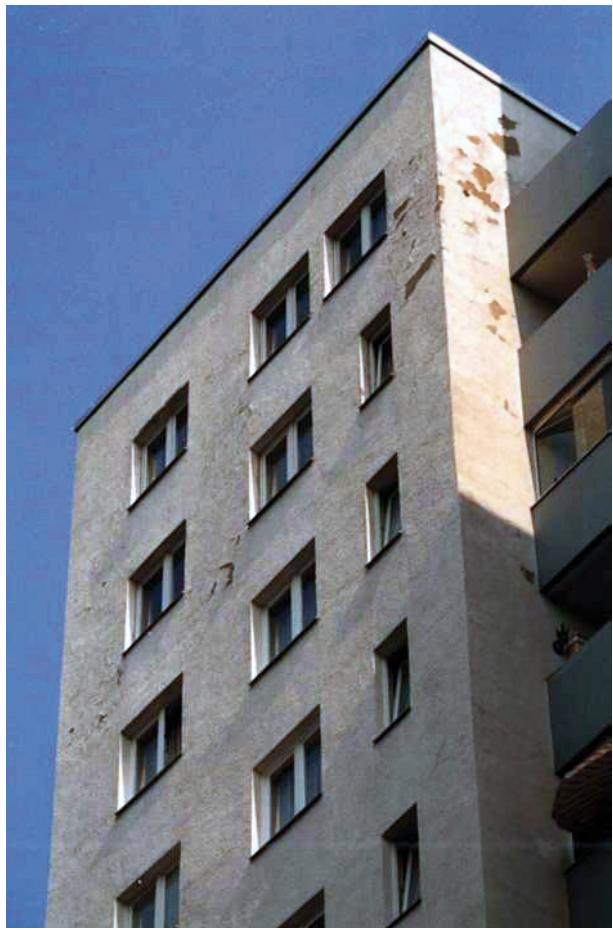
Bild 121 ▪ Verputzte und beschichtete Fassade; witterungsbedingte Abplatzungen mit zunehmender Gebäudehöhe

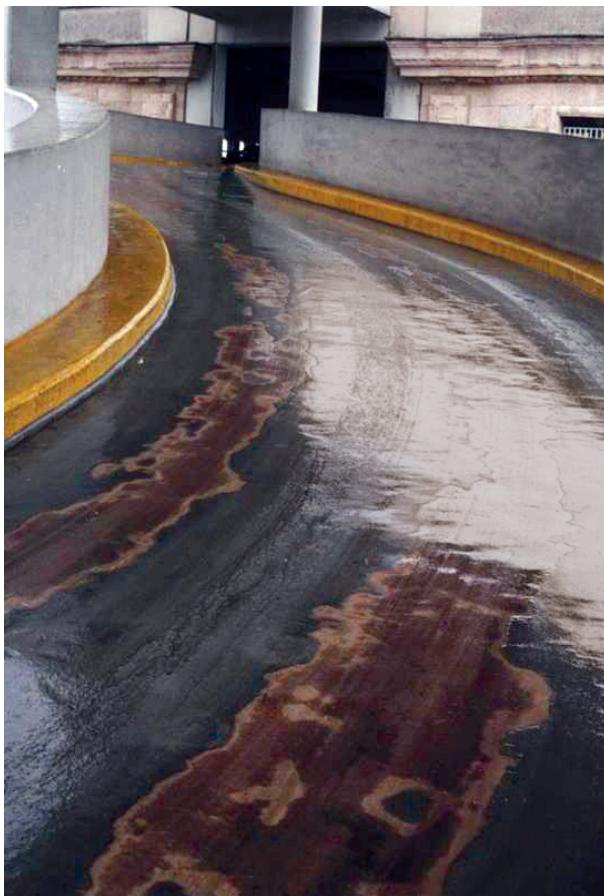
Bild 128 ▀ Durch intensive Fahrbeanspruchung (Scherwirkung) ausgelöster Abtrag der Deckschicht eines rissüberbrückenden Beschichtungssystems auf der Rampe eines Parkhauses

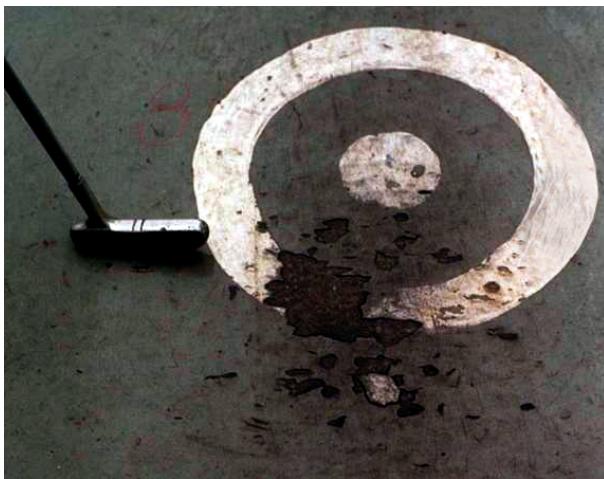
Bild 129 ▀ Unzureichend bemessene Schicht und Schichtdicke einer Bodenbeschichtung, die örtlich einer starken Schlagbeanspruchung ausgesetzt ist

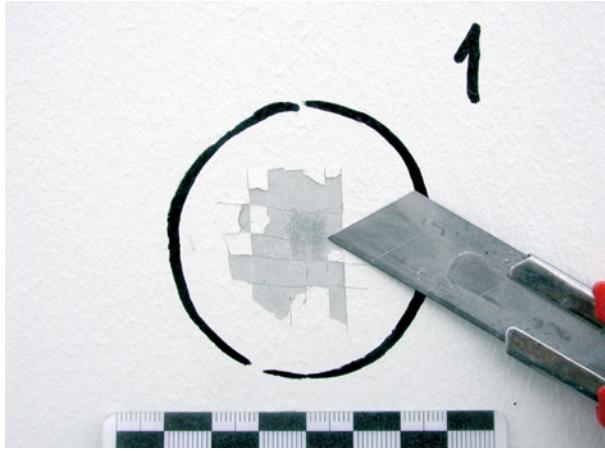
Bild 148 ■ Schlechtestmöglicher Gitterschnittkennwert Gt 5; pulvige Schicht auf Beton lässt sich leicht abschaben
