naturstein Sanierung Stuttgart 2017

Neue Natursteinrestaurierungsergebnisse und messtechnische Erfassungen

Natursteinsanierung Stuttgart 2017

**Neue Natursteinrestaurierungsergebnisse und messtechnische Erfassungen
sowie Sanierungsbeispiele**

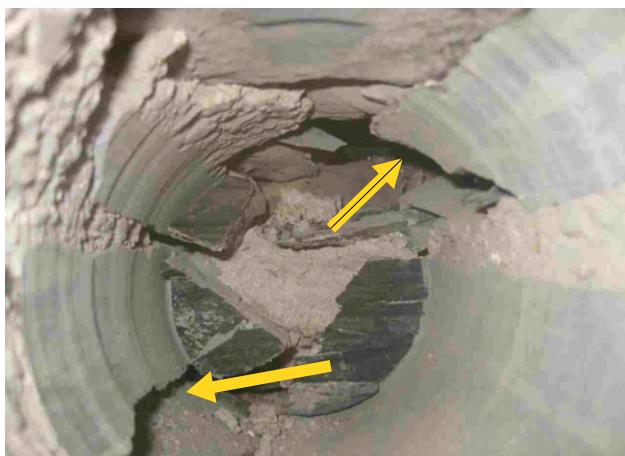
Untersuchungen des historischen Bruchsteinmauerwerkes haben ergeben, dass das Mauerwerk zweischalig mit einer mittigen „Auffüllung“ errichtet worden ist und somit z. T. große Hohlräume aufweist (Abb. 4).

Abb. 4 Hohlraumreiches Grauwacke-Bruchsteinmauerwerk

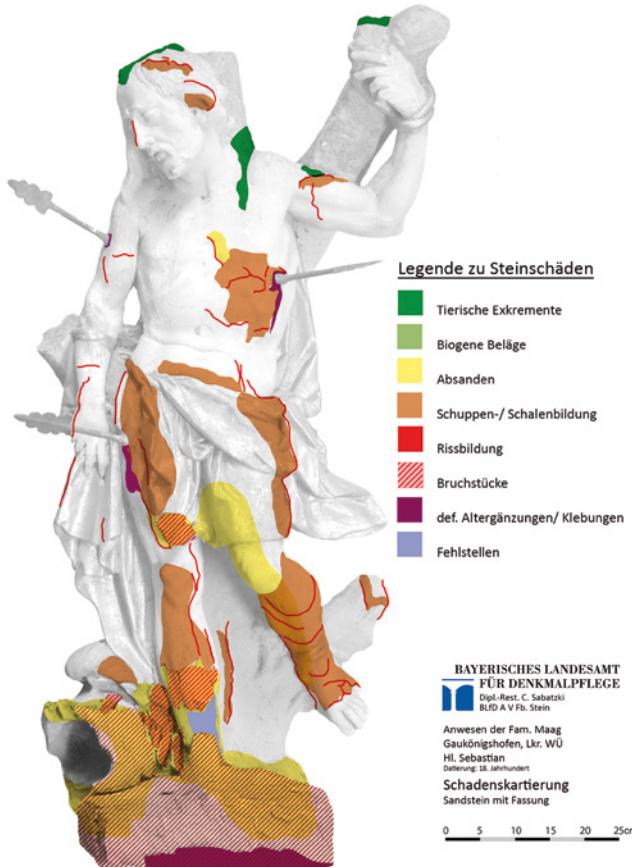
Abb. 4 Schadenskartierung Stein, Ansicht

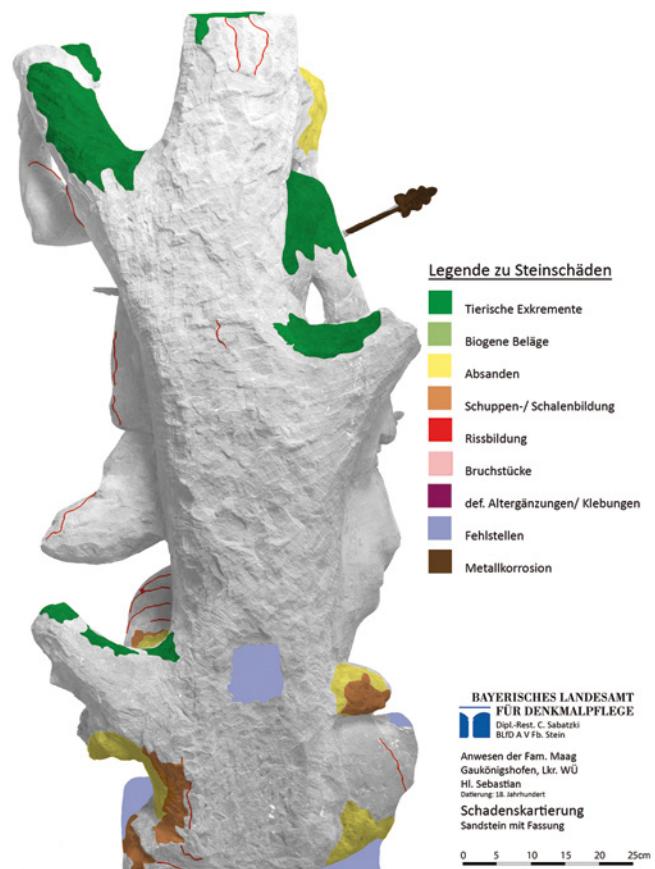
Abb. 5 Schadenskartierungen Stein, Rückansicht

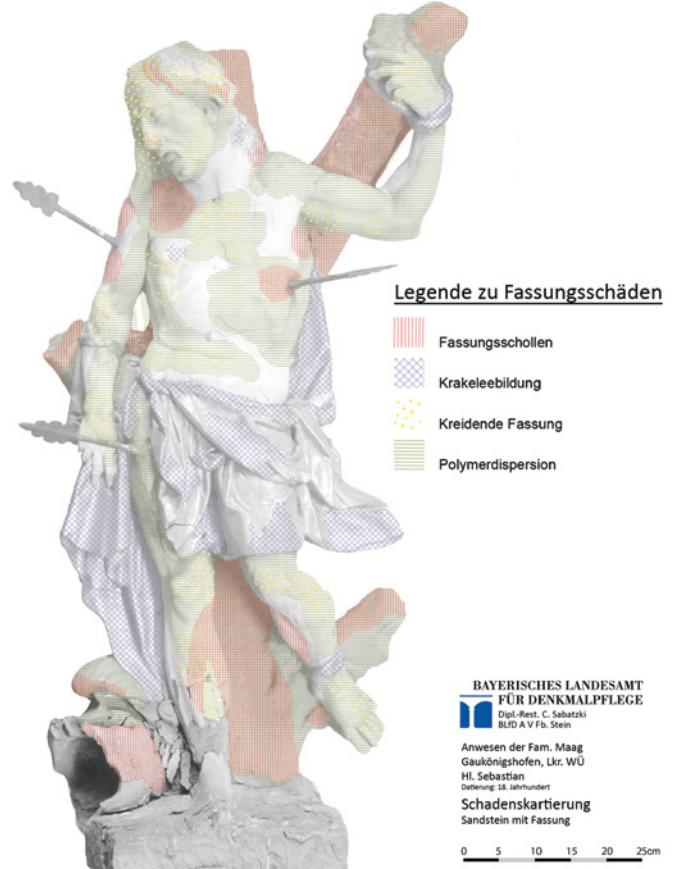
Abb. 11 Kartierung der Fassungsschäden

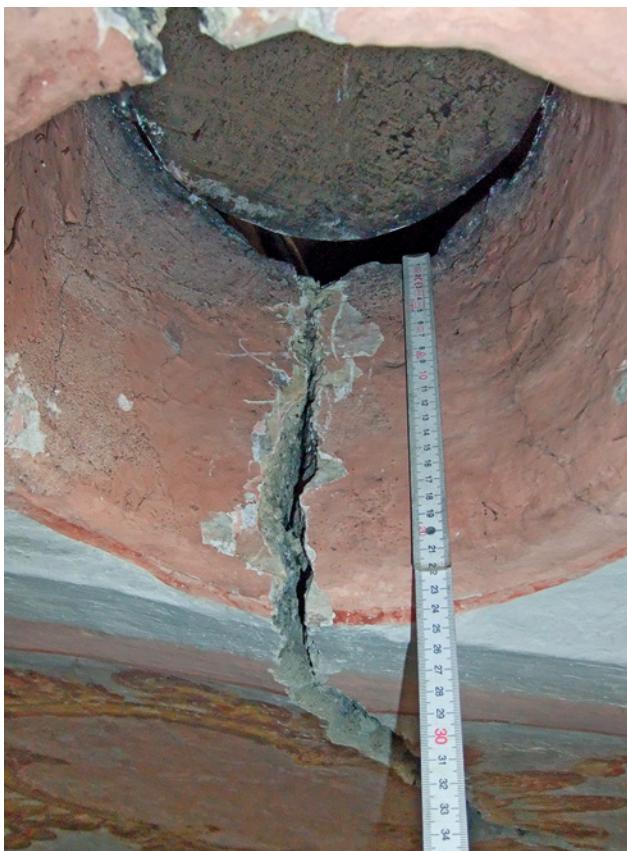
Abb. 9 Scheitelöffnung mit Rissbildung; „Gelenkbildung“ am Extrados; Gewölbedicke ca. 24 cm

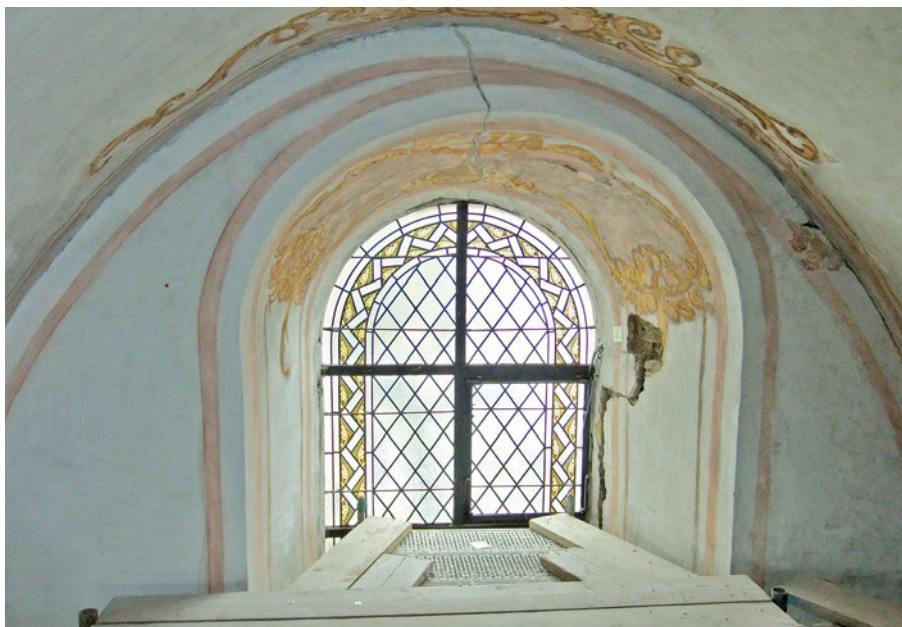
Abb. 14
Verschobene Lage eines Fensters in der
südlichen Schildwand

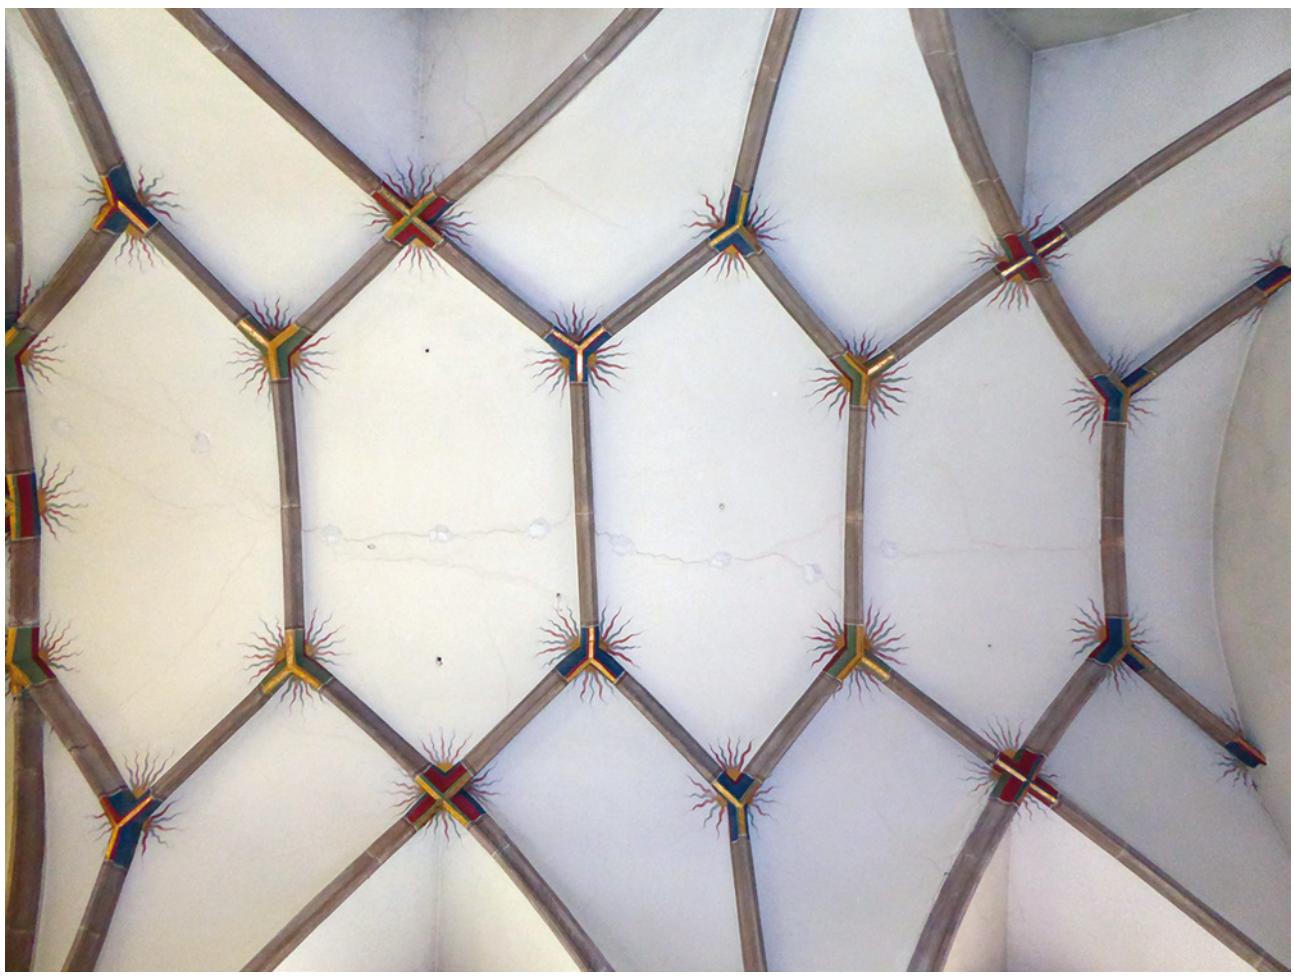
Abb. 2 Untersicht Kreuzrippengewölbe, Parallelrisse mit Gipsmarken

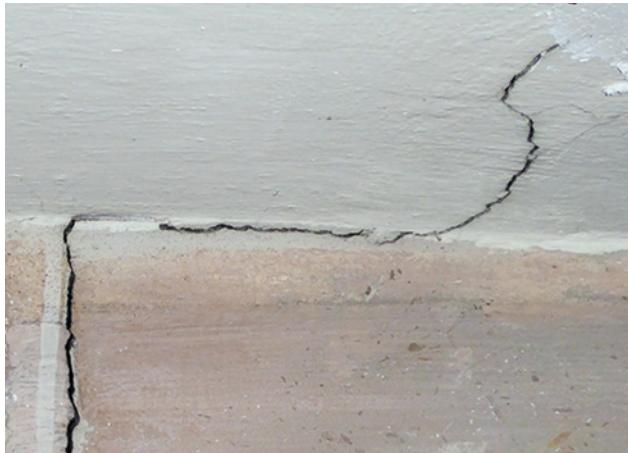
Abb. 3 Detail Scheitelrippe mit aufgemalter Scheinfuge, Fugenklaffung

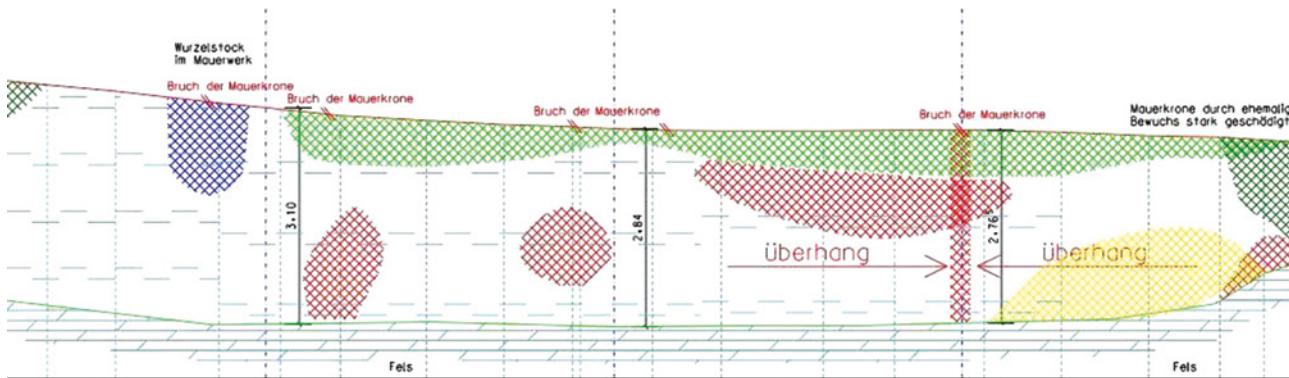
Abb. 2 Auszug Schadenskartierung (J. Jansen)

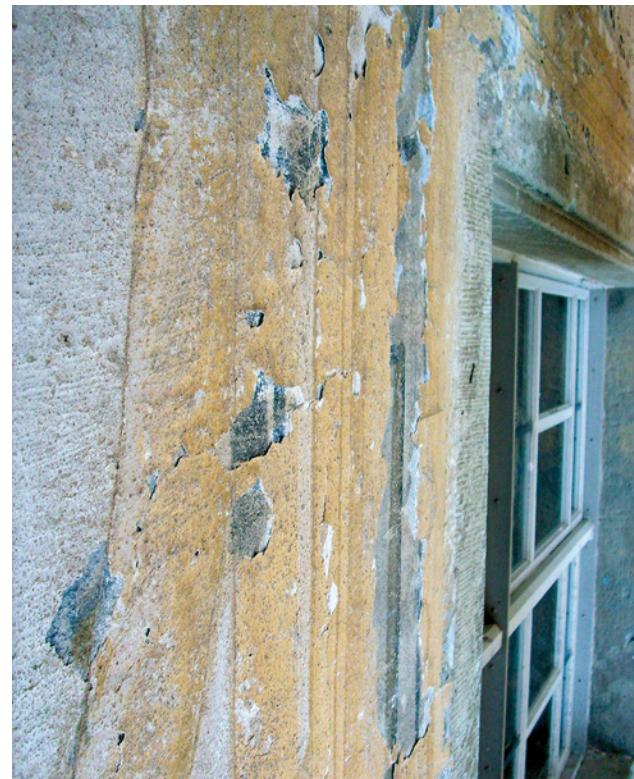
Alle Innenhoffassaden zeigten extrem starke Abschalungen der Putze und Schichtenspaltungen der beiden Fassungen untereinander, wobei der Zustand der einzelnen Fassaden je nach Bewitterung, Bewuchs und Sonnenexposition variierte (Abb. 5).

Abb. 5 Ein typisches Schadensbild, hier an einem Fenster im Tafelobstgarten: Unter der gelben Fassung von 1789 ist die bauzeitliche Freskomalerei erhalten. Die ehemals überfasste Fensterleibung in Naturstein liegt frei.

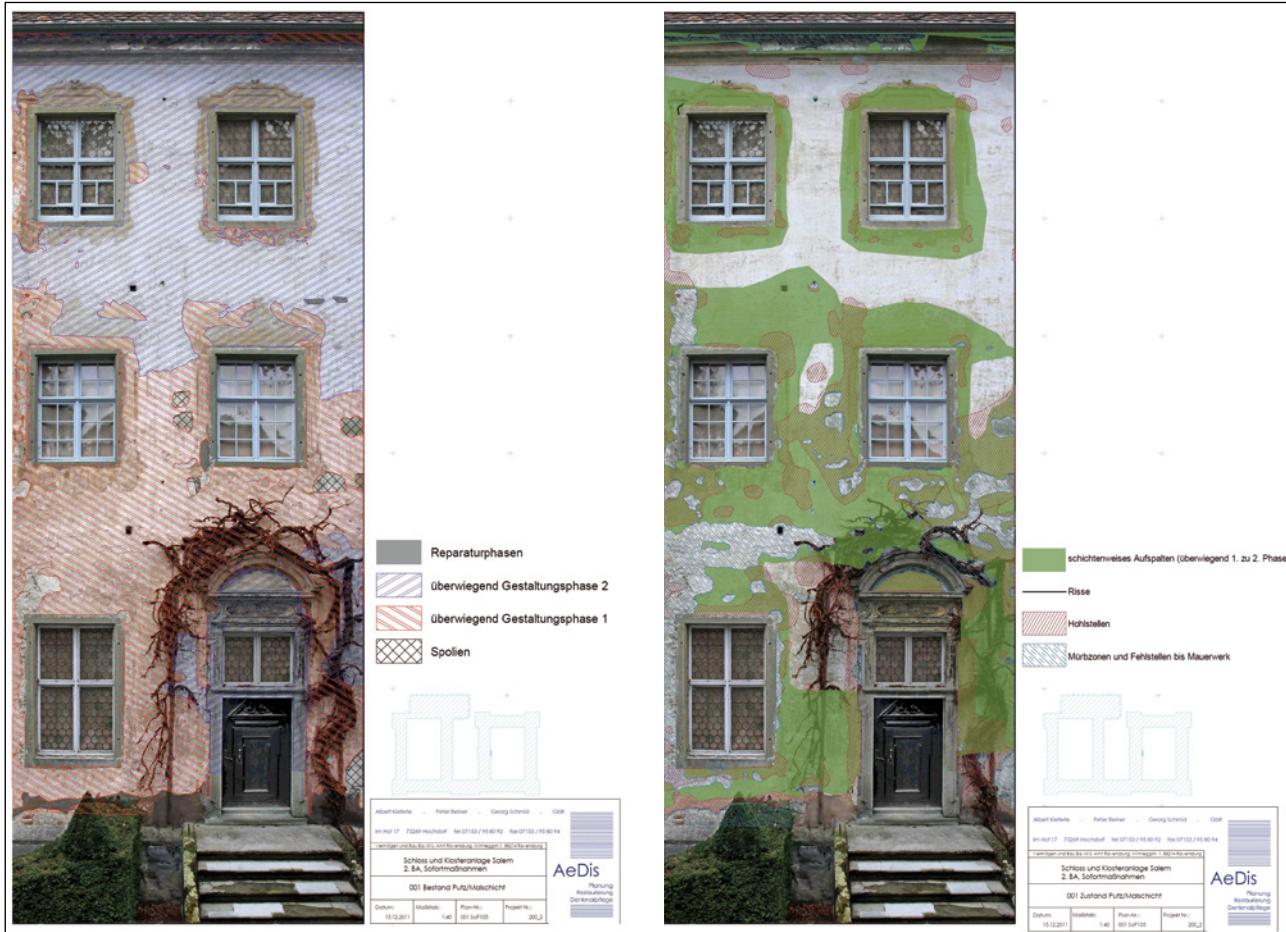
Abb. 6a und b Sternenhof, Ostfassade des Bibliotheksflügels, Kartierung des Bestandes (links) und des Zustandes (rechts), 2011

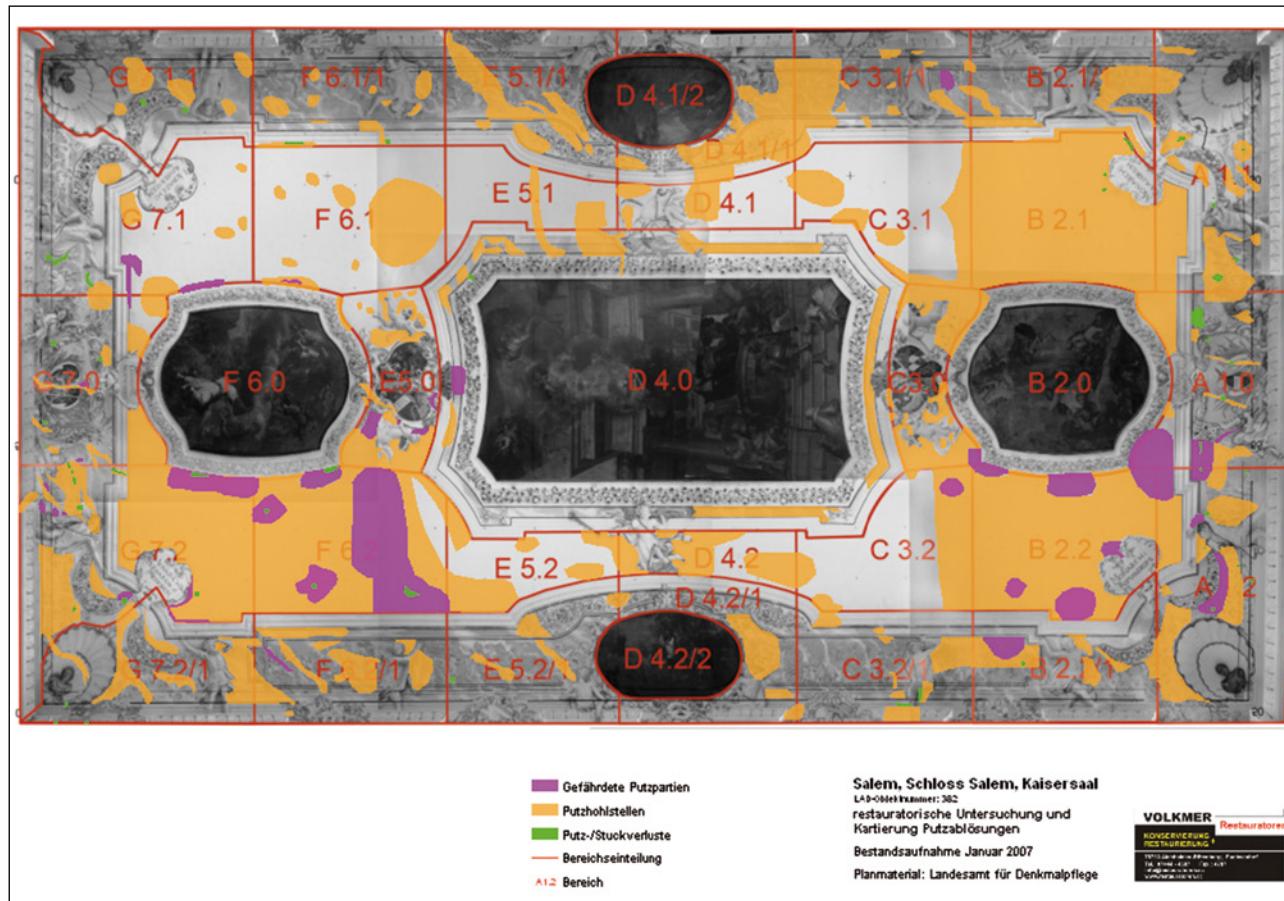
Abb. 12 Kartierung der Schäden an der Stuckdecke des Kaisersaals in Korrelation zu den Schäden an der Balkenlage und dem Dachstuhl

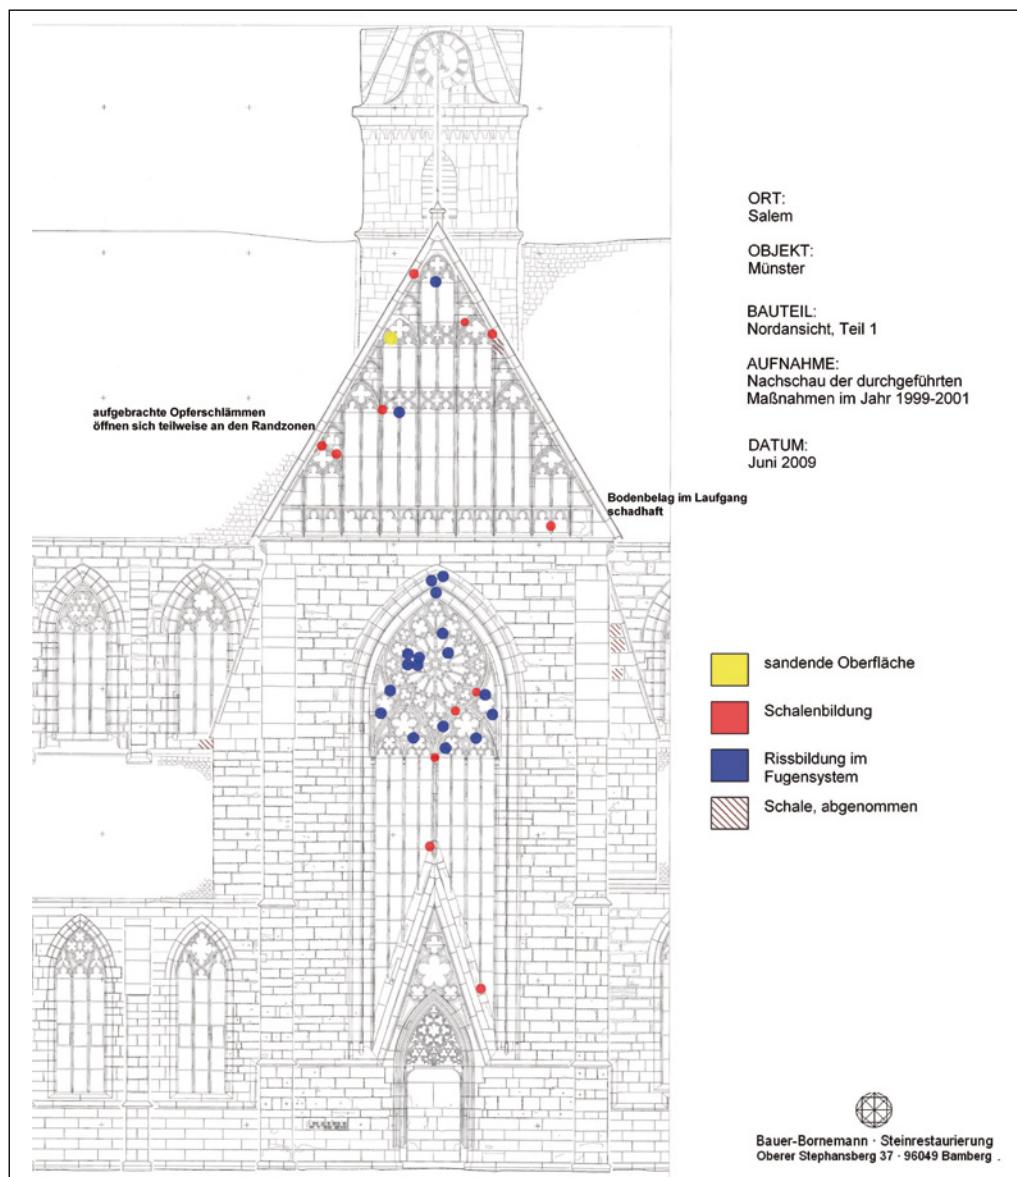
Abb. 24
Kartierung des Zustands
der Fassade des nördlichen
Querhauses als Ergebnis
der Nachkontrolle 2009

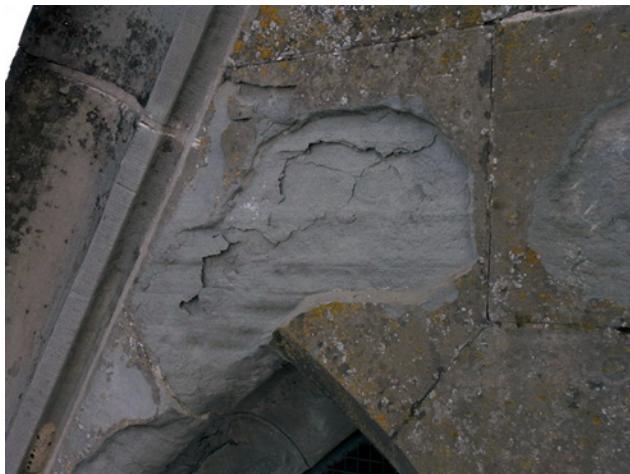
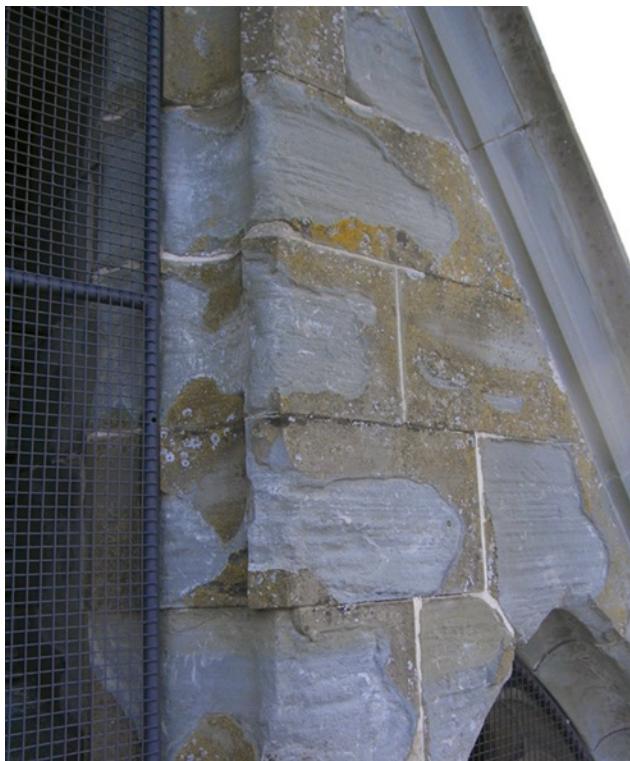
Abb. 3 a und b Häufiges Schadensbild am Molassesandstein: Schalen mit dahinterliegenden Mürbzonen, Oberflächenverlust als Folge

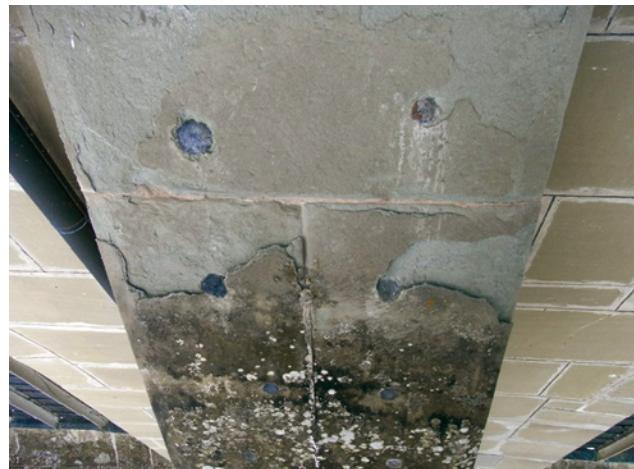
Abb. 5 Die mit Nadeln gesicherten Abdeckplatten nach 12 Jahren Standzeit

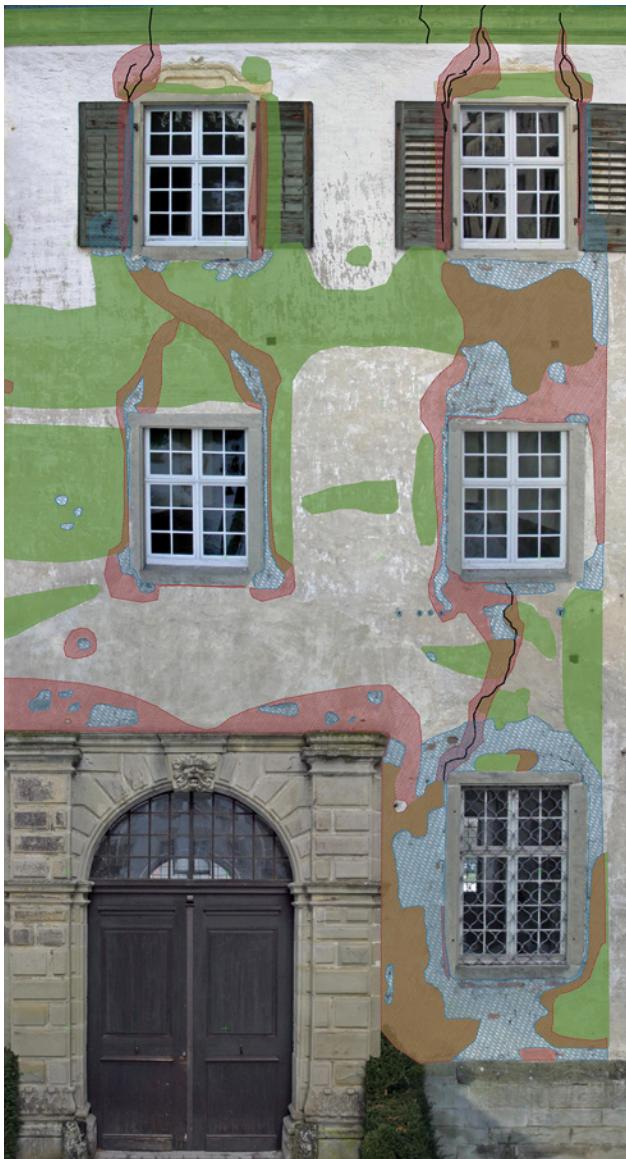
Abb. 8 c Auszug aus der Schadenskartierung der Putzflächen

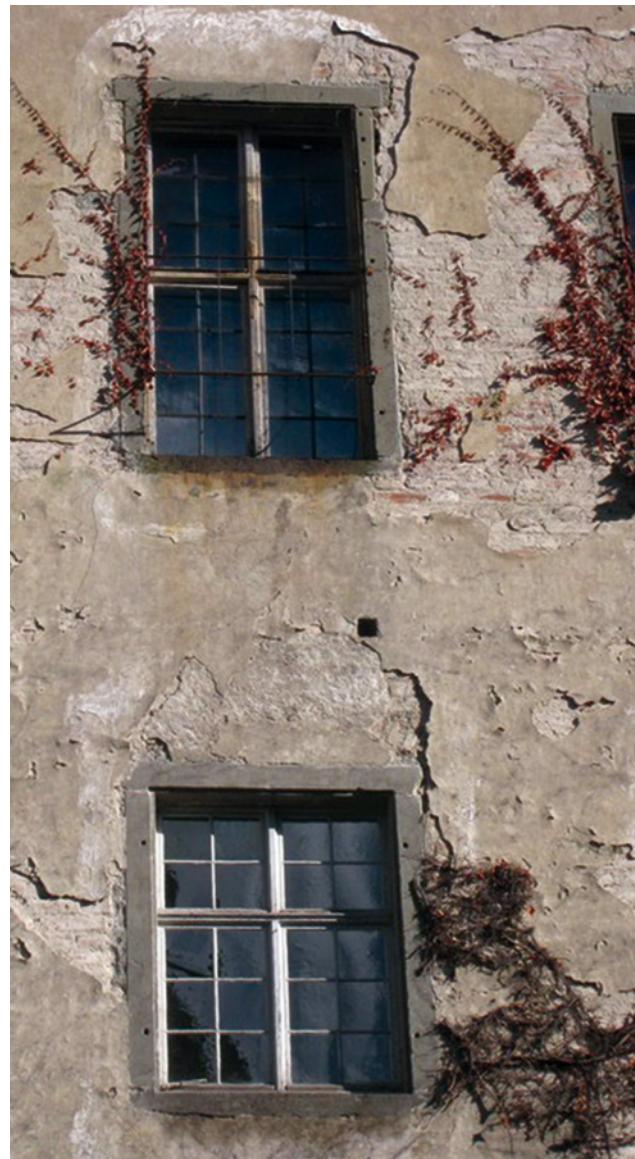
Abb. 8 d Putzflächen im Sternenhof, Vorzustand mit Bewuchsresten
