# Der besondere Schadensfall

Ursachen, Bewertung und Sanierung

Frankfurter  
Bausachverständigentag  
2015

## **Der besondere Schadenfall – Ursachen, Bewertung und Sanierung**

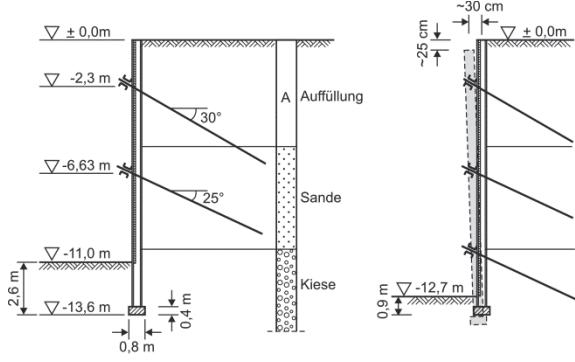
Für ein Bürogebäude mit Parkhaus wurde eine rd. 11m tiefe Baugrube hergestellt. Der Baugrund bestand oberflächennah aus Auffüllungen mit Schluff, Kies und Bauschuttresten sowie darunter aus Sanden und Kiesen. Als Verbau wurde eine zweifach verankerte Trägerbohlwand ausgeführt. Die Bohlträger waren in Bohrlöcher eingestellt und auf ein rd. 40cm dickes Magerbetonfundament aufgelagert worden. Die planmäßige Einbindetiefe von Baugrubensohle bis Unterkante des Betonfundaments betrug rd. 2,6 m (Bild 10 links).

Bild 10 Trägerbohlwandverbau; links: ursprüngliche Planung, rechts: tatsächliche Ausführung mit Verformung nach Schadenseintritt

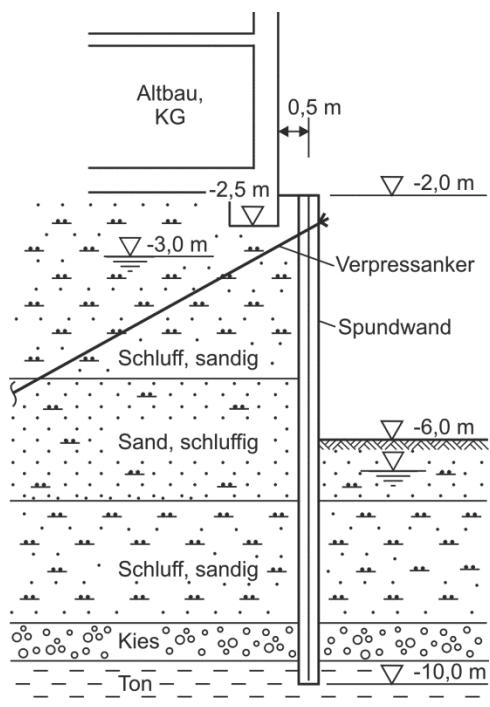
Bild 11 Baugrubensituation Spundwand vor bestehendem Gebäude

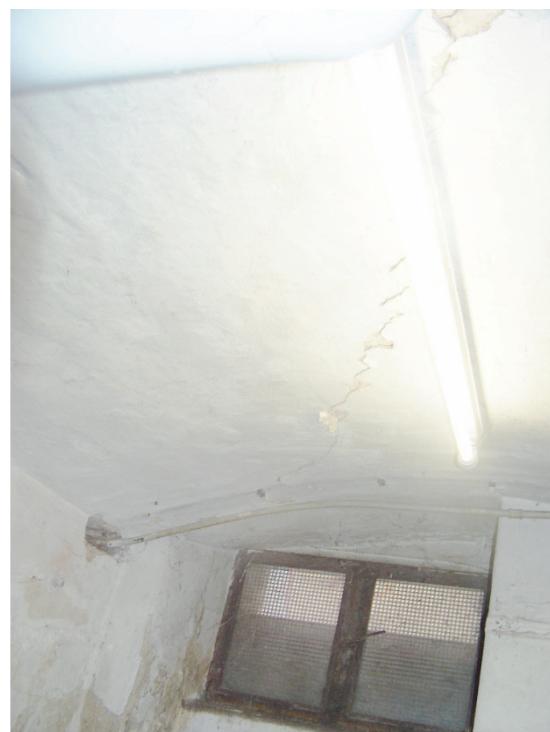
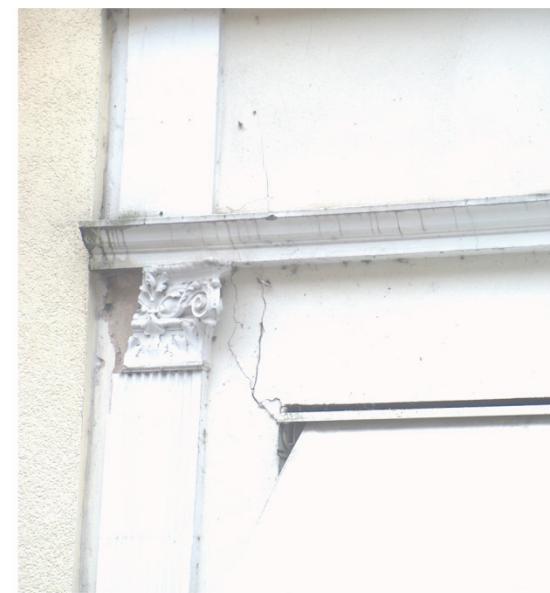
zungen des Altbau und Risschäden mit hoher Wahrscheinlichkeit nicht vollständig vermieden werden können. Es ist davon auszugehen, dass die aufgetretenen Schäden zum größten Teil unvermeidbar waren.

Bild 12 Schadensbilder; oben: Riss in Kellergewölbedecke, unten: Fassadenriss an der Grenze zum Neubau

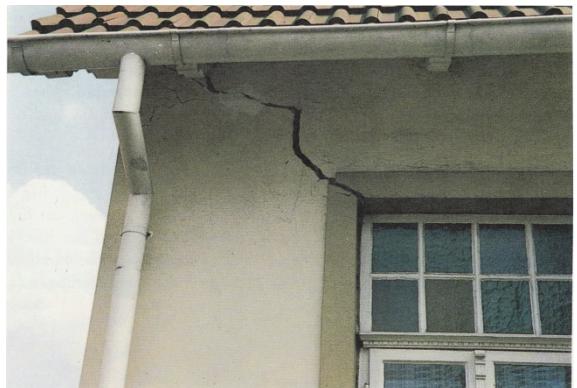
Nachbargebäude wurde letztlich so stark beschädigt (s. Bild 14), dass es abgerissen werden musste.

Bild 14 Risse am Nachbarhaus [12]

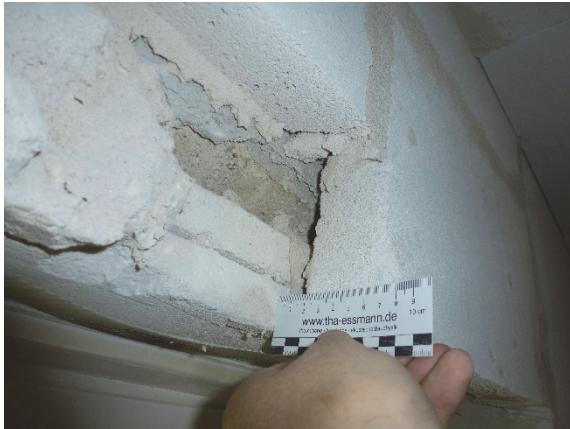
Bei einem Verwaltungsgebäude im Ruhrgebiet wurde die Anforderung der Hohlräumfreiheit und der kapillaren Anbindung deutlich nicht erfüllt. Da das Gebäude aus den 1950er-Jahren als besonders erhaltenswerte Bausubstanz eingestuft wurde, sollte das äußere Erscheinungsbild des Gebäudes mit seinem Sichtmauerwerk und den Naturstein-Gewänden erhalten werden. Daraufhin wurde eine Innendämmung (hier: 5 cm Mineraldämmplatte WLG045) geplant. Leider zeigte sich bei der Ausführung, dass die Forderung des ebenen Untergrundes vor dem Verkleben der Platten nicht erfüllt wurde (siehe Bilder 2 und 3). Weiterhin konnten etliche Hohllagen durch Klopfen und durch ein starkes Rissbild der Platten (bedingt durch Andücken auf unebenem Untergrund) identifiziert werden. Zweimalige Nacharbeiten waren nicht ausreichend, sodass es zu einem völligen Abriss der Innendämmung, einem vollständigen Erstellen eines ebenen Untergrundes und einem Neuaufbau der Innendämmung kam.

Bild 2 Hohlräume hinter einer Innendämmung aus Mineraldämmplatten (hier im Sturzbereich)

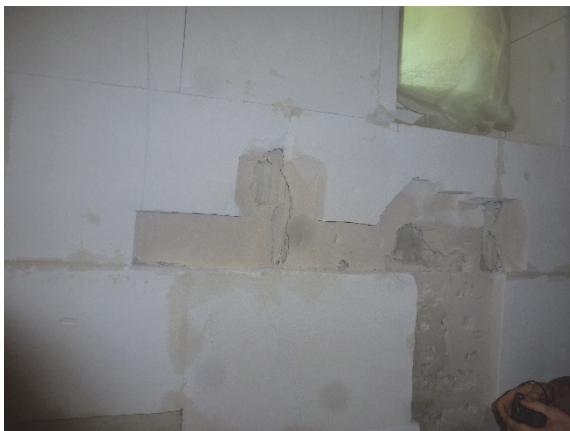
Bild 3 Hohlräume hinter einer Innendämmung aus Mineraldämmplatten (hier im ebenen Wandbereich)

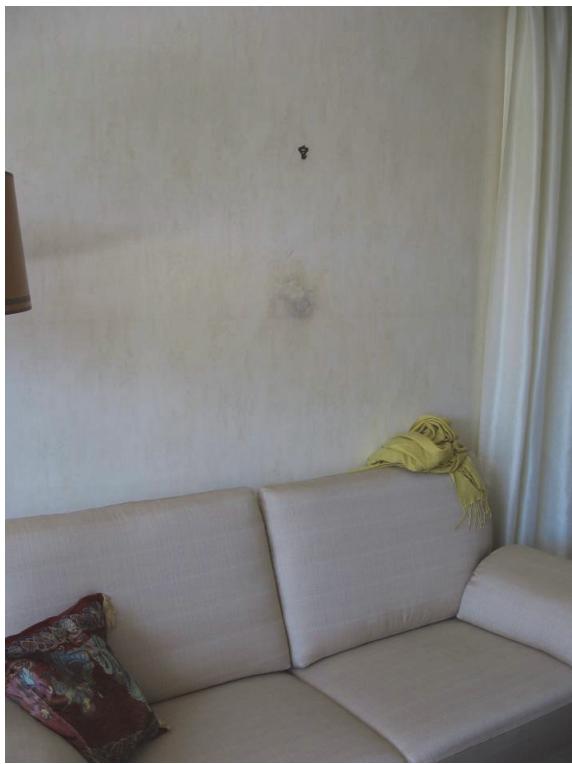
dem Wandbild über dem Sofa konnte diese Feuchte nicht abtrocknen, sodass es sogar zu einer Schimmelbildung kam.

Bild 5 Feuchtedurchtritt bei Innendämmung mit Schimmelbildung

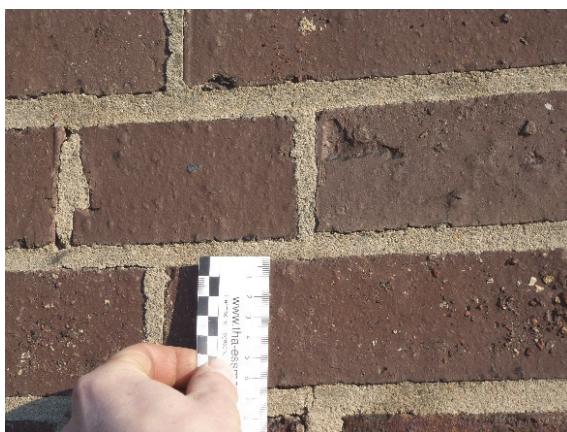
Bild 10 Ausschnitt der Ziegelfassade eines unsanierten Bereiches mit Abrissen zwischen Fugenmörtel und Ziegel

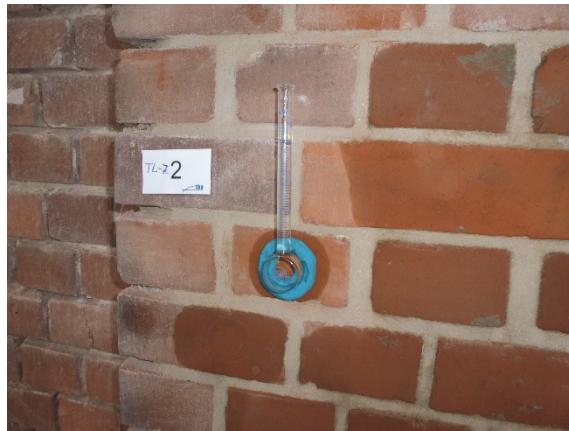
- Es ist eine hohe kapillare Wasseraufnahme der Fassade von  $> 15 \text{ kg}/(\text{m}^2 \cdot \sqrt{\text{h}})$  vorhanden (siehe Bild 14).
- Die Ziegel zeigen in vielen Fällen Risse, die bei der Ziegelproduktion entstanden sind (siehe Bild 15).
- Es sind Holzbalkendecken mit einbindenden Balkenköpfen mit teils geringer Vormauerung vorhanden.

Bild 14 Hohe Wasseraufnahme der Fassade

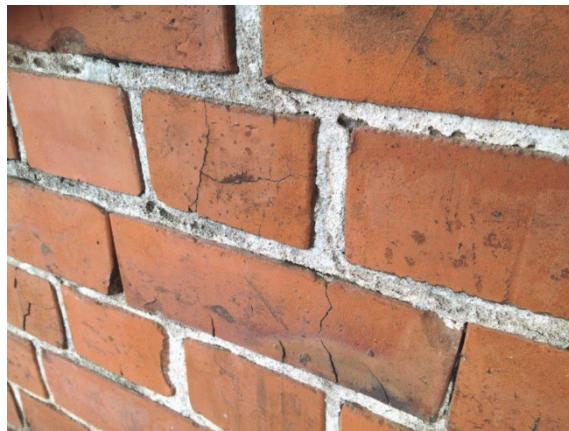
Bild 15 Produktionsbedingte Ziegelrisse [Quelle: J. Schreiber]

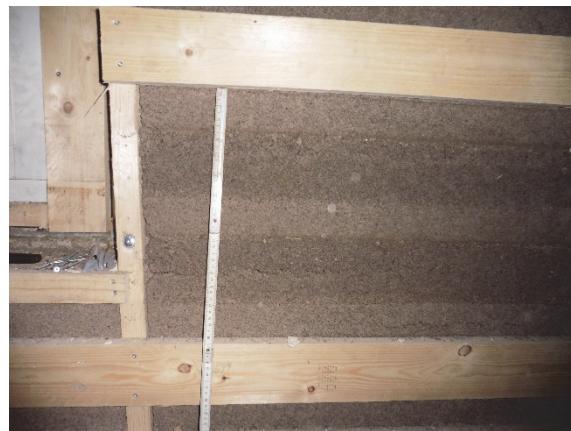
Hierdurch aufgeschreckt wurde das Bauteil in Teilen geöffnet. Es zeigte sich, dass die Bereiche hinter der Schalung (die etwa 2/3 der Gesamtfläche ausmacht) deutlich verlangsamt abtrocknen (siehe Bild 18). Weiterhin zeichnete sich die raumseitige Abtrocknungszone deutlich im Querschnitt des Wärmedämmlehms ab und das Holz war augenscheinlich feucht (Bild 19).

Bild 18 Feuchtehorizonte nach teilweisem Abbau der Schalung

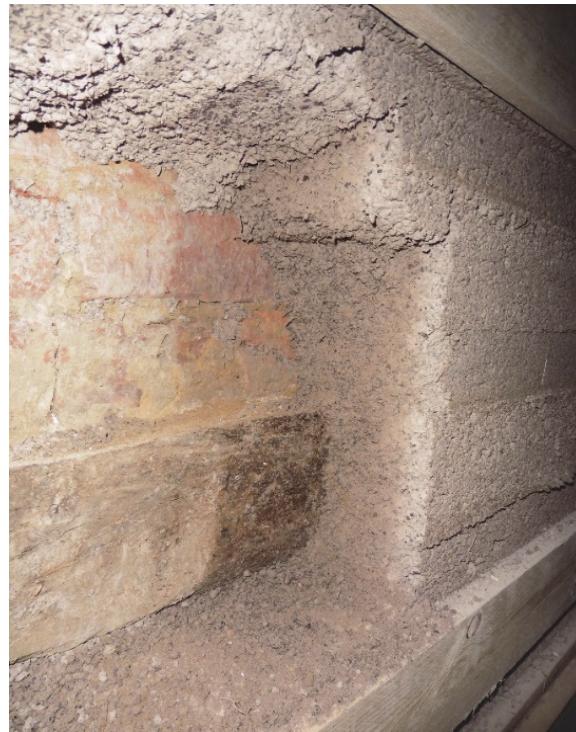
Bild 19 Abtrocknungshorizont beim Wärmedämmlehm (knapp vier Monate nach Einbau) und durchfeuchte Hölzer. Anm.: Vorderer Bereich bereits durch frühere Bauteilöffnung abgetrocknet

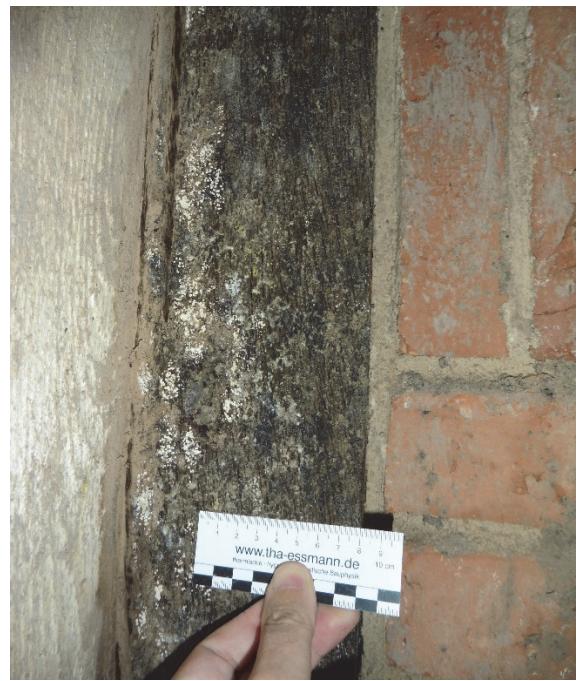
beitsschutzmaßnahmen) zeigte sich auf annähernd allen Hölzern eine Schimmelpilzbildung (siehe Bild 21), die entfernt werden musste. Gut war zumindest, dass es an den Fachwerkholzern (Eiche) keine langfristigen Schäden gab und die Feuchten dann in einem absehbaren Zeitraum abtrockneten.

Bild 21 Pilzbildung auf den Hölzern nach Abriss des Wärmedämmlehms

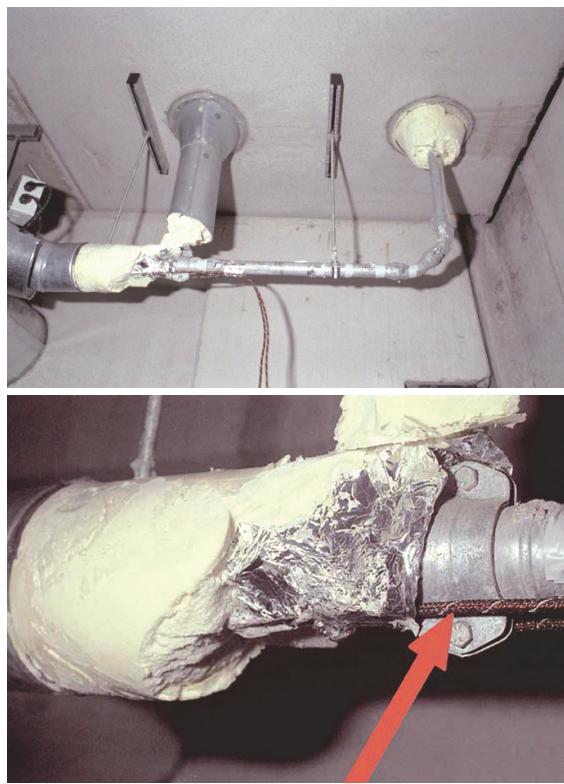
Bild 4 Nach Leckagealarm zur Trocknung freigelegtes Sensorkabel

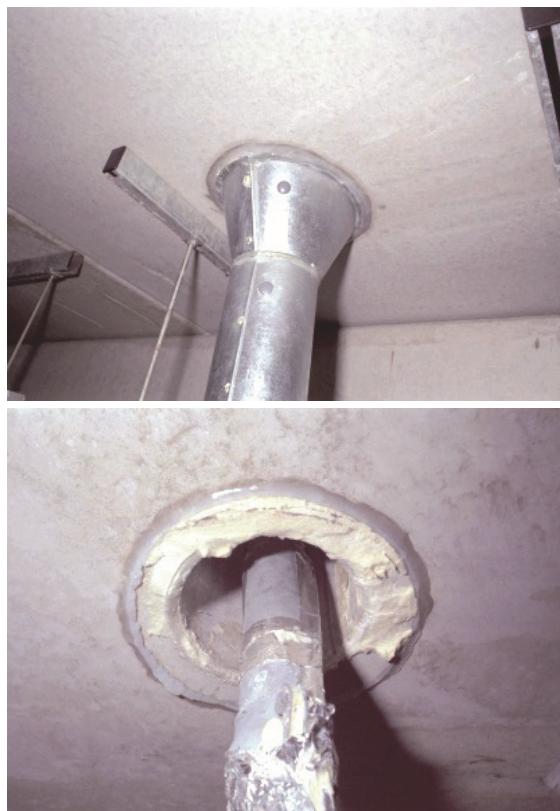
laut Planung ebenfalls vollständig ausgeschäumt sein. Dies war jedoch in der üblichen Arbeitsweise von vornherein unmöglich, weil die Deckendurchgänge nach oben luftdicht durch das Verkleben der Dampfsperre und der Dachabdichtung verschlossen sind. Nach Öffnen der Deckendurchgänge konnte man mit Hilfe von Rauchpatronen feststellen, dass aufgrund der Thermik in der Halle Rauch in die Deckenöffnungen strömte und nach dem Abkühlen aus den Öffnungen wieder heraus kam. Die Deckendurchgänge sind ungedämmt und nach oben zum Dach hin luftdicht abgedichtet (Abb. 5).

Bild 5 Öffnung des Deckendurchgangs von innen

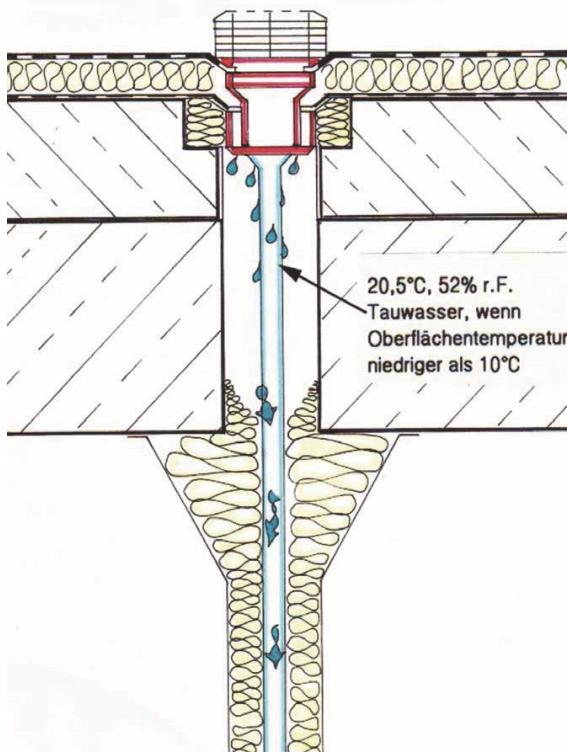
Wäre, so wie vorgesehen, der Deckendurchgang hohlraumfrei gedämmt, hätte es nicht zu einer Tauwasserbildung an der Unterseite der Dachabläufe und der angrenzenden Rohrleitungen kommen können. Maßgeblich für das ständig wiederkehrende Kondensat auch nach Trockenlegung der weiterführenden Leitungen war die im Deckendurchgang eingeschlossene Luft (Abb. 6).

Bild 6 Tauwasserbildung im Deckendurchgang

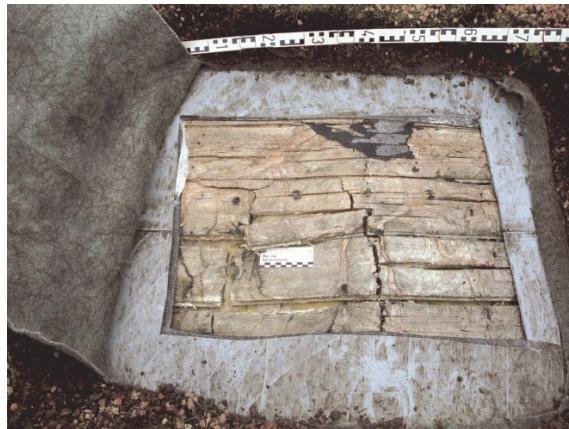
Bild 10 Öffnung der Dachabdichtung mit der verfaulten Holzschalung

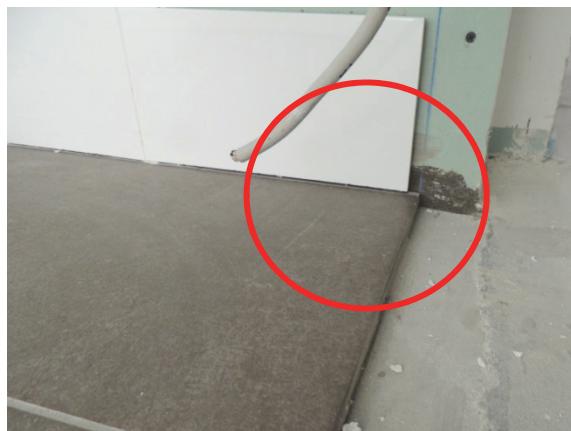
Bild 4 Fehlende seitliche Aufkantung

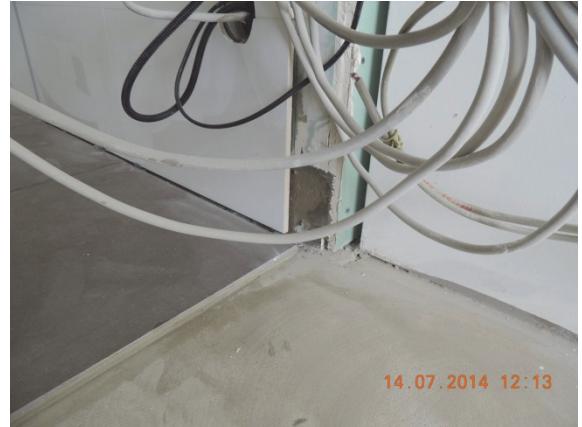
Bild 7 Fußbodenabdichtung ohne seitliche Aufkantung

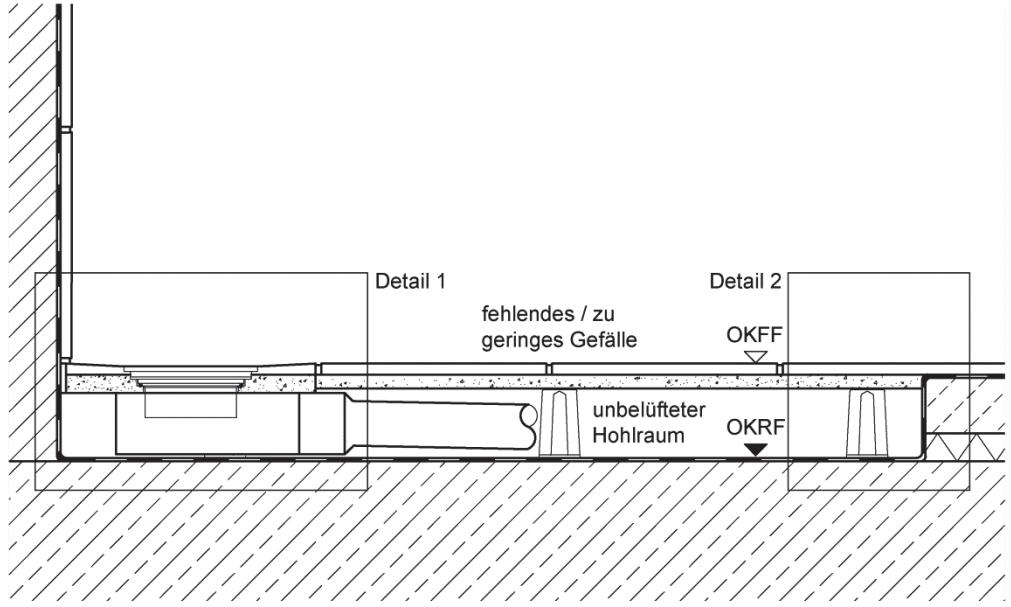
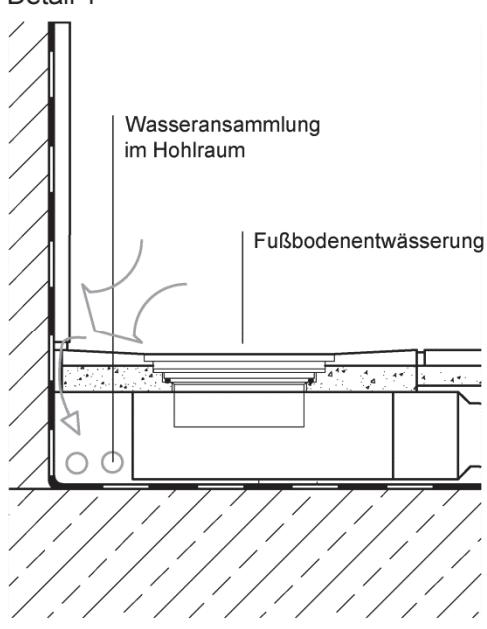
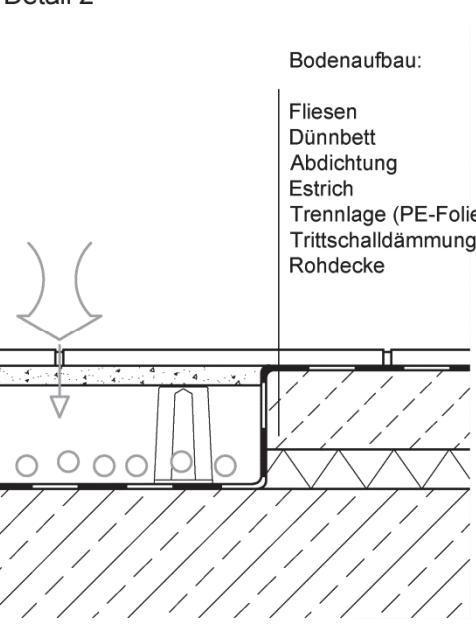
<p>Wasseransammlung im Hohlraum</p> <p>Fußbodenentwässerung</p>	<p>Bodenaufbau:</p> <ul style="list-style-type: none"> <li>Fliesen</li> <li>Dünnbett</li> <li>Abdichtung</li> <li>Estrich</li> <li>Trennlage (PE-Folie)</li> <li>Trittschalldämmung</li> <li>Rohdecke</li> </ul>

<p>(Prinzip-) Skizze</p> <p>01</p>	<p>Ist -Situation</p> <p>Abdichtung Badezimmer, Einbau vertieft</p> <p>Eindringendes Wasser im Hohlraum unter der Dusche kann weder ablaufen noch verdunsten.</p>

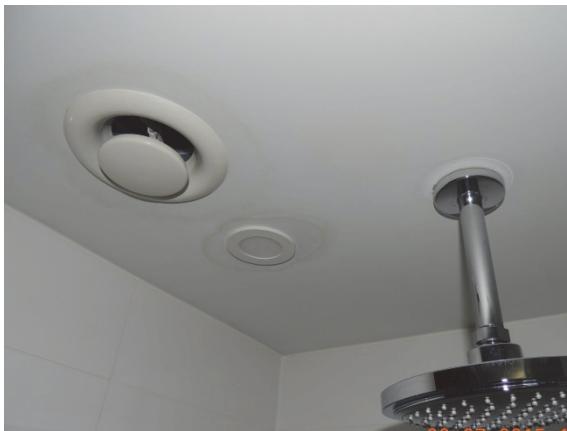
Bild 8 Wasserflecken an abgehängter Decke

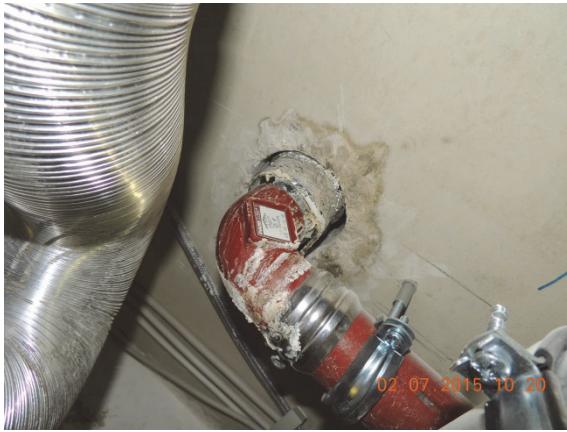
Bild 9 Wasserflecken an Ablauf (unter abgehängter Decke)

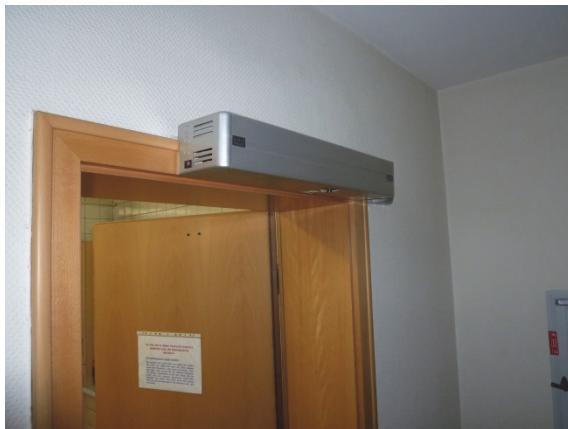
Bild 2 Mangel an einer baulichen Brandschutzmaßnahme (Tür war nicht selbstschließend)

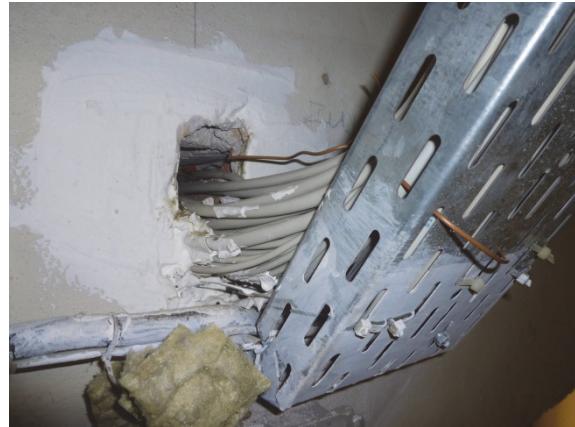
Bild 3 Ein häufiger »Klassiker«: eine unsachgemäße Kabelverlegung

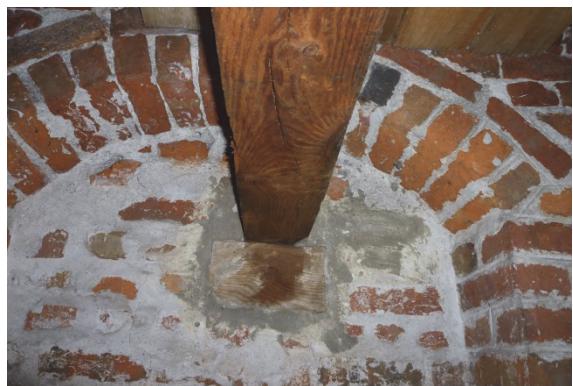
Bild 4 Brandwand mit brennbaren Bauteilen überbaut

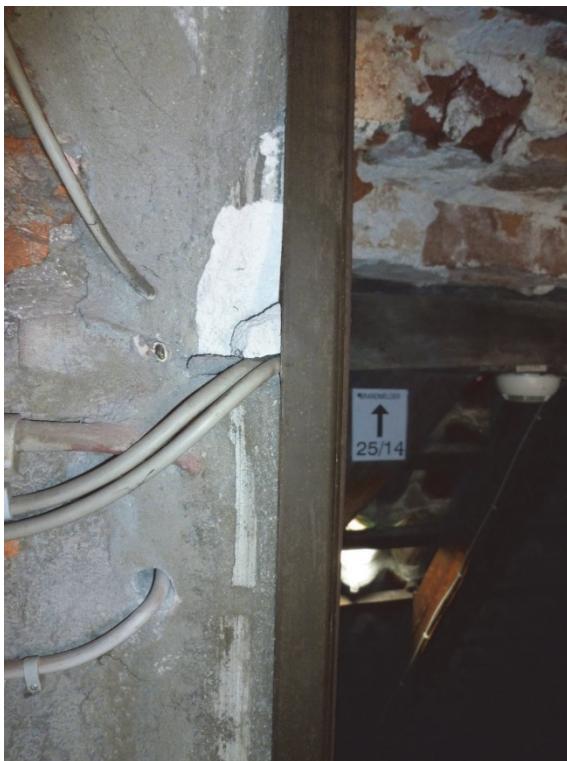
Bild 7 Abstandsregeln zur Feuerschutztür nicht eingehalten

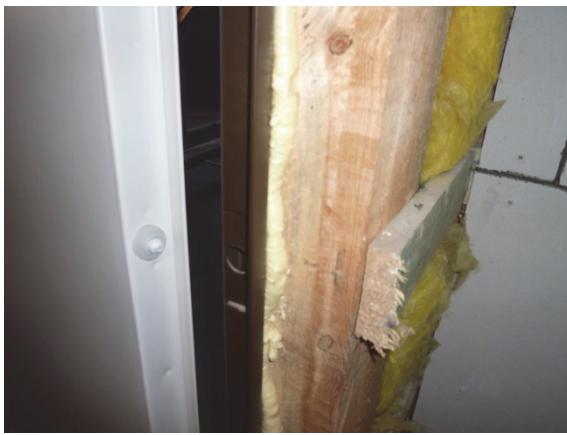
Bild 8 Nachträgliche Trockenbaukonstruktion mit Feuerwiderstand unwirksam

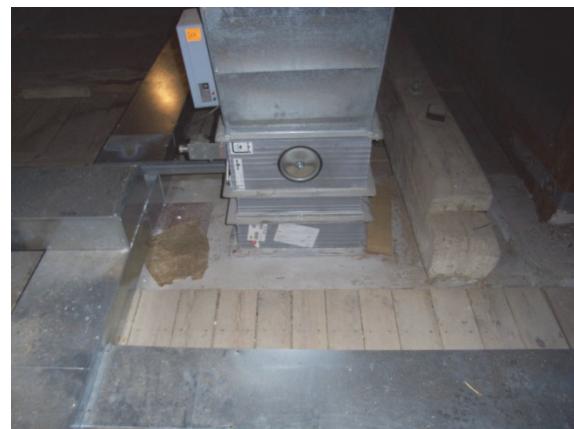
Bild 9 Abweichend von der abZ eingebaute Brandschutzklappe

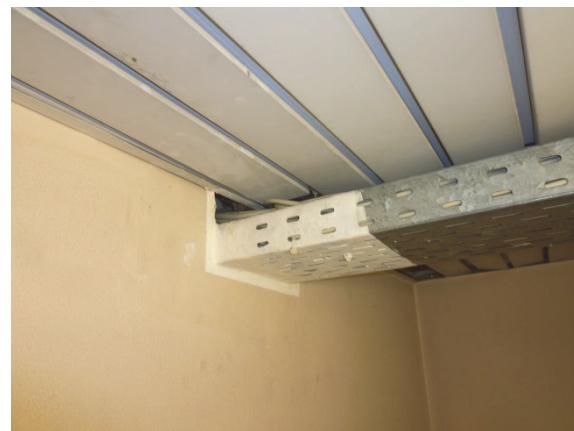
Bild 10 Fehlerhaft eingebaute Abschottung

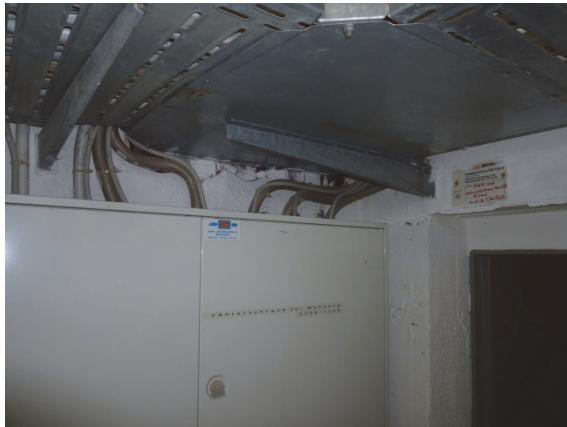
Bild 11 Unzulässige Brandlasten im Treppenraum

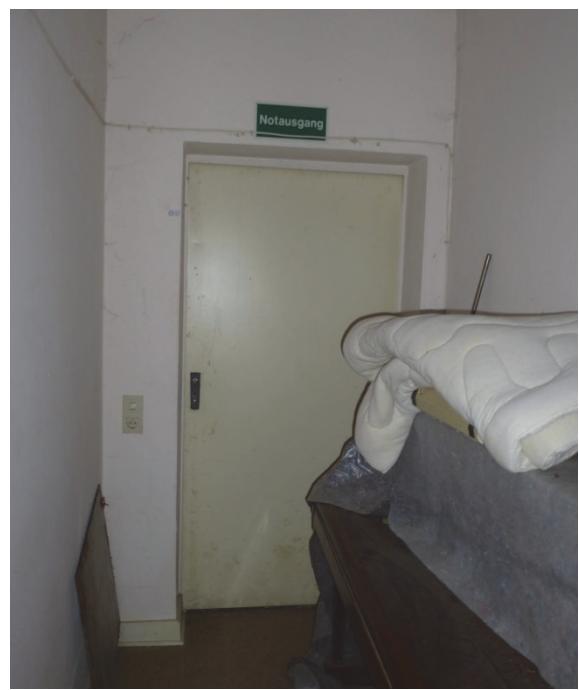
Bild 12 Rettungsweg nicht zu benutzen
