Neue Natursteinrestaurierungsergebnisse und messtechnische Erfassungen

Natursteinsanierung Stuttgart 2019

**Neue Natursteinrestaurierungsergebnisse und messtechnische Erfassungen
sowie Sanierungsbeispiele**

Tagung am 15. März 2019 in Stuttgart

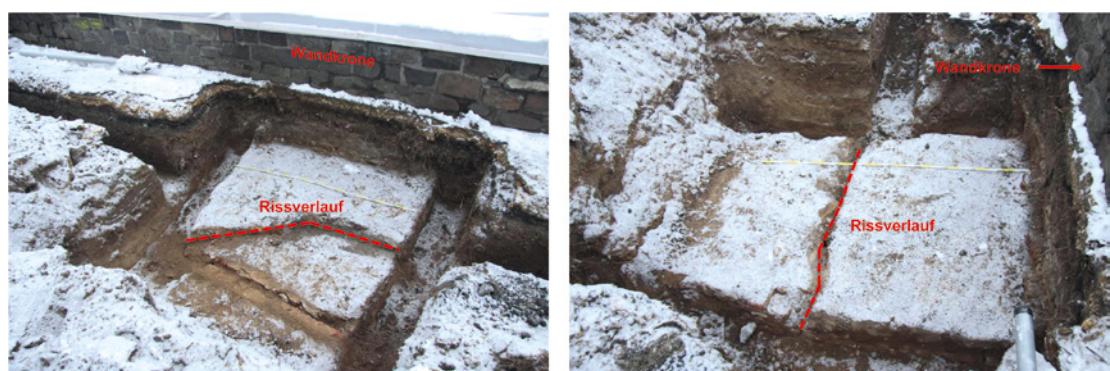
Bild 10

Die Schürfe zeigen die oberseitig erkennbaren Abrisse der Wandschotten von der Stützwand.

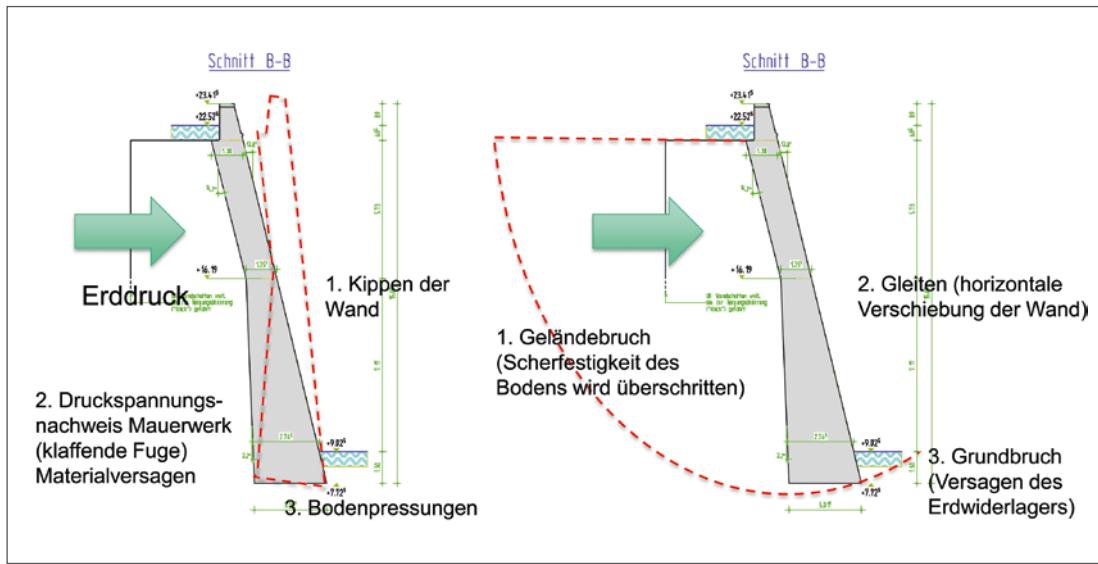
Bild 11
Das Versagen kann innerhalb der Tragstruktur (innere Versagensmechanismen) oder innerhalb des Bodenkörpers (äußere Versagensmechanismen) auftreten.

Im Übergang der Wandschotten zum Stützmauerwerk war durch oberseitige Schürfen der Abriss zu erkennen. Statisch konnten die Schotten nicht herangezogen werden. Gleichzeitig musste festgehalten werden, dass die Stützmauer – bedingt durch den Erddruck – versucht, sich der Last zu entziehen, indem sie nach vorn abkippt.

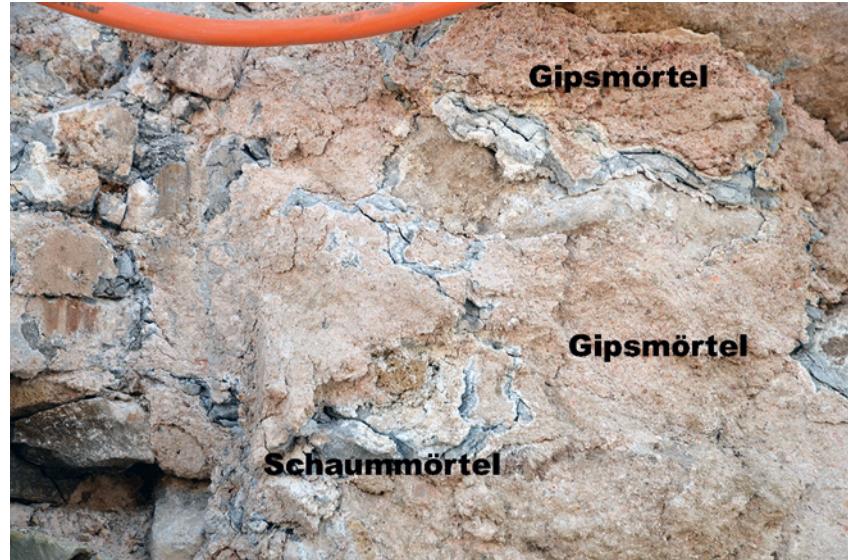
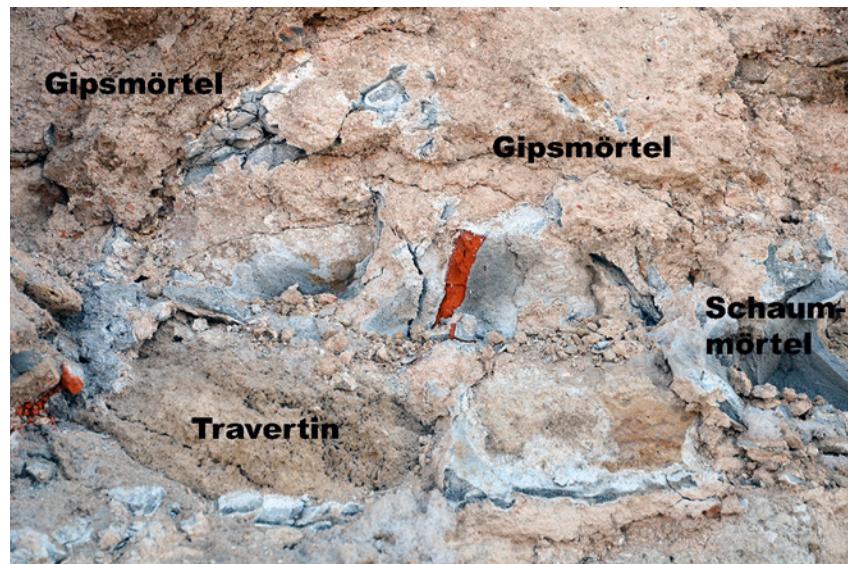
Bild 12
Injektionsschaummortel im Kontakt zu Gipsmörtel

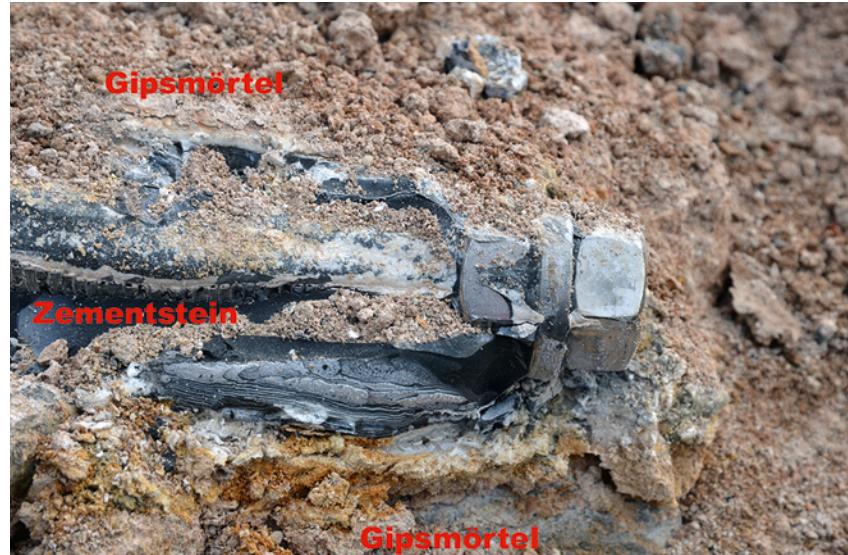
Bild 14
Zersplitterter Zementstein um einen Gewindestab nach Kontakt mit Gipsmörteln

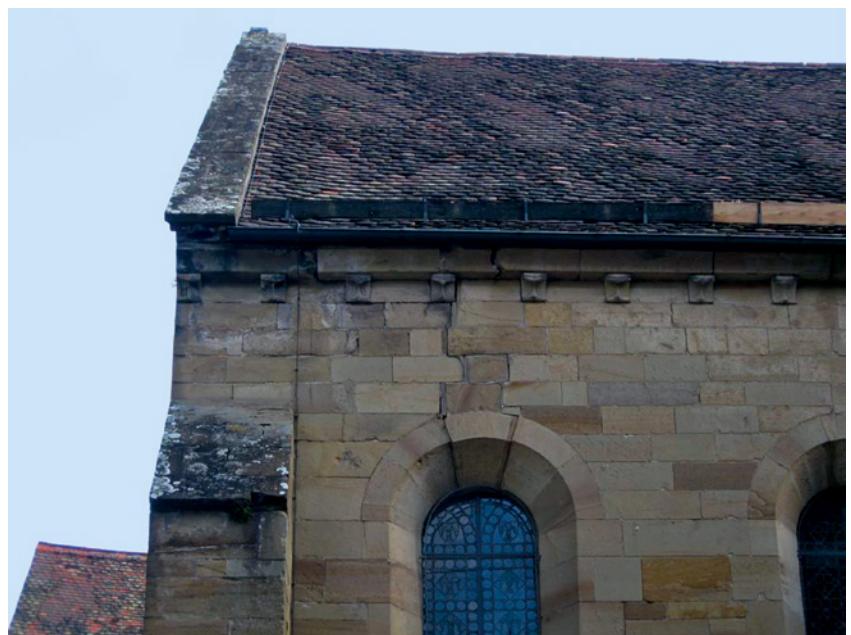
Bild 9
Nordwestecke,
Riss über Fenster

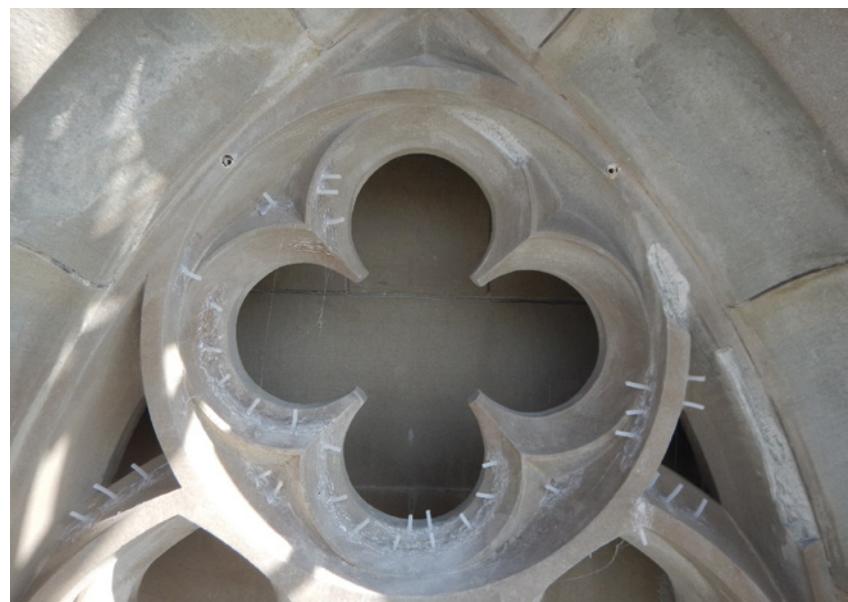
Bild 7
Rissverfüllung an einem Giebelmaßwerk

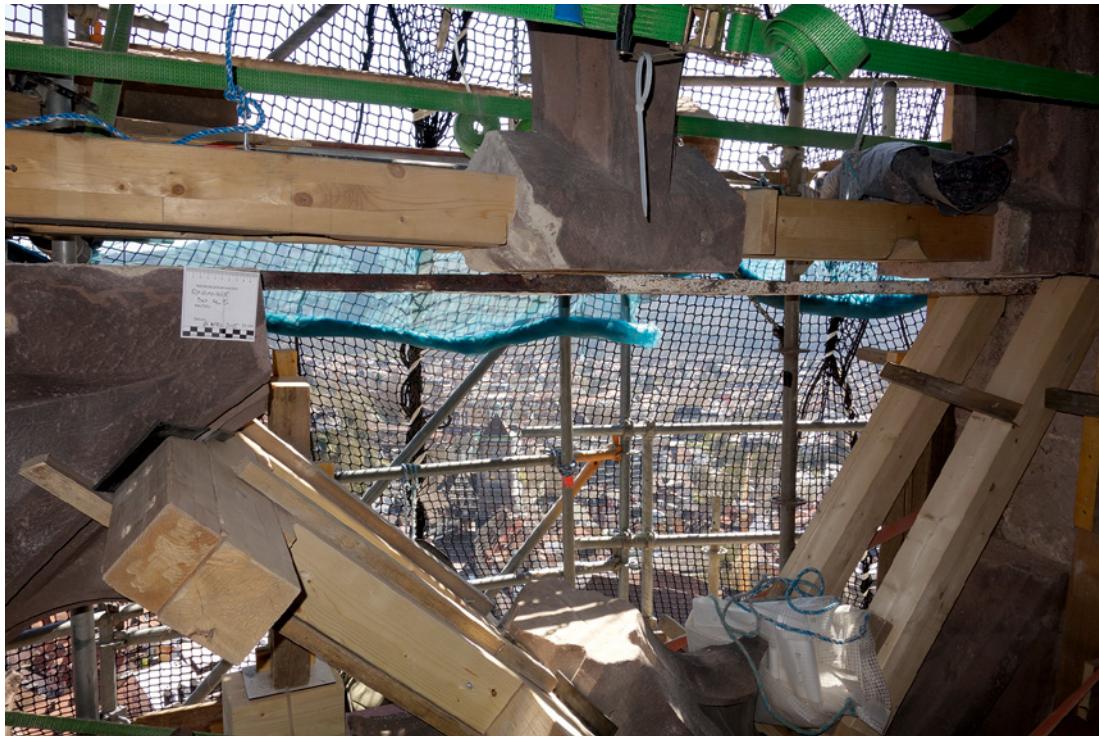
Bild 11
Baubehelf und Blick auf den freiliegenden Ringanker

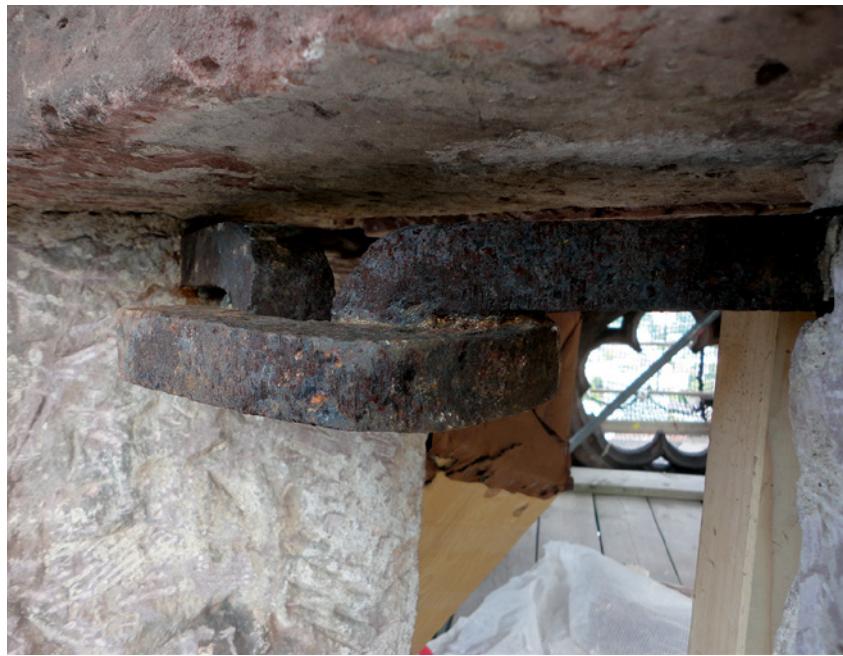
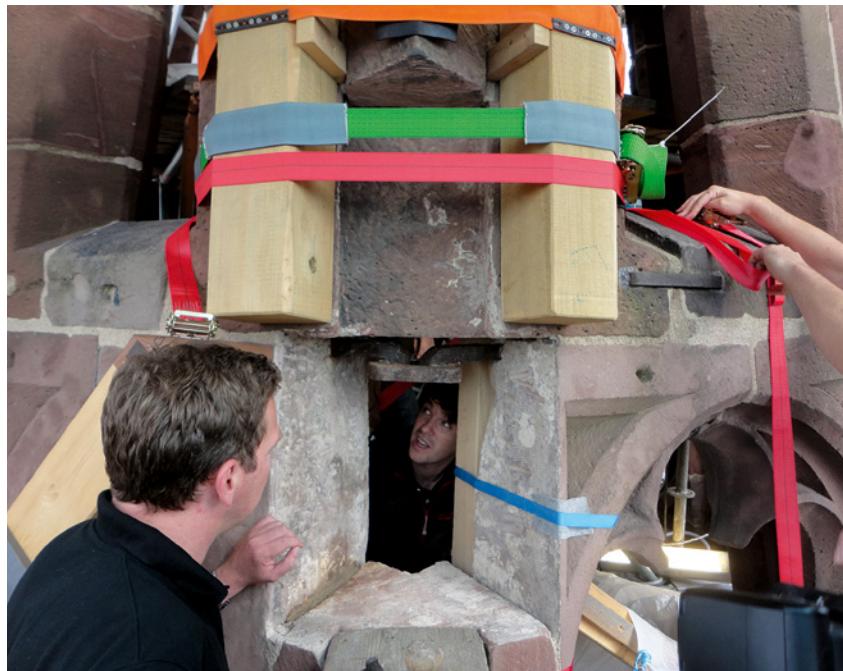
Bild 9 bildeten Ankerstangen, Eisendübel, Steinrisse, Mittelalterlicher Ankerring mit Schmiedehaut Mörtelfugen und Korrosionsschäden ab. Sie zeigten, dass die Ringanker weitgehend korrosionsfrei waren. Allerdings konnte keine Aussage zum Zustand der Ankerringe getroffen werden, da diese in Blei eingebettet sind, was eine abschirmende Wirkung hat.
