Natursteinsanierung Stuttgart 2015

**Neue Natursteinrestaurierungsergebnisse und messtechnische Erfassungen
sowie Sanierungsbeispiele**

Tagung am 13. März 2015 in Stuttgart

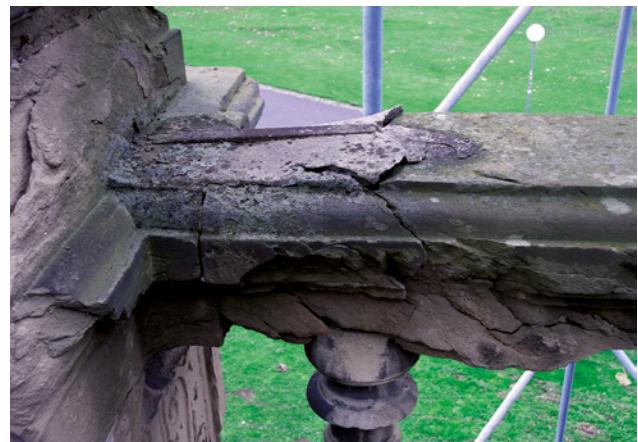
Abb. 7 Schäden an Balustradenabdeckung 2008

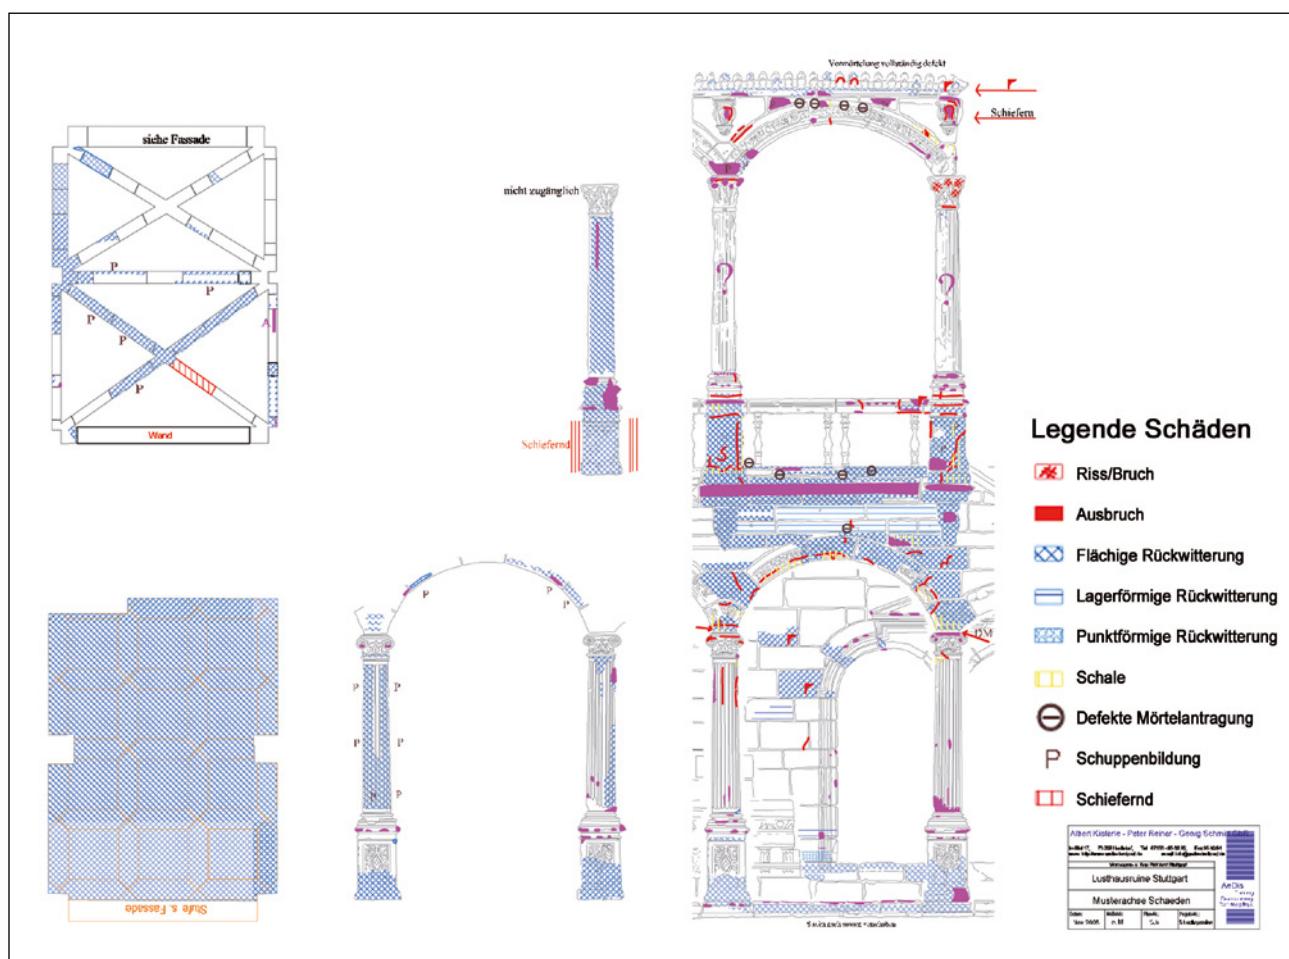
Im Spätjahr 2008 wurde AeDis vom Hochbauamt nach Rücksprache mit der Denkmalpflege mit der Bestandserfassung und der Ausarbeitung eines Maßnahmenkonzepts beauftragt. Die Schäden zu diesem Zeitpunkt waren dramatisch. Absanden bis hin zu Rückwitterungen waren die am wenigsten schwerwiegenden Schäden. Dramatischer waren der Umfang der Schalenbildung, Rissbildung bis hin zu Bröckelrissen und schiefernden Werkstücken.

Abb. 9 Schadenskartierung 2008

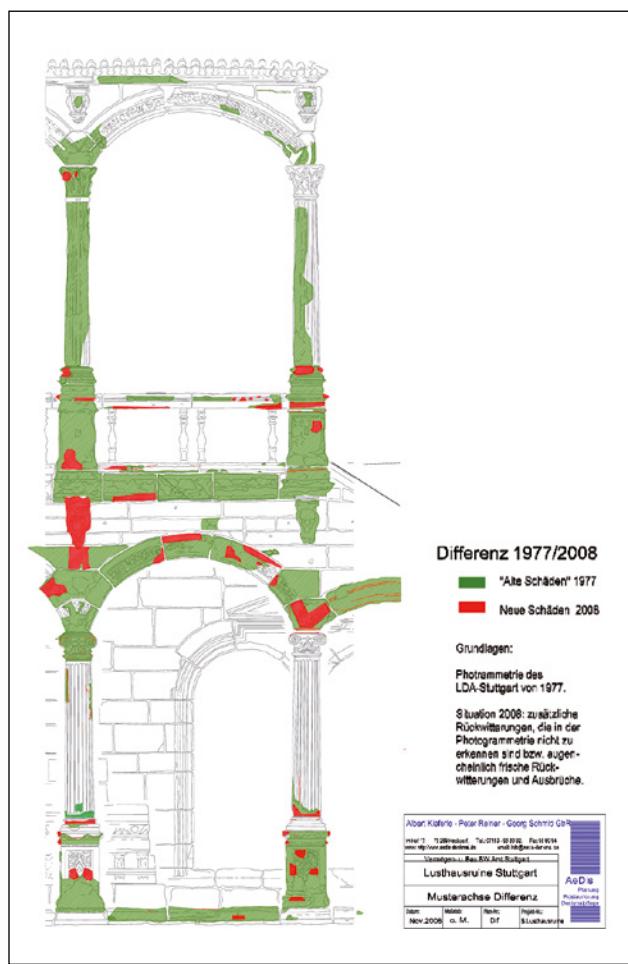
standen, konnten so einfach nicht eingeschätzt werden. Glücklicherweise wurde 1978 eine Photogrammetrie der Hauptansicht durch das Landesdenkmalamt aufgenommen und ausgewertet. Sie konnte als Grundlage verwendet werden, von der aus die Schadensentwicklung von Rückwitterungen, Rissen und Schalenausbrüchen verfolgt werden konnte. Risse waren in der Photogrammetrie nur in geringem Umfang eingezeichnet. Die große Dichte von Ornamenten machte es leicht, Rückwitterungen durch Konturveränderungen zu beurteilen. Diese Differenzen wurden abschließend in Plänen dargestellt. Dabei trat eine zwar hohe, aber dem Schrecken des angetroffenen Zustands zumindest im Bereich des unteren Geschosses nicht entsprechende Schadensdynamik zu Tage. Die Schäden hatten sich nicht in den gut einhundert Jahren am jetzigen Standort entwickelt, sondern waren bereits am vorangegangenen Standort entstanden und bildeten eine Schadensentwicklung von gut vierhundert Jahren ab.

Abb. 10 Kartierung der Schadensdifferenz 1977/2008

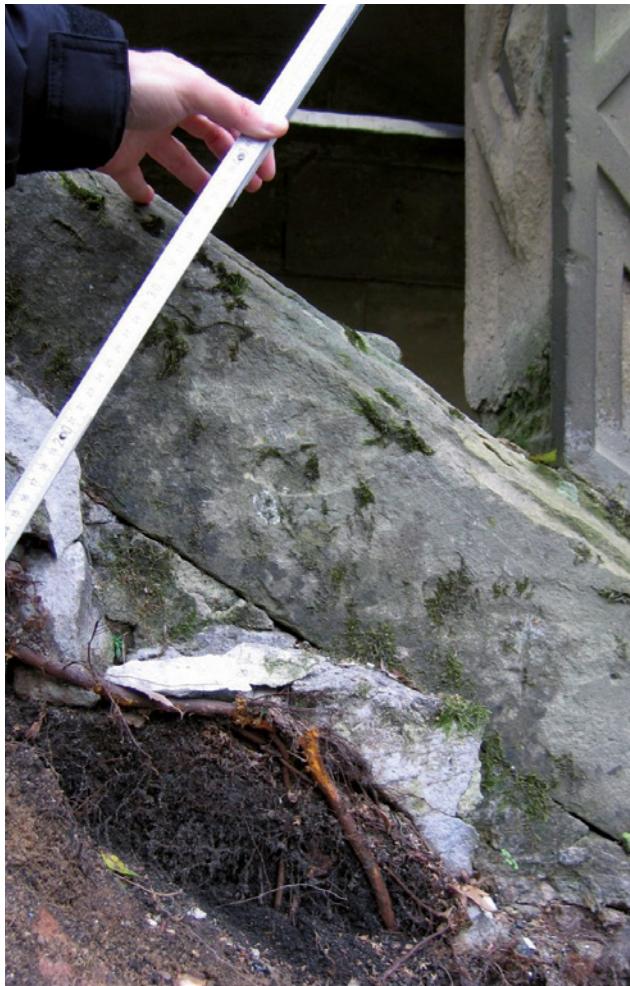
Abb. 11 Situation nach Abbau der Treppe mit Lockermaterial und Wurzelwerk 2009

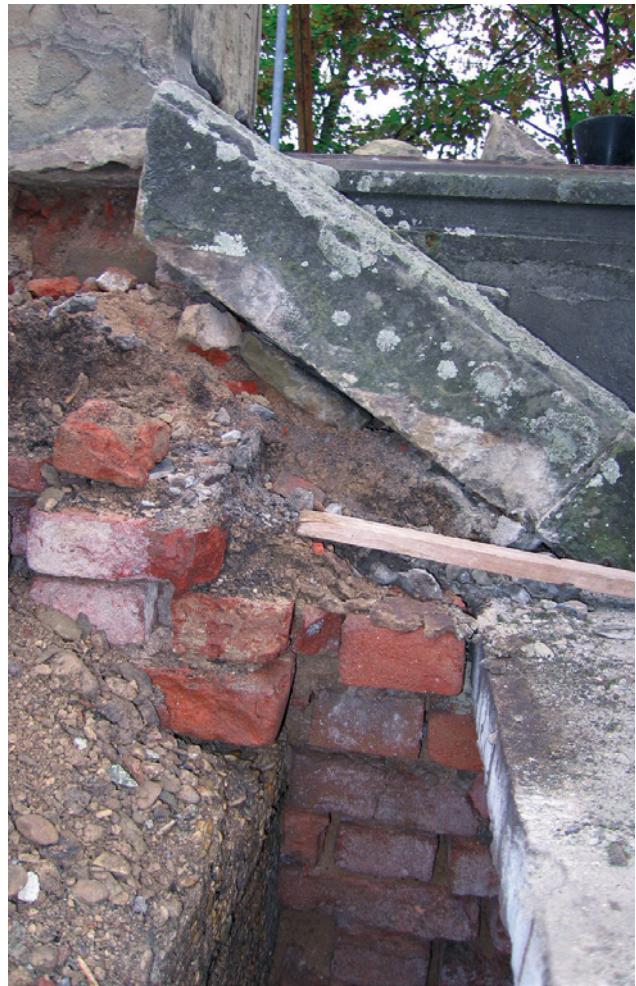
Abb. 12 Situation nach Abbau der Treppe, stark geschädigte gemauerte Wangen 2009

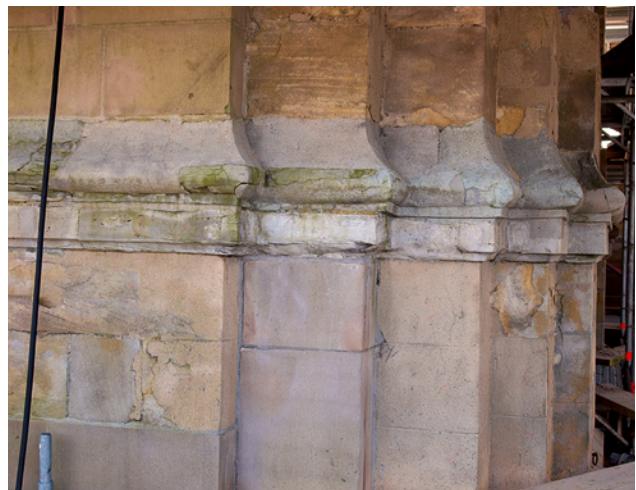
Abb. 2 Vorzustand – der angetroffene Materialmix, auf diesem Bild mindestens drei Naturstein- und drei Kunststeinvarianten, zudem verschiedene Fugenmörtel. Materialien und Schäden überlagern sich vielfältig. Nordturm Nordwestecke, Gesims D (Höhe ca. 27 m)

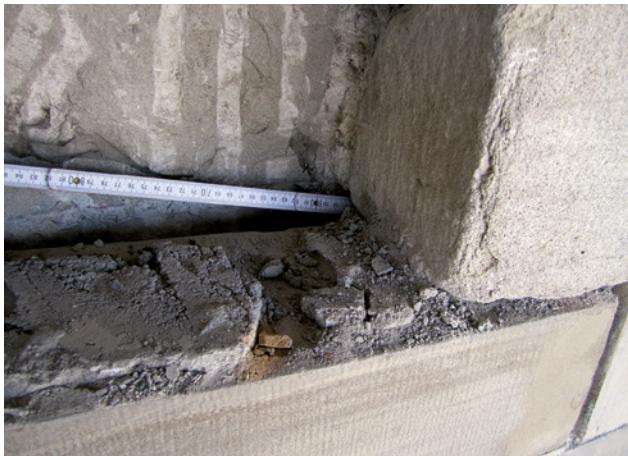
Abb. 3 Nicht hinterfüllter Steinaustausch der 1980er Jahre, Sondageöffnung am Mittelbau

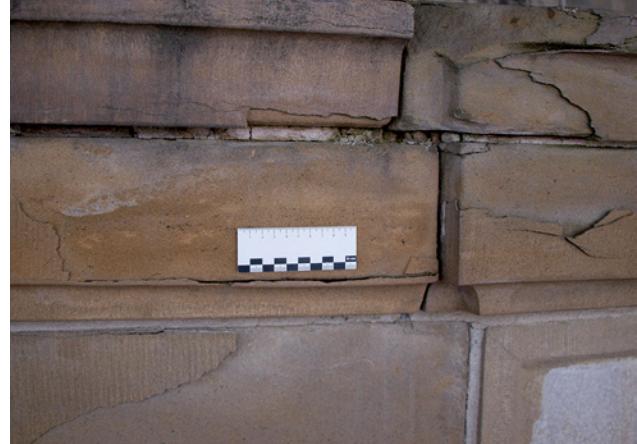
Abb. 6 Vorzustand – Hydrophobierungsschäden der 1980er Jahre, Hauptkranzgesims Mittelbau, dünne Schalenbildungen bis in die Tiefe der Hydrophobierung

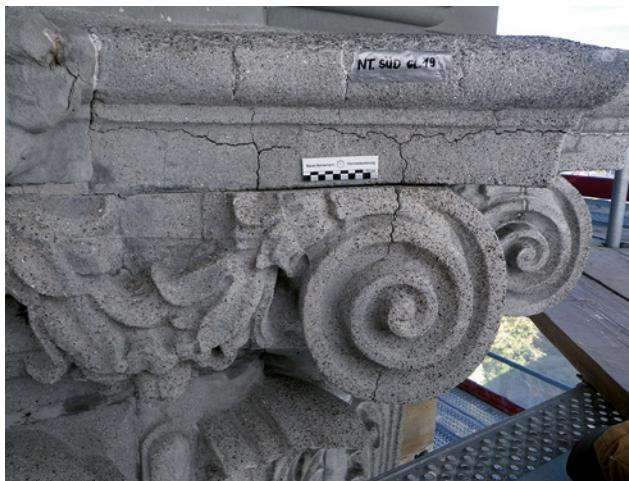
Abb. 7 Kapitell aus Beton stark geschädigt: geöffnete Schwindrisse, Oberflächenkorrosion, Karbonatisierung, z. T. abgelöst, Nordturm Südseite. Vorzustand

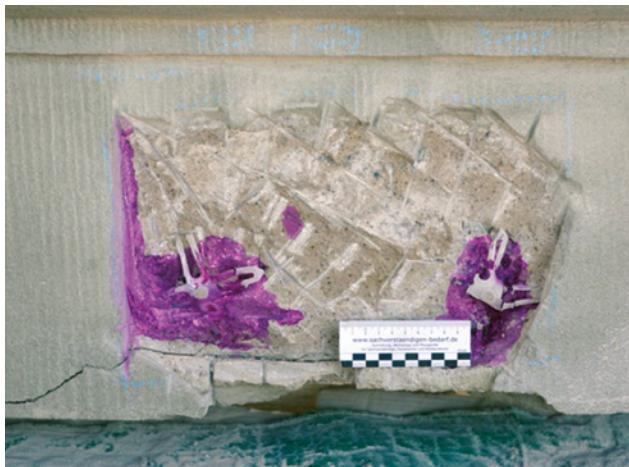
Abb. 8 Zeigt die Kontrolle des alkalischen pH-Werts an frisch freigelegten Antragsmassen: erst ab ca. 1 cm Tiefe, um einen Kunststoffanker, ist der Zement intakt, der erste Zentimeter ist karbonatisiert, Mittelbau Nordseite

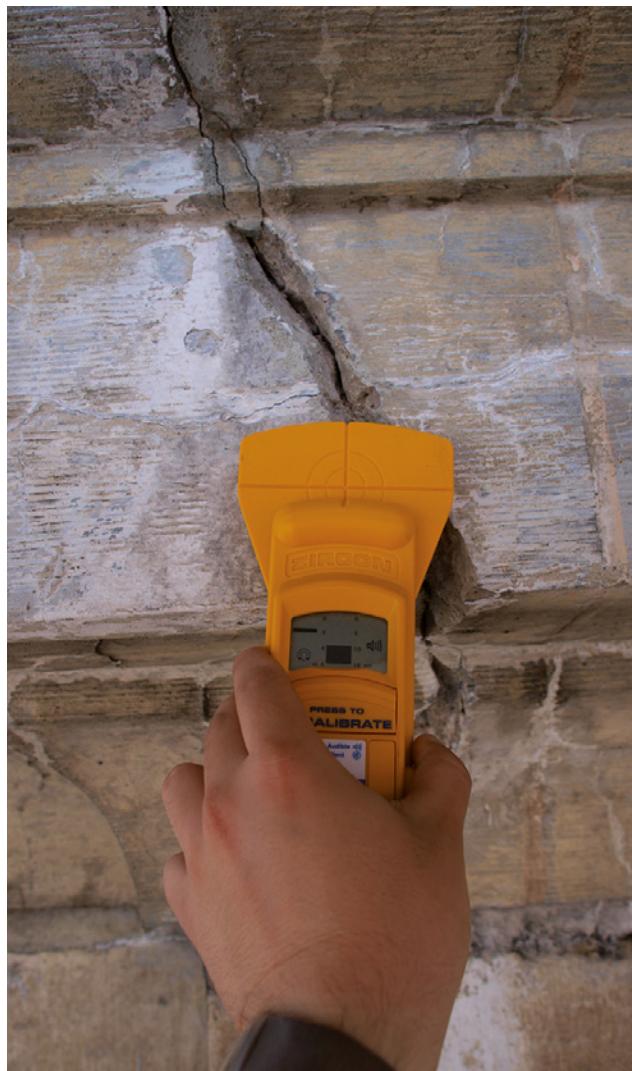
Abb. 10 Der in Rissbereichen (Schwindrisse, Krakelee) stark ausblühende Beton und die klaffenden Risse in den Betonantragungen sind sehr gut zu erkennen. Vorläufige Messung/Suche von weiteren Metallbewehrungen in Antragsmassen mit Metalldetektor

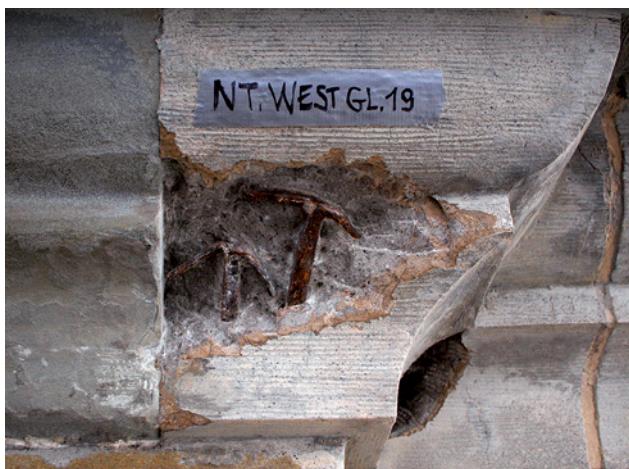
Abb. 9 Sondagebefund: Unkonventionelle Bewehrung am zweischichtig aufgebauten Betongesims, das unvermittelt in Natursteinpartien übergeht. Nordturm Westseite

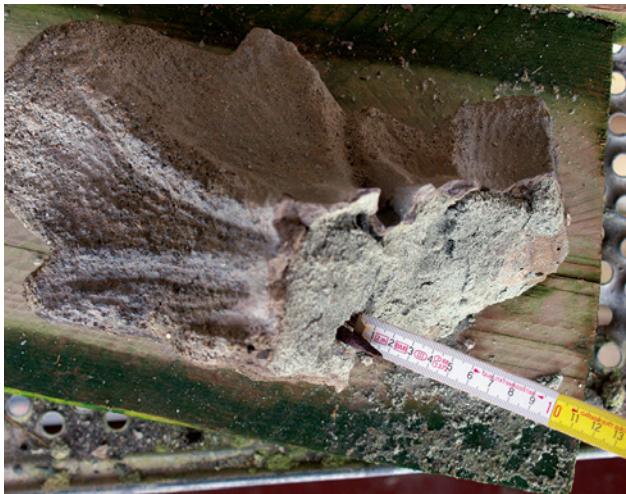
Abb. 13 Befund: Offensichtlich ungenügende Bewehrung einer früheren Kunststeinantragung, der Bruch weitgehend im historischen Steinkern

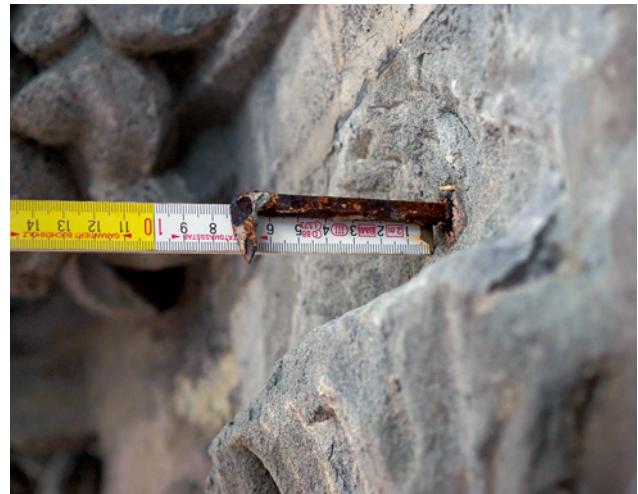
Abb. 14 Korrodierte Bewehrung einer Kunststeinantragung, Einbund in den Stein: i. d. R. ca. 2 cm

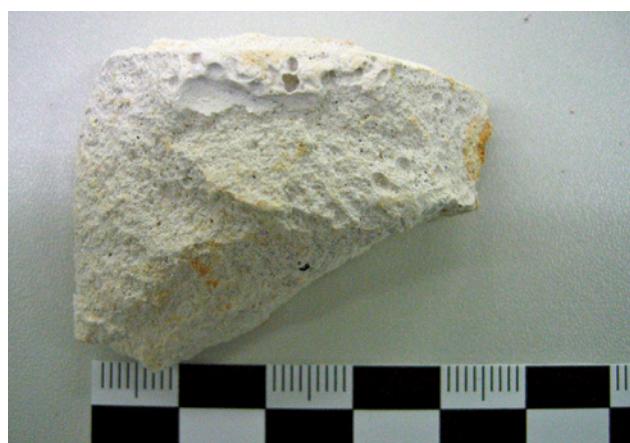
Abb. 10 Historischer Gipsmörtel (Probe E II 10) aus dem abgebauten Alabastergrabmal mit bräunlichen Verfärbungen durch die Metallkorrosion

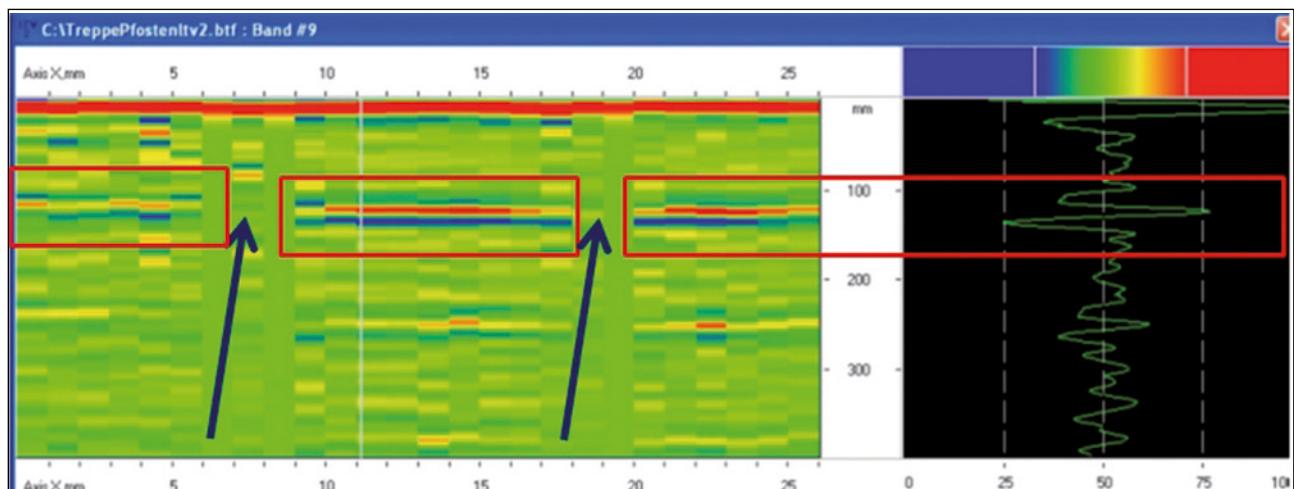
Abb. 3 Ergebnis der Ultraschallechomessungen am obersten Podest der Natursteintreppe, deutliche Echos (Kasten) zeigen, dass Risse und innere Inhomogenitäten ausgeschlossen werden können; Pfeil markiert Bereich ohne Echo, was einem Riss zugeordnet werden kann.

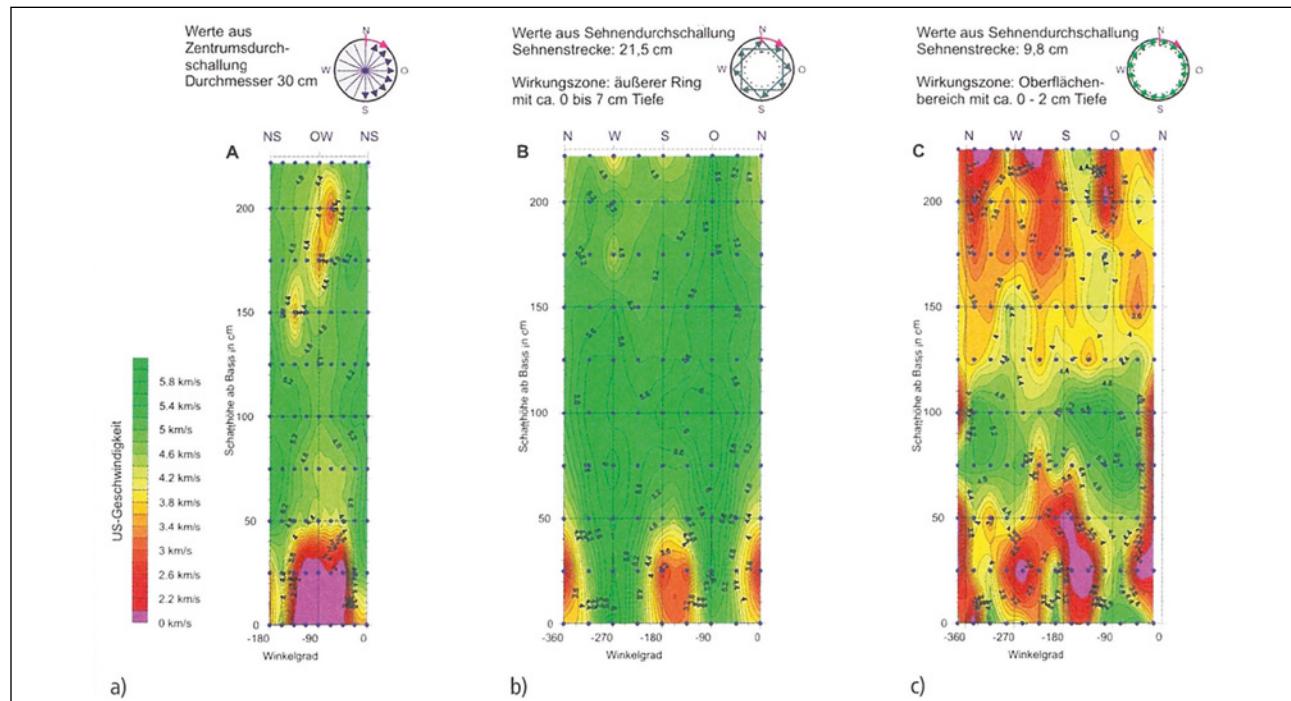
Abb. 5 Ergebnisse von Ultraschalluntersuchungen an einer Kalksteinsäule, dunkelgrüne Bereiche stellen homogene Bereiche dar, rosa bis rote Bereiche deuten auf Gefügestörungen wie Risse, Ablösungen etc. hin [6, 7]

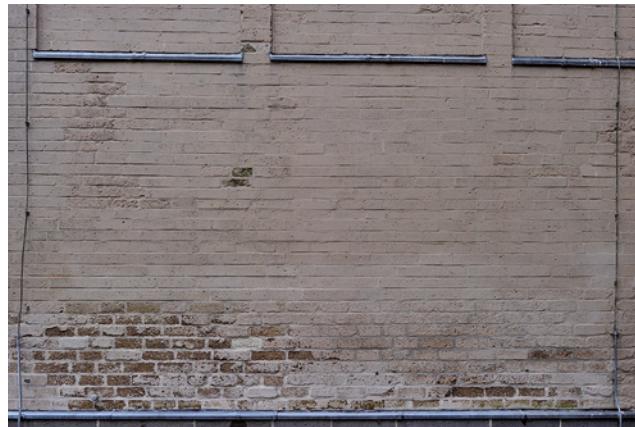
Abb. 8 Das Gesamtbild der besonders stark geschädigten erhöhten Sockelzone der Westfassade – der Schädigungsgrad der Westfassade ist signifikant höher als in der Ostfassade.
