Schimmelbefall an Orgeln in Kirchen: Prävention und Bekämpfung (SCHIK)

ABSCHLUSSBERICHT

DBU AZ 34554/01-45

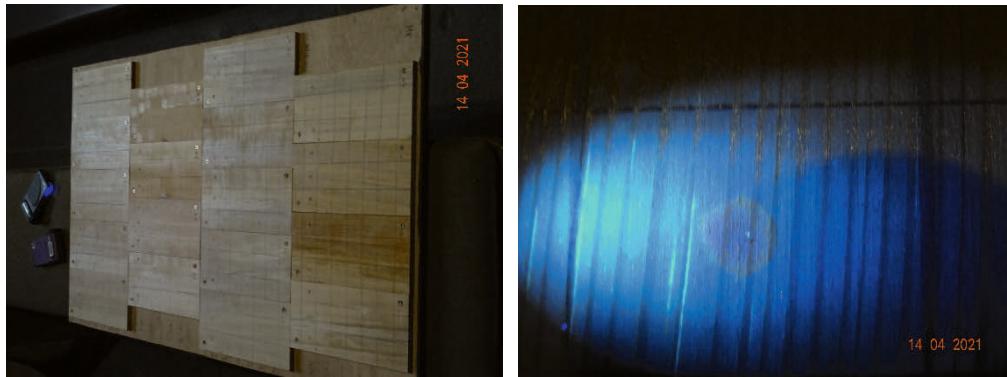
Abb. 5 Probeplatten aus Bruchhausen Impfpunkt mit ausgebildeter Fluoreszenz (MK 1.9)

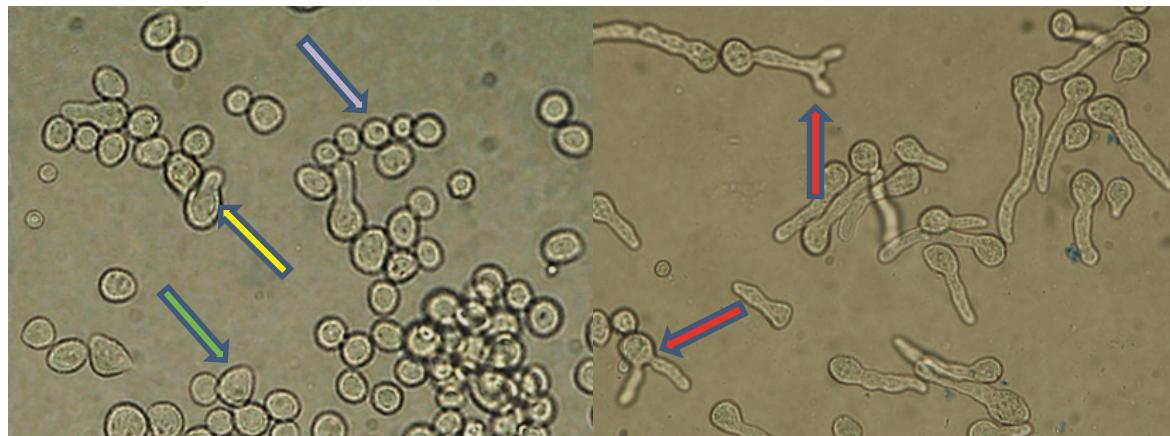
Abb. 14 Unterschiedliche Stadien der Keimung ($\Leftrightarrow 10 \mu\text{m}$) unter dem Mikroskop, markiert durch Pfeile.
Violett: Sporen ohne Quellung, grün: beginnende Quellung, gelb: Beginnende Keimung, rot: Hyphenausbildung

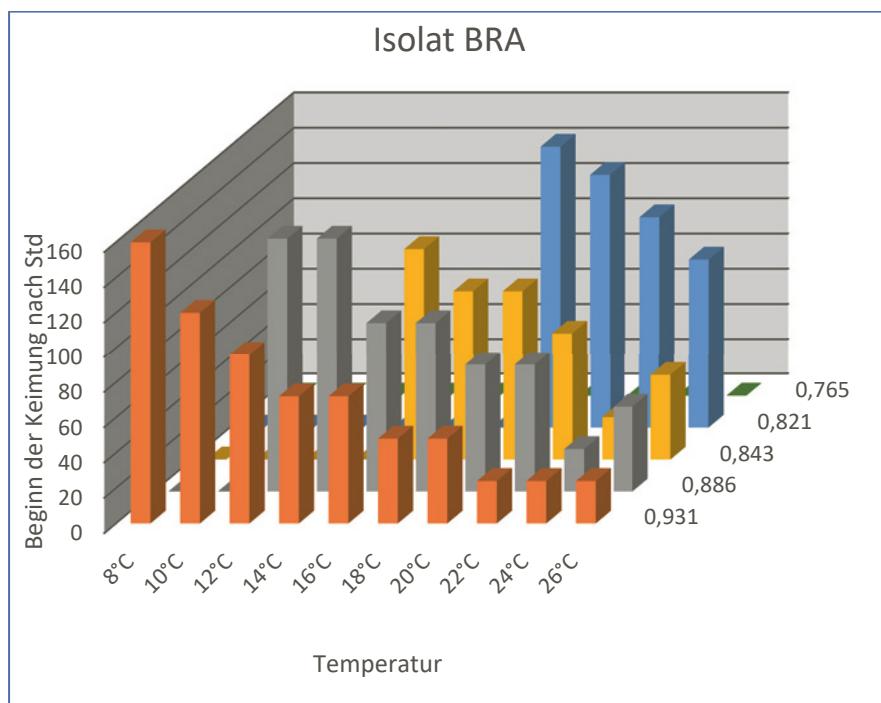
Abb. 15 Dauer (d) bis zum Einsetzen der Keimung in Abhängigkeit von Temperatur und Wasseraktivität für das Isolat aus der Abteikirche, Brauweiler. Für Klimawerte ohne Säulendarstellung erfolgte im Untersuchungszeitraum keine Keimung

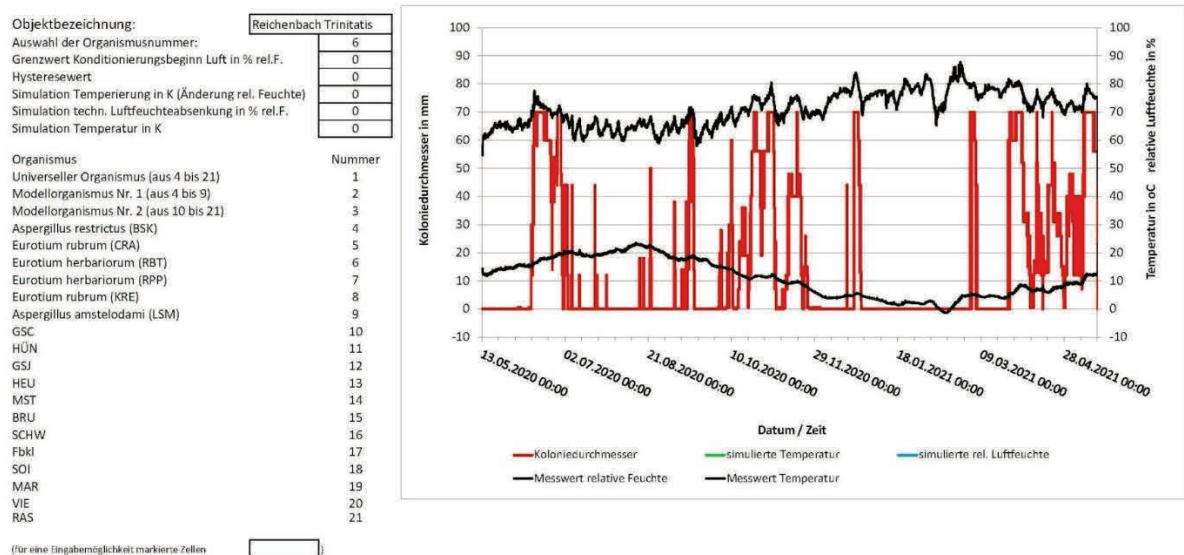
Abb. 18 Reichenbach Trinitatiskirche, Korrelation der Raumklimaaufzeichnungen [schwarz] aus der Orgel der Kirche mit den mikrobiologischen Wachstumsbedingungen [rot]. (Ohne Belang für die Simulation ist der Umstand, dass die Heizung während der Beobachtungszeit ausgefallen war).

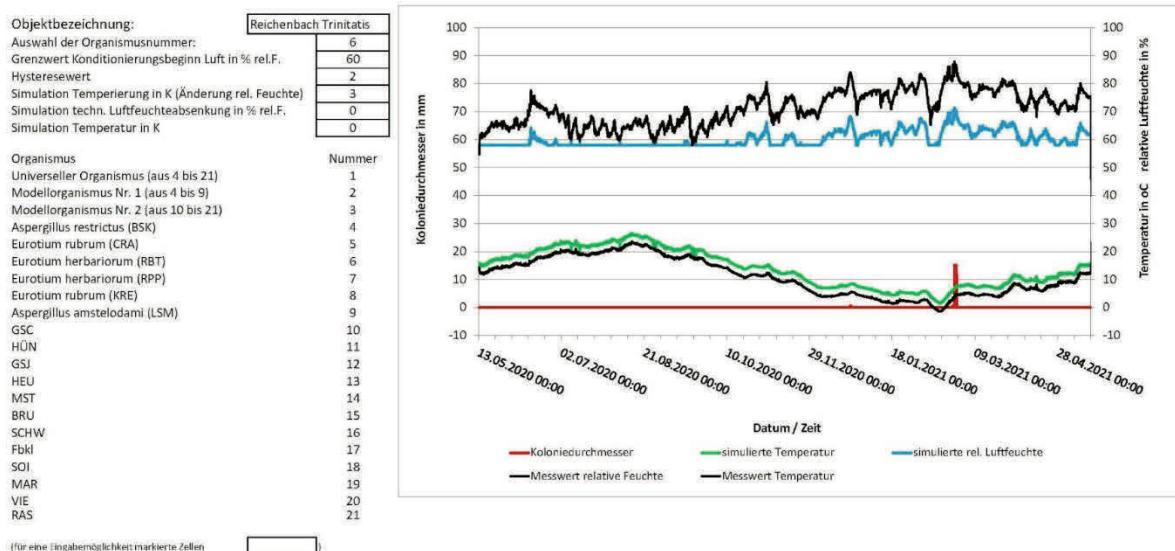
Abb. 20 Reichenbach Trinitatiskirche, Simulation einer leichten Erwärmung der Raumluft im Orgelgehäuse um 3 K, wenn die relative Luftfeuchtigkeit den Grenzwert von 60% rel. F. übersteigt. Dies führt zu einer Absenkung der relativen Raumluftfeuchtigkeit [blau] und damit zu einer deutlichen Verschlechterung der mikrobiologischen Wachstumsbedingungen [rot].

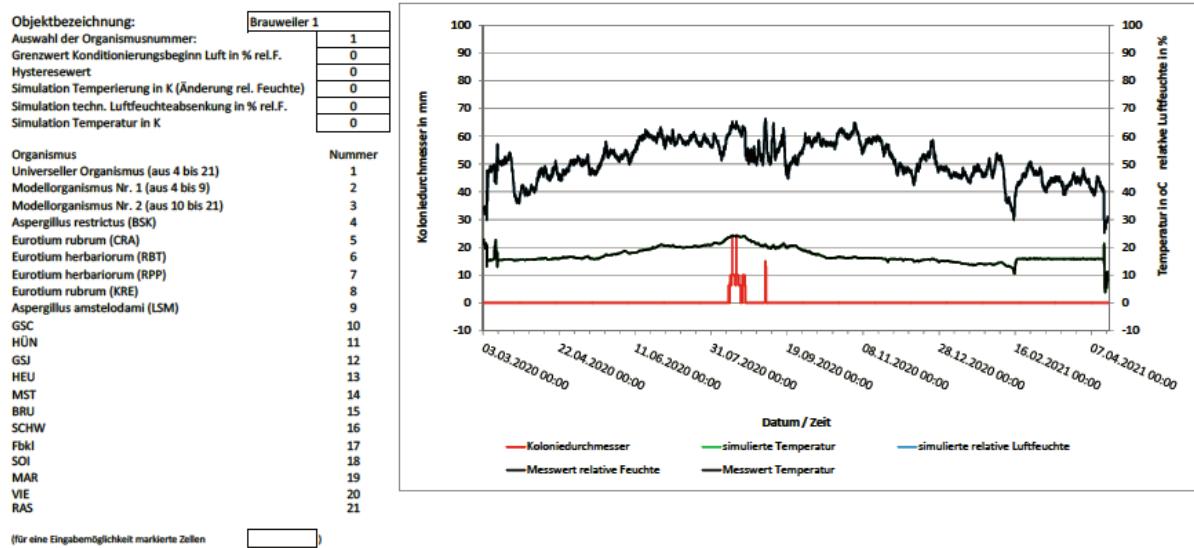
Abb. 25 Klimadiagramm für die Kirche der Abtei Brauweiler mit den simulierten Wachstumsbedingungen.
Gute Wachstumsbedingungen herrschen nur an wenigen Tagen des Jahres (im Sommer).

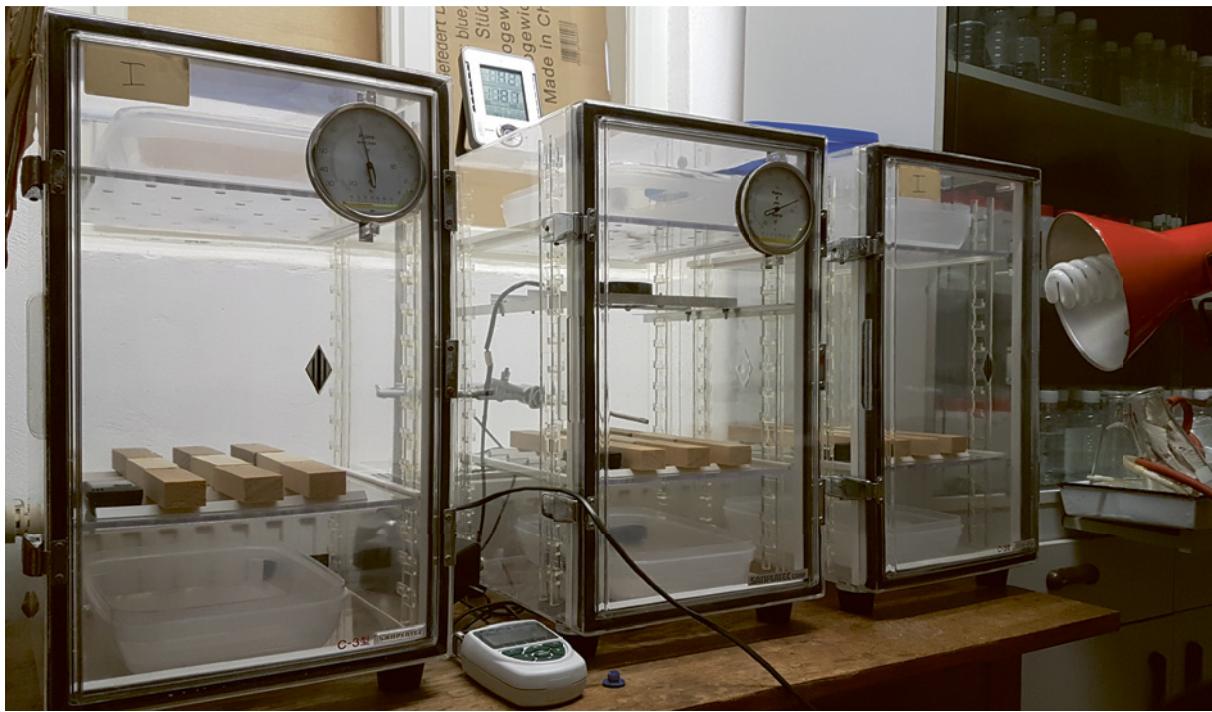
Abb. 45 Versuchsanordnung zur Wirkung von Luftbewegungen: im mittleren Exsikkatorschrank ist der Ventilator zu erkennen.

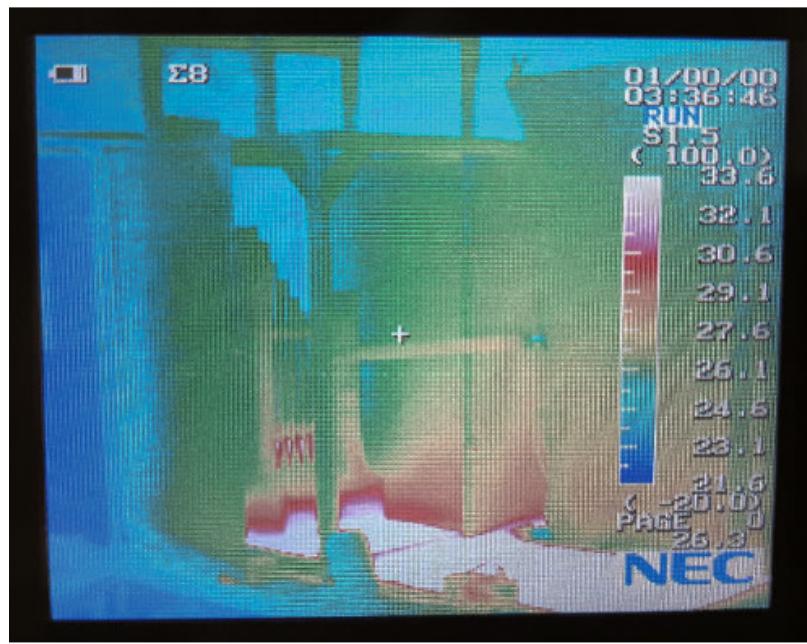
Abb. 46 Versuchsanordnung zur Wirkung eines Heizteppichs. Die Thermographie zeigt, dass die Oberflächen der Modellorgel und ihres Gehäuses bei mehrstündigem Betrieb des Teppichs im Bereich von 26,5 °C bis 33,6°C erwärmt werden.

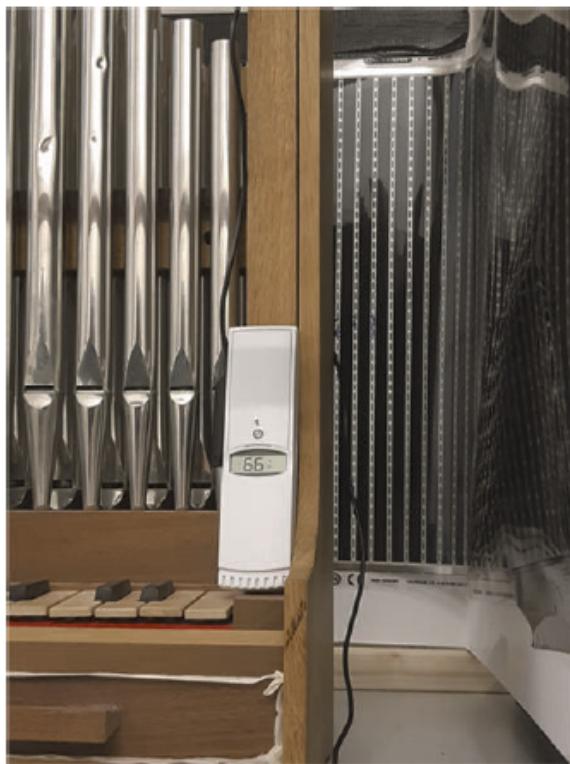
Abb. 47 Versuchsanordnung zur Wirkung einer IR-Heizbahn. Zu sehen ist links die Orgel, einer der Messfühler und die hinter und neben der Orgel angebrachte Heizbahn.

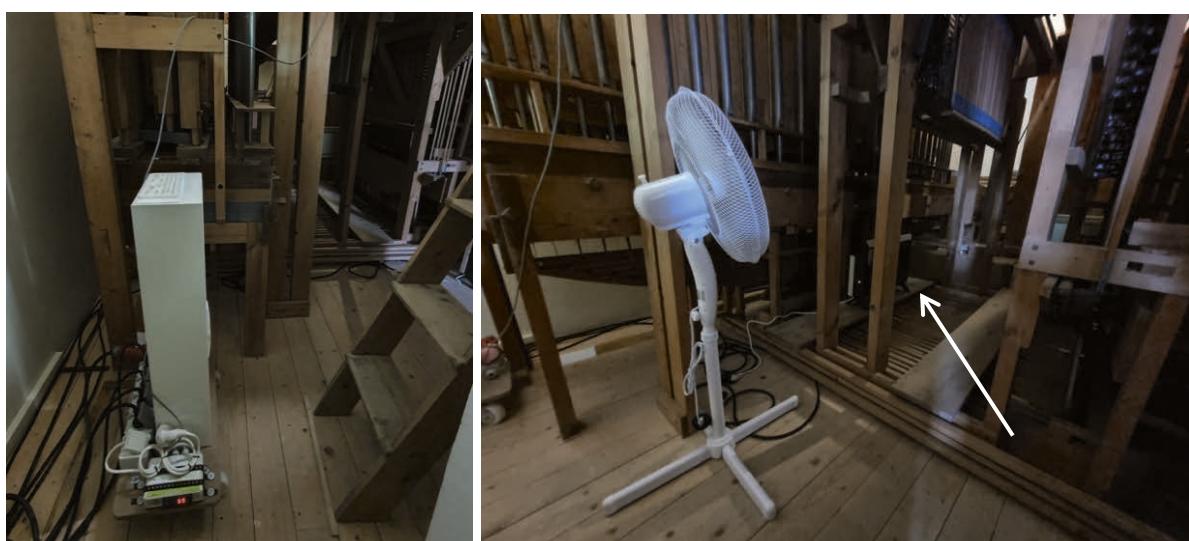
Abb. 49 links: mobile Anschluss- und Regeleinheit, rechts: mobiler Lüfter und Elektroheizkörper

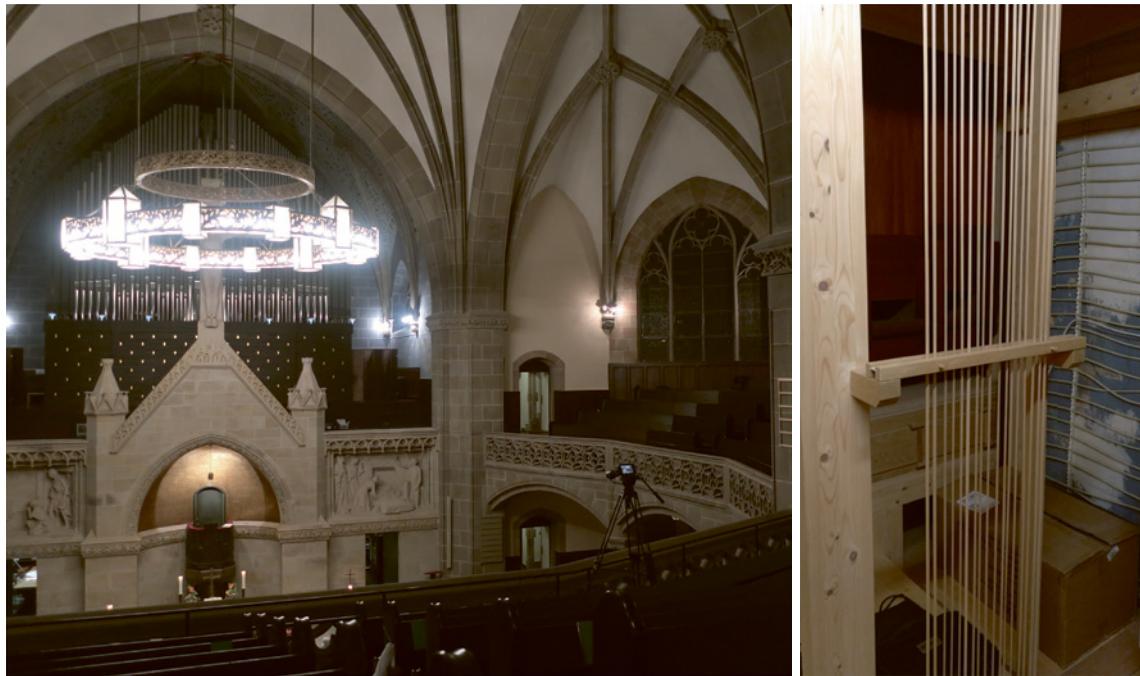
Abb. 54 Karlsruhe: Blick von der Empore zur Orgel (links), Heizleitungen an der Wand hinter der Orgel (rechts)

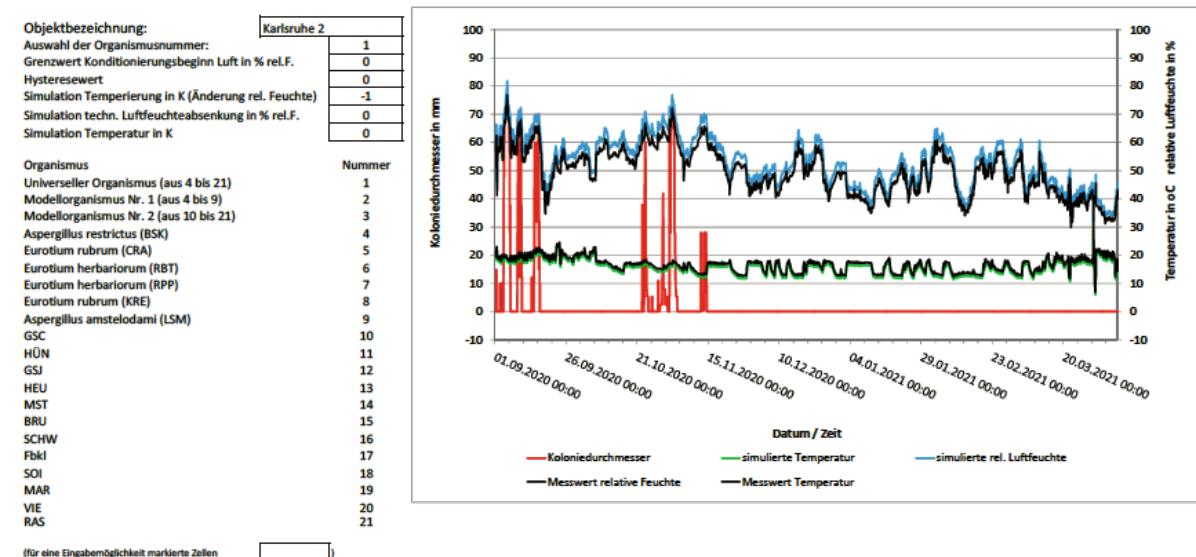
Abb. 56 Simulation der Wachstumsbedingungen in der Christuskirche Karlsruhe bei einer Absenkung der Heizung um 1 K

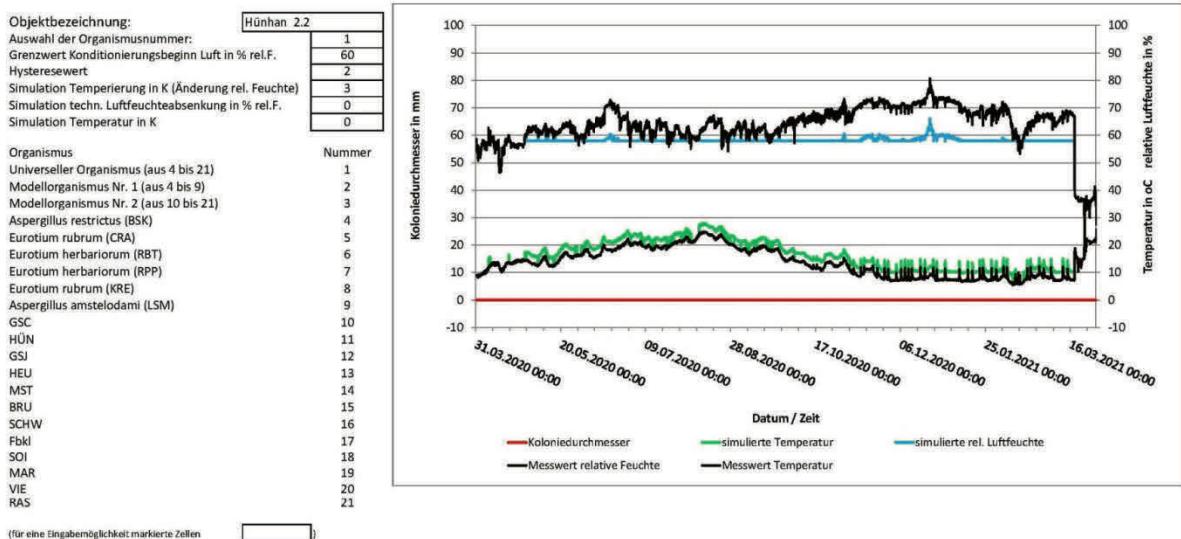
Abb. 60 Klimadiagramm für die Kirche in Hünhan mit den simulierten Wachstumsbedingungen bei einer ganzjährigen Temperierung der Orgel um 3 K. (Die Leistung des vor Ort vorhandenen Entfeuchters wird in der Simulation vernachlässigt).

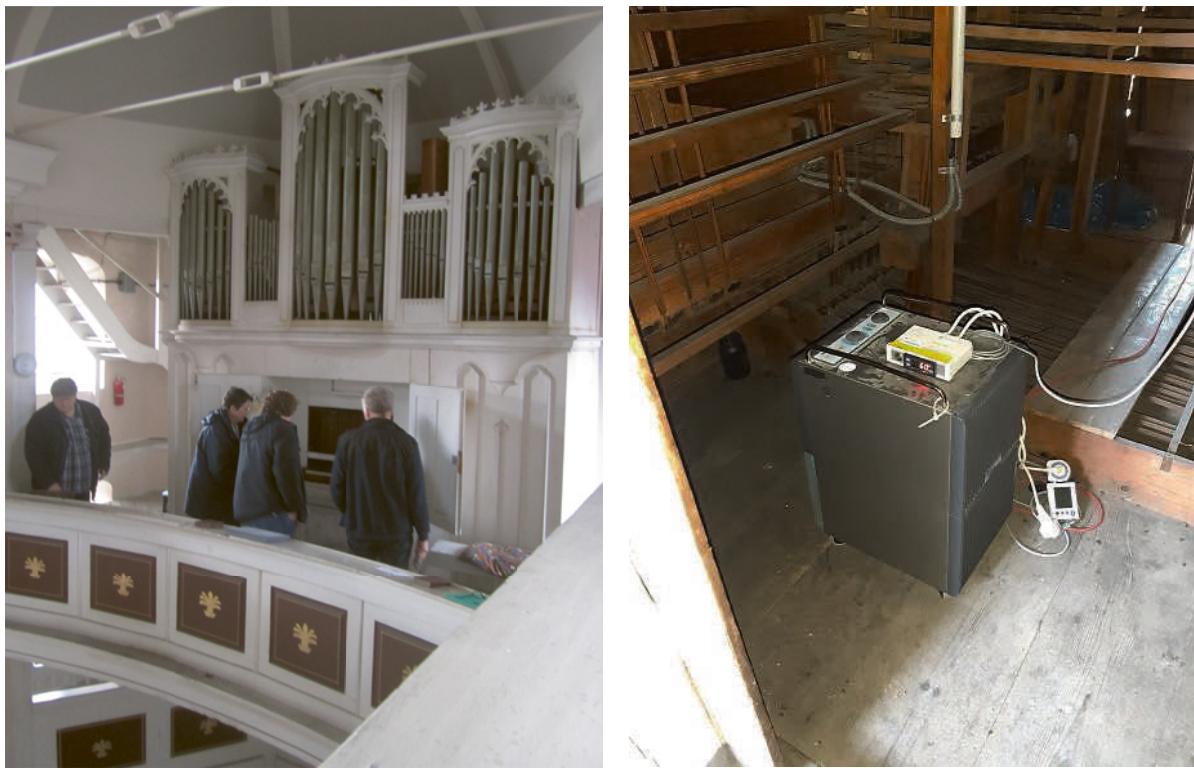
Abb. 61 Wöllnitz, links Ortstermin (2016), rechts der Raumluftentfeuchter mit dem Vorschaltgerät für die gezielte Zuschaltung des Entfeuchtungsprozesses in der Orgel (2020)

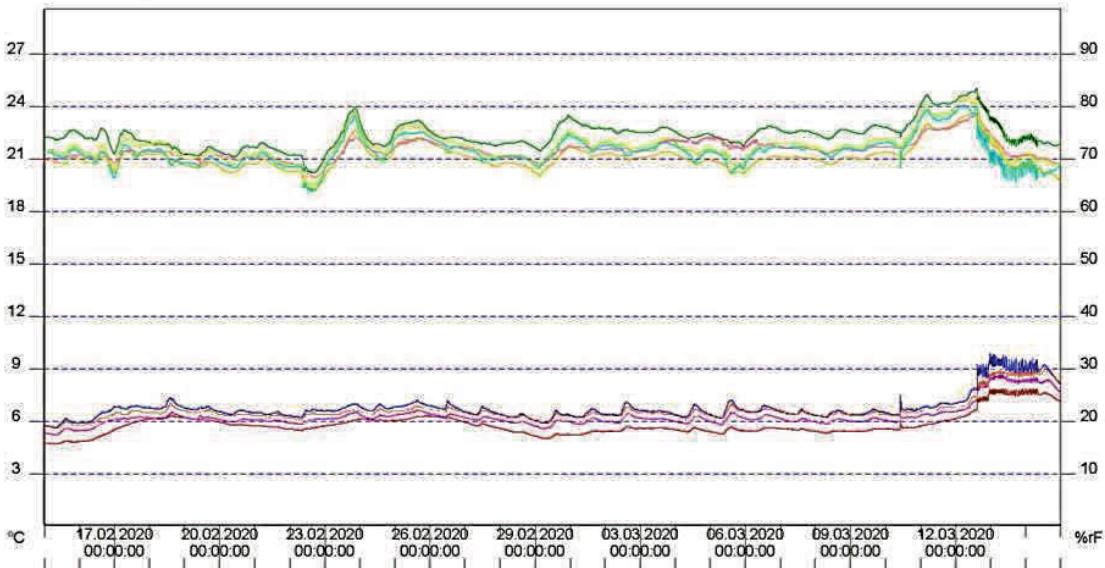
Abb. 71 Klimadaten der Messfühler 1 bis 5 im Zustand ohne Heizung

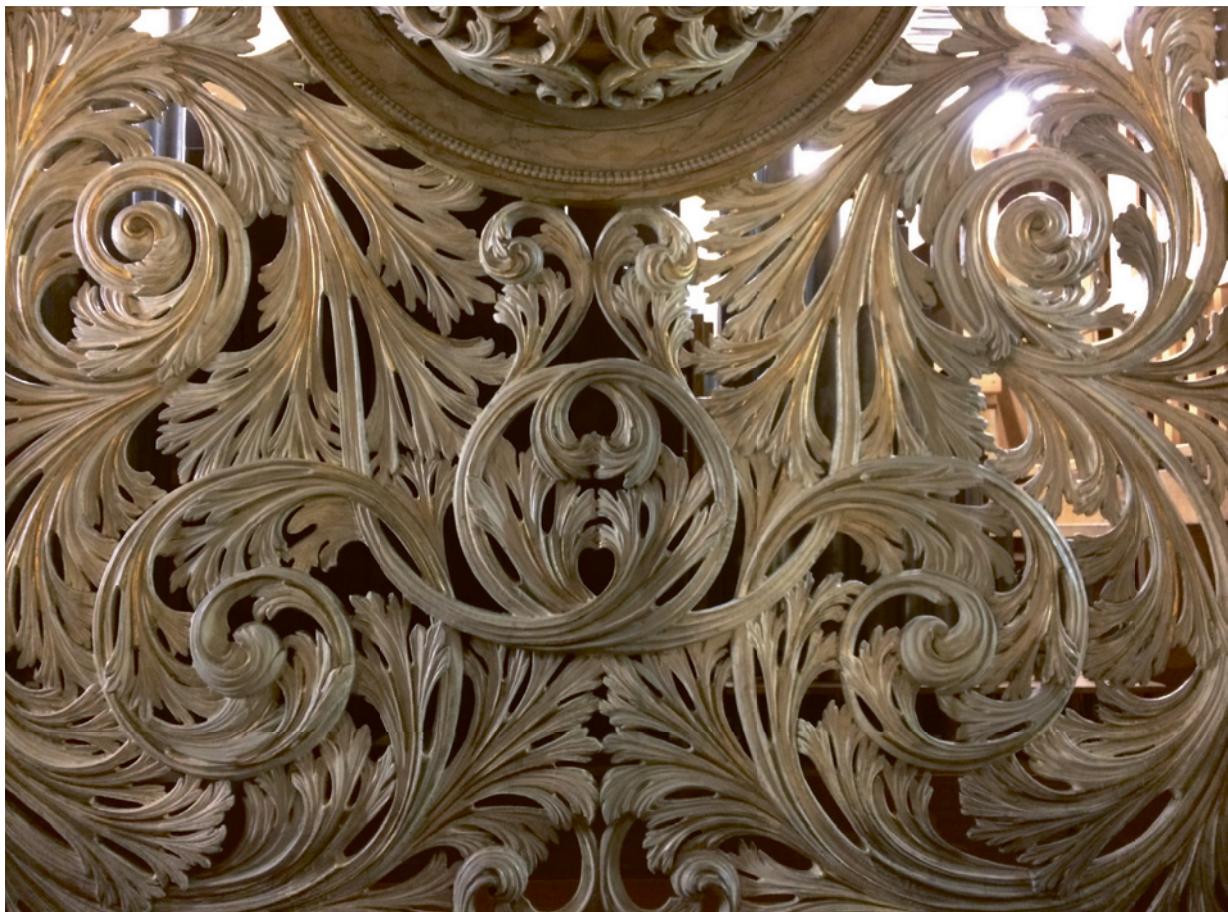
Abb. 81 Der historische Prospekt der Orgel in St. Cyriakus zu Geseke ist im Vergleich zu vielen anderen Gehäusen sehr luftdurchlässig

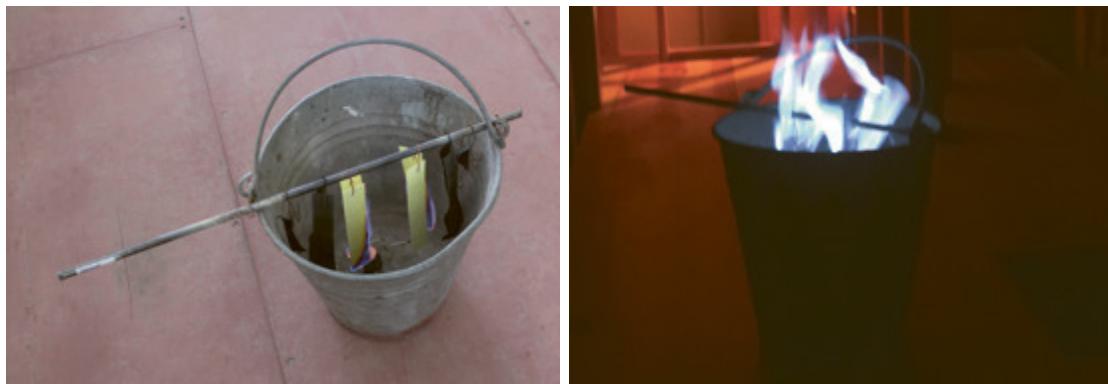
Abb. 82 Schwefel-Versuch: in einem Blecheimer werden Schwefelschnitten abgebrannt

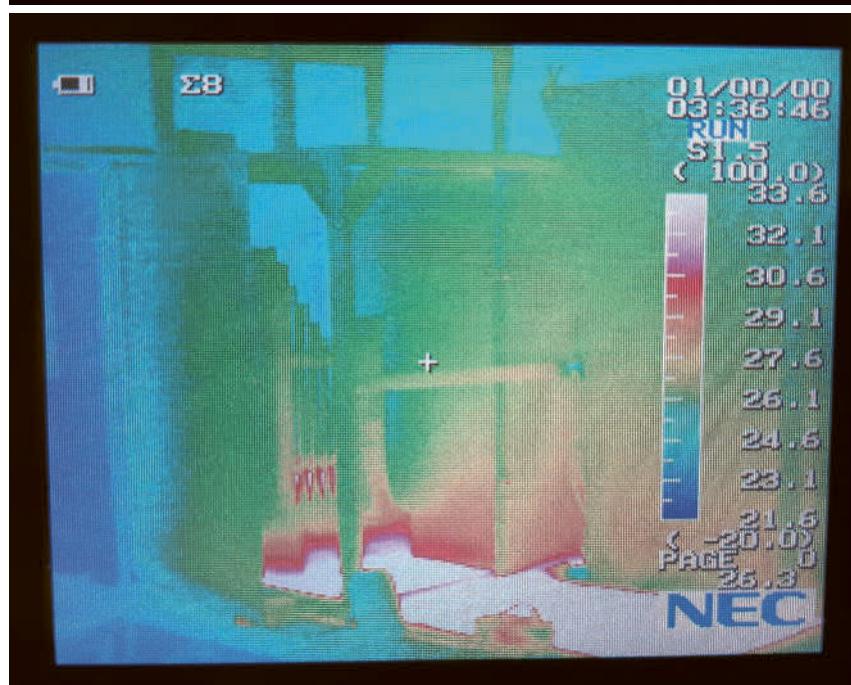
Abb. 15
während des Betriebs
mit
luftfeuchtegesteuertem Heizteppich,
13.08.2020 15.00 Uhr
bis
14.08.2020 08.30 Uhr
Foto:
14.08.2020 08.30
Spreizung der
Temperaturskala:
21,6 °C - 33,6 °C

Die Temperaturverteilung nach dem luftfeuchtegeregelten Betrieb (Abb. 15) ist deutlich gleichmäßiger, als nach dem Dauerbetrieb des Heizteppichs (Abb. 14).

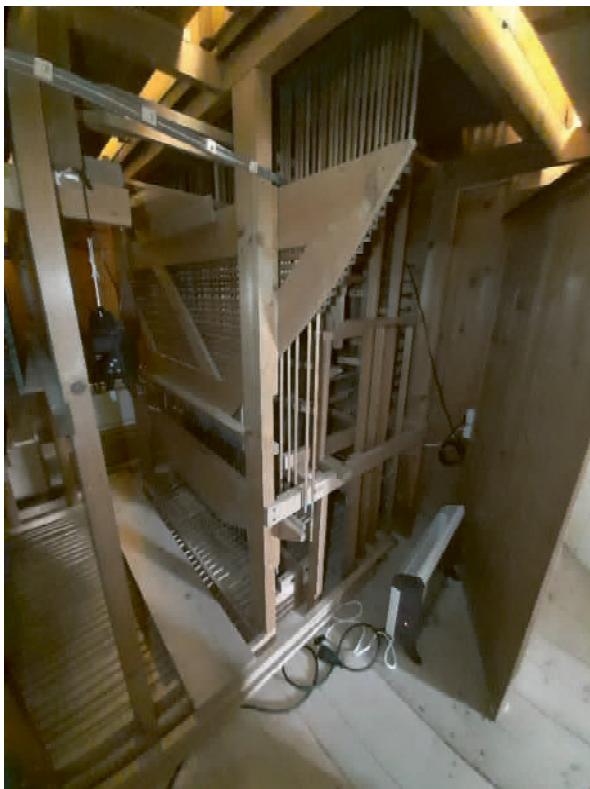
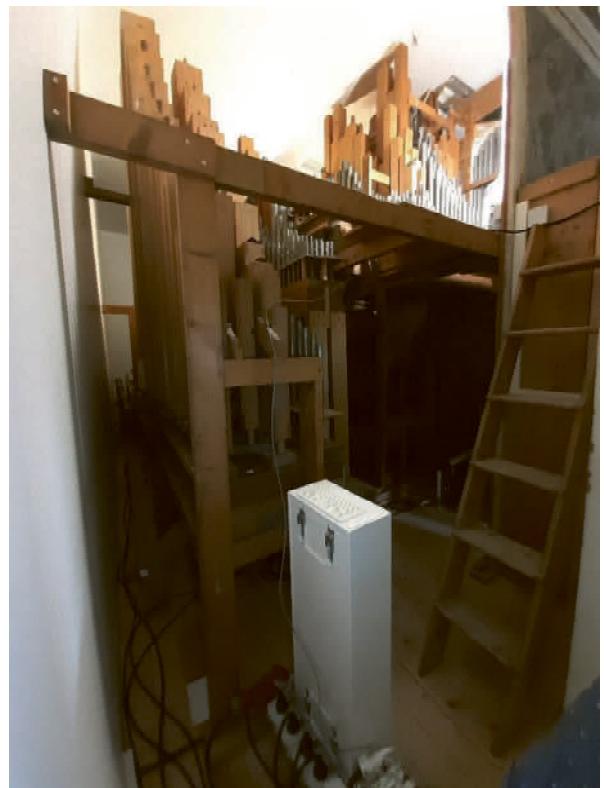
Abb. 3 oben
Heizkörper im vorderen Bereich des Orgelgehäuses
