Norbert Bogusch | Jörg Brandhorst

Sanieren oder Abreißen?

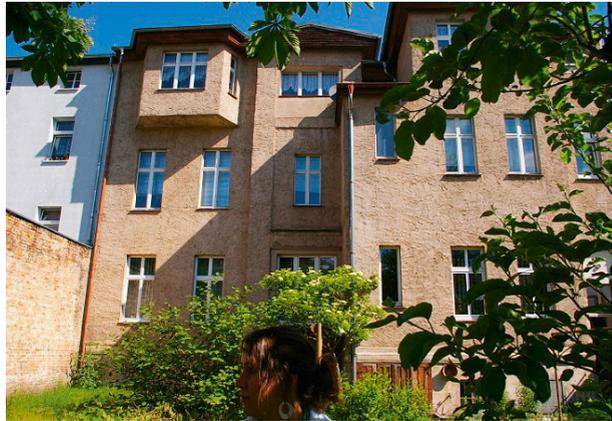
Bevorstehender Leerstand eines Gebäudes in Eberswalde (2007): Die Mieter (Verwaltung, Ärzte) ziehen aus, Nachmieter ... ?

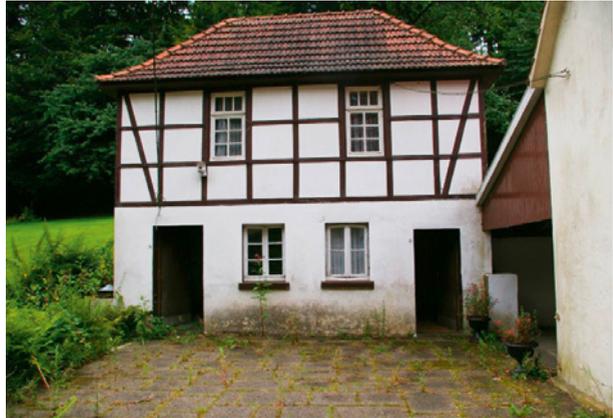
Beispiel Nichtnutzung: Der Abriss wird zwangsläufig erfolgen, wenn das Gebäude über längere Zeit nicht genutzt, beheizt, gewartet oder/und unterhalten wird.

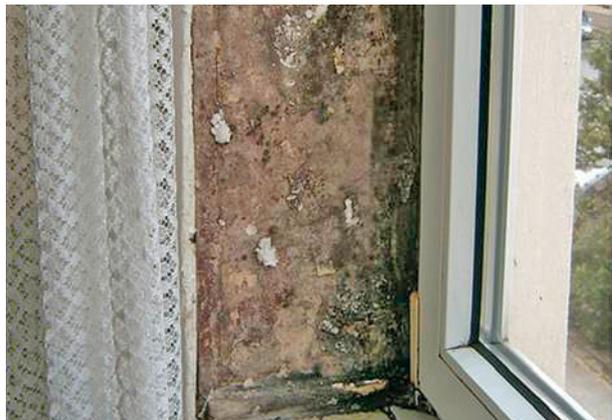
- die Fassade ist nicht ausreichend schlagregendicht und
- durch die Innendämmung mit einem nicht sorptiven (d. h. Feuchte aufnehmenden und wieder abgebenden) Dämmstoff kommt es an der Grenzschicht Innenputz zu sehr hoher Feuchtebelastung.

Folge: komplette Entkernung der gesamten Wohnung durch Abbau der Innendämmung, Entfernung des Putzes, Ausbau der Fensterfugen, der Estrichrandfugen usw. sowie komplette Feinreinigung der gesamten Wohnungseinrichtung.

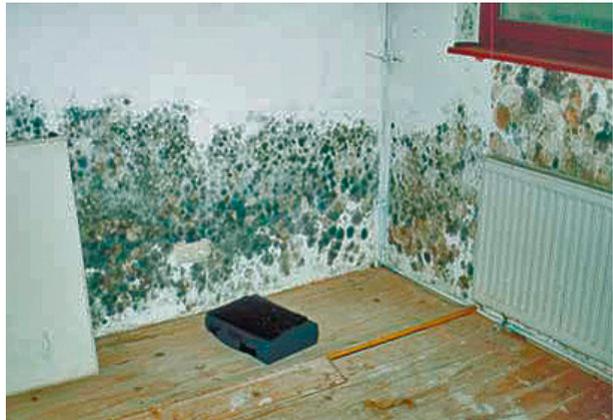
Die Abdichtung gegen Erdreich in einer Souterrainwohnung war nicht gegeben. Aufgrund Veränderungen im Umfeld stieg der Grundwasserspiegel an. Folge: Totalabriss des Objektes.

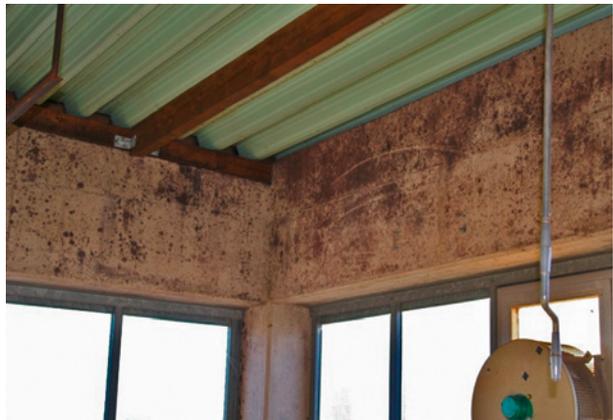
Betonfertigteile in einer Lebensmittelfertigung mit sehr hoher Schimmelpilz- und Bakterienbelastung. Folge: Schließung der Fabrikation bis zur Abstellung der technischen Mängel und dem Entfernen der mikrobiellen Belastung. Ob sich der Aufwand lohnt, die technischen Mängel am Gebäude zu sanieren oder ob der Abriss wirtschaftlich sinnvoller ist, muss im Detail geklärt werden.

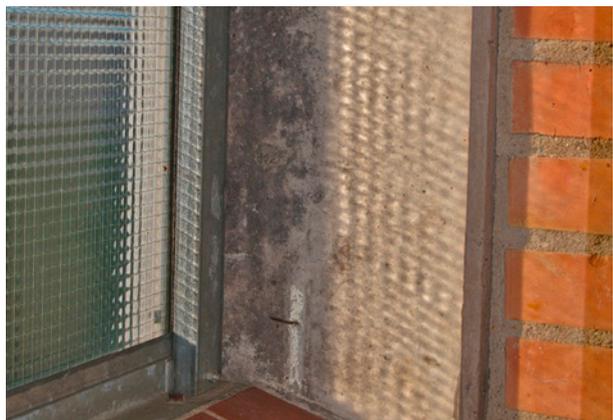
Wärmebrücke Fensterlaibung; da der Fensterrahmen zu schmal ist, kann weder eine Außen- noch eine Innendämmung eingebaut werden; Folge: Teilabriss.

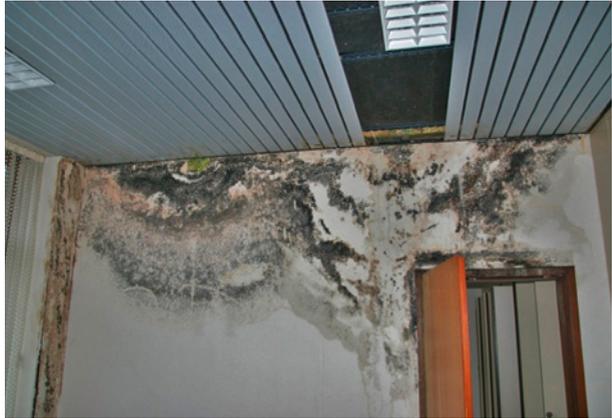
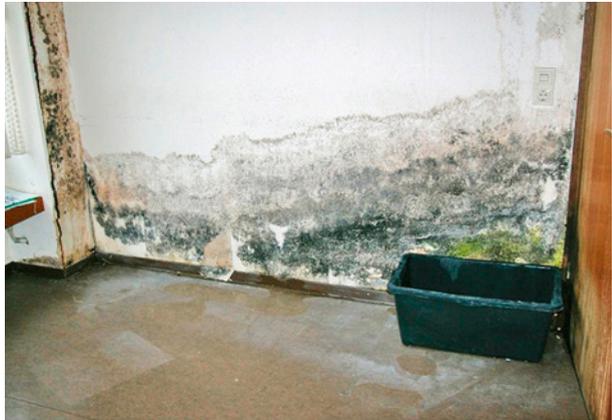
Ein undichtes Dach in einem zeitweise nur teilweise genutzten Büro wurde nicht bemerkt; Folge: Gebäudeabriss.

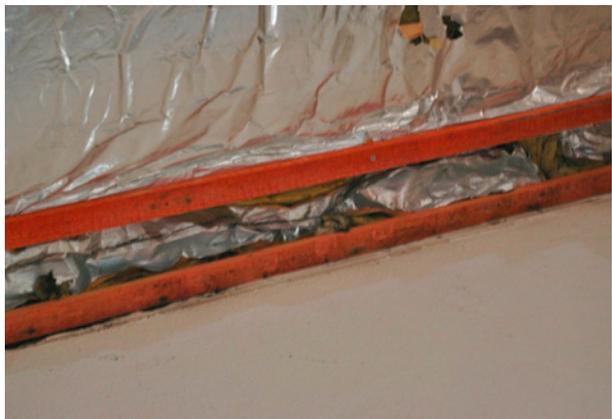
Der Dachdämmung fehlt in Teilen die Luftdichtung. Folge: stark mikrobiell belastete Dämmung und holzerstörende Pilze im Dachstuhl. Der Totalabriss des Dachstuhles war erforderlich.

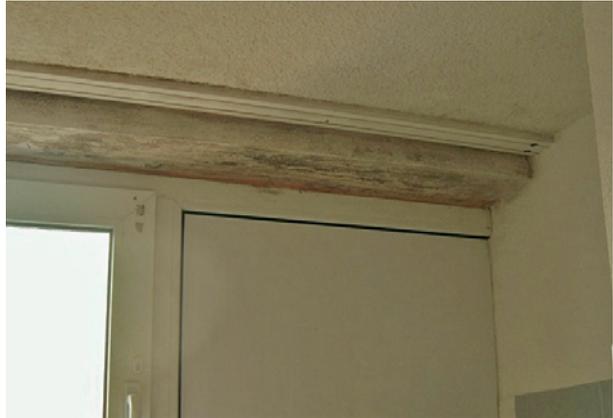
Neue Fenster, alter Sturz und das Ergebnis: Da auch hier der Fensterrahmen zu schmal für eine Dämmung ist, muss das Fenster wieder ausgebaut und durch ein anderes ersetzt werden.

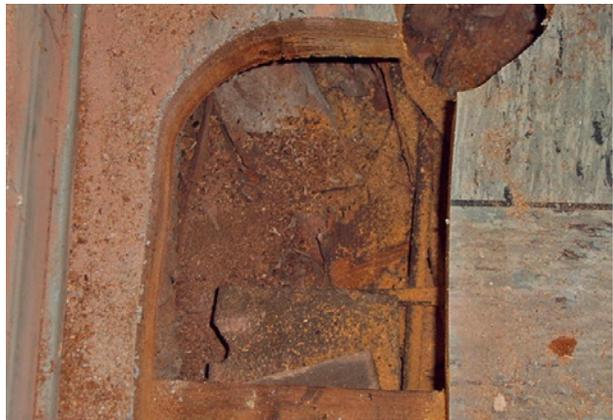
Ein Hohlboden aus einem alten Schulgebäude, von unten über den kalten und feuchten Keller über die Jahre mit hoher mikrobieller Belastung aufgefeuchtet. Das Gebäude wurde abgerissen.

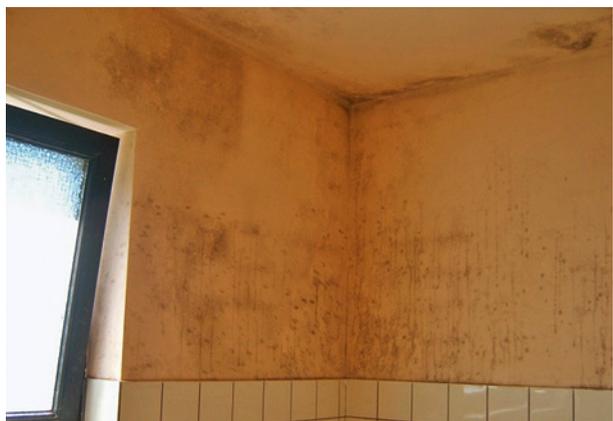
Duschbereich einer Turnhalle: Die Sanierung muss einer Neuerrichtung entsprechend dem heutigen Stand der Technik und den heutigen Anforderungen gegenübergestellt werden. Meist ist der Abriss und Neubau die bessere und in vielen Fällen auch wirtschaftlich sinnvollere Alternative.

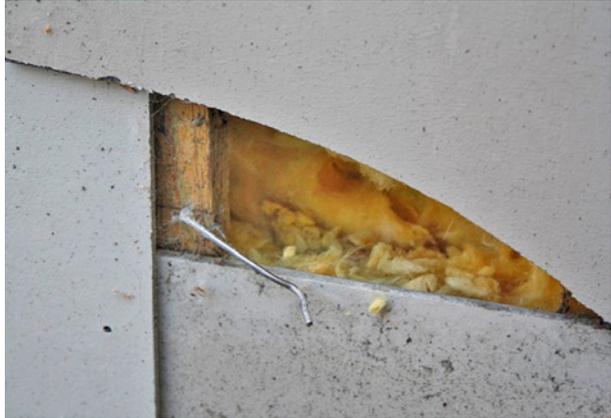
Fassadenplatten aus Asbest;
teilweise bereits gebrochen;
dahinter (ungeschützt) künst-
liche Mineralfasern

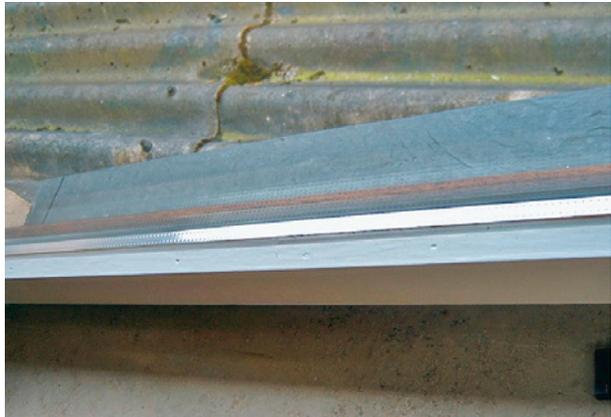
Asbest-Dachtafeln direkt vor
dem Fenster

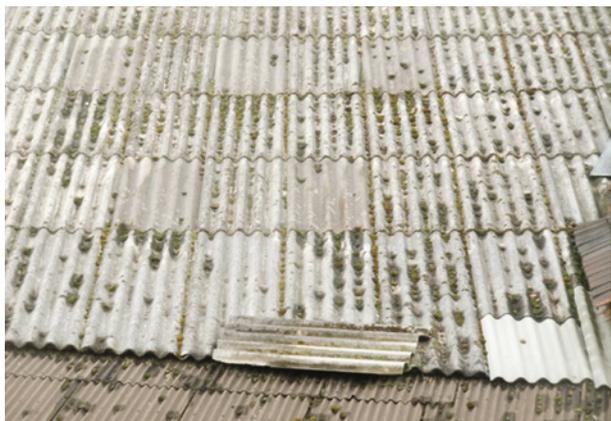
Großflächig verlegte asbest-
haltige Dachtafeln

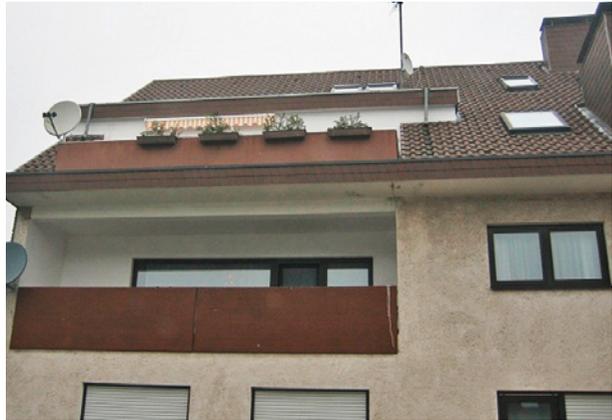
Auf dem Bild ist die Balkon- sowie die Schornsteinverkleidung des Gebäudes aus Asbestzement. Farblich sind diese Produkte meist grau bis schwarz oder braun-rötlich, ggf. aber auch in anderen Farben.

Es handelt sich dabei immer um festgebundene Asbestprodukte. Eine Verpflichtung zum Ausbau funktionstüchtiger asbesthaltiger Fassaden- Balkon- oder Dachplatten besteht nicht.

Unbeschichtete Asbestzement-Flächen dürfen nicht wieder instand gesetzt werden, um die Lebensdauer der asbesthaltigen Materialien nicht zu verlängern. Balkonverkleidungen, Absturzsicherungen und andere Verkleidungen, wie die ganzer Fassaden, wurden ab den 1960er Jahren aus Asbestzementplatten hergestellt.

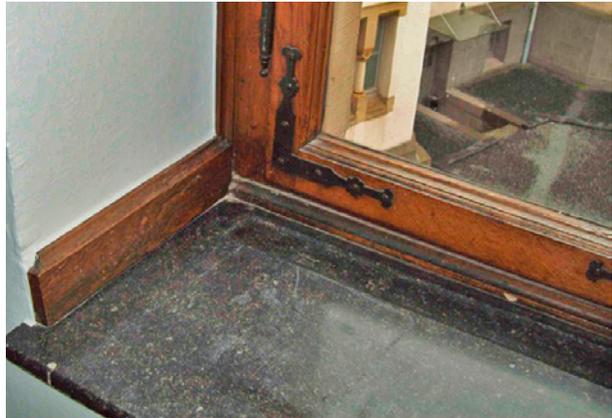
Ab den 60er Jahren bis 1991 wurden Asbestzementplatten als Fensterbänke eingebaut. Diese haben meist eine zementgraue, grauschwarze oder schwarze Farbe (siehe Foto) und eine glatte, werksteinartige Oberfläche. Fasern sind bei intakten Platten nicht zu erkennen. Aufgrund ihres relativ geringen Asbestgehalts (15 – 10% Weißasbest (Chrysotil)) bei gleichzeitig hohem Bindemittelanteil (ca.

85 – 90% Zement) zählen Fensterbänke zu den festgebundenen Asbestprodukten und fallen damit nicht in den Geltungsbereich der Asbest-Richtlinie. Es besteht daher keine Sanierungsverpflichtung. Solange die Fensterbänke nicht beschädigt oder zerstört werden, ist nicht mit einer Faserfreisetzung zu rechnen. Bei der Demontage dieser Fensterbänke soll möglichst staubfrei (feuchte Tücher, Besprühen mit Wasser oder Bindemitteln) gearbeitet werden.

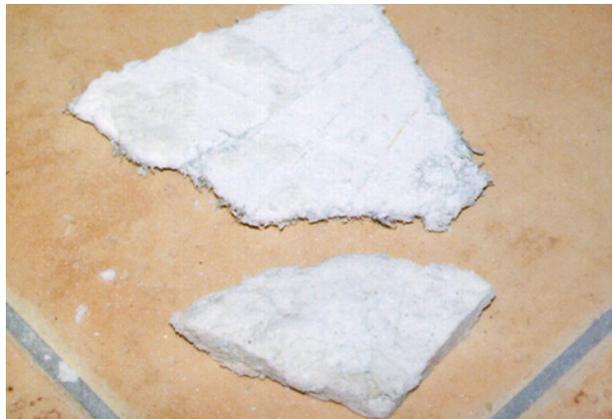
Nebenstehendes Foto zeigt leicht gebundenen Asbest, der in einer Dunstabzugshaube einer Großküche gefunden wurde. Der Sanierungsaufwand verursachte Kosten in Höhe von 300 000 € sowie eine Verlängerung der Bauzeit um 3 Wochen.

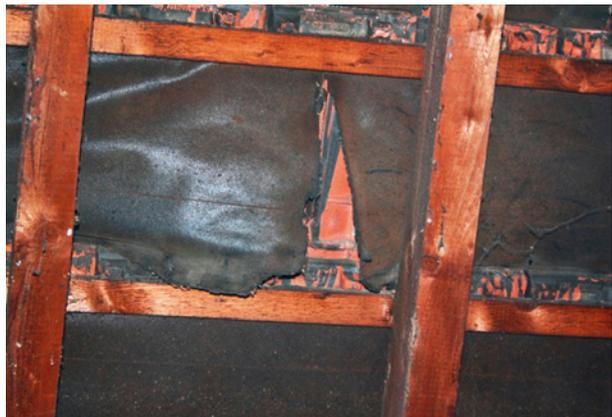
Dicht- und Dämmpappen wurden in Heizkörpernischen (meist hinter Holzverkleidungen), im Dachbereich und überall dort, wo abgedichtet oder/und gedämmt wurde, verlegt.

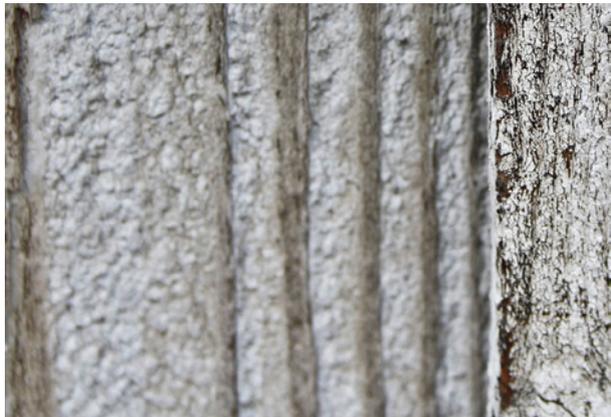
Spritzbeschichtungen von Holzbalken und anderen Bauteilen für den vorbeugenden Brandschutz. Diese wurden u. a. während des 2. Weltkrieges in Dächern von städtischen Häusern eingesetzt.

Die linke Bildhälfte zeigt Spritzasbest, die rechte einen unproblematischen Kalkanstrich.

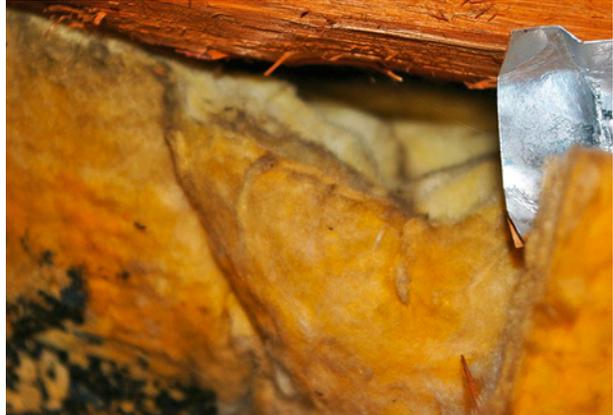
Da die Dämmungen in der Regel nicht luftdicht verarbeitet wurden (siehe Bild), können an der dem Wind zugewandten Seite des Hauses diese Mineralfaserstäube bis in den Innenbereich gelangen.

An der dem Wind abgewandten Seite des Hauses wird dagegen durch Konvektionsströme bei Undichtigkeiten warme Luft in den Dämmbereich geführt. Dort kann dann im Winter durch Abkühlung Kondensat entstehen, das zu Zersetzungen und mikrobiellen Belastungen führen kann.

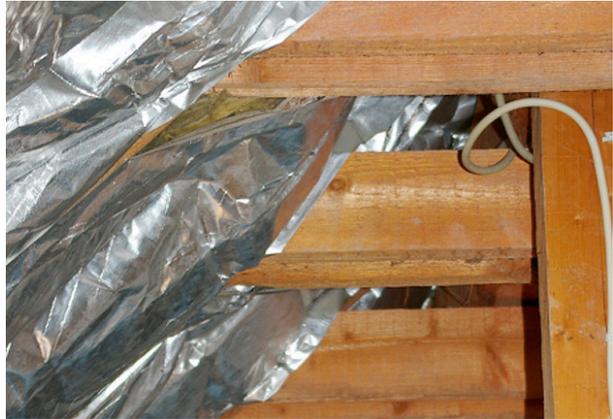
Dämmungen von Dächern und Decken, Innen- und Außenwänden, leichten Trennwänden, Bodenaufbauten, Unterböden, Estrichdämmungen, Zwischendecken, usw. sowie als technische Isolierungen von Heizungs-, Kälte- und Lüftungsleitungen.

Problematisch sind insbesondere Dämmungen, die nur lose zwischen die Sparren gestopft wurden.

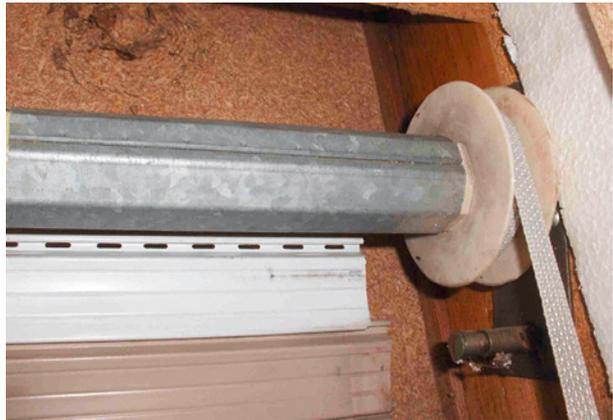
Spanplatten, die bis etwa 1977 eingebaut wurden, emittieren viel Formaldehyd. Bei Feuchtezufuhr ist die Emission höher, bei trockenen Platten geringer. Ist der Fugenanteil hoch, ist die Aldehydemission höher als bei geringem Fugenanteil. Dies gilt auch für Möbel, die mit Pressspanplatten erstellt wurden. Das Foto zeigt einen Rollladenkasten, der mit Spanplatten ausgekleidet ist. Hohe Raumluftkonzentrationen von Formaldehyd können bei diesen Konstruktionen die Folge sein.

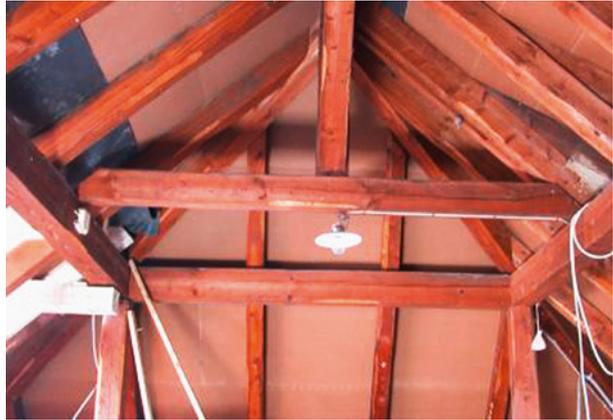
Die Abbildung zeigt einen PCP- und lindanhaltigen Dachstuhl, der zu Wohnzwecken ausgebaut werden sollte, stattdessen aber abgerissen wurde.

Es muss davon ausgegangen werden, dass bis etwa Mitte der 80er Jahre PCP und Lindan in (fast allen) verbauten Hölzern eingesetzt wurde. Dies gilt auch für Holzpaneele und andere Holzverkleidungen im Innenbereich.

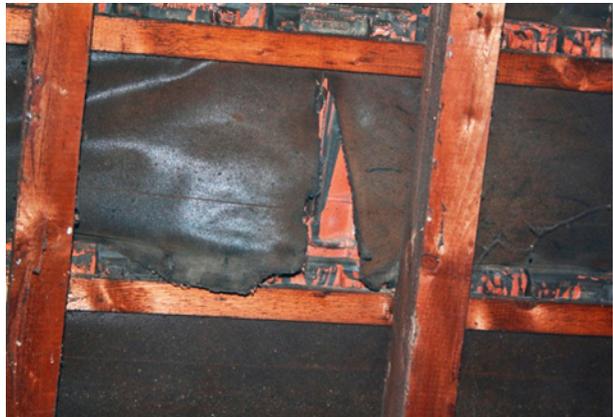
In Dächern findet man oft teerhaltige Pappen. Der Unterschied zu bitumenhaltigen Produkten, die nur wenig bis gar kein PAK ausdünsten, ist meist das Trägermaterial aus Pappe. Solche Bahnen sind auch hinter Heizkörperverkleidungen zu finden. Diese Pappen wurden bis etwa Mitte der 1970er Jahre verarbeitet. PAK ist die Sammelbezeichnung für mehrere hundert Einzelstoffe.

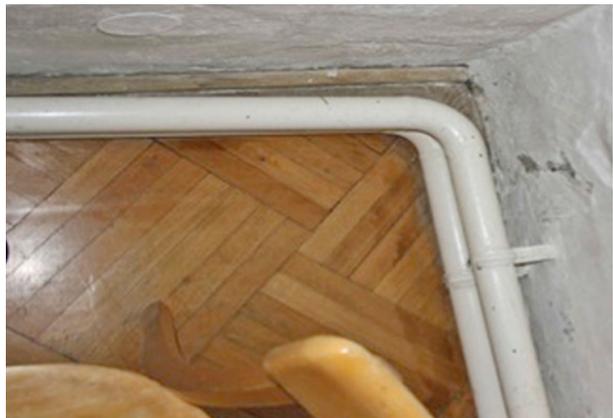
Fußbodenbeläge aus Stabparkett (Eiche), die bis in die 50er Jahre verlegt wurden, sind mit großer Wahrscheinlichkeit mit Teerklebstoffen verklebt worden. Dieser Klebstoff ist an der schwarzen Farbe leicht zu erkennen.

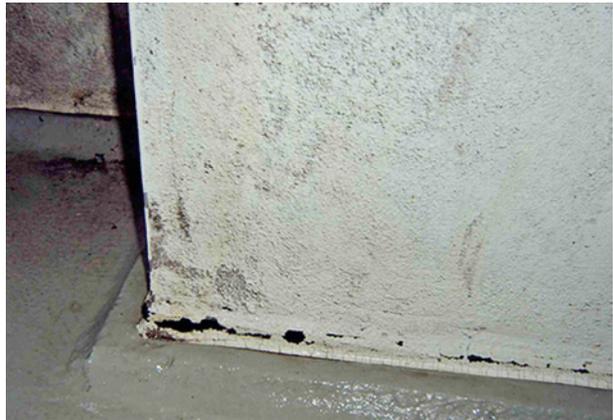
Durchschlagende Abdichtung aus Teer als Folge einer Undichtigkeit des Mauerwerkes aus einem Setzungsrisse.

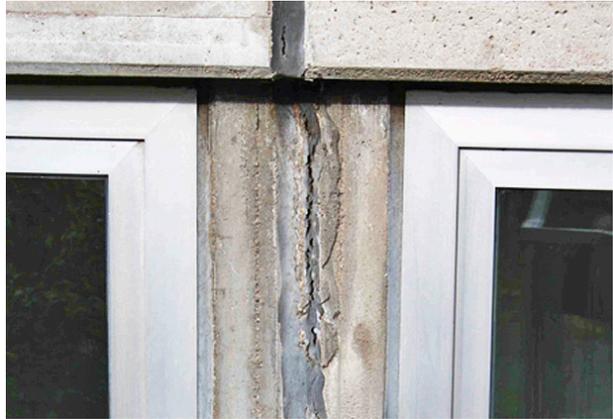
PCB-haltige Fugenmassen finden sich hauptsächlich in Gebäudedehnfugen, an Bewegungsfugen zwischen Betonfertigteilelementen und an Anschlussfugen von Fenstern, Fensterbänken und Türen meist größerer Objekte, wie Schulen und Verwaltungsgebäuden. Im Wohnungsbau wurden solche Fugenmassen selten eingesetzt, was aber nicht heißen soll, dass es diese Produkte dort nicht gibt.

Es wurden verschiedene PCB-Gemische mit unterschiedlichen Eigenschaften und Konsistenzen hergestellt. Dies bedeutet, dass man aus dem Aussehen der Produkte keine Rückschlüsse ziehen kann, ob der Stoff PCB-haltig ist. Eine hervorstechende Eigenschaft von PCB-haltigen Fugenmassen ist ihre sehr lange Haltbarkeit. Die Dichtstoffe wurden in den 60er und 70er Jahren eingebaut. Wenn solche Fugen immer noch weitgehend intakt sind, sollte man sie auf PCB untersuchen lassen.

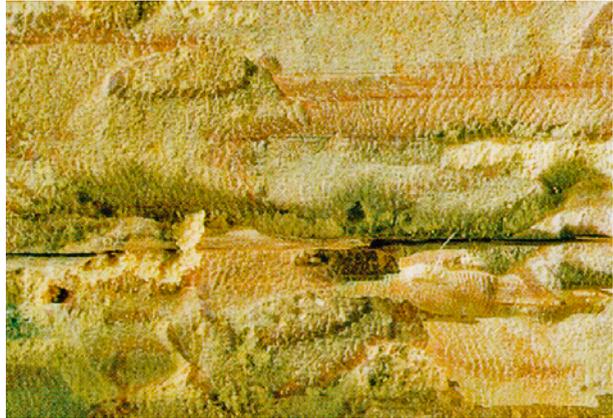
Fraßgänge

Die Fraßgänge liegen meist nur 5–15 mm unter der Bauteiloberfläche. Die Holzoberfläche bleibt weitgehend unbeschädigt. Das Fraßmehl des Hausbocks ist nicht fest und rieselt aus, wenn es frisch ist. Altes Fraßmehl verklumpt und wird fest.

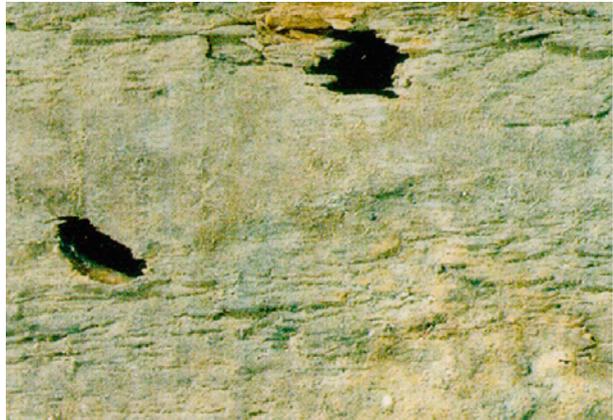
Ausfluglöcher

Ausfluglöcher sind 3 × 5 mm groß oder ausgefranst und in der Regel nur bis zu 10 mm tief. Die Ausflugzeit ist meist im Juli und August.

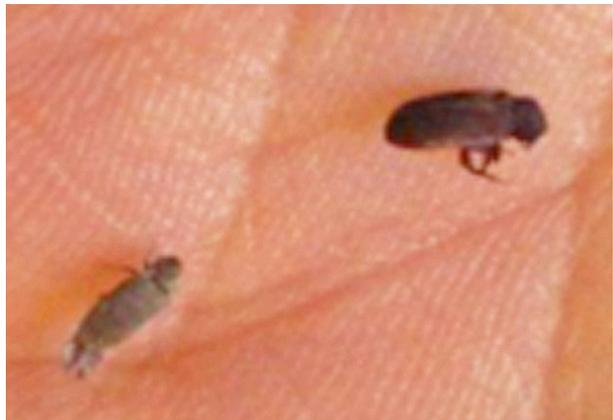
Typischer Befall durch Anobien an einer Kellertreppe.

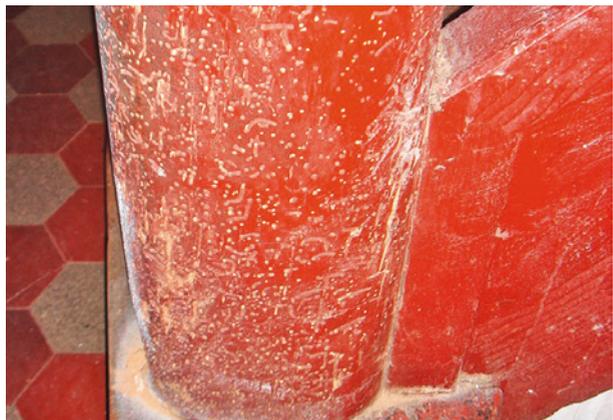
Nebestehendes Foto zeigt die Überreste einer Treppenstufe aus Buchenholz, die von Anobien befallen wurde.

Wie alle Insekten haben Anobien einen individuellen Kot (Fraßmehle), der eine Erdnussartige Form aufweist.

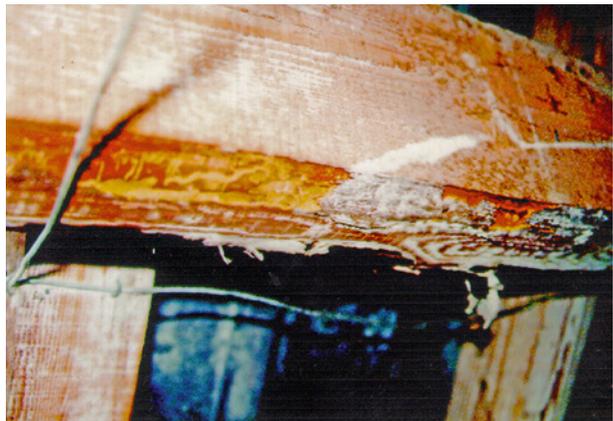
Die Abbildung zeigt frischen Holzwurmbefall an einer Mittelpfette, Fraßmehl liegt auf dem Speicherboden. Untersuchungen hinsichtlich eines Befalls durch holzschädigende Insekten erfolgen regelmäßig durch Abbeilen der befallenen Holzbauteile.

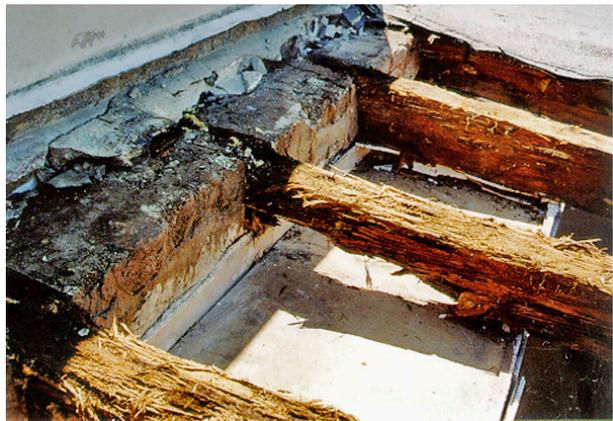
Die Balkenenden der Flachdachkonstruktion weisen faserigen Zerfall auf, ein typisches Anzeichen für Befall durch Weißfäule.

Ein Erreger der Weißfäule ist der Ausgebreitete Hausporling (*Donkioporia expansa*), auch Eichenporling genannt. Dieser Schwamm befällt aber auch Nadelhölzer und wird insbesondere an Schwellhölzern von Fachwerken oder im Dachbereich (bei wesentlichen Undichtigkeiten) vorgefunden. Das obenstehende Foto zeigt aktives Myzel (hell gelblich) und abgestorbenes Myzel (grau). Durch den Abbau von Lignin verbleibt eine faserige Restsubstanz (oben rechts), die Zellulose. Das Myzel bildet sich meist nur in Holzspalten oder Hohlräumen. Es ist gelb bis dunkelbraun und oft mit Wassertropfen belegt.

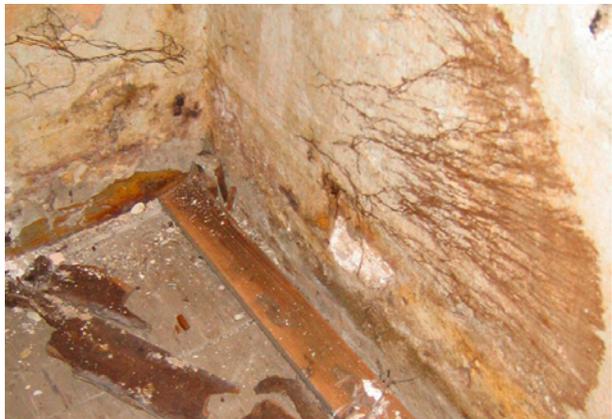
Nebenstehendes Bild zeigt das Myzel des Braunen Kellerschwamms. Das Myzel (Oberflächenmyzel) ist im frischen Zustand beigefarben, im Alter schwarzbraun und bleibt auch im getrockneten Zustand elastisch.

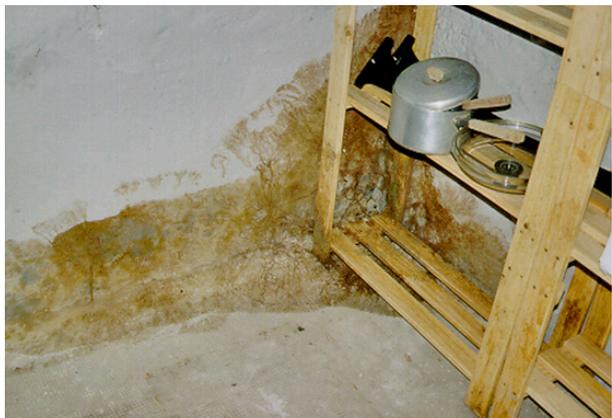
Der Kellerschwamm breitet sich auch auf den Wandflächen aus, hier ein starker Befall.

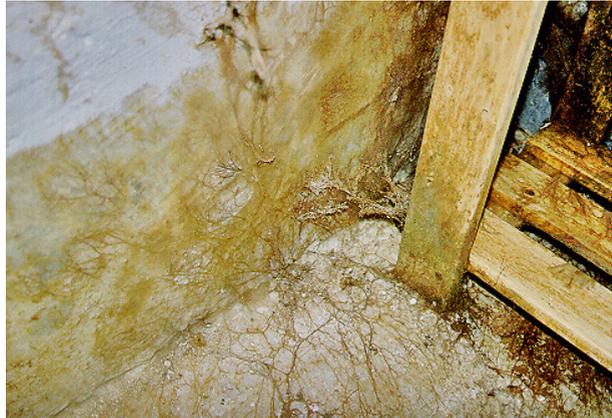
Das Myzel ist stark entwickelt, starke Stränge überspannen den Bereich zwischen Wand und Holzregal, Nährstoff ist das Holzregal.

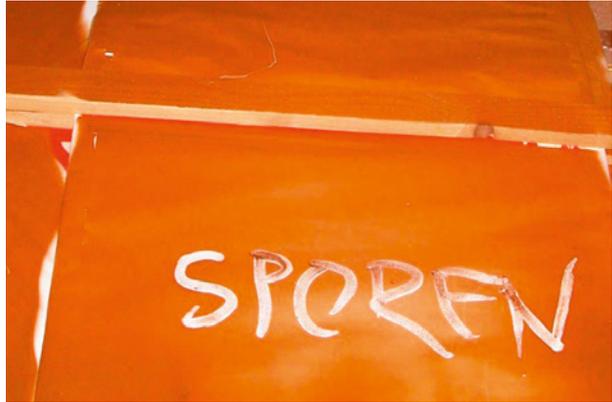
Nebenstehendes Foto zeigt eine starke Überdeckung von Holzplatten mit Sporen des Echten Hausschwamms. Die einzelnen Sporen sind nicht sichtbar. Dicke Ablagerungen sind jedoch pulverförmig und zimtfarben. Sporenkontamination in der Luft ist allgegenwärtig. Die Sporen sind kristallines Eiweiß und sehr widerstandsfähig, sehr lange lebens- und keimfähig (mehrere Jahrzehnte) und weisen eine sehr hohe Wärmeresistenz auf.

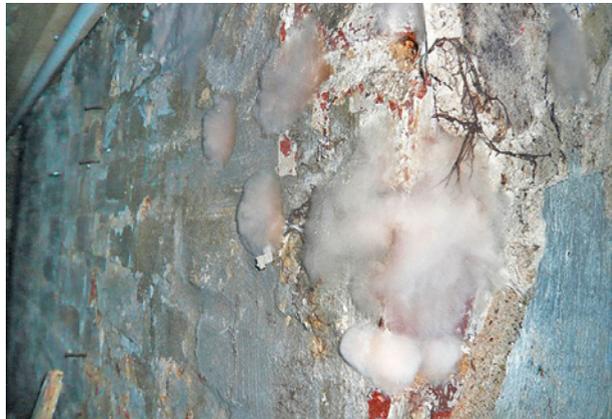
Aus den Sporen bilden sich als erstes Hyphen, das sind kleinste Pilzgewebestränge. Nebenstehendes Foto zeigt Luftmyzel auf Mauerwerk.

Aus den Hyphen bildet der Echte Hausschwamm zunächst ein Luftmyzel, ein sehr feines Geflecht, das aussieht wie Zuckerwatte. Über das Luftmyzel ist der Echte Hausschwamm in der Lage, Feuchte aus dem Mauerwerk zu ziehen. Früher war man der Meinung, dass das Luftmyzel auch Feuchte aus der Luft entzieht, dem ist aber nicht so.

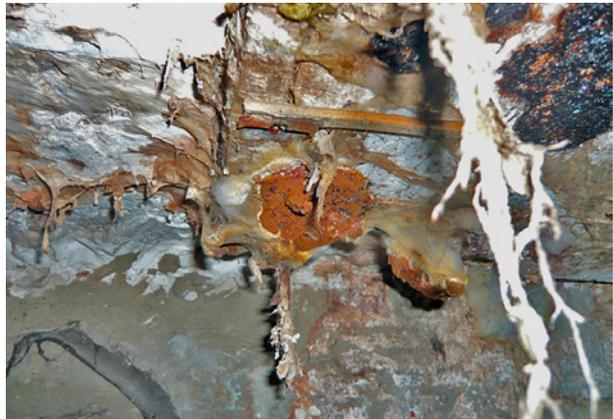
Hier wächst das Myzel lappenartig über Decke und Wände, Strangmyzel hängt herab.

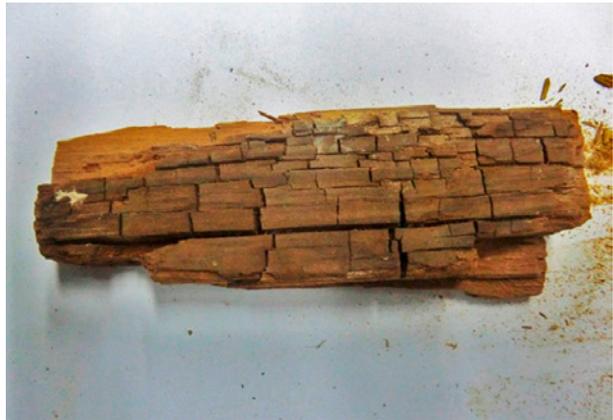
Die durch den Echten Hausschwamm hervorgerufene Holzfäulnis zeigt groben *Würfelbruch* mit ca. 10 bis 15 mm Kantenlänge.

Der Würfelbruch entsteht durch das Zersetzen der Zellulose. Dabei werden die Holzfasern in der Längsrichtung aufgebrochen. Im Endstadium zerfällt das Holz praktisch zu Staub.

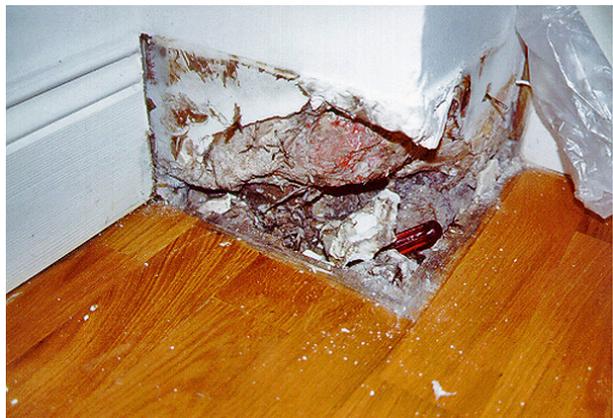
Hier wurde die Fußleiste, hinter der sich die ersten Fruchtkörper (Bild Mitte) gebildet hatten, entfernt. Hinter der Fußleiste wurde dann bereits kräftig ausgebildetes Strangmyzel freigelegt.

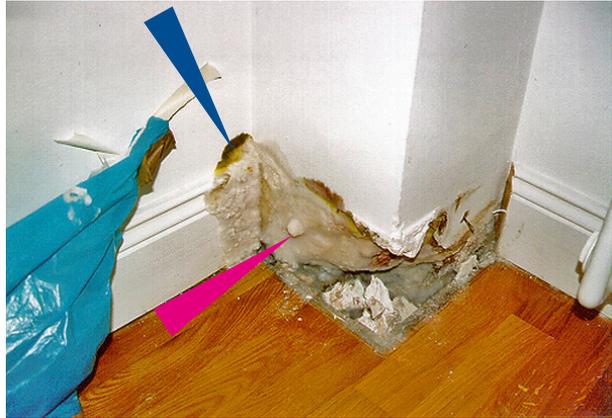
Ungefähr 14 Tage später ist im Bereich der entfernten Fußleiste helles (frisches) Luftmyzel (blauer Pfeil) gewachsen. An dessen Rand setzt bereits erneute Fruchtkörperausbildung (roter Pfeil) ein.

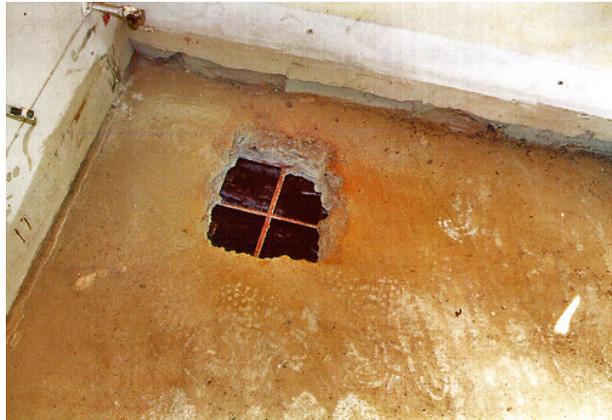
Der ursprüngliche Bodenbelag im Wintergarten wurde entfernt und zwei Öffnungen wurden in den Betonboden gestemmt. Der Boden ist mit einem zimtfarbenen Staub überdeckt.

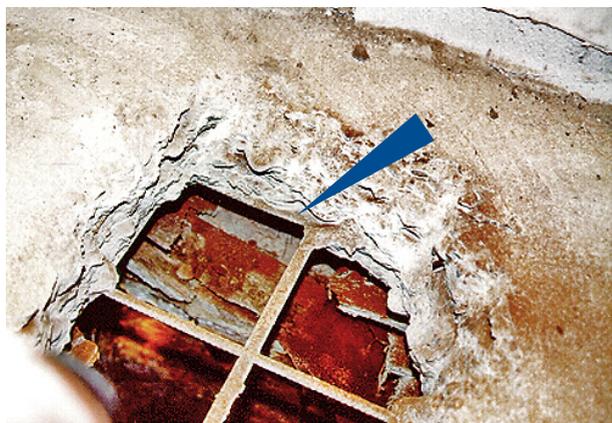
Der erwähnte Holzbalken ließ sich sehr leicht lösen und nach oben holen. Er ist mit kräftigen Fruchtkörpern (blauer Pfeil) und Strangmyzel (rote Pfeile) befallen.

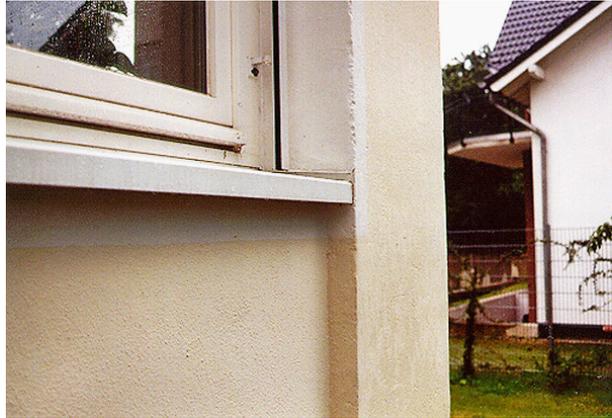
Bei Regenwetter bilden sich an der Unterkante der Fensterbank Wassertropfen, die dann nach unten abtropfen.

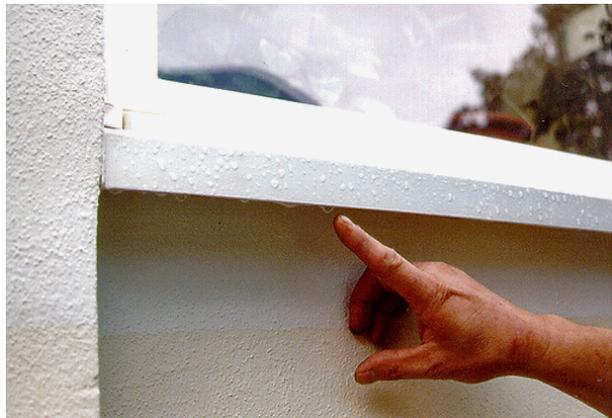
Die Wassertropfen fallen auf die vorstehenden Ziegelsteine des Sockelmauerwerks. Der Sockel wird dadurch stark durchnässt. Hier ist deutlich erkennbar, dass das Mauerwerk durchnässt ist.

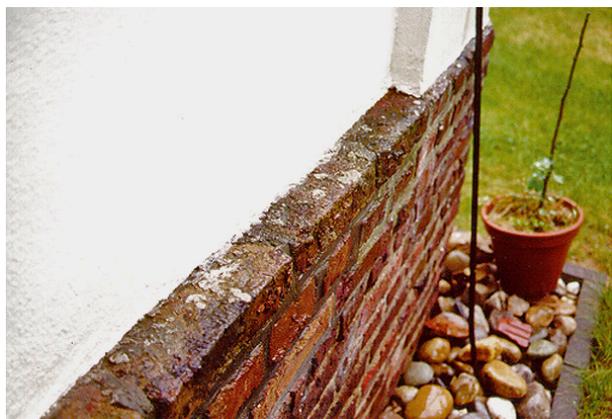
Das Wasser dringt auch in das Mauerwerk und in die Mörtelfugen ein. Im Bereich der Horizontalabdichtung staut sich das Wasser an. Unterhalb der Horizontalabdichtung erscheint das Mauerwerk etwas weniger stark durchfeuchtet. Die Feuchtesperre führt dazu, dass die Feuchtigkeit, zumindest teilweise, nach innen abgeleitet wird.

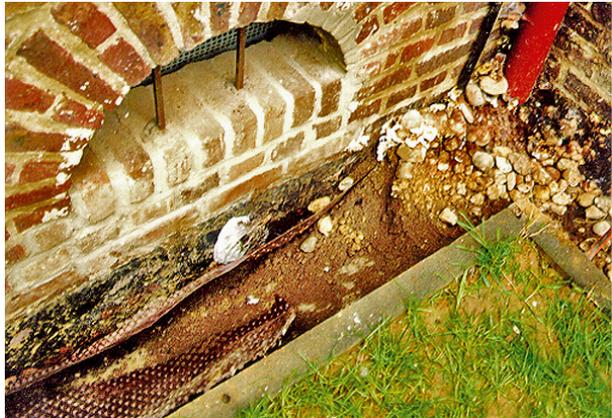
Es ist deutlich erkennbar, dass kräftiges Strangmyzel oberhalb der Abdichtungsebene aus dem Mauerwerk herauswächst.

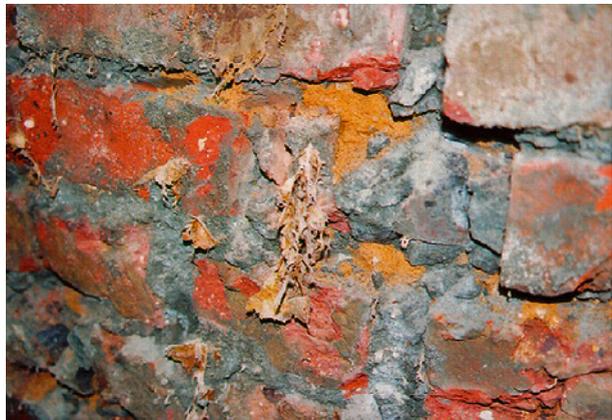
Das Mauerwerk wurde mit Injektionspackern versehen.

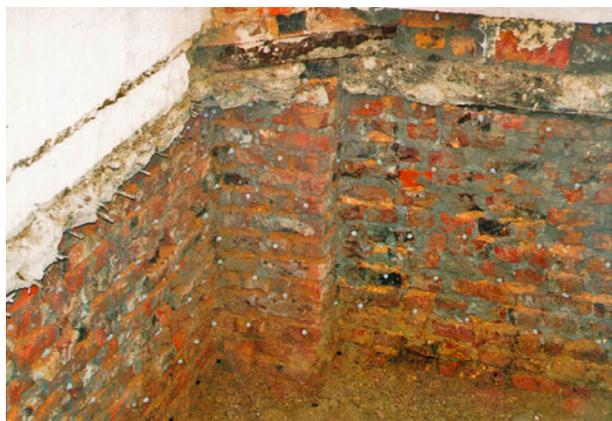
Die Packer wurden in die Ziegelsteine und in die Mauer-
verfugung gesetzt.

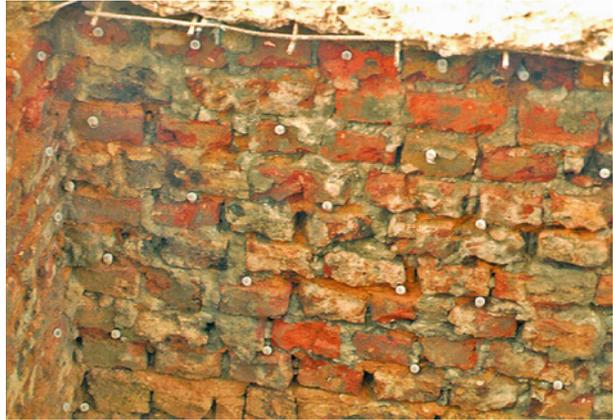
Packer im Ziegelstein

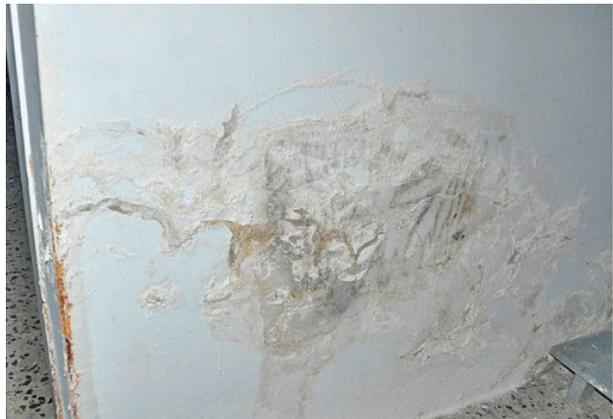
Nebenstehendes Foto zeigt einen typischen Schaden, wie er durch bauschädliche Salze entsteht. Wie kommt es dazu?

Inhaltsstoffe können nicht verdunsten; sie verbleiben an der Bauteiloberfläche und kristallisieren dort aus. So bilden sich, je nach der konkreten Zusammensetzung der Inhaltsstoffe, unterschiedliche Kristalle, bei denen es sich chemisch um Salze handelt.

Schädlich ist dieser Umstand deswegen, weil die Salze mit der Zeit wachsen, immer größer werden und dadurch einen so genannten Sprengdruck auf die sie umgebende Bausubstanz ausüben. In der Folge bröseln zuerst der Anstrich und dann der Verputz herunter. Irgendwann, wenn nichts unternommen wird, ist auch die tragende Bausubstanz geschädigt.

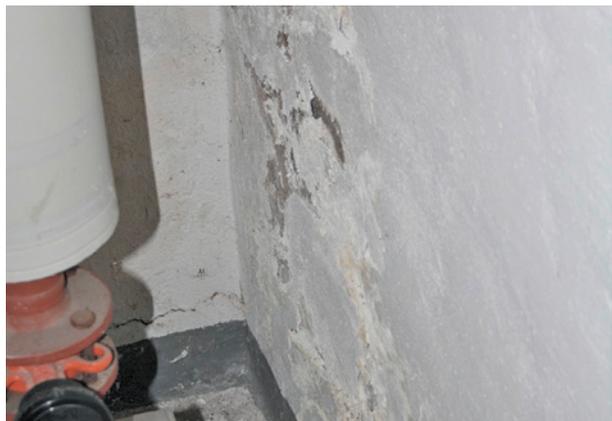
Zunächst ist immer der durch die Salze geschädigte Verputz zu entfernen. Die Abdichtung lässt sich sodann mit einer Dichtschlämme herstellen. Dabei handelt es sich um mineralische Schlämme, die so eingestellt sind, dass sie keine Kapillarporen bilden. Dadurch wird verhindert, dass flüssiges Wasser kapillar aus der Wand an die innere Wandoberfläche gelangen kann.

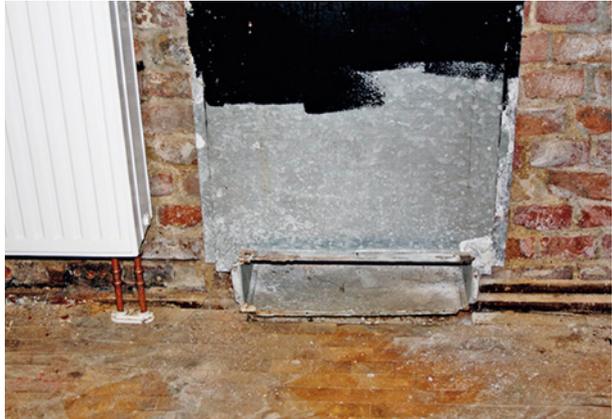
Das Bild zeigt ein salzbelastetes Kellermauerwerk und in der Mitte einen Lüftungskanal aus Zink. An der rechten Seite des Kanals ist Weißrost sowie Braunrost zu erkennen. Der schwarze Schutzanstrich ist wirkungslos, da das Zinkblech auf der Rückseite mit dem salzbelasteten Mauerwerk in Berührung kommt.

Kommen jedoch z. B. Chloride oder Sulfate mit dem Zink in Berührung, entstehen relativ lockere und voluminöse Oberflächen an der Zinkoberfläche, so genannter Weißrost. Dieser »Rost« hat keine definierte Zusammensetzung, sondern besteht aus verschiedensten Zusammensetzungen. In jedem Fall aber geht die Schutzwirkung für das Eisen oder Metall verloren, welches dann wieder rosten kann (»Braunrost«).

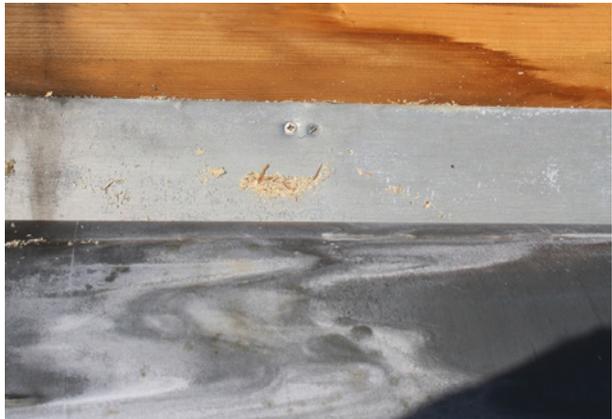
In Holzwerkstoffe wurden früher teilweise große Mengen an Holzschutz-Salzen eingetragen. Wurde oder wird ein Zinkdach ohne Trennlage auf solch imprägnierten Schalungen verlegt und kommt dann noch Feuchtigkeit dazu, so dass die Salze in Lösung gelangen, kann ebenfalls großflächig Weißrost entstehen.

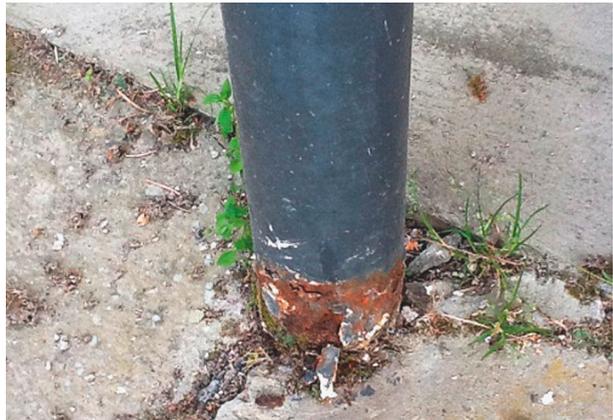
Der Boden um eine einbetonierte Stahlstütze wird im Winter regelmäßig mit Streusalz von Schnee und Eis befreit – und so wird dann auch die Stütze aufgrund verstärkter Korrosion ihrer Tragfähigkeit beraubt.

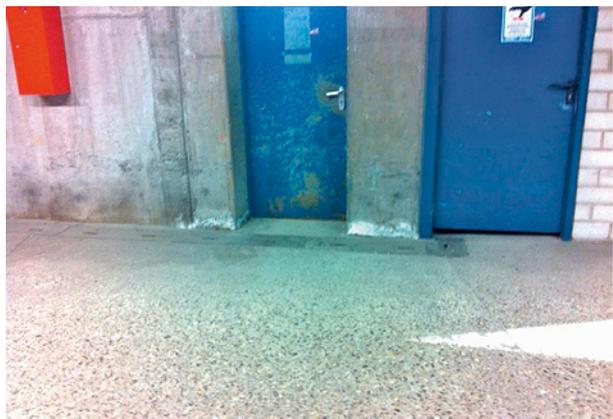
Bei dieser Tiefgarage muss nun ein Statiker die noch verbliebene Standsicherheit überprüfen.

Es fehlt eine Schutzschicht des Bodens und der aufgehenden Bauteile sowie eine regelmäßige Wartung bzw. Reinigung.

Um solche oft verdeckten oder unsichtbaren Schäden zu bestimmen, müssen Kernbohrungen durchgeführt werden. Diese werden zur genauen Analyse in einem Labor mittels Spektralanalyse auf Salzgehalt je kg Zement untersucht. Als Grenzwerte der Salzgehalte (Chloride) für Betone (wegen der Korrosion der Armierung im Beton) werden in verschiedenen Veröffentlichungen 0,2 bis 0,5 M.-% auf den Zementgehalt genannt. Die unterschiedlichen Angaben beruhen u. a. darauf, dass für kritische Chloridgehalte keine einheitlichen Definitionen zugrundeliegen.

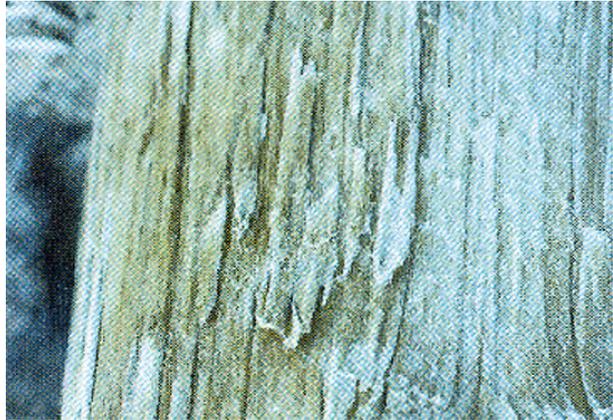
In der Abbildung ist Mazeration (Holz­korrosion) an einer Rundholzstütze dargestellt. Holz­korrosion ist, in Anlehnung an die allgemeine Begriffserklärung für Korrosion, die von der Oberfläche ausgehende Schädigung bzw. Zerstörung des Holzes infolge chemischer und/oder chemisch-physikalischer Reaktion bei Wechselwirkung mit seiner Umgebung. Dabei lösen sich die Zellulose des Holzes und die weichen Bestandteile zwischen den Jahresringen von selbst auf. Tragende Hölzer können so stark geschwächt werden, dass sie ihre Funktion verlieren.

Die Ursache der Mazeration ist das Zusammenwirken von Salzen, Feuchtigkeit, Temperatur, Luftverschmutzung und – im Dachbereich – hoher Holzschutzmittelbelastung.

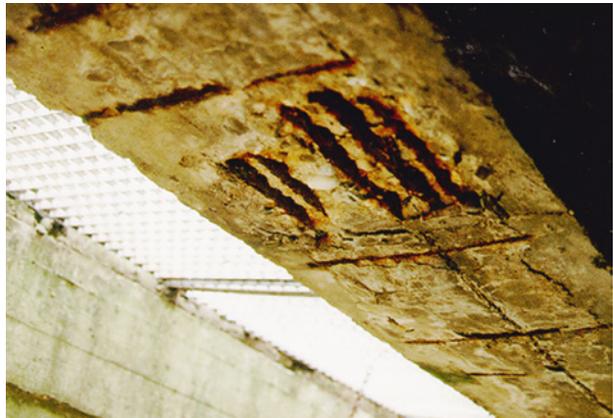
Und so sieht das Schadensbild dann aus. Der Beton ist im Bereich der Eisenbewehrung abgeplatzt. Ein Teil des Eisens liegt frei und der Korrosionsvorgang kann nun völlig ungehindert voranschreiten.

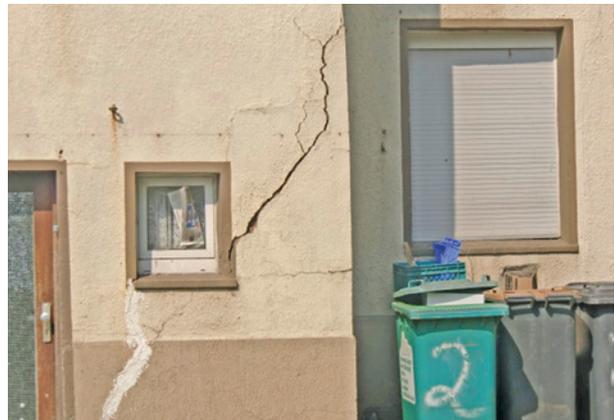
Die Ursache für das Entstehen von Setzriszen sind immer Verformungen im Baugrund. Erfolgt die Verformung ungleichmäßig, so kommt es zu Setzungen, die stets schräg verlaufende Risse, wie auf dem Bild erkennbar, verursachen.

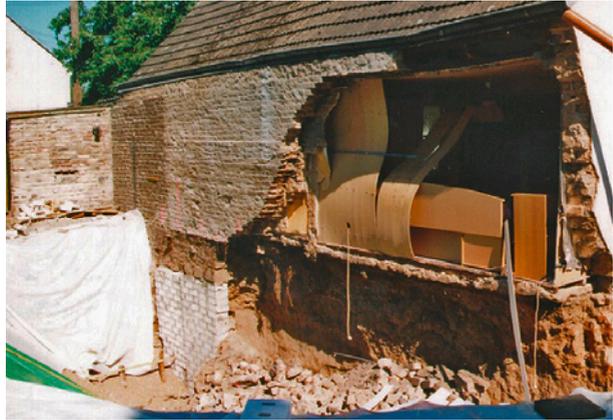
Derartige Risschäden sind relativ selten. Sie treten aber manchmal bei unsachgemäßer Ausführung von Unterfangungen auf, wie auf nebenstehenden Fotos zu erkennen ist.

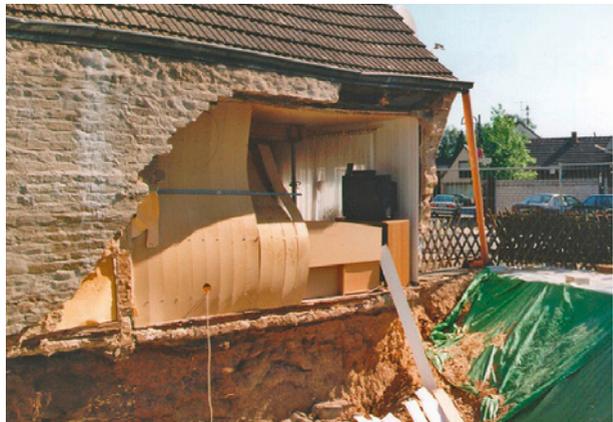
Blick auf die bereits errichtete Unterfangung

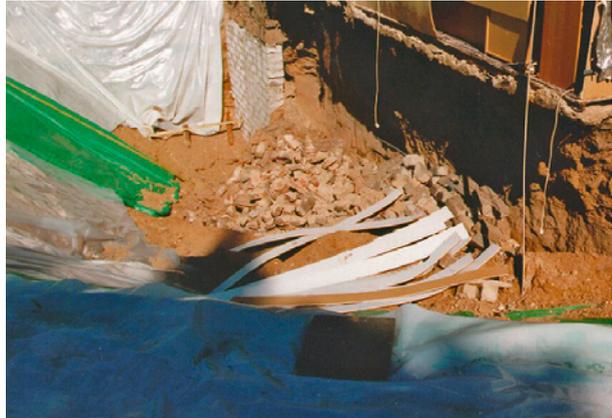
Bauschutt in der Baugrube

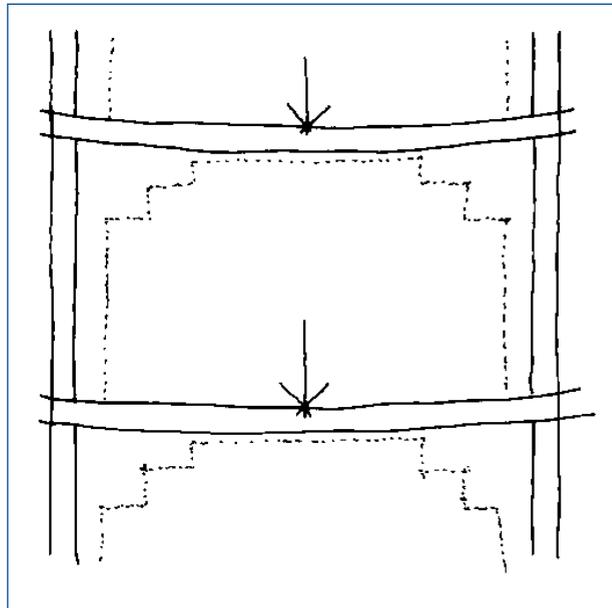
Um die Ausübung von Druckkräften der sich durchbiegenden Decke auf die nicht tragenden Innenwände zu verhindern, wurden hier die Wände nur bis ca. 15 mm unter die Decke errichtet. Der verbleibende Spalt wurde mit Montageschaum verschlossen. Des Weiteren ist es ratsam, den Verputz erst möglichst spät aufzubringen.

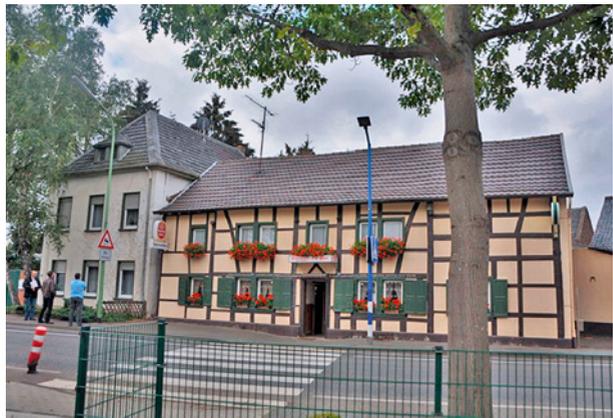
Bei dem nebenstehend abgebildeten Objekt handelt es sich um ein Fachwerkanwesen, das als Gaststätte mit entsprechenden Räumlichkeiten genutzt wird. Links daneben befindet sich ein Einfamilienwohnhaus. Der Abstand zwischen beiden Gebäuden beträgt ca. 30 cm.

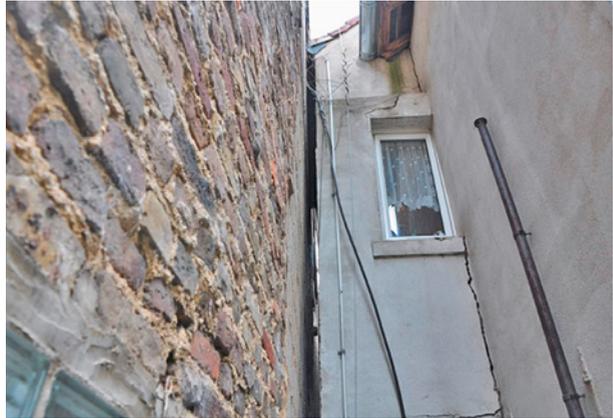
Aufgrund einer unsachgemäßen Ableitung der Dachentwässerung ist es zu einer Aufweichung des Baugrundes unter der Fundamentierung und zur Setzung der grenzständigen Außenwand des Wohnhauses gekommen. Durch die Setzungen ist diese Außenwand in Richtung des Fachwerkhäuses gekippt und übt Druck auf das Fachwerkhaus aus, was wiederum zu Schäden an diesem geführt hat.

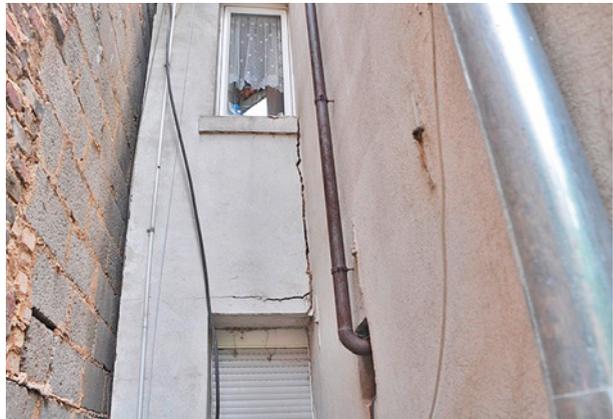
Das Wohnhaus weist auf der Rückseite erhebliche Risse auf, die durch das Absenken der Gebäudeaußenseite verursacht wurden.
