Norbert Bogusch | Jörg Brandhorst

Sanieren oder Abreißen?

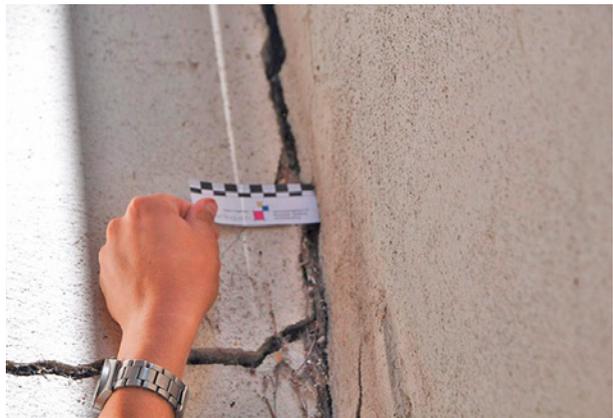
Die Risse sind bis zu 30 mm breit und weisen einen Versatz auf, was immer ein Indiz für Verdrehungen der Baukonstruktion ist.

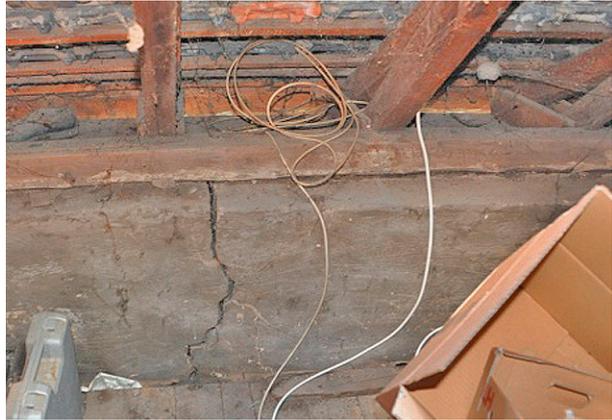
Der grenzständige Dremmel des Gebäudes ist etwa in der Mitte durchgerissen.

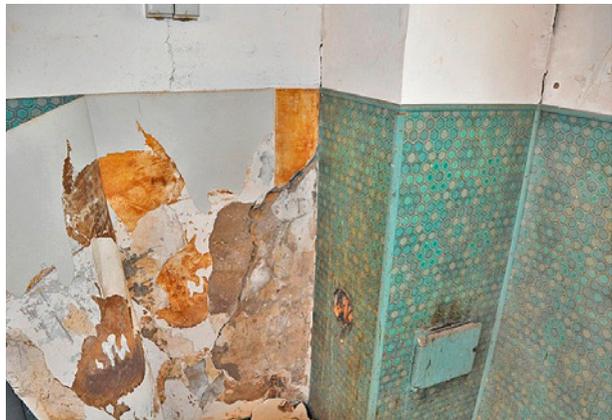
Durch das Abkippen des Wohnhauses wurde erheblicher Druck auf das Nachbargebäude (Fachwerkhaus) ausgeübt. Das hat insbesondere zu den quer dazu stehenden Wänden erhebliche Risse verursacht.

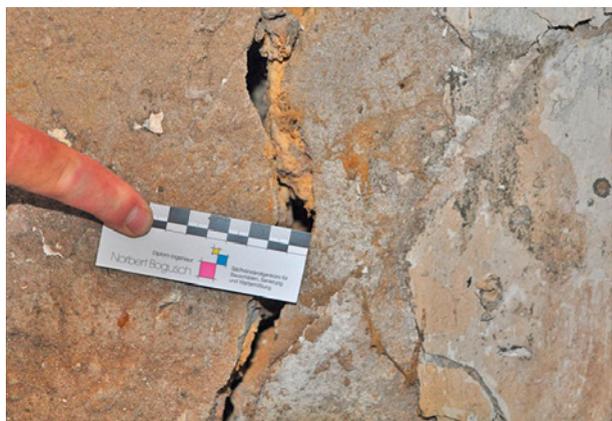
In einem Kellerraum zeigt eine Mauervorlage im oberen Bereich einen schräg verlaufenden Riss, der sich nach oben auf über 2 cm verbreitert und einen Versatz aufweist.

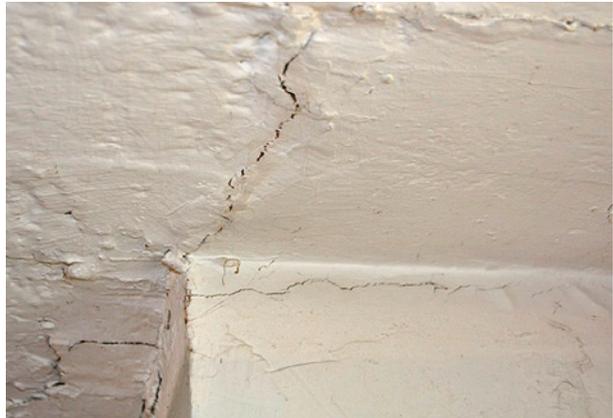
Die Decke dieses Kellerraums besteht aus Stahlbeton; sie weist einen quer verlaufenden Riss auf. Die Rissbreite beträgt bis zu 3 mm. Derartige Risse in Deckenkonstruktionen beeinträchtigen die Standsicherheit des Gebäudes in ganz erheblichem Ausmaß.

Fazit: Die Schadensanierung des Wohnhauses war nicht möglich. Es musste abgerissen werden. Die Sanierung des Fachwerkhouses war auch nur möglich, indem der besonders geschädigte rückwärtige Anbau teilweise abgerissen wurde.

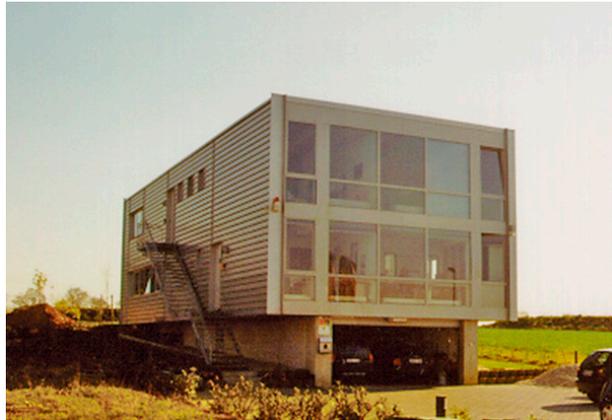
Hier handelt es sich um ein Wohn-/Betriebsgebäude (Dentalbetrieb). Gemäß Terminplan wurde das Bauvorhaben in knapp 6 Monaten erstellt. Das Gebäude besteht aus einem aus dem Erdreich herausragenden Kellergeschoss in Stahlbetonbauweise. Das Erd- und das Obergeschoss bestehen aus einer Skelettkonstruktion mit Filigrandecken sowie Stützen und Unterzügen aus Stahlbeton. Die Außenwände von Erd- und Obergeschossen bestehen aus Mauerwerk mit außenseitiger Wärmedämmung und Metallverkleidung, innenseitig sind die Wände verputzt. Die Innenwände sind teils aus verputztem Mauerwerk und teils aus Leichtbauwänden.

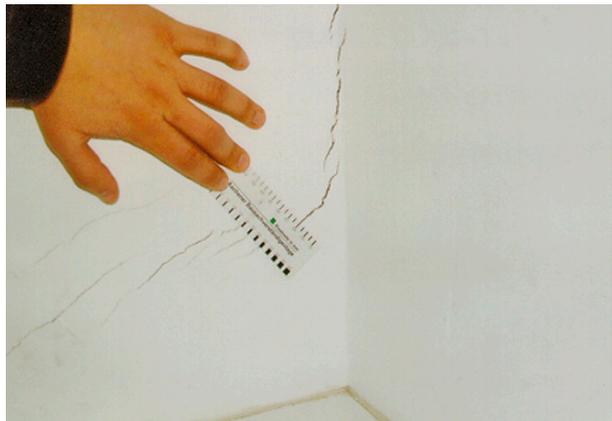
In den Außenwänden aus Bimssteinen, die keine tragende Funktion aufwiesen, ist es zu schräg verlaufenden Rissen mit Versatz gekommen, d. h. der obere Rissflankenbereich steht gegenüber dem unteren (hier ca. 0,5 mm) vor. Die Wand hat sich aus dem Lot nach außen geneigt.

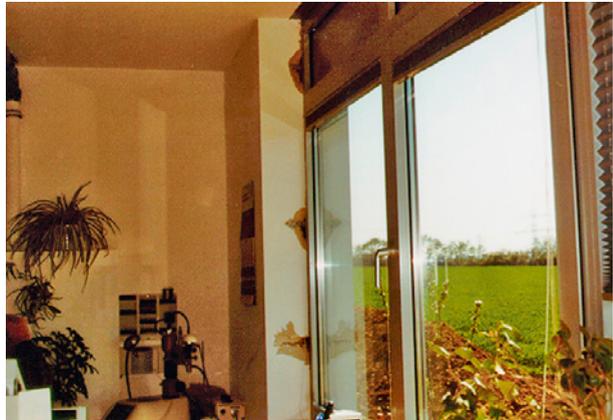
Durch das Abkippen der Außenwände sind die Verankerungen der Fenster in den Fensterlaibungen aus dem Mauerwerk und Verputz herausgebrochen.

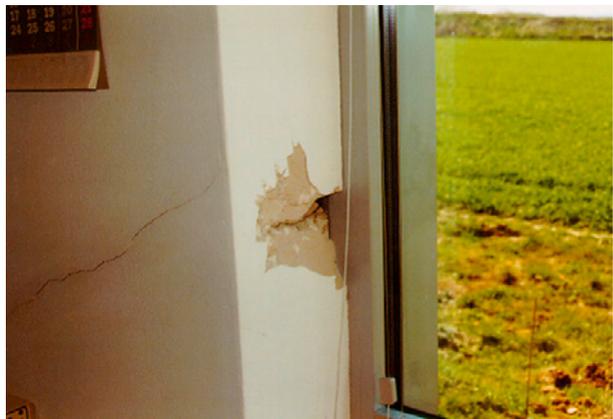
Von der Ausbruchstelle in der Fensterlaibung erstreckt sich ein Riss in die Außenwand.

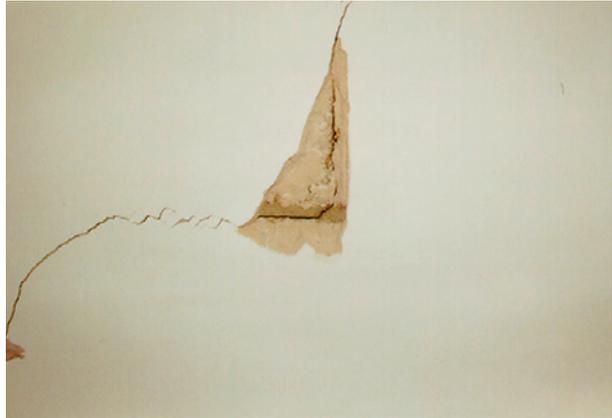
Die Risse in den Außenwänden steigen von unten links nach oben rechts stufenförmig an. Eckbereiche sind vielfach ausgebrochen.

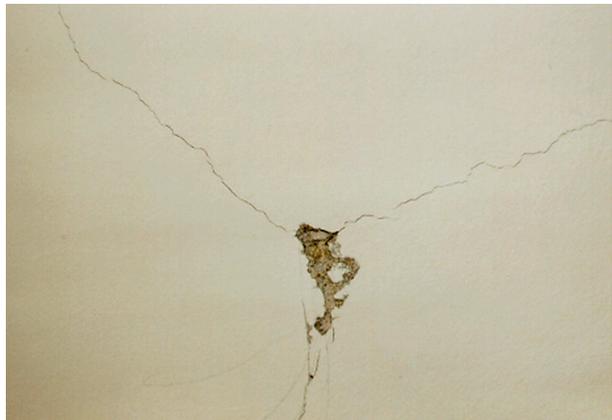
Unteransicht der Wohnzimmerdecke im OG, der Riss geht in Sternform durch die Filigrandecke hindurch. Ebenso sind Stoßbereiche der Filigrandecken vielfach gerissen und trotz Verspachtelung deutlich sichtbar.

Derartige Rissverläufe in Decken sind immer problematisch und bedürfen einer genauen Untersuchung durch einen Tragwerksplaner.

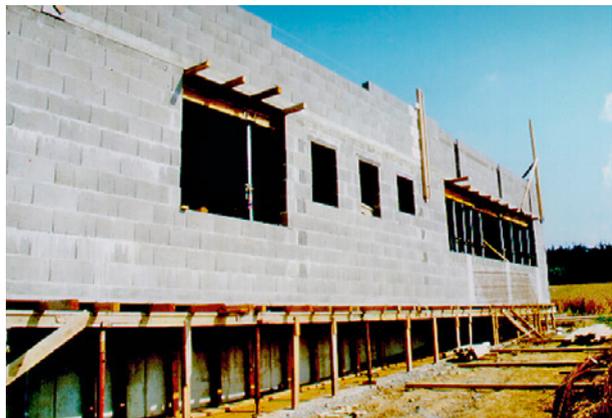
Es stellt sich nunmehr die Frage nach den Rissursachen. In diesem Zusammenhang ist eine Betrachtung der Planung und des Bauablaufs von Bedeutung. Das Foto zeigt die Situation in der Bauphase.

Das Außenmauerwerk der Längsseiten wurde aus Bimssteinen ($d = 17,5 \text{ cm}$) hergestellt.

Weiter ist erkennbar, dass die Decken über KG und EG in dieser Bauphase noch unterstützt werden. Ebenso wurden die nicht tragenden Außenwände in einem Zug mit der Betonkonstruktion errichtet.

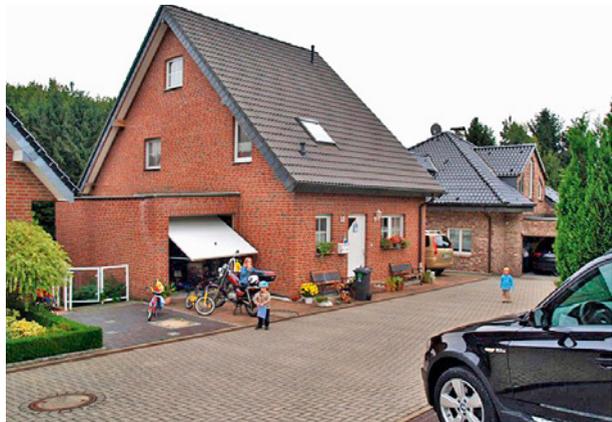
Nebensteheres Wohnhaus wurde in erheblichem Ausmaß von Grundwasser unterspült, was aus unerklärlichen Gründen nur dieses Haus in der Neubausiedlung betraf. Die Unterspülung führte zu erheblichen Setzungen der tragenden Außenwände des Hauses. Die nicht tragenden Innenwände haben keine Setzung erfahren und zeitweise das gesamte Gebäude »getragen«. Es bestand

zeitweise Einsturzgefahr; das Gebäude musste geräumt werden. Nachdem der Keller durch Stützkonstruktionen gesichert war, wurde der Kellerboden bereichsweise geöffnet, die Fundamente mit einer Betonsuspension unterbaut und so die Tragfunktion wiederhergestellt.

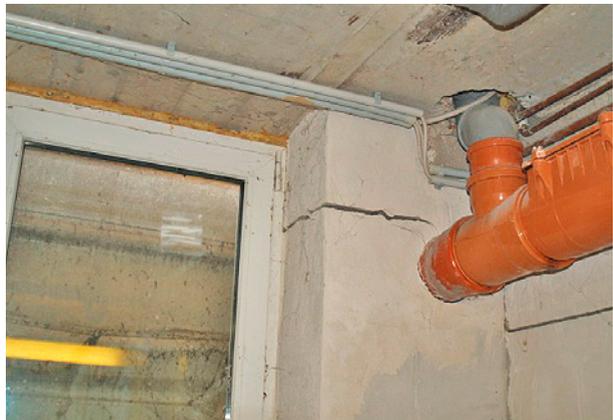
Starke Rissbildung mit weitgehend horizontalem Verlauf unterhalb der Kellerdecke mit Breiten von bis zu 15 mm

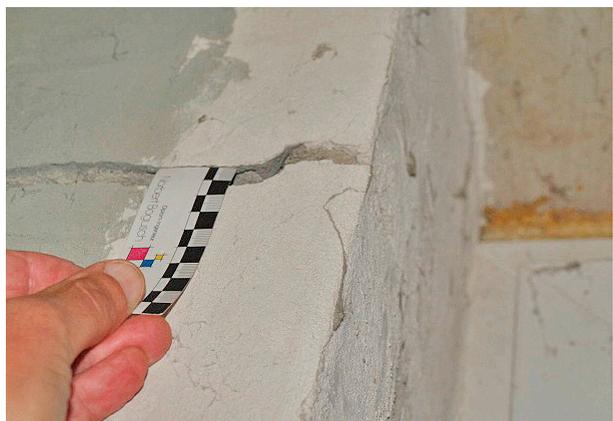
Riss in Raumecke und unterhalb der Kellerdecke

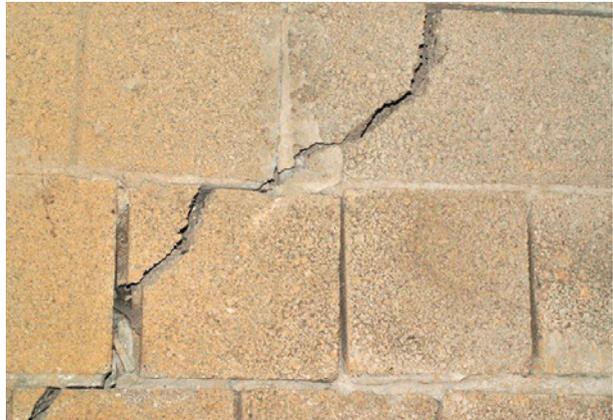
Treppenförmiger Riss im Mauerwerk einer unverputzten Kellerwand

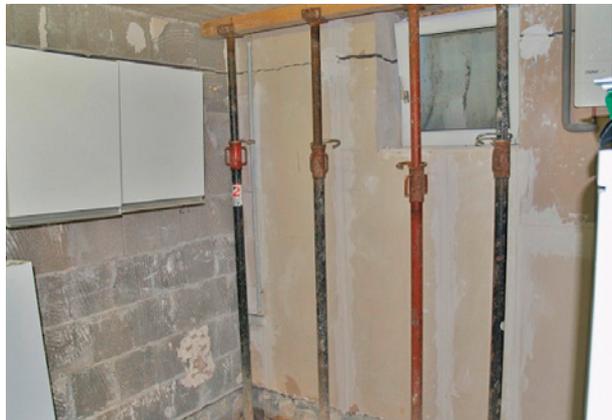
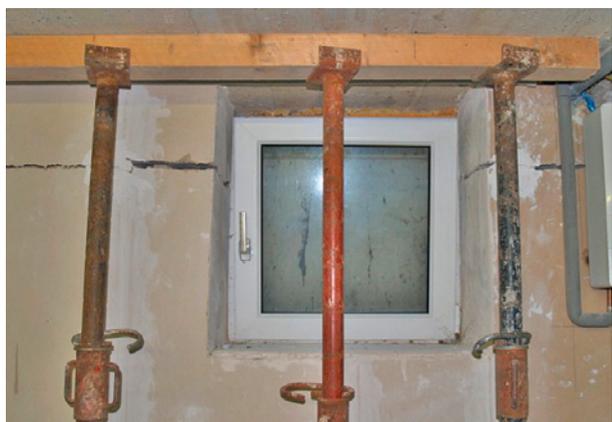
Bevor erste Schritte zur Sanierung vorgenommen werden konnten, musste das Kellergeschoss mit Stützen versehen und gegen akute Einsturzgefahr gesichert werden.

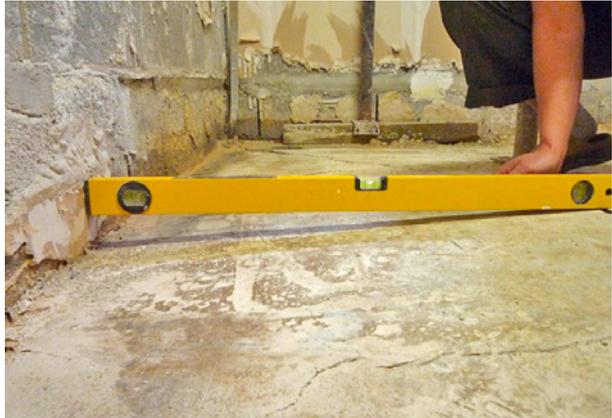
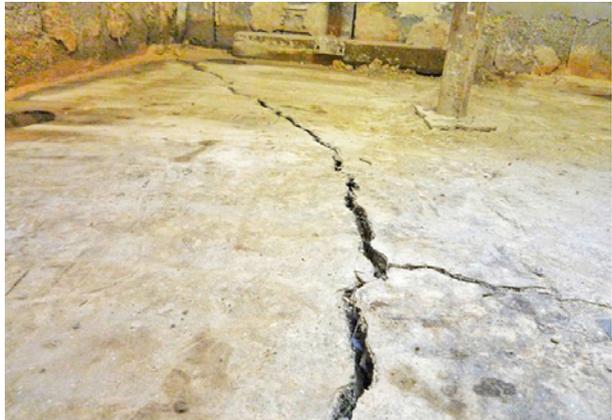
Danach wurde der Estrich bis auf den Rohboden entfernt. Dabei wurde festgestellt, dass sich der Rohboden entlang der tragenden Kelleraußenwände drastisch abgesenkt hatte und die Bodenplatte aufgerissen war.

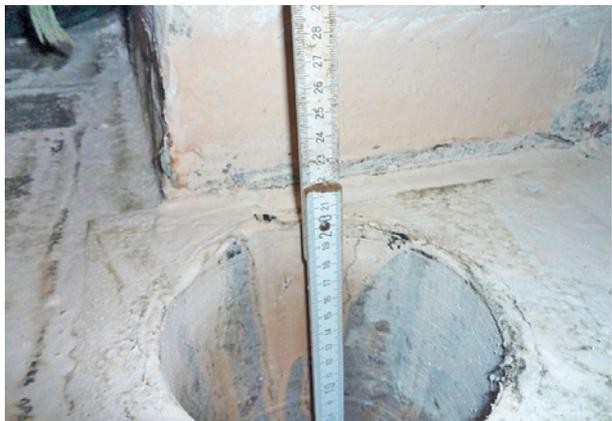
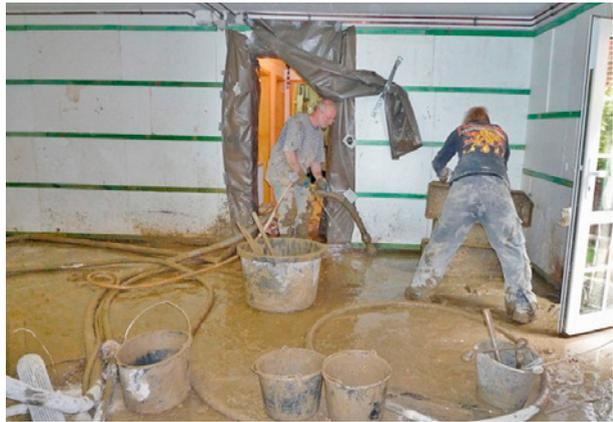
Zur Sanierung wurden Kernbohrungen in die Bodenplatte eingelassen. Über die Kernbohrungen wurde Beton unter die Bodenplatte gepresst und so der Untergrund gefestigt und die Tragfähigkeit wiederhergestellt.

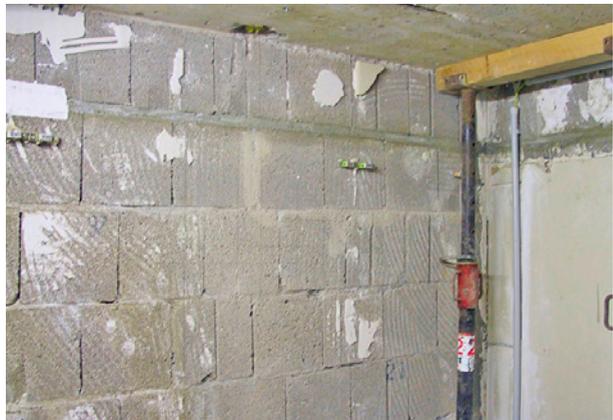
Danach war es möglich, die eigentliche Sanierung der Risse mit Quellmörtel vorzunehmen.

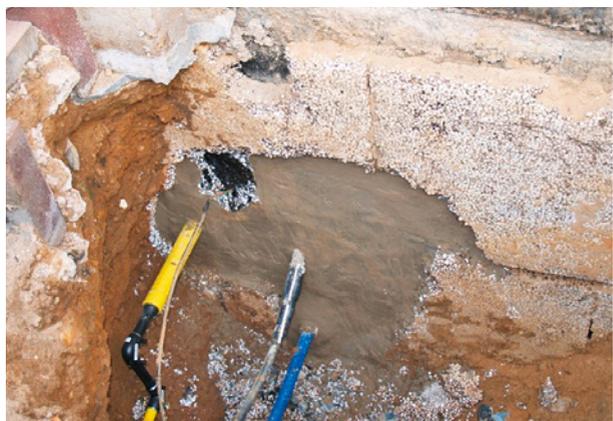
Jetzt musste das Gebäude von außen freigelegt werden. Die Hausanschlüsse wurden gesichert und neu abgedichtet.

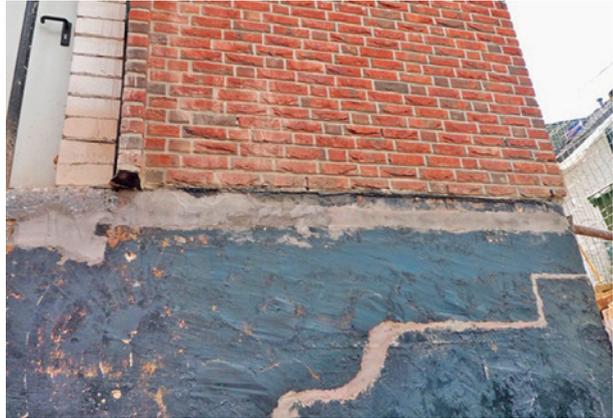
Die seitlich angebaute Garage wurde abgerissen und die Risse von außen ebenfalls verschlossen.

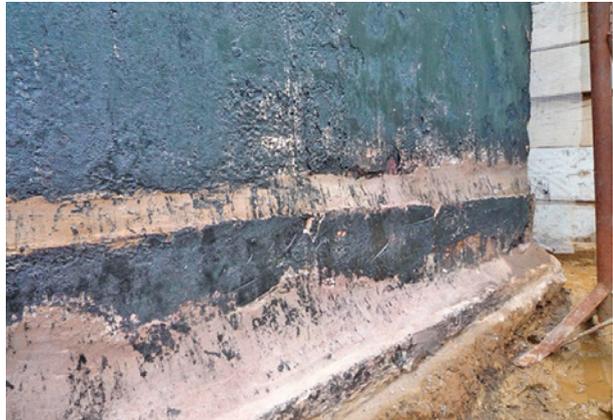
Rissanierung oberhalb der ersten Steinreihe. Hier lag die mittlere Rissbreite bei 20 mm.

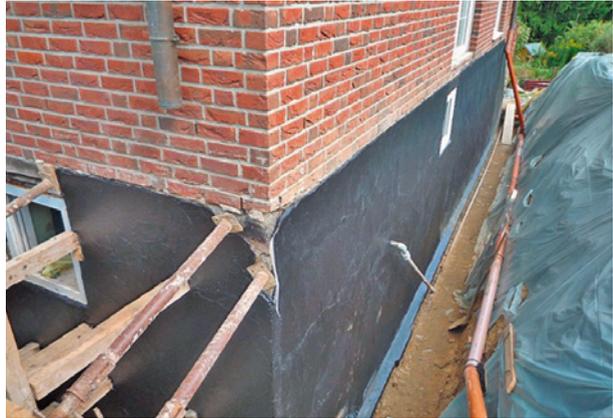
Die Kelleraußenwände wurden mit einer neuen Abdichtung versehen.

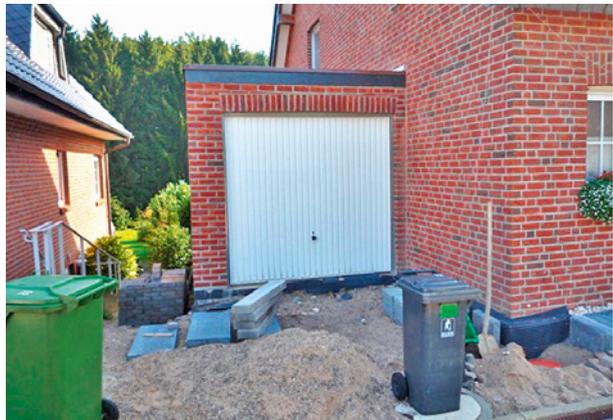
Abschließend wurde die Garage neu errichtet und die Außenanlagen wiederhergestellt.

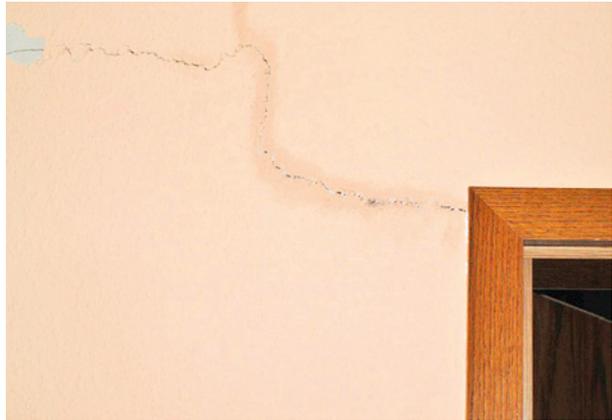
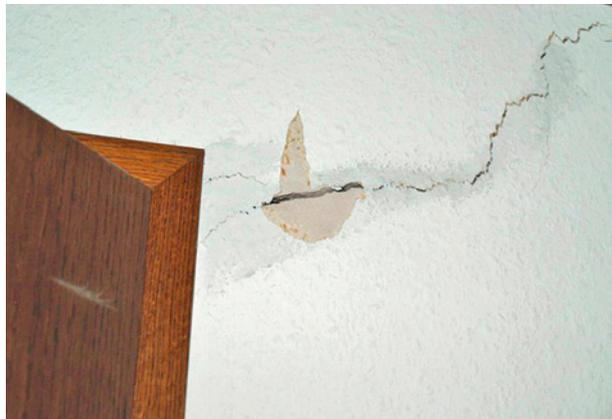
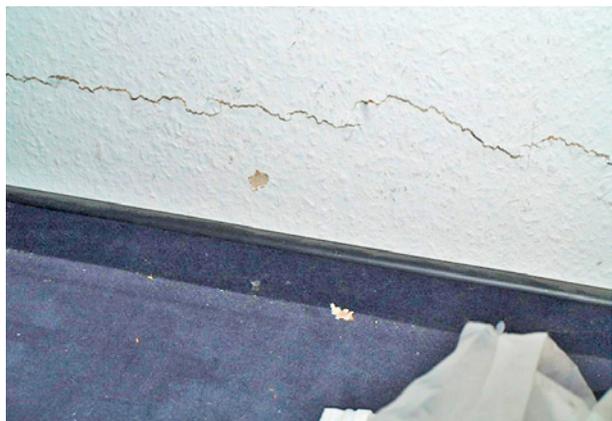
Der Dachstuhl eines Einfamilienhauses war nicht ordnungsgemäß ausgesteift. Durch Windlast kam es zu Verschiebungen des Dachstuhls und als deren Folge zu Rissen in den Innenwänden des Dachgeschosses, Einsturzgefahr bestand nicht. Nachdem der Dachstuhl entsprechend verstärkt wurde, konnten die Risse dauerhaft saniert werden.

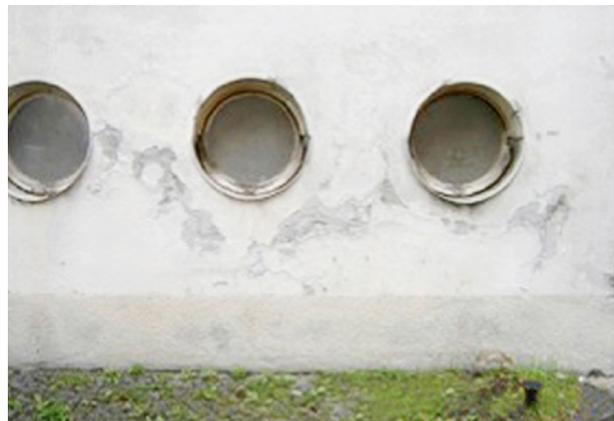
Folge: Abriss des Gebäudes wg. zu hoher Feuchtigkeit, Braunfäulebildung im Bereich der Holzbalkendecken und sehr hohe Salzkonzentrationen im Mauerwerk.

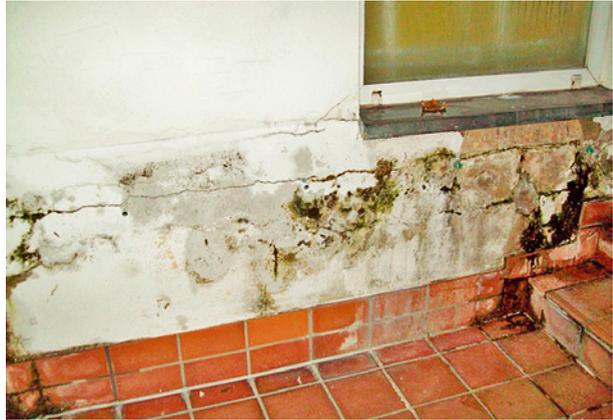
Im rechten Bild sind Mauerwerksschäden mit Algenbildung, durchdringender und aufsteigender Feuchte, Rissbildung usw. zu erkennen.

Die Tragfähigkeit des Kellermauerwerkes muss untersucht, ggf. muss nachgebessert oder abgerissen werden.

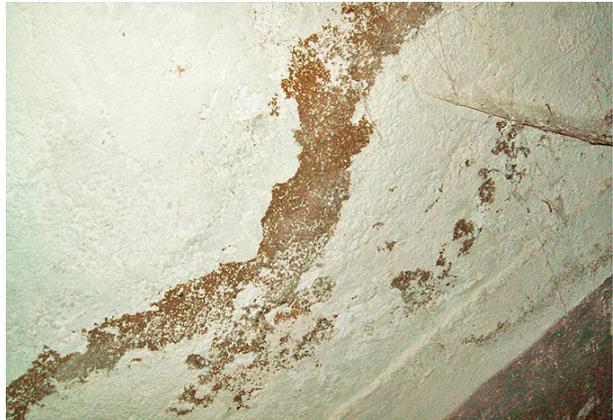
Typisches Schadensbild mit aufsteigender Feuchtigkeit im Kellergeschoss

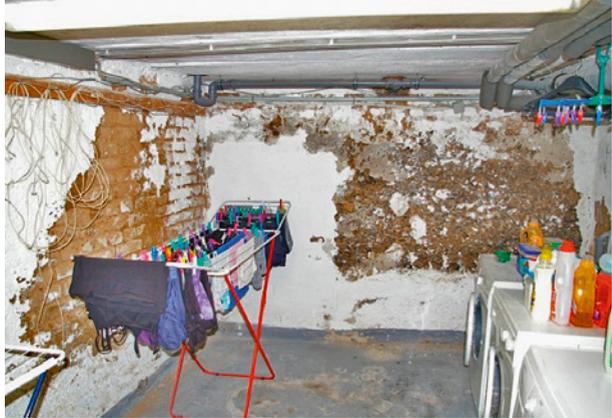
In einem Objekt ist das Kellermauerwerk teilweise sehr stark durchfeuchtet.

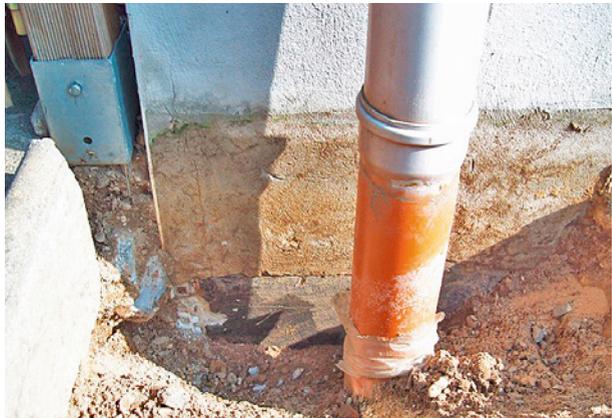
Das Aufgraben außen zeigte Fehler in der Abdichtung im Bereich des Fallrohres.

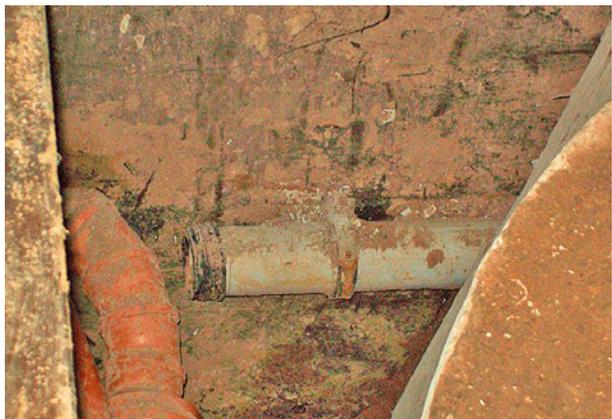
Beim weiteren Aufgraben lag im Erdreich ein weiteres Abwasserrohr, dessen Endkappe defekt war. Das Erfassen der Ursache von durchdringender Feuchte bedingt in der Regel das Aufgraben im Außenbereich. Dies ist nicht immer oder teilweise nur mit erhöhtem Aufwand machbar.

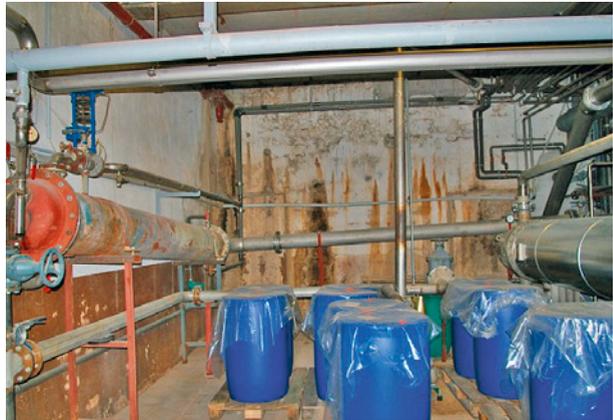
Hier zeigt sich durchdringende Feuchte einschl. Rosteintrag aus der Armierung. Spätestens bei einem solchen Schadensbild sollte ein Statiker hinzugezogen werden.

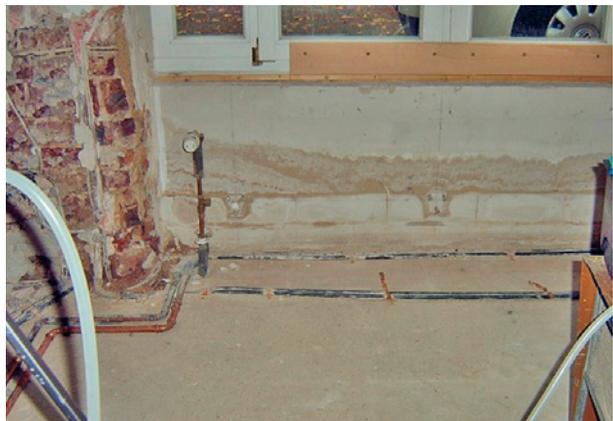
Durchdringende Feuchte wegen falscher Materialwahl: Eine ehemalige Kellertür wurde mit Porenbetonsteinen (umgangssprachlich: Gasbeton) geschlossen und von außen nur mit einer losen Bitumenbahn abgedeckt. Die Folge: völlige Durchfeuchtung der Kelleraußenwand und des Estrichs – und Abriss.

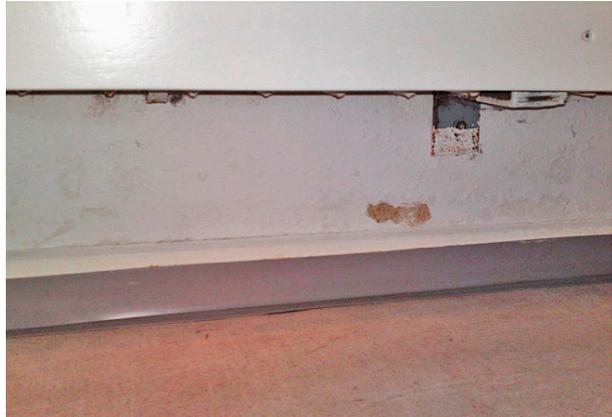
In einer kleinen Turnhalle und der dazugehörigen Umkleide, in der tagsüber Kinder, abends Erwachsene turnen, waren Feuchteschäden und Schimmelpilzbildung festgestellt worden.

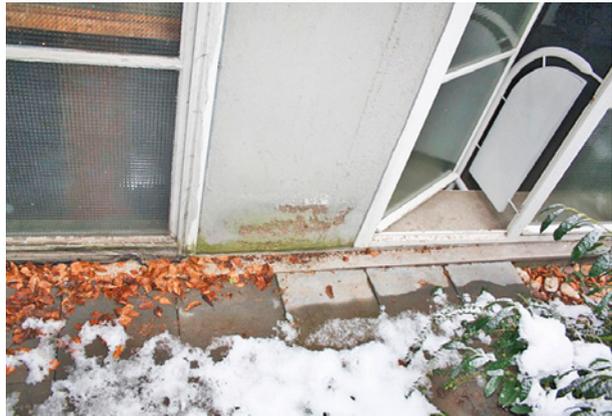
Das Erdreich im abgegrabenen Bereich ging bis zu der Fensterbrüstung; die Abdichtung und die Entwässerung funktionierte nur bedingt und es gab deutliche Putzschäden.

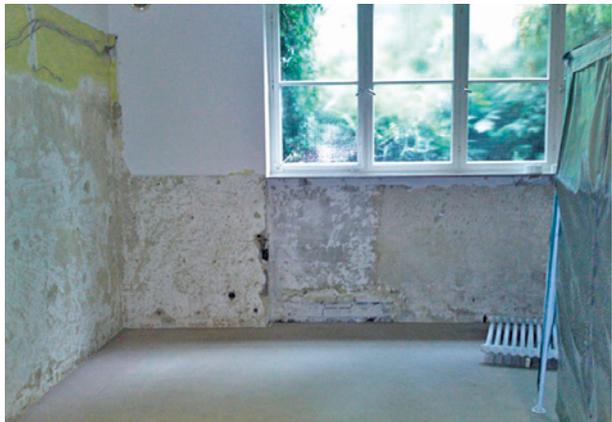
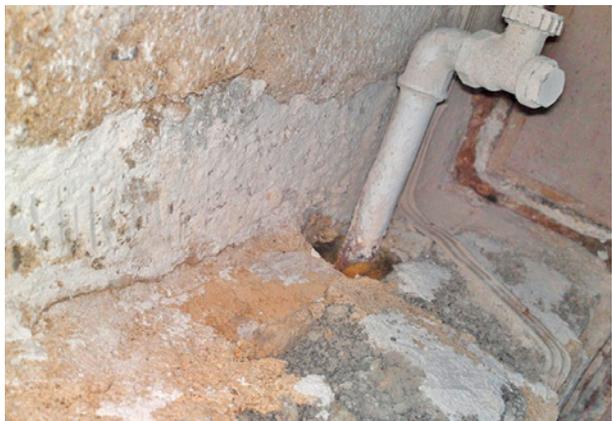
Bei der vollständigen Entkernung der Souterrainräume wurden weitere Korrosionsschäden und Abdichtungsfehler entdeckt.

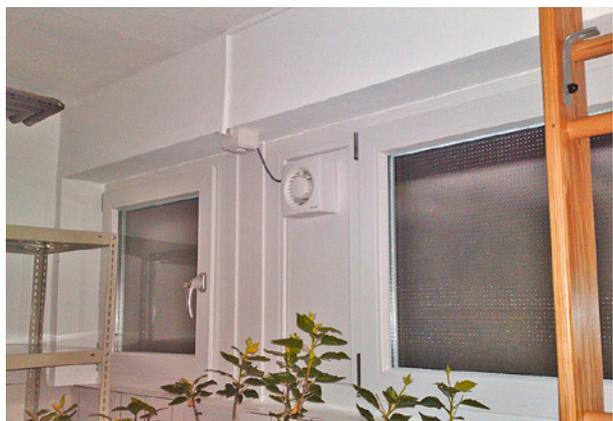
Im Bereich der Umkleiden wurden Innendämmungen, neue Fenster und eine Zwangslüftung eingebaut,...

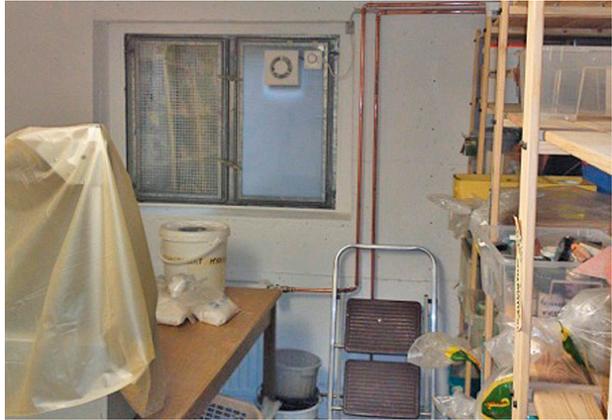
...im Bereich der Werkräume eine Heizung und eine Zwangslüftung.

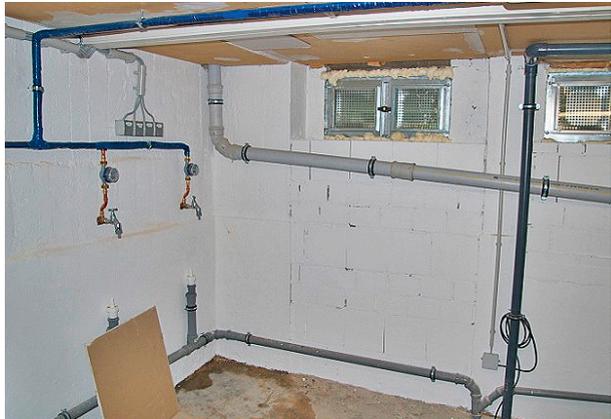
Dieser Keller aus Beton und Porenbeton (»Gasbetonsteine«) unter den Fenstern sollte als Wasch- und Trockenraum umgenutzt werden. Dazu wurden neue Fenster eingebaut, Wasser- und Abwasserleitungen gelegt und alles wurde weiß gestrichen. Eine technische Belüftung war nicht vorgesehen.

Die Porenbetonsteine würden sich mit Feuchtigkeit vollsaugen! Der Keller würde sehr schnell zu einer »Tropfsteinhöhle« werden. In solchen Fällen muss eine technische Lüftung sowie ein Raumtrockner installiert werden, sonst führt die Nutzung unweigerlich zum Abriss.

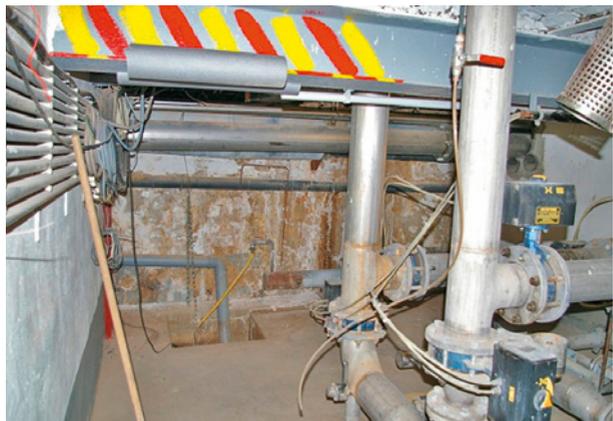
Aber irgendwann tauchen dann doch »ganz plötzlich« Schäden auf, hier an den Abwasserleitungen (Rost), den Stahlträgern der Decke (Standicherheit war nicht mehr gewährleistet), den Außenwänden (Korrosion der Stahlarmierung der Betonwände) und an versorgungstechnischen Einrichtungen.

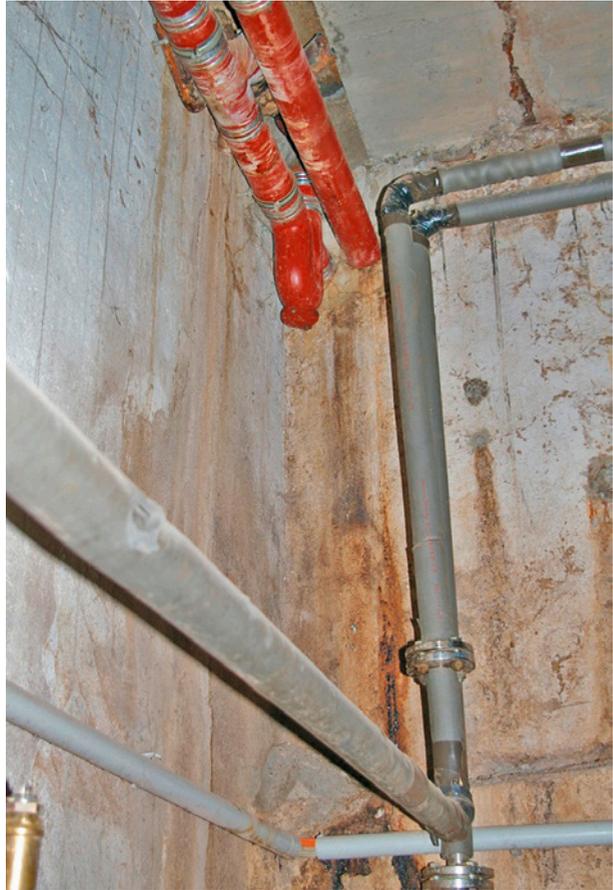
Diese Form der »Entwässerung« führt darüber hinaus zu einer hohen mikrobiellen Belastung, die sich bis in das Obergeschoss ausgebreitet hat. Eine Sanierung solcher Situationen ist wirtschaftlich kaum noch zu verantworten.

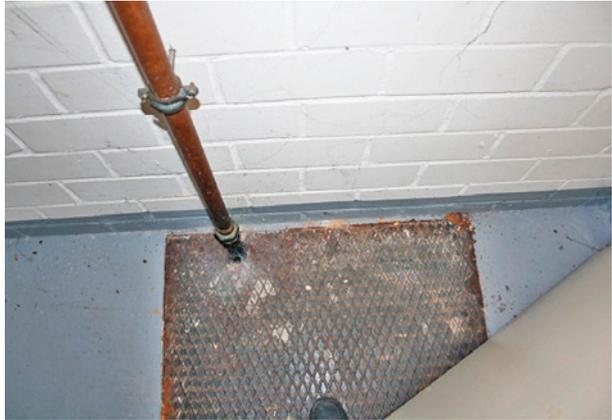
Gegen Korrosion ungeschützte Stahlbauteile in Kellern – hier ein Stahldeckel über einer Wasser-Hebeanlage – führen zwangsläufig zu Rostbildung bis hin zum technischen Versagen.

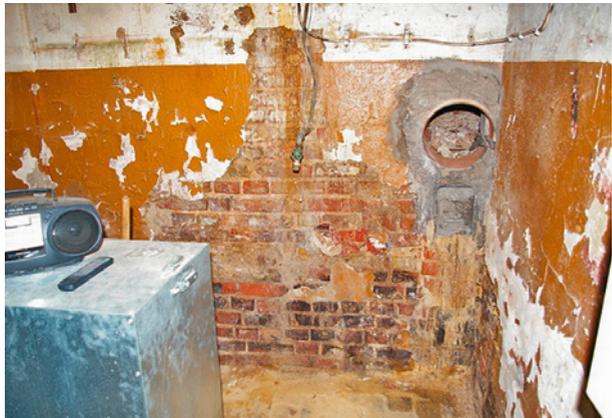
Weißrostbildung an einem Lüftungsaggregat in einem Keller. Die Lüftungsanlage sollte für »Frischluft« in einer Gaststätte sorgen.

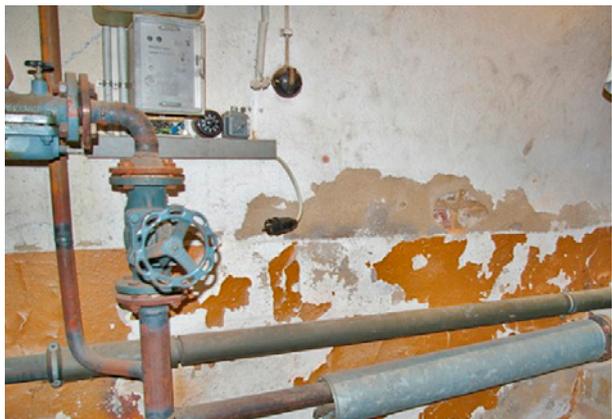
Korrosionen an den Eisenleitungen im gleichen Keller. Es ist eine Frage der Zeit, wann auch diese technischen Anlagen ihre Funktion aufgeben und es zu einem größeren Wasserschaden kommt ... der dann wieder weitere Bauteile schädigt ... was dann ggf. zum Zwangsabriss führt.

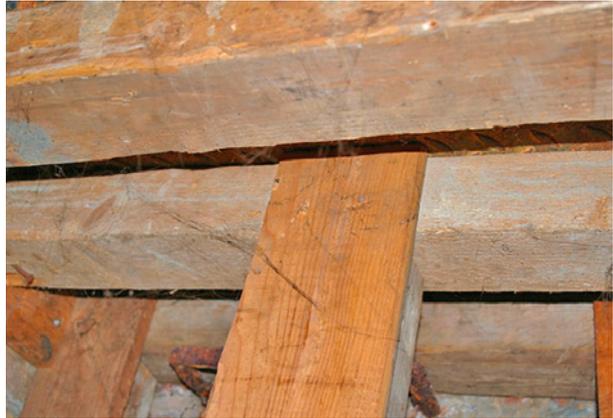
Hinter dem mittleren Holz ist ein völlig verrostetes Rohrstück zu sehen. Hier ist es nur eine Frage der Zeit, wann ein gravierender Schaden im Holzbereich (Braunfäule, o. ä.) entsteht und dann der Abriss unweigerlich auf der Tagesordnung stehen wird.

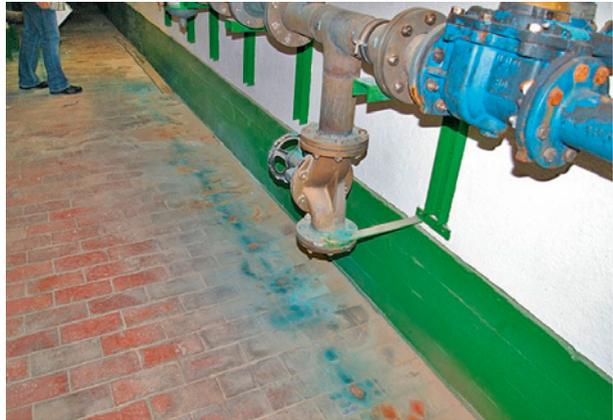
Kupferleitungen, Feuchtigkeit und (Essig-)Säure – so entsteht Grünspan (ein Gemisch verschiedener basischer Kupferacetate). Dies ist in einer Lebensmittelproduktion, wie hier, eigentlich nicht wünschenswert, denn Grünspan ist schwach giftig.

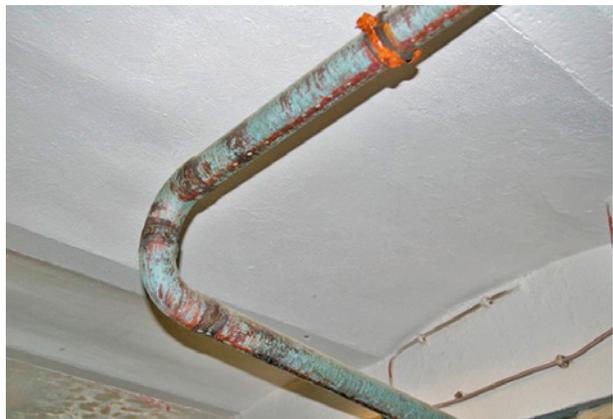
»Sommerkondensat« an kalten, ungedämmten Rohrleitungen in Kellern führt unweigerlich zu Korrosionsschäden bis hin zum Zusammenbrechen der Funktionen.

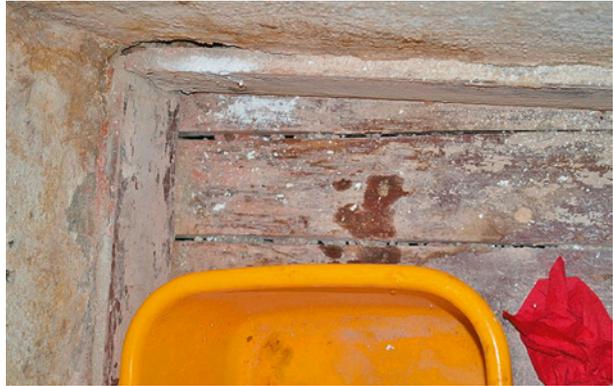
Ein Holzboden im Souterraingeschoss. Um das tropfende Wasser aus der defekten Wasserleitung sicherheitshalber zumindest in Teilen aufzufangen, wurde das Aufstellen einer Plastikschüssel als temporäre Bauteilsicherungsmaßnahme gewählt.

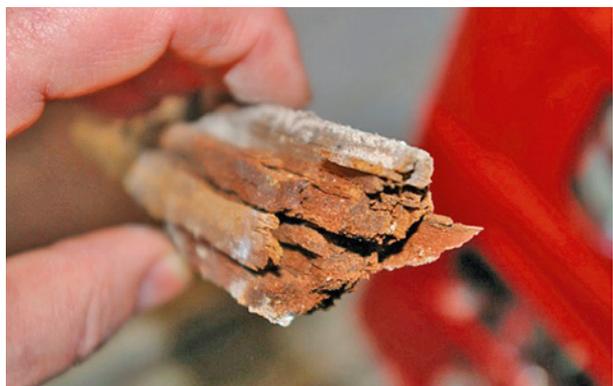
Das Ergebnis: Braunfäule und Teilabriss.

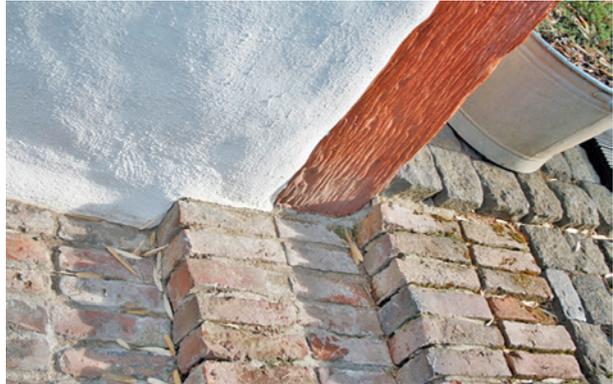
Holz wird ja viel zugetraut, wird es aber so wie hier, schön feucht verpackt...

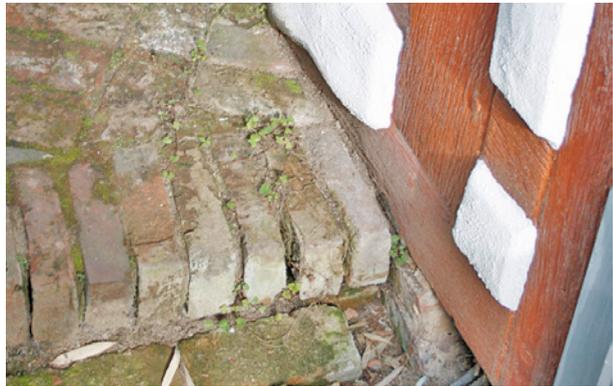
... und dann der Putz noch mit großem Überstand so hergestellt, dass auch noch Feuchte verstärkt an das Holz herangeführt wird, ...

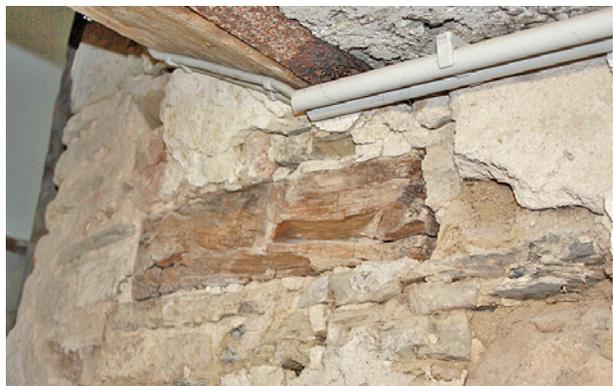
...im Keller des gleichen Objektes noch restliche alte Stürze in dem Bereich der durchdringenden Feuchte aus dem aufgehenden Fachwerk vorhanden sind, ...

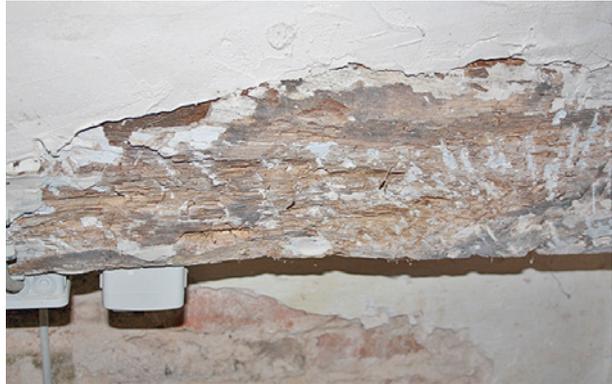
... dann ist die Braunfäule, hier echter Hausschwamm, nicht mehr weit.

Auch hier: Abriss war die einzig gangbare Alternative, da das Haus vom Keller bis ins 1. Obergeschoss im wahrsten Sinne des Wortes durchwachsen war.

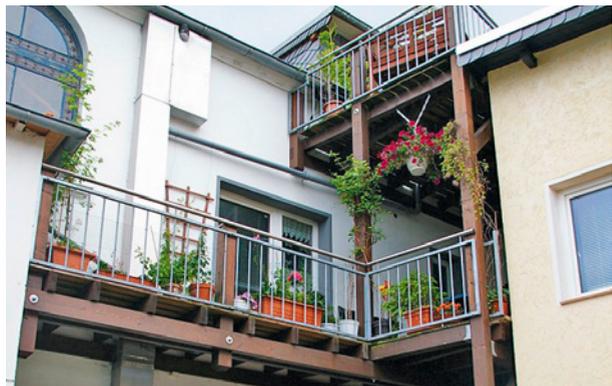
Dies kann durchaus anders sein, wenn falsch gebaut oder dem Holz zu viel abverlangt wird. Dieser Balkon war als Kragarm einer Holzbalkendecke konstruiert worden. Das Stahlgeländer wurde von oben in die Holzbalken eingeschraubt. Konstruktiver oder chemischer Holzschutz? Fehlanzeige.

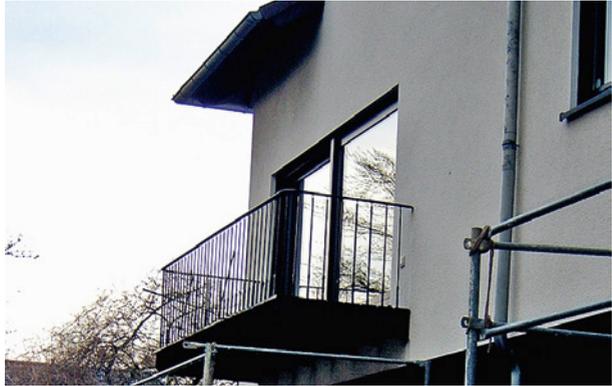
Die Geländerbefestigung im Detail: von oben zwischen den Balkonbrettern in die Balken.

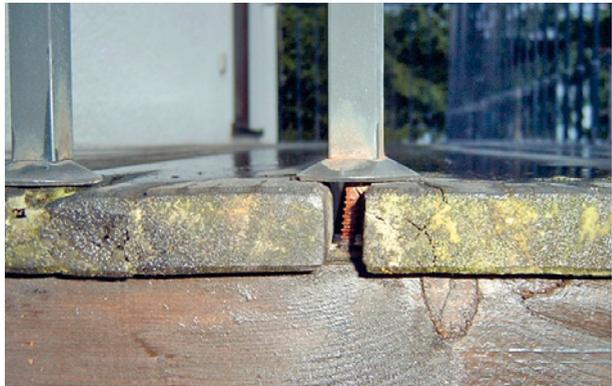
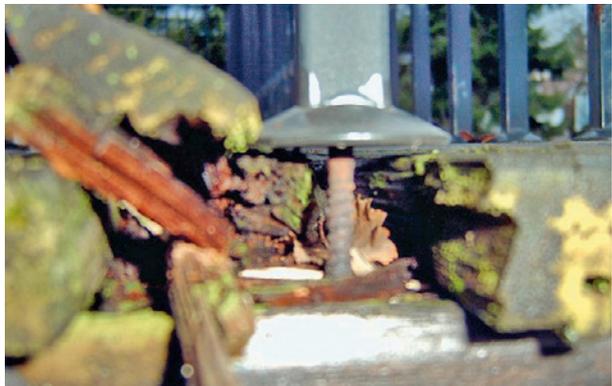
Von unten erste sichtbare holzschädigende Pilze. »Sah gar nicht so schlimm aus«, meinte der Bauherr.

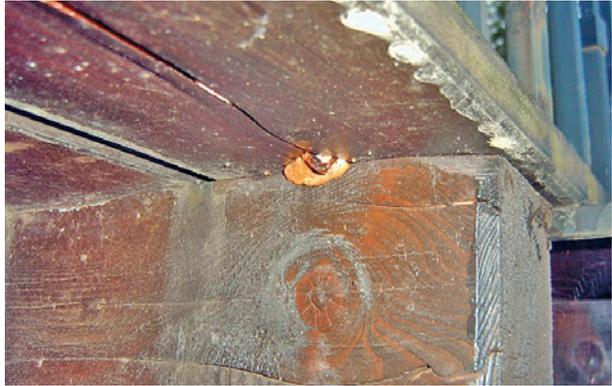
Nach dem ersten Abbeilen ist das reale Schadensbild sichtbar.

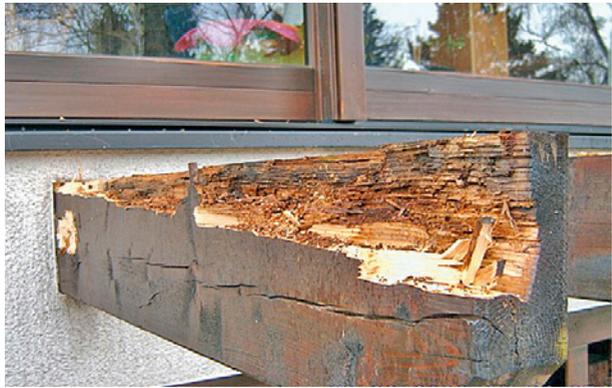
Die Standsicherheit war nicht mehr gewährleistet. Die Balkone wurden gesperrt und zeitnah abgerissen.

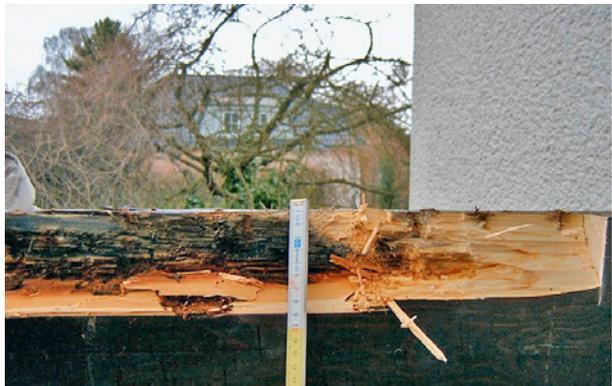
Die Holzbalkenschädigung ging bis etwa 10 cm tief in das Gebäude hinein. Die Entkernung war aufwändig, da das Holz bis mind. 50 cm über den Befall hinaus ausgebaut werden musste. Der Wiederaufbau wurde mit davor geständerten Stahlbalkonen durchgeführt.

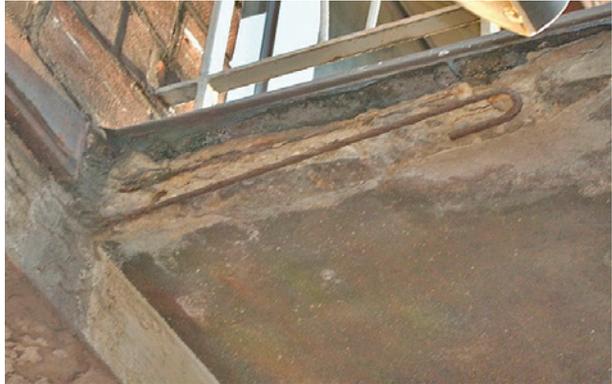
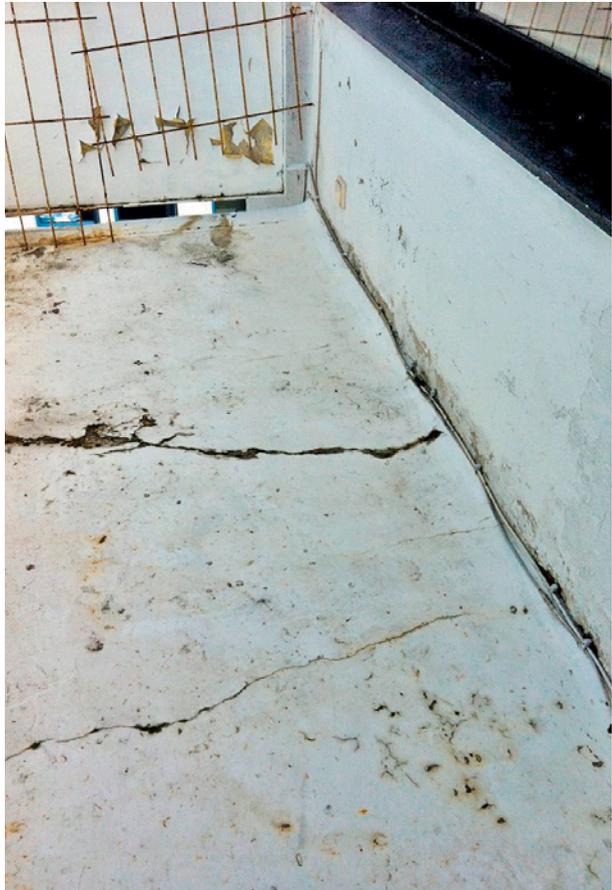
Risse in der Betonplatte führen zu eindringendem Wasser und damit letztendlich zu Rostbildung an der Armierung.

Bevor hier weiter gehandelt wird, sollte ein Sachverständiger für Betonschäden überprüfen, ob die obere Eisenlage, die Zugarmierung, noch ausreichend stabil ist. Außerdem sollte der Beton auf den pH-Wert hin untersucht werden.

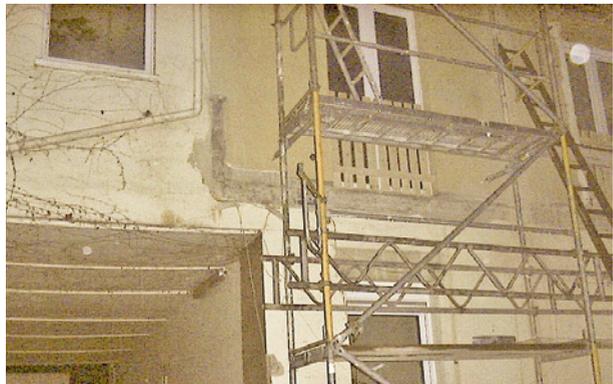
Die Balkone wurden sauber an der Fassadenoberfläche abgeschnitten. Danach wurde die Fassade gedämmt und neue Balkone aus Stahl vorgeständert.

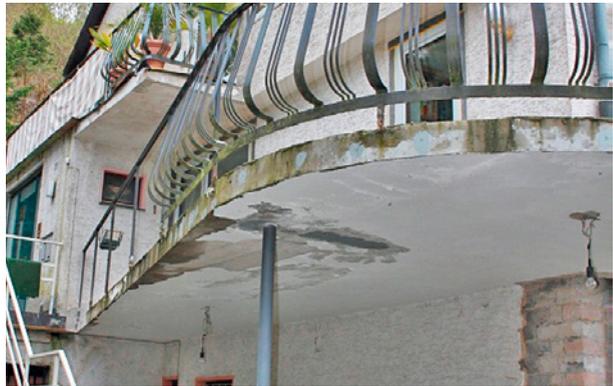
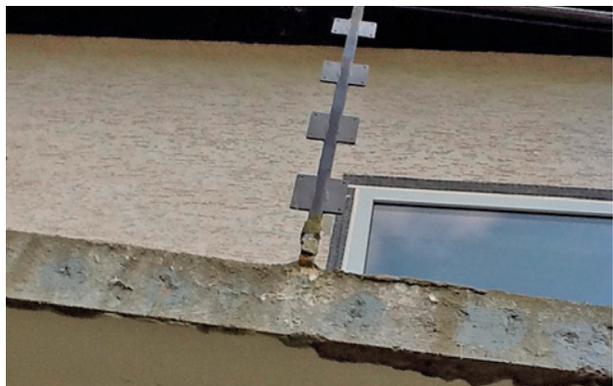
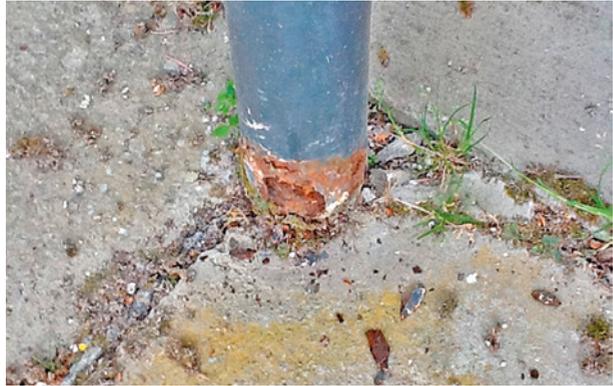
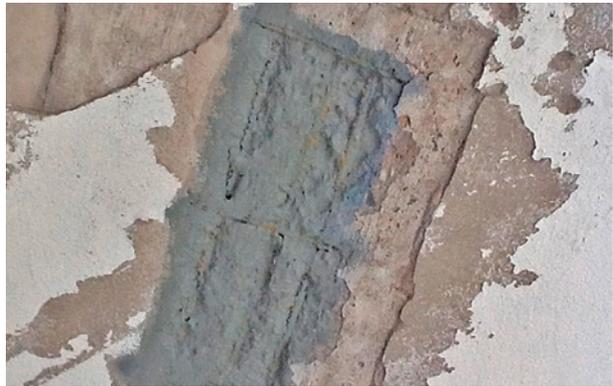
Bei diesem Objekt kann der Balkon aus statischen Gründen ohne Zusatzmaßnahmen nicht entfernt werden.

- Statiker, hier eher Sachverständigen für Betonbauwerke, beauftragen.
- Stahlstützen erneuern. Stahlarmierung der Balkone frei legen und einen entsprechenden Korrosionsschutz durchführen.
- Beton ggf. so behandeln, dass der pH-Wert wieder nach oben verändert wird.
- Neue Geländer, von vorne montiert, anbringen.
- Wärmedämmung von oben und unten anbringen; auf ausreichende Überdeckung des Betons und der Armierung achten. Ist die Austrittshöhe an der Balkontür nicht ausreichend: Türstürze ausbauen und nach oben versetzen.

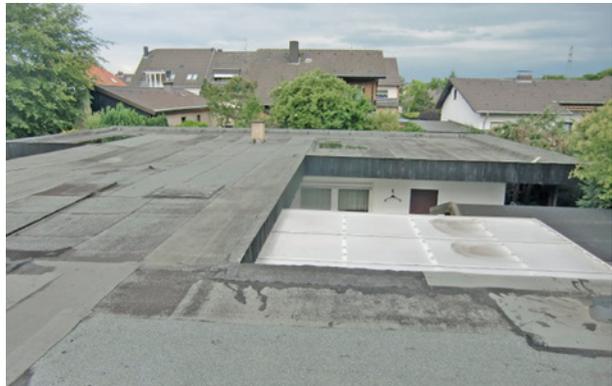
Die Oberlage der Schweißbahnabdichtung weist deutliche Versprödungserscheinungen auf.
