Norbert Bogusch | Jörg Brandhorst

Sanieren oder Abreißen?

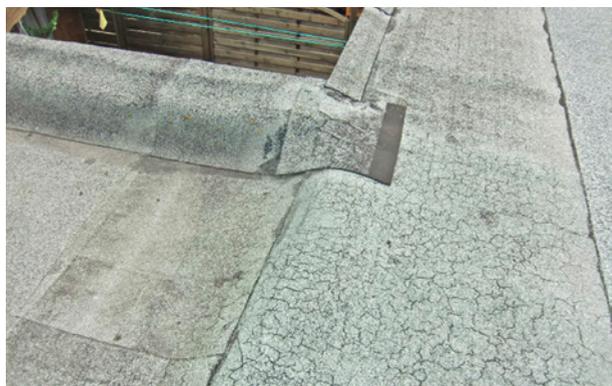
Der Dacheinlauf ist stark verschmutzt. Hier kann das Regenwasser nur noch bedingt ablaufen.

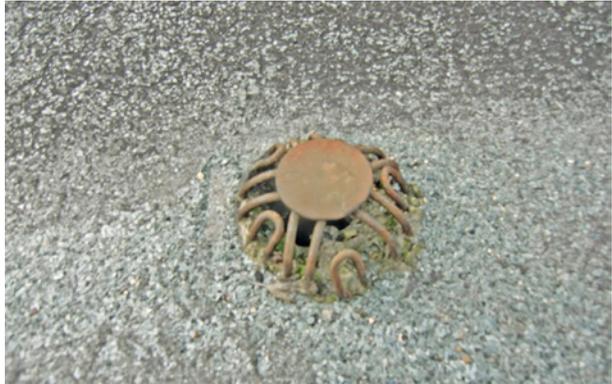
Dieser Ablauf ist zwar offen, aber völlig ungeschützt gegen Verschmutzungen, die das Abflussrohr zusetzen können.

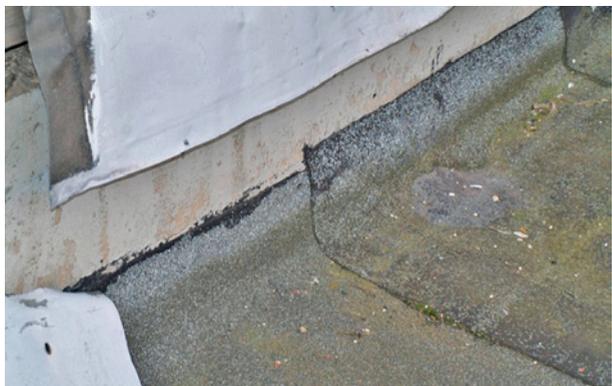
Die Schweißbahn ist hier derart versprödet und aufgerissen, dass sie keine Abdichtfunktion mehr erfüllen kann.

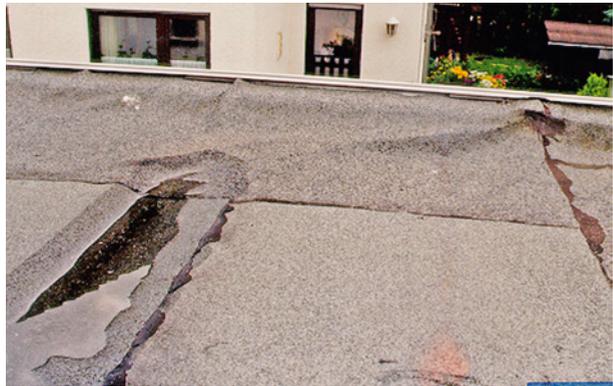
Aufklaffende Stöße der Schweißbahnen wurden hier unzureichend mit Bitumenspachtelmasse beigearbeitet.

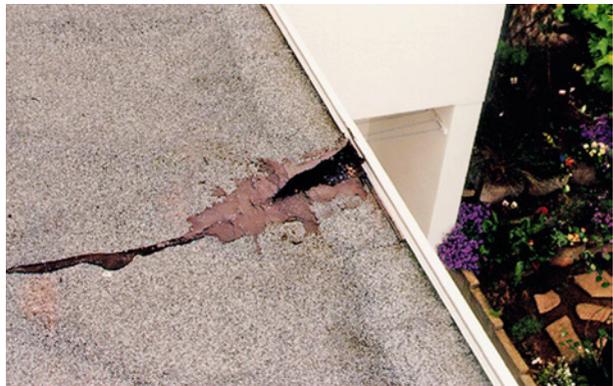
Durch diesen offenen Stoß der Schweißbahn kann Regenwasser ungehindert in die Dachkonstruktion eindringen.

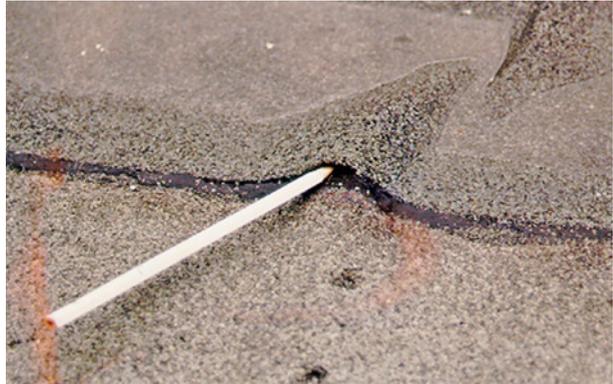
Hier konnte die Schweißbahn ohne jegliches Hilfsmittel aufgenommen werden. Ein weiterer Kommentar erübrigt sich.

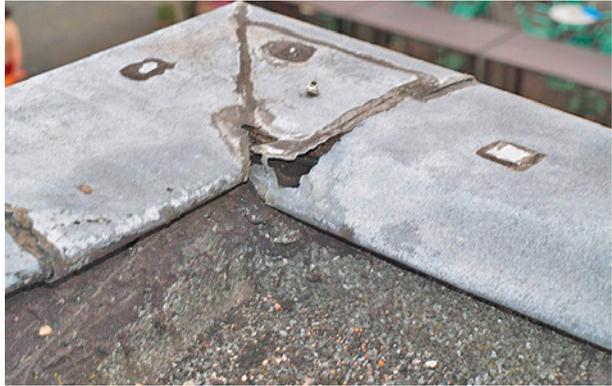
Blick auf die Abdichtung eines größeren Hallendachs. Hier ist die Wärmedämmung aus Polystyrolplatten geschrumpft und hat die Abdichtung verzogen.

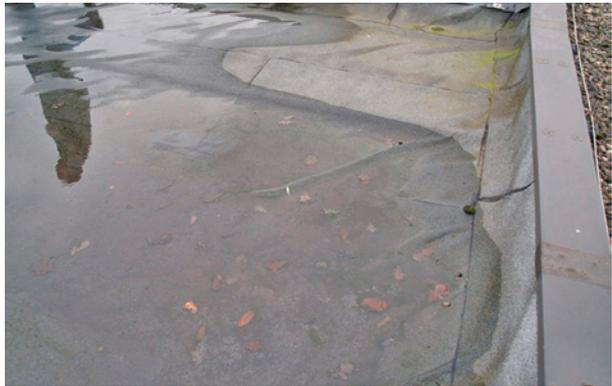
Dadurch reißen Schweißnähte auf. Die Dachrandabdeckungen werden ebenfalls deformiert.

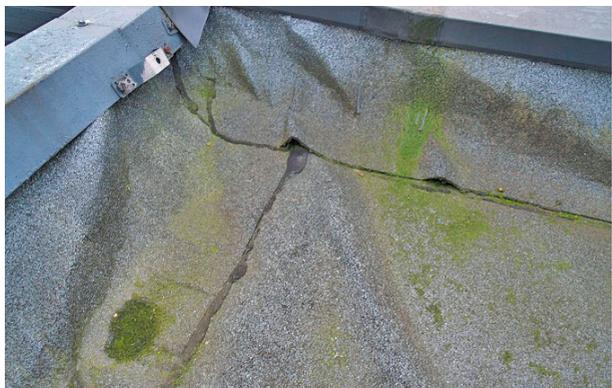
Der Dachablauf befindet sich an einem Hochpunkt. Wasser steht an. Der Ablauf wird nicht durch einen Laubfangkorb gegen Verschmutzung bzw. Verstopfung geschützt.

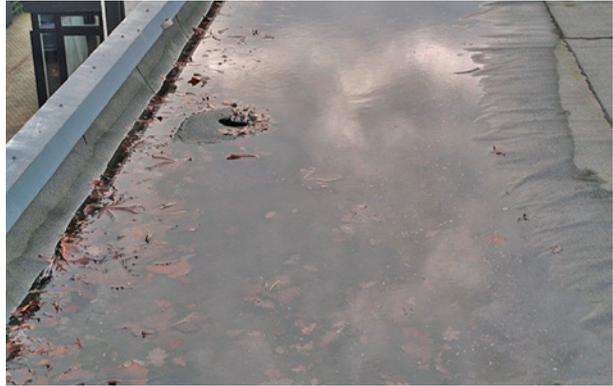
Die Folge einer unzureichenden bzw. verstopften Entwässerung ist hier zu sehen. Kleinste Schäden in der Abdichtungsebene führen zu erheblichen Schäden an der Dachkonstruktion.

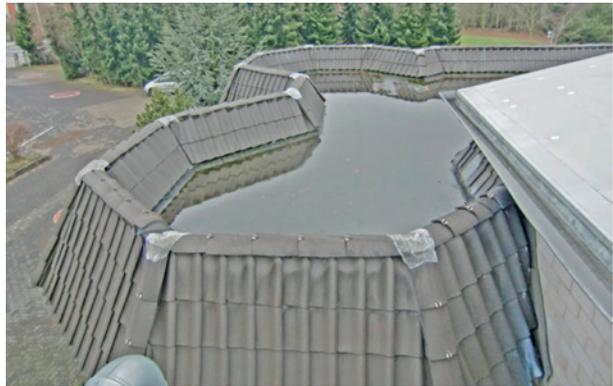
Flachdach mit 5° Dachneigung; oberhalb der einbindenden Wände ist aufgrund von Luftundichtigkeiten eine starke mikrobielle Belastung mit teilweisem Verlust der Tragfähigkeit der OSB-Platte entstanden. Folge: Abbruch und Neuaufbau des gesamten Daches.

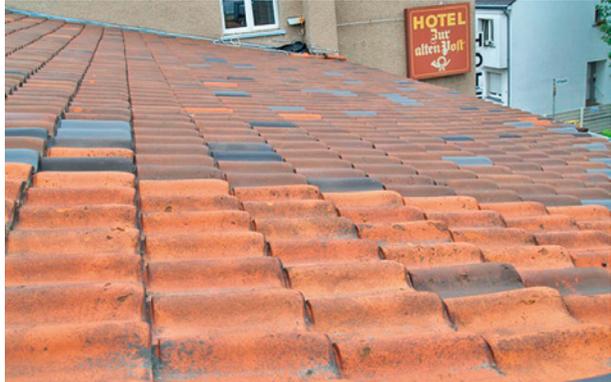
Das Bild zeigt die notdürftige Reparatur eines Dachziegels.

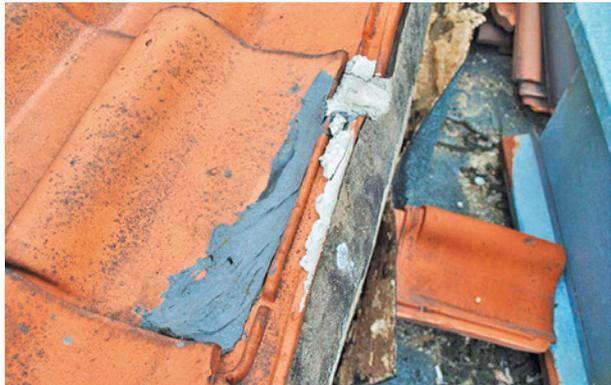
Diese Dachziegel haben jegliche Festigkeit verloren und zerbröseln bereits.

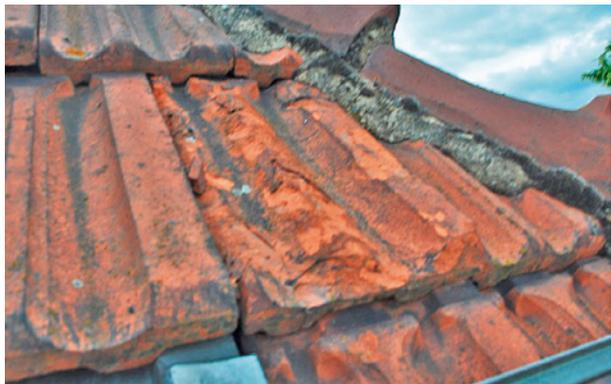
Auf der Unterseite sind die Tondachziegel stark geschädigt und drohen von der Lattung zu rutschen.

Die häufig auftretende unterseitige Durchfeuchtung der Dachziegel hat zu einer Zersetzung des Ziegels geführt.

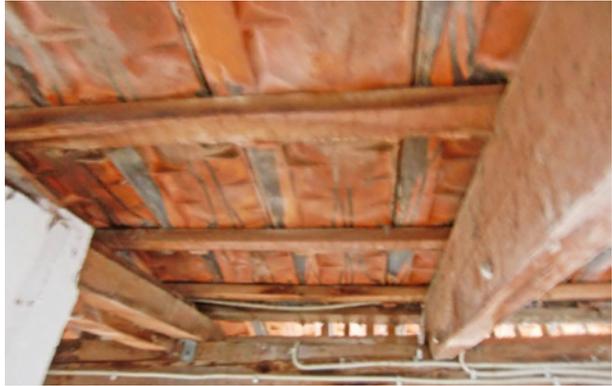
Das Dach weist eine größere Fehlstelle auf, über die Regenwasser unkontrolliert eindringen kann.

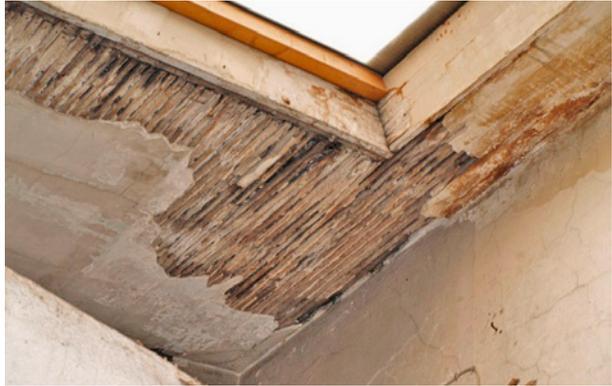
Marode Dachziegel sind zerbrochen und auf den Speicherboden herabgefallen.

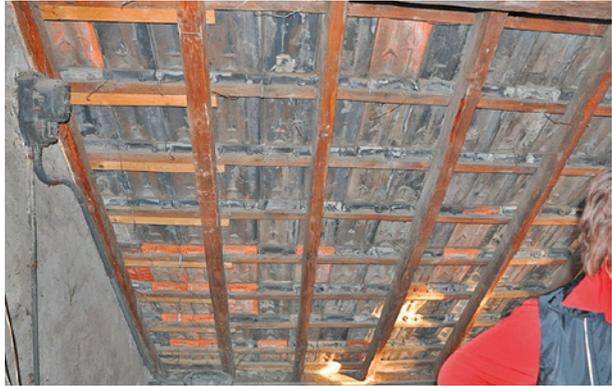
Löcher und Schadstellen in Unterspannbahnen schränken ihre Funktion ein.

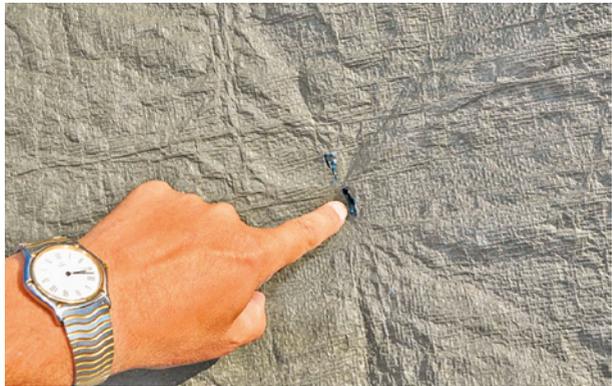
Die Unterspannbahn ist verrottet und teilweise aufgerissen.

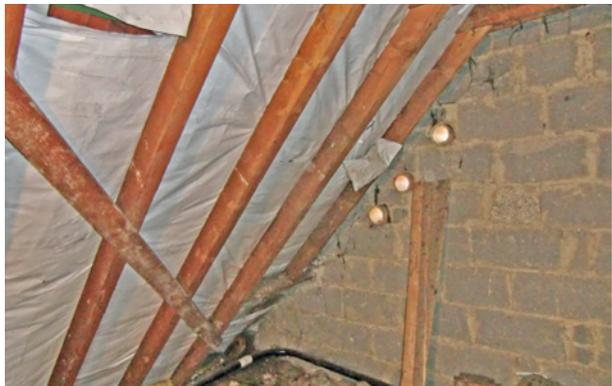
Der Anschluss der Unterspannbahn an ein Dachfenster ist aufgerissen und nicht mehr funktionsfähig.

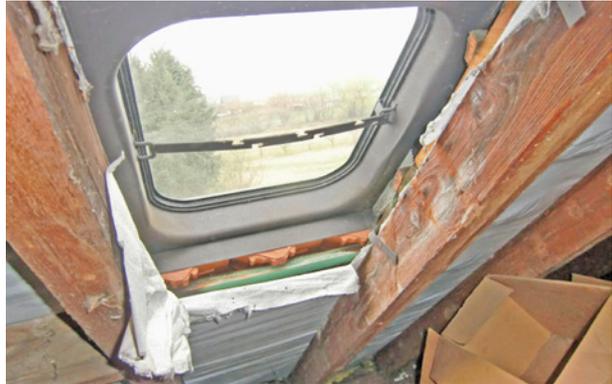
Als Unterspannbahnen wurden vielfach mit Gewebe verstärkte PE-Folien verbaut, die mit der Zeit aber verspröden und undicht werden.

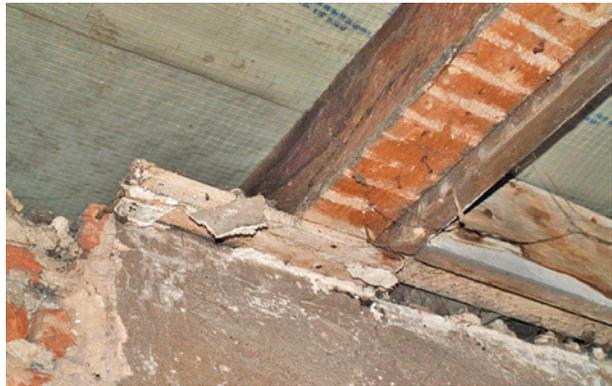
Hier wurde im Rahmen einer Dachsanierung die Unterspannbahn mangelhaft eingebaut. In den Falten werden sich Wassersäcke bilden. Die Unterspannbahn soll nur Wasser ableiten. Sie ist nicht dafür ausgelegt, dauerhaft anstehendes Wasser aufzufangen. Die Anschlüsse der Unterspannbahn wurden nicht sauber an den Giebel angeschlossen.

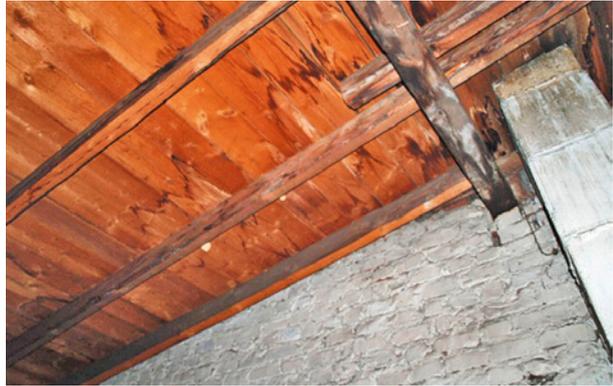
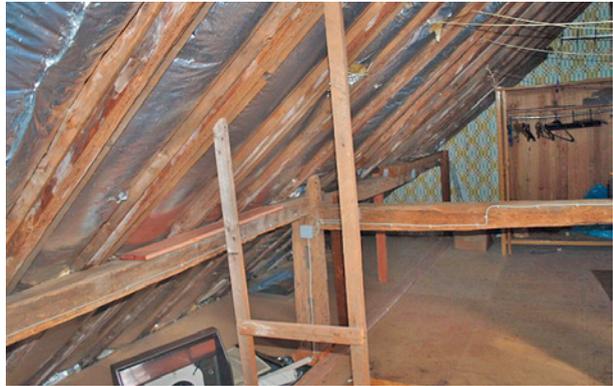
Diese Dachbalken weisen erheblichen Befall durch den Hausbock auf. Auch wenn hier kein aktiver Lebendbefall mehr vorliegt, so wurden die Balken in ihrer Substanz stark geschädigt. Eine Sanierung lohnt sich nicht, da die Dimensionierung der Dachkonstruktion untauglich ist.

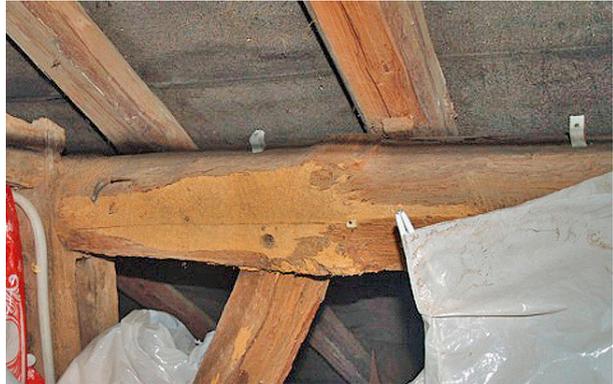
Die Dimensionierung dieser Dachbalken ist unzureichend und durch Baumkanten zusätzlich geschwächt. Baumkanten stellen zudem eine erhöhte Gefahr für Schädlingsbefall, der hier auch erkennbar ist, dar. Derartige Konstruktionen sind nicht sanierbar.

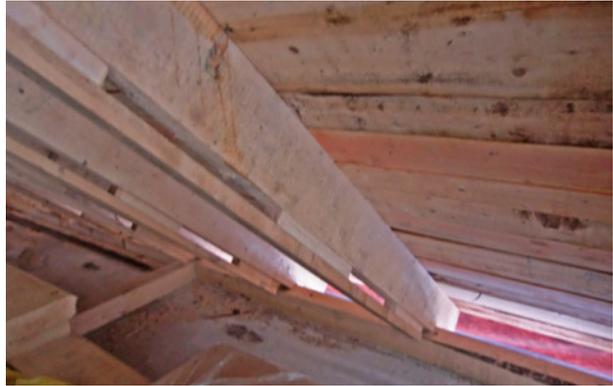
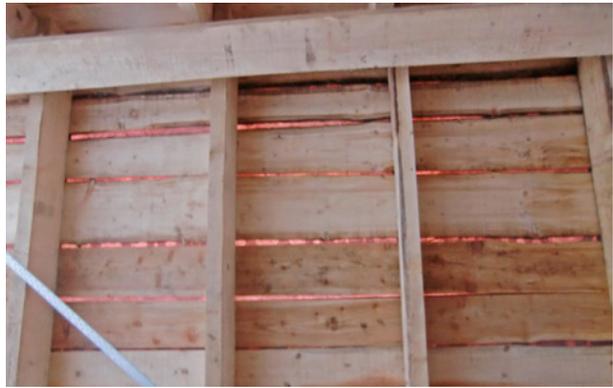
Bei einem Neubau wurde Bauholz mit Baumkanten und Rinde verbaut. Hier wäre es zwangsläufig zu Schädlingsbefall gekommen. Die oberseitigen Schalhälzer mussten abgerissen werden. Die Sparren konnten bleiben, mussten jedoch aufwändig von den Resten der Rinde befreit werden.

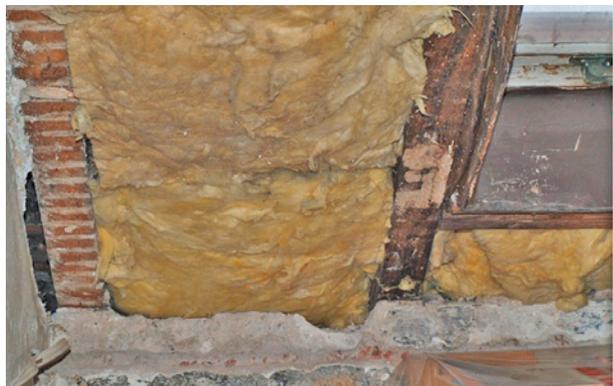
Alte und stark durchfeuchtete Wärmedämmung, die nicht mehr abtrocknen kann und erneuert werden muss.

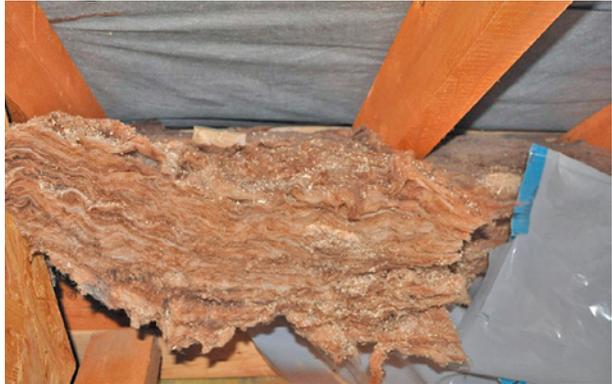
Hier wurde in einem Neubau bereits durchfeuchtete Wärmedämmung eingebaut.

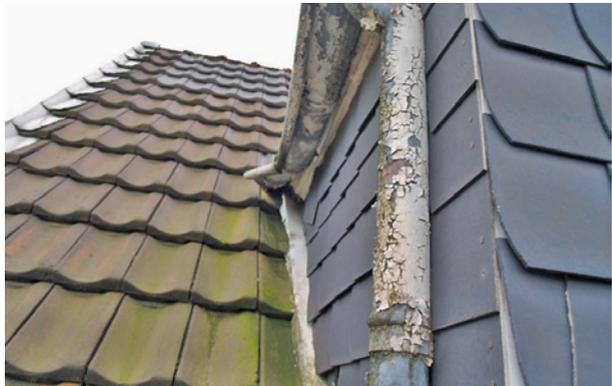
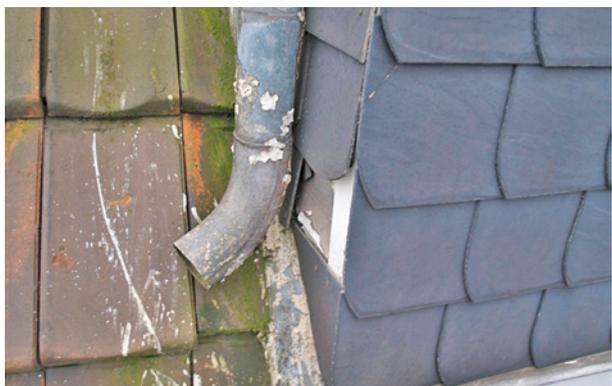
Die Fallrohre sind verrottet und undicht; sie bedürfen einer Erneuerung. Eine Reparatur ist hier nicht mehr möglich.

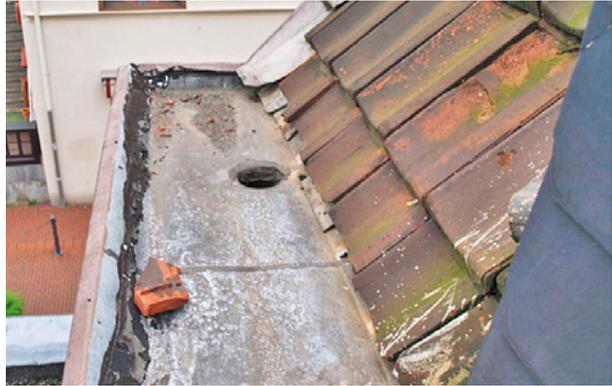
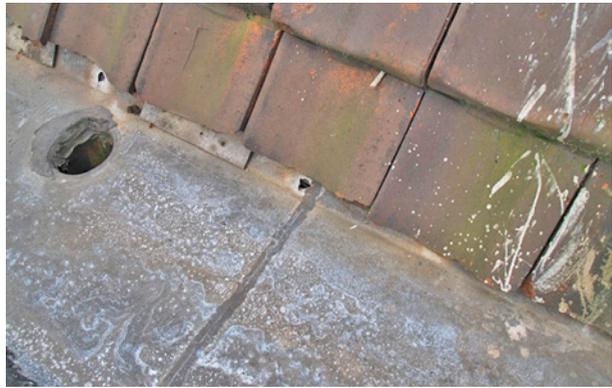
Die Kastenrinne aus Zinkblech ist stark verrottet. Über Löcher und aufgebrochene Löt­nähte dringt Regenwasser in die Dachkonstruktion ein.

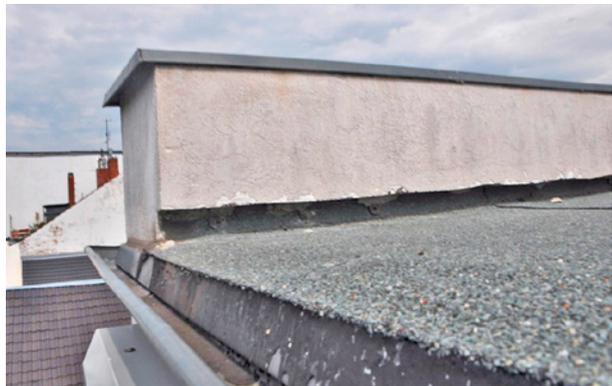
Die Regenrinne weist auf der Innenseite keinen Schutzanstrich auf. Säurehaltige Lösungen der Schweißbahn (Bitumen-Korrosion) werden die Rinne in kurzer Zeit schädigen.

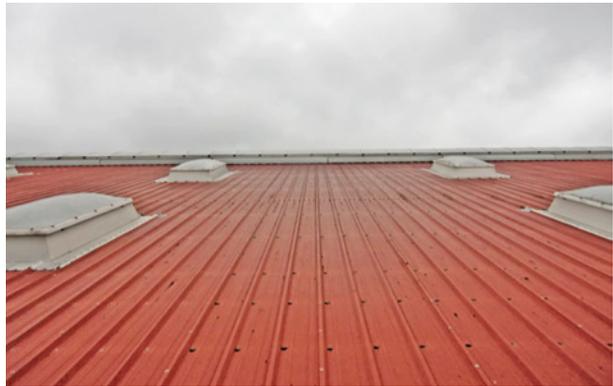
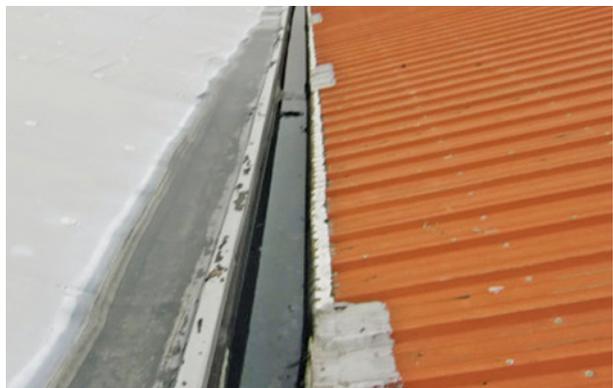
Blick auf das Dach einer Werkhalle mit einer Eindeckung aus Trapezblechen aus Stahlblech. Die linke grenzständige Halle ist mit einer Abdichtung aus einer Kunststoffolie eingedeckt. Zwischen den Dachtraufen befindet sich eine Kastenrinne, die stark verschmutzt ist und in der Wasser steht. Beide Dächer sind schadhaft, was zu erheblichen Feuchteinbrüchen im Halleninneren geführt hat.

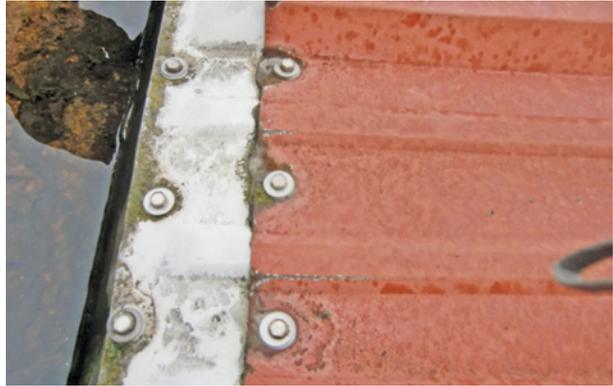
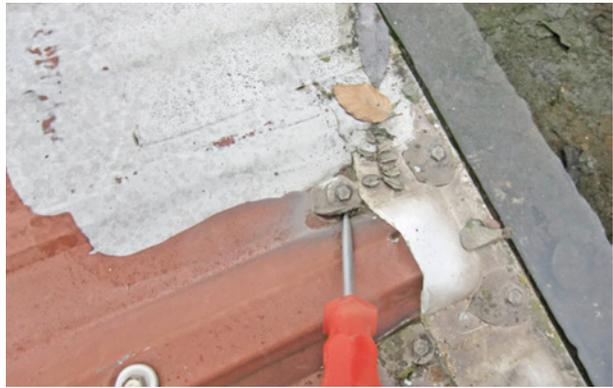
Die Traufbereiche der Trapezbleche sind stark korrodiert und wurden mit Flüssigkunststoff repariert, was aber keine dauerhafte Lösung darstellt. Die Befestigungsnieten sind lose. Hier kann Wasser ungehindert in die Dachkonstruktion eindringen.

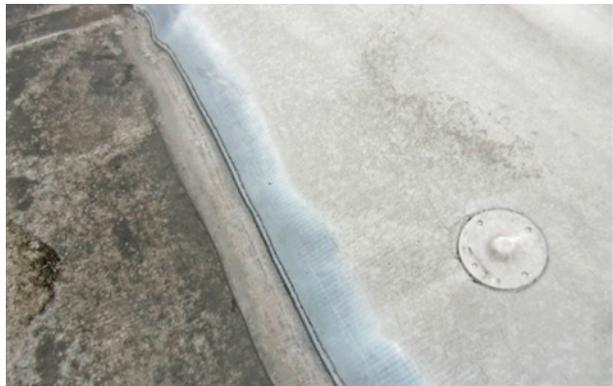
Die Kunststoffbahn ist durch die Einwirkung von UV-Strahlen versprödet. Es ist eine Frage der Zeit, wann diese Abdichtungsbahn aufreißen wird.

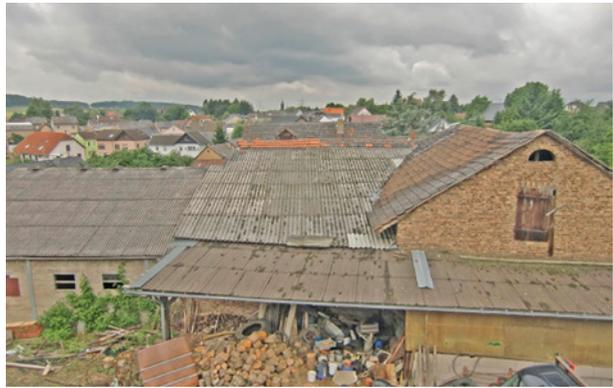
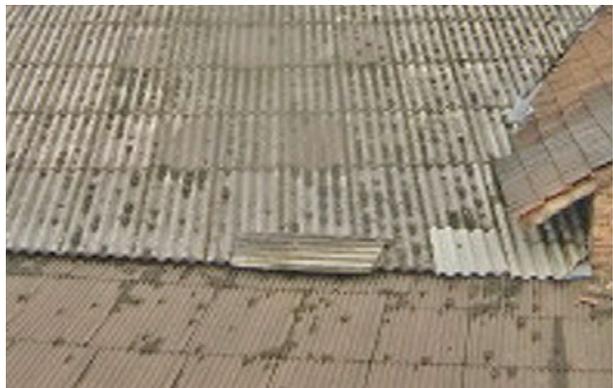
Blick auf das Dach eines landwirtschaftlichen Gebäudes. Die Eindeckung besteht aus asbesthaltigen Welleternitplatten. Der Bewuchs mit Moos wird die Zerstörung der Platten beschleunigen. Alles was nach oben wächst, lässt auch Wurzeln nach unten wachsen. Hinsichtlich der Problematik von asbesthaltigen Baustoffen wird auf die entsprechenden Abschnitte dieses Fachbuchs verwiesen.

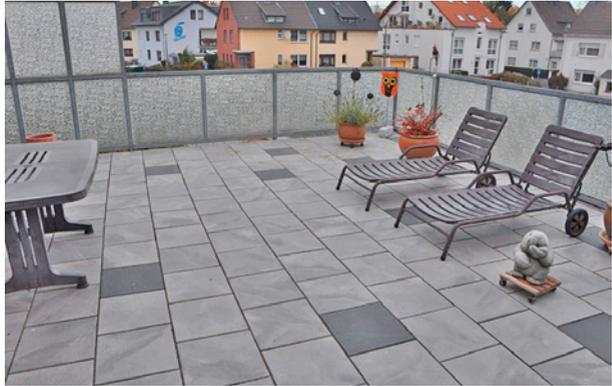
Blick auf eine Terrasse, die auf einem Garagendach errichtet wurde.

Die Schadensursache war auf eine falsche Materialauswahl für die Tragkonstruktion (Estrich auf Trennlage) zurückzuführen. Der Estrich enthielt Bestandteile aus Kalk, die ausgewaschen wurden und die Sinterungen verursachten. Hier wäre ein Estrich aus Trasszement erforderlich gewesen. Die Feuchteschäden wurden dadurch verursacht, dass der Estrich auf einer schadhaften Altabdichtung aufgebaut wurde.

Sanierung: Abriss der gesamten Terrassenkonstruktion und Neuaufbau, nachdem die Abdichtung zuvor erneuert worden war. Die Aussinterungen wurden mit einem säurehaltigen Reinigungsmittel entfernt. Die dabei angefallenen Kosten betragen rund das Doppelte der Kosten für die ursprüngliche Terrassenkonstruktion.

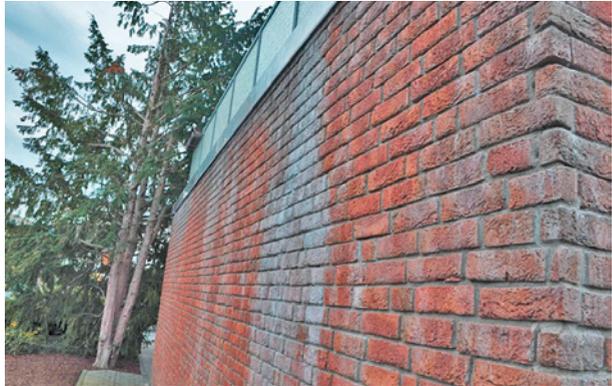
Die Klinkerfassade der Garage war nach kurzer Zeit durch Aus-sinterungen stark in Mitleiden-schaft gezogen.

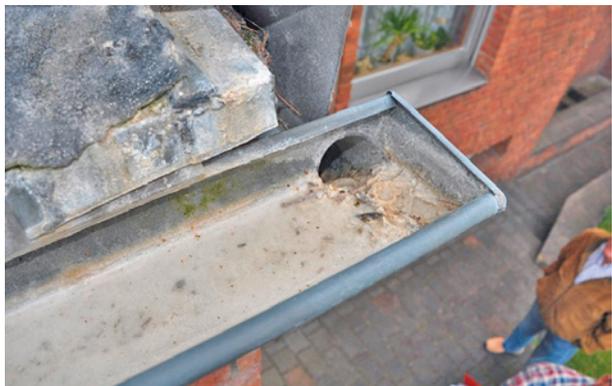
Die Dachrinne und die Entwässerungsrohre waren mit kalkhaltigen Auswaschungen zuge-setzt.

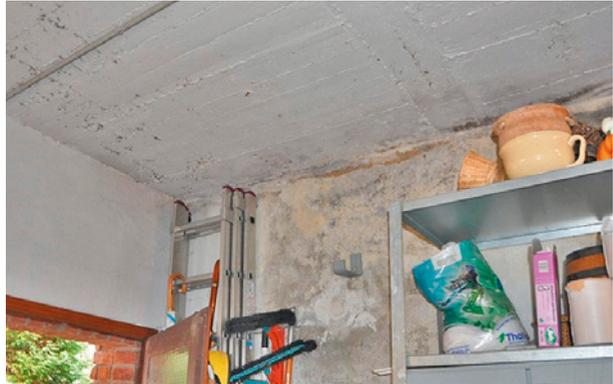
Auf der Innenseite war es zu starken Feuchteschäden mit Ausblühungen gekommen.

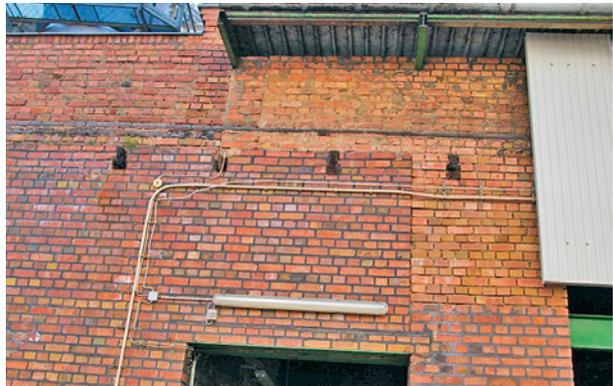
Fassade eines ehemaligen Industriegebäudes mit Denkmalschutzanforderungen. Das Objekt sollte ggf. zu Wohnzwecken umgebaut werden. Die Löcher (Dachsparren des ehemaligen Anbaus sowie LKW-Einfahrt) könnten geschlossen werden.

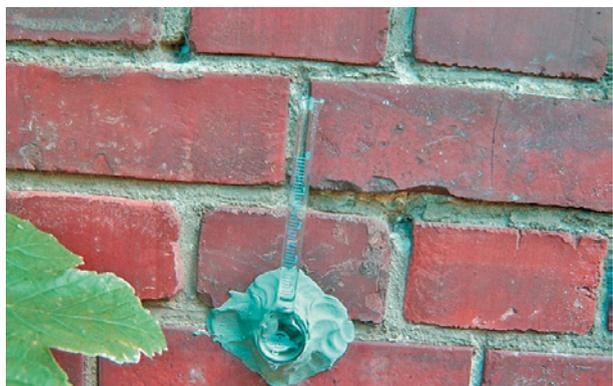
Die Überprüfung der Fassade auf ausreichende Dichtigkeit mithilfe des »Karst'schen Röhrchens« ergab jedoch, dass das Mauerwerk nicht ausreichend schlagregendicht ist und auch nicht wirtschaftlich saniert werden kann.

Die Untersuchung der Dichtigkeit mit dem »Karst'schen Röhrchen«: Ein Glaskolben, das Karst'sche Röhrchen, wird mit Knetgummi auf die Fassade geklebt und mit Wasser gefüllt. Es wird an mehreren Stellen der Fassade gemessen, um eine Aussage über die Gebrauchstauglichkeit treffen zu können.

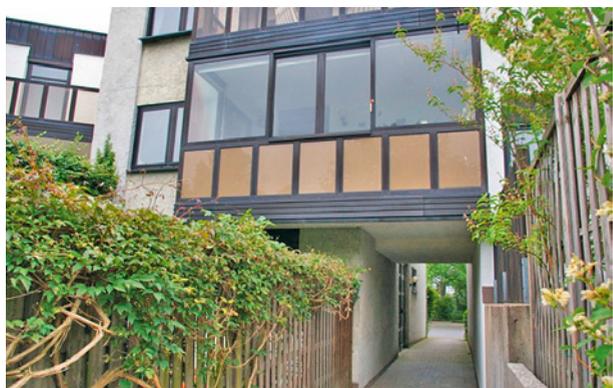
Das Gebäude bestand aus Erkern, Vor- und Rücksprüngen, Durchgängen usw. Die Wintergartenaußenwand bestand aus Paneelen, die wärmetechnisch nicht mehr akzeptabel waren und somit ersetzt werden mussten.

Der Außenputz wies stärkere Rissbildung auf.

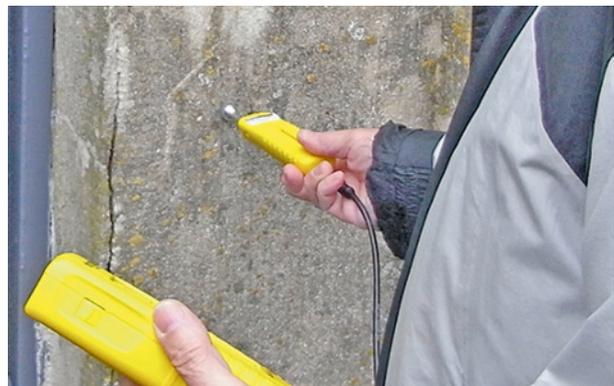
Dieses dielektrische Verfahren ermöglicht Feuchtemessungen in Bereichen von ca. 1,5 bis 2,5 cm Tiefe, in die nicht gebohrt werden kann oder darf. Es reicht aus, das Messgerät auf die Oberfläche des zu messenden Baustoffs zu legen oder den gefährdeten Bereich abzuscannen. Ist eine Wand im Hintergrund feucht, nimmt die Dielektrizitätskonstante zu. Messtechnisch wird dabei die Kapazität eines Kondensators gemessen und die Ergebnisse werden in Zahlen oder »Digits« angegeben. Dieses Messverfahren ist schnell und absolut zerstörungsfrei.

Mit Umrechnungstabellen kann man die Baustofffeuchte in etwa ermitteln. Diese Umrechnungstabellen sind geräteabhängig.

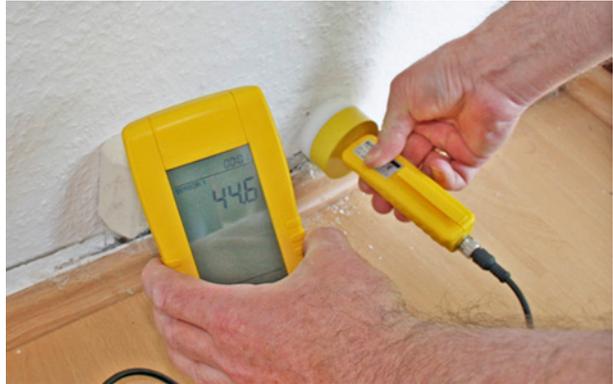
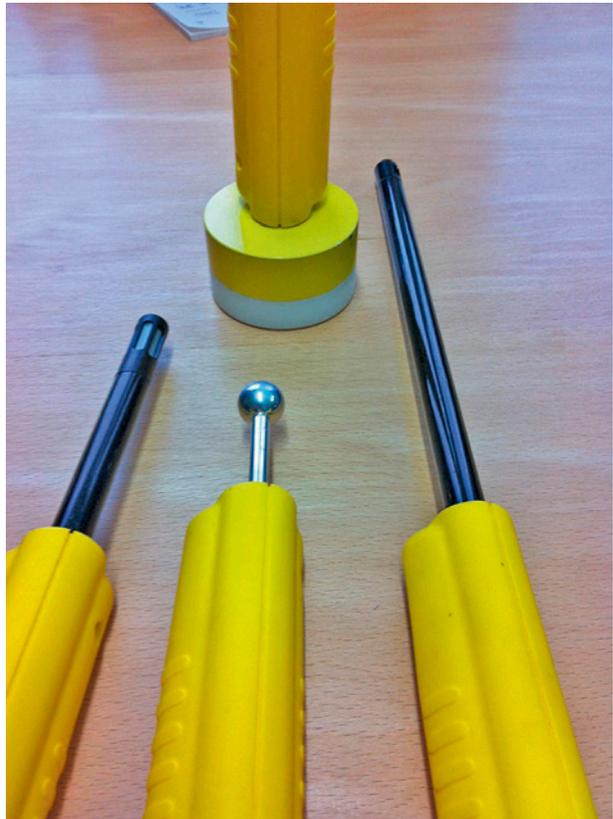
Mit einem Mikrowellenmesskopf lassen sich Feuchteverteilungen in einer Tiefe von 30 bis 40 cm feststellen. Dabei spielt der Versalzungsgrad des Materials keine Rolle, jedoch können Hohlräume und andere Materialien das Messergebnis verfälschen.

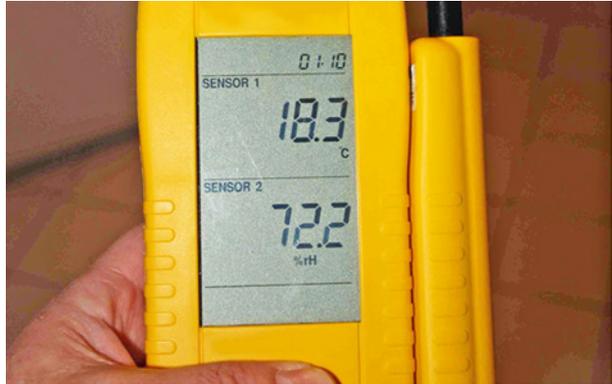
Es können einfach zu bedienende, batteriebetriebene, elektronische Geräte oder traditionelle Hygrometermessgeräte eingesetzt werden. Das Gerät sollte mit einer leichten Bewegung seitlich neben dem Körper gehalten werden.

Hält man das Messgerät vor das Gesicht und spricht dabei, sind starke Abweichungen der Temperatur und der Feuchte möglich («Beatmung»). Die Bewegung des Messfühlers hat den Sinn, etwaige Oberflächenfeuchte am Messkopf zu entfernen.

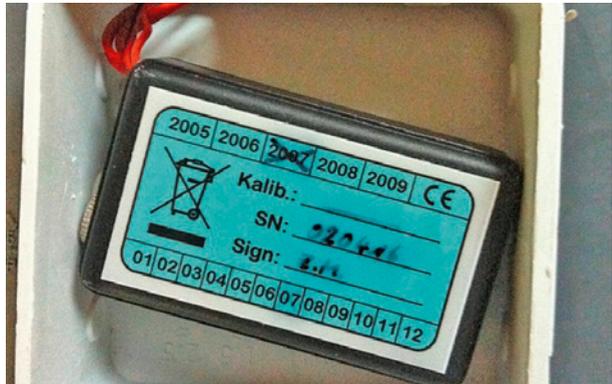
Das Foto zeigt einen Datenlogger, der gleichzeitig drei Messstellen einlesen und vergleichen kann. Die Auswertungen der erfassten Daten können z. B. Auskünfte darüber geben, woher Feuchte kommt (von unten, außen, einer Rohrleitung usw.). Die über eine gewisse Zeit laufenden Messreihen werden an einem Computer ausgelesen und mit den Daten anderer Logger (Wetter, Feuchte, Regen etc.) verglichen.

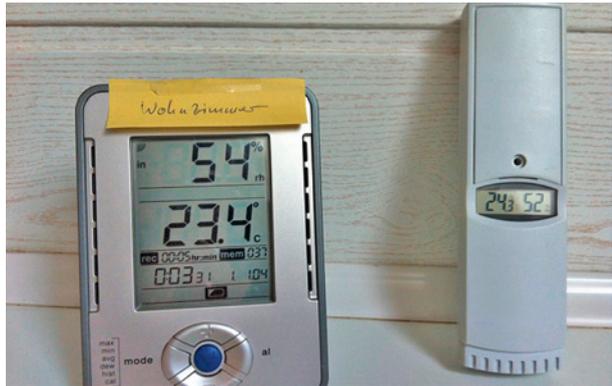
Andere Datenlogger können neben der Raumluftfeuchte und Raumlufttemperatur auch CO₂ als Messwert aufzeichnen.

Mit diesen über einen längeren Zeitraum ermittelten Daten lassen sich u. a. Aussagen über den realen Luftwechsel des Objektes, des Zimmers, treffen.

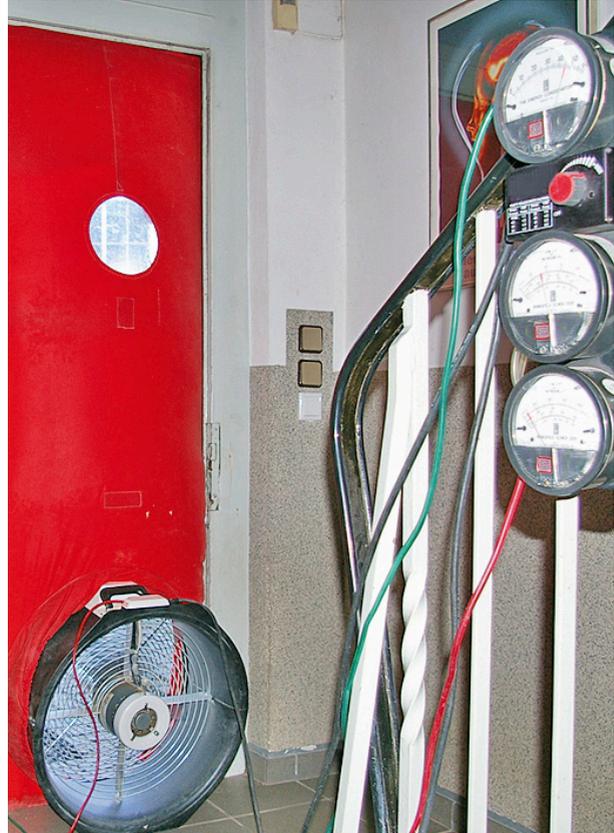
Dabei wird ein Ventilator luftdicht in eine Gebäudeöffnung eingebaut. Mittels Unter-/Überdruck wird die Gebäudehülle auf Undichtigkeiten untersucht, die mit einem Luftgeschwindigkeitsmesser (Anemometer), einem Nebelgenerator oder/und einer Thermografiekamera genauer erfasst und bewertet werden können.

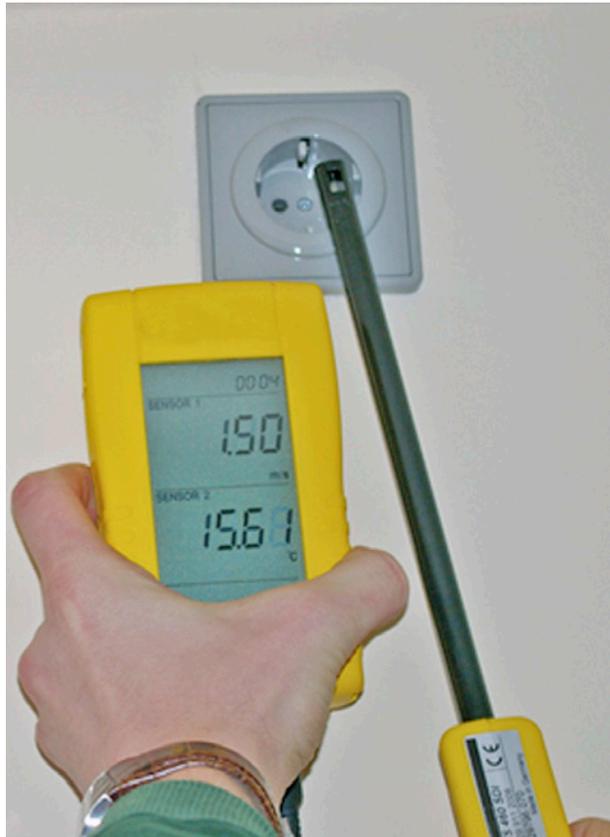
Auf dem nebenstehenden Bild strömt z. B. Außenluft mit einer Temperatur von $0,9\text{ }^{\circ}\text{C}$ und einer Geschwindigkeit von $1,77\text{ m/s}$ bei 50 Pa Druckdifferenz durch eine nicht abgedichtete Fuge zwischen Fenster und Wand.

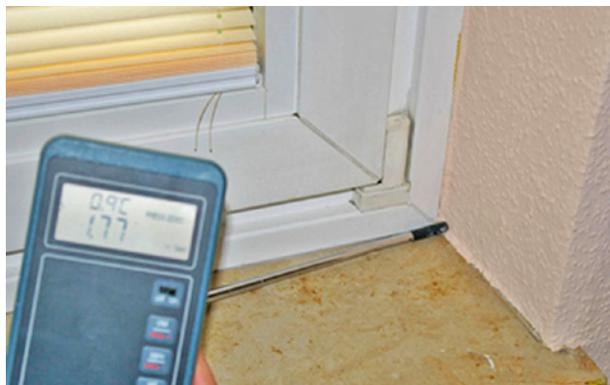
Feuchteschäden sind nicht auszuschließen.

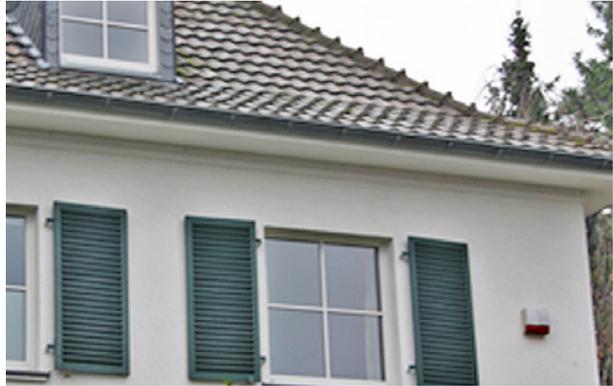
Mithilfe von Thermografieaufnahmen lassen sich im Winterhalbjahr relativ schnell Schwachstellen in der Wärmedämmung oder/und der Luftdichtung feststellen. Auf dem Wärmebild erkennt man den Schwachpunkt Rollladenkasten recht deutlich.

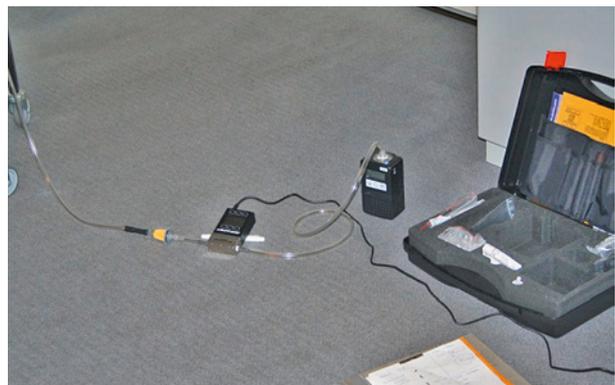
Die Messeinrichtung besteht aus einer Pumpe, die eine bestimmte Menge Luft in einer bestimmten Zeit saugt, einem exakten Luftmengenmesser sowie verschiedenen Messmedien.

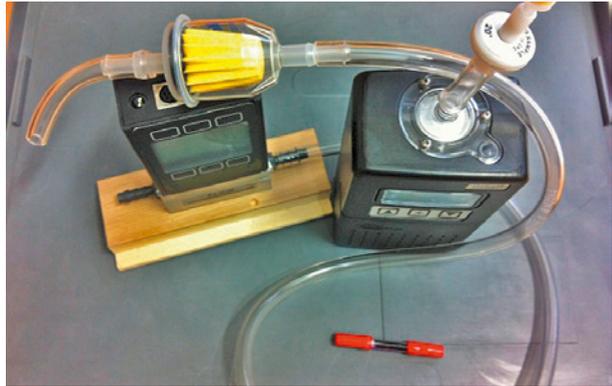
Die Bilder zeigen das gesamte Equipment einer Raumluftmessung hinsichtlich Asbest und künstlichen Mineralfasern.

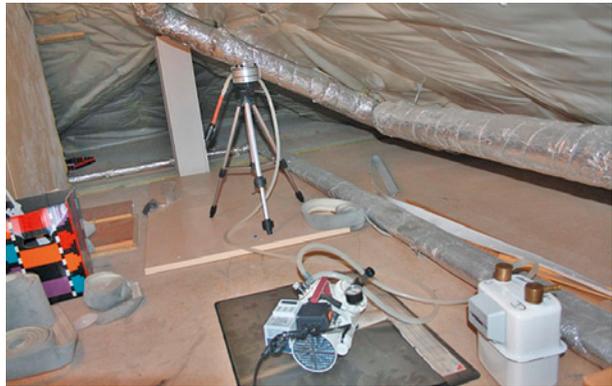
Diese Abbildung zeigt den Saugkopf mit einem Goldfilter, in dem sich die Fasern ablagern und dann im Labor untersucht und bestimmt werden. Die Membranpumpe saugt eine bestimmte Menge Luft in einer bestimmten Zeiteinheit.

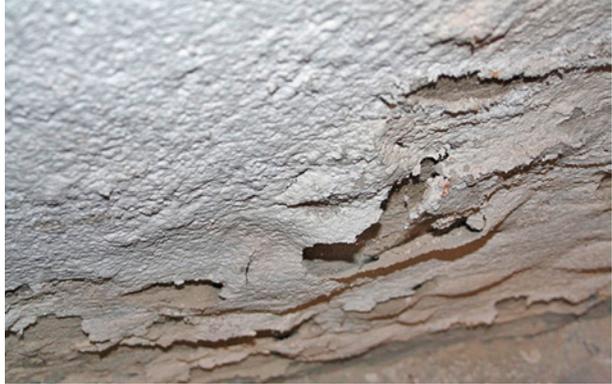
Bei diesem Beispiel wird, zur Untersuchung auf Salze, ein Teil des Putzes entnommen. Das Material wird eingewogen, mit destilliertem Wasser in einem vorbestimmten Mengenverhältnis versetzt und dann halbquantitativ auf verschiedene Salze hin untersucht. Durch diese Untersuchung können Aussagen getroffen werden, woher die Feuchtigkeit aller Wahrscheinlichkeit nach kommt.

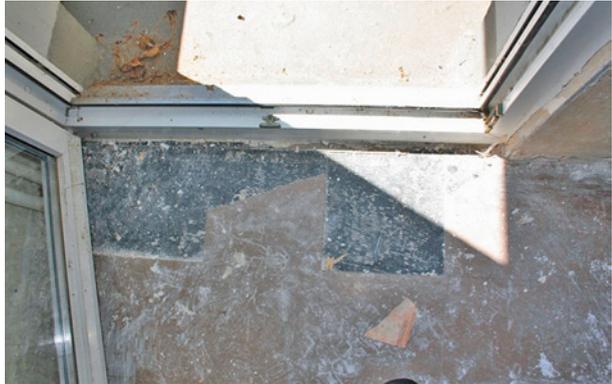
Untersuchung einer Fassade auf Asbest sowie künstliche Mineralfasern (KMF)

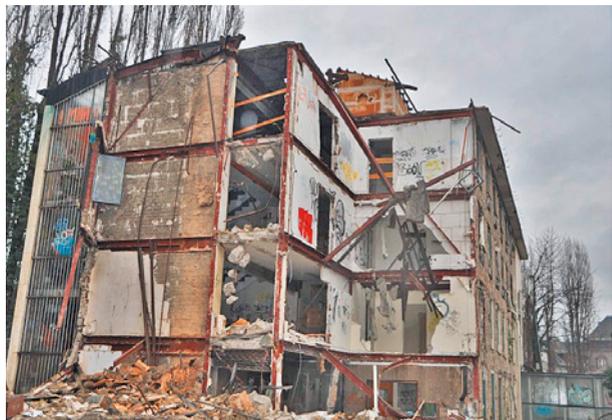
Abriss metallischer Bauteile

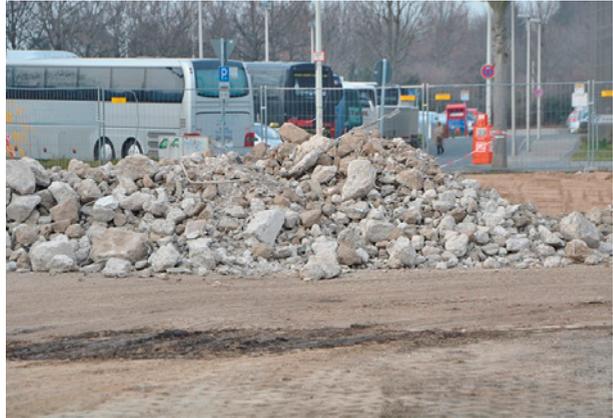
Diese Zwischenlagerung ist nicht sachgerecht.

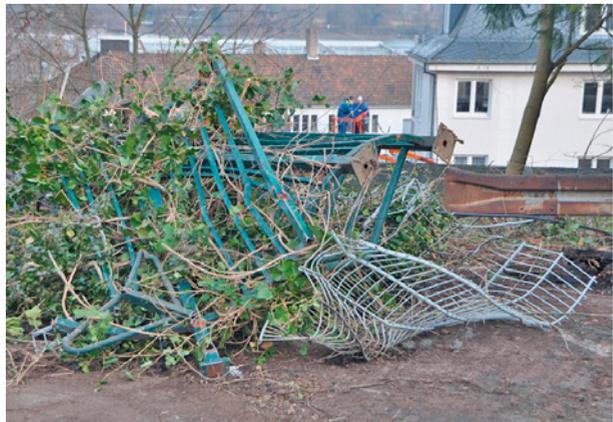
Abriss der Fassadenplatten aus Naturstein

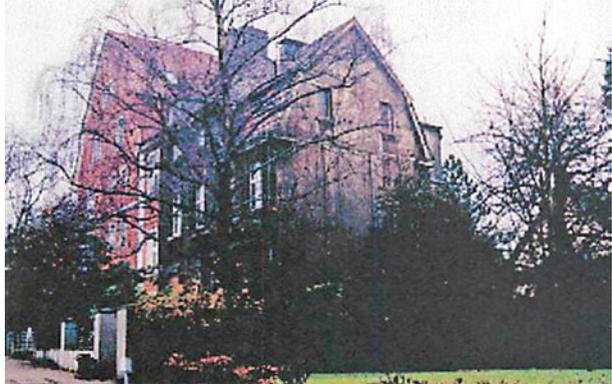
Hinteransicht vom Garten aus, dunkle Stellen im Außenputz aufgrund von Feuchteschäden

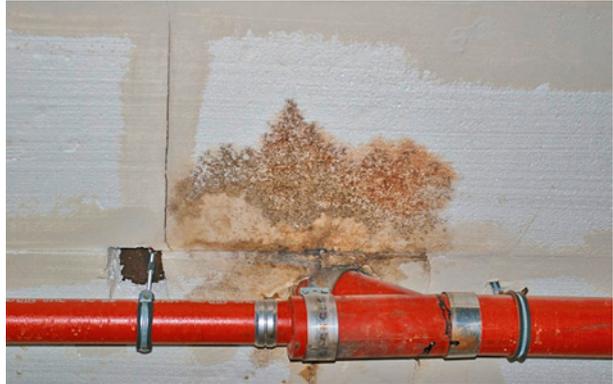
Die Unterdecke bei dem Objekt (im Bild rechts) musste erst entfernt werden, um den Schaden (undichte Flachdachentwässerung) feststellen zu können. Als nächstes sollte ein Statiker die Armierung auf ihre Tragfähigkeit untersuchen, bevor teure neue Dachsanierungen in Angriff genommen werden.

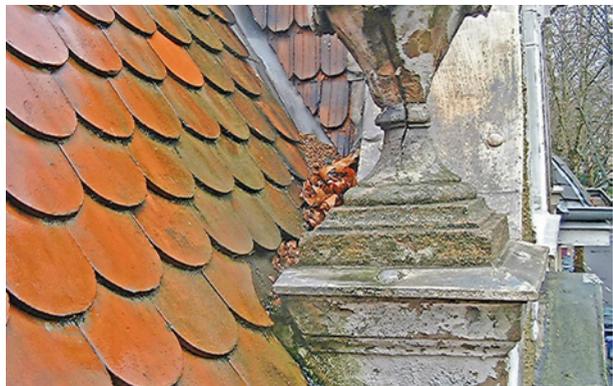
Selbst Dachdetails, die gut hundert Jahre gehalten haben (weil sie regelmäßig gewartet wurden), sind irgendwann am Ende ihrer Nutzungsdauer angelangt.

Auch hier sind grundlegende Untersuchungen erforderlich, um eine vernünftige Entscheidung zu treffen.

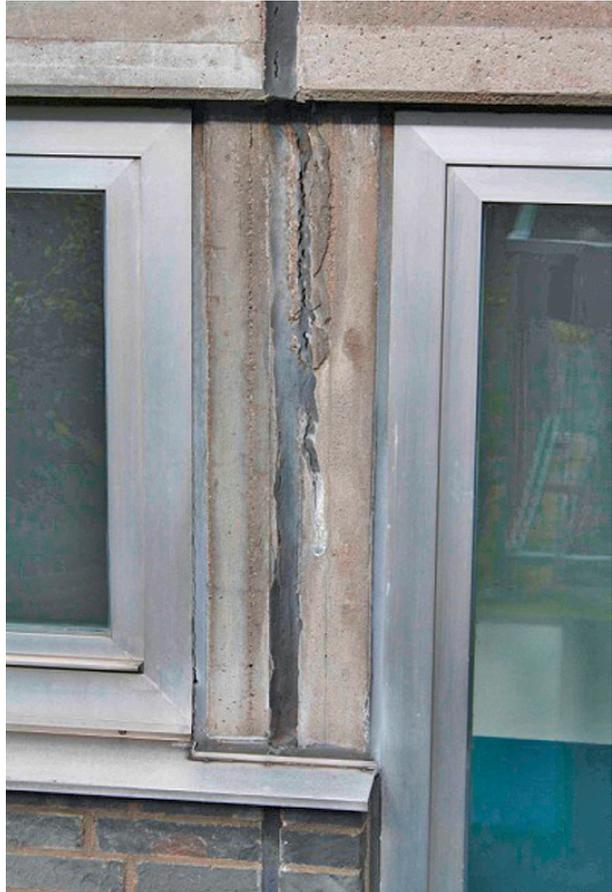
Bevor Fassaden gedämmt werden, sollten sie z. B. auf Schadstoffe (Foto rechts: PCB-Fugenmasse in einer Außenwand), Risse, Salze, Tragfähigkeit, etc. untersucht werden

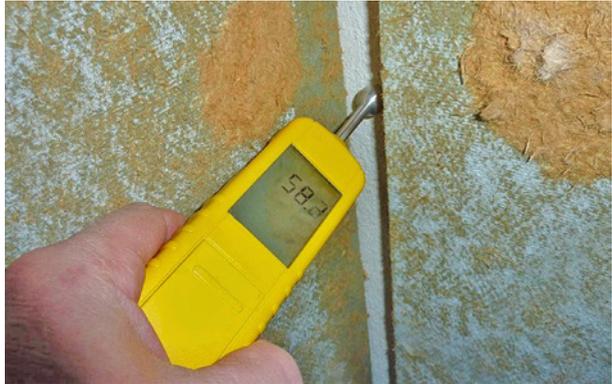
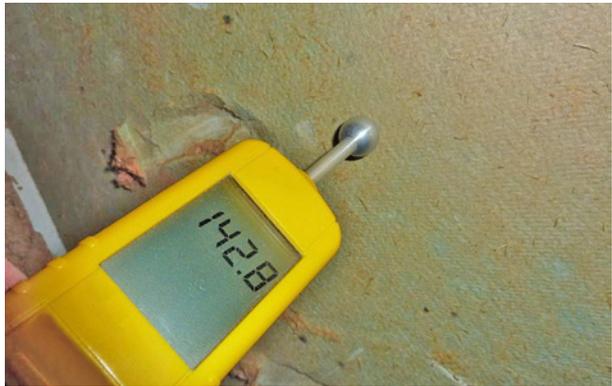
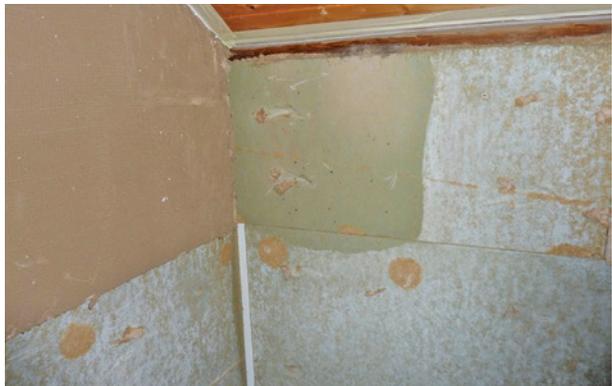
Eine gerade erst eingebaute Innendämmung wird drei Monate nach ihrer Montage wieder abgebaut und das Haus komplett saniert. Was fehlte, war die Untersuchung des Objektes und eine erforderliche wärmetechnische Berechnung. Die Folgekosten liegen beim dreifachen des ursprünglich veranschlagten Kostenrahmens.

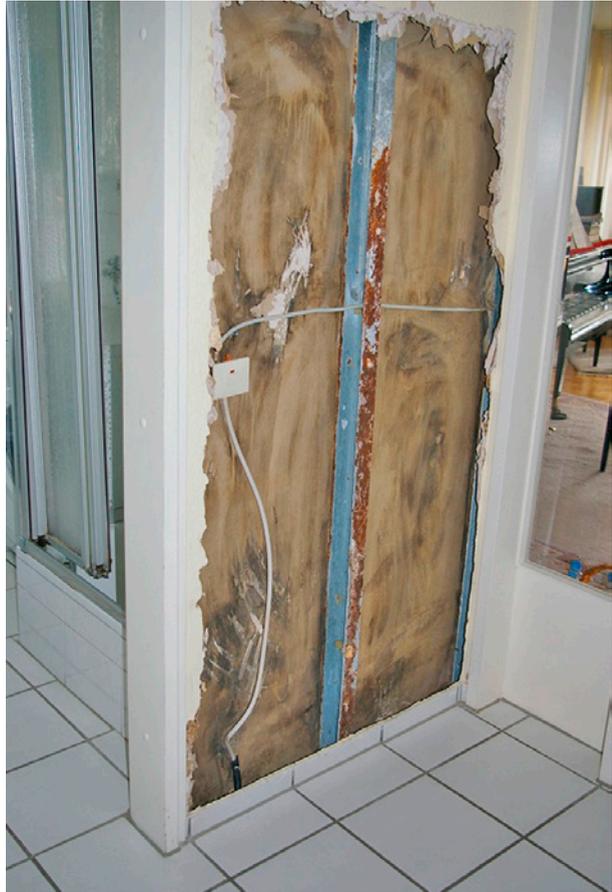
Im Bild ist eine Trockenbauwand mit einem verschleppten Wasserschaden dargestellt. Das verzinkte Tragwerk der Wand ist bereits verrostet, der Schimmelpilz großflächig verteilt (im Bild dargestellt: Der Pilz wurde »weggewischt«).

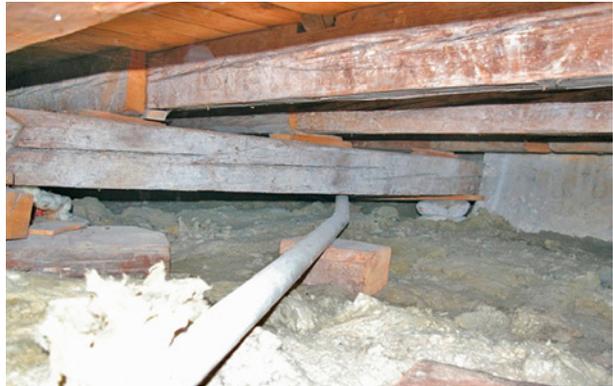
In diesem Haus sind neben der maroden Haustechnik auch andere Sanierungsmaßnahmen angesagt.

Bei dem Objekt wären folgende Punkte im Deckenbereich/ Haustechnik zu berücksichtigen gewesen:

- Schadstoffe
- holzerstörende Organismen
- Schallschutz
- Brandschutz
- Leitungsführung
- noch nicht Erfasstes.

Der Abriss wird die günstigere Lösung sein.

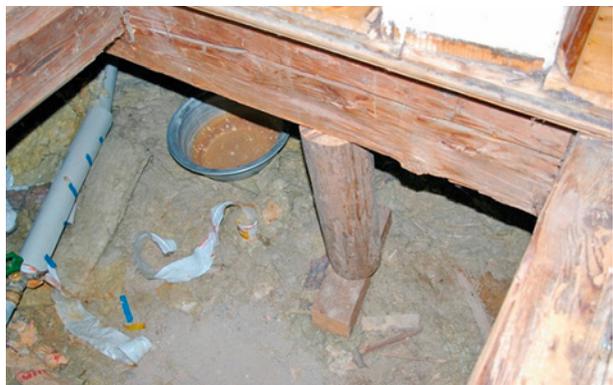
Ungedämmte Haustechnik-Leitungen in einer Hohlwand mit der Folge von Auffeuchtung und notwendigem Totalabriss.
