## 4.7 FALL S2

## DATEN FALL S2

## GEBÄUDE FALL S2

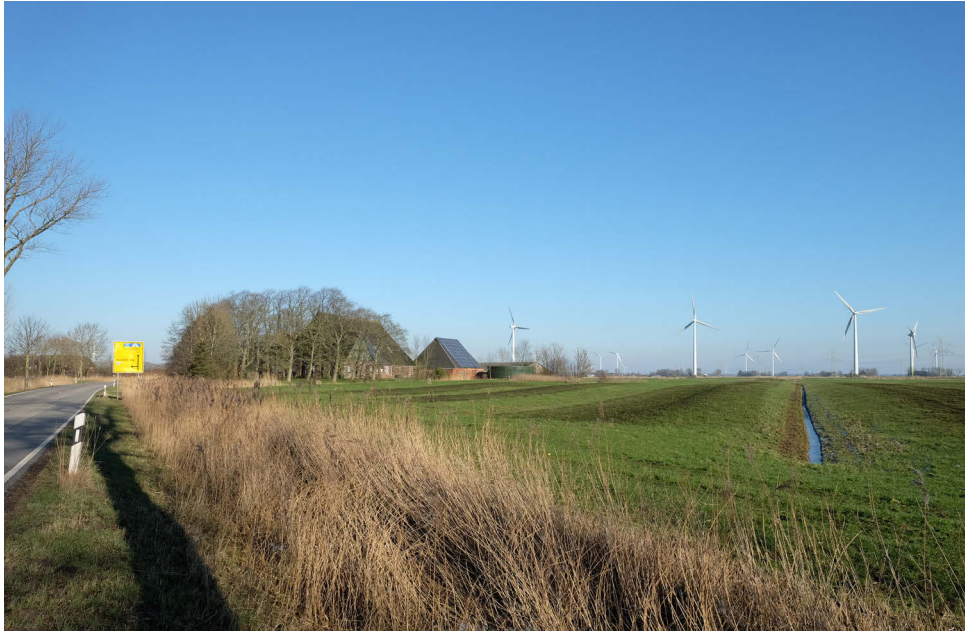
4-59 (oben) – Hofstelle von Süden von der Straße aus. Lüder, 2018.

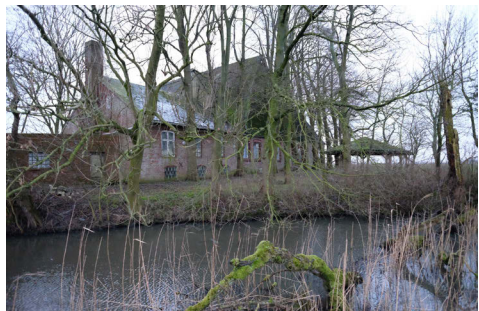
4-61 (rechts) – Wohnteil Barghaus mit Anbauten. Lüder, 2018.

### 1 BARGHAUS (KREUZHAUS)

Breite x Länge: ca. 20,94 x 28,97 m

Höhe (Gerüst): 13,75 m (Wolf: 1979)

Grundfläche 1940: ca. 588 qm

Grundfläche 2018: ca. 757 qm (562 qm + Anbauten: 93 qm (a), 54 qm (b) und 47 qm (c))

Nutzung 1940: Wohnen, Kuh- und Pferdestall, (Ernte-)Lager

Nutzung 2018: vermutlich Wohnen, Gewerbe

Tragkonstruktion: Gulf mit zwei Stühlen

Dach: Walmdach, Steilgiebel (Ausbauten). Vermutlich Welleternit

Fassade: Mauerwerk, Holz (Giebeldreiecke). Holzfenster, Isolierverglasung

Anbau a: Satteldach, Mauerwerk. Holzsprossenfenster, Einfachverglasung

Anbau b: Flachdach, Mauerwerk. Fenster mit Glasbausteinen

Anbau c: Pultdach, Mauerwerk

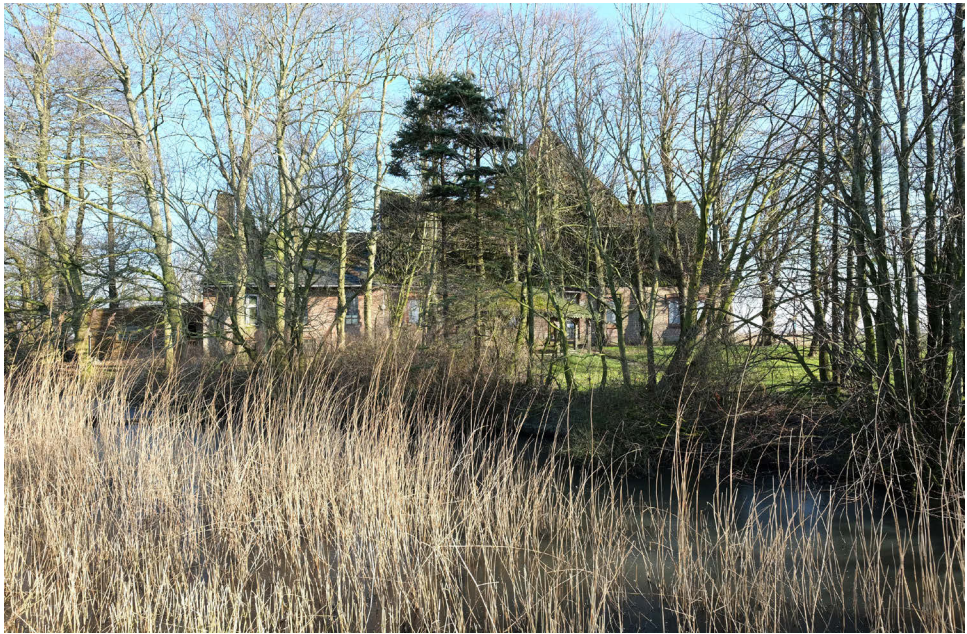
4-65 (oben) – Wohnteil Barghaus 1980. Gerhard Lehmann. Aus Augustin 1980: 392.  
4-66 (unten) – Wohnteil Barghaus 2018. Lüder, 2018.

- Nördlicher Anbau an den Wohnteil des Barghauses
- Einbau neuer Fenster ohne Teilung im Wohnteil
- Auswachsen der Hausbäume
- Dachdeckung der Scheune mit Welleternit/-blech

- Veränderung der Dachform über dem Wohnteil: steiler geneigter Walm des zentralen Baukörpers steht vor den Ausbauten des Kreuzhauses hervor
- Dachdeckung mit Welleternit anstatt Reet
- Einbau eines Tores mit Risalit an nördlicher Traufseite des Wirtschaftsteils
- Nördlicher Anbau an den Wirtschaftsteil des Barghauses

- Erneuerung der Hauseingangstür
- Weiterer Anbau an den bestehenden Anbau des Wohnteils
- Photovoltaikanlage auf Scheunendach
