## 4.7 FALL S2

## DATEN FALL S2

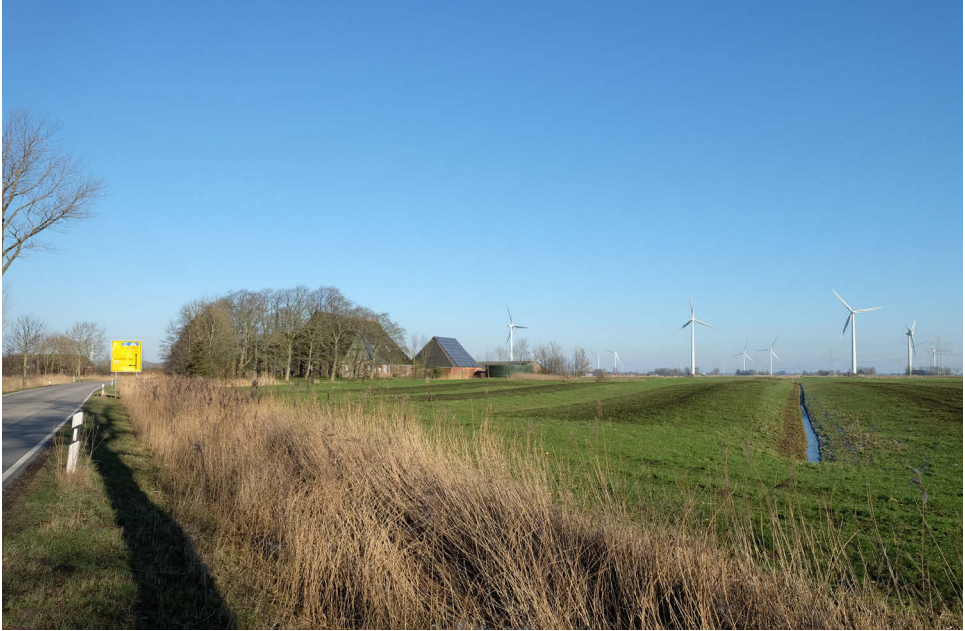
4-59 (oben) – Hofstelle von Süden von der Straße aus. Lüder, 2018.

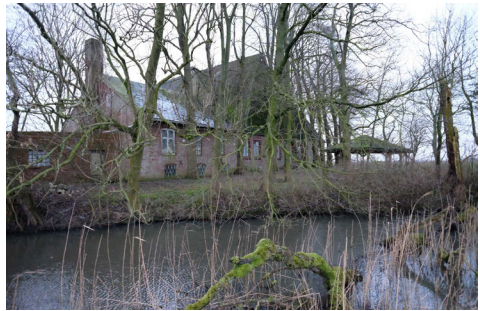
4-61 (rechts) – Wohnteil Barghaus mit Anbauten. Lüder, 2018.

### 1 BARGHAUS (KREUZHAUS)

Breite x Länge: ca. 20,94 x 28,97 m

Höhe (Gerüst): 13,75 m (Wolf: 1979)

Grundfläche 2018: ca. 757 qm (562 qm + Anbauten: 93 qm (a), 54 qm (b) und 47 qm (c))

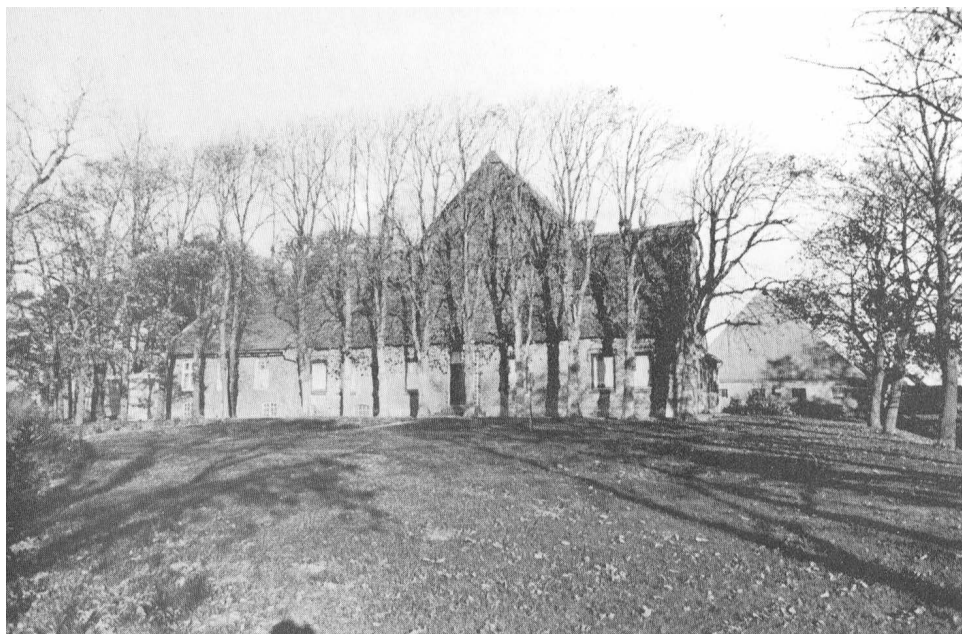
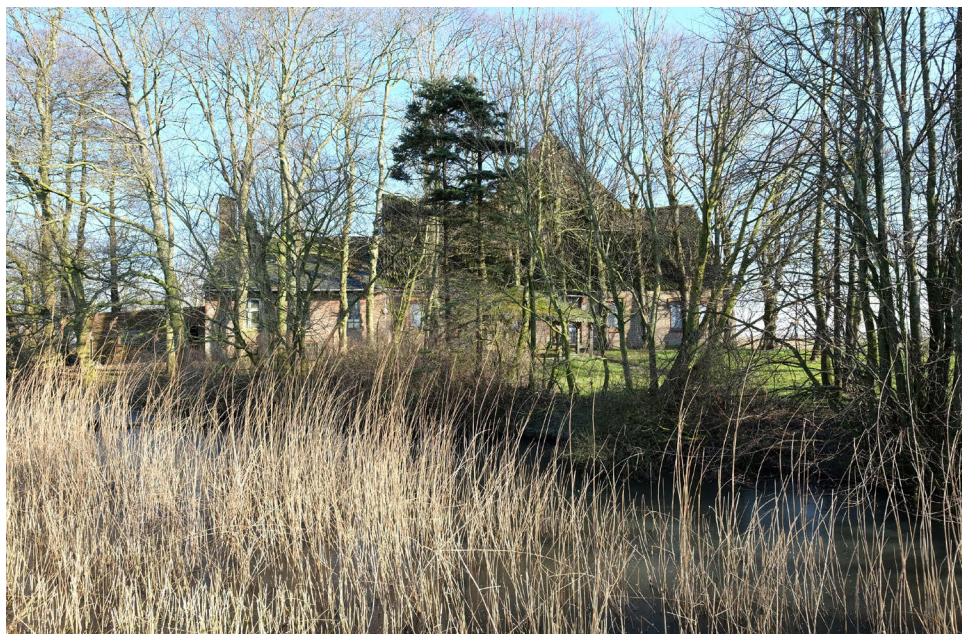
4-65 (oben) – Wohnteil Barghaus 1980. Gerhard Lehmann. Aus Augustin 1980: 392.  
4-66 (unten) – Wohnteil Barghaus 2018. Lüder, 2018.

- Nördlicher Anbau an den Wohnteil des Barghauses
- Einbau neuer Fenster ohne Teilung im Wohnteil
- Auswachsen der Hausbäume
- Dachdeckung der Scheune mit Welleternit/-blech

- Veränderung der Dachform über dem Wohnteil: steiler geneigter Walm des zentralen Baukörpers steht vor den Ausbauten des Kreuzhauses hervor
- Dachdeckung mit Welleternit anstatt Reet
- Einbau eines Tores mit Risalit an nördlicher Traufseite des Wirtschaftsteils
- Nördlicher Anbau an den Wirtschaftsteil des Barghauses

- Erneuerung der Hauseingangstür
- Weiterer Anbau an den bestehenden Anbau des Wohnteils
- Photovoltaikanlage auf Scheunendach
