### 3.3 VERLAUFSTYPOLOGIE

### 3.3.4 Bestandsaufnahme 2018 und Vergleich zu 1940

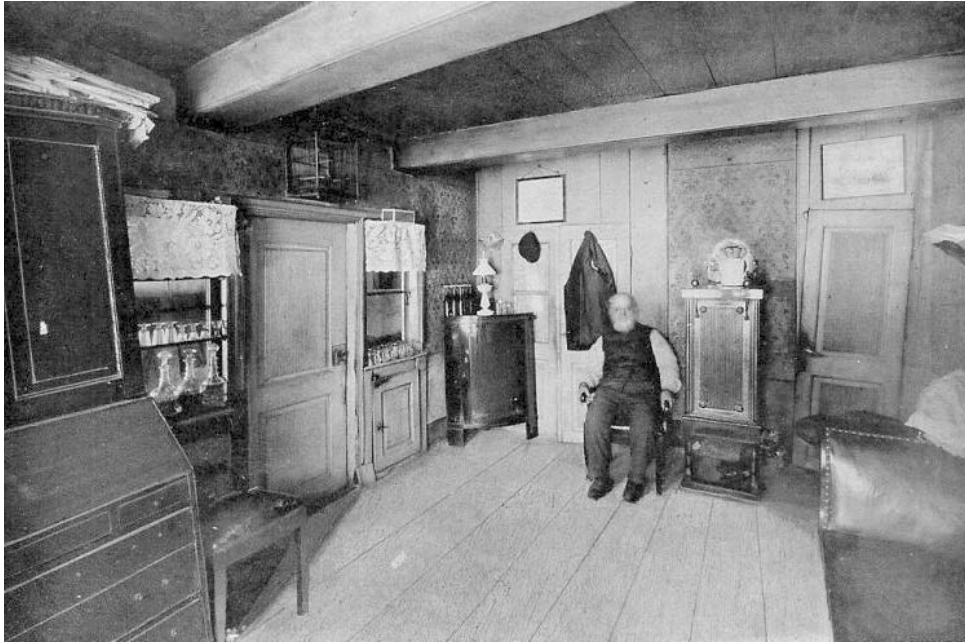
3-21

*Bauernstube in der Wilstermarsch 1897. Carl Kuskop, Wilster. Aus Holdt, Peter: <http://www.mein-wilster.de/Katalog/Kategorie/202/Wilstermarsch+Stuben>; am 16.06.2020.*

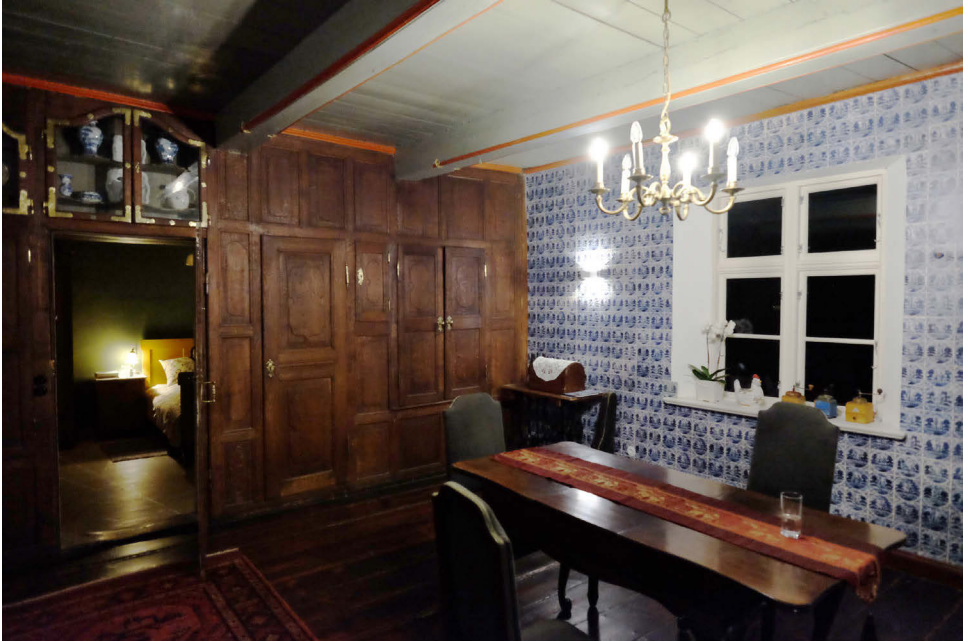
3-24  
*Stube in einer Wohnung in einem Fachhallenhaus mit einer Tapete mit Fliesenmotiv. Lüder, 2018.*
