Schadenfreies Bauen

Band 42

Schimmelschäden an Wänden und Decken

Von
Nils Oster
Jan Bredemeyer
Dr. Oliver Mühlig

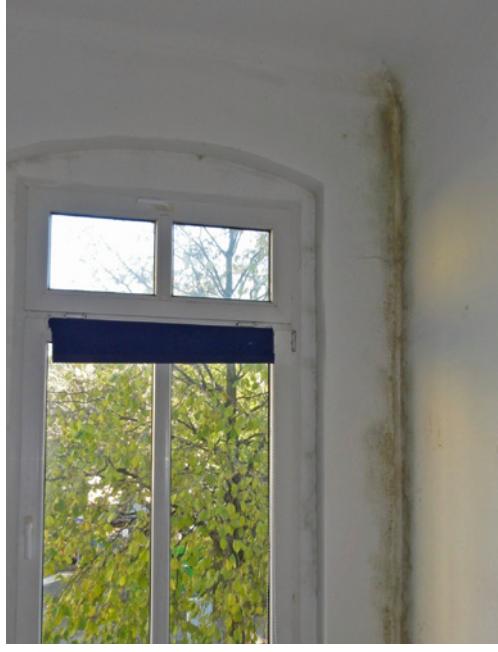
Bild 1 ■ Typische Schimmelbildung im Bereich von Wärmebrücken (hier: Gebäudeaußenkante)

In Bezug auf Schadensbilder im Bereich von Wärmebrücken (Kanten, Ecken, Anschlüsse, Durchdringungen etc.; Bild 1) in normal beheizten, zu Wohn- oder ähnlichen Zwecken genutzten Räumen werden im Kapitel 6 im Hinblick auf diese Problemstellung zwei Verfahren vorgestellt, die in technischer Hinsicht eine Abgrenzung zwischen nutzerverursachten und konstruktionsbedingten Schäden nachvollziehbar ermöglichen und hierauf aufbauend eine zielführende juristische Bewertung erlauben. Dabei handelt es sich zum einen um ein Rechenverfahren, mit dessen Hilfe im Rückschluss aus den wärmeschutztechnischen Bauteileigenschaften eine Abschätzung möglich ist, welches Nutzerverhalten zur Vermeidung von Schimmelbildung in den betroffenen Bereichen erforderlich wäre (‘Verfahren der erweiterten Wärmebrückeneberechnungen’).

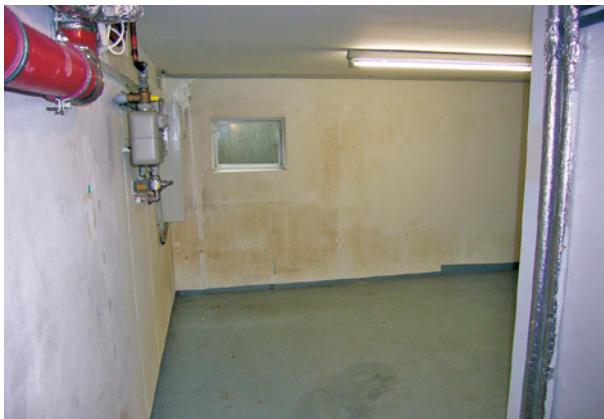
Bild 2 ■ Flächige Schimmelbildung in einem Keller im Sommer

Kapitel 7 behandelt die Besonderheiten von Tauwasser- und Schimmelbildung in Kellerräumen infolge sogenannter Sommerkondensation, d. h. ohne das Vorliegen von Einflüssen aus Durchfeuchtungen im Zusammenhang mit defekten Bauwerksabdichtungen (Bild 2).

Ein weiteres Problem ist in den Sommermonaten in Kellerräumen auftretende Schimmelbildung. Betroffen sind dabei nicht nur die Innenseiten der Außenbauteile (Bild 2), sondern auch in den Räumen lagerndes Gut, Kleidung und Möbel etc. (Bild 9). Insofern spielen Wärmebrücken hier gegenüber den raumklimatischen Einflüssen eine untergeordnete Rolle. Meist tritt die Schimmel- oder sogar Tauwasserbildung erstmalig während oder nach einer schwül-warmen Hitzeperiode auf. Besonders gefährdet scheinen dabei Einfamilien-, Doppel- und Reihenhäuser zu sein (vgl. [Oster, 2005]).

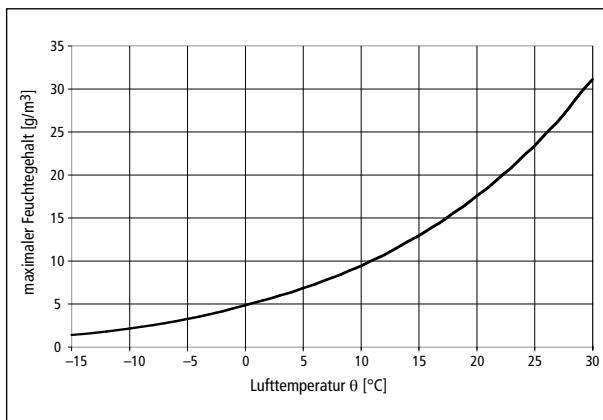
Bild 3 ■ Zusammenhang zwischen Lufttemperatur und Sättigungsfeuchte

Die uns umgebende Luft ist ein Gemisch aus mehreren trockenen Gasen und Wasserdampf. Wieviel Wasserdampf von der Luft aufgenommen werden kann, ist abhängig von ihrer Temperatur; mit steigender Lufttemperatur steigt auch die aufnehmbare Feuchtemenge. Die sogenannte Sättigungsfeuchte bezeichnet diejenige Feuchtemenge, die bei einer bestimmten Temperatur maximal aufgenommen werden kann (Bild 3).

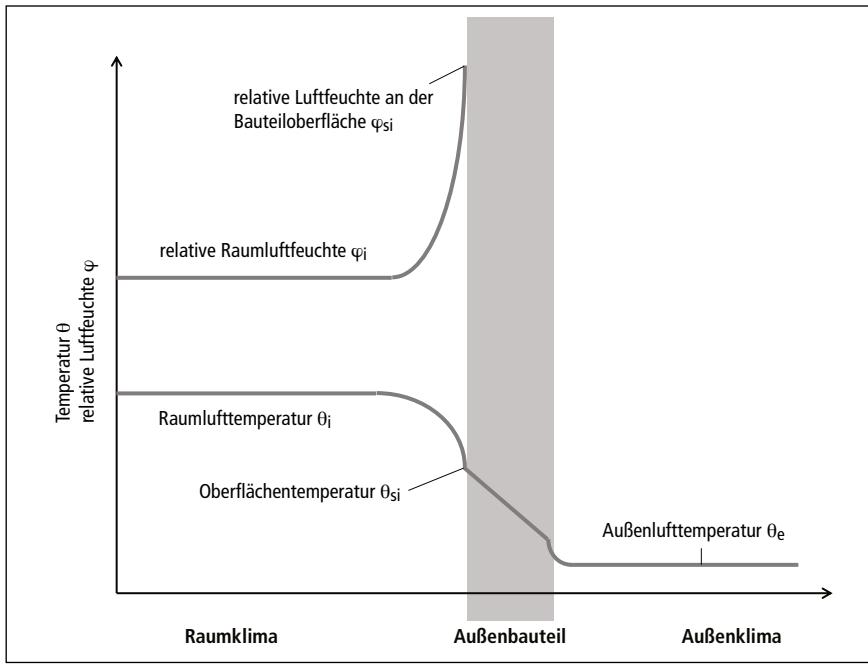
Bild 4 ■ Zusammenhang zwischen Raumlufttemperatur und relativer Luftfeuchte an einer Bauteiloberfläche; erreicht die relative Luftfeuchte an der Bauteiloberfläche $\varphi_{si} = 100\%$, kommt es zur Kondensation, d.h. zum Ausfall von Tauwasser.

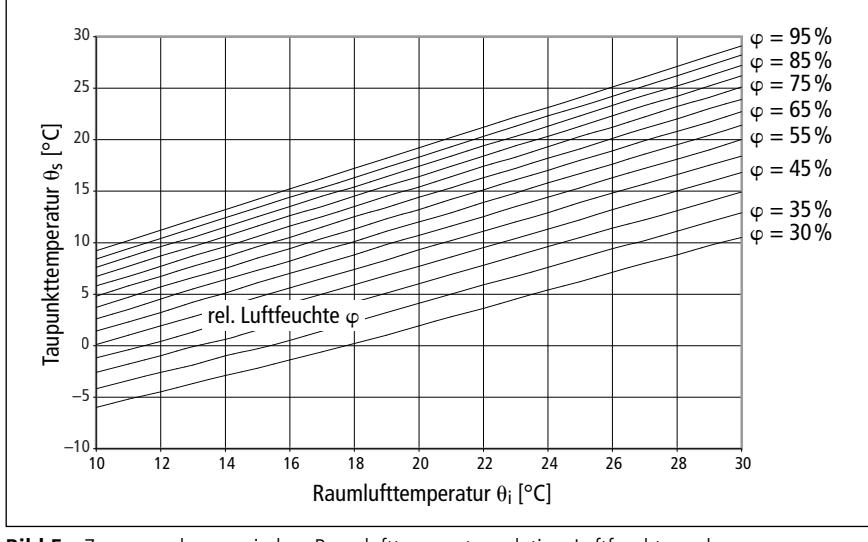
Bild 5 ■ Zusammenhang zwischen Raumlufttemperatur, relativer Luftfeuchte und Taupunkttemperatur

Der Zusammenhang zwischen Raumlufttemperatur, relativer Luftfeuchte und Taupunkttemperatur ist in Bild 5 dargestellt. Dementsprechend beträgt beispielsweise für ein Raumklima von $\theta_i = 20\text{ }^\circ\text{C}$ und $\varphi_i = 50\%$ die Taupunkttemperatur $\theta_{\text{sat}} = 9,3\text{ }^\circ\text{C}$.

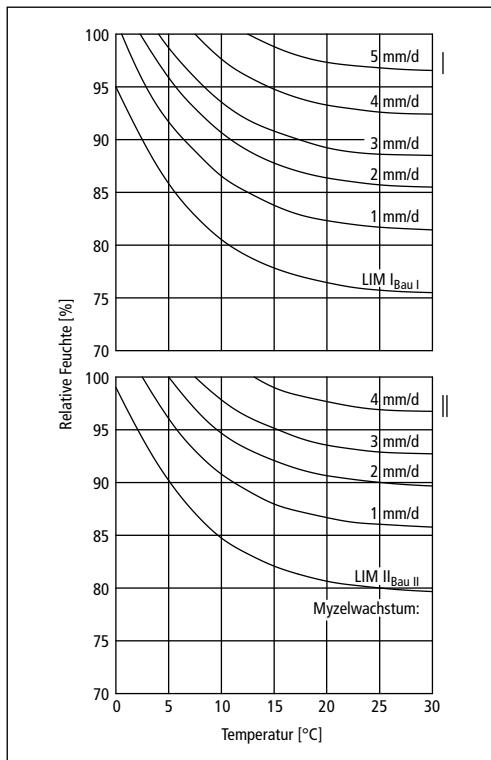
Bild 6 ■ Verallgemeinertes Isoplethen-System für alle Pilze auf den Substratgruppen I und II aus [Sedlbauer, 2003]:

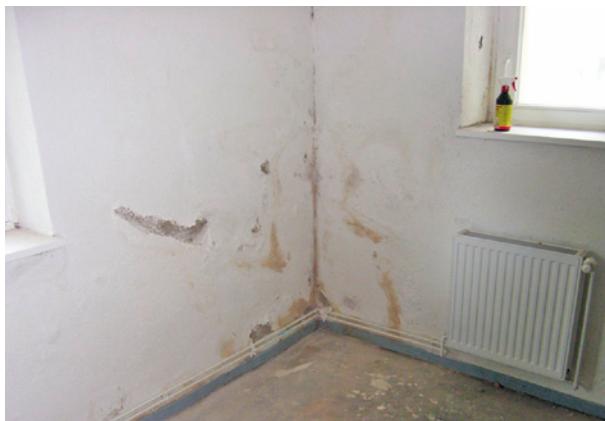
Bild 10 ■ Feuchteschaden mit Schimmelbildung infolge von außen eindringenden Wassers mit den hierfür typischen Verfärbungen und Trocknungsranden

Bevor die im Folgenden beschriebenen Untersuchungen und Grundlagenermittlungen im Hinblick auf ein raumklimatisch verursachtes Schadensbild in Angriff genommen werden oder sogar die in den Kapiteln 6.3 und 6.4 erläuterte aufwendige Betrachtung anhand differenzierter Beurteilungskriterien hierfür erfolgt, müssen die vorgenannten möglichen Ursachen für Schimmelbildung ausgeschlossen werden. Erfahrungsgemäß genügt hierzu in der überwiegenden Zahl der Fälle der Augenschein, da derartige Feuchteerscheinungen neben dem Auftreten von Schimmelpilzen zumeist mit wölkchenartigen Verfärbungen und deutlichen Trocknungsräändern oder sogar Salzausblühungen einhergehen und sich insofern deutlich von rein klimatisch bedingten Schadensbildern unterscheiden (Bild 10 und Bild 11).

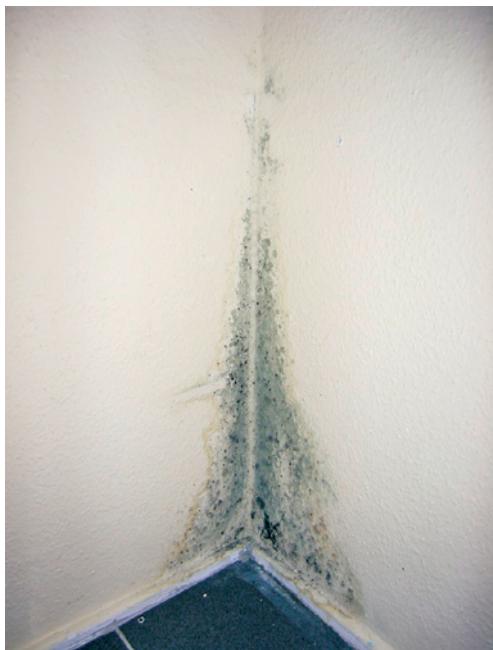
Bild 11 ■ Raumklimatisch bedingtes Schadensbild mit typischen schimmelartigen Ablagerungen

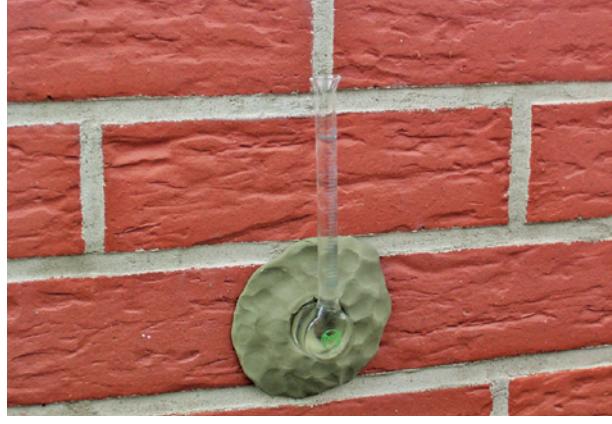
Bild 12 ■ Messung des Wassereindringwiderstands einer Fassadenoberfläche mit dem Karsten'schen Prüfrohr

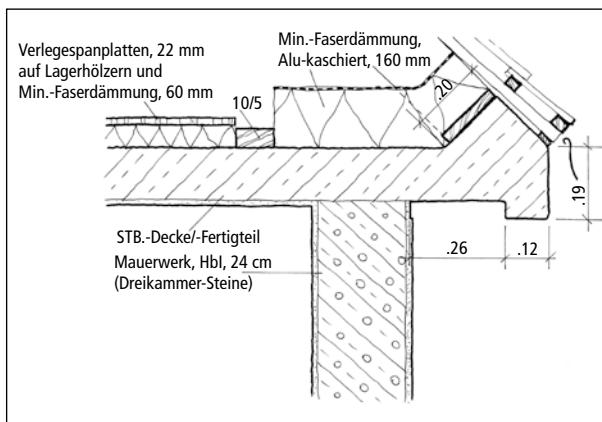
Bild 13 ■ Skizzenartige Aufnahme von Konstruktionsaufbauten

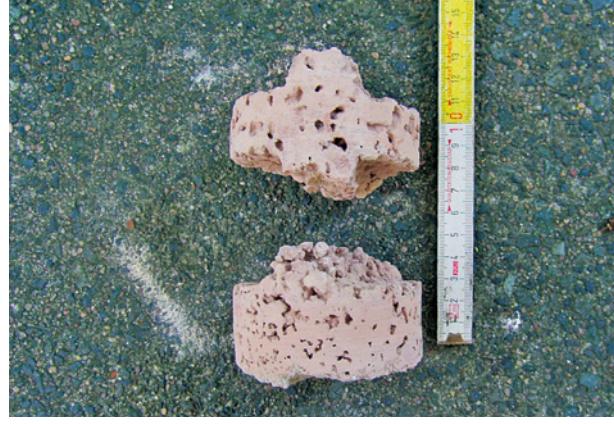
Bild 14 ■ Entnommene Bohrkerne zur Bestimmung von Bauteilaufbauten, hier der Anordnung und Abmessung von Kammer- und Stegbereichen eines Leichtbeton-Hohlblock-(Hbl-) Mauerwerks

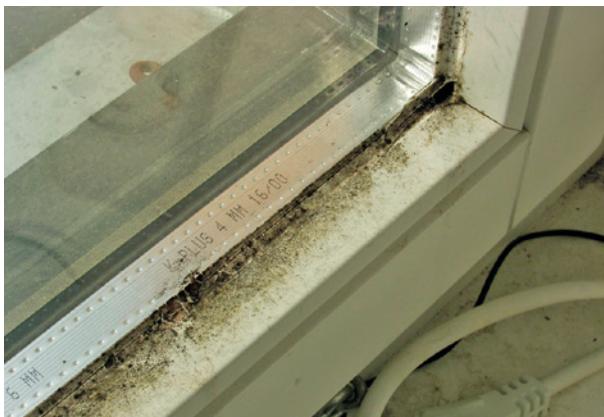
Bild 15 ■ Ablaufspuren von Tauwasser an einem Fenster und hieraus resultierende Schimmelbildung auf den Verglasungsabdichtungen

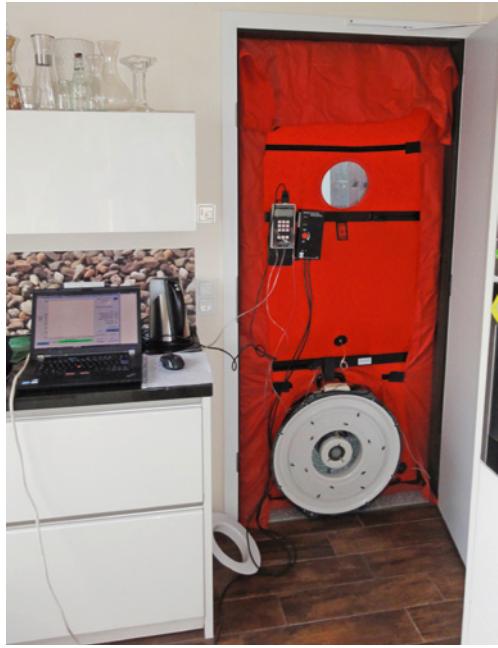
Bild 17 ■ Blower Door-Messung

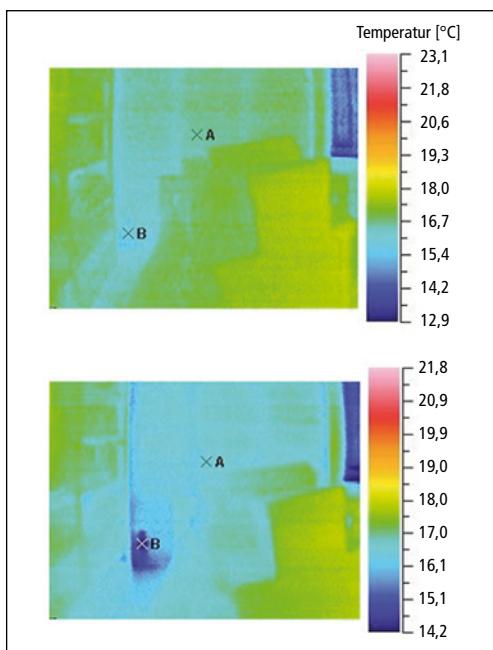
Bild 18 ■ Infrarotthermografie oben bei normalen Druckverhältnissen und unten bei gleichzeitigem Unterdruck; gut erkennbar die blauen, nebelartigen Flecken infolge eindringender kalter Außenluft im Bereich von Luftundichtigkeiten auf dem unteren Bild

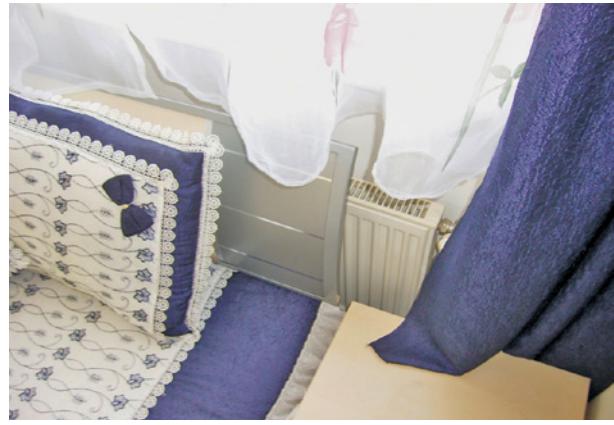
Bild 19 ■ Nahezu vollständig durch die Möblierung verstellter Heizkörper

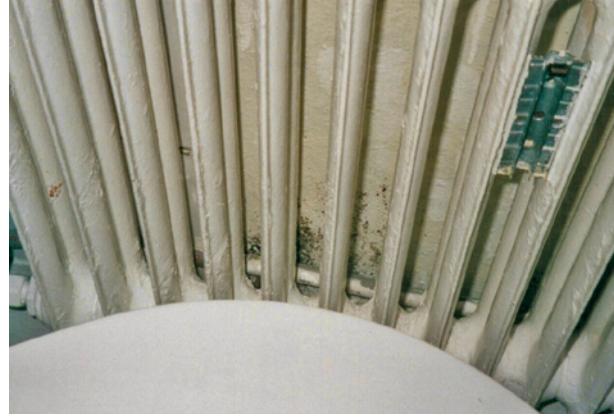
Bild 20 ■ Schimmelbildung unmittelbar hinter einem Heizkörper

weichende nutzerseitige Heizverhalten vorlag, kann zwar im Rahmen einer Ortsbesichtigung nur schwer eingeschätzt und auch nachträglich mithilfe von Datenloggermessungen nur bedingt nachvollzogen werden. Bestimmte Feststellungen können jedoch sehr wohl diesbezügliche Hinweise geben. So lassen beispielsweise durch Möbelstücke verstellte Heizkörper vermuten, dass diese nicht oder nur eingeschränkt benutzt werden (Bild 19). Gleches gilt für den Fall, dass Schimmelpilze in unmittelbar an einen Heizkörper grenzenden Außenwandbereichen vorhanden sind (Bild 20).

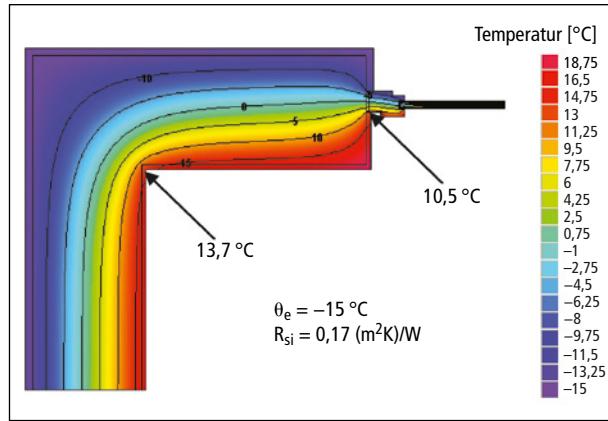
Bild 24 ■ Ergebnis einer zweidimensionalen Wärmebrückeberechnung unter Anwendung der Randbedingungen aus DIN 4108-3, Ausgabe 1981-08

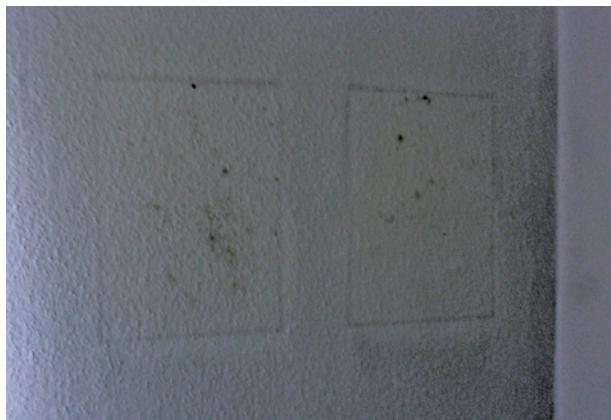
Bild 26 ■ Schimmelbildung infolge thermischer Abschirmung hinter Bildern an einer Außenwand

Mit zunehmendem Wärmeübergang im Bereich der raumseitigen Grenzflächen steigt auch die Oberflächentemperatur. Ist dieser Wärmeübergang aufgrund thermischer Abschirmung behindert, sinkt der Wärmeübergangskoeffizient h bzw. steigt der Wärmeübergangswiderstand R_{si} . Der Ansatz eines kleineren Wärmeübergangswiderstandes führt bei der Berechnung folglich zu einer höheren, während ein größerer R_{si} -Wert zu einer geringeren innenseitigen Oberflächentemperatur führt. Mit einer Behinderung des Wärmeübergangs, d.h. einer Vergrößerung des Wärmeübergangswiderstands, steigt dementsprechend auch die Gefahr von schimmelkritischen Oberflächenfeuchten (Bild 26 und Bild 27).

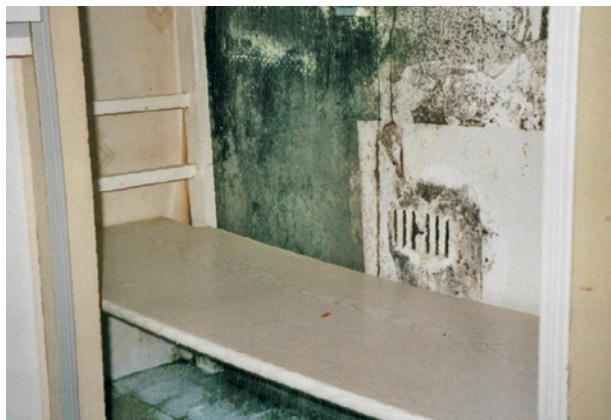
Bild 27 ■ Schimmelbildung infolge thermischer Abschirmung in einem Küchenunterschrank ohne Rückwand

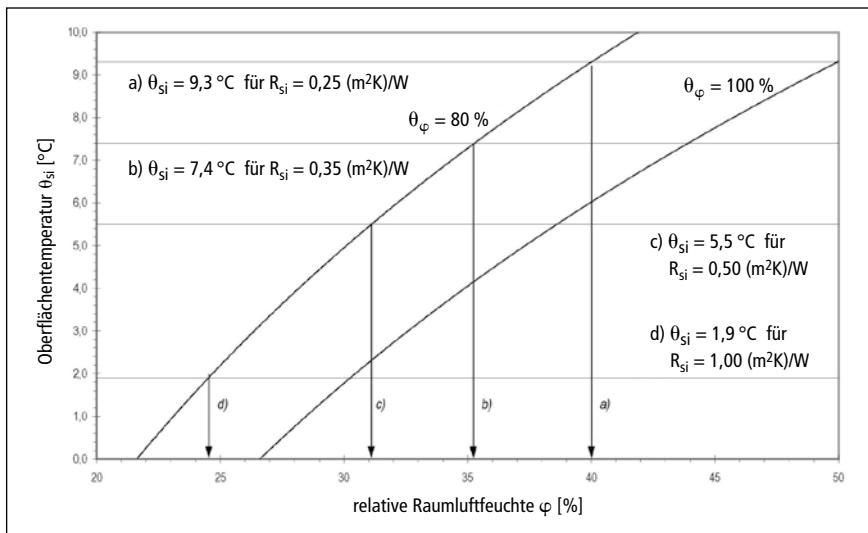
Bild 31 ■ Schimmelkritische Grenzluftfeuchten für die in der Beispielrechnung in Bild 28 ermittelten minimalen Oberflächentemperaturen

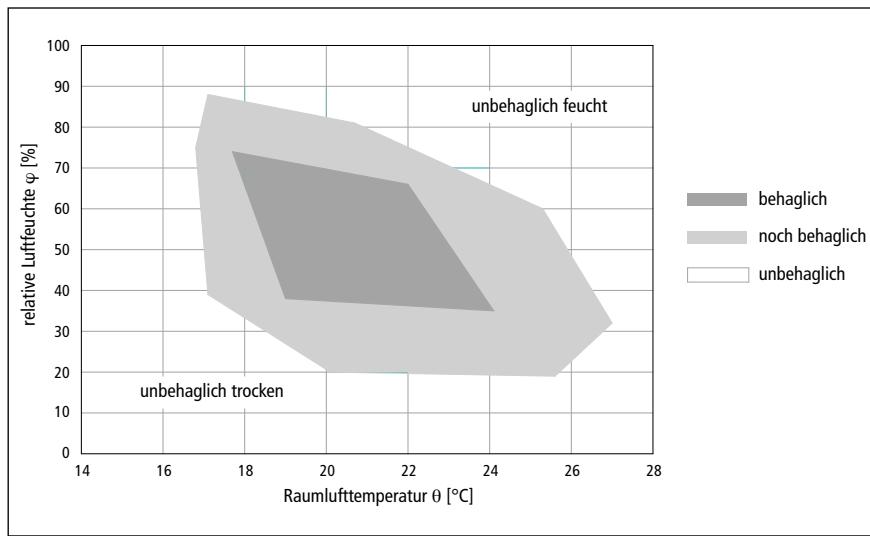
Bild 32 ■ Behaglichkeitsfelder in Abhängigkeit von Raumlufttemperatur und relativer Luftfeuchte in Anlehnung an [Pels-Leusden, 1951].

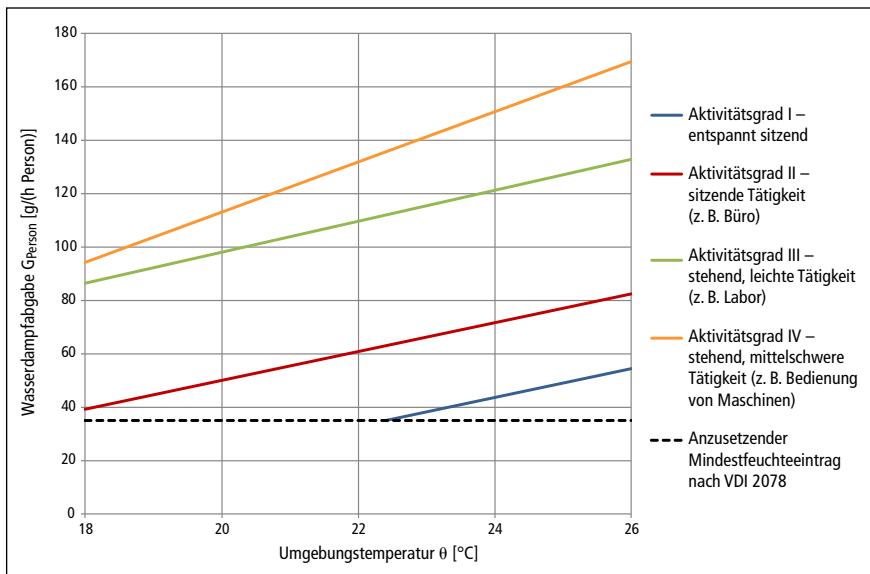
Bild 33 □ Darstellung der stündlichen Wasserdampfabgabe von Personen nach VDI 2078 in Abhängigkeit von Aktivitätsgrad und Umgebungstemperatur

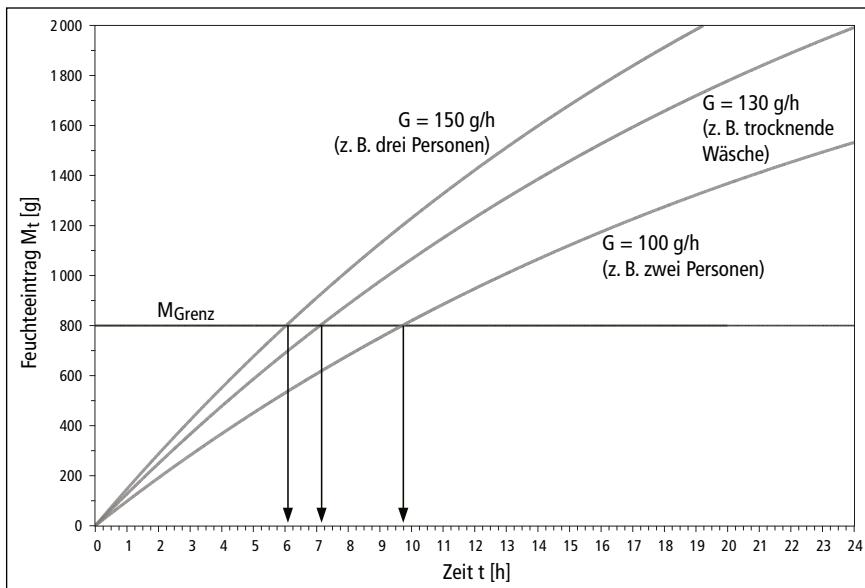
Bild 34 ■ Erforderliches Lüftungsintervall für die unter a) in Bild 28 betrachtete Situation bei einem Wohnungs volumen von $V = 200 \text{ m}^3$, Feuchteinträgen G von 100 g/h , 130 g/h und 150 g/h sowie bei einem Grundluftwechsel durch Infiltration über die Fensterfugen von $n = 0,04 \text{ h}^{-1}$

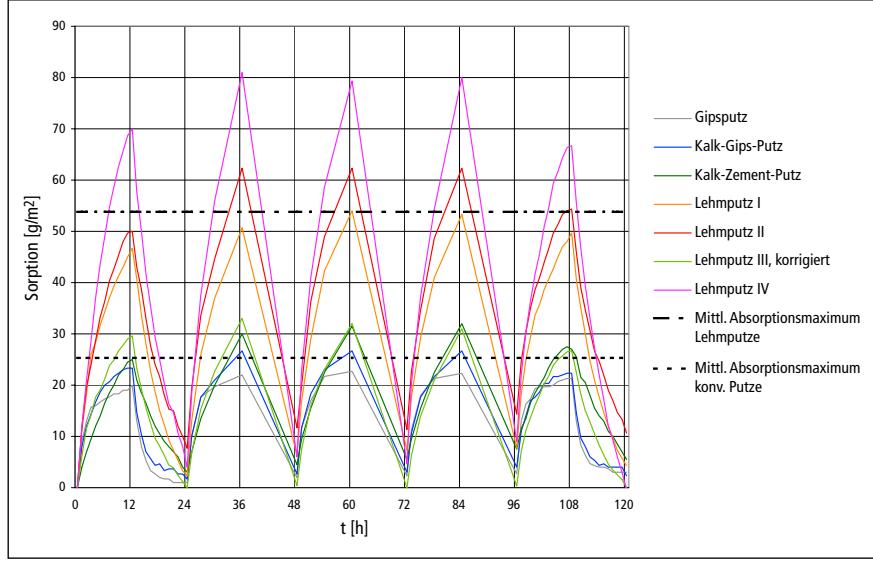
Bild 35 ■ Sorptionskurven in Tagesgängen unter jeweils zwölfstündigen Wechseln der relativen Luftfeuchte zwischen 50 und 80 % aus [Ziegert, 2002]

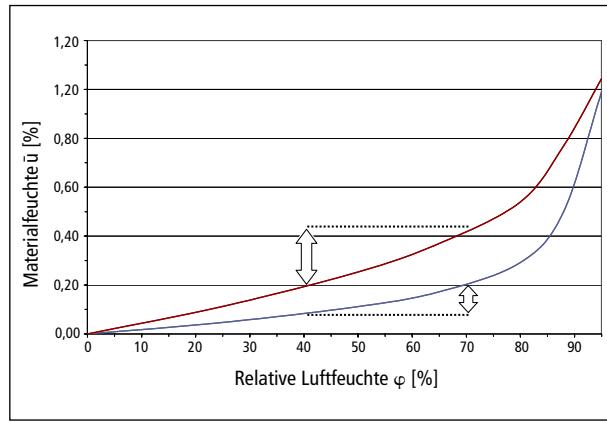
Bild 36 ■ Mittlere Absorptionskurven der nach DIN EN ISO 12571 in [Ziegert, 2002] untersuchten Lehmputze (rot) und konventionellen Putze (blau)

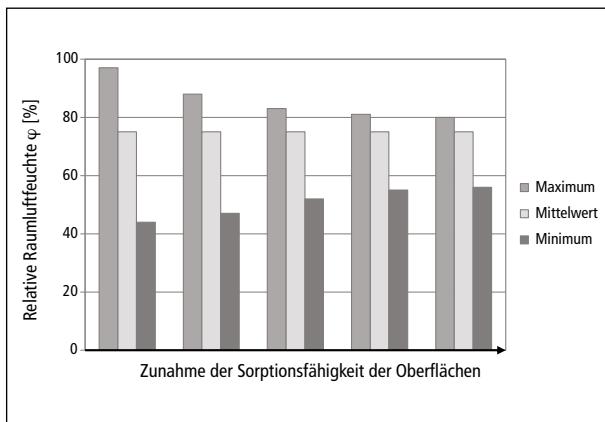
Bild 37 ■ Exemplarische Darstellung von Raumluftfeuchteniveaus in Abhängigkeit von der Sorptionsfähigkeit der raumschließenden Oberflächen nach [Dreyer, 2002]

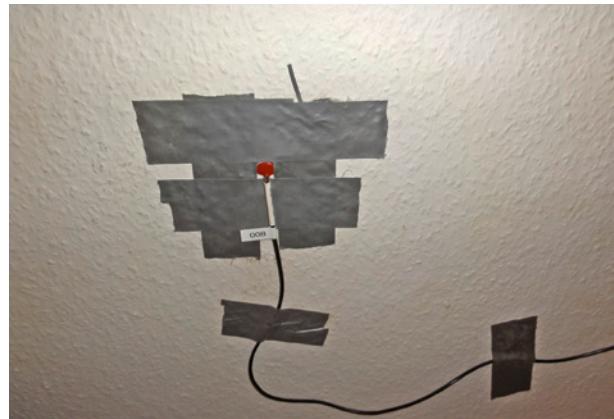
Bild 38 ■ Sicher aufgeklebter Messfühler für die Oberflächentemperatur

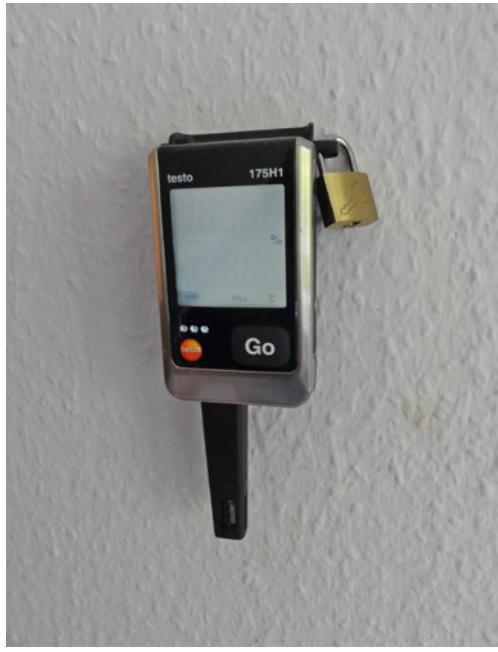
Bild 39 ■ Mit einem Schloss gesicherter Datenlogger für die Aufzeichnung von Raumlufttemperatur und relativer Raumluftfeuchte

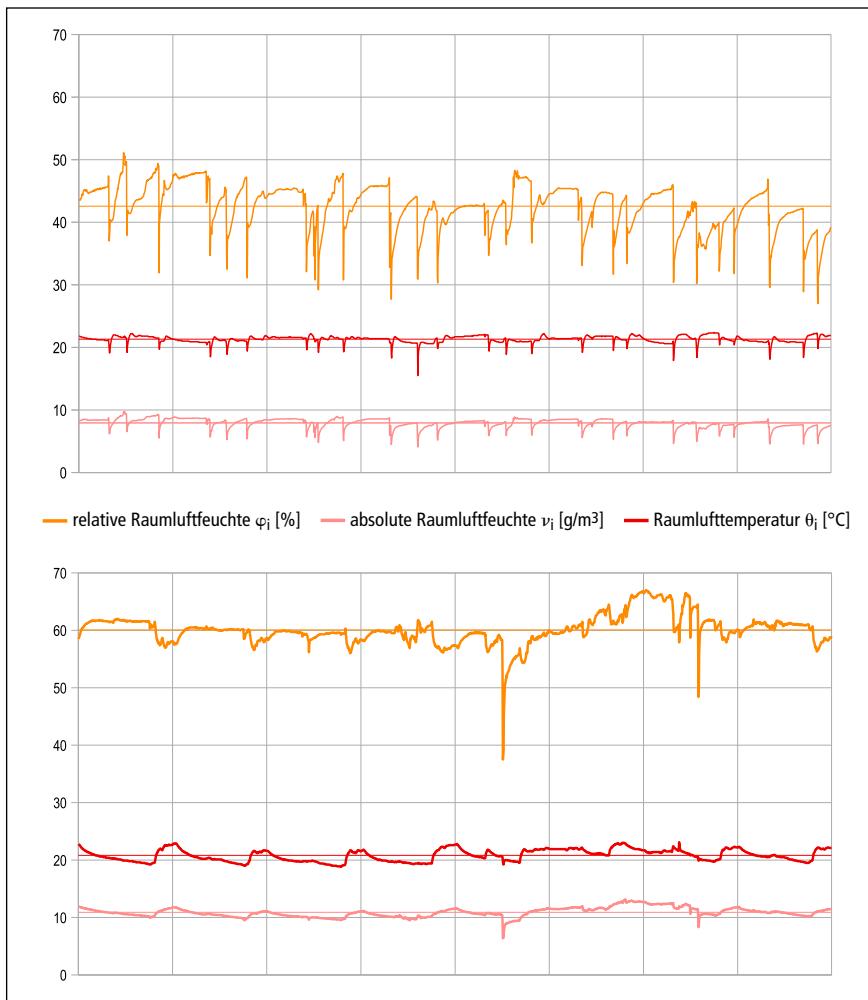
Bild 40 ▀ Kurvenverläufe der relativen und der absoluten Raumluftfeuchte sowie der Raumlufttemperatur einer vorbildlich gelüfteten Wohnung (oben) und einer mangelhaft gelüfteten Wohnung (unten)

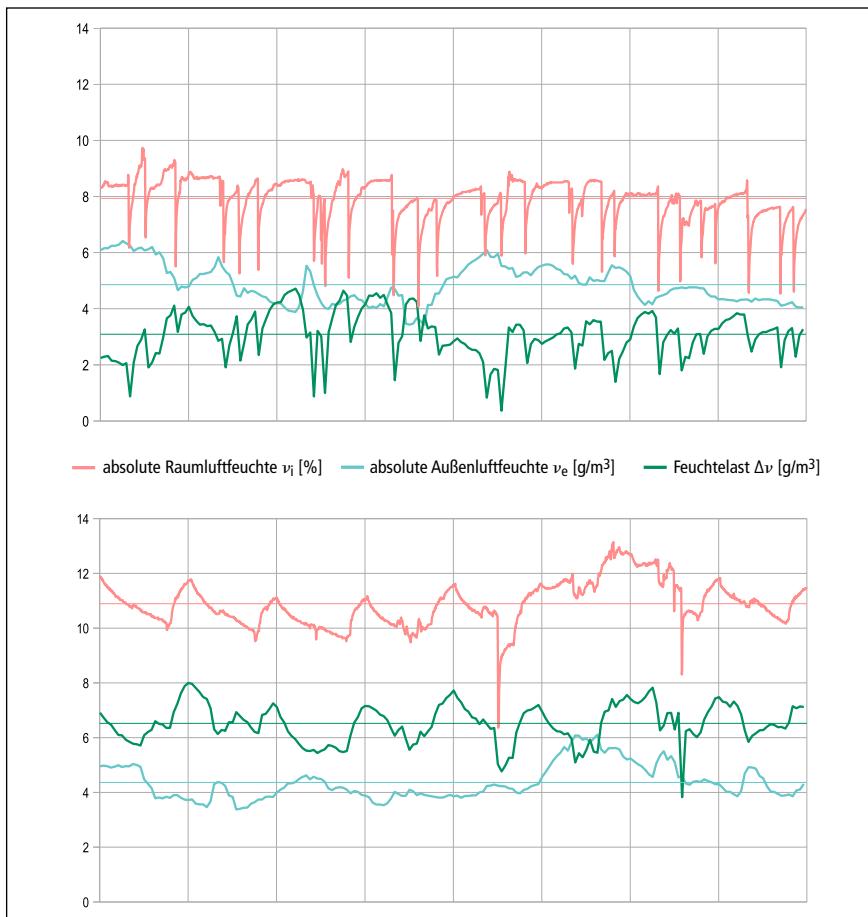
Bild 41 ▀ Kurvenverläufe der absoluten Luftfeuchte innen und außen sowie der daraus jeweils resultierenden Feuchtelast einer vorbildlich gelüfteten Wohnung (oben) und einer unzureichend gelüfteten Wohnung (unten)

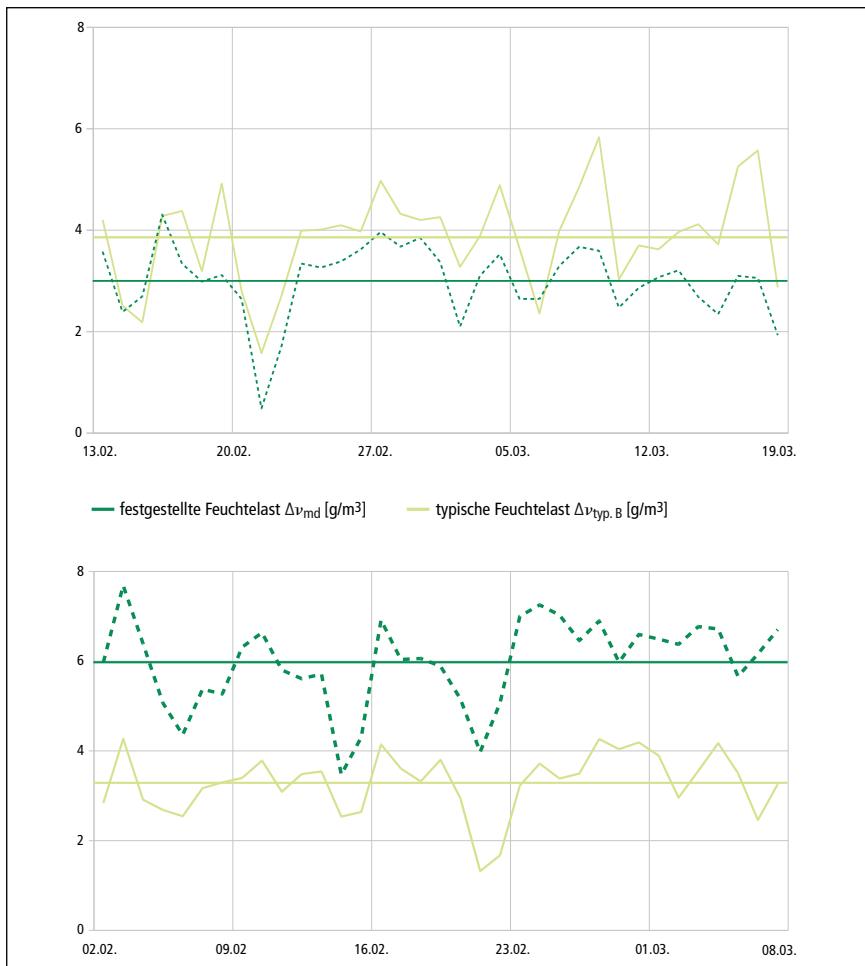
Bild 43 ■ Kurvenverläufe der gemessenen Feuchtelast sowie der jeweils typischen Feuchtelast einer vorbildlich gelüfteten Wohnung (oben) und einer unzureichend gelüfteten Wohnung (unten)

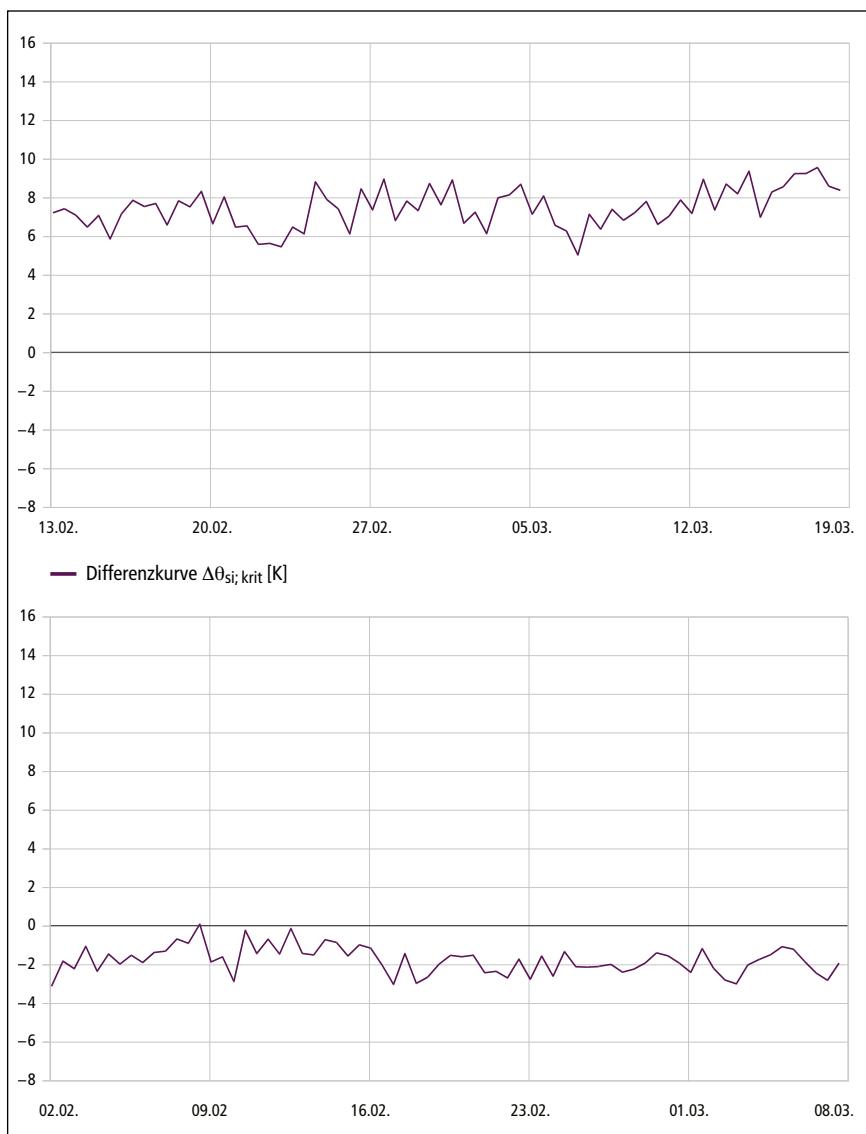
Bild 45 ■ Grafische Darstellung der Zeiträume schimmelkritischer Oberflächenverhältnisse einer vorbildlich gelüfteten Wohnung (oben) und einer unzureichend gelüfteten Wohnung (unten) – vgl. Bild 40, Bild 41 und Bild 43

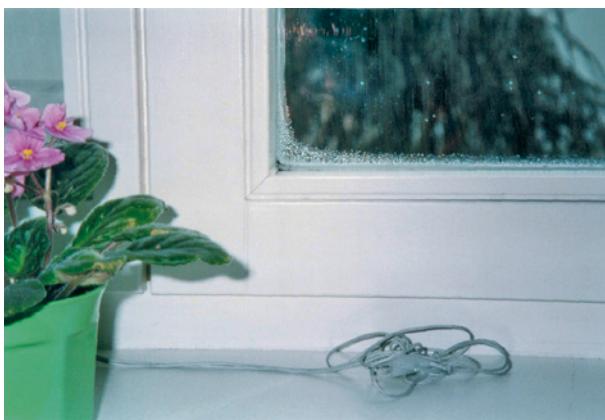
Bild 49 ■ Tauwasserbildung im Randbereich einer Isolierverglasung

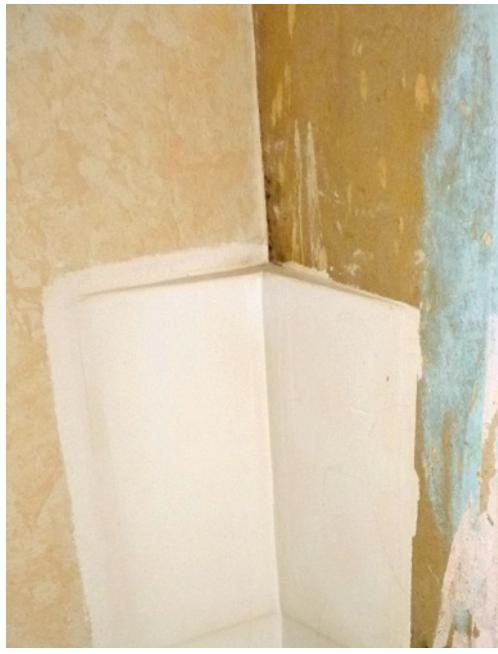
Bild 54 ■ Bis auf etwa halbe Höhe einer Außenwandkante geführte Innendämmung aus keilförmigen Calciumsilikatplatten mit oberhalb angrenzender Schimmelbildung

- Abschnittsweise Innendämmungen finden Anwendung beispielsweise im Bereich von Außenkanten, Deckenixeln, Laibungen o. Ä. Zu beachten ist hierbei, dass die Oberflächentemperaturen dort, wo die Innendämmungen enden, wenn auch nur auf geringer Breite, deutlich absinken (sogenannter Kanteneffekt) und ggf. dort auch zu kritischen Oberflächenverhältnissen führen können (Bild 54). Analog zu flächigen Innendämmungen mit einbindenden Innenwänden sollten auch die Kanteneffekte im Vorfeld näher betrachtet werden.

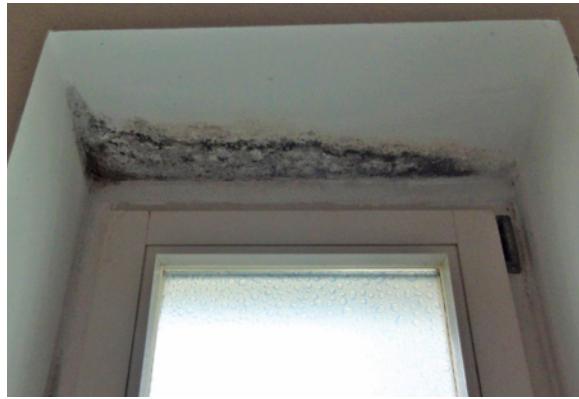
Bild 55 ■ Schimmelbildung im Sturz oberhalb eines regelmäßig über längere Zeit in Kippstellung geöffneten Badfensters

Die in Räumen durch nutzerseitige Feuchteinträge produzierte Feuchte muss durch Strömungsvorgänge über planmäßige Öffnungen in der Gebäudehülle nach außen abgeführt werden. Dies kann über Stoßlüftung in regelmäßigen Intervallen erfolgen (etwa zwei- bis dreimal täglich; Kapitel 6.3.4.4 und 6.4.4). Stoßlüftung ist insbesondere bei in Wohnungen typischen, punktuell hohen Feuchteinträgen, z. B. im Zusammenhang mit Duschen oder Kochen, besonders wirksam. Für die Durchführung wirksamer Stoßlüftungen ist es notwendig, vorhandene Fensterflügel vollständig und möglichst in einem Öffnungswinkel von mindestens 90° in Drehstellung zu öffnen. Lüftung lediglich mit gekippten Fensterflügeln ist im Hinblick auf die Feuchteabfuhr weitaus weniger wirksam. Folglich erfordert Kipplüftung entsprechend längere Zeiträume, über die gekippte Fensterflügel geöffnet gehalten werden müssen. Derartige »Dauerlüftung« kann aber wiederum zu einem Auskühlen der Sturzbereiche oberhalb der Fensteröffnungen führen und hier – insbesondere bei eher ungünstigen wärmeschutztechnischen Bedingungen – schimmelkritische Oberflächenverhältnisse sogar begünstigen (Bild 55).

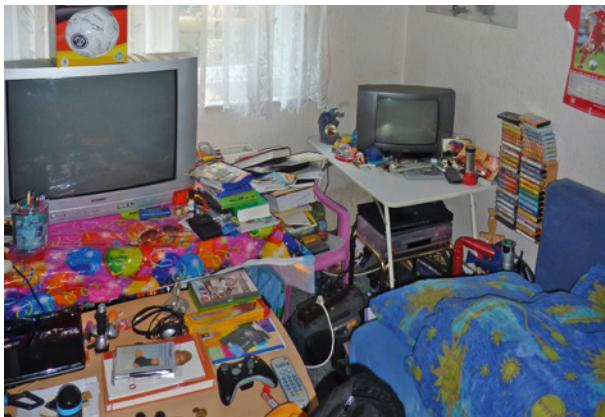
Bild 56 ■ Zur Durchführung regelmäßiger Stoßlüftungen ungeeignete Möblierung und Raumausstattung im unmittelbaren Fensterbereich

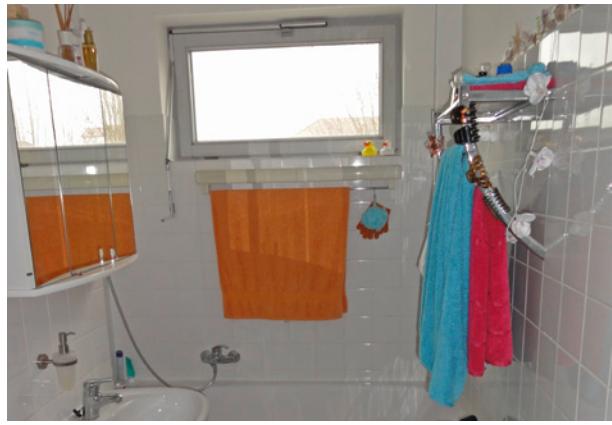
Bild 57 ■ Ungünstige Bedingungen für die Lüftung: einflügeliges Klappfenster oberhalb einer Badewanne

- Fenster, die lediglich über einen Kippflügel verfügen, gegen solche ersetzt werden, die eine Stoßlüftung ermöglichen,
- Fenster an schwer zugänglichen Stellen, wie oberhalb von Badewannen, nach Möglichkeit vermieden werden (Bild 57),
- bei breiten, liegenden Fensterformaten – im Hinblick sowohl auf zu erwartende Einschränkungen in der Gang- und Schließbarkeit als auch auf mögliche Beeinträchtigungen der Raumnutzung (Bild 58) – einflügelige gegen mehrflügelige Konstruktionen ausgetauscht werden sowie
- darüber hinaus bei großen Fensterformaten festverglaste Felder oberhalb der Brüstung angeordnet werden, um z. B. Dekorationsgegenstände auf der Fensterbank platzieren zu können, ohne die Lüftung zu behindern (Bild 59).

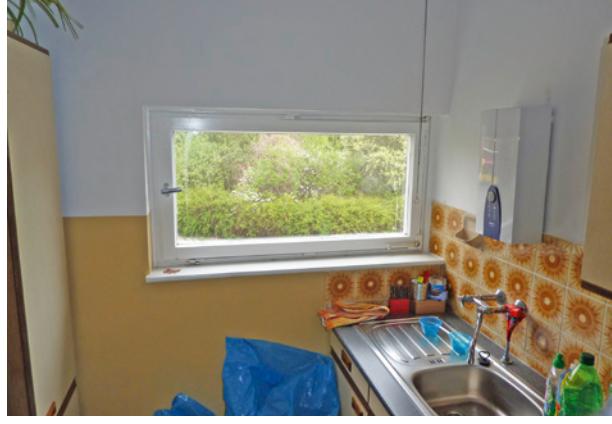
Bild 58 ■ Ungünstige Bedingungen für Lüftung: liegendes Format eines Fensterflügels, der bei Stoßlüftung die Nutzung der Küche erschwert

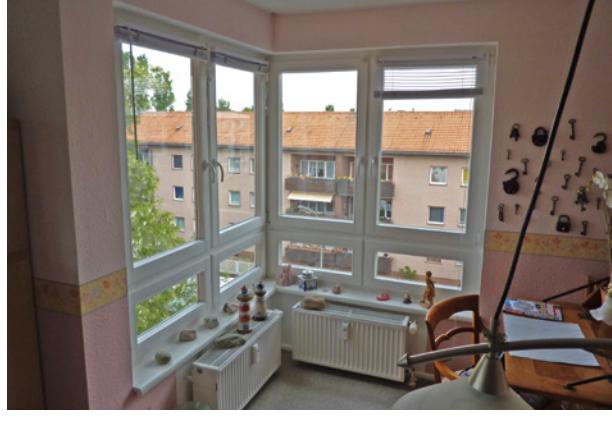
Bild 59 ■ Günstige Bedingungen für die Lüftung: fest verglaste Brüstungsfelder unterhalb von Öffnungsflügeln, die eine Nutzung der Innenfensterbank auch bei Stoßlüftung ermöglichen

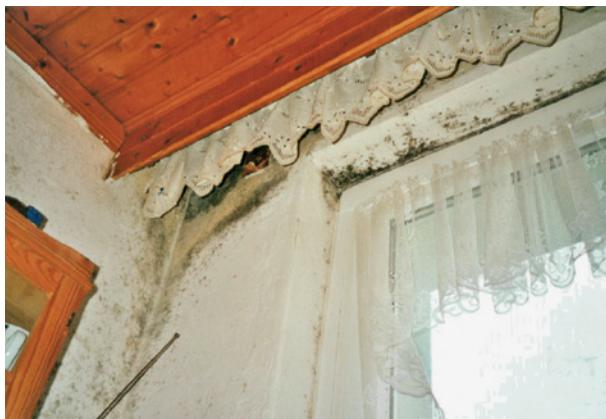
Bild 60 ■ Erhebliche Schimmelbildung in der oberen Raumecke zwischen der Außenwand und der Wand zum Treppenhaus

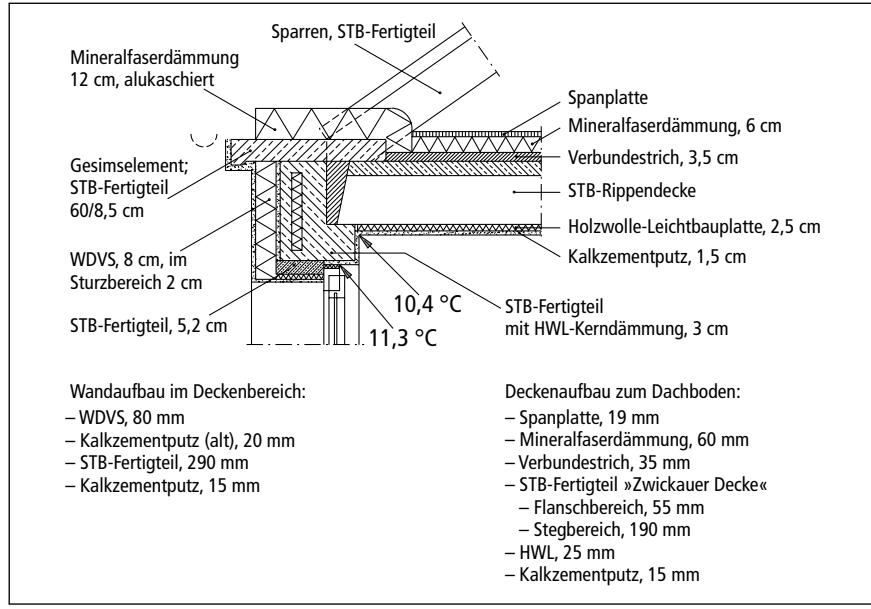
Bild 61 ■ Konstruktionsaufbau im Bereich von Dachgesims (Sparrenwiderlager)/Deckenanschluss/Fenstersturz und die errechneten, tauwasserunkritischen, minimalen Oberflächentemperaturen

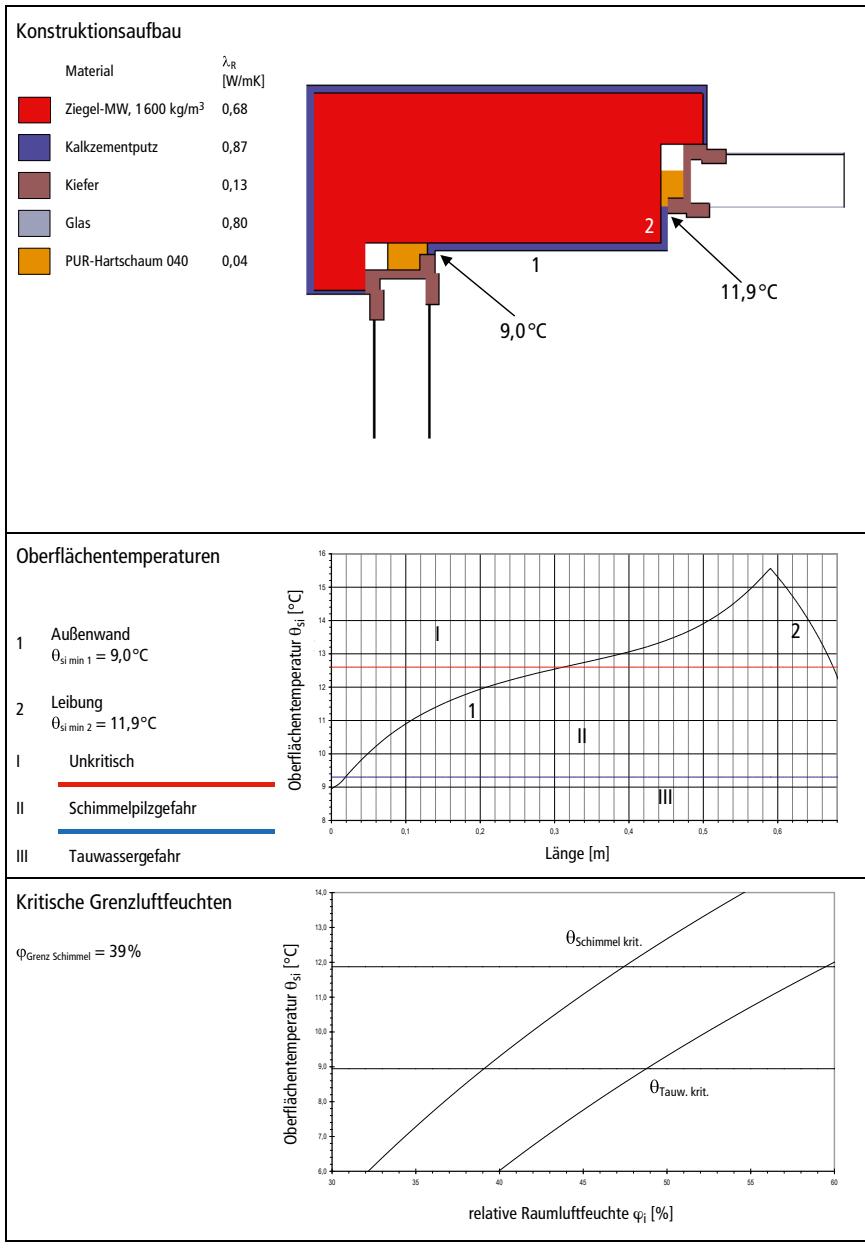
Bild 62 ■ Konstruktionsaufbau im ungünstigsten Bereich, Temperaturverteilung an den betreffenden Wandoberflächen sowie die hieraus resultierende kritische Grenzluftfeuchte

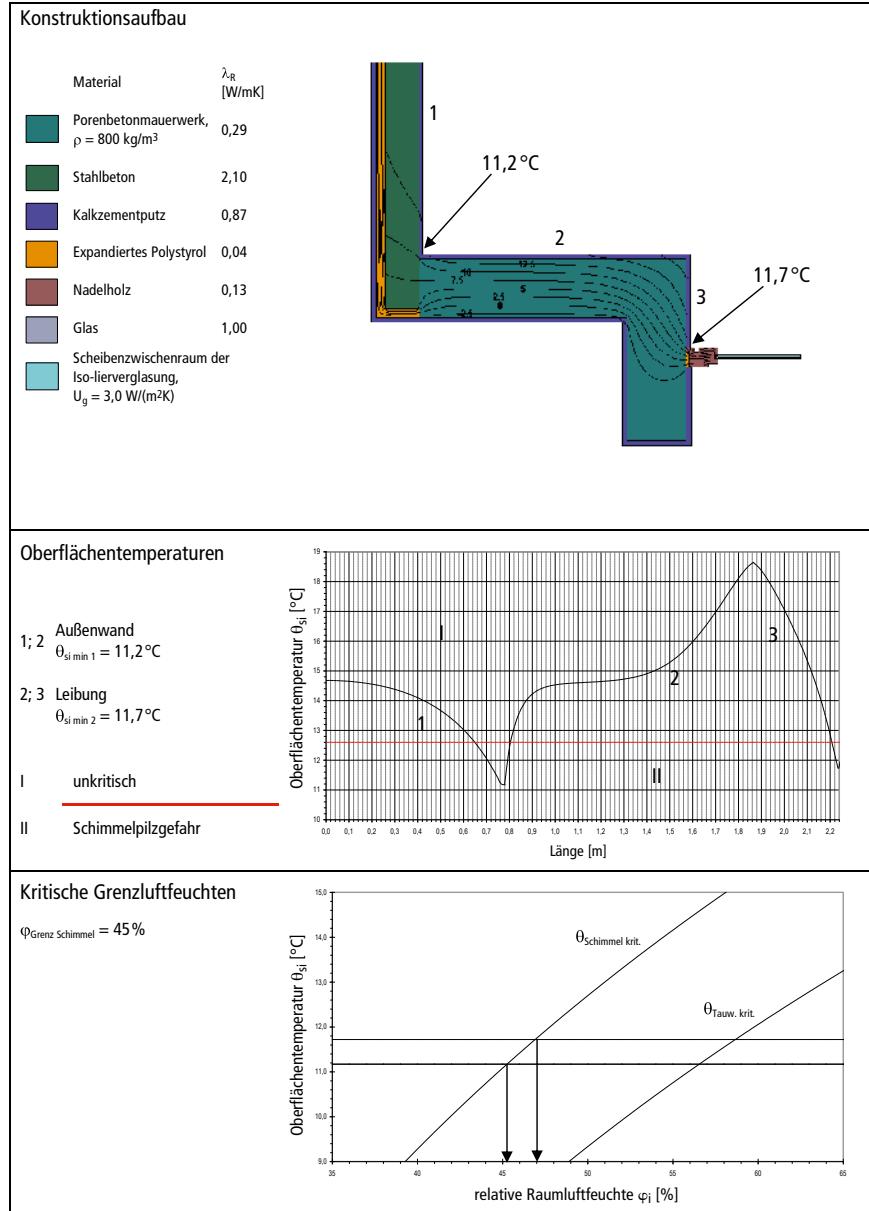
Bild 63 ■ Konstruktionsaufbauten, Isothermen- und Oberflächentemperaturverläufe in den schadensbetroffenen Bereichen

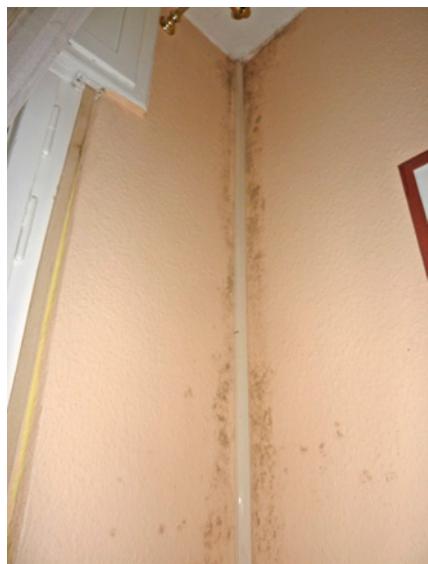
Bild 64 ■ Schimmelbildung in der Gebäudeaußenkante

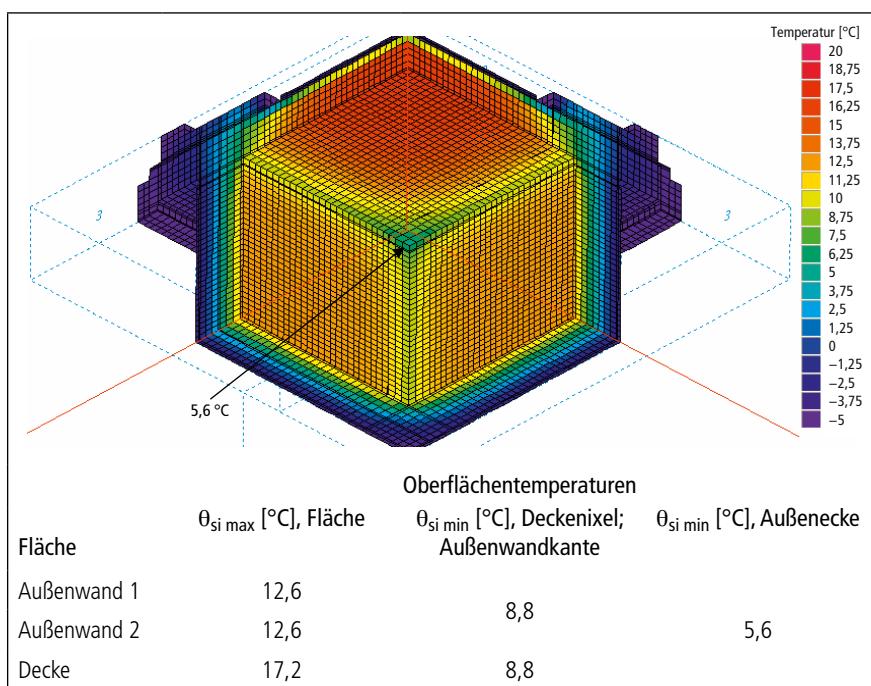
Bild 65 ■ Ergebnis der dreidimensionalen Wärmebrückeberechnung für die oberen Raumecken unterhalb des ungedämmten Sparrenwiderlagers

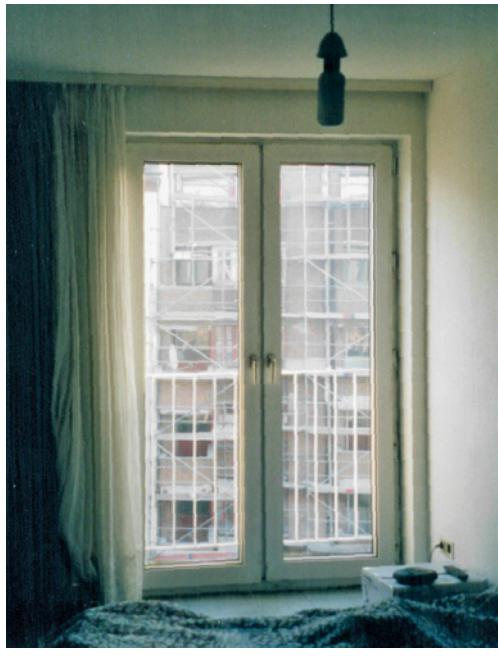
Bild 66 ■ Ansicht des schadensbetroffenen Fensters

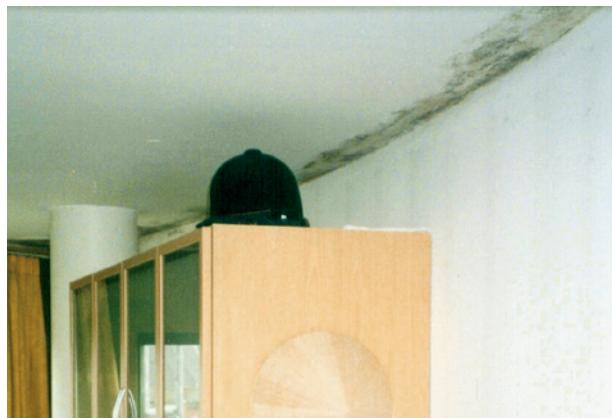
Bild 68 ■ Schadensbild unterhalb der Dachterrasse

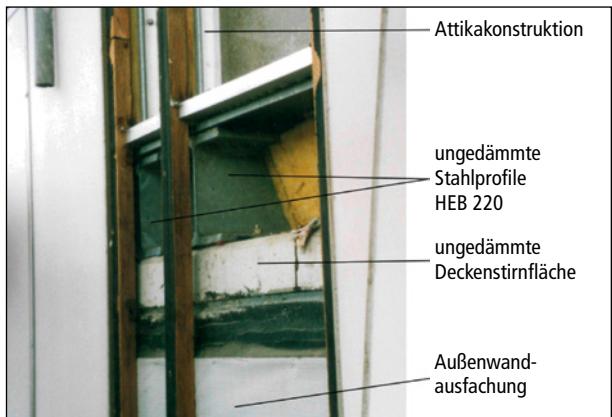
Bild 69 ■ Außenseitig freigelegter Konstruktionsaufbau im Bereich der Deckenstirnseite unterhalb der Attika
