Schadenfreies Bauen

Band 42

Schimmelschäden an Wänden und Decken

Von
Nils Oster
Jan Bredemeyer
Dr. Oliver Mühlig

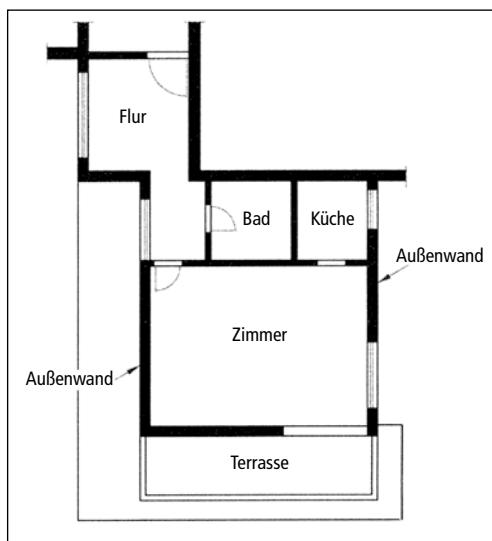
Bild 70 ■ Grundriss der Penthouse-Wohnung

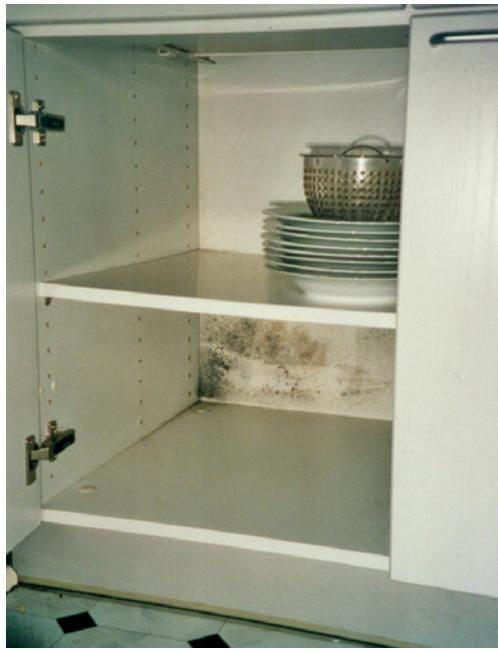
Bild 71 ■ Schimmelbildung an der Rückwand des Küchenunterschranks im Bereich der Gebäudeaußenkante

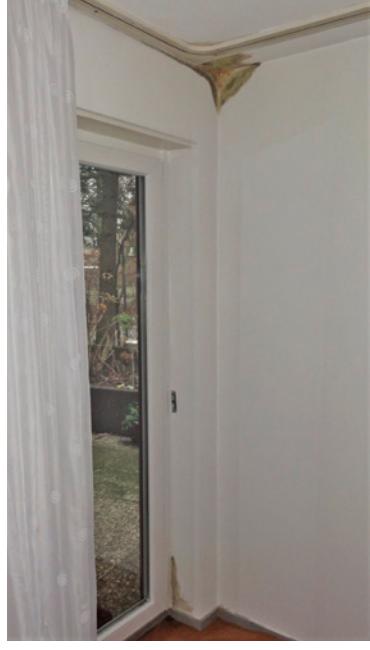
Bild 72 ■ Schimmelbefall im Bereich typischer Wärmebrücken

In einer Mietwohnung einer in den 1970er- und 1980er-Jahren errichteten Wohnanlage wurde nach mehreren Jahrzehnten schadenfreier Nutzung ab dem Jahr 2013 plötzlich erheblicher Schimmelbefall im Bereich typischer Wärmebrücken gerügt. Betroffen waren insbesondere Fensterlaibungen, Außenwandkanten und die Auflager der Decken auf den Außenwänden (Bild 72).

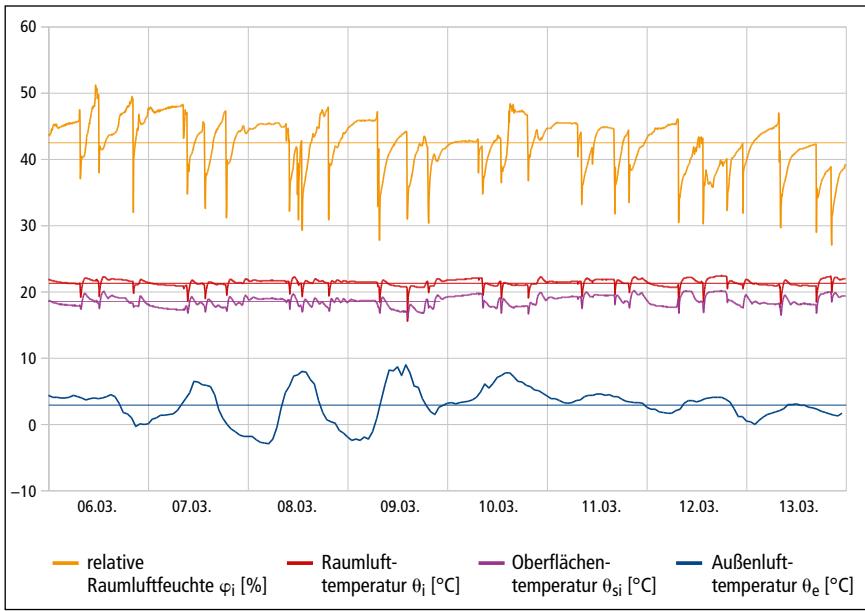
Bild 73 ▀ Verlauf von Außenlufttemperatur, Raumlufttemperatur, relativer Raumluftfeuchte und Oberflächentemperatur in einem exemplarisch ausgewählten Zeitraum von acht Tagen

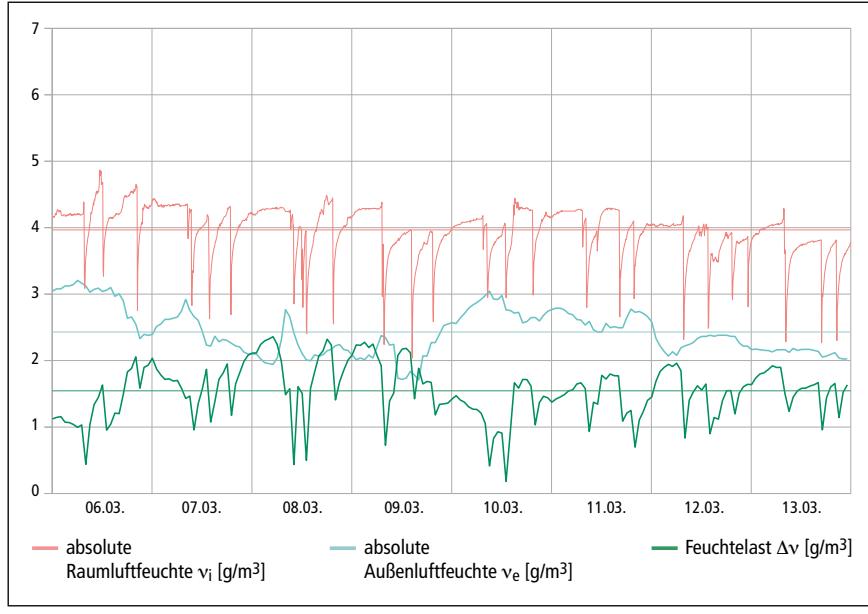
Bild 74 ▀ Verlauf von absoluter Raumluftfeuchte, absoluter Außenluftfeuchte und Feuchtelast in dem exemplarisch ausgewählten Zeitraum von acht Tagen

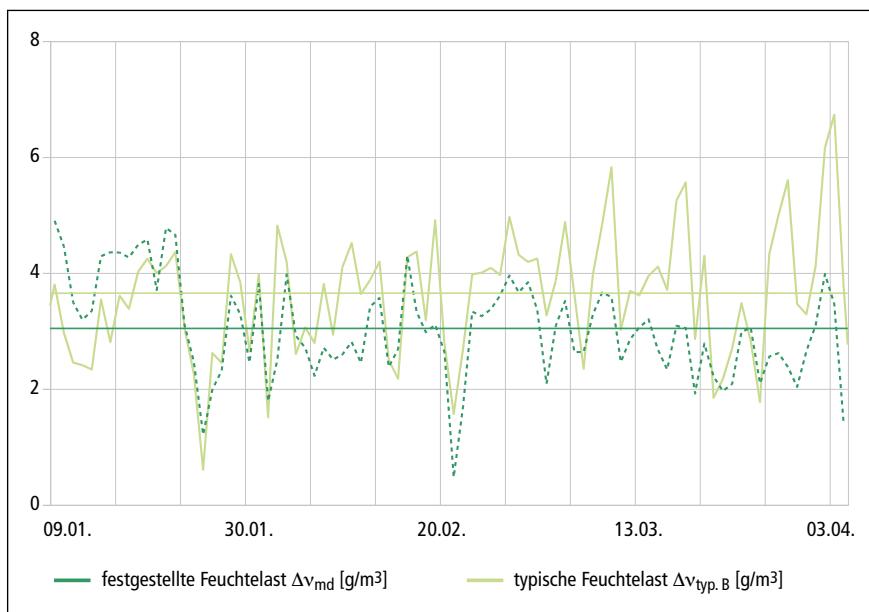
Bild 75 Gegenüberstellung der ermittelten Feuchtelast und der für eine derartige Wohnung typischen Feuchtelast für den Messzeitraum

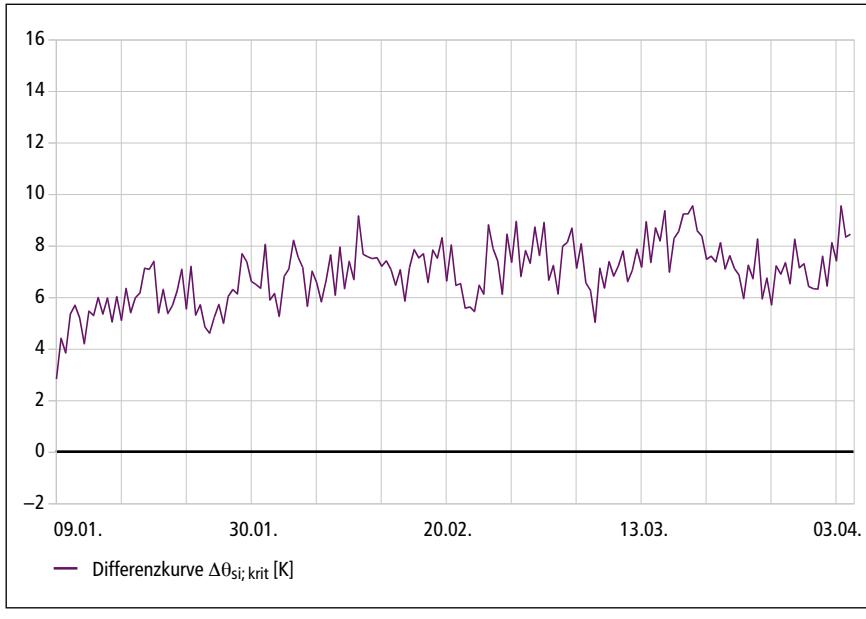
Bild 76 ▪ Differenzkurve zwischen der tatsächlich gemessenen Oberflächentemperatur und der berechneten jeweils kritischen Oberflächentemperatur für den Messzeitraum als Halbtagsmittelwerte

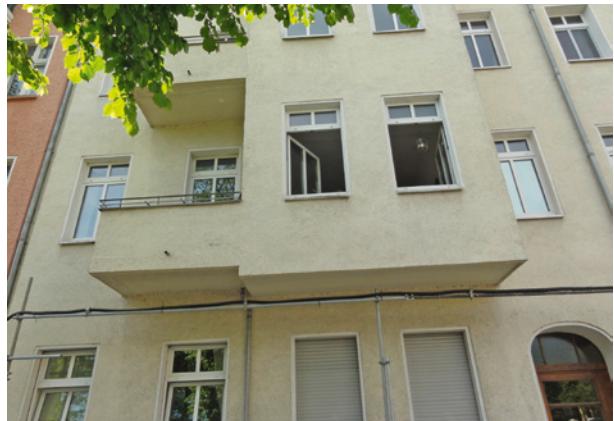
Bild 77 ■ Ansicht des betroffenen Erkers

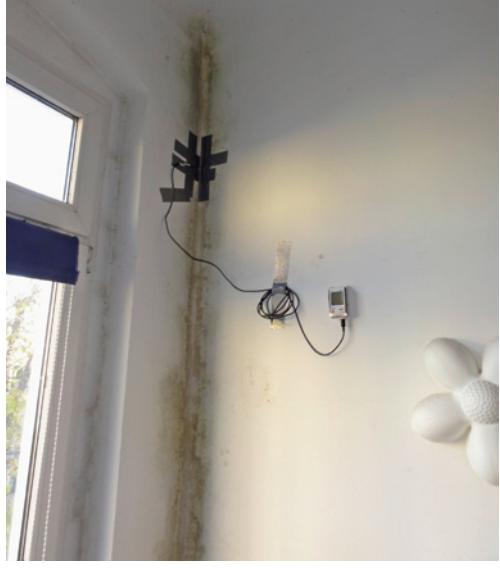
Bild 78 ■ Schadensbild im Bereich von Außenwandkante und Fensterlaibung mit dem zur Messung der Oberflächentemperatur installierten Datenlogger

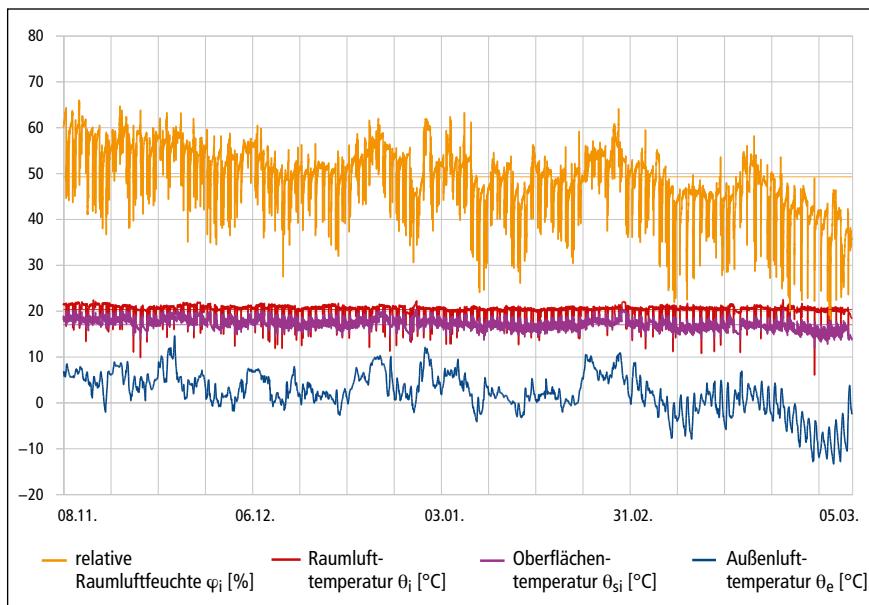
Bild 79 ▀ Verlauf von Außenlufttemperatur, Raumlufttemperatur, relativer Raumluftfeuchte und Oberflächentemperatur im Messzeitraum

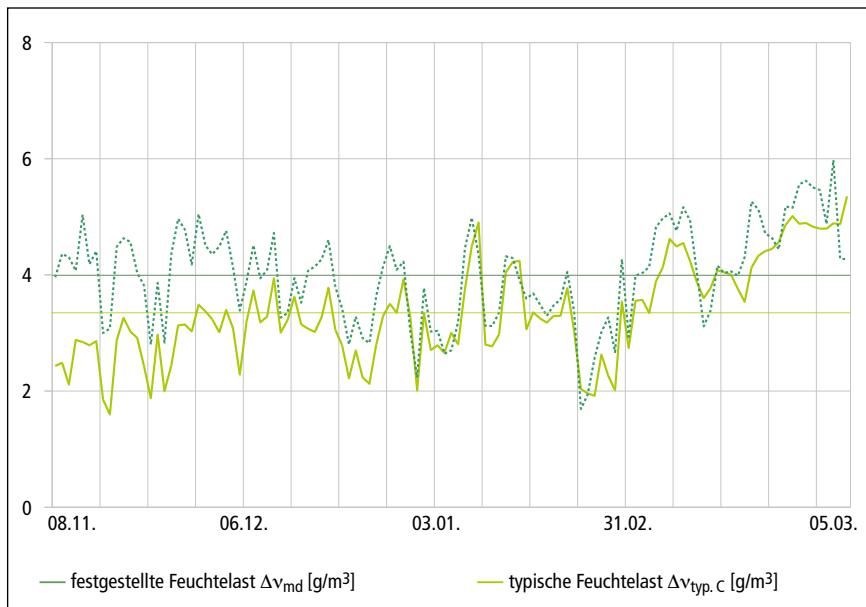
Bild 80 ■ Verlauf der vorhandenen Feuchtelast und der typischen Feuchtelast im Messzeitraum

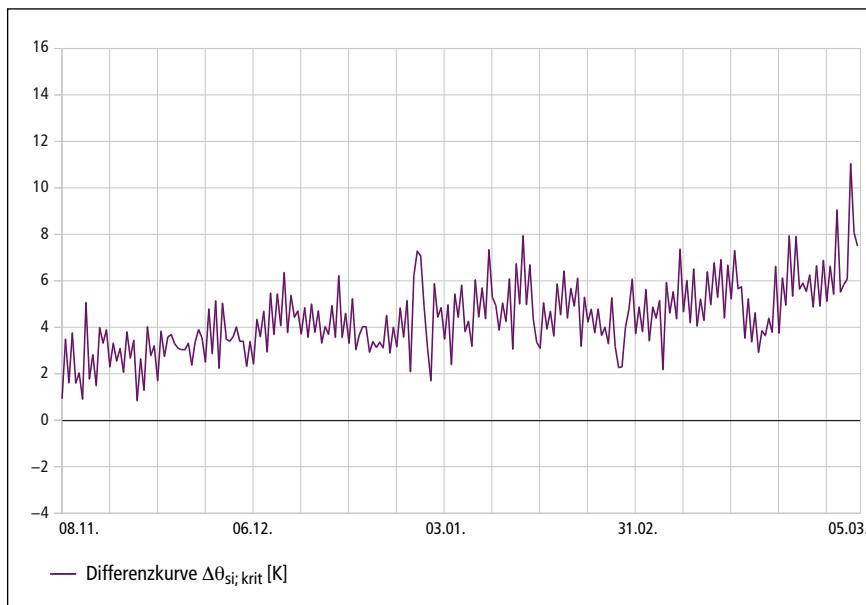
Bild 81 ■ Verlauf der Differenzkurve zwischen der gemessenen und der berechneten kritischen Oberflächentemperatur

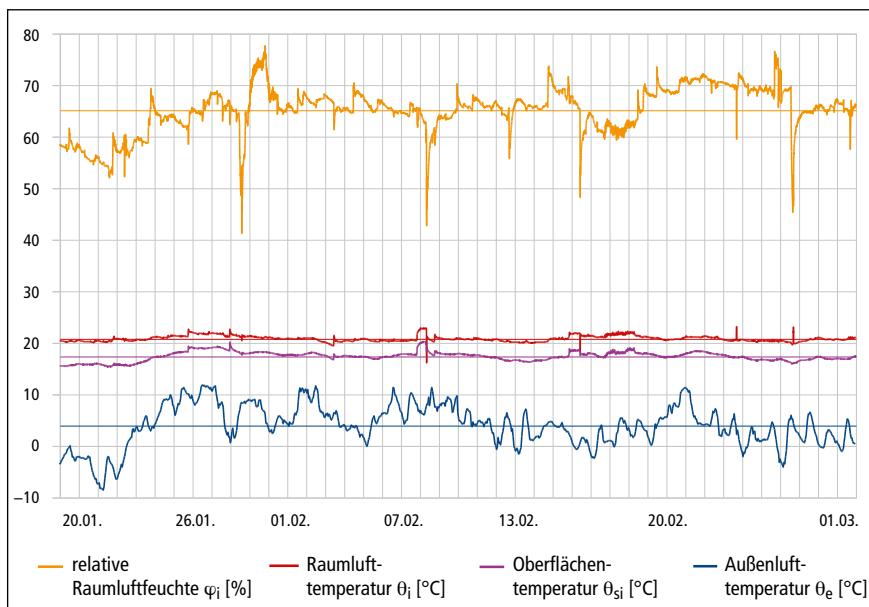
Bild 82 ■ Verlauf der Messkurven für die Außenlufttemperatur, Raumlufttemperatur, relative Raumluftfeuchte und die Oberflächentemperatur eines schadenbetroffenen Bereichs im Messzeitraum

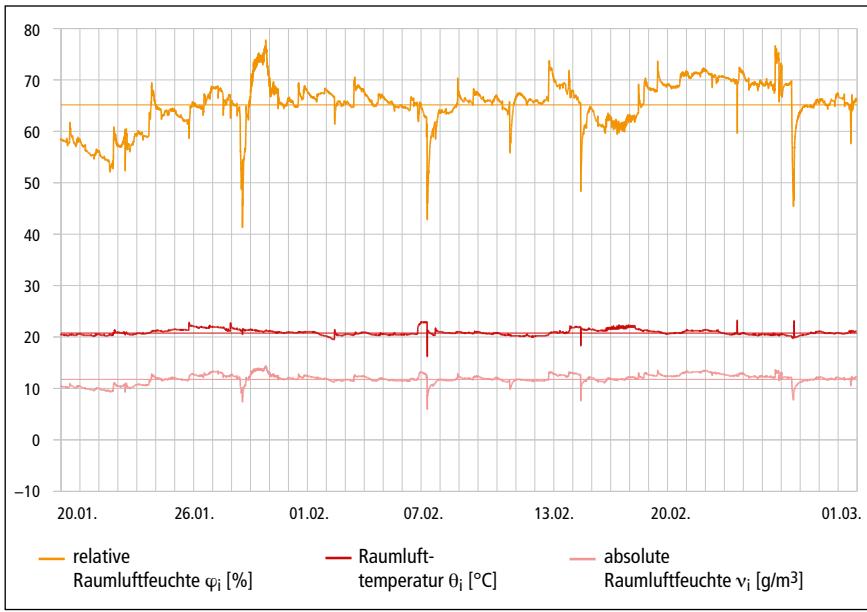
Bild 83 ▀ Verlauf der Raumlufttemperatur sowie der relativen Raumluftfeuchte im Messzeitraum (aus Bild 82) ergänzt um den Verlauf der absoluten Raumluftfeuchte

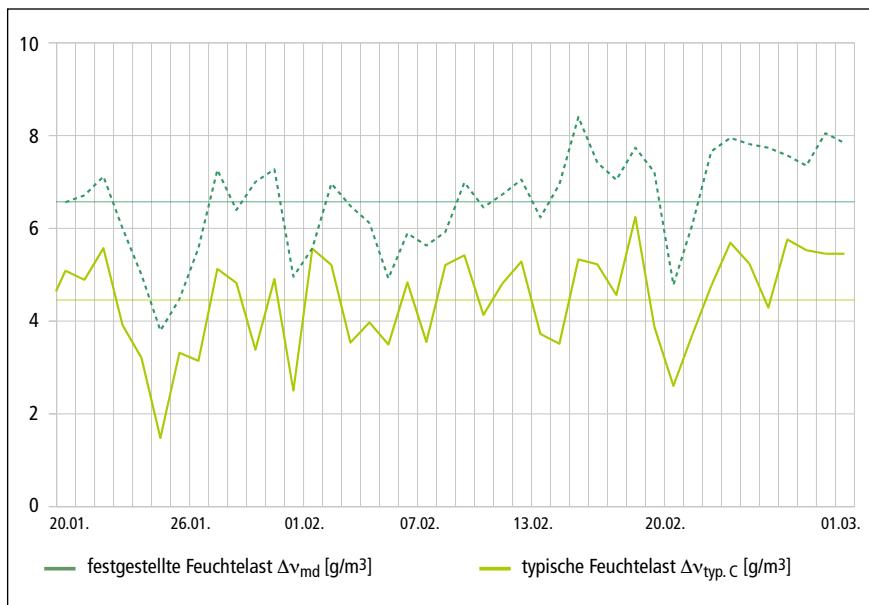
Bild 84 ▀ Verlauf der vorhandenen Feuchtelast und der typischen Feuchtelast im Messzeitraum

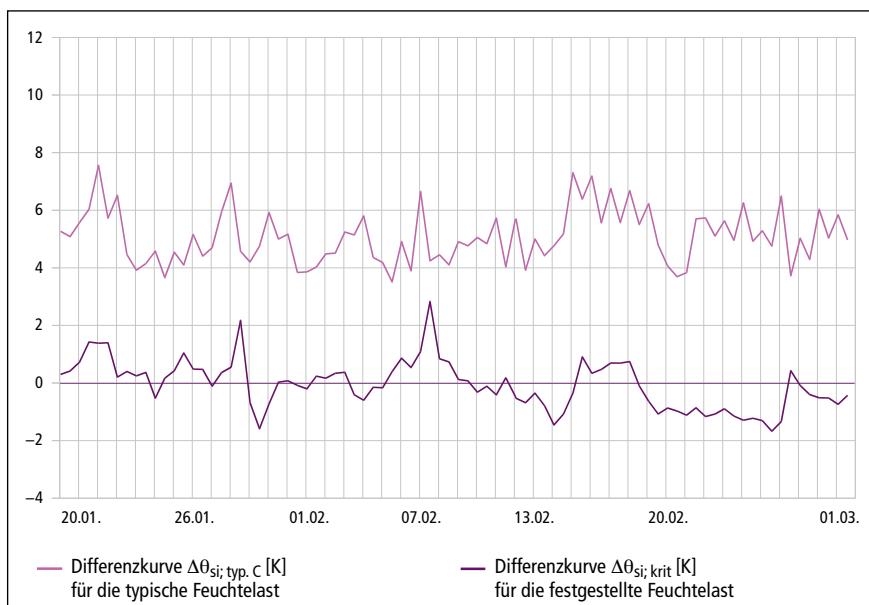
Bild 85 ▀ Verlauf der Differenzkurve zwischen den gemessenen und den berechneten kritischen Oberflächentemperaturen sowie der Differenzkurve unter Zugrundelegung typischer Feuchtelasten jeweils als Halbtagsmittelwerte

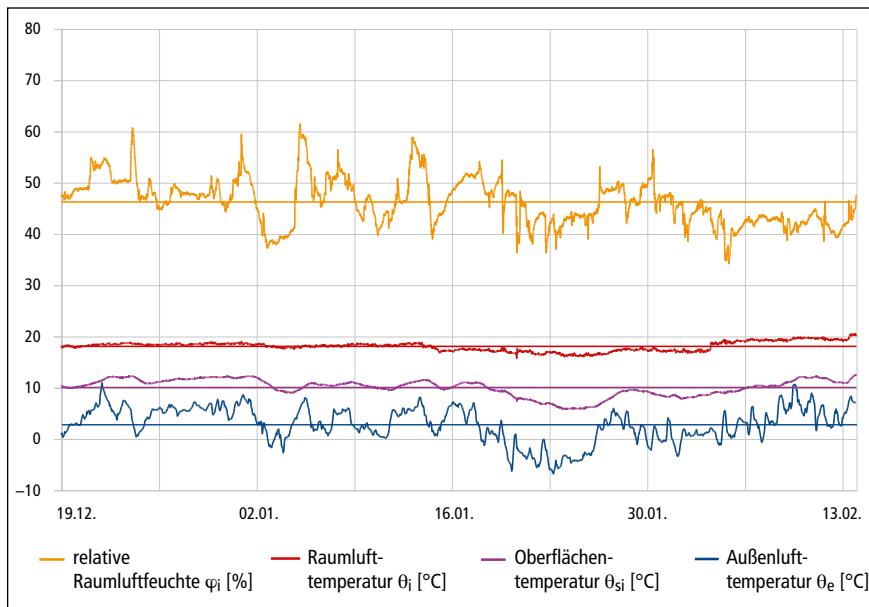
Bild 86 ■ Verlauf von Außenlufttemperatur, Raumlufttemperatur, relativer Raumluftfeuchte und Oberflächentemperatur im Messzeitraum

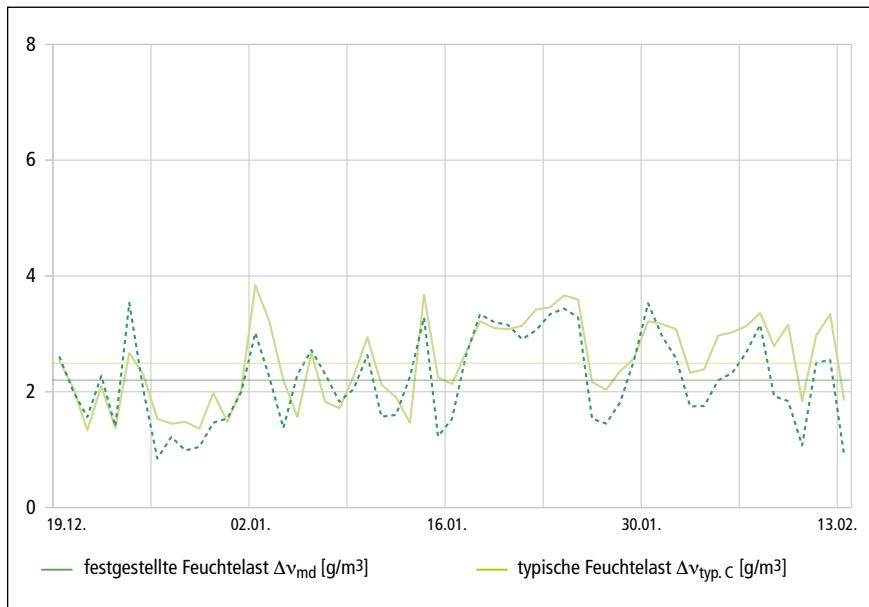
Bild 87 ■ Verlauf der festgestellten Feuchtelast und der typischen Feuchtelast im Messzeitraum

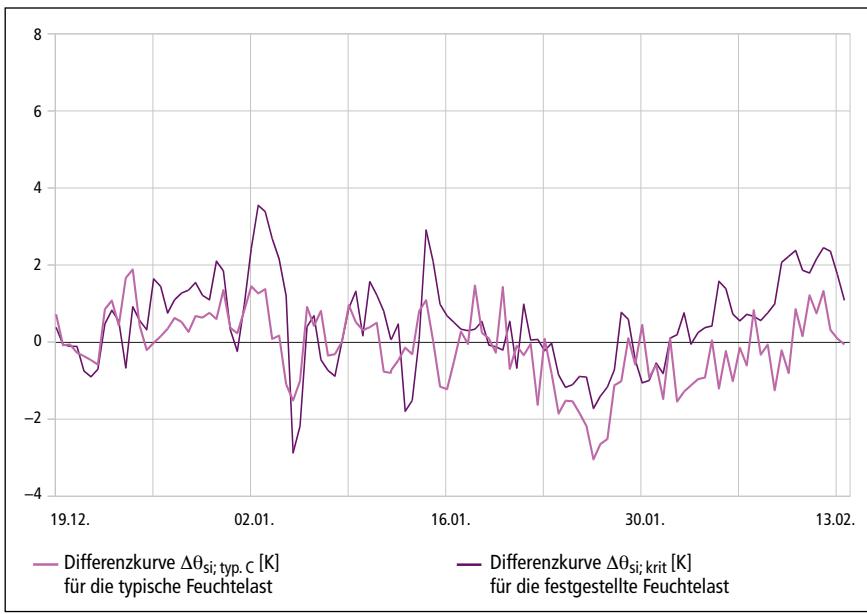
Bild 88 ▀ Verlauf der Differenzkurve zwischen den gemessenen und den berechneten kritischen Oberflächentemperaturen sowie der Differenzkurve unter Zugrundelegung typischer Feuchtelasten (Nutzungsszenario B) jeweils als Halbtagsmittelwerte im Messzeitraum.

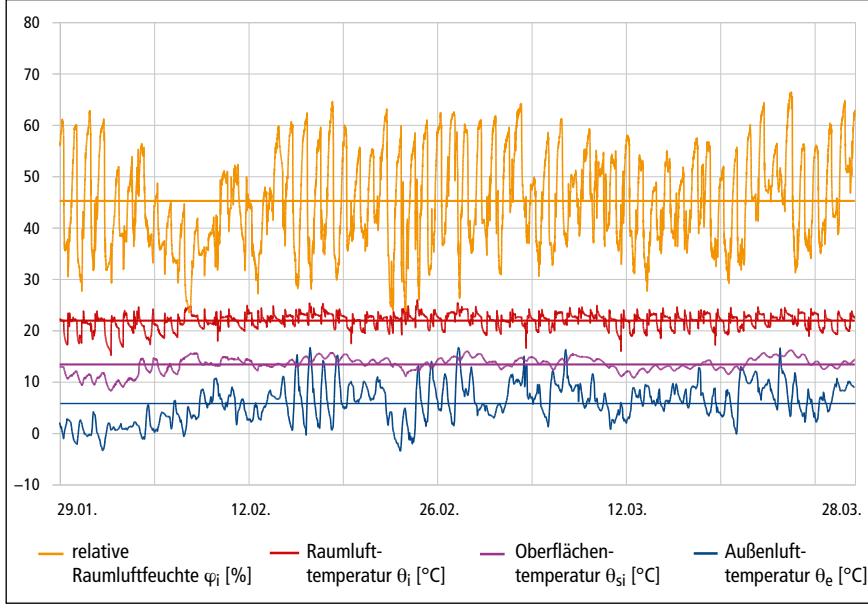
Bild 89 ■ Verlauf von Außenlufttemperatur, Raumlufttemperatur, relativer Raumluftfeuchte und Oberflächentemperatur im Messzeitraum

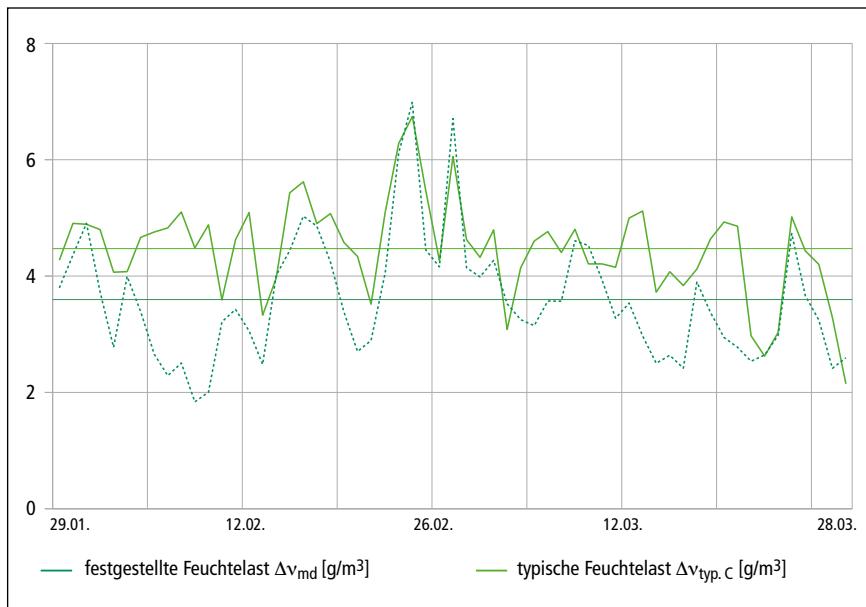
Bild 90 ■ Verlauf der festgestellten Feuchtelast und der typischen Feuchtelast im Messzeitraum

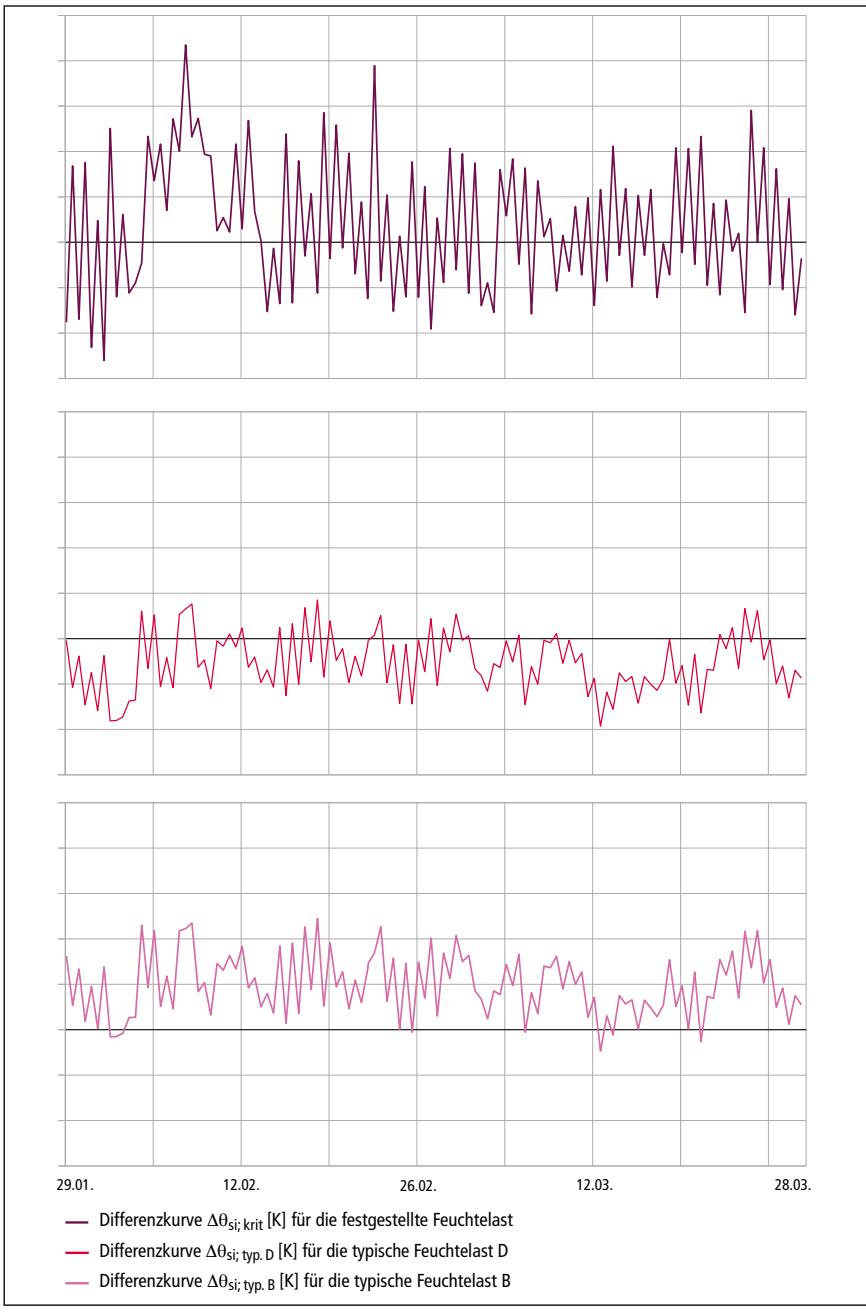
Bild 91 ■ Verlauf der Differenzkurve zwischen den gemessenen und den berechneten kritischen Oberflächentemperaturen (oben) sowie der Differenzkurve unter Zugrundelegung typischer Feuchtelasten (Nutzungsszenario D für drei Bewohner (Mitte) und Nutzungsszenario B für einen Bewohner (unten)) jeweils als Halbtagsmittelwerte im Messzeitraum

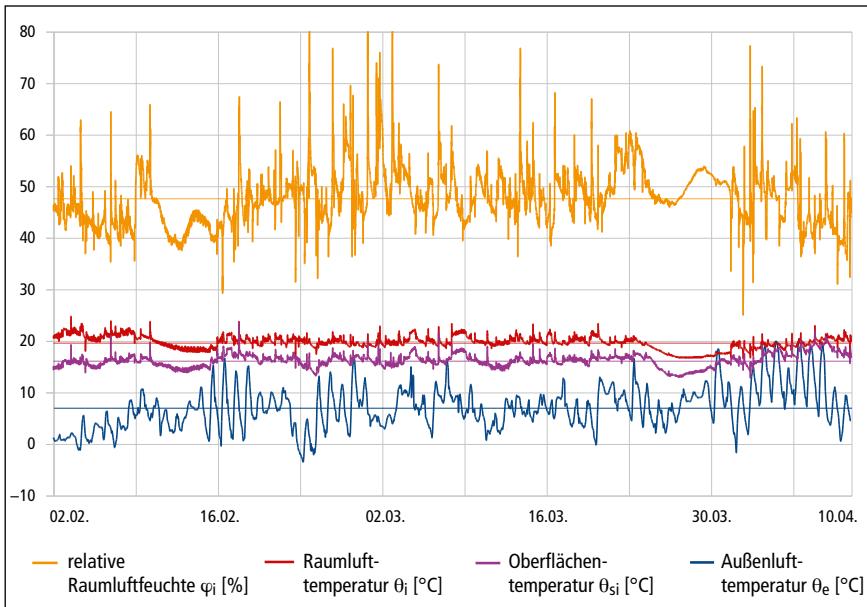
Bild 92 ▀ Verlauf von Außenlufttemperatur, Raumlufttemperatur, relativer Raumluftfeuchte und Oberflächentemperatur im Messzeitraum

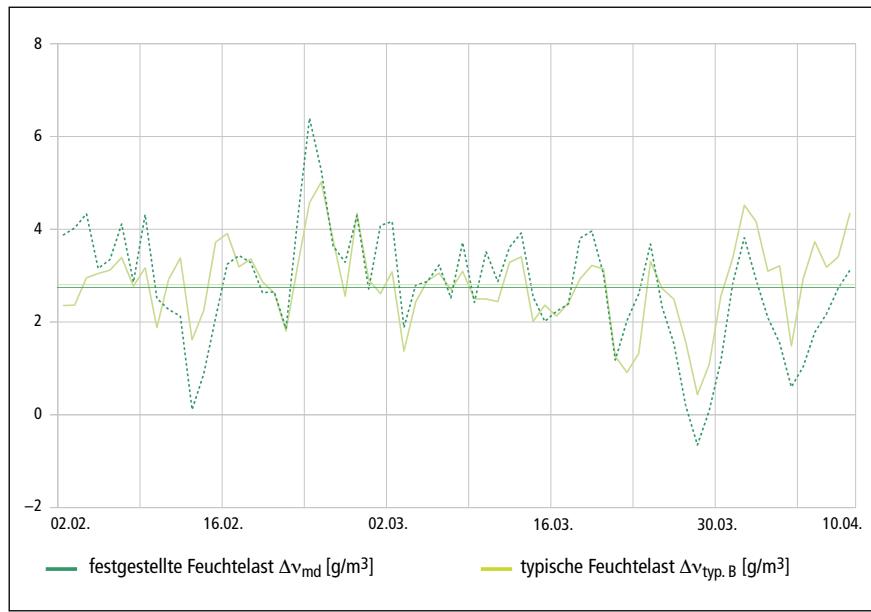
Bild 93 ▀ Verlauf der festgestellten Feuchtelast und der typischen Feuchtelast im Messzeitraum

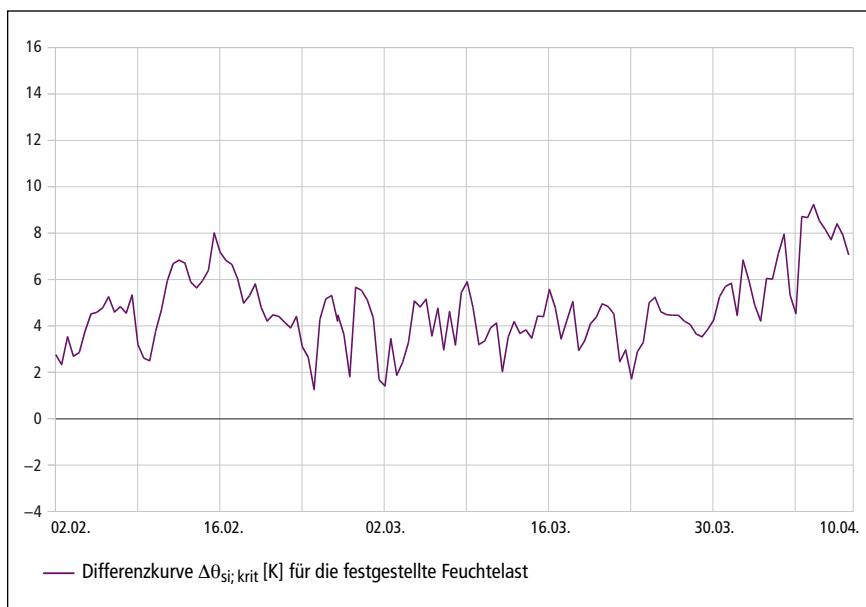
Bild 94 ■ Verlauf der Differenzkurve zwischen den gemessenen und den berechneten kritischen Oberflächentemperaturen als Halbtagsmittelwerte im Messzeitraum

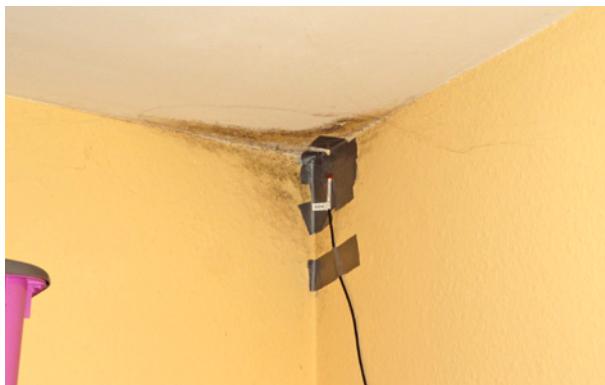
Bild 95 ■ Schadensbild in der untersuchten Raumecke mit dem zur Messung der Oberflächentemperatur installierten Datenlogger

In einer mietrechtlichen Auseinandersetzung hatte die Beurteilung eines Schimmelbefalls (Bild 95) nach dem ‚Verfahren der komplexen Datenloggermessungen‘ folgendes Ergebnis:

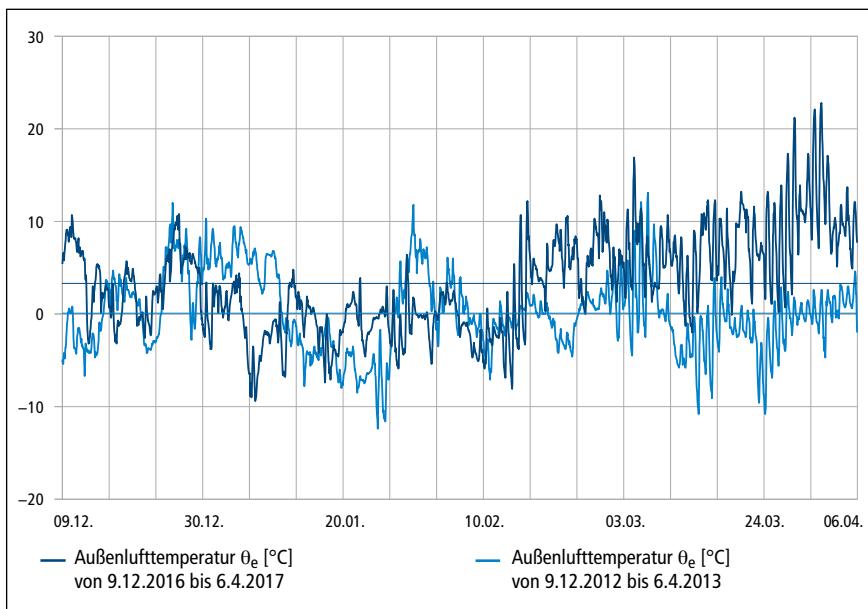
Bild 96 ■ Verlauf der Außenlufttemperaturen in den beiden betrachteten Wintern

Bild 97 □ Verlauf der Differenzkurve zwischen den gemessenen und den berechneten kritischen Oberflächentemperaturen als Halbtagsmittelwerte im Messzeitraum mit Markierung der Zeiträume mit besonders niedrigen Außenlufttemperaturen (vgl. Bild 96)

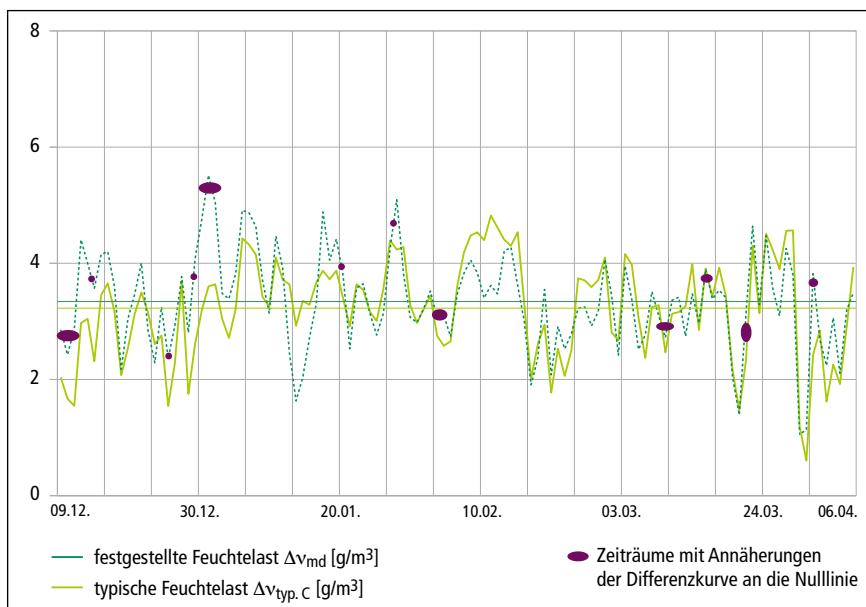
Bild 98 □ Verlauf der festgestellten Feuchtelast und der typischen Feuchtelast im Messzeitraum und Markierung der Zeiträume mit Annäherungen der Differenzkurve an die Nulllinie (vgl. Bild 97)
