Algen und Pilze an Fassaden

Ursachen und Vermeidung

3., durchgesehene Auflage

Fraunhofer IRB

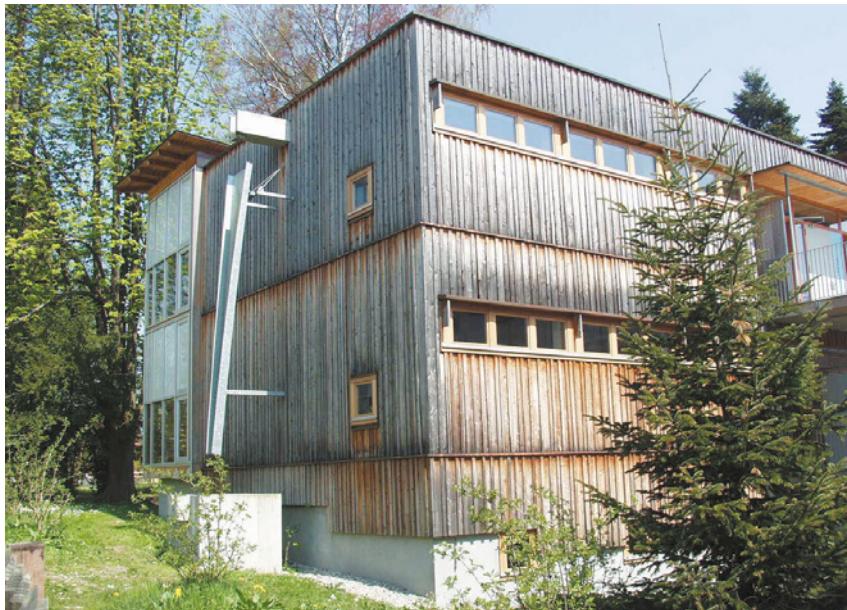
Abb. 5:
Bläuepilze an Holz-
konstruktionen.
An der ungeschütz-
ten bewitterten
Holzkonstruktion
wachsen Bläuepilze
am Holz, ohne die
Holzstruktur zu
schädigen.

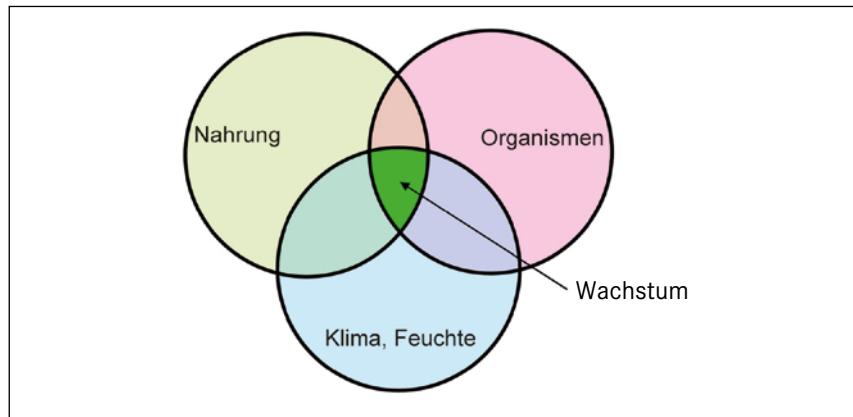
Abb. 6:
Aerobiologische
Voraussetzung für
Bewuchs

Die normale Umgebungsluft enthält immer zahlreiche Pilzsporen und Algenzellen. Diese werden, oft an Staubpartikel angelagert, mit der Luft verbreitet. Sie gelangen an neue Orte, wo sie sich festsetzen und bei günstigen Wachstumsbedingungen (Klima und ausreichende Nahrung) aus unsichtbaren mikroskopisch kleinen »Keimen« zu sichtbaren Kolonien heranwachsen. Am Bau stellt sich bei der Beurteilung von Algen- und Pilzwachstum immer als erstes die Frage nach dem Ursprung der Nahrung und der Feuchtigkeit. Als Beispiel für ein derartiges Habitat ist in Abb. 7 eine unbehandelte Holzfassade zu sehen.

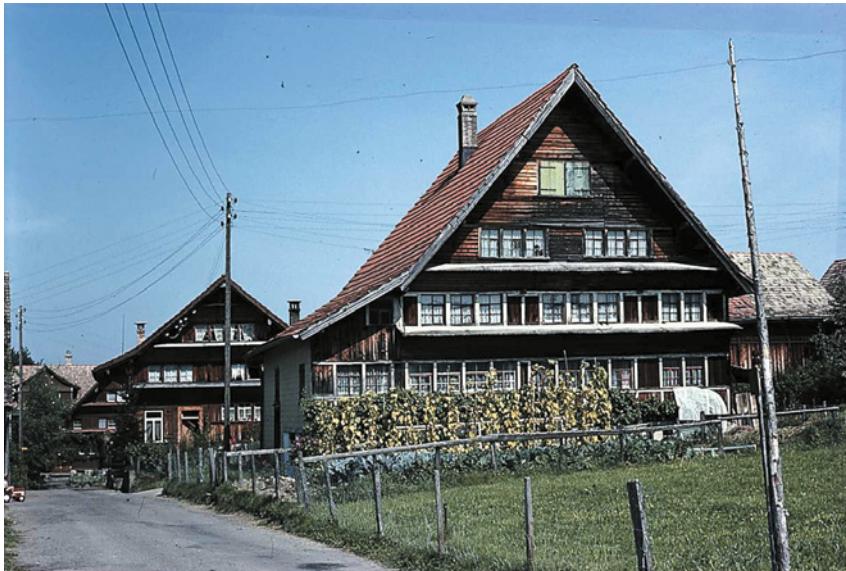
Abb. 7:
Bläuepilze an Holzfassade. Ein Dachvorsprung sorgt für Regenschutz und verhindert oder verzögert lokal die Bläuepilzentwicklung

Durch Wind und Wetter herantransportierte Schwärzepilze haben sich an den bewitterten Fassadenpartien im Zellinneren der oberflächlichen Holzzellen und an der Holzoberfläche flächendeckend als Schwärzepilzkolonien entwickelt. Durch die Eigenfarbe der Pilzzellwand hat sich die Holzfarbe dunkel verfärbt. Deutlich sichtbar ist oft die durch das Dach vor Regeneinwirkung geschützte Partie. Diese Schwärze- oder auch Bläuepilze zerstören das Holz nicht, aber sie

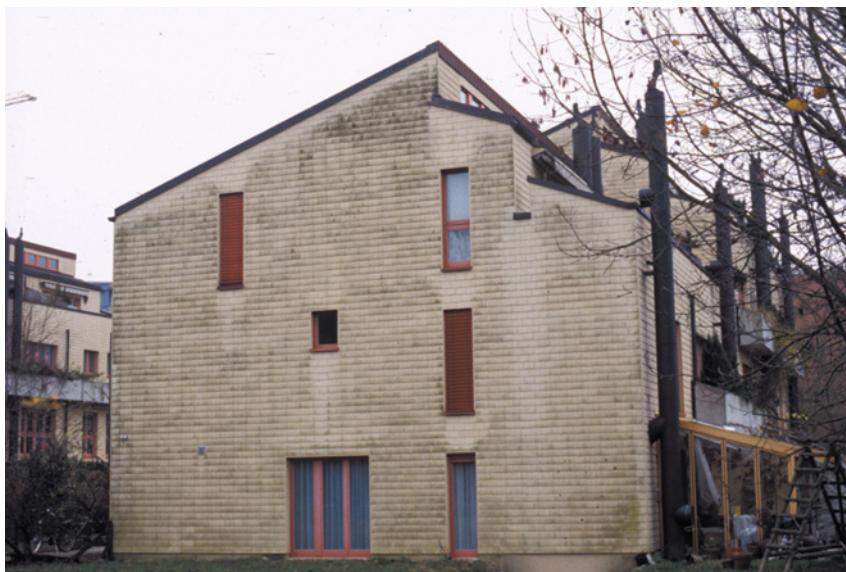
Abb. 9:
Außenwärmédämmung mit hinterlüfteter Verkleidung mit Algenbefall

Leider zeigte sich bei beiden Konstruktionen in den letzten Jahren ein unerwünschter Nebeneffekt in Form von großflächigem Bewuchs durch Algen und teilweise auch durch Pilze. Davon betroffen waren hauptsächlich Fassaden mit der Orientierung von Nordost über Nord bis Nordwest. Die Abb. 9 und 10 zeigen typische Beispiele.

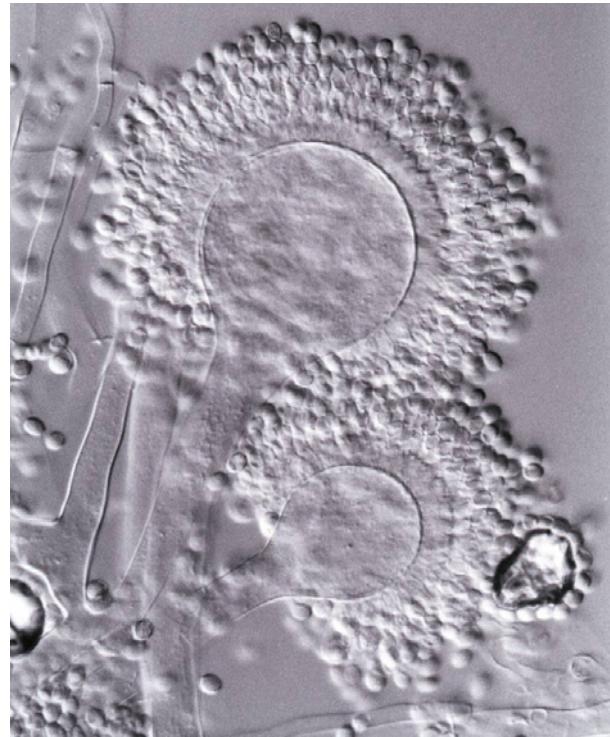
Abb. 15:
Sporenbildung beim Schimmelpilz *Aspergillus* sp. An kopfigen Sporeenträgern entstehen Ketten von Schimmelpilzsporen.

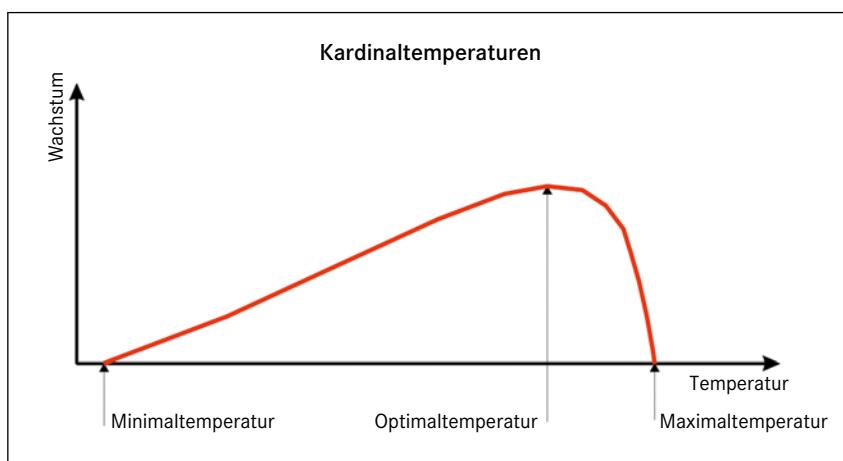
Abb. 17:
Kardinal-
temperatur-
temperaturen
des Wachstums

- Minimaltemperatur, also jene Temperatur, bei welcher Wachstum möglich wird. Dies ist für psychophile Organismen im Bereich um -2 °C bis -7 °C, wenn die Feuchte noch als Wasser und nicht als Eis in der Mikrobenzelle vorhanden ist.
- Optimaltemperatur, also jene Temperatur, die optimales Wachstum erlaubt. Eigene Untersuchungen (Weirich 1989, zitiert in Raschle et al. 1989) mit von der Fassade isolierten Pilzen haben ergeben, dass die meisten Pilzstämme ihr Wachstumsoptimum bei etwa 20 - 25 °C hatten.

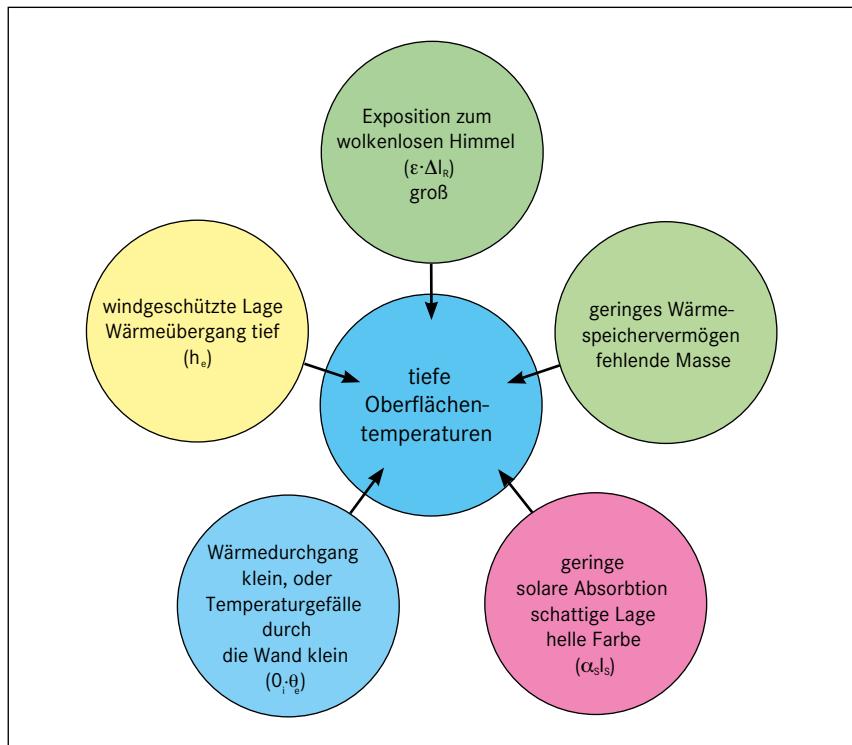
Abb. 18:
Einflussfaktoren
für tiefe
Oberflächentemperaturen

Darüber hinaus haben Faktoren wie Speicherfähigkeit der Wand, feuchtes Mikroklima, Höhenlage, häufige Inversionslagen, Bewuchs in der Nähe der Fassade, etc. ebenfalls einen größeren oder kleineren Einfluss auf die Dauer der Befeuchtung der Oberflächen. So wird z.B. in der Schweiz selten ein großflächiger Algenbewuchs in Höhenlagen über 800–1000 m ü. N.N. beobachtet.

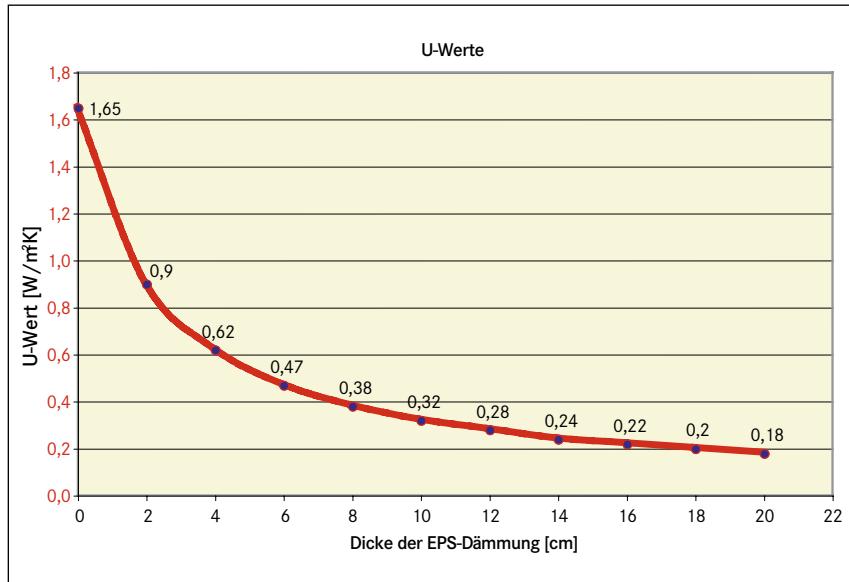
Abb. 19:
Zusammenhang zwischen U-Werten und Dämmdicken. Die Berechnung erfolgte für eine verputzte Außenwärmmedämmung auf einem 18 cm dicken verputzten Backsteinmauerwerk; (Polystyrolämmung (EPS): 15 kg/m³).

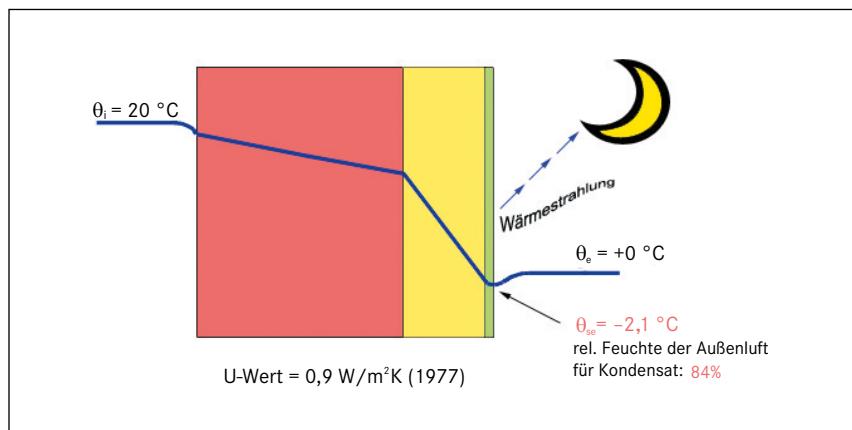
Wenn die relative Feuchtigkeit der Außenluft höher ist als 84 % (bei 0 °C) beschlägt sich die schlecht gedämmte Wand ($U=0,9 \text{ W/m}^2\text{K}$) in der Nacht mit Tauwasser

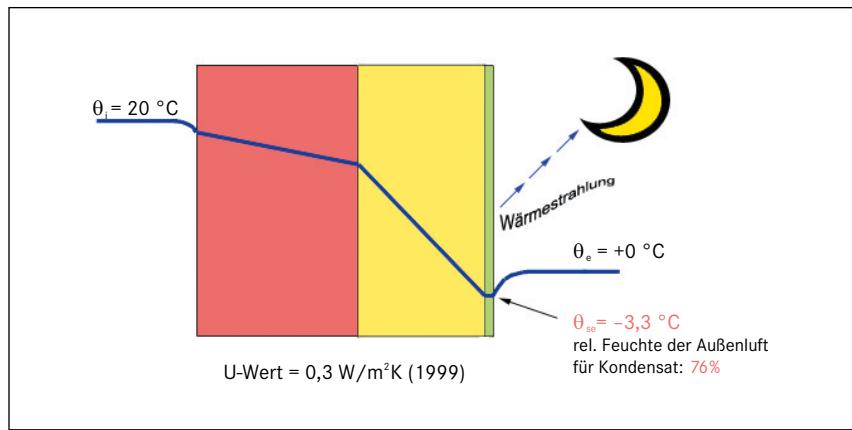
Abb. 25:

Wenn die relative Feuchtigkeit der Außenluft höher ist als 76 % (bei 0 °C) beschlägt sich die gut gedämmte Wand ($U=0,3 \text{ W/m}^2\text{K}$) in der Nacht mit Tauwasser

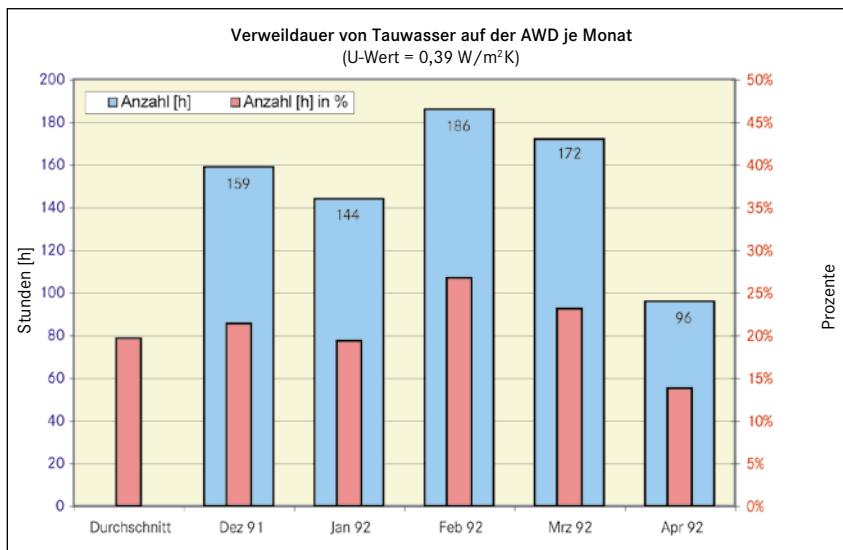
Abb. 26:
Dauer der Tauwasserbeschlagung einer verputzten Außenwärmédämmung während des Winters 1991/1992.
(Prozente beziehen sich auf die Gesamtstundenzahl des jeweiligen Monats)

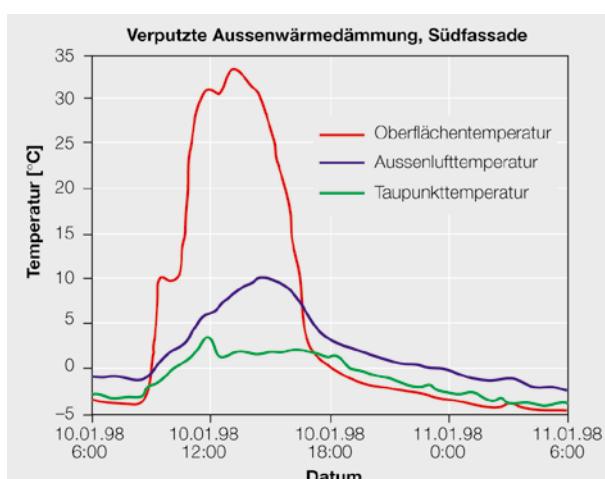
Abb. 27:
Verputzte
Außenwärmédämmung,
U-Wert
ca. 0,3 W/m²K,
Südfassade,
Temperaturverlauf
im Tageszyklus.
Die Oberflächentemperatur liegt
während ca. 15 h
unter der Taupunkttemperatur der
Außenluft.

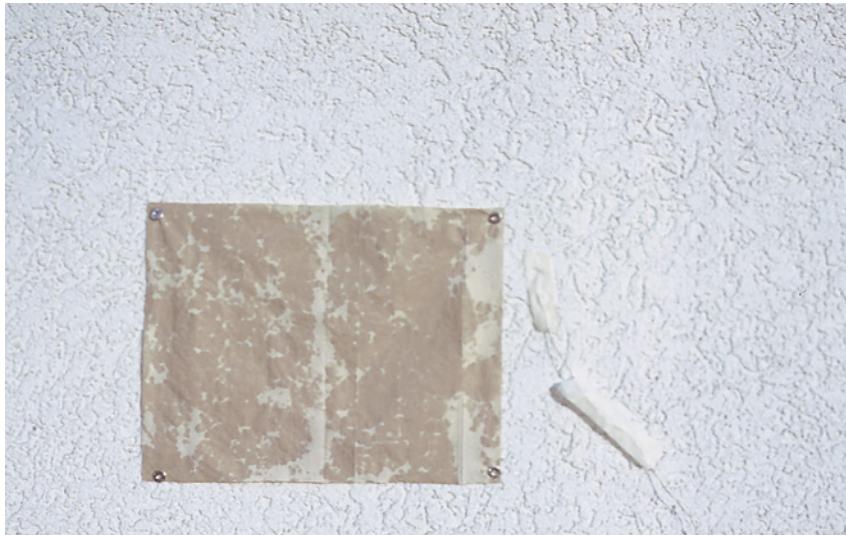
Abb. 28:
Das Kondenswasser auf der Oberfläche des Verputzes ist praktisch unsichtbar. Erst beim Aufdrücken eines saugfähigen Papiers wird die Feuchte durch dunkle Flecken auf dem Papier sichtbar.

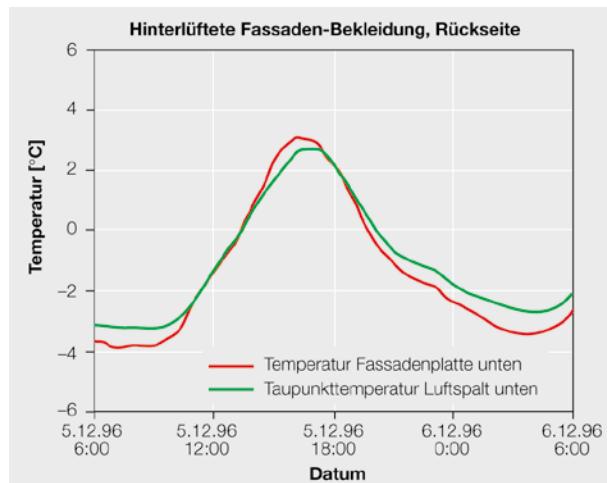
Hinterlüftete Fassadenbekleidung, Rückseite einer Fassadenplatte. Die Temperaturen fallen auch hier unter die Taupunkttemperatur der Umgebungsluft. Folge: Die Rückseite wird ebenfalls befeuchtet.

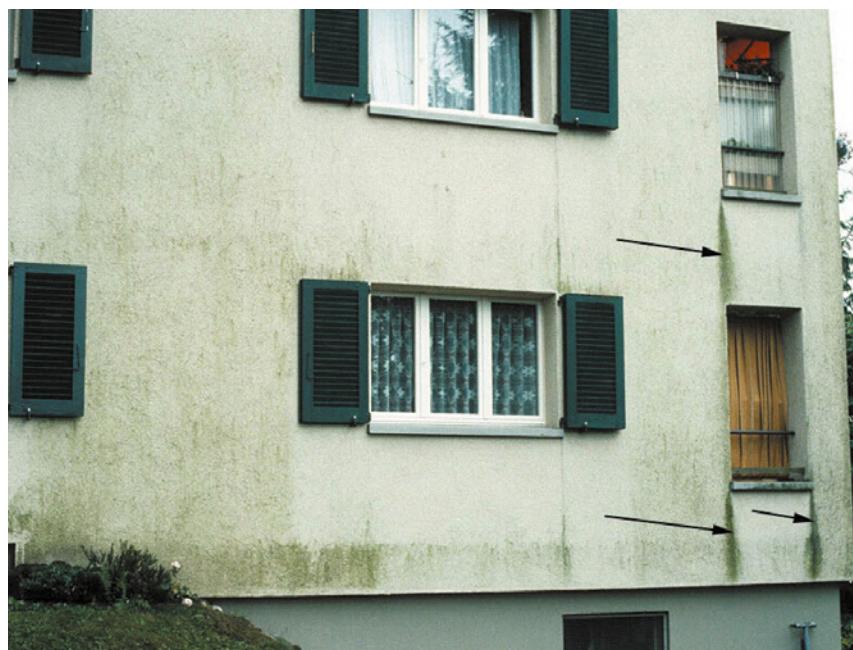
Abb. 32:
Mangelhafte
Entwässerung von
Balkonen bewirkt
starkes Algen-
wachstum an
Wasserläufen

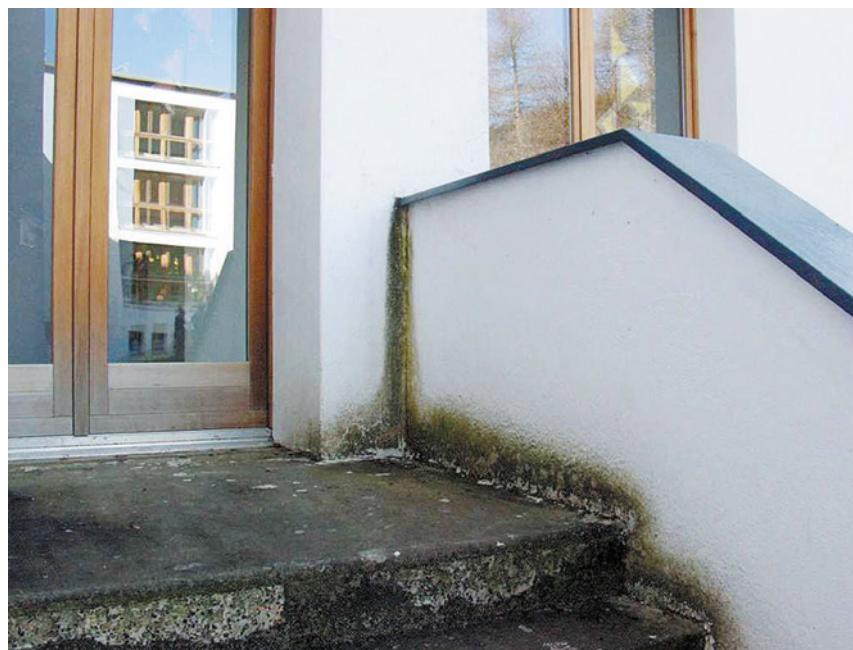
Abb. 33:
Mangelhafte
Abdeckung der
Brüstung mit Algen-
befall am Wasserlauf
und starker Algen-
befall im Spritz-
wasserbereich

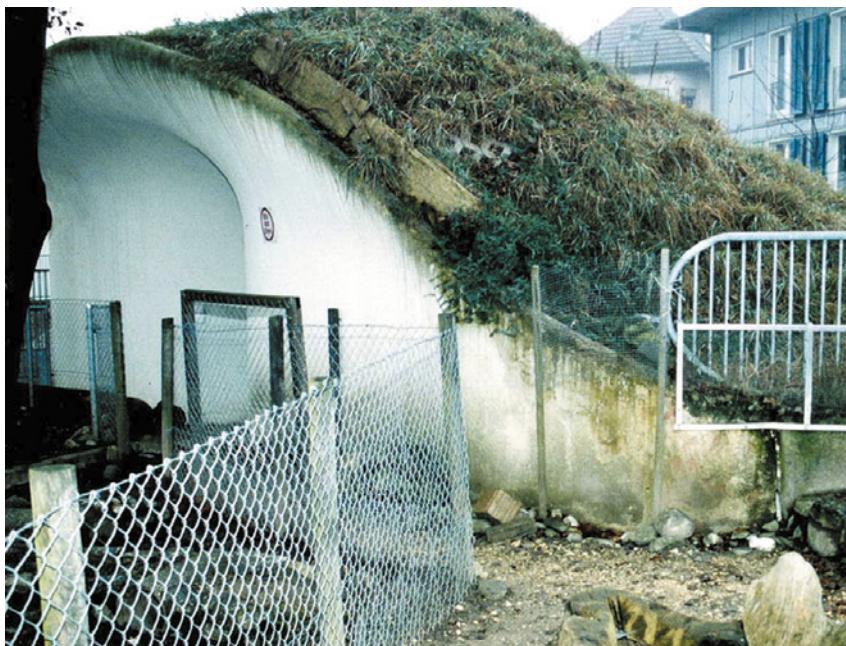
Abb. 34:
Algenwuchs an der
runden Mauerkrone
wegen ständig hoher
Feuchtigkeit

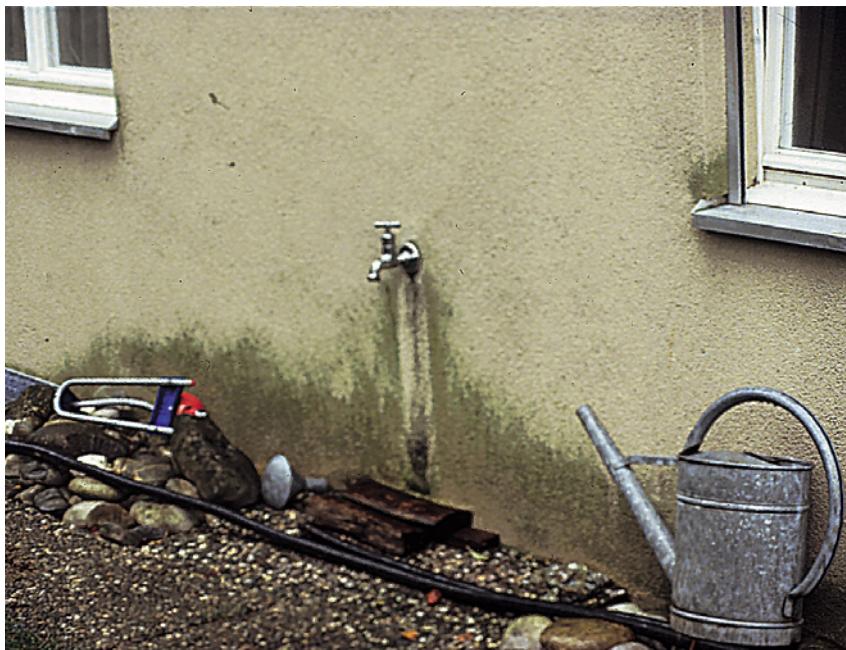
Abb. 35:
Algenbewuchs im
Sockelbereich im
Umkreis der Was-
serzapfstelle

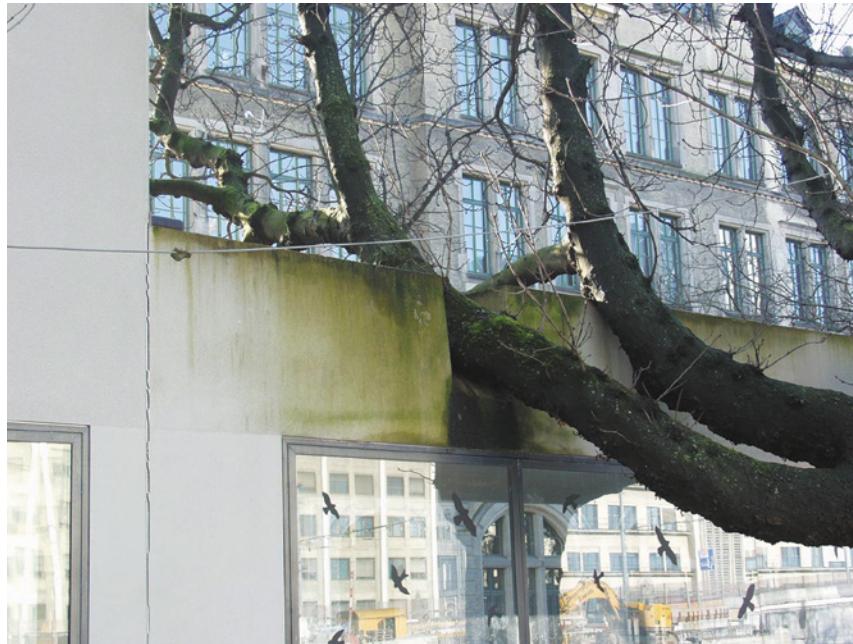
Vorhersehbarer
Algenbefall beim
Baumschutz und der
entsprechenden Ent-
wässerung

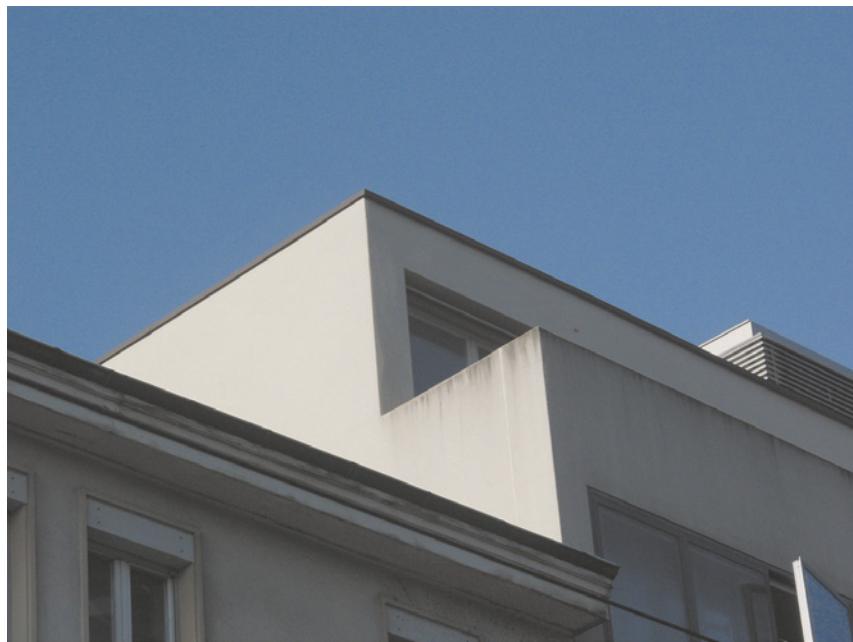
Abb. 37:

Unterschiedliche
Behandlung der
Brüstungen
oben abgedeckt =
kein Algenbefall;
unten nicht abge-
deckt = Algenbefall

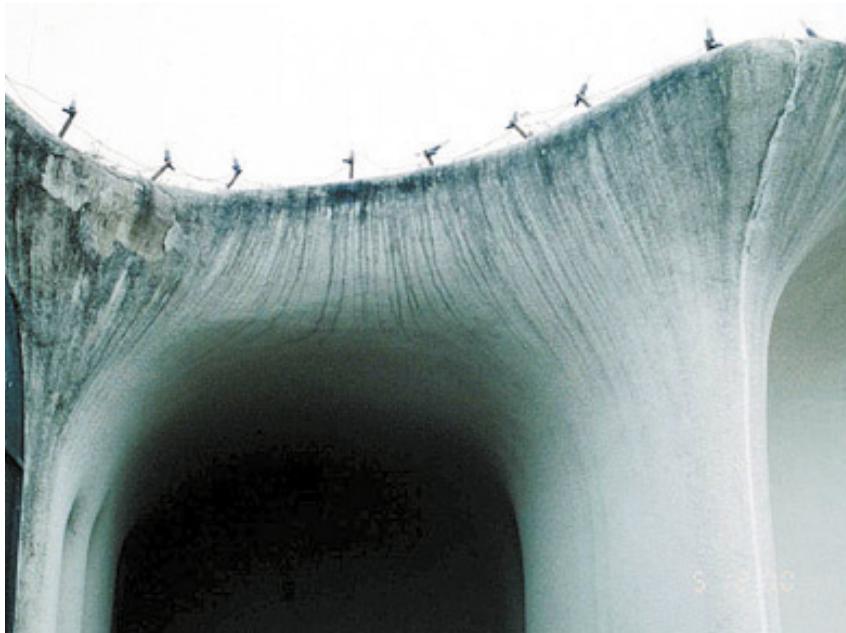
Abb. 38:
Runde Brüstungen ohne Abdeckungen provozieren den Algenbefall an den Wasserlaufspuren

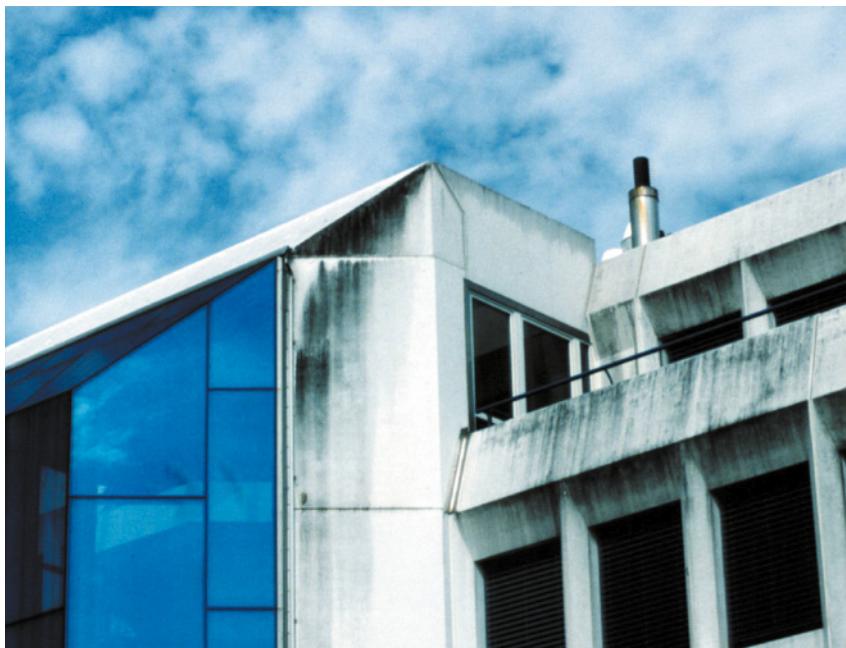
Abb. 39:
Schräg nach außen und nach innen geneigte Brüstungen und Abdeckungen sind sehr anfällig für Algenbefall an den Wasserlaufspuren

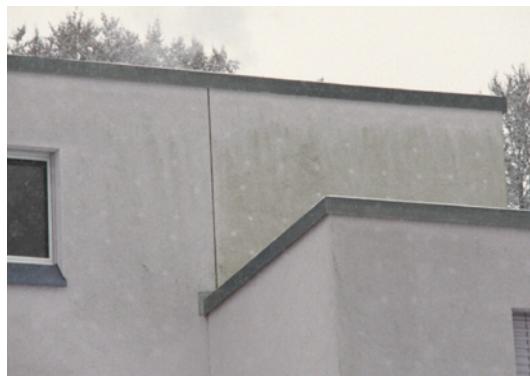
Abb. 40:
Nordostfassade.
Ansicht des Attikage-
schosses

Im Jahr 1996 wurde an der Nordost- und Nordwestfassade der erste Bewuchs beobachtet. Im Jahr 1997 erfolgte an diesen Fassaden eine großflächige Ausbreitung. Auffallend war, dass die Veralgung über den Dämmstoffdübeln fehlte. Die Dämmstoffdübel zeichneten sich als runde, helle Flecken von ca. 50 mm Durchmesser in den vergrünten Fassaden ab. Abb. 40 zeigt eine Aufnahme der Nordostfassade des Attikageschosses aus dem Jahr 1997, Abb. 41 zeigt einen Ausschnitt daraus.

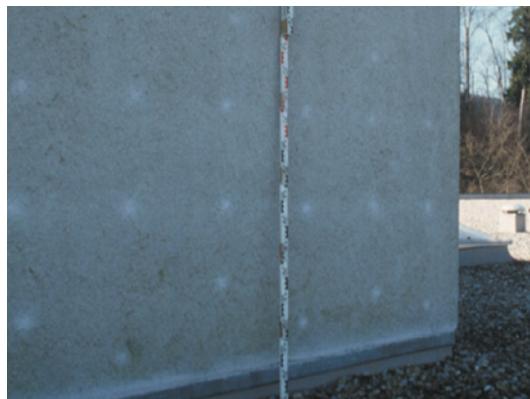
Abb. 41:
Detailansicht zu
Abb. 40

Im Winter 1997/1998 wurden Infrarotaufnahmen der vergrünten Fassaden durch die Abteilung Bauphysik der EMPA Dübendorf erstellt. Abb. 42 zeigt eine Aufnahme des in Abb. 41 dargestellten Fassadenausschnitts. Die Aufnahme verdeutlicht die Wärmebrückenwirkung der Dämmstoffdübel und belegt die Übereinstimmung der Dübel mit den bewuchsfreien hellen Flecken.

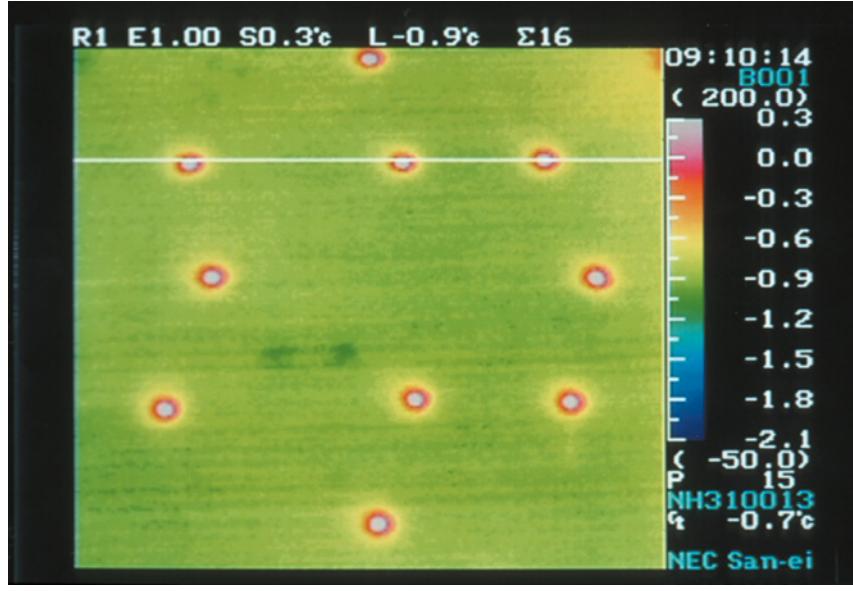
Über drei der »Hot Spots« wurde eine Temperaturmesslinie gelegt und die Oberflächentemperaturen gemessen

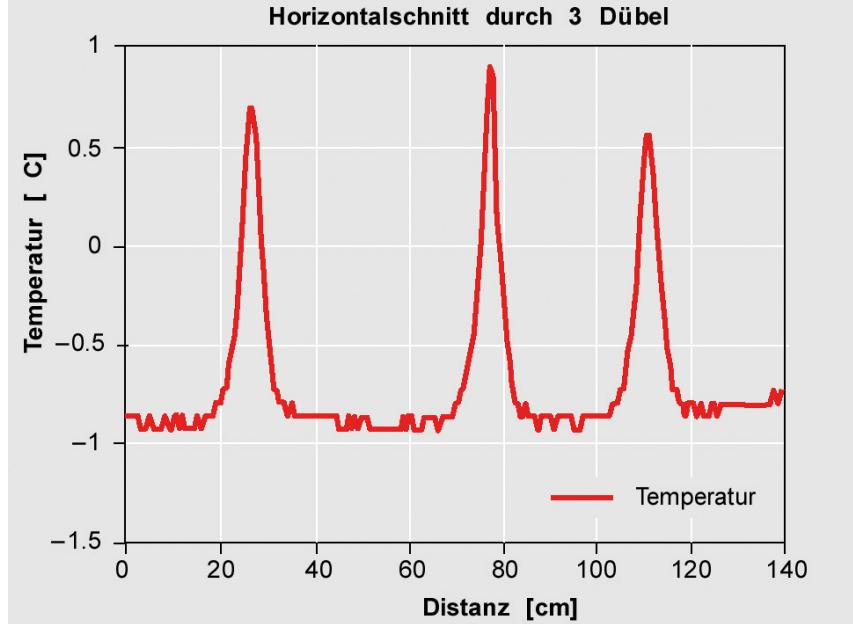
Abb. 44:

Temperaturverlauf entlang der Messlinie in Abb. 43. Die Temperaturerhöhung über den Dämmstoffdübeln beträgt bis 1,8 K.

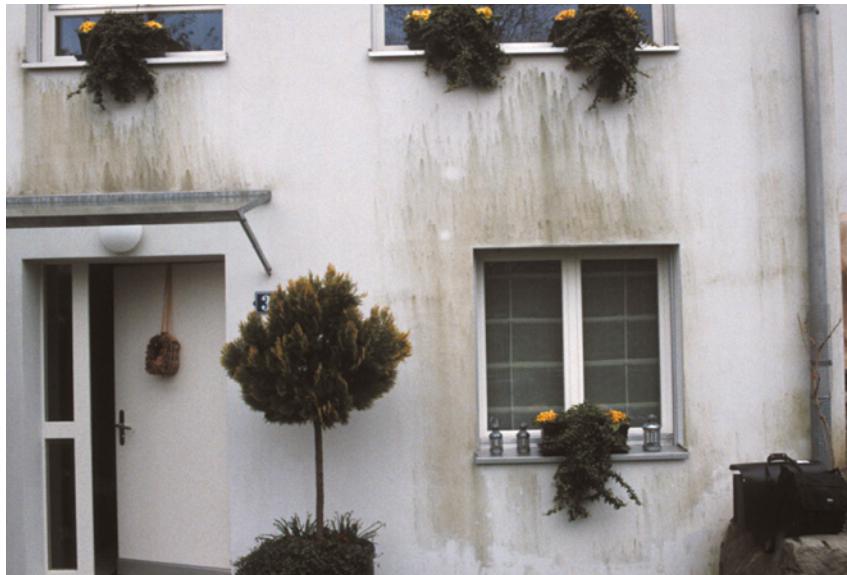
Abb. 45:
Ansicht der verschmutzten Fassade.
Gut sichtbar sind auch die hellen Flecken neben und über dem Sturz. An diesen Stellen wurden die Sturzelemente mechanisch mit Dübeln befestigt.

Schon bald nach der Fertigstellung traten an einem der Reihenhäuser starke Verfärbungen auf. Die Nachbargebäude waren ebenfalls betroffen, jedoch nicht in gleich starkem Ausmaß. In den Abb. 45 und 46 sind Ausschnitte aus der Fassade dargestellt.

Eine Untersuchung einer Putzprobe in der Fachgruppe Mikrobiologie im Bauwesen der EMPA St.Gallen hat ergeben, dass die Probe stark von kokkoiden Grünalgen bewachsen ist und diese sich auch tief in die Oberfläche hinein fortsetzen. Ein Bewuchsversuch im Labor stellte fest, dass die Verputzproben schon nach sechs Tagen zur Hälfte mit Schimmelpilzen bewachsen waren. Der Bewuchsversuch mit Algen zeigte, dass die Probe nach zwei Wochen vollständig überwachsen waren. Daraus wurde gefolgert, dass im Verputz kein Schutzmittel gegen Algen oder Pilzbewuchs beigefügt war.

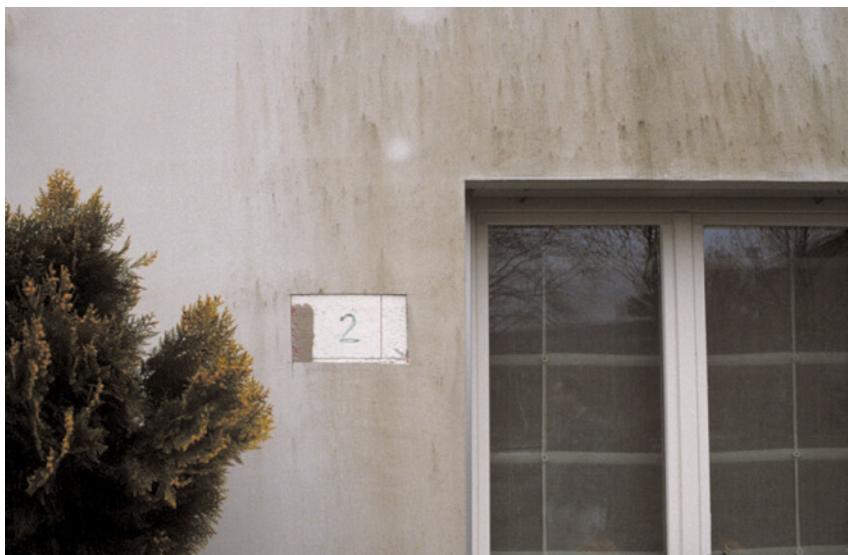
Abb. 46:

Detailaufnahme aus Abb. 45. Sichtbar ist auch die Stelle der Probeentnahme. An dieser Probe wurden die Organismen auf der Oberfläche bestimmt.

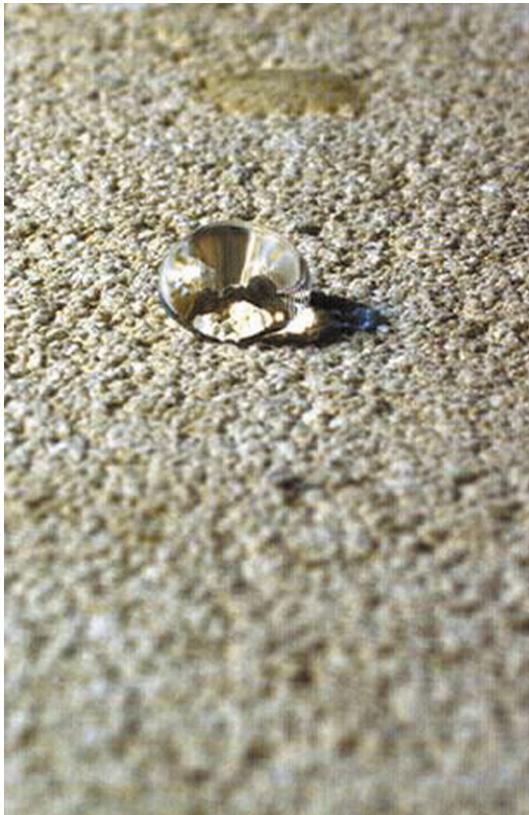
Abb. 47:
Ein Wassertropfen wurde auf eine der Fassade entnommenen Probe aufgesetzt. Sichtbar ist der große Randwinkel des Wassertropfens, was die wasserabstoßende Eigenschaft bestätigt.

Weitere Untersuchung im Labor zeigten, dass der Verputz sehr stark hydrophobiert war. In Abb. 47 ist eine Laboraufnahme mit einem Wassertropfen auf einer herausgeschnittenen Verputzprobe dargestellt. Daraus ist ersichtlich, dass der Randwinkel des Tropfens (Benetzungswinkel) größer als 90° ist, was die wasserabstoßenden Eigenschaften der Oberfläche sichtbar macht. Des Weiteren wurde festgestellt, dass der verlangte Anstrich auf dem Deckputz nicht vorhanden war. Die Oberfläche war dadurch poröser und es lagerte sich bei Tauwasserbedingungen mehr Wasser an.

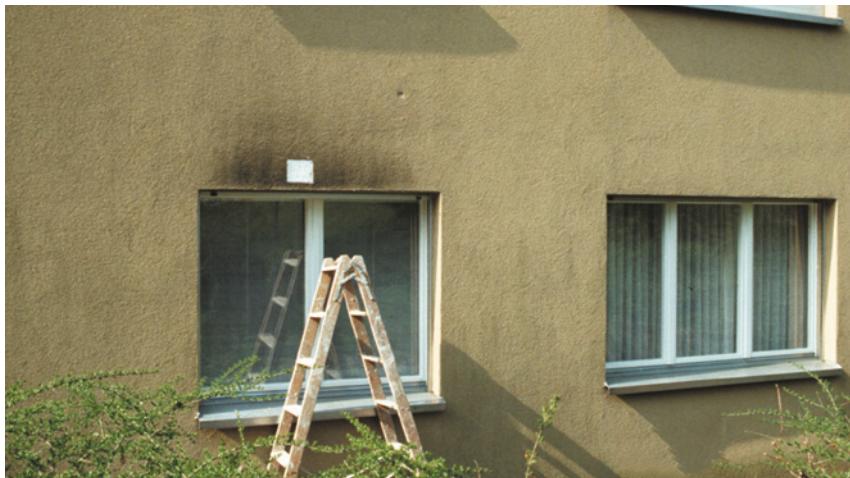
Abb. 48:
Fenstersturz mit
Schwärzepilzen.
Verputzte Außen-
wärmédämmung auf
Polystyrolplatten.

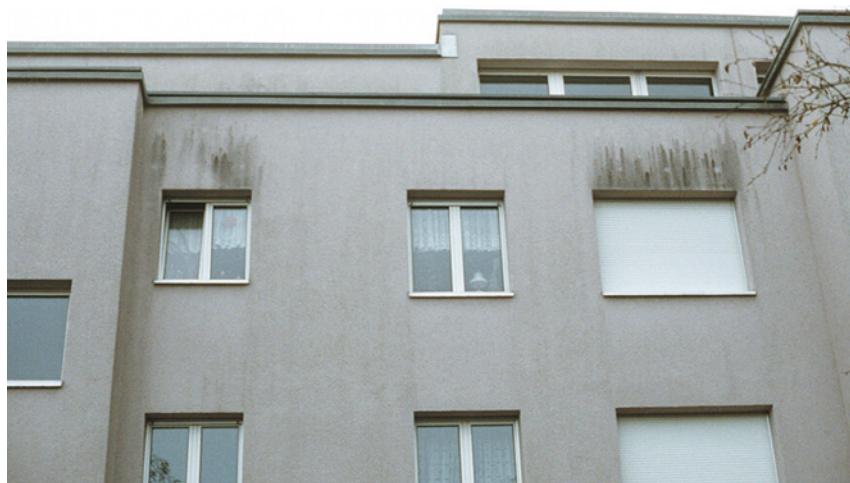
Abb. 49:
Fenstersturz mit
Algenbewuchs. Die
Dübelanker zeichnen
sich dank ihrer Wär-
mebrückenwirkung
als bewuchsfreie
helle Flecken ab.

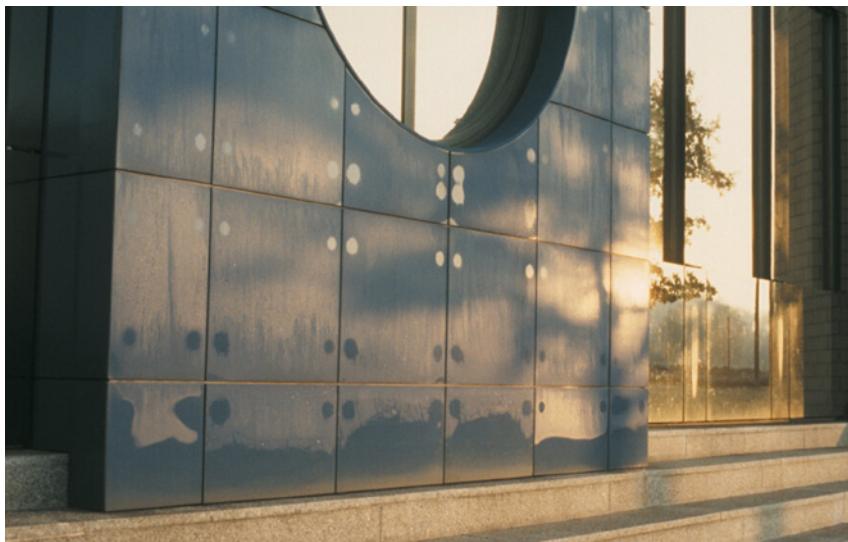
Abb. 50:
Tauwasser auf einer hinterlüfteten Fassadenbekleidung aus Keramikplatten.
Die Verankerungen zeigen sich als scharf abgegrenzte tauwasserfreie Zonen.

Auch bei hinterlüfteten Fassadenbekleidungen aus wenig massiven Materialien wie Faserzement-Platten, Keramik, Holz, etc. treten die Effekte der Unterkühlung auf. Hier wird zusätzlich durch den Luftstrom hinter den Bekleidungsmaterialien die Rückseite befeuchtet. Falls das Material saugfähig ist besteht die Gefahr, dass eine hohe Grundfeuchte über längere Zeit dem Bewuchs durch Mikroorganismen förderlich ist. Es ist darum nicht selten, dass Bewuchs auch auf hinterlüfteten Bekleidungen auftritt.

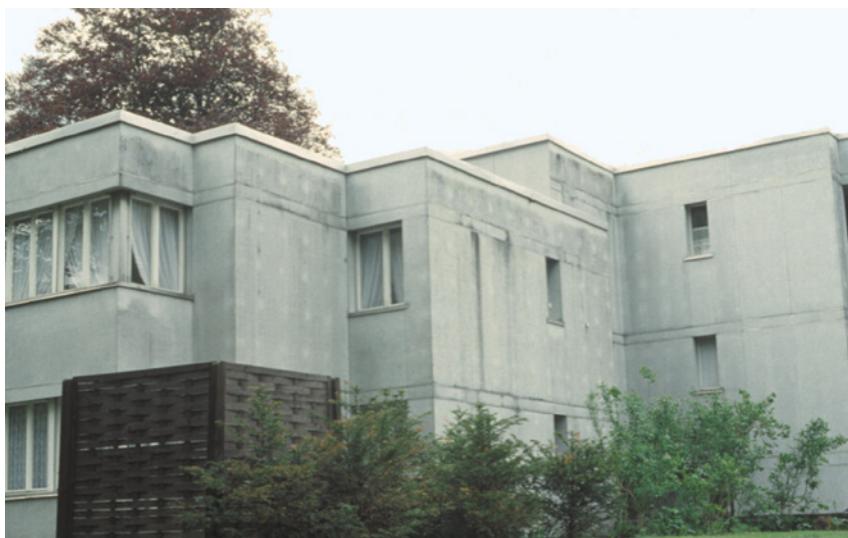
Abb. 51:
Hinterlüftete Fassadenbekleidung aus großformatigen Faserzementplatten.
Die Montagepunkte zeichnen sich als helle, nicht bewachsene Flächen im sonst ziemlich flächigen Bewuchs ab.

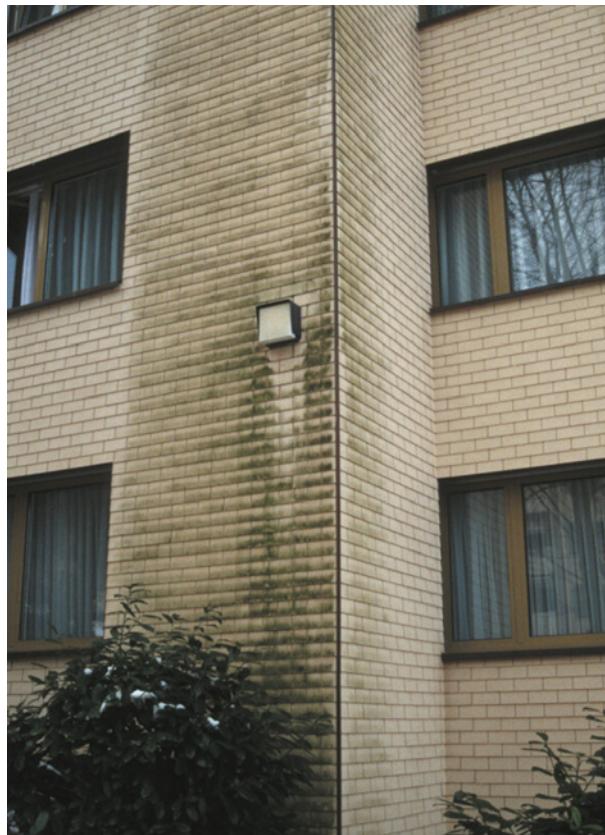
Ansicht einer verschmutzten Fassade aus Faserzement Schiefer. Im Bereich unterhalb der Leuchte wird ablaufendes Wasser konzentriert, was durch die zusätzliche Wasserbelastung einen stärkeren Bewuchs verursacht.

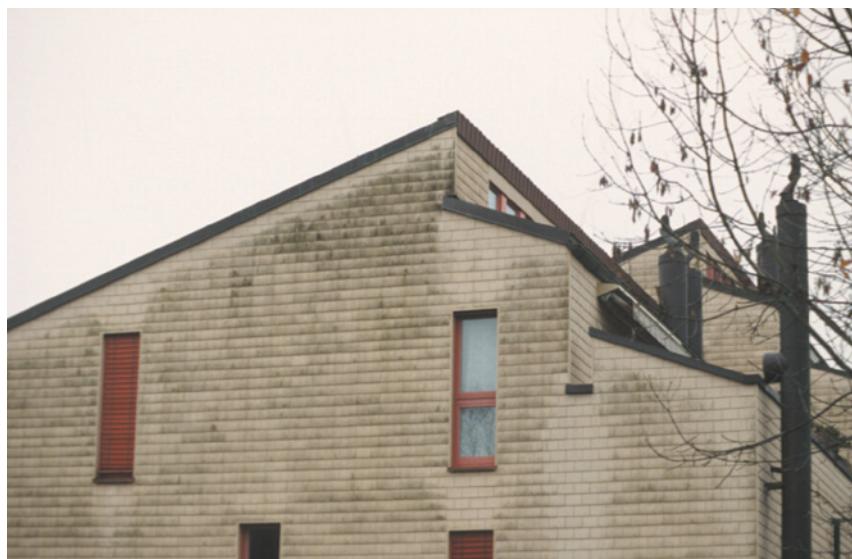
Abb. 53:

Ansicht einer verschmutzten hinterlüfteten Fassade aus Faserzement Schiefer. Auffallend sind die sauberen Stellen im Sturz- und Brüstungsbereich, wo offenbar warme Luft austritt und die Verkleidung von hinten aufwärmst.

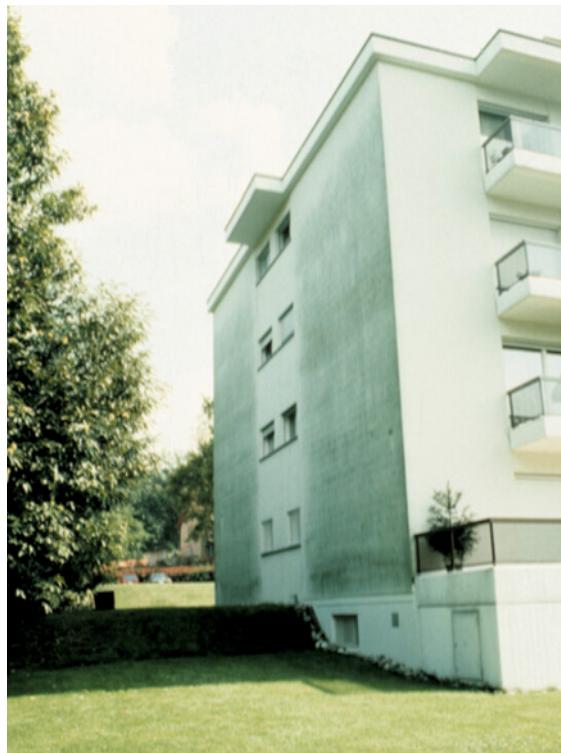
Abb. 54:
Algenbewuchs an
der Nordfassade,
Gebäudeabstand
wenige Meter von
einem Waldstück.
Die scharfe Abgren-
zung des Befalls
zwischen Nord- und
Westfassade ist gut
sichtbar.

Die Innen- und Außenschale des Zweischalenmauerwerks bestanden aus Backsteinen. Die Wandstärken betragen 150 mm innen und 120 mm außen. Die 70 mm dicke Wärmedämmsschicht bestand aus Mineralfaserplatten und einem darauf aufgebrachten zweischichtigen, wasserabweisenden Acrylbasis-Deckputz.

Der Algenbewuchs erfolgte nur an der gegen den Wald orientierten Nordfassade. Abb. 54 zeigt den Zustand fünf Jahre nach der Fertigstellung des Gebäu-

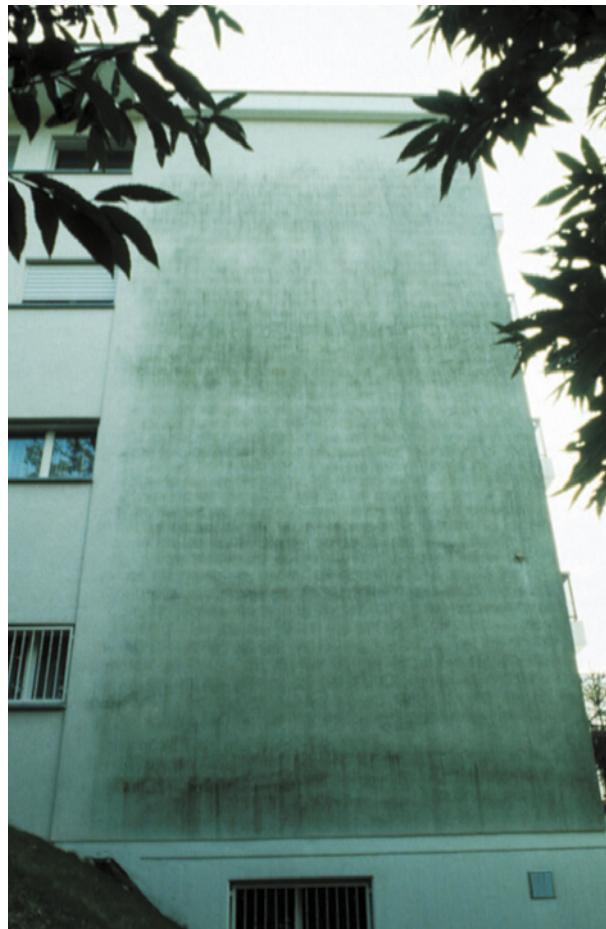
Das geometrische Muster des Algenbewuchses entspricht dem Fugenbild des verputzten Mauerwerkes

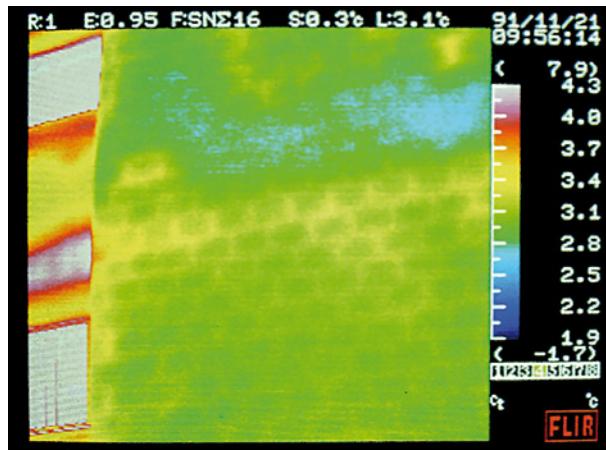
Abb. 56:

Infrarotbild zu einem Ausschnitt von Abb. 55. Links ist die warme und bewuchsfreie Mittelzone der Fassade mit den Fenstern ansatzweise erkennbar.

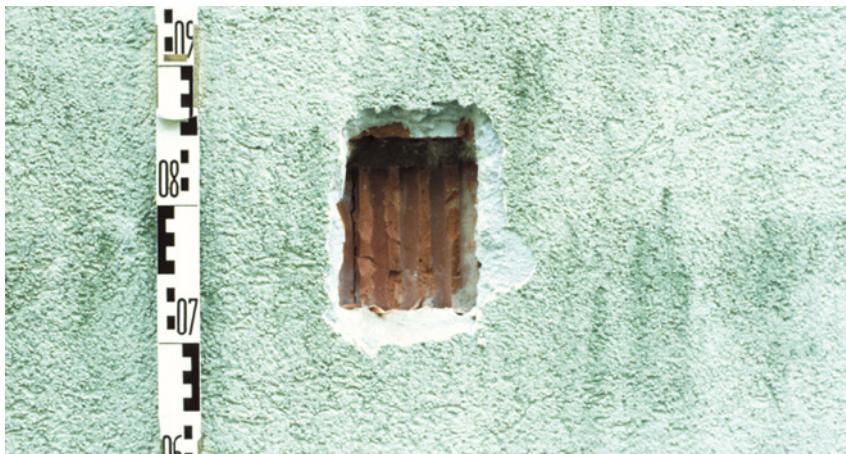
Abb. 57:
Sondierstelle zur
Überprüfung der
Konstruktion und der
Materialfeuchtigkeit

Um sicher zu sein, dass der Bewuchs nicht durch Feuchtigkeit im Verputz oder Mauerwerk ausgelöst wurde, wurden zusätzlich Materialproben entnommen, vgl. Abb. 57. Die Prüfung ergab für den Verputz eine Materialfeuchte von 1,7 Massen-%, für den Mauermörtel 3,3 Massen-% und für den Backstein 1,3 Massen-%. Diese nach der Darrmethode bei 105 °C ermittelten Werte entsprechen der Ausgleichsfeuchte dieser (trockenen) Konstruktion. Der Wasser- aufnahmekoeffizient des Deckputzes wurde mit ca. 0,03 kg/m²h^{-0,5} ermittelt, was einem sehr regendichten, wasserabweisenden Deckputz entspricht. Damit verblieb die gute Wärmedämmung der Fassadenkonstruktion in Kombination mit der speziellen Standortsituation des Gebäudes als primäre Ursache des Algenbewuchses.

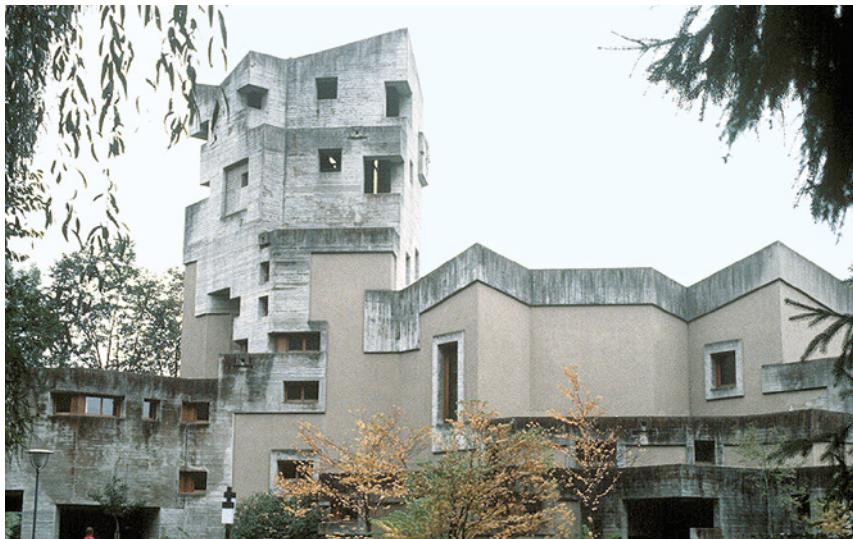
Abb. 59:
Die Sichtbetonteile
sind, ausgehend von
den Brüstungen und
Dachrändern, sehr
stark verschmutzt

Die äußeren Oberflächen der Außenwände einer modernen Kirche (Baujahr 1969/1970) einer kleineren Stadt im Voralpengebiet (650 m über N.N.) bestehen zur Hauptsache aus Sichtbeton und Verputz. Es wurden auffallend stark unterschiedliche Verschmutzungen der Betonfassaden beobachtet. Diese traten insbesondere an Schattenseiten oder an feuchten Stellen auf, wie beispielsweise unterhalb von horizontalen oder lediglich leicht geneigten Beton-Gesimsen. In den Abb. 58 und 59 ist die Situation dargestellt. Rötliche Flecken wurden

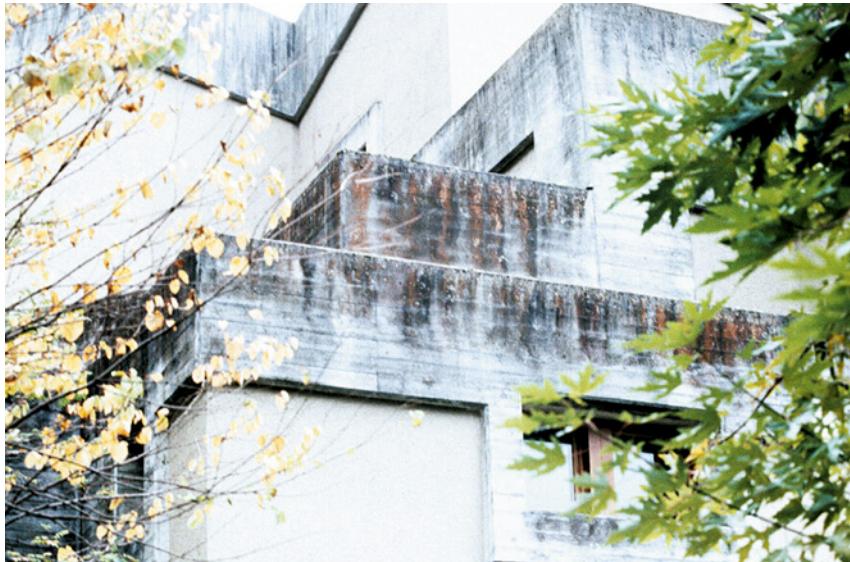
Abb. 60:
Teilweise treten rote Verschmutzungen auf, ähnlich Rostfahnen bei korrodierten Armierungseisen. Diese erweisen sich als mikrobieller Befall.

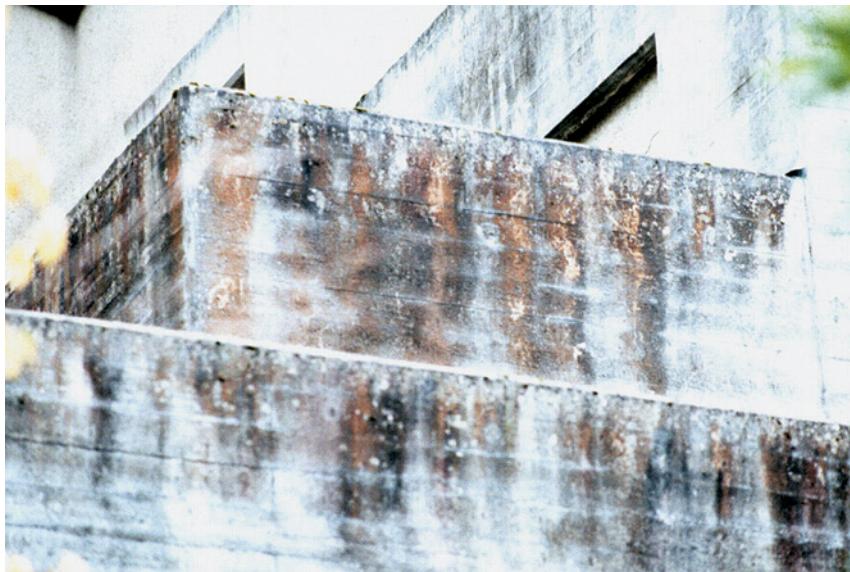
Abb. 61:
Detail aus Abb. 60. Bei den rötlichen Verschmutzungen handelt es sich um einen Bewuchs von Grünalgen
