Algen und Pilze an Fassaden

Ursachen und Vermeidung

3., durchgesehene Auflage

Fraunhofer IRB

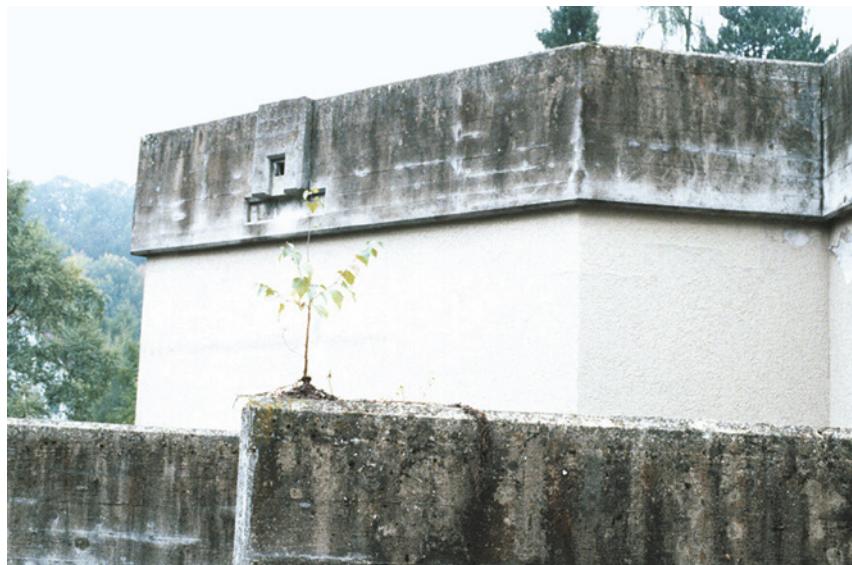
Abb. 62:
Die Sichtbetonflächen sind sehr stark verschmutzt

- Der großflächige dunkle Bewuchs enthielt verschiedene Organismen wie Blaualgen der Gattung *Gloeocapsa*, Pilze aus der Formfamilie Dematiaceae sowie weitere Blau- und Grünalgen (inkl. *Trentepohlia*). Hauptanteile dieses Bewuchses bildeten *Gloeocapsa* und Pilze.
- Beim großflächigen roten Bewuchs handelte es sich hauptsächlich um eine Grünalge der Gattung *Trentepohlia*. Diverse weitere Organismen kamen auch noch in ihrer Gesellschaft vor.
- Weiter wurden Moose auf horizontalen Bauteilen festgestellt. Es handelte sich um voll entwickelte Moospflanzen der Laubmoosgattung *Grimmia*, einer Gattung mit polsterbildenden Gesteinsbewohnern.
- Daneben wurden zahlreiche Flechtenkolonien auf der Sichtbetonoberfläche vorgefunden (z.B. *Lecanora* sp., *Caloplaca* sp. als Gesteins-Krustenflechten sowie *Xanthoria* als Blattflechten).

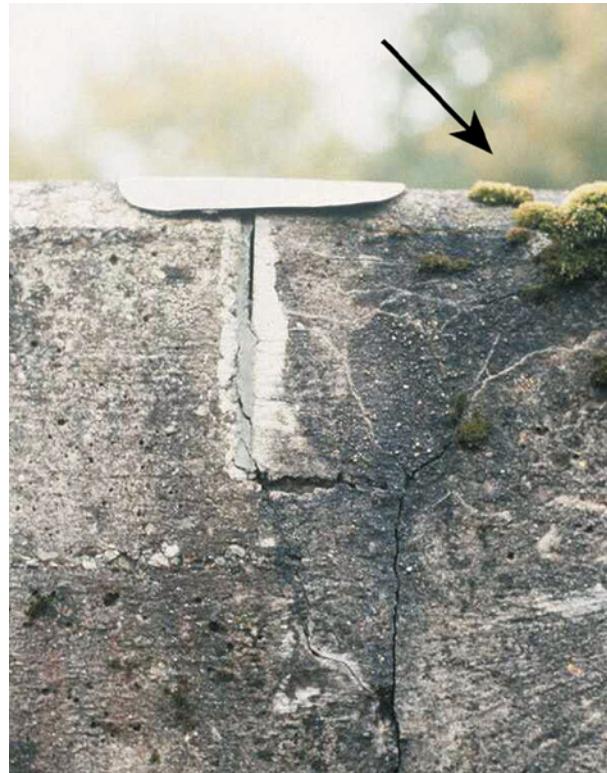
Abb. 63:
Moose wachsen auf den horizontalen bzw. schwach geneigten Sichtbeton-Brüstungen dort, wo es lange feucht bleibt

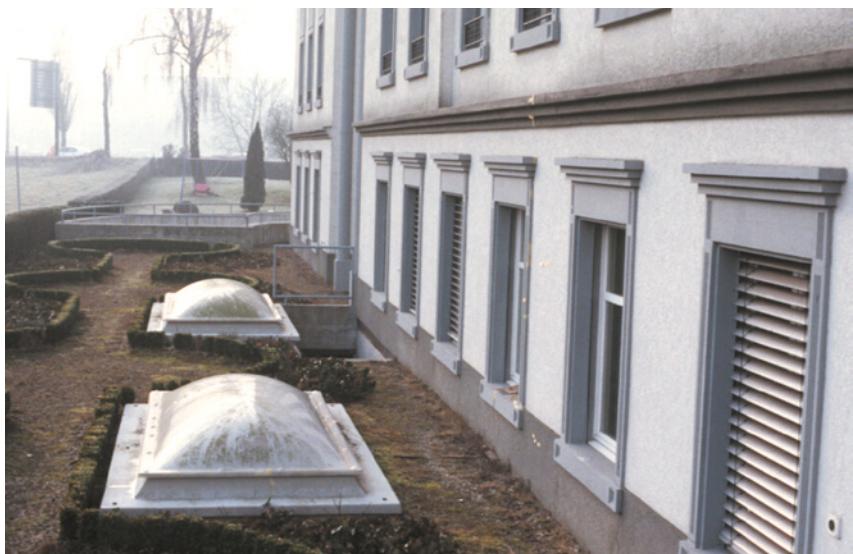
Abb. 64:
Algenbewuchs auf
Oberlichtern aus
Kunststoff. Die
gebäudeseitige Teil-
fläche ist algenfrei.

Abb. 64 zeigt Algenbewuchs auf Oberlichtern aus Kunststoff über einer Tiefgarage. Der Bewuchs widerlegt die verbreitete Auffassung, dass Algen eine rauhe Oberfläche benötigen. Es fällt auf, dass der Bewuchs ungleichmäßig ist. Die dem Gebäude zugewandte Kuppelseite ist algenfrei. Kontrollgänge haben gezeigt, dass die vergrünten Teilflächen nach klaren Nächten regelmäßig von Tauwasser benetzt waren, während die algenfreie Zone tauwasserfrei blieb.

Bei genauerer Betrachtung von Abb. 64 ist zu erkennen, dass sich die Fassade des Gebäudes in der algenfreien Zone spiegelt. Wenn sich sichtbares Licht spiegelt, kann sich auch Wärmestrahlung spiegeln. Dies lässt vermuten, dass der Unterkühlungseffekt auf der dem Gebäude zugewandten Seite kleiner sein

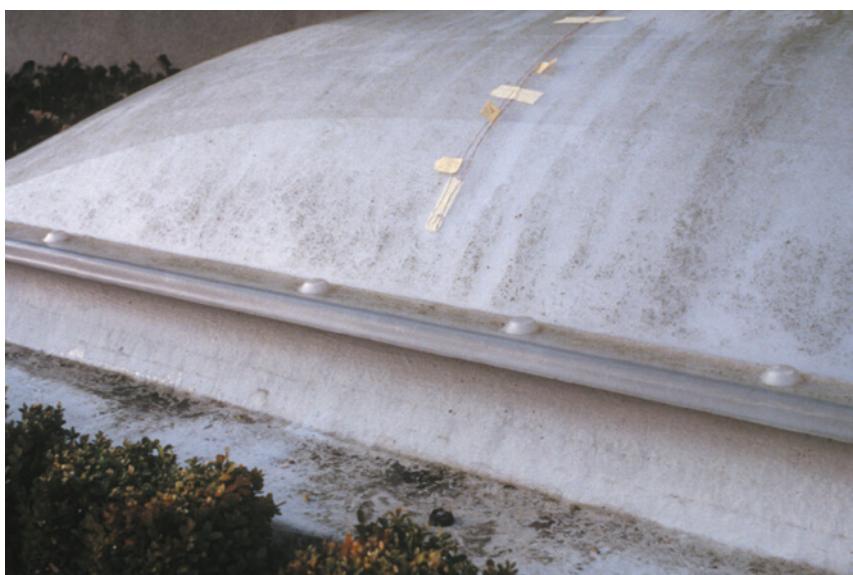
Abb. 65:
Temperaturfühler an
der vergrünten, der
Gebäude abgewand-
ten Seite

muss, was durch Messungen bestätigt wurde. Die Abb. 65 und 66 zeigen die Lage der Messstellen auf der dem Gebäude abgewandten bzw. zugewandten Oberlichtseite. Zur Erhöhung der Messsicherheit wurden jeweils drei Temperaturfühler pro Messstelle fixiert und für die Auswertung der Mittelwert gebildet. Abb. 67 und 68 zeigen das Messergebnis.

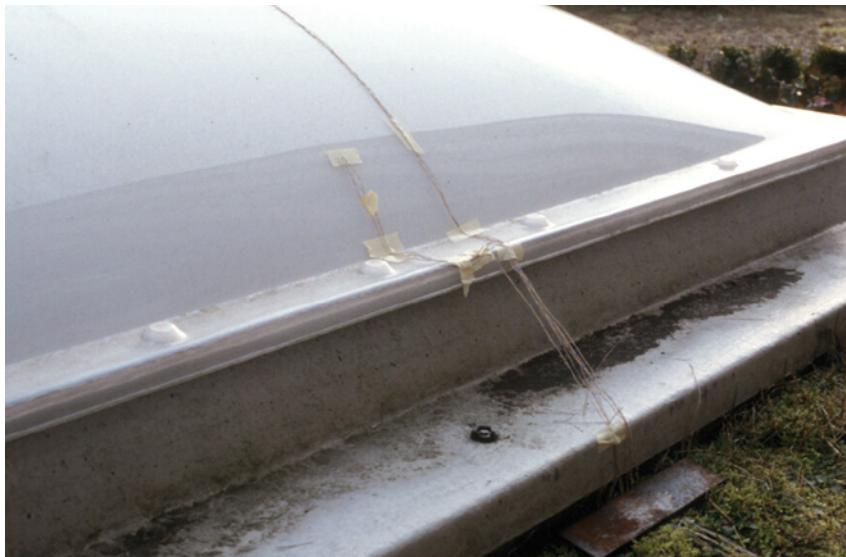
Abb. 66:
Temperaturfühler an der algenfreien, dem Gebäude zugewandten Seite

An der dem Gebäude zugewandten Messstelle 2 war die Oberflächentemperatur rund 3 K geringer als an der Messstelle 1. Dies verdeutlicht den Einfluss der Umgebung und bestätigt die Erfahrung, dass das Algenproblem bei freistehenden Gebäuden größer ist als bei Gebäuden innerhalb einer Überbauung. Im Grundsatz gilt: Je größer der Himmelsanteil, der von einem Punkt der Fassade aus einsehbar ist, desto größer ist der Unterkühlungseffekt.

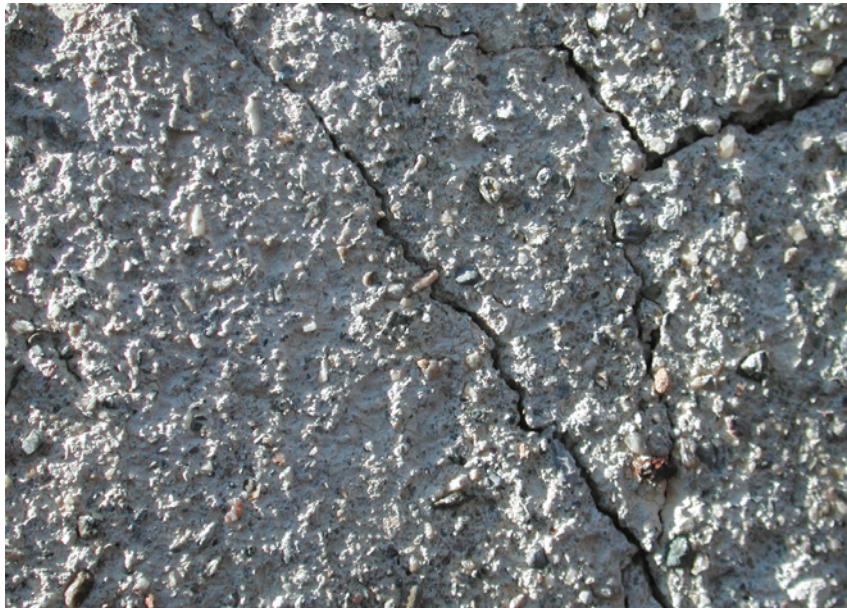
Abb. 69:
Der dunkle Bewuchs zeigte sich als Flechtenlager gemeinsam mit Pilzkolonien in den Rissen des Verputzes, aber auch auf vielen leicht vorstehenden horizontalen Stellen

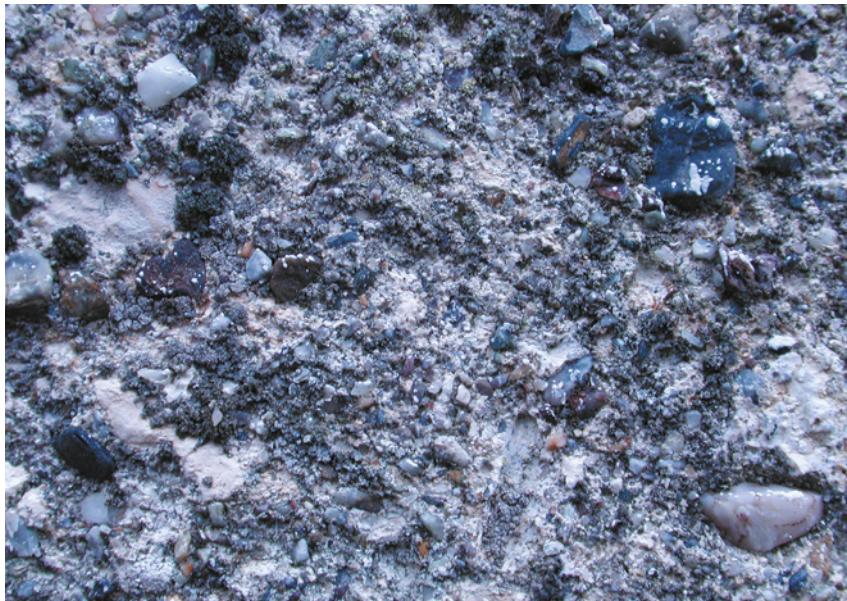
Abb. 70:
Dieser Ausschnitt zeigt den Zustand des Verputzes vor der Restaurierung

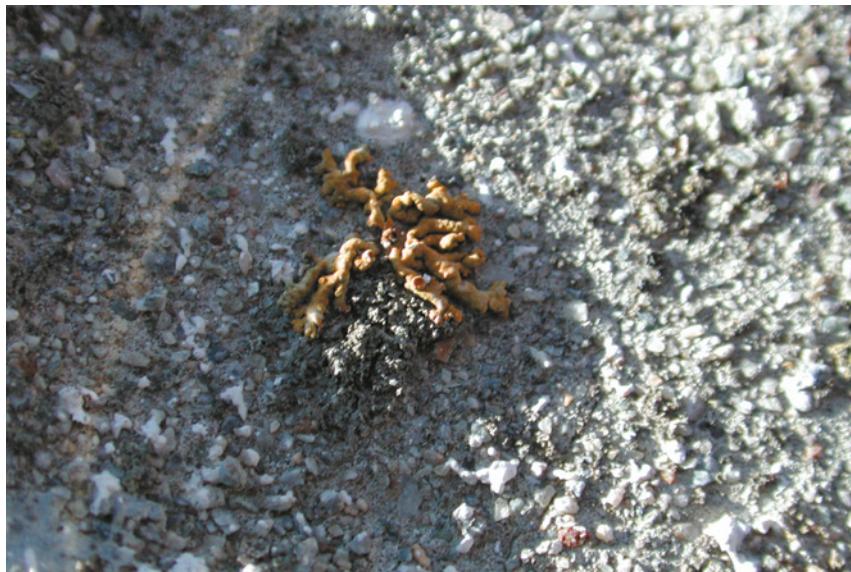
Abb. 71:

Xanthoria elegans ist eine orangegelb bis orangerot gefärbte Laubflechte mit rosettig angeordnetem Lager. *Xanthoria elegans* ist ein typischer Vertreter der auf anthropogene Standorte wie Mörtel und Dachziegel spezialisierten Laubflechten kalkhaltiger Substrate.

Zudem wurde Moos- und weiterer Flechtenbewuchs störend wahrgenommen: Grüne, rötliche, fast schwarze und helle Flechten dominierten das Bewuchsbild (vgl. Abb. 71 mit *Xanthoria elegans*). Neben *Xanthoria* wurden als weitere Flechten Arten der Gattungen *Caloplaca*, *Candelariella*, *Lepraria*, *Verrucaria* und

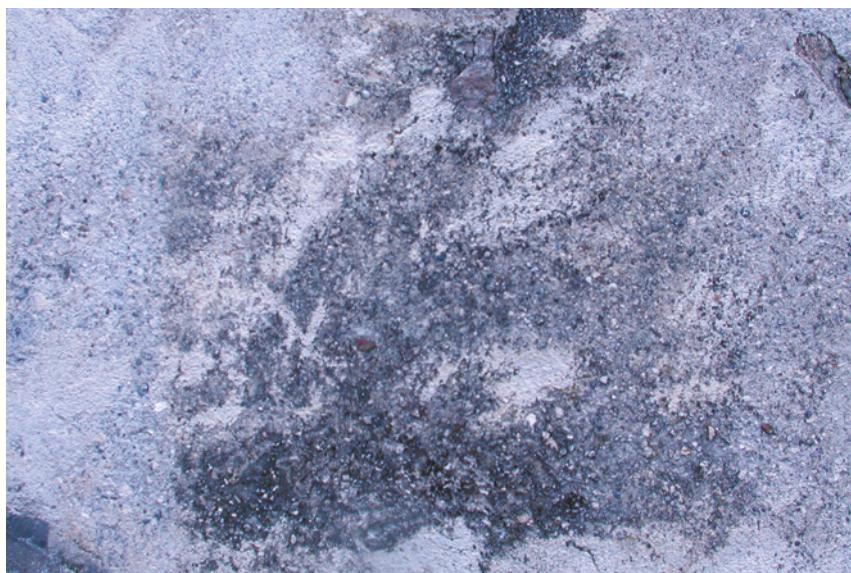
Abb. 72:

Bei der Putzrestaurierung am Turm wurde an der süd-orientierten Fassade ein Feld von etwa 1 m² im Vorzustand belassen

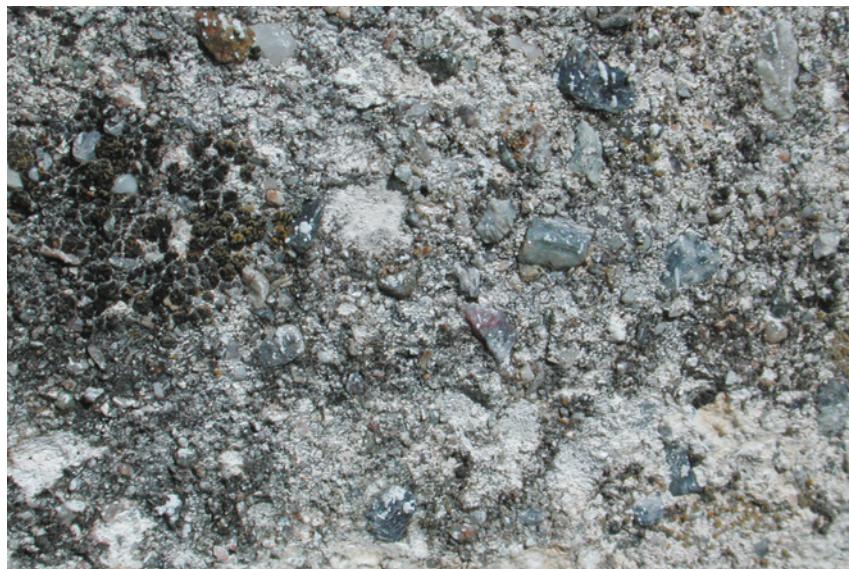
Abb. 73:
Ausschnitt aus dem
nicht gereinigten
Feld

Die Putzuntersuchung hat gezeigt, dass abbröckelnde Stellen an der Nordwestecke des Turmes mit weißen verdichteten Krusten vergesellschaftet waren. Dieselben hellen Krusten kamen auch zum Vorschein, wenn Flechtenlager abge-

löst wurden. Diese Kruste wurde mit HPLC-Methoden chemisch analysiert und das Resultat ergab, dass neben Kalk und Gips Kalziumoxalat vorkam. (Die Referenzanalytik erfolgte an Oxalsäure.) Diese Krustenbildung durch flechten- und pilzgebildete Säuren und deren Umsetzung mit dem Kalk des Substrats resultiert in einem Oberflächenverschluss durch unlösliches Kalziumoxalat, vermengt mit ebenfalls mikrobiell gebildetem, weder sauer noch alkalisch löslichem Gips.

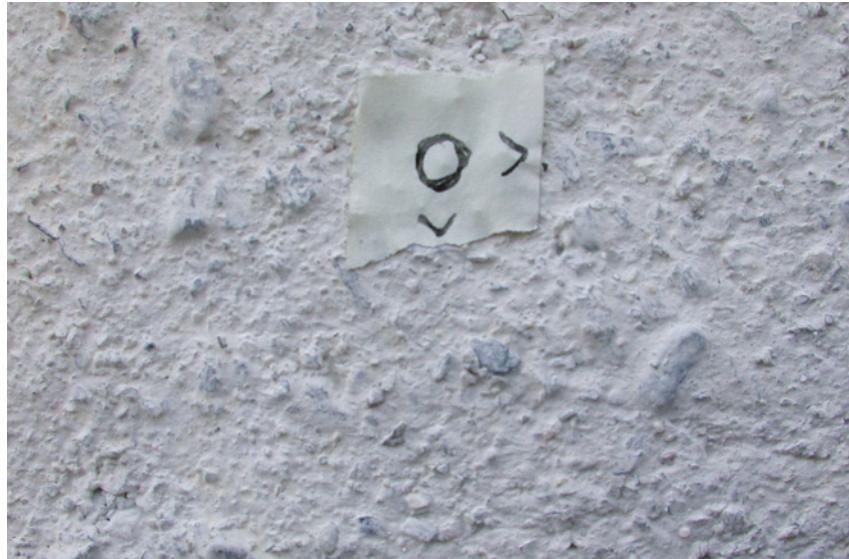
Abb. 74:
Saniertes Feld, das
vor der Reinigung
und Neukalkung mit
Rissen und dunklem
Bewuchs versehen
war und nun dazu
dient, möglichen
Neubewuchs zu er-
fassen

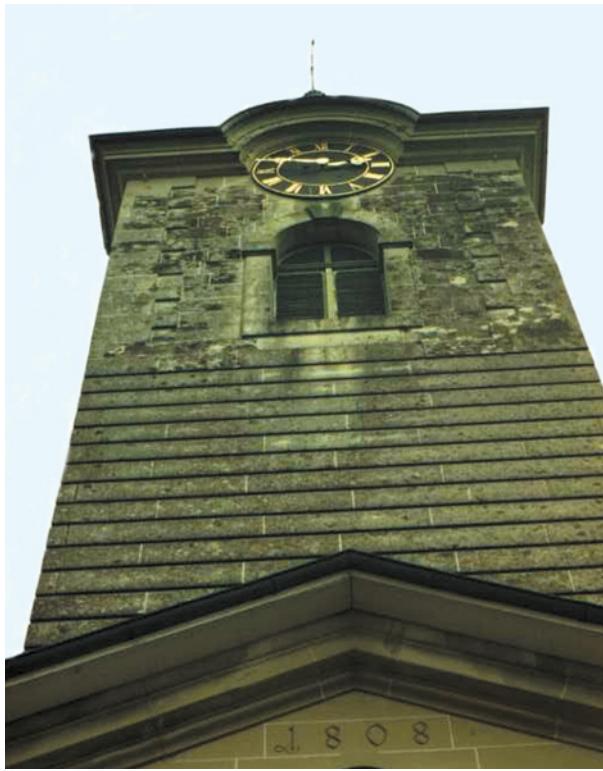
Abb. 75:

Ansichtsbild eines bewachsenen Kirchturms mit Flechten, Moosen und Pilzbewuchs

Der dunkle Aspekt der vorhandenen Krustenflechten beruhte auf der Färbung des Pilzpartners. Pilze kommen in all diesen Lagern reichlich vor.

Der Unterschied zwischen West- und benachbarten Fassaden konnte einzig durch Feuchtigkeitsunterschiede erklärt werden. Das heißt, dass diese W-Fassade oberhalb des Giebels (am Turm) als zeitweise feuchter betrachtet werden muss. Pilze, Moose, Flechten und in Pilz-, Moos- und Flechtenmatten eingebettete Algen können bei Feuchte wachsen, aber auch trockene Zeiten überdauern. Angesichts der exponierten Lage (Hügel, Friedhof) durfte nur ein Bekämpfungs-mittel verwendet werden, das keine ökologischen Nebenprobleme bringt. Um den Bewuchs zu entfernen (gilt für Flechten, Moose und Pilzlager) wurde eine Entkeimung mit einem umweltunproblematischen Mittel (5 %ige Wasserstoffperoxid-Lösung) empfohlen und vorgenommen. Anschließend musste der Be-wuchs mechanisch entfernt werden. Da beim Augenschein auch gesagt wurde, dass auch Hohlstellen bestehen, wurde nicht mit Hochdruckreinigern gearbeitet. Flechten und Moose an empfindlichen Partien lassen sich auch durch intensive Befeuchtung und sanfte mechanische Reinigung leicht entfernen. Man darf aber nicht erwarten, dass nach dieser Reinigung künftiger Bewuchs verhindert

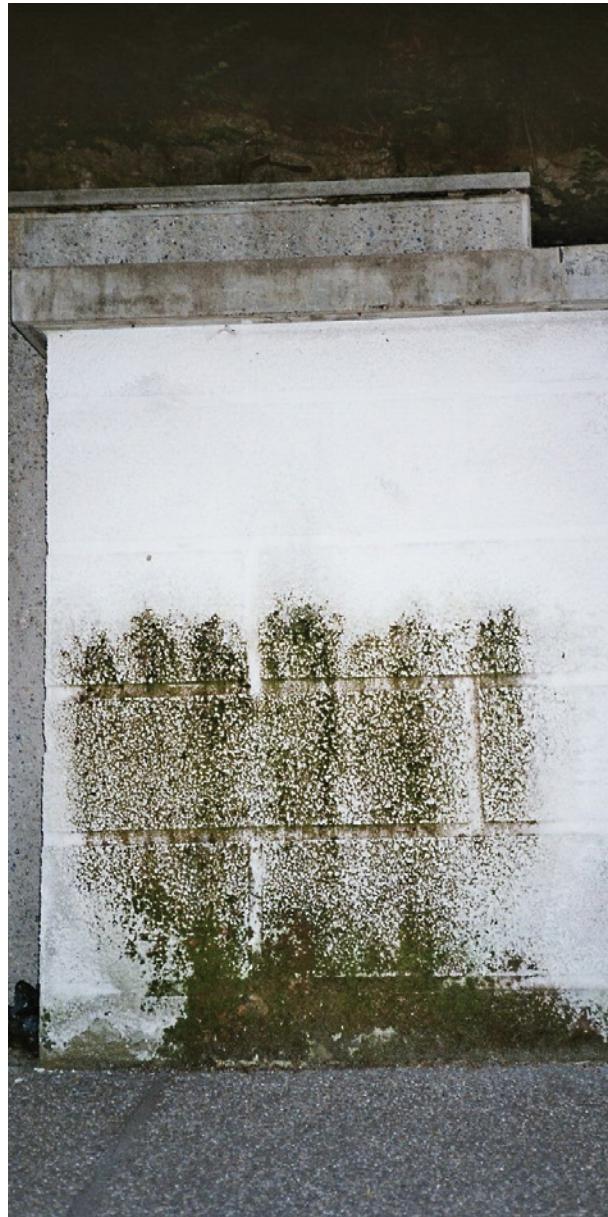
Abb. 77:
Stützmauer, hinten im alten Zustand und vorne vier Jahre nach der Sanierung mit neuer weißer Farbgebung

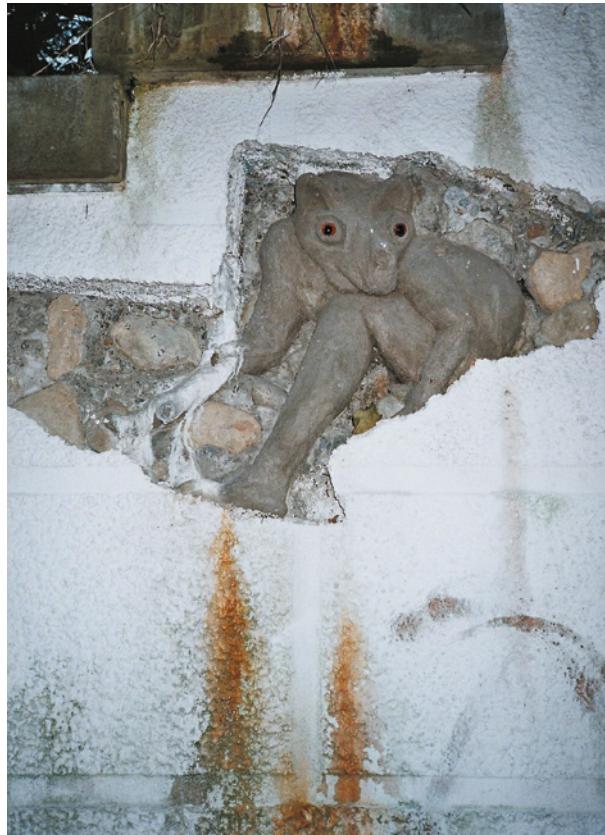
Abb. 78:

Wasser drückt nicht nur vom Hang, sondern strömt auch von der Steinbrüstung und aus dem künstlerischen Detail. Von der tiefsten Stelle rinnt Wasser weg und fördert Grünalgenbewuchs (hier eine rote Form).

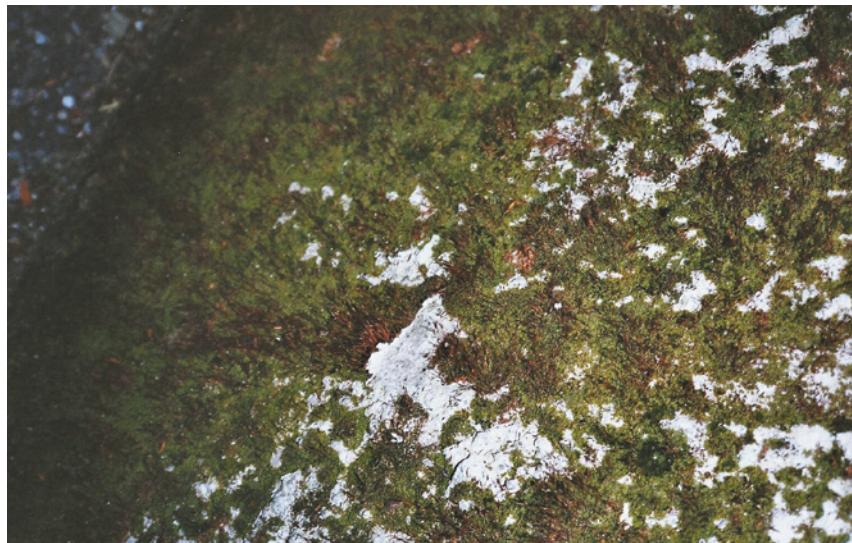
Abb. 79:

Moosbewuchs an dieser gleichen Stützmauer deutet wie der Grünalgen-Biofilm (Abb. 77 und 78) an, dass an dieser Stützmauer eine sehr hohe Grundfeuchte herrscht. Die Lage ist sehr schattig, nordorientiert und hat Wasserdruk vom Hang.

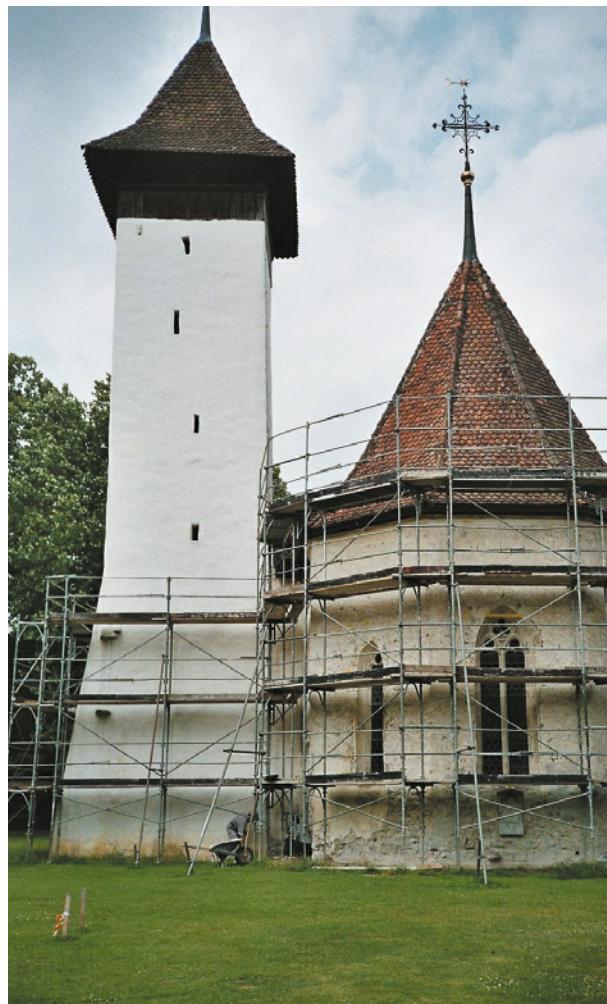
Abb. 80:
Das Kirchenschiff zeigt einen Kalkputz aus dem Jahre 1570. Letztmals wurde 1988 darauf eine Kalkschlämme appliziert. Bei der laufenden Restaurierung (2003) wurde festgestellt, dass sich lokal Grünalgen bis etwa 1 mm tief entwickelt hatten. Der Turm ist später mit andern Baustoffen renoviert worden. Das heutige Aussehen stammt nicht aus der Zeit.

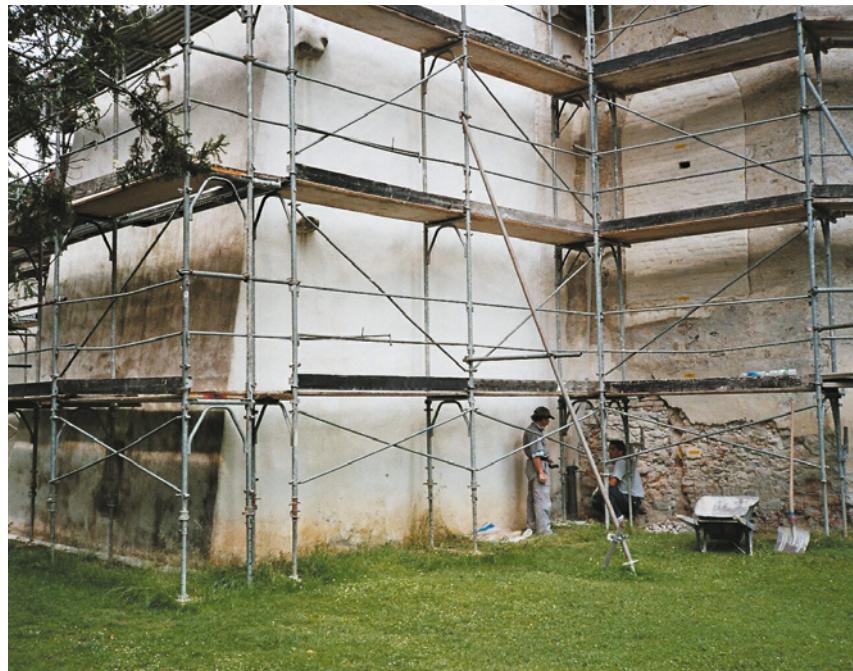
Abb. 81:

Am renovierten Turm zeigt sich am schräg ausgebildeten Turmfuß massiver Algenbelag, wogegen am Originalverputz der Bewuchs nicht stört. Dennoch muss der Verputz überarbeitet werden, um loses Originalmaterial zu erhalten.

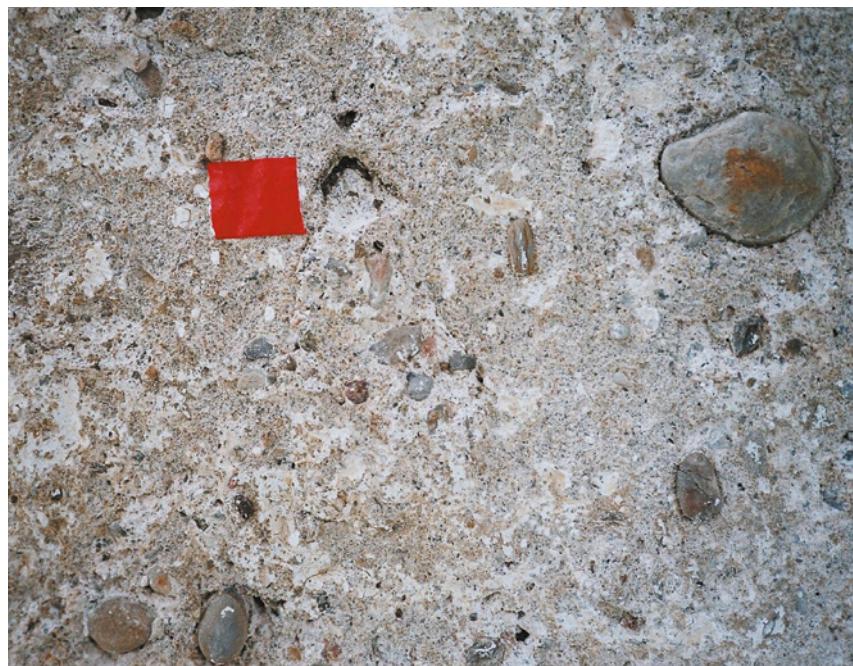
Abb. 82:

Der Originalputz aus dem Jahre 1570 ist in einem denkmalpflegerisch guten Zustand, doch muss der Verputz überarbeitet werden. Wo sich hinter Putzteilchen Algen entwickeln konnten, wird dieser Biobelag entfernt, um das Original ungeschädigt erhalten zu können.

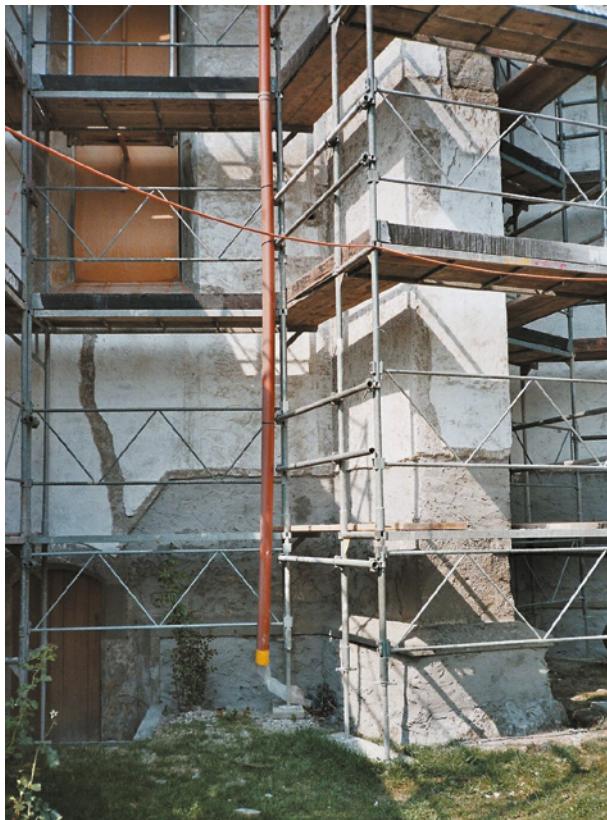
Abb. 83:

An dieser Kirche im Kanton Zürich/CH hatten sich im Sockelbereich, besonders an den schrägen Pfeilern massive Flechten-, Pilz- und Algenkolonien entwickelt. An den Pfeilern war die Entstehung der Sekundärkolonien durch Herunterwaschen von oberen Kolonieteilen deutlich sichtbar. Aus mikrobiologischer Sicht war der auffallende Bewuchs lokal leicht zu entfernen. Bei der gründlichen Bauuntersuchung hat sich aber gezeigt, dass unter diesem Bewuchs der Verputz kaum mehr haftete. So war der ursprüngliche Versuch einer Minimallösung mit Erhalten der bestehenden (auch mikrobiellen) Patina nicht möglich, um das Bauwerk in seiner Substanz zu schützen.

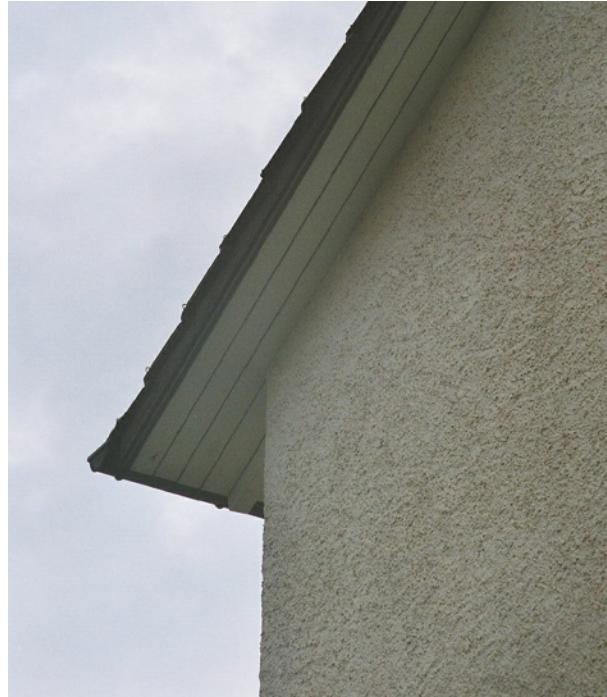
Abb. 84:
Der Zustand vor der Sanierung; das Vordach bietet gerade Platz für die Wärmedämmung, aber hat danach keinen Überstand mehr

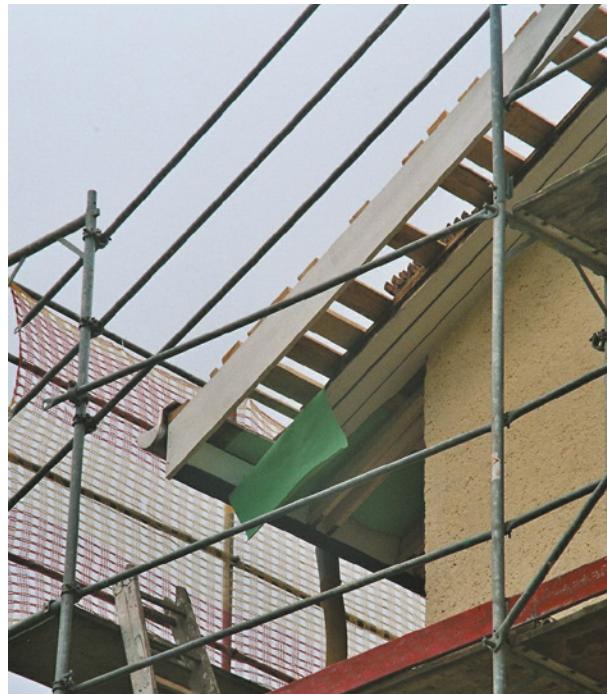
Abb. 85:
Bauzustand; mit Latten wird das Vordach um mindestens die Dicke der zukünftigen Wärmedämmung verbreitert

Durch die Wahl der Architektur wird die Wahrscheinlichkeit eines Bewuchses beeinflusst. Dabei steht der Schutz gegen übermäßige Feuchtigkeit und gegen Abstrahlung im Vordergrund. Nahe liegend sind hier z.B. große Vordächer, die vor Befeuchtung durch Regen schützen. Zusätzlich schützen sie auch vor Abstrahlung gegen den klaren Nachthimmel. Es ist darum sinnvoll, bei der wärmetechnischen Sanierung einer Fassade das Vordach gleichzeitig ebenfalls zu verbreitern. In den Abb. 84 bis 86 ist ein Beispiel gezeigt, bei dem das Vordach um die Dicke der zusätzlichen Wärmedämmung verbreitert wird.

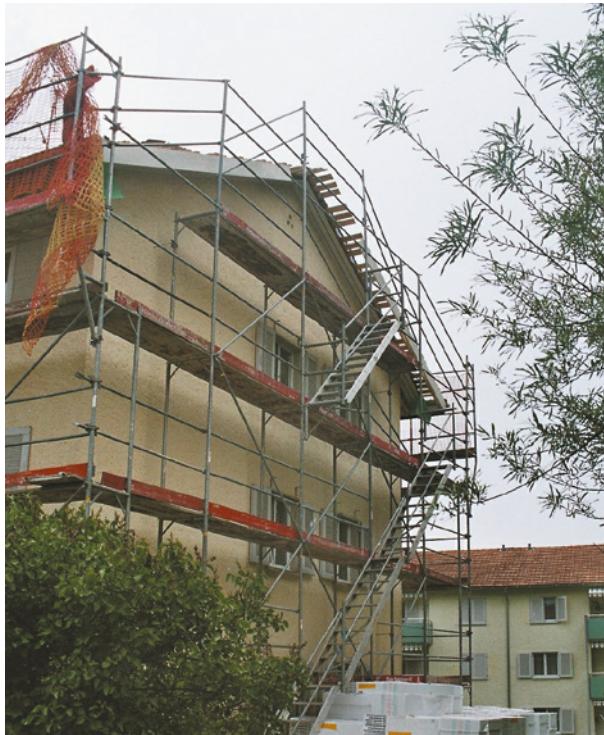
Abb. 86:
Die Verlängerung
des Vordaches im
Überblick

springen der Vordächer Wärme gestaut, die die Fassade entlang nach oben strömt. Alle diese Einflüsse sind aber auf eine bestimmte Höhe unterhalb der Vordächer begrenzt. Als Größenordnung kann angenommen werden, dass die vertikale Ausdehnung des Schutzes eines Vordaches etwa der zweifachen Ausladung dieses Vordaches entspricht. In den Abb. 87 und 88 sind diese Wirkungen sichtbar. Daraus wird klar, dass bei mehrstöckigen Gebäuden ein Vordach alleine nicht als Schutz gegen Algen und Pilze genügen kann. Es müssen auch andere Maßnahmen ergriffen werden.

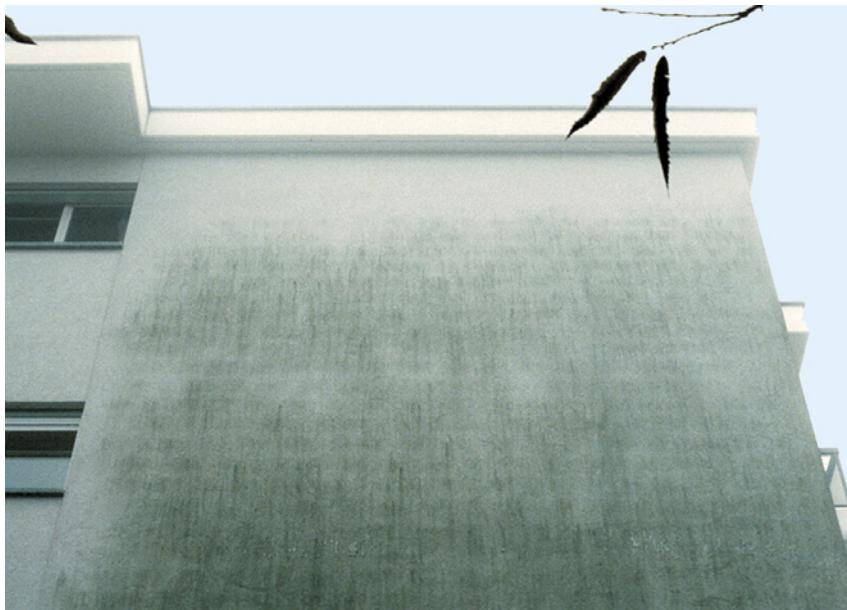
Abb. 87:
Bewuchsfreie
Fassadenfläche
unterhalb der
Vordächer

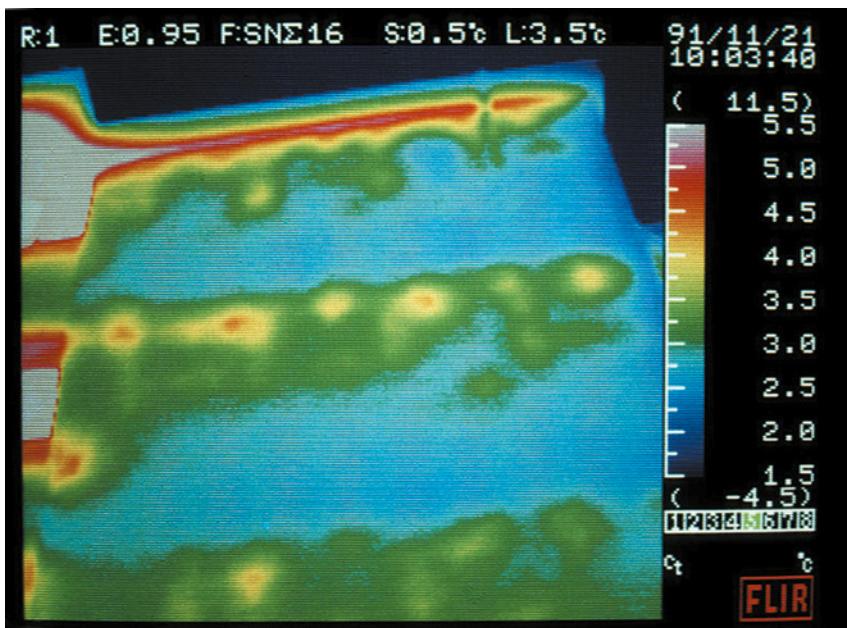
Abb. 88:
Die Infrarotauf-
nahme zu Abb. 87
zeigt eine erhöhte
Oberflächentempe-
ratur infolge einer
Wärmebrücke oder
eines Wärmestaus
unterhalb der Vor-
dächer

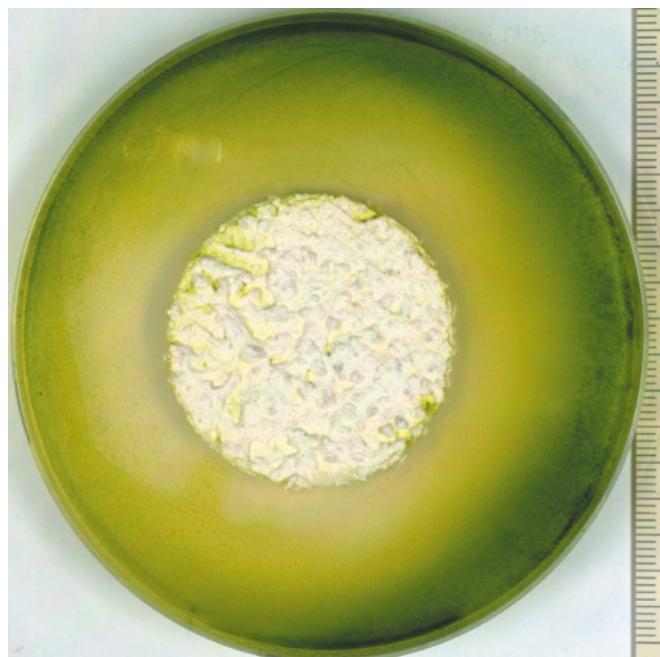
Abb. 94:
Auf dem Agar und auf dem Prüfling wachsen die Testalgen. Bei der Bewuchsbeurteilung erhält diese Probe die Note 2-3, d. h., dass etwa 25% Bewuchs besteht. Das bedeutet, dass diese Probe nicht gegen Algenbewuchs geschützt ist.

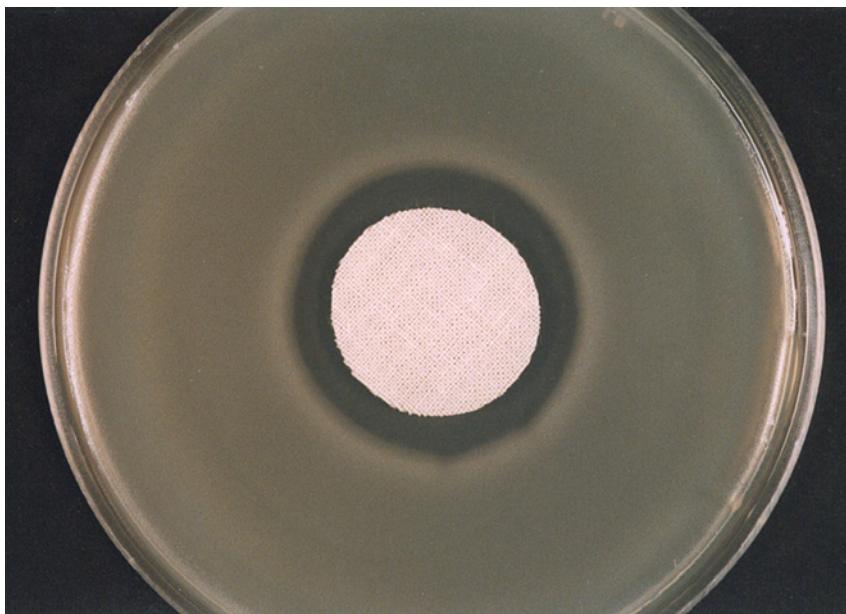
Abb. 96:
Diffusion eines antimikrobiellen Wirkstoffs verhindert Bakterienwachstum (Trübung) in einem »Hemmhof« rund um die Testprobe. Daselbe Bild geschieht bei antimykotisch und gegen Algen wirkenden Anstrichen und Putzen.

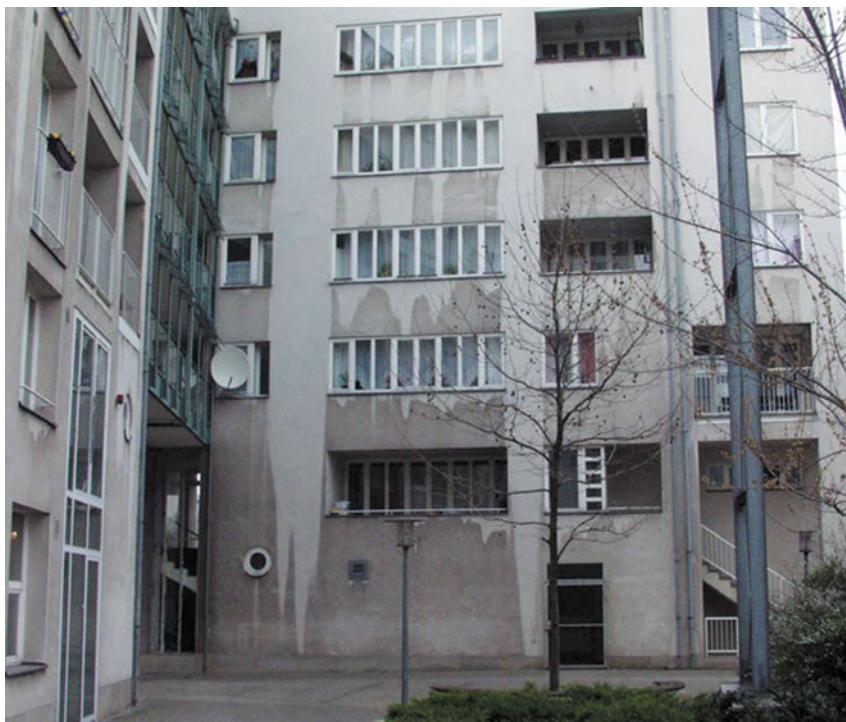
Abb. 100:
Fassadenverschmutzungen werden durch ablaufendes Regenwasser abgewaschen. Wo wenig oder kein Wasser kommt, bleiben dunkle Flecken zurück.

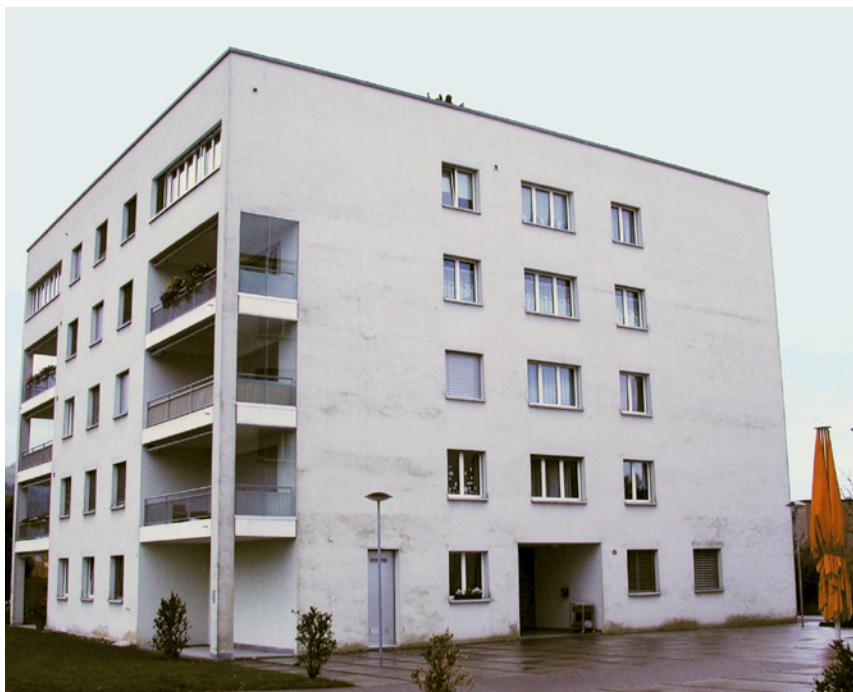
Abb. 103:
Gleiche Ansicht zwei Jahre nach der Sanierung
