## 4.3 FALL A2

## DATEN FALL A2

## GEBÄUDE FALL A2

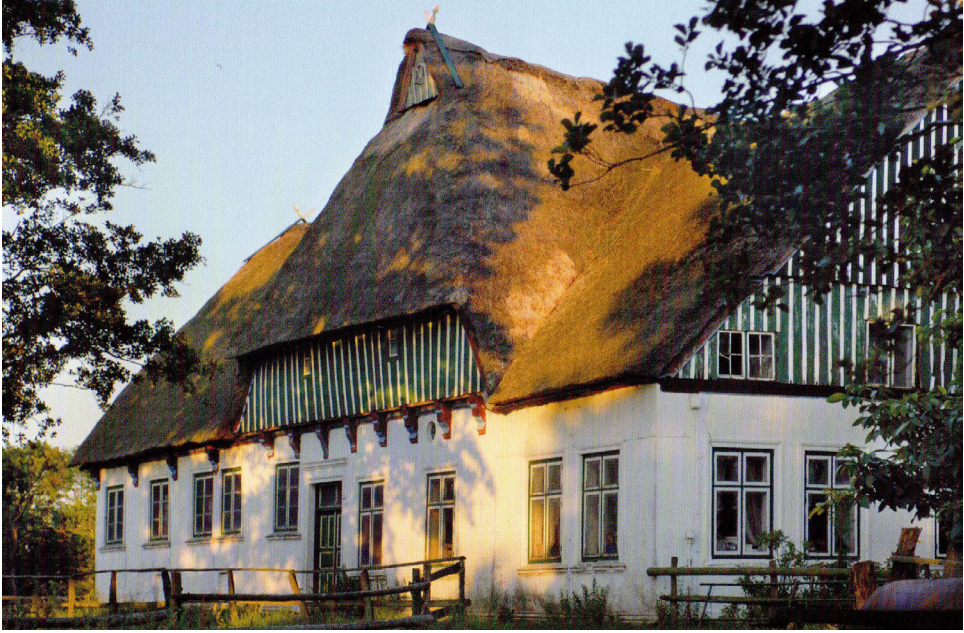
4-16

*Mittlerweile abgebrochenes Fachhallenhaus.*

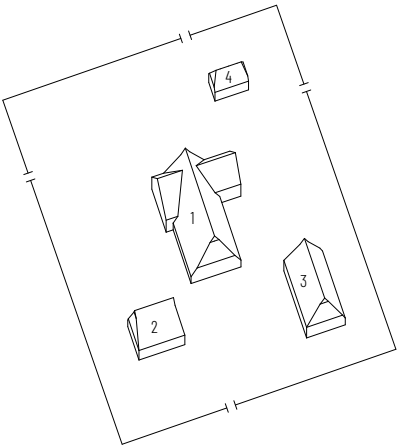
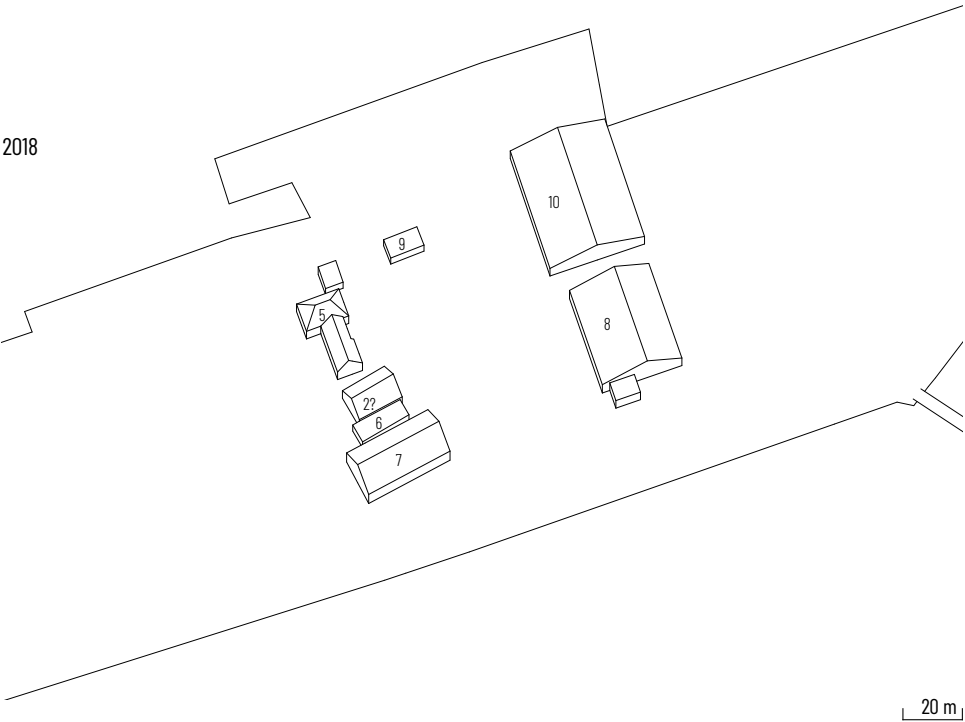
4-17  
Genordnete Grundriss-Axonometrie 1940 (oben) und 2018 (unten). M 1:2.500.  
Lüder, Herrera, 2018. Datengrundlage: Wolf 1979; © Geobasis-DE/LVermGeo SH 2015 ALKIS; Aufmaß.

### 1 FACHHALLENHAUS (KREUZHAUS)

Bauzeit: 1597

Abbruch: 2014

Breite x Länge: 27,20 x 11,50 (Kreuzhaus); 17,40 x 22,20 m (Wirtschaftsteil)

Höhe (Gerüst): 11,60 m (Wolf 1979)

Grundfläche: 699 qm

Tragkonstruktion: 12 Fache. Holz

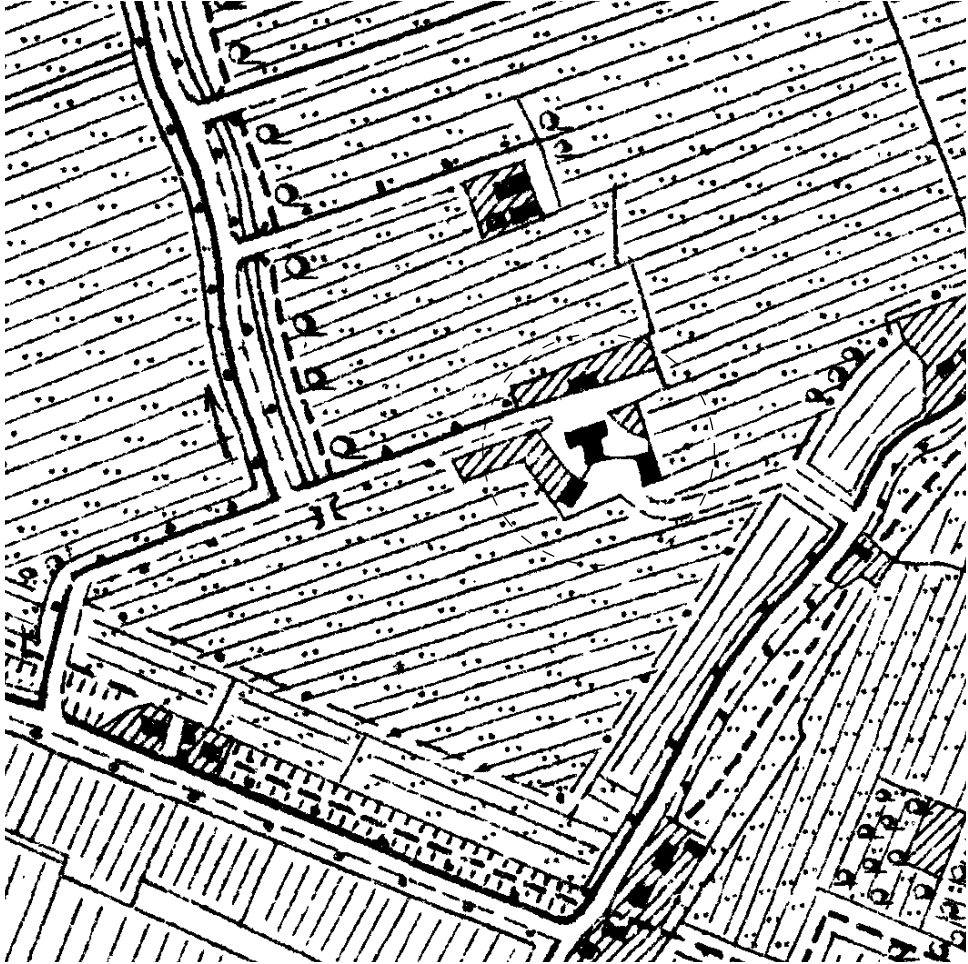
4-18

Preußische Landesaufnahme (ca. 1878). M 1:6.500.
