4.3 FALL A2

DATEN FALL A2

- Hofstelle in Kremppermarsch mit 2014 abgebrochenem Fachhallenhaus

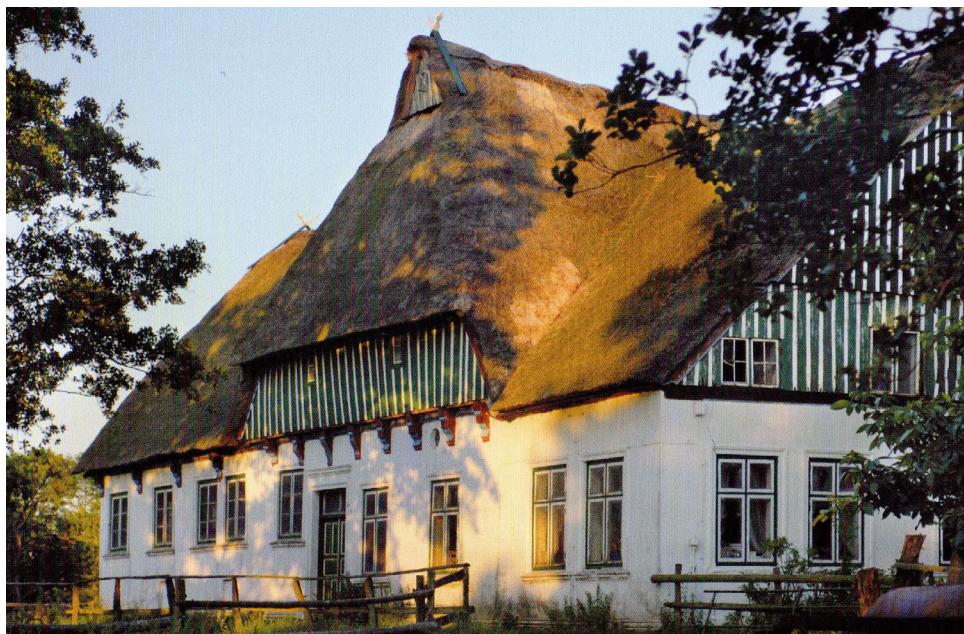
4-16

Mittlerweile abgebrochenes Fachhallenhaus.

Dietrich Habbe. Aus Verein „Gravertbuch“ e.V. 2006: 151.

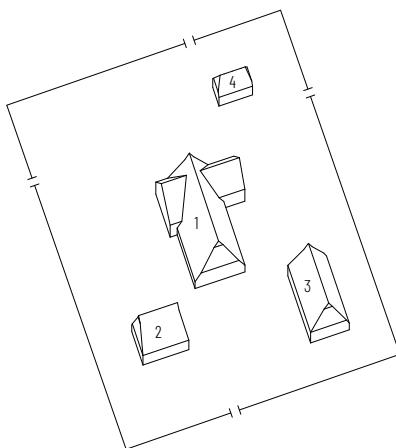
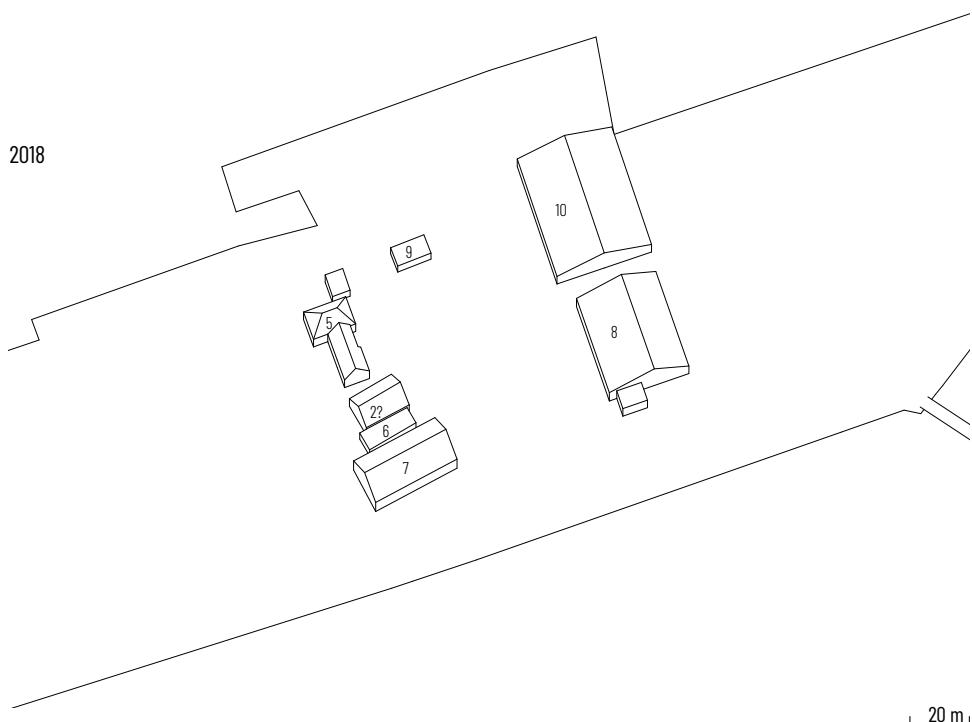
4-17

Genordete Grundriss-Axonometrie 1940 (oben) und 2018 (unten). M 1:2.500.

1 FACHHALLENHAUS (KREUZHAUS)

Bauzeit: 1597

Breite x Länge: 27,20 x 11,50 (Kreuzhaus); 17,40 x 22,20 m (Wirtschaftsteil)

Höhe (Gerüst): 11,60 m (Wolf 1979)

Grundfläche: 699 qm

Tragkonstruktion: 12 Fache. Holz

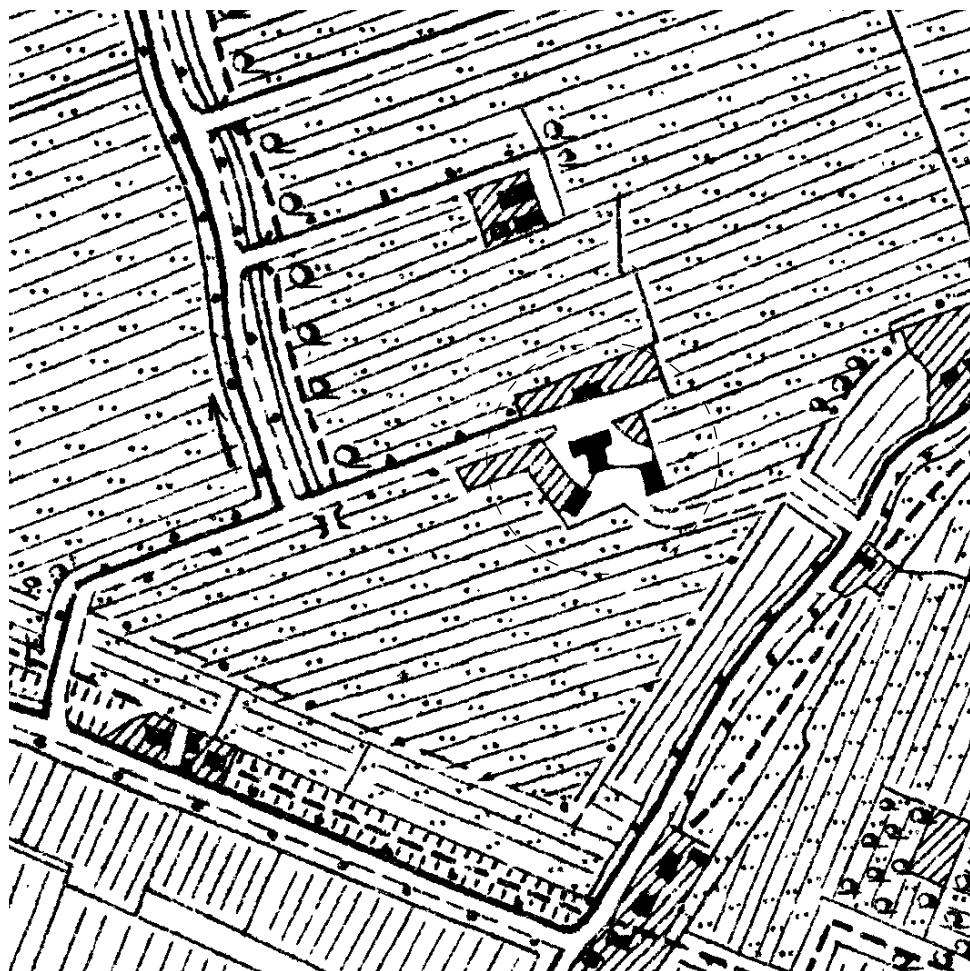
4-18

Preußische Landesaufnahme (ca. 1878). M 1:6.500.

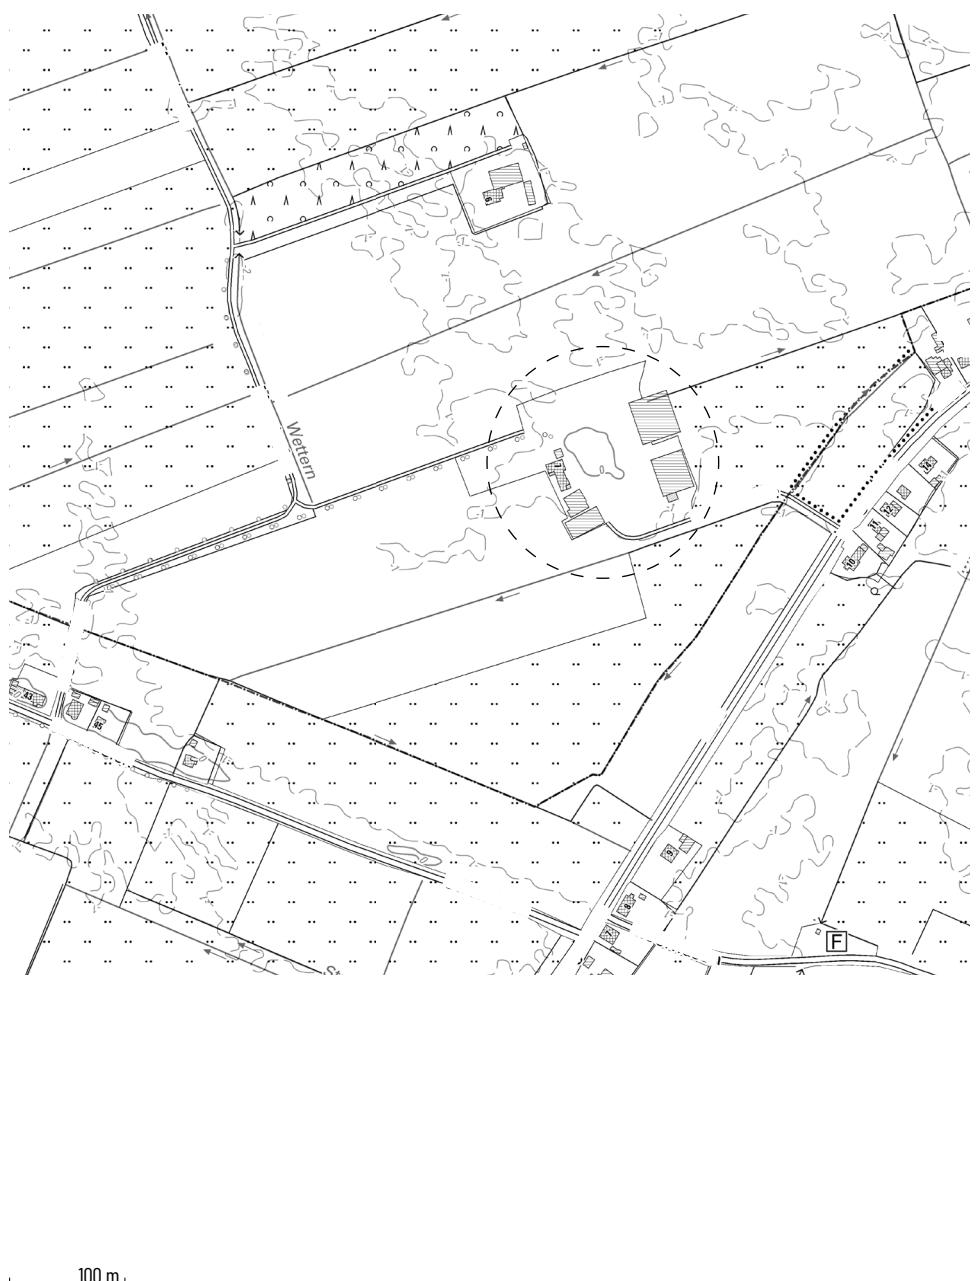
4-19

Digitale topografische Karte (dtk5, 2018). M 1:6.500.
© Geobasis-DE/LVermGeo SH 2019 (bearbeitet Lüder, 2020).

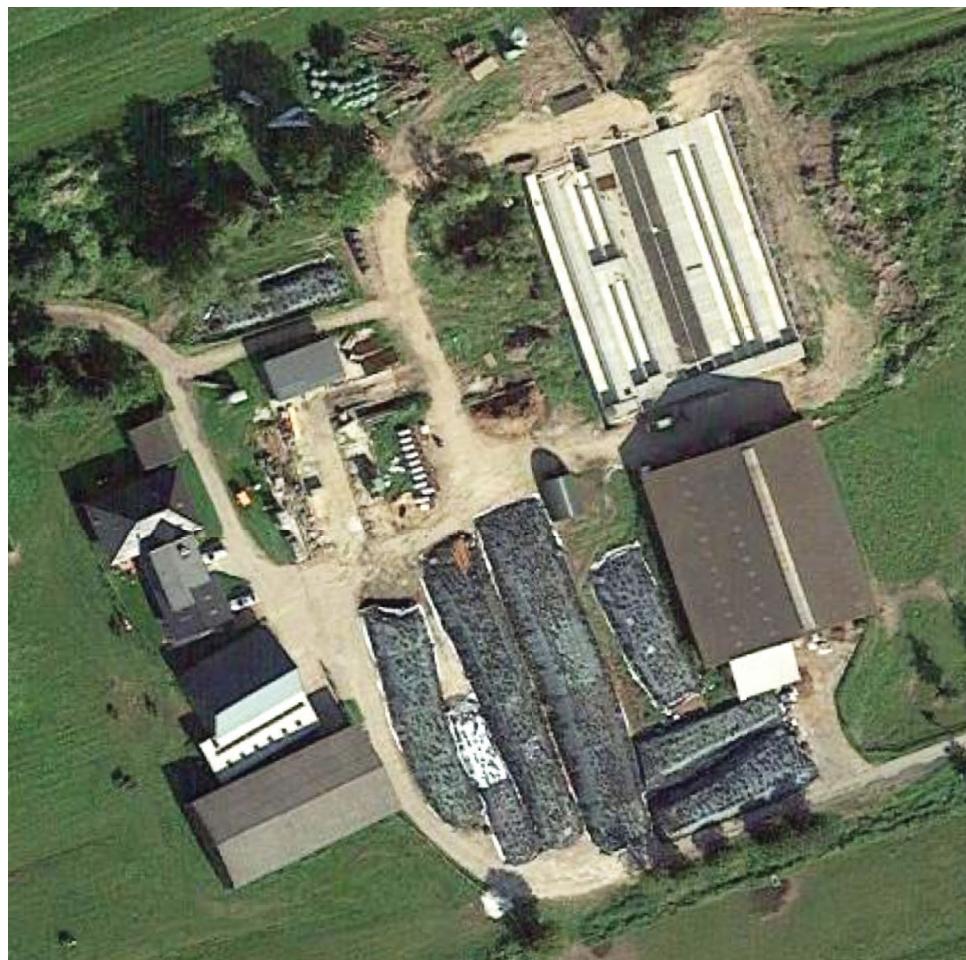
4-20

Luftbild 2016. M 1:1.250. © Google Earth (2018) © 2009 GeoBasis-DE/BKG.
