4.3 FALL A2

DATEN FALL A2

GEBÄUDE FALL A2

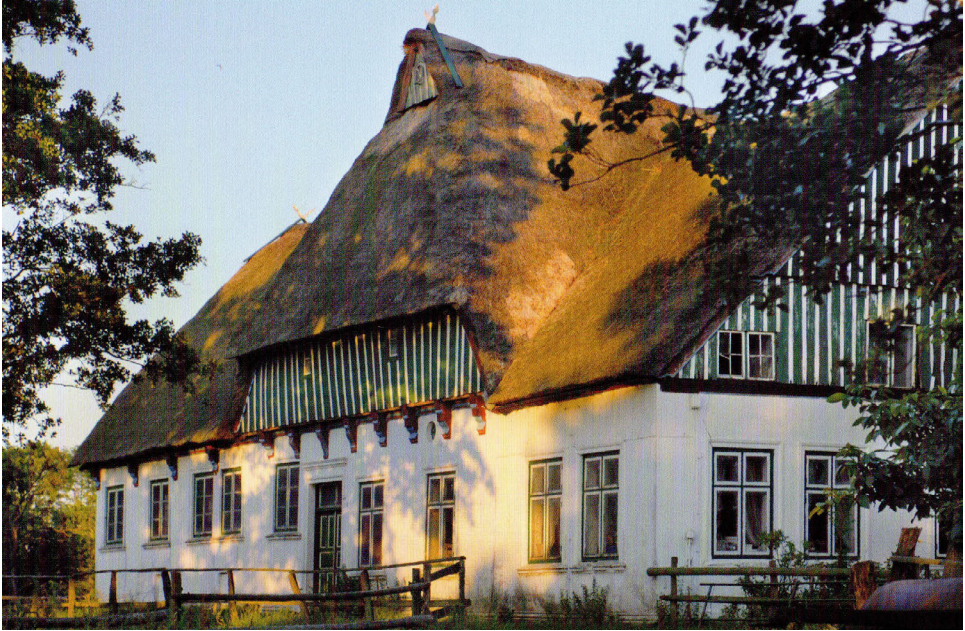
4-16

Mittlerweile abgebrochenes Fachhallenhaus.

1 FACHHALLENHAUS (KREUZHAUS)

Bauzeit: 1597

Abbruch: 2014

Breite x Länge: 27,20 x 11,50 (Kreuzhaus); 17,40 x 22,20 m (Wirtschaftsteil)

Höhe (Gerüst): 11,60 m (Wolf 1979)

Grundfläche: 699 qm

- Abbruch Fachhallenhaus; Vorher längere Zeit als Stall genutzt

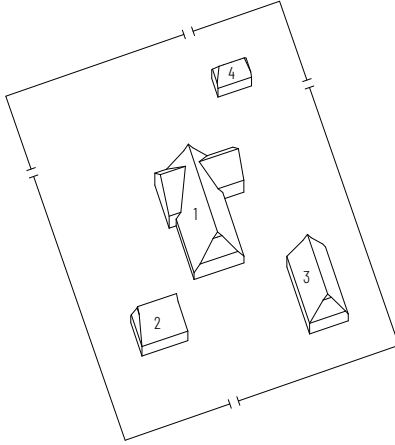
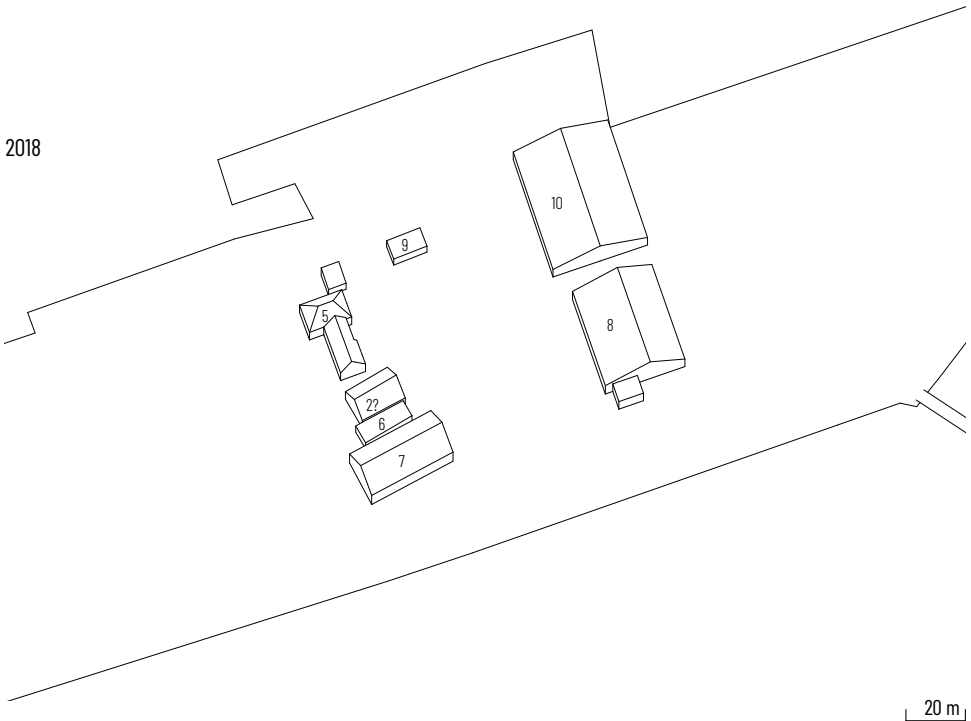
4-17

Genordnete Grundriss-Axonometrie 1940 (oben) und 2018 (unten). M 1:2.500.

2 ALTE SCHEUNE

3 NEUE SCHEUNE

4 BACK- UND WASCHHAUS

5 WOHNHAUS MIT ERWEITERUNG

6 ANBAU

7 REITHALLE

8 STALL

9 SCHUPPEN

10 STALL

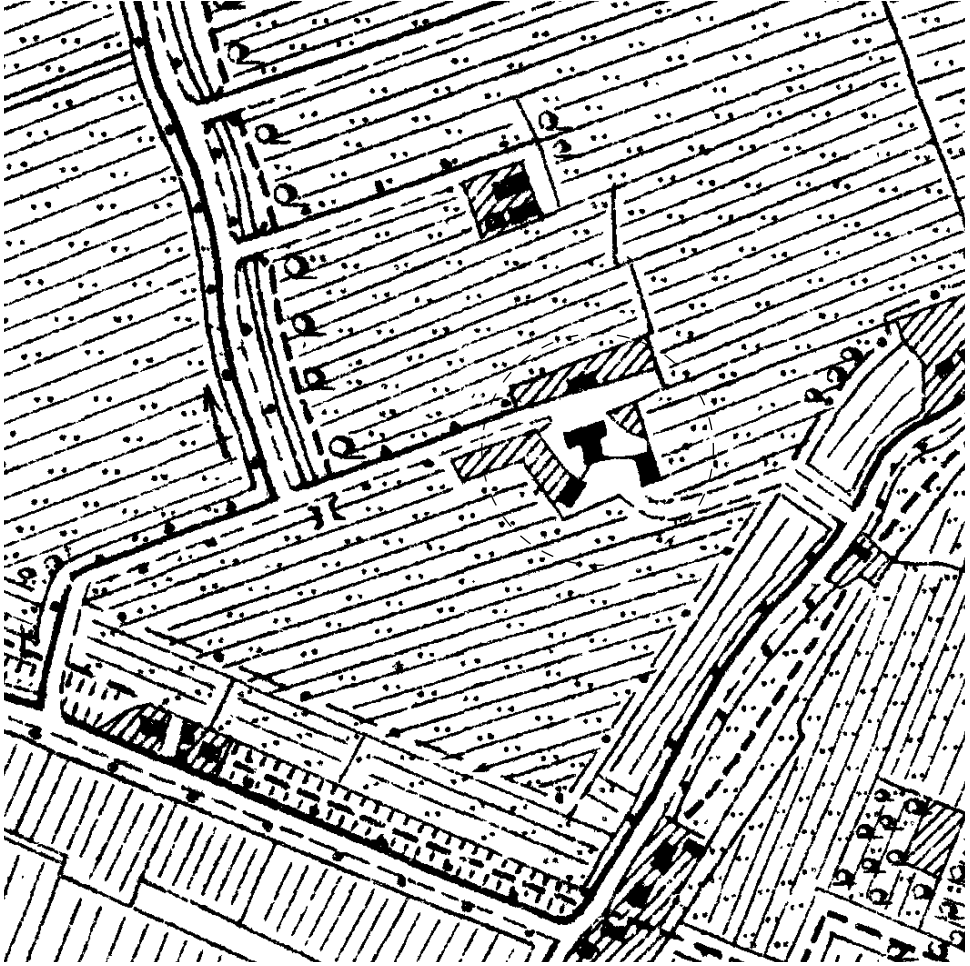
4-18

Preußische Landesaufnahme (ca. 1878). M 1:6.500.

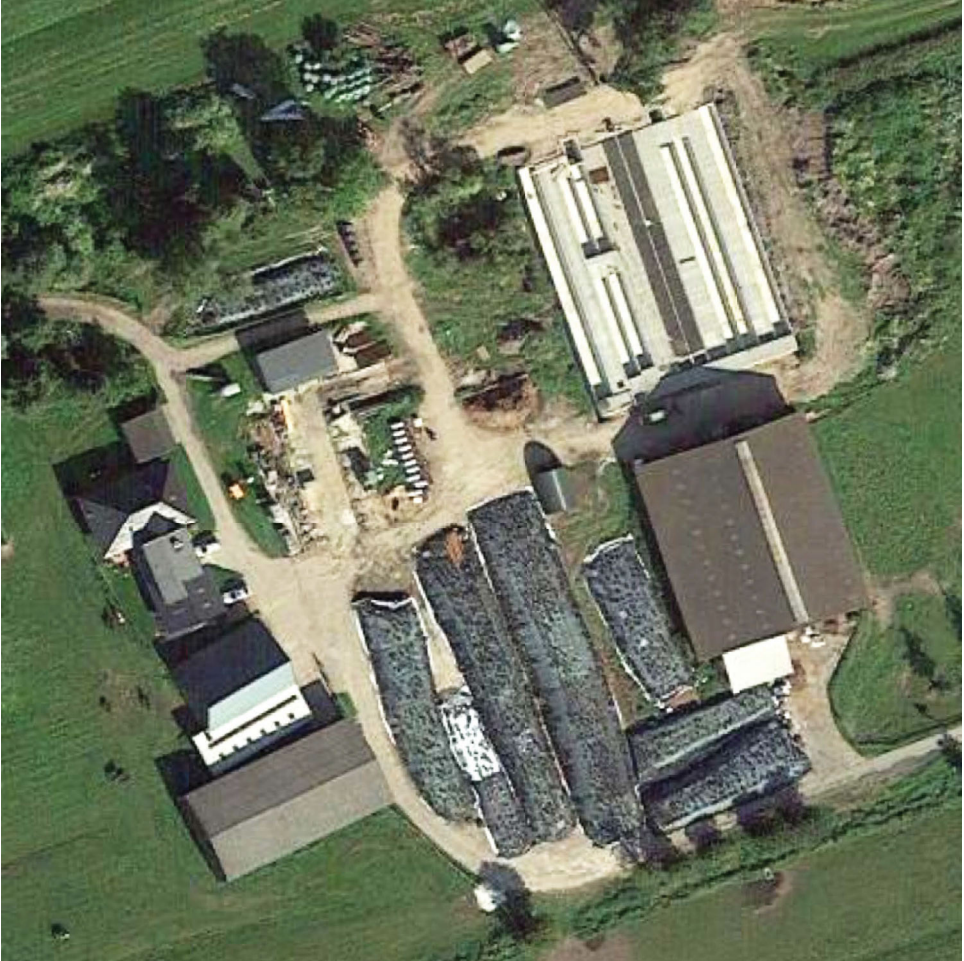
4-20

Luftbild 2016. M 1:1.250. © Google Earth (2018) © 2009 GeoBasis-DE/BKG.
