Altbausanierung 11 **Trocken, warm und dicht!**

27. Hanseatische Sanierungstage
vom 3. bis 5. November 2016
im Ostseebad Heringsdorf/Usedom

Herausgeber:
BuFAS Bundesverband Feuchte und Altbausanierung e.V.

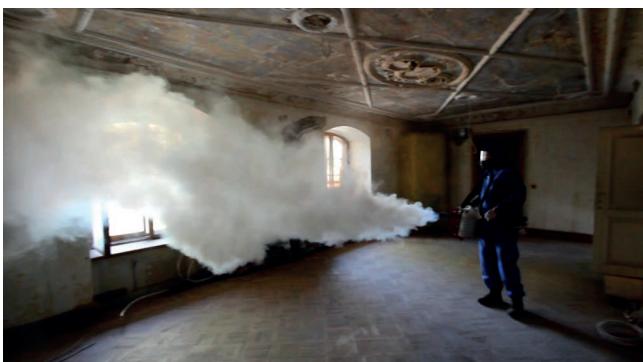
Bild 7: Fogging zur Schimmelbekämpfung

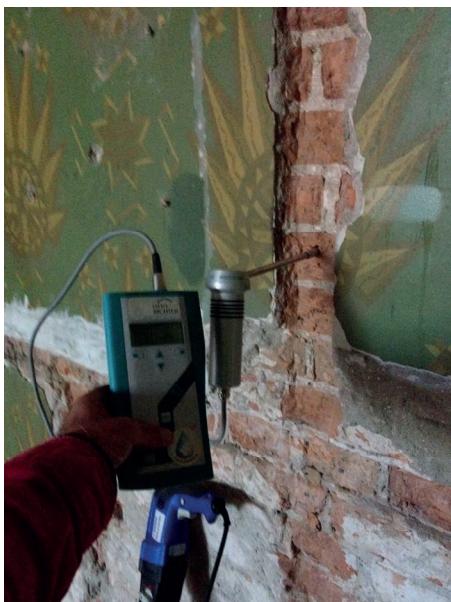
Bild 11: Tiefenfeuchtemessung mit Mikrowellen

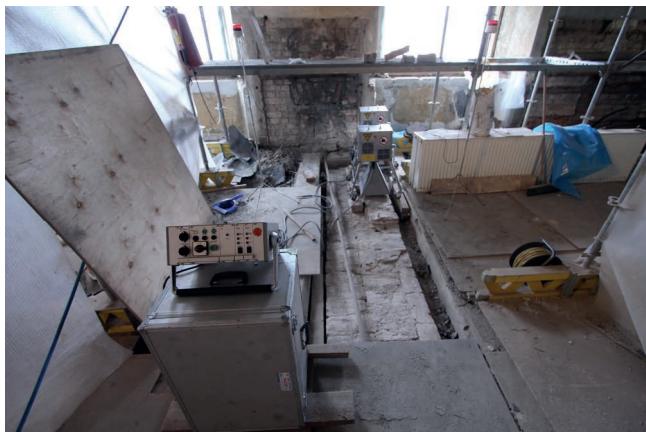
Bild 12: Mikrowellen-trocknung des Mauerwerks

Auf Grundlage der Gebäudediagnostik wurden bauteilbezogene Trocknungsverfahren ausgewählt und eingesetzt.

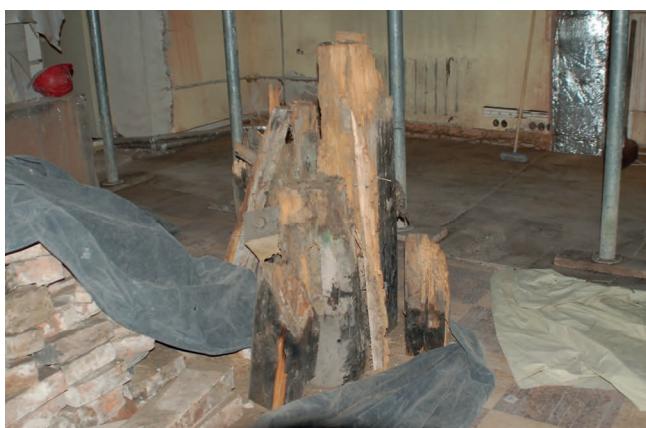
Bild 15: Befall am Holz

Bei den Untersuchungen traten Schäden durch Holz zerstörende Organismen zu Tage. Neben Insektenbefall war vor allem Braunfäule auffällig, die durch Echten Hausschwamm hervorgerufen wurde. Die in Deutschland geltenden Sanierungs-Regeln im Umgang mit diesem Holzzerstörer sind im Baltikum nicht bekannt. Den Arbeitern war zwar klar, dass es sich um einen Pilz handelt, jedoch waren die Behandlungsmethoden gleichermaßen pragmatisch wie bei Feuchtigkeit und Schimmelbefall. So wurde lediglich das sichtbare Mycel und die Fruchtkörper an den Bauteilen mechanisch entfernt und offensichtlich zerstörte Hölzer abgeschnitten. Neue Hölzer wurden ohne irgendeinen Schutz an die befallenen angebracht, bzw. die Konstruktionen einfach wieder verschlossen.

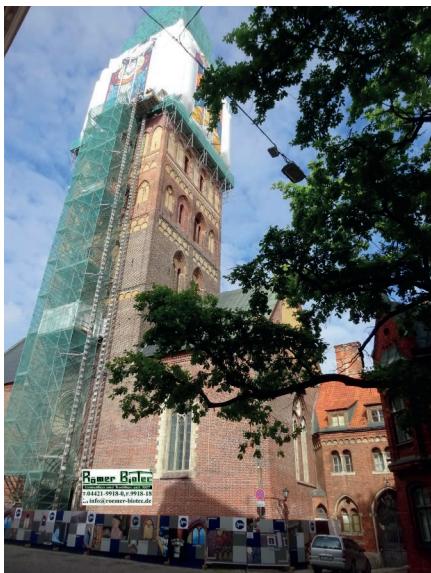
Bild 22: Begasung Dom Riga durch Römer-Biotec

Der Kirchturm des Doms war zudem massiv von holzzerstörenden Insekten befallen und stark beschädigt. Auf Grund der historischen Bausubstanz kamen konventionelle Verfahren der Sanierung nicht in Frage. So erarbeiteten wir ein Konzept zur thermischen Behandlung, welches jedoch hinsichtlich der unbegründeten Angst vor einem möglichen Brand aufgegeben wurde. Stattdessen führten die Kollegen der Firma Römer-Biotec erfolgreich eine Begasung durch.

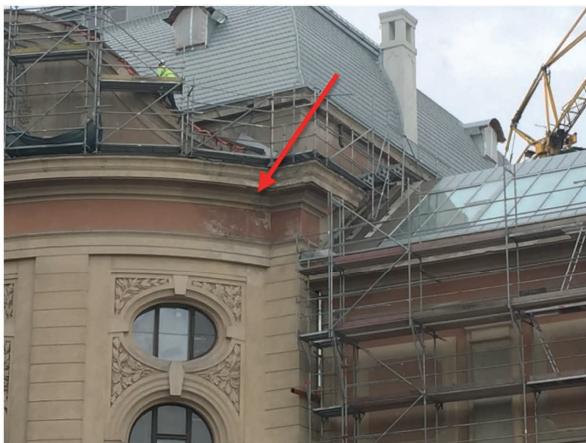
Bild 23: Nationalmuseum
Begutachtung Wasserschäden

Außenmauerwerk mit sichtbaren Feuchteschäden infolge undichter Entwässerung.
Sofern keine weitere Feuchtigkeit hinzu kommt, trocknet dieser Bereich auf
natürliche Art aus.

Im Nationalmuseum in Riga begutachteten wir zahlreiche Feuchteschäden, die infolge der langjährigen Einwirkung von Niederschlagswasser entstanden waren.

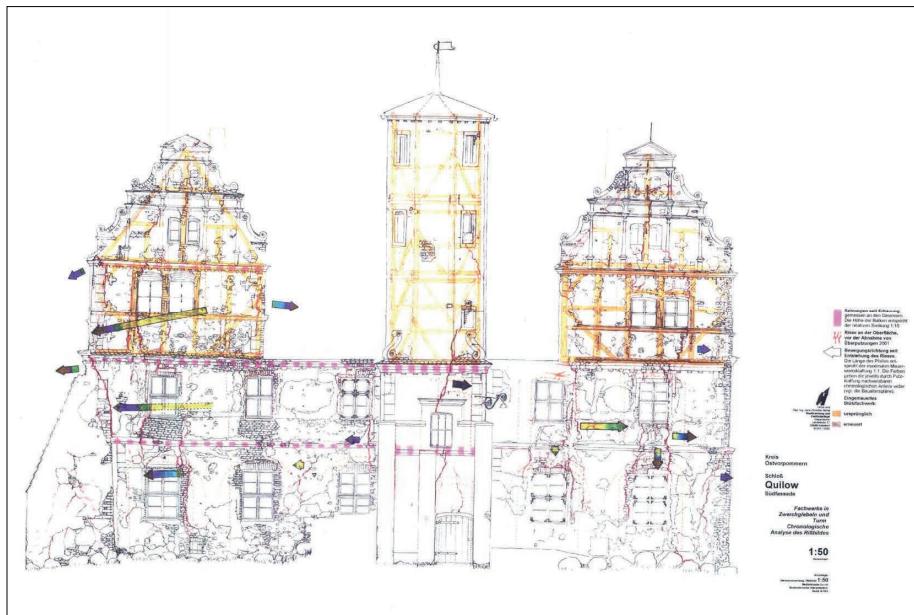
Bild 2: Kartierung der Rissbewegungen mit Darstellung des Zeitraums und der Stärke der Rissveränderung [2]

Bis zur Wende war das Haus bewohnt und mit verschiedenen öffentlichen Nutzungen bespielt. Es handelte sich jedoch um Wohnungen mit sehr einfachem Standard, so dass das Haus kurz nach der Wende leer gezogen wurde. Natürlich war der Denkmalwert des Objektes seit den 1960er-Jahren nicht vergessen worden, so dass sehr schnell Bemühungen einsetzen, das insgesamt trotz der vorangegangenen Maßnahmen immer noch baufällige Haus mit Fördermitteln grundsätzlich instand zu setzen und damit auch die durch zahlreiche Risse in den Fassaden offenkundigen statischen Mängel zu beheben (Bild 2).

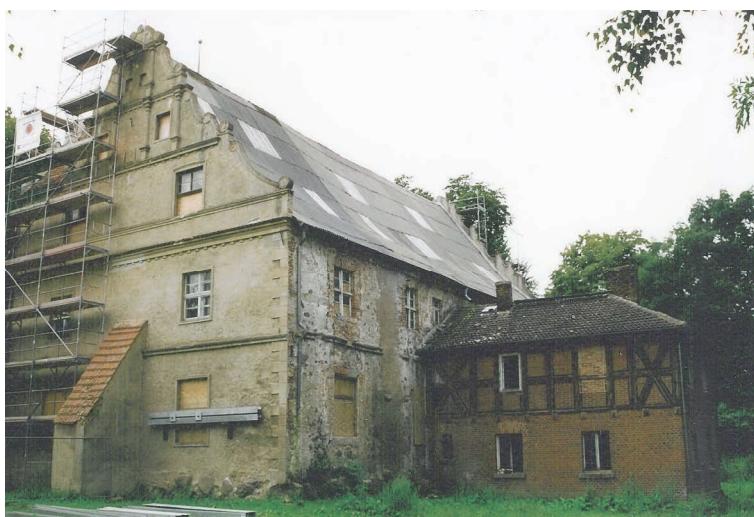
Bild 3: Zustand 2002 kurz vor Abbruch der Maßnahmen. Im Erdgeschoss werden gerade die Notverspannungen montiert. Im Vordergrund liegen noch Stahlträger für die übrigen Fenster bereit. Nachfolgend wurde noch der Küchenanbau des 19. Jahrhundert abgebrochen und das Dach der Nordseite neu gedeckt

Faktisch ist aber dennoch gebaut worden - mit dem Ergebnis, dass bis zum Stoppen der Maßnahme wertvolle Bausubstanz verloren ging und zuletzt nur noch eine Notsicherung des teilsanierten Gebäudes durchgeführt werden konnte, da die ausgeführten Teilmaßnahmen die ohnehin fragilen Gewölbe und Außenmauern des Erd- und Kellergeschosses noch weiter geschädigt hatten, so dass akute Einsturzgefahr bestand (Bild 3).

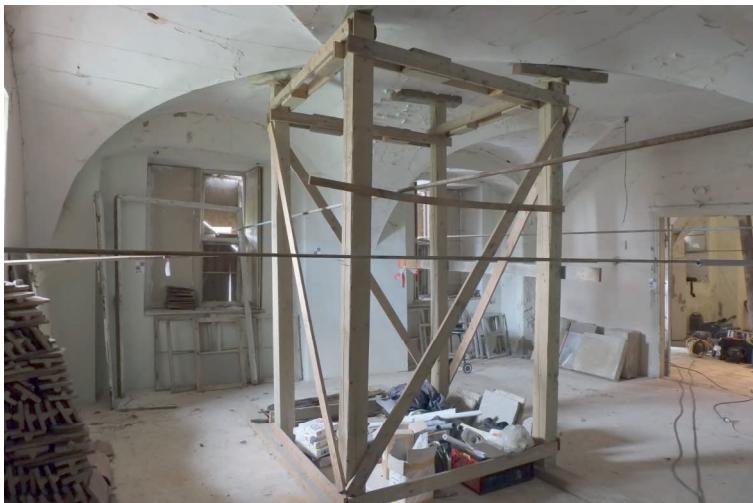
Bild 4: Heutiger Zustand innen im Erdgeschoss mit Stützkonstruktionen und Verspannungen auf Augenhöhe

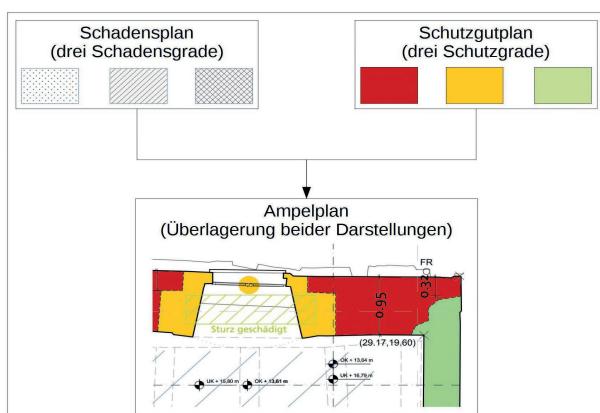
Bild 5: Schema zur Entwicklung des „Ampelplans“ als maßgeblicher Entwurfsgrundlage aus Schutzgutplan und Schadensplan.

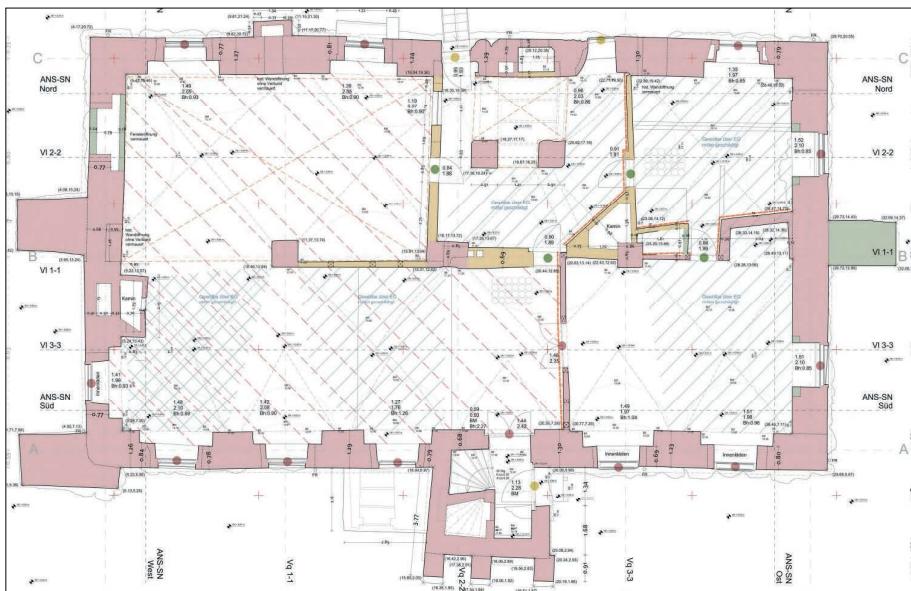
Bild 6: „Ampelplan“ des 1. Obergeschosses des Wasserschlosses Quilow mit vereinfachter Darstellung des Denkmalwertes in Farben und des Schadensgrades in Schraffuren

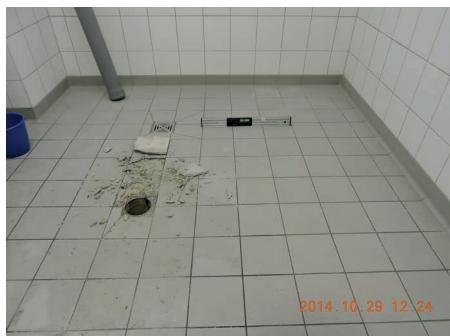
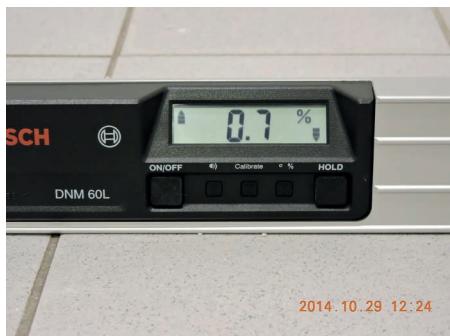
Bilder 2 und 3: Bodenfläche in der Dusche eines öffentlichen Schwimmbads:
Statt des erforderlichen Gefälles von 3 % betrug das Bodengefälle nur 0,7 %.

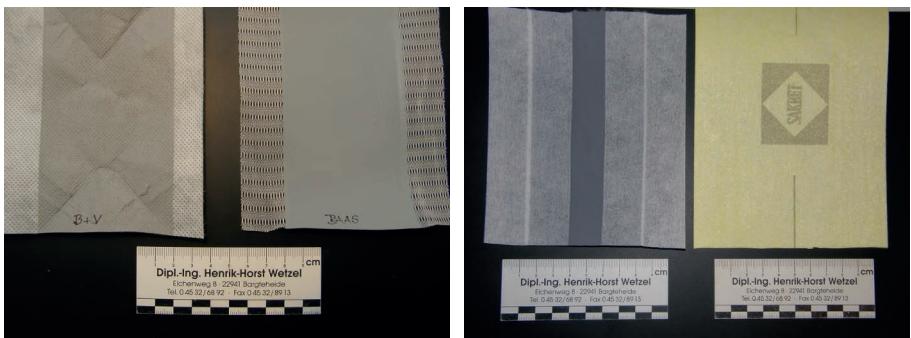
Bilder 28 und 29: Früher übliche Dichtbänder mit außenliegenden Geweberändern (linkes Bild) und Beispiele aktueller Dichtbänder (rechtes Bild)

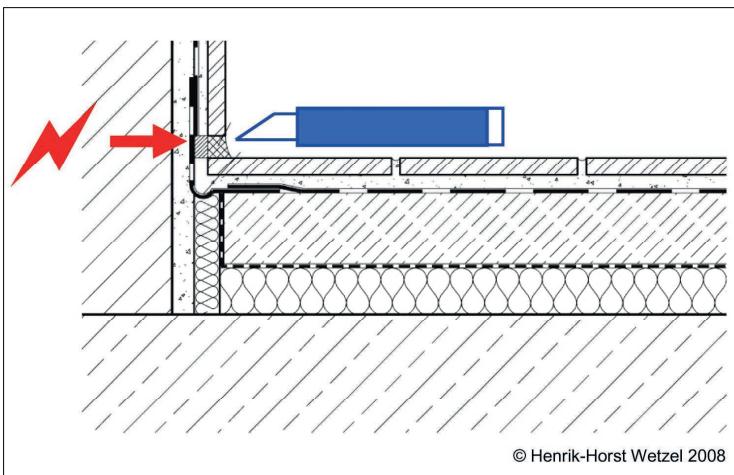
Bild 30: Beschädigungsgefahr für das Dichtband bei der Ausbildung der Estrichrandfuge gemäß ZDB-Merkblatt

Das in die Verbundabdichtung eingearbeitete Dichtband ist bei der im ZDB-Merkblatt skizzierten und heute auch praktizierten Anordnung einem viel zu hohen Beschädigungsrisiko ausgesetzt. So kann es beim Herausschneiden der elastischen Fugenfüllung (= Wartungsfuge!) sehr leicht passieren, dass mit dem Messer zugleich das vergleichsweise dünne Dichtband durchtrennt wird (Bilder 30 bis 32), und zwar unabhängig davon, ob das Dichtband nur an seinen Rändern in die Abdichtung eingebettet ist oder als Unterlage für die Abdichtung dient. Von einer derartigen Ausführung rate ich daher schon seit vielen Jahren ab [23].

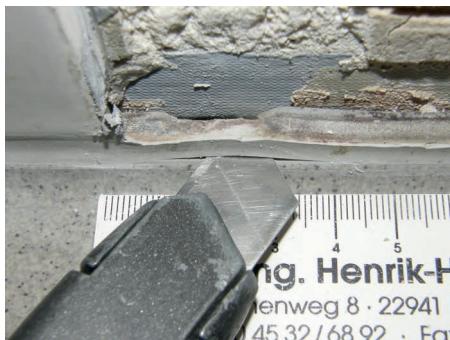
Bild 31: Ausschneidevorgang mit aus Demonstrationsgründen zuvor entfernter Fliese (Eigenversuch).

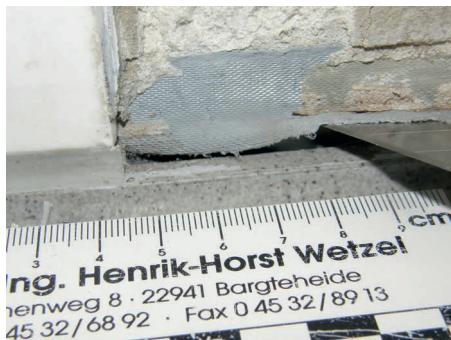
Bild 32: Trotz behutsamen Herausschneidens durchtrenntes Dichtband (Eigenversuch)

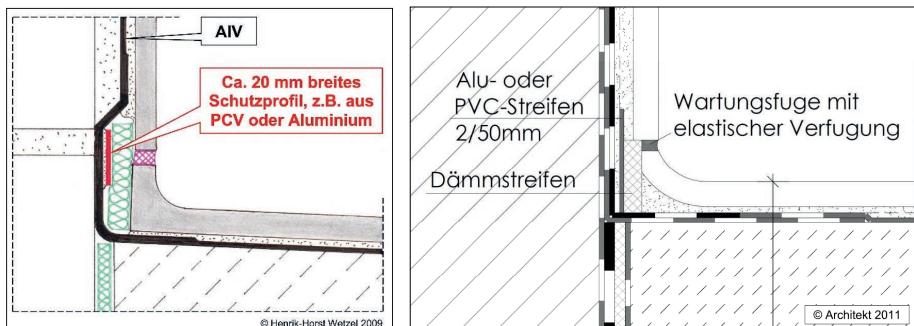
Bilder 33 und 34: Vorschlag für den Einbau einer Verbundabdichtung inklusive Schutzstreifen im Anschluss an aufgehende Wände (linkes Bild; aus [23]) und daran angelehnte Ausführungsplanung des Architekten

Der entscheidende Vorteil dieses Dichtbandschutzes gegenüber dem Schutzstreifen entsprechend Bild 33 besteht nicht nur im einfacheren Handling, sondern auch in der geringen Materialdicke mit der Folge, dass es keiner Hohlkehlfliesen und keiner Ausnehmungen mehr bedarf.

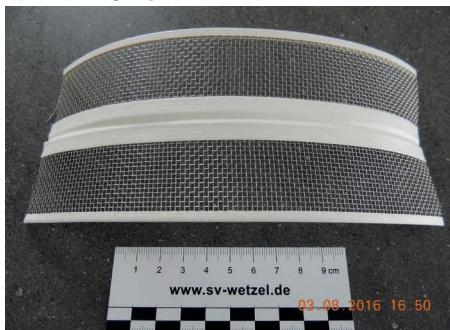
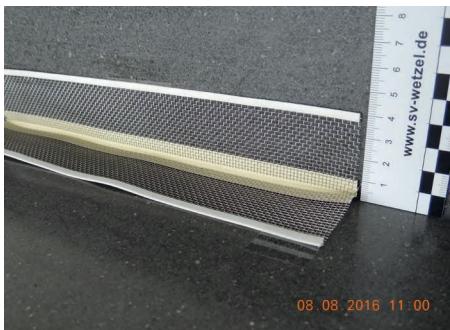
Bilder 39 und 40: Dichtschutz der SANITÄRWERKE GmbH zur Einbettung in den Dünnbettmörtel (Hinweis: Die Bilder zeigen ein vorläufiges Muster, da die Markteinführung erst nach Redaktionsschluss erfolgte.)

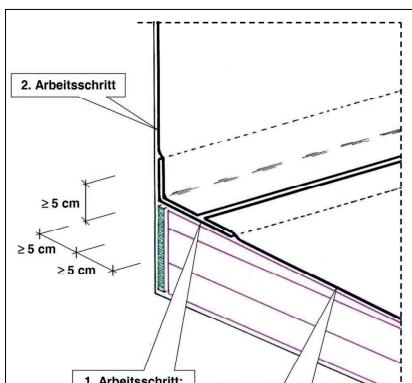
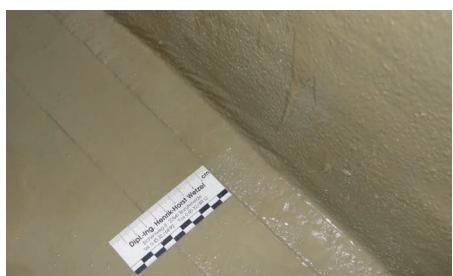
Bilder 41 und 42: Einbau von Verstärkungseinlagen einer vliestarmierten Reaktionsharzabdichtung im Bereich von Estrichrandfugen im Umkleidebereich einer Werft

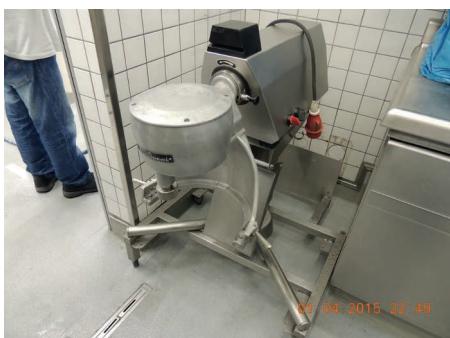
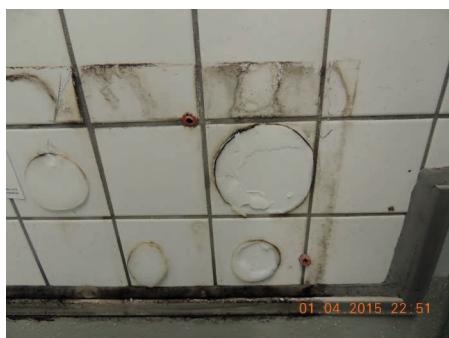
Bilder 45 und 46: Zusätzlich an der Wand mit Schraubdübeln fixierte Küchenmaschine in der Küche eines Bürogebäudes: Im Bereich der Kunststoffdübel, die noch dazu nicht bündig mit der Fliesenbekleidung abschlossen, hatte man auf zusätzliche „abdichtende“ Maßnahmen verzichtet. Im Rahmen eines Wasserbelastungsversuchs konnte nachgewiesen werden, dass Wasser in die Trockenbauwand eindringt.

Die gängige Praxis bei Vorliegen der mäßigen Beanspruchung (zukünftig Wassereinwirkungsklasse W1-I) wie z. B. einer Wand in der Dusche eines Wohnungsbads sieht dann in der Regel so aus, dass noch nicht einmal der Dübel unter Einsatz einer elastischen Fugenmasse eingebaut wird, sondern dass die elastische Fugenmasse nur zwischen Fliese und Sanitäreinrichtung angeordnet wird. Auch wenn man mit dieser Maßnahme das Loch in der Verbundabdichtung und die somit beschädigte Verbundabdichtung gar nicht erreicht, sind mir aus der Praxis bisher keine Schäden bekannt. Das dürfte daran liegen, dass das Brauchwasser bei Wänden so schnell abläuft, dass es die hinter der Fliesenbekleidung angeordnete Verbundabdichtung erst gar nicht erreicht. Schäden entstehen nachweislich allerdings dann, wenn überhaupt keine elastische Fugenmasse zwischen Fliese und Sanitäreinrichtung zum Einsatz kommt (Bilder 45 und 46).

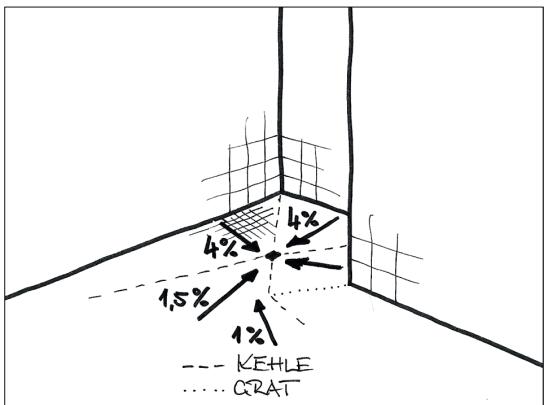
Bild 5: Beispielhafte Darstellung einer Gefällesituation bei Punktablauf und L-förmigem Grundriss

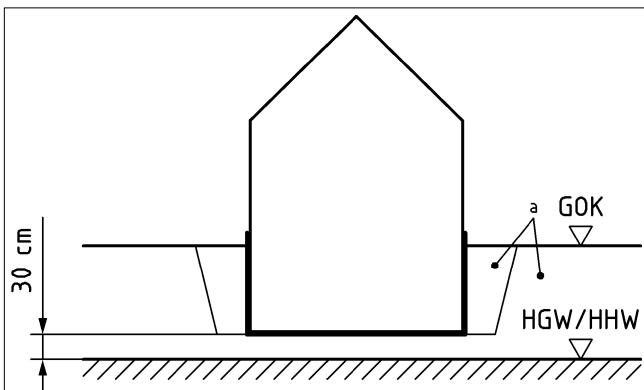
Bild 2: W 1.2-E Bodenfeuchte und nicht drückendes Wasser [1]

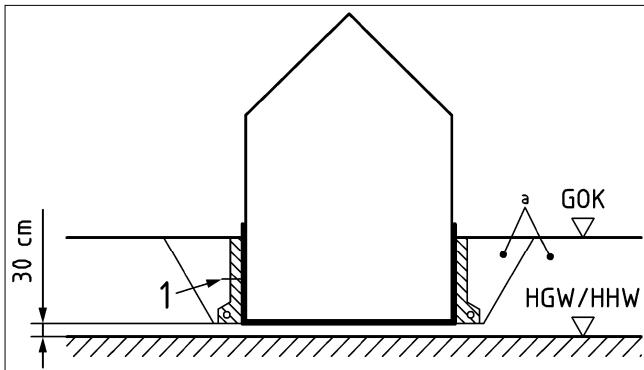
- Situation 2: Durch eine fachgerechte Dränung nach DIN 4095 wird der Lastfall Bodenfeuchte künstlich erzeugt. Stauwasser wird vermieden.

Bild 3: W 1.2-E Bodenfeuchte und nicht drückendes Wasser – mit Dränung [1]

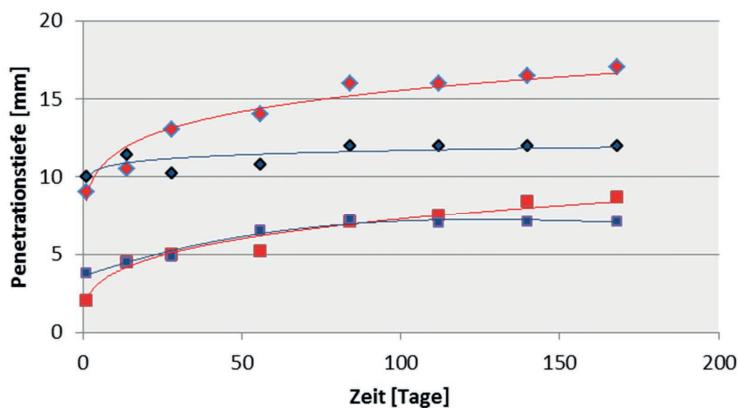
Bild 1: Radiale Penetration der Testformulierungen mit RME (rot) und mit Isoparaffin (blau) in Kiefer und Fichte nach Pallaske [2]

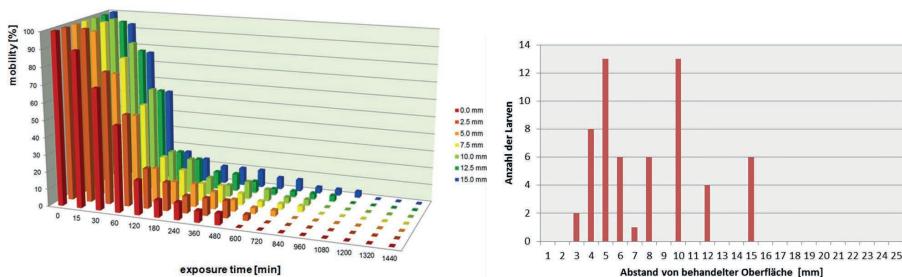
Bild 2: Links: Testformulierung auf RME Basis: Zeitverlauf der Wirksamkeit im Kontakttest (*Drosophila hydei*) nach Abhobeln der behandelten Oberflächen in 2,5 mm Schritten; Rechts: Abstand der Hausbocklarven von der behandelten Holzoberfläche im DIN EN 1390-Test nach 12 Wochen nach Pallaske [2, 3]

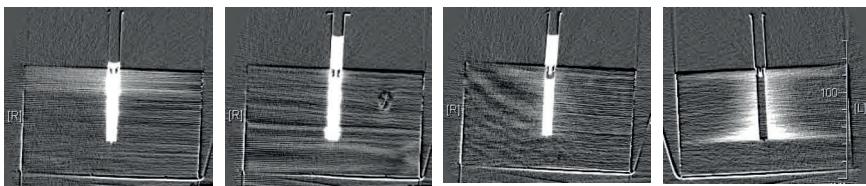
Bild 5: Axiale Schutzmittelpenetration des Testproduktes (RME/Cypermethrin) nach ca. 81 Minuten; von links nach rechts: Kiefer 95 mm (Splint), Fichte 9 mm, Eiche 9 mm, Buche 90 mm [1]

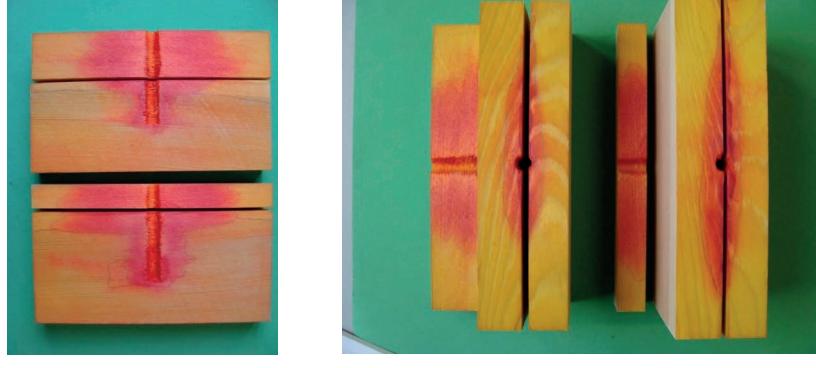
Bild 7: wasserbasiertes Ib-Mittel (Bor angefärbt) Links: Axiale Schutzmittelpenetration in Kiefer 43-77 mm (Splint) bzw. 11-28 mm (Kern) nach 18 Monaten, Rechts: tangentiale Schutzmittelpenetration in Kiefersplint 6-7 mm nach 18 Monaten (rechts); Kern/Splint-Grenze siehe Pfeil [1]

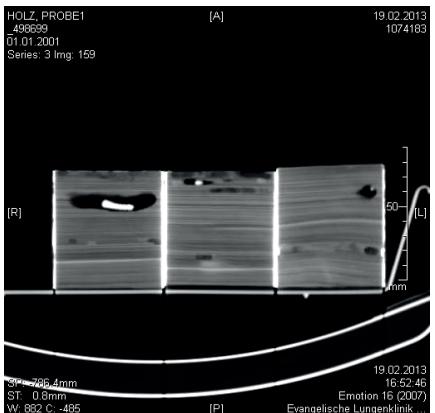
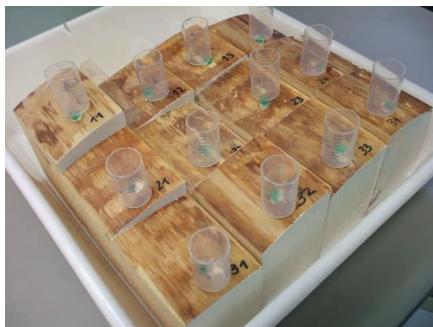
Bild 8: geschädigte Prüfkörper vor der Befüllung, links: CT-Messung (Axialschnitt)

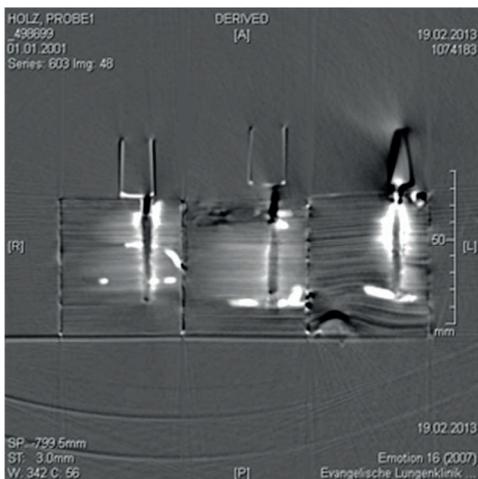
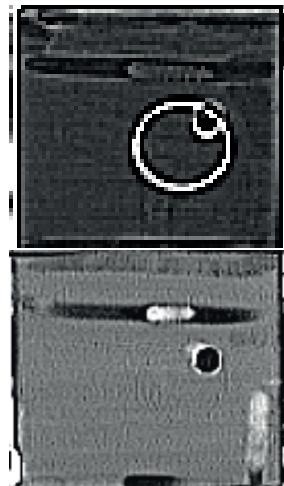
Bild 9: geschädigte Prüfkörper; links: CT-Messung (Axialschnitt) von 15 Minuten nach der Befüllung (Testprodukt / lösemittelbasiertes Ib-Mittel / wasserbasiertes Ib-Mittel), rechts: CT-Messung (Draufsicht) vor der Befüllung und nach 5 Monaten]

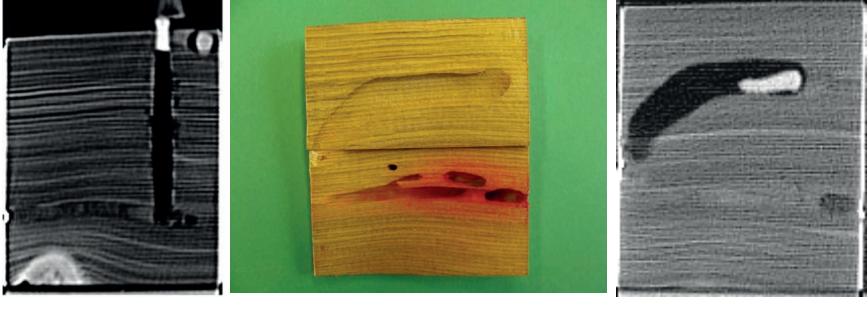
Bild 10: geschädigte Prüfkörper; **links:** CT-Messung (Axialschnitt) vor nach der Befüllung (wasserbasiertes Ib-Mittel), **Mitte:** Boranfärbung nach 17 Monaten, **rechts:** CT-Messung (Axialschnitt) nach 5 Monaten

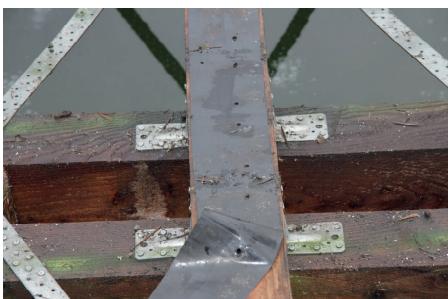
Abb. 6: Mauersperrbahn zwischen Belag und Träger, zu schmal und durchbohrt

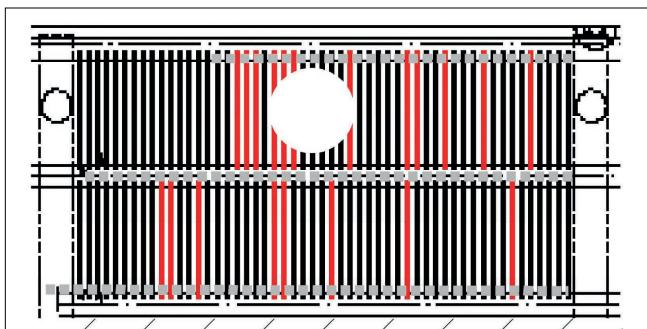
Abb. 20: Schadkartierung Abschnitt IV

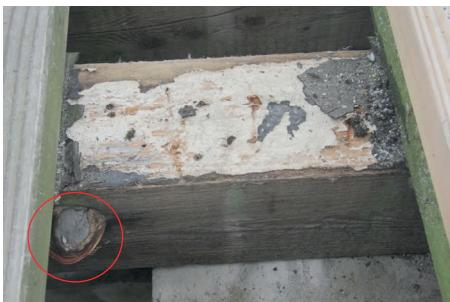
Abb. 30: Fruchtkörper Feuerschwamm

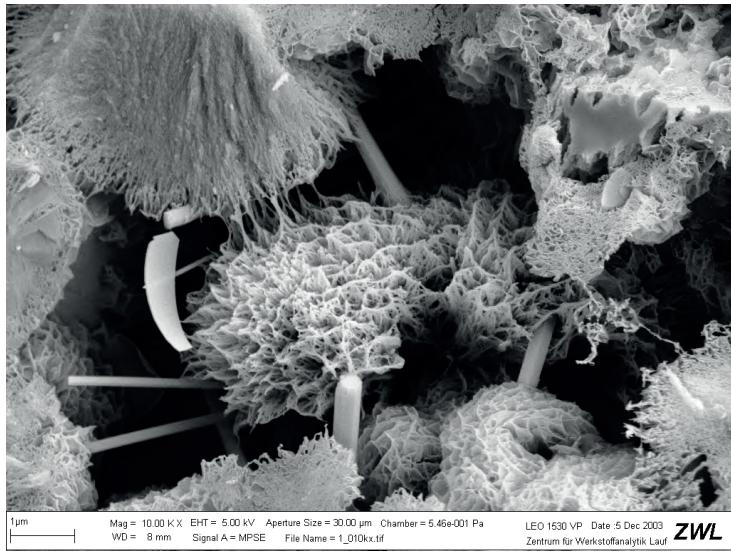
Bild 3: REM-Aufnahme eines PZ (CEM I 32,5), Cryotransfer-Präparation, Reaktionszeit 6 h (W/F-Wert = 0,5, RT)

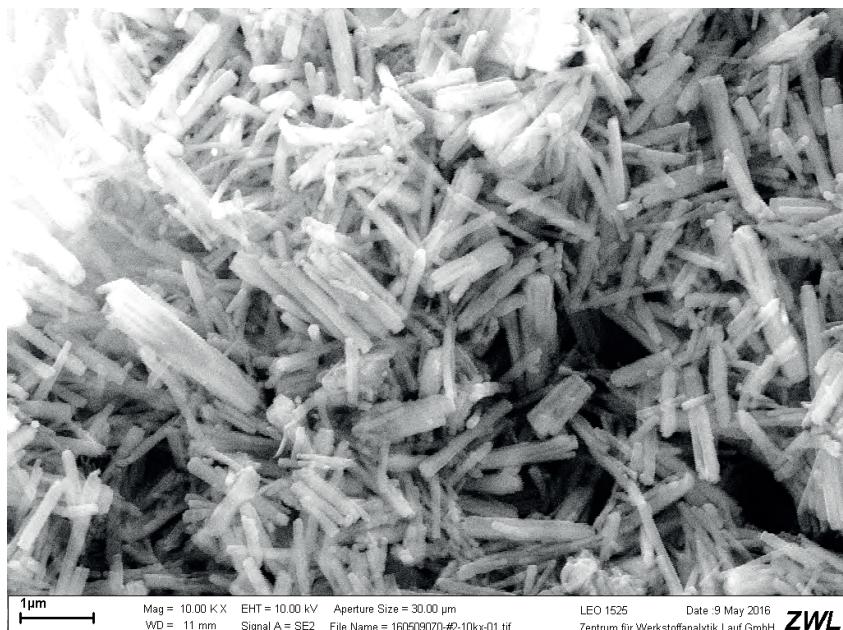
Bild 6: REM-Aufnahme aus der Matrix im Inneren einer frischen Fläche. Es wurden eindeutig Kristallisationen des Mischkristallsystems Ettringit-Thaumasit elektronenoptisch identifiziert

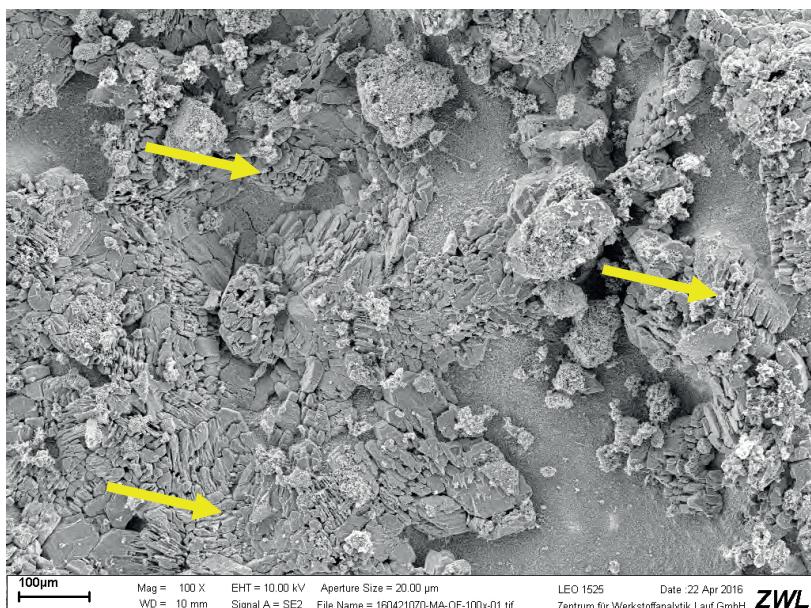
Bild 7: REM-Aufnahme aus der Matrix im Inneren einer frischen Fläche. Gipskristallisationen mit (Pfeile) Anlösungs- und Auflösungerscheinungen sowie sekundären Neukristallisationen

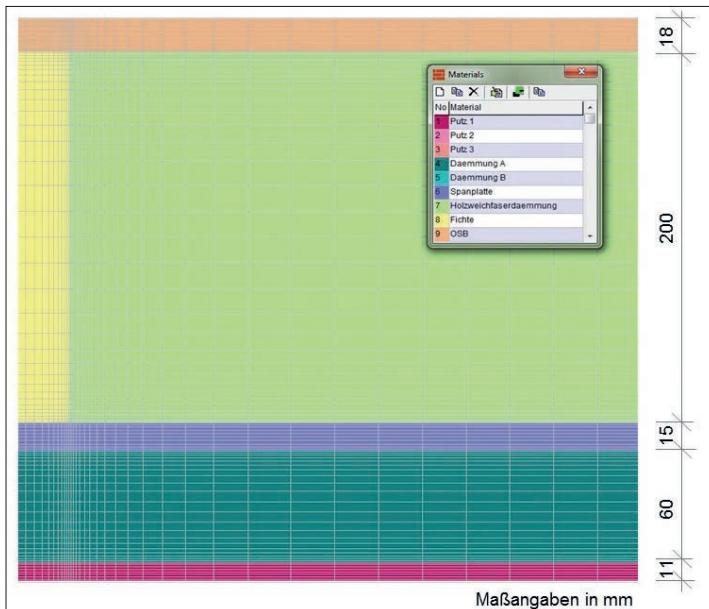
Abbildung 2: Geometrisches Modell

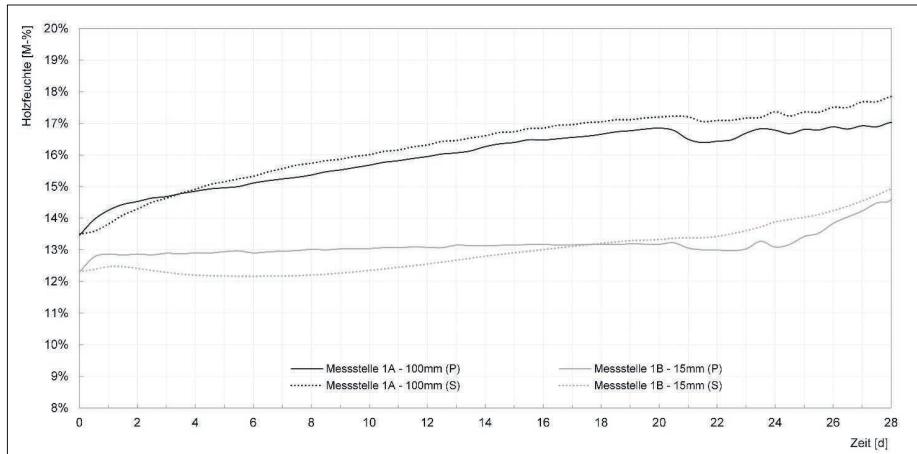
Abbildung 3: Vergleich Holzfeuchte im oberflächennahen Bereich der Holzständerkonstruktion, Prüfung (—) / Simulation (···), Aufbau mit Dämmplatte A bzw. Dämmplatte B und Putzsystem 1, 12-Stunden-Mittelwerte

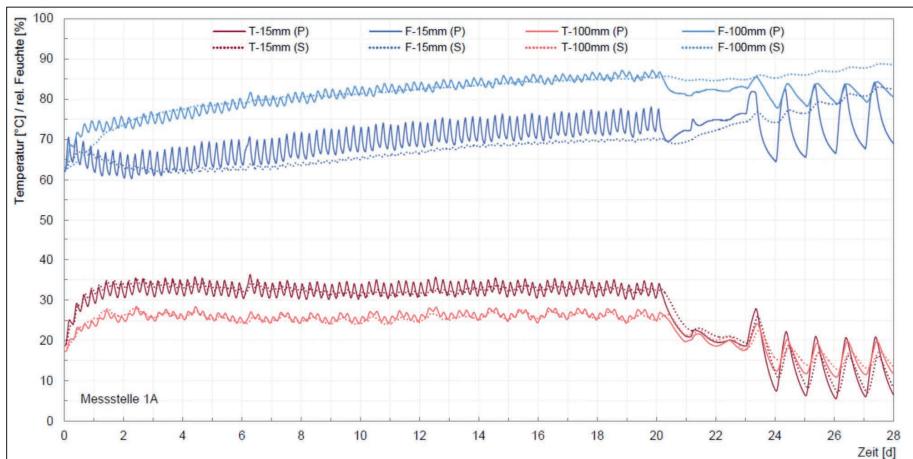
Abbildung 4: Vergleich Temperaturen (T) und rel. Feuchten (F) in Gefachdämmung, Prüfung (—) / Simulation (···), Aufbau mit Dämmplatte A und Putzsystem 1, 2-Minuten-Intervalle

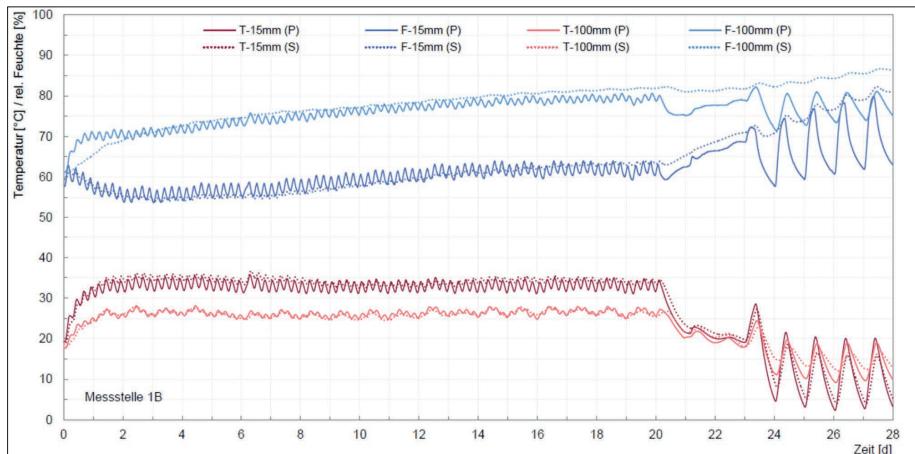
Abbildung 5: Vergleich Temperaturen (T) und rel. Feuchten (F) in Gefachdämmung, Prüfung (—) / Simulation (···), Aufbau mit Dämmplatte B und Putzsystem 1, 2-Minuten-Intervalle

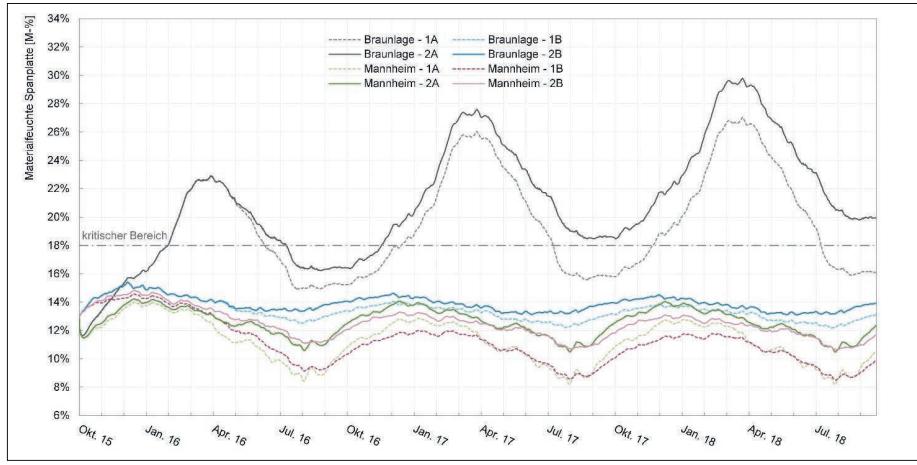
Abbildung 6: Materialefeuchte der Spanplatte an den Standorten Braunlage und Mannheim, 12-Stunden-Werte

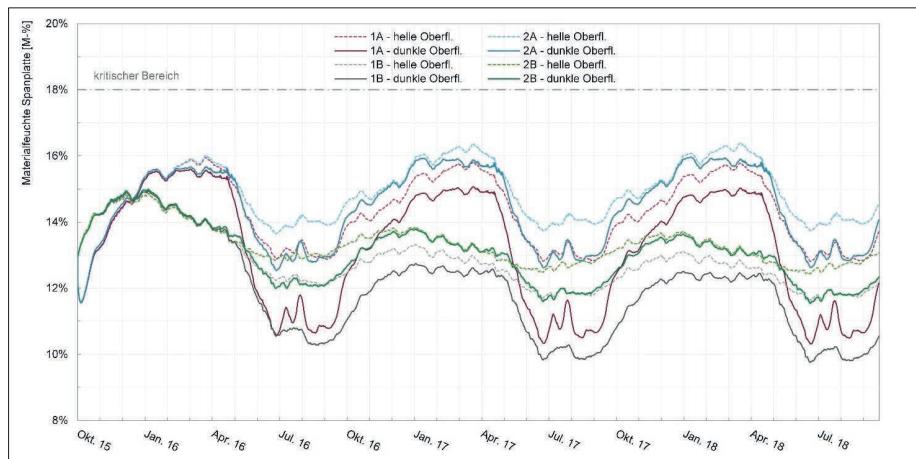
Abbildung 7: Materialfeuchte der Spanplatte am Standort Hamburg, bei heller ($\alpha = 0,3$) und dunkler ($\alpha = 0,8$) Außenoberfläche, 12-Stunden-Werte

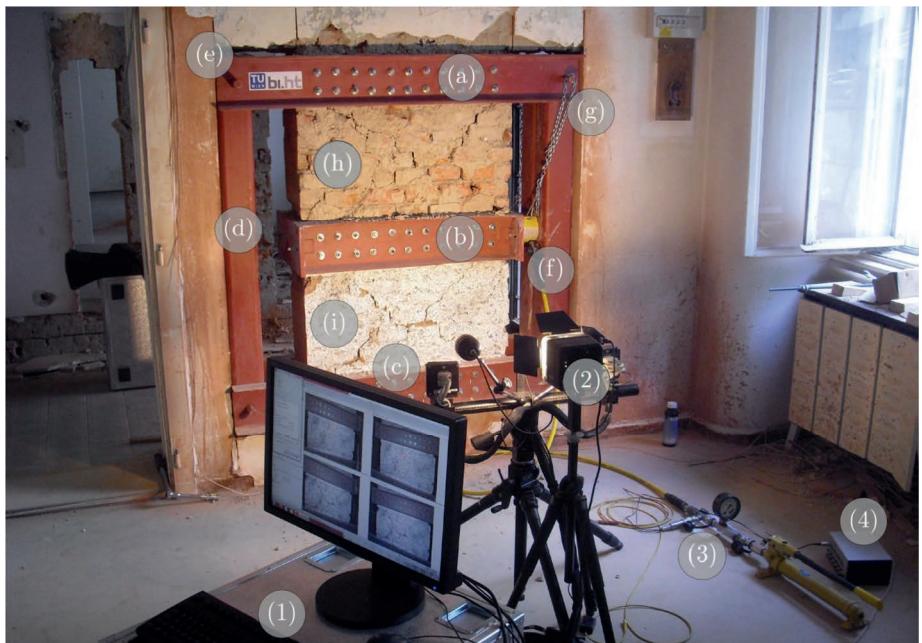
Bild 1: Überblick der Versuchseinrichtung [2]

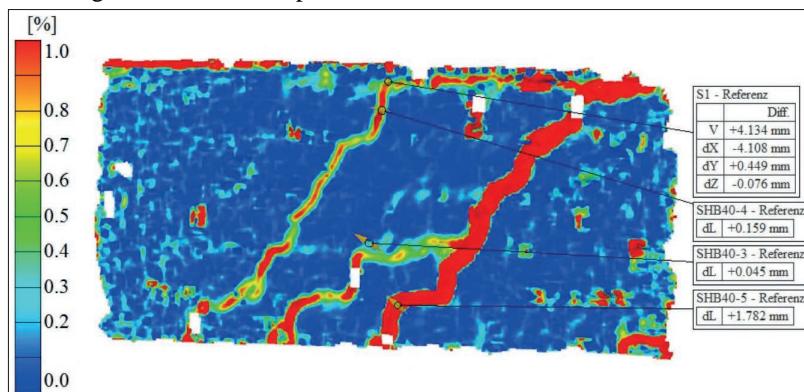
Bild 3: Hauptformänderung bei der horizontalen Grenzlast H_{max} [2]

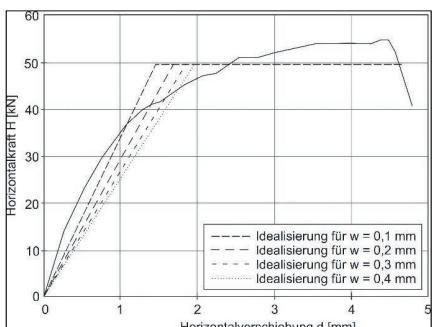
Bild 4: Idealisierung der Versuchskurve von Versuch 1 in Abhängigkeit der Rissöffnung w [1]

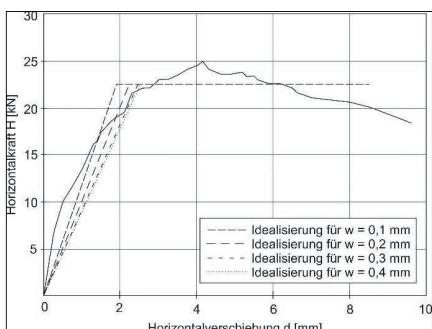
Bild 5: Idealisierung der Versuchskurve von Versuch 2 in Abhängigkeit der Rissöffnung w [1]

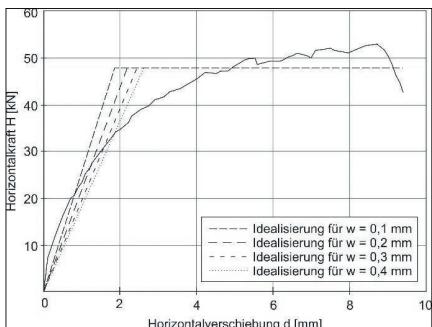
Bild 6: Idealisierung der Versuchskurve von Versuch 3 in Abhängigkeit der Rissöffnung w [1]

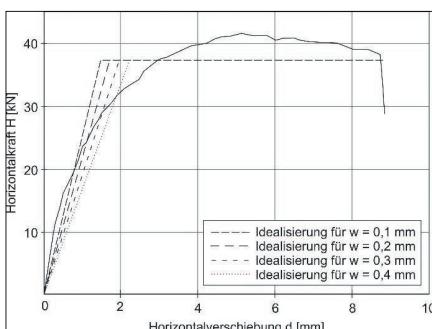
Bild 7: Idealisierung der Versuchskurve von Versuch 4 in Abhängigkeit der Rissöffnung w [1]

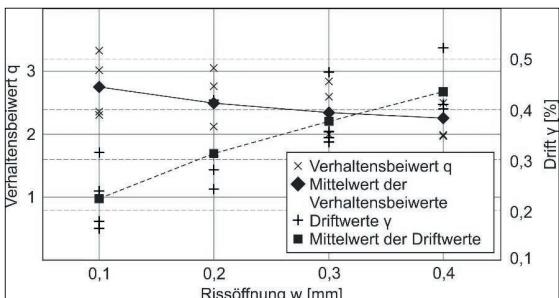
Bild 9: Verhaltensbeiwert und Drift in Abhängigkeit der Rissöffnung [1]

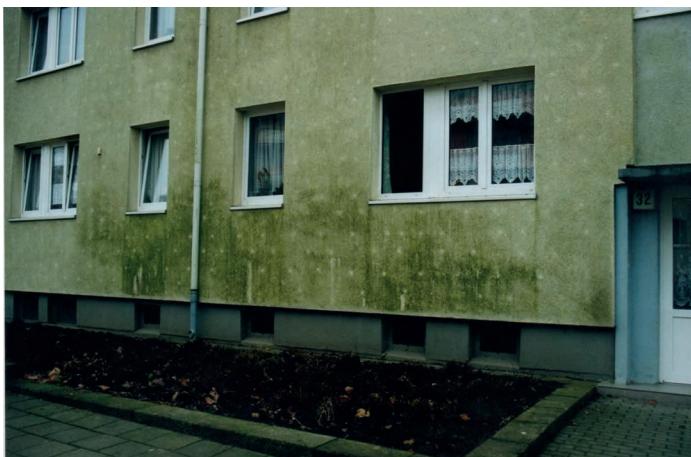
Bild 1: WDVS-Fassade mit Algenbewuchs und sich abzeichnenden Dübelköpfen

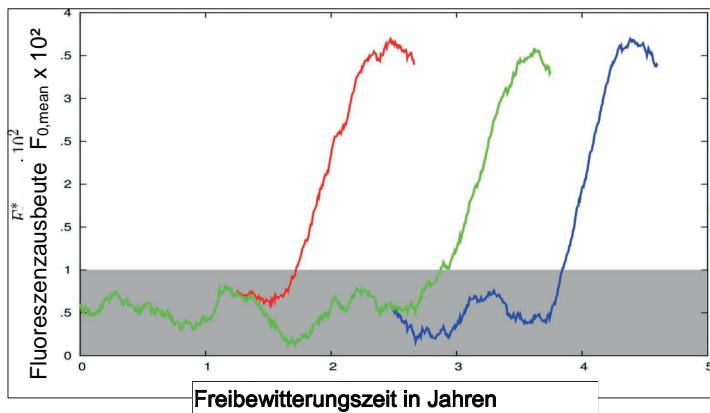
Bild 5: Besiedlungskinetik einer Oberfläche mit einer geringen (rot), einer mittleren (grün) und höheren (blau) Algenresistenz, Sichtbarkeitsgrenze bei $F_0, \text{mean} \times 10^2$

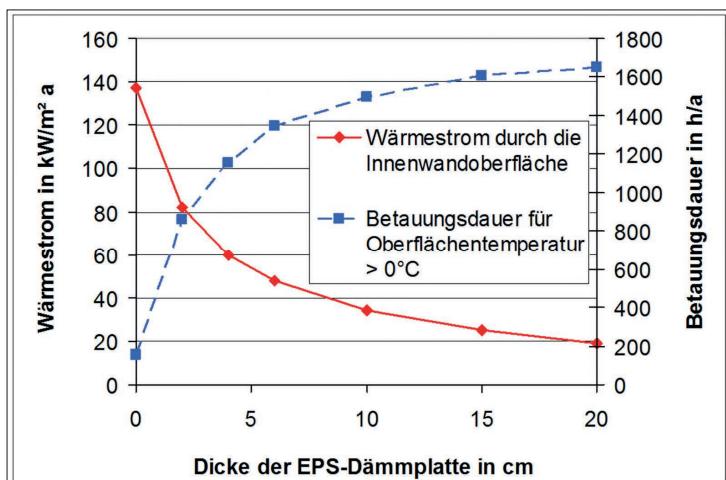
Bild 6: Wärmestrom durch die Innenwandoberfläche und Betauungsdauer einer 36 cm starken, massiven Mauerwerkswand mit einem WDVS-System unterschiedlicher Dämmstoffstärke

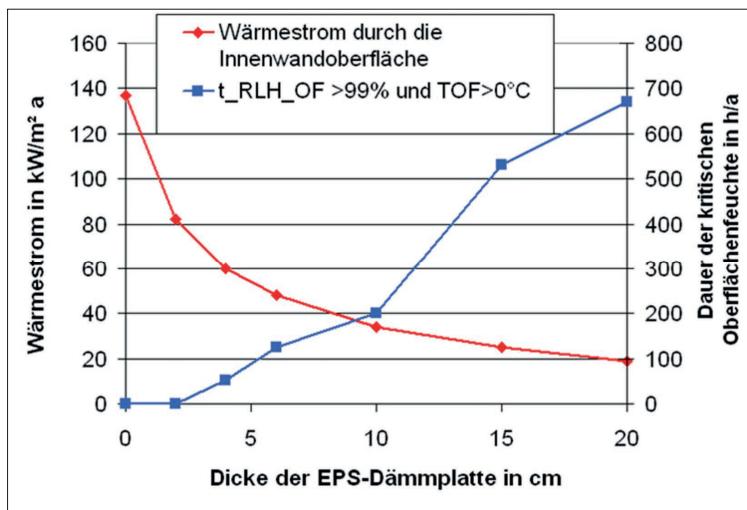
Bild 7: Wärmestrom durch die Innenwandoberfläche und kritische Oberflächenfeuchte einer 36 cm starken massiven Mauerwerkswand mit einem WDV-System unterschiedlicher Dämmstoffstärke

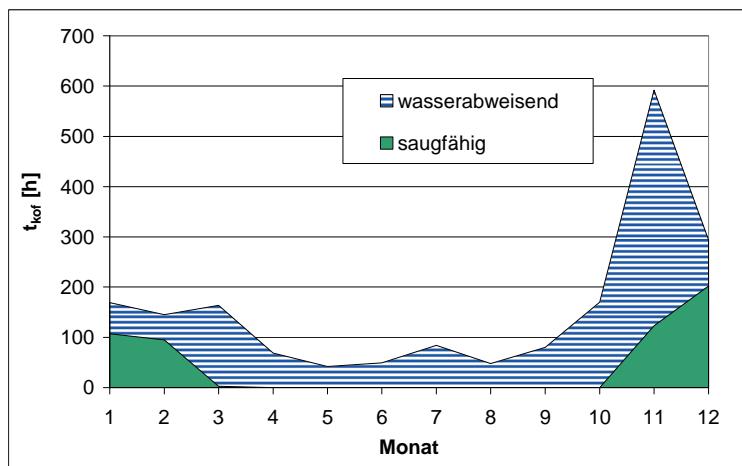
Bild 8: Dauer der kritischen Oberflächenfeuchte T_{KOF} in Stunden / Jahr für eine 36 cm starke Mauerwerkswand mit einem WDV-System bestehend aus einer 15 cm dicken Polystyrolplatte und einem wasserabweisenden bzw. saugfähigen mineralischem Putzsystem

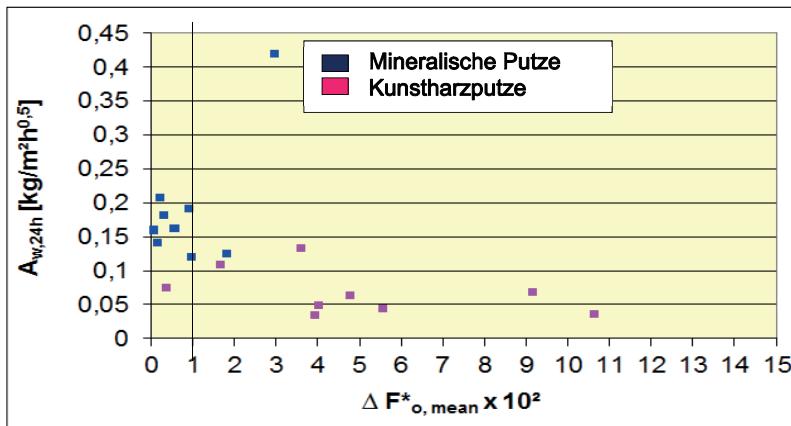
Bild 9: Zusammenhang zwischen dem Wasseraufnahmekoeffizienten $A_{W,24h}$ [$\text{kg}/\text{m}^2 \text{h}^{0.5}$] von Prüfkörpern (Ausgangszustand) und der nach 8 Jahren Freibewitterung über die Fluoreszenzquantenausbeute $\Delta F_{o,\text{mean}} \times 10^2$ erfassten Algenbesiedlung

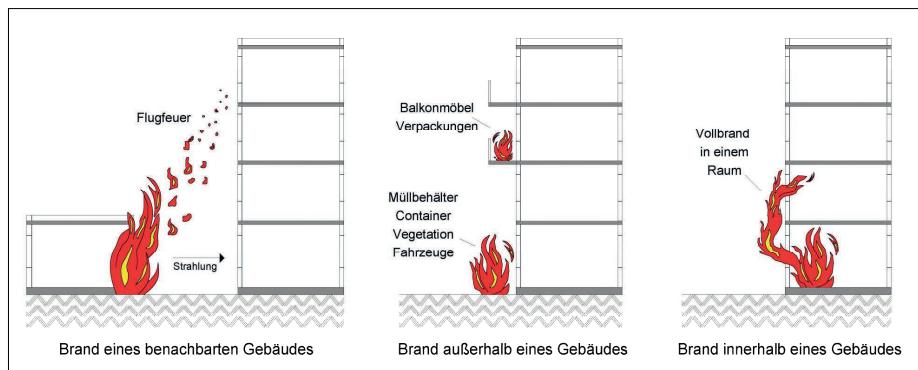
Abbildung 1: Brandbeanspruchung durch unterschiedliche Brandszenarien auf das Gebäude
