## 4.12 FALL W3

## DATEN FALL W3

## GEBÄUDE FALL W3

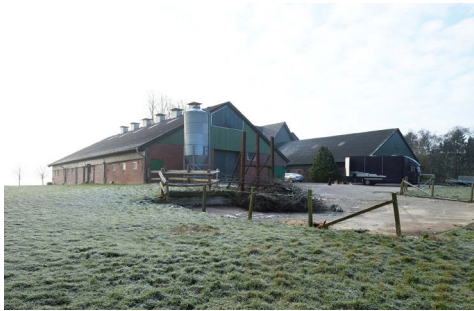
4-164 (unten links) – Putenstall (links davon stand die Bargscheune), dahinter Wirtschaftsteil Fachhallenhaus. Lüder, 2018.

- Neuaufbau Dachstuhl mit flacherer Dachneigung und Satteldach nach Sturmschaden; Dachdeckung mit Eternit; Erhöhung der Traufwände

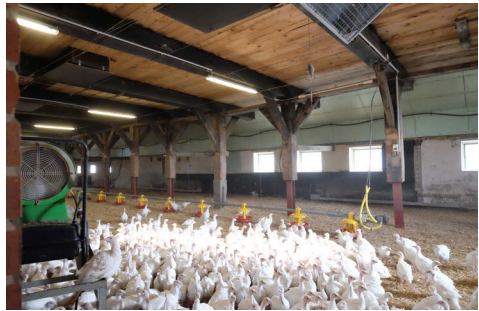
4-165 (unten rechts) – Putenstall, Holzstützen im unteren Bereich durch Stahlstützen ersetzt. Lüder, 2018.

- Ersatz der Holzständer des Stalls durch Stahlstützen im unteren Bereich

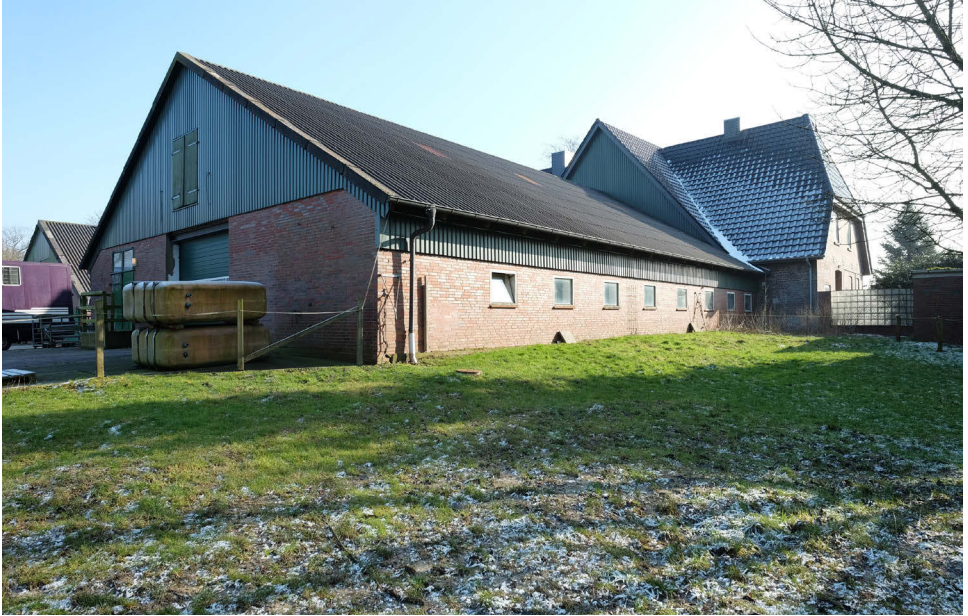
- 4-166 (oben) – Fachhallenhaus (Feldseite) mit verschiedenen Dachformen und -deckungen. Lüder, 2018.  
 4-167 (mitte links) – Dachboden Fachhallenhaus mit teilweise erneuerten Konstruktion. Lüder, 2018.  
 4-168 (mitte rechts) – Holzstützen ersetzt durch Mauervorlagen und Stahlkonstruktion. Lüder, 2018.  
 4-169 (unten rechts) – Wirtschaftsteil Fachhallenhaus mit neuem Tor. Lüder, 2018.

- Neuaufbau Dachstuhl mit flacherer Dachneigung und Satteldach nach Sturmschaden; Dachdeckung mit Eternit; Giebel dreieck mit Trapezblech verkleidet

- Dachdeckung Kreuzhaus des Fachhallenhauses mit Pfannen anstatt Reet

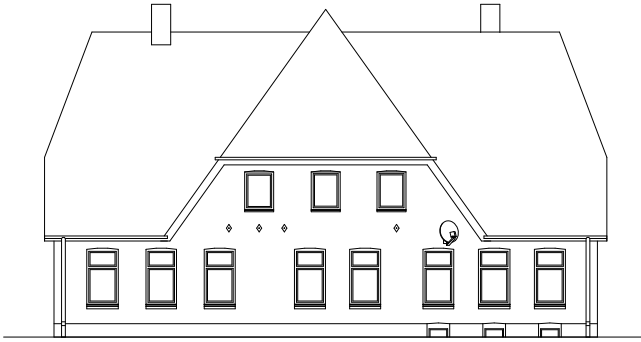
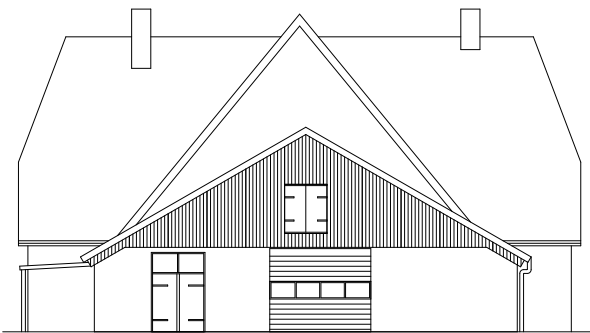
4-177 (oben) – Ansicht Süd 2018. M 1:300. Lüder, Herrera, 2018. Datengrundlage: Wolf 1979; Aufmaß.  
 4-178 (mitte) – Ansicht West 2018. M 1:300. Lüder, Herrera, 2018. Datengrundlage: Wolf 1979; Aufmaß.  
 4-179 (unten) – Ansicht Nord 2018. M 1:300. Lüder, Herrera, 2018. Datengrundlage: Wolf 1979; Aufmaß.
