4.12 FALL W3

DATEN FALL W3

GEBÄUDE FALL W3

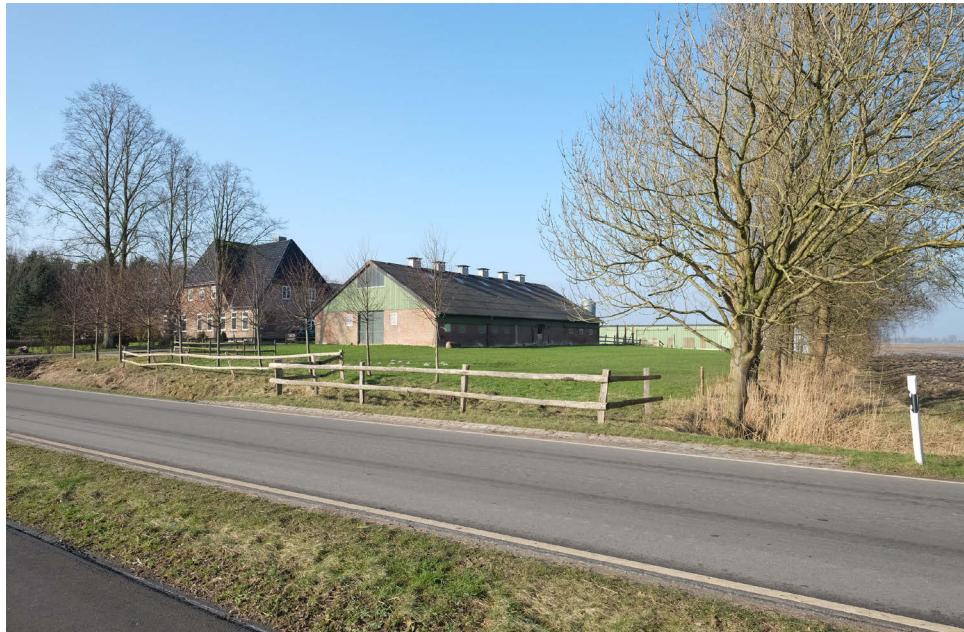
4-154 (oben) – Hofstelle mit Fachhallenhaus, Putenstall und Maschinenschuppen sowie Baumreihe an Grundstücksgrenze (v.l.n.r.). Lüder, 2018.

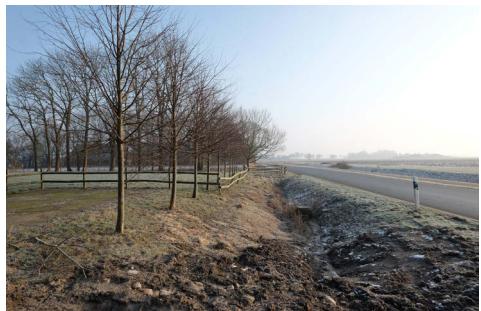
4-155 (links) – Blick von Einfahrt aus: Parkplatz, neu gepflanzte Bäume, Graben, Straße des Marschhufendorfes, landwirtschaftliche Felder mit neuen Mastställen in Hintergrund (v.l.n.r.). Lüder, 2018.

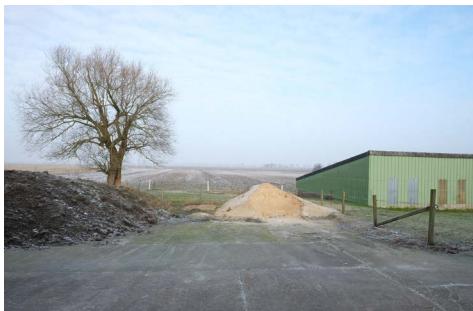
4-156 (rechts) – Blick auf die Felder von Wirtschaftshof; rechts: Maschinenschuppen. Lüder, 2018.

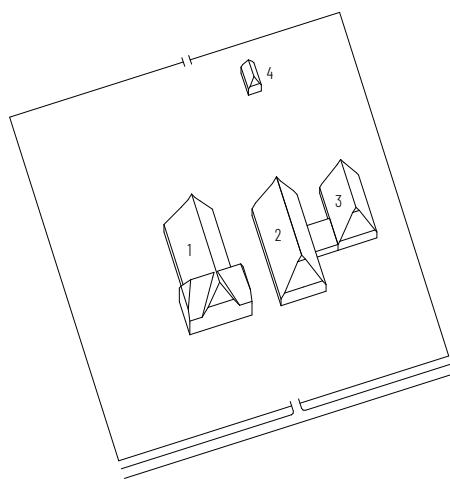
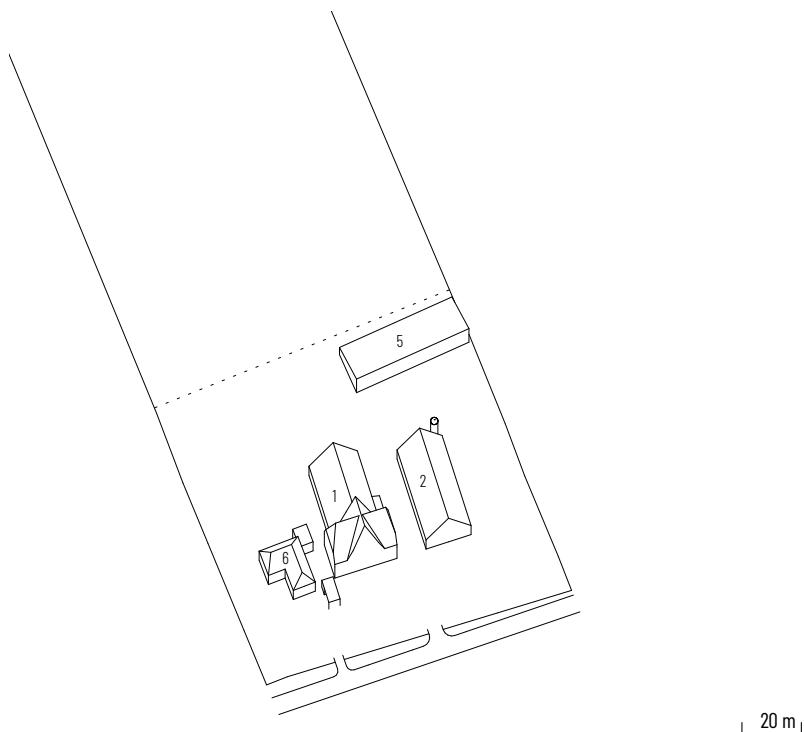
4-157

Genordete Grundriss-Axonometrie 1940 (oben) und 2018 (unten). M 1:2.500.

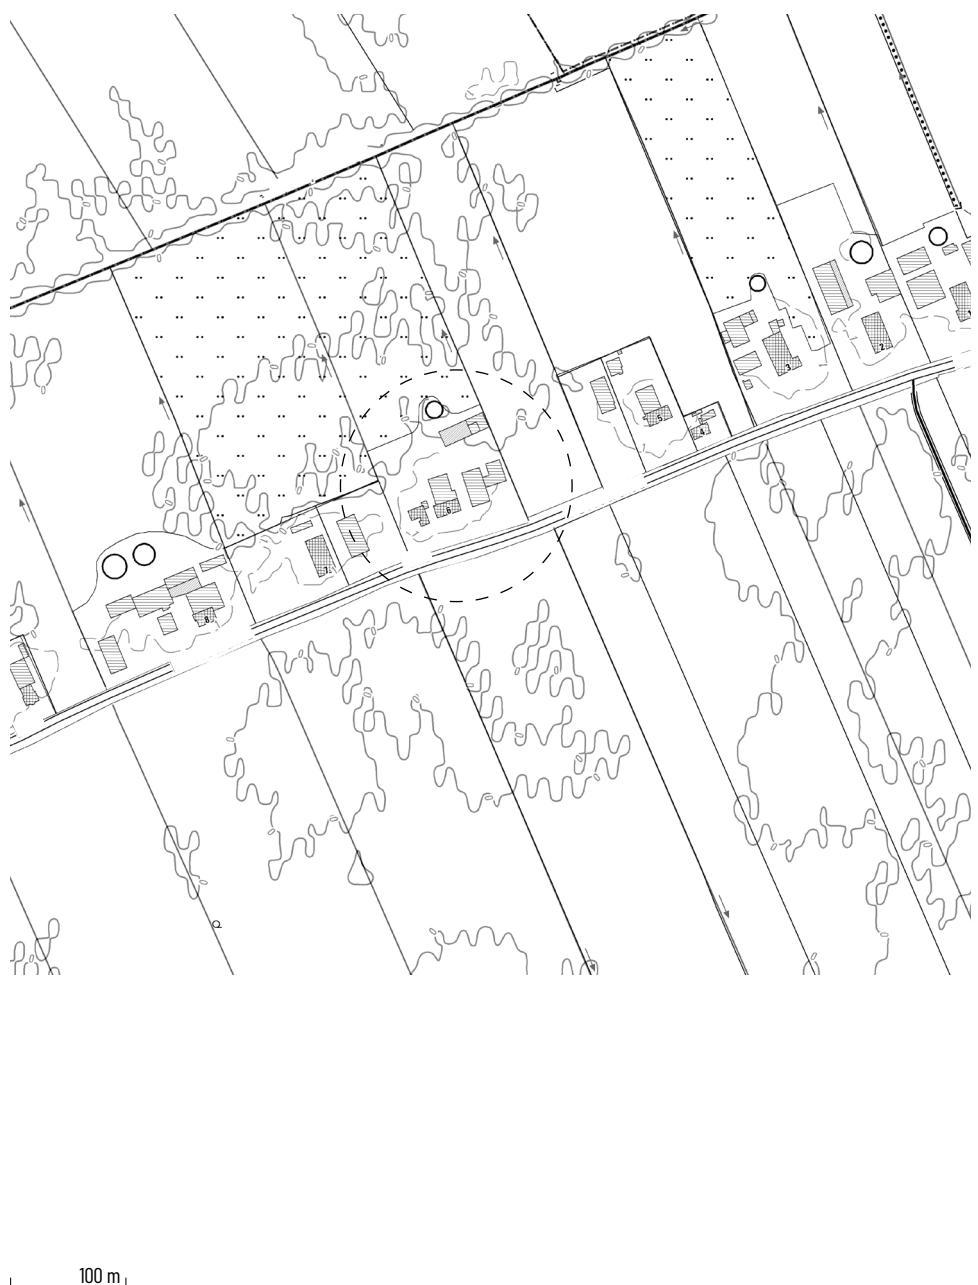
4-159

Digitale topografische Karte (dtk5, 2018). M 1:6.500.
© Geobasis-DE/LVermGeo SH 2019 (bearbeitet Lüder, 2020).

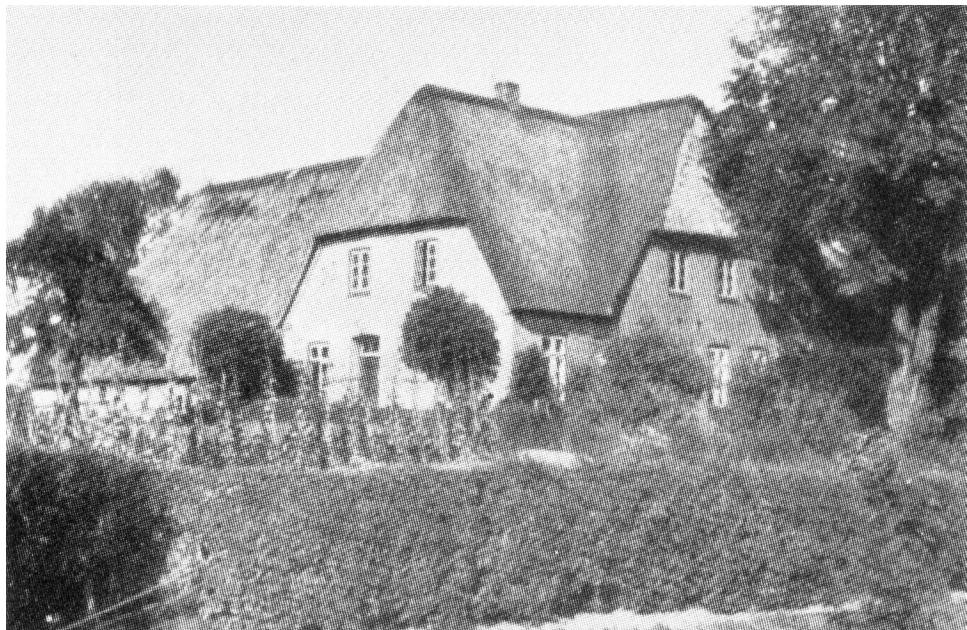
4-160 (oben) – Wohnteil Fachhallenhaus, 1940. Johannes Rickers. Aus Wolf 1979: 37, Bild 158.

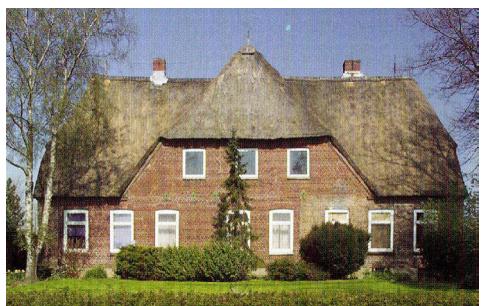
4-161 (unten links) – Wohnteil Fachhallenhaus, ca. 2006.

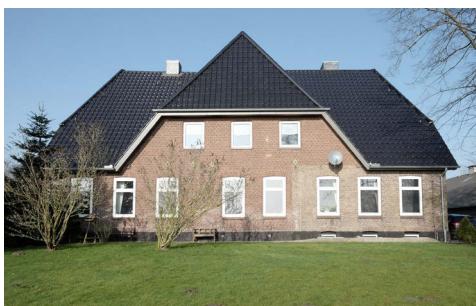
4-162 (unten rechts) – Wohnteil Fachhallenhaus, 2018. Lüder, 2018.

- Veränderungen Grundriss
- Einbau von Kunststoff-Fenstern
- Abdichtung des Sockels

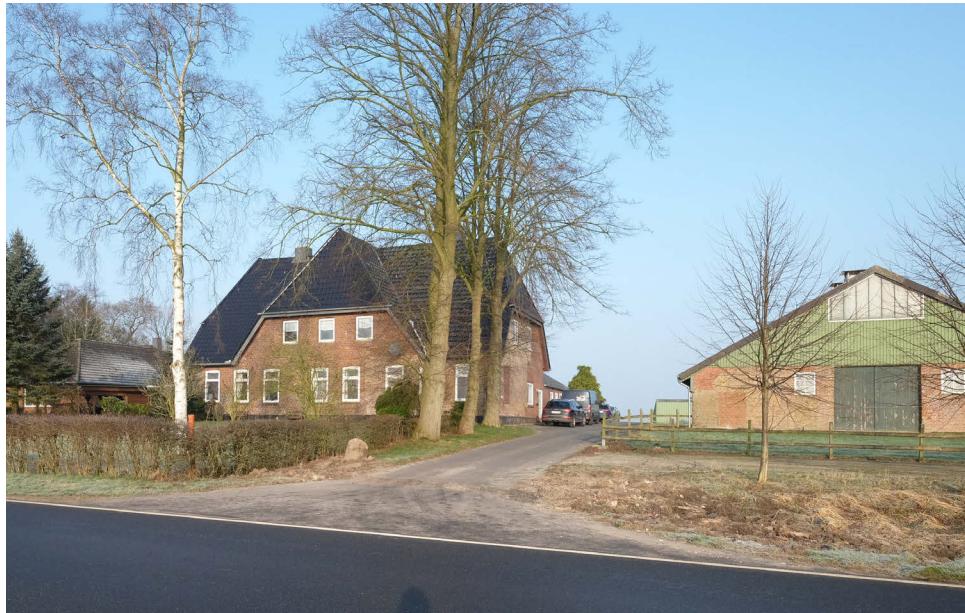
4-163 (oben) – Blick von Straße auf Hofstelle: Altenteil, Fachhallenhaus (davor Rasen, Hecke), Einfahrt mit Parkplätzen (vorne), Maschinenschuppen (hinten), Stall (v.l.n.r.). Lüder, 2018.

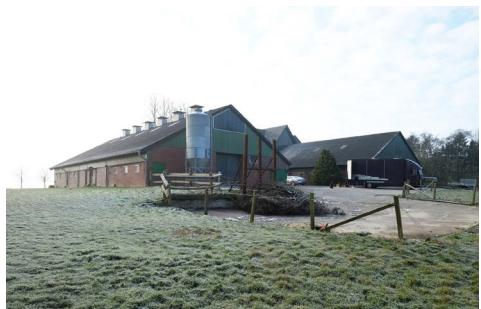
4-164 (unten links) – Putenstall (links davon stand die Bargscheune), dahinter Wirtschaftsteil Fachhallenhaus. Lüder, 2018.

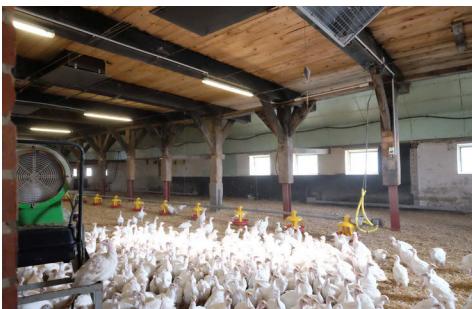
4-165 (unten rechts) – Putenstall, Holzstützen im unteren Bereich durch Stahlstützen ersetzt. Lüder, 2018.

- Ersatz der Holzständer des Stalls durch Stahlstützen im unteren Bereich

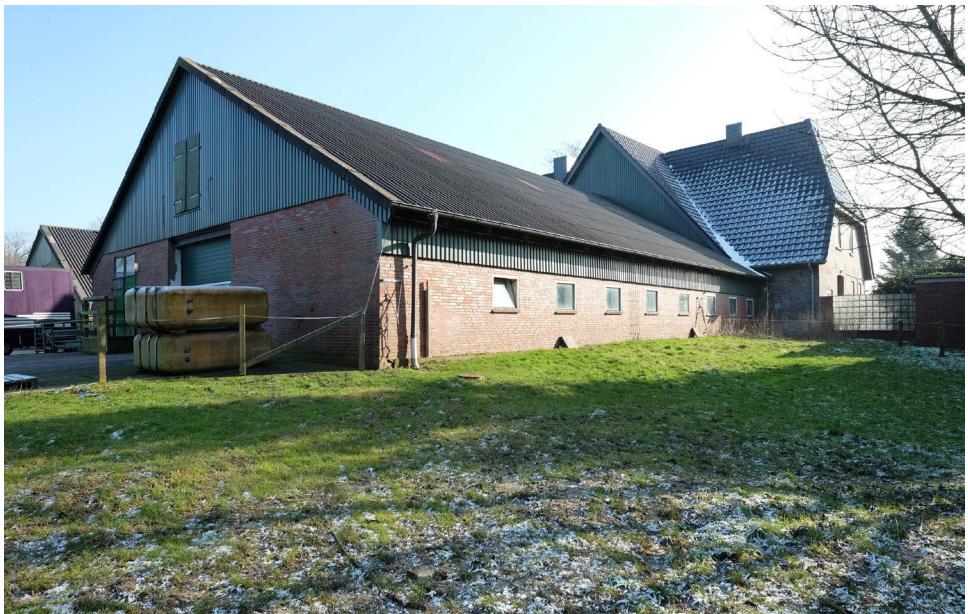
4-166 (oben) – Fachhallenhaus (Feldseite) mit verschiedenen Dachformen und -deckungen. Lüder, 2018.
4-167 (mitte links) – Dachboden Fachhallenhaus mit teilweise erneuerten Konstruktion. Lüder, 2018.
4-168 (mitte rechts) – Holzstützen ersetzt durch Mauervorlagen und Stahlkonstruktion. Lüder, 2018.
4-169 (unten rechts) – Wirtschaftsteil Fachhallenhaus mit neuem Tor. Lüder, 2018.

- Neuaufbau Dachstuhl mit flacherer Dachneigung und Satteldach nach Sturmschaden; Dachdeckung mit Eternit; Giebeldreieck mit Trapezblech verkleidet

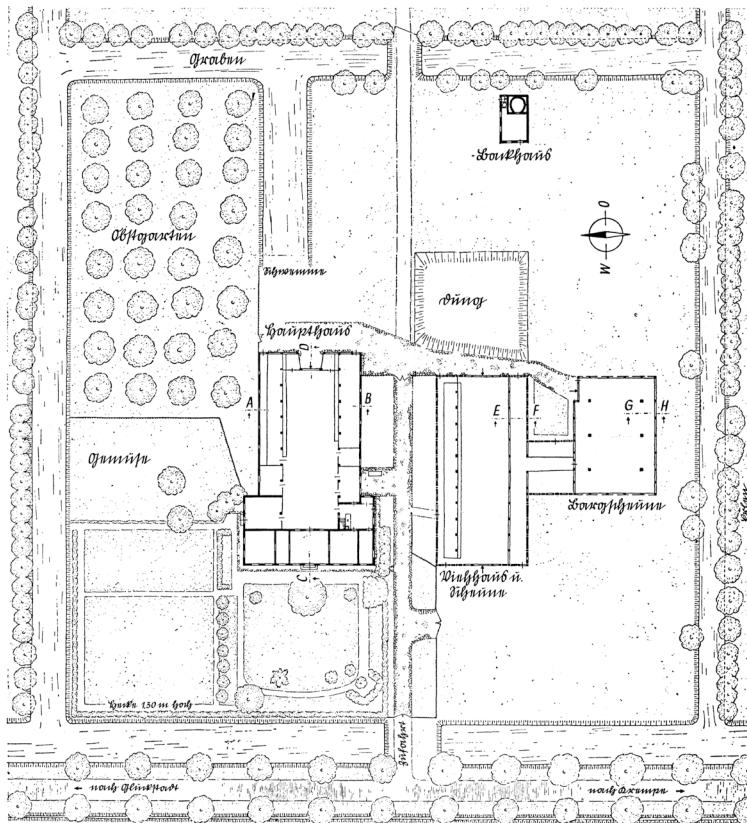
4-170

Lageplan 1940. M 1:1.250. Kitzler, Ruckelshaus, Wallies. Aus Wolf 1979: Tafel 69 II.

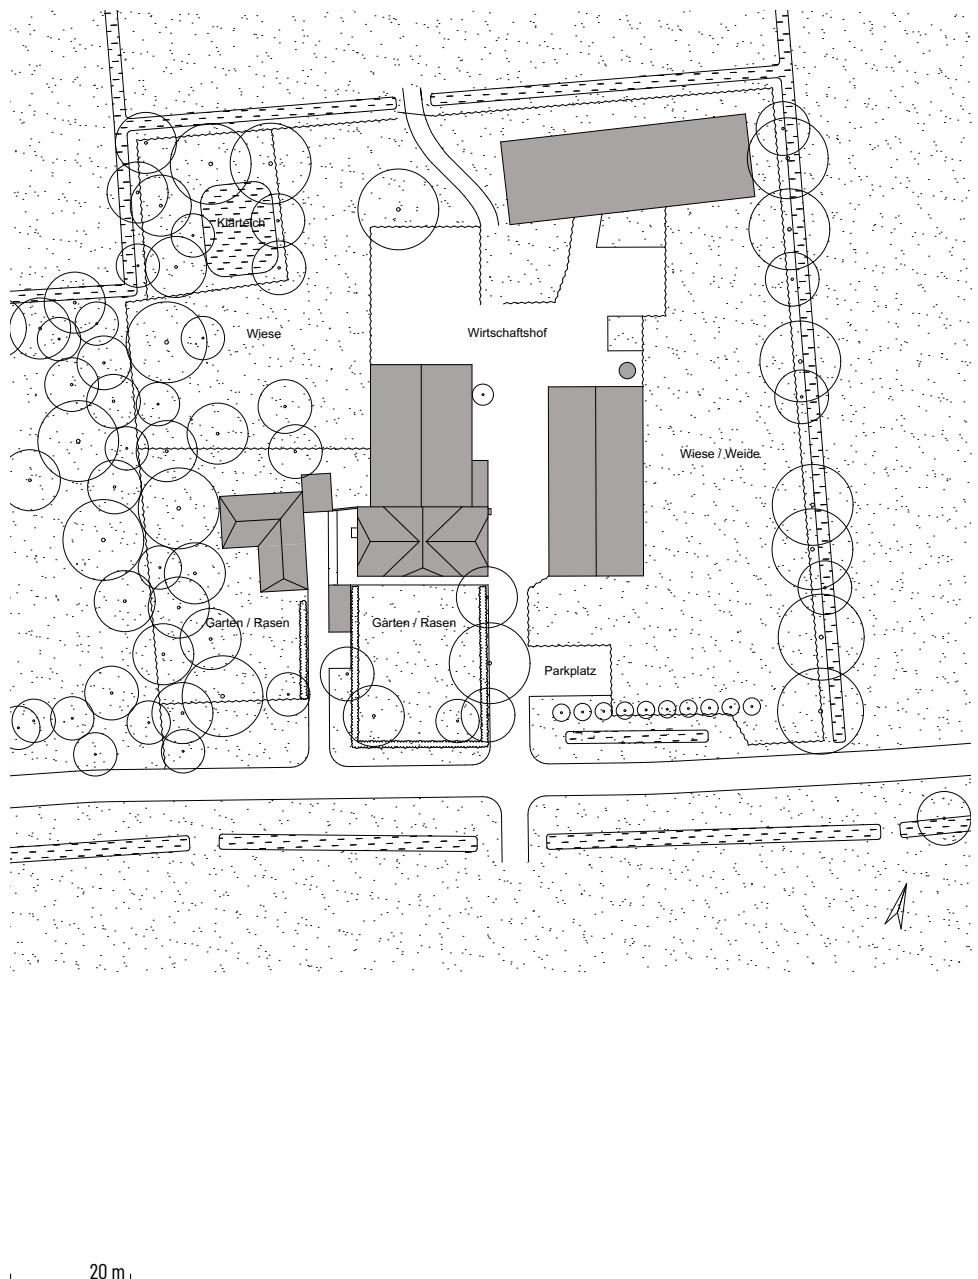
4-171
Lageplan 2018. M 1:1.250. Lüder, 2018. Datengrundlage: © Geobasis-DE/LVermGeo SH 2015 ALKIS;
Google Earth (Bildaufnahme 2016) © 2009 GeoBasis-DE/BKG; Aufmaß.

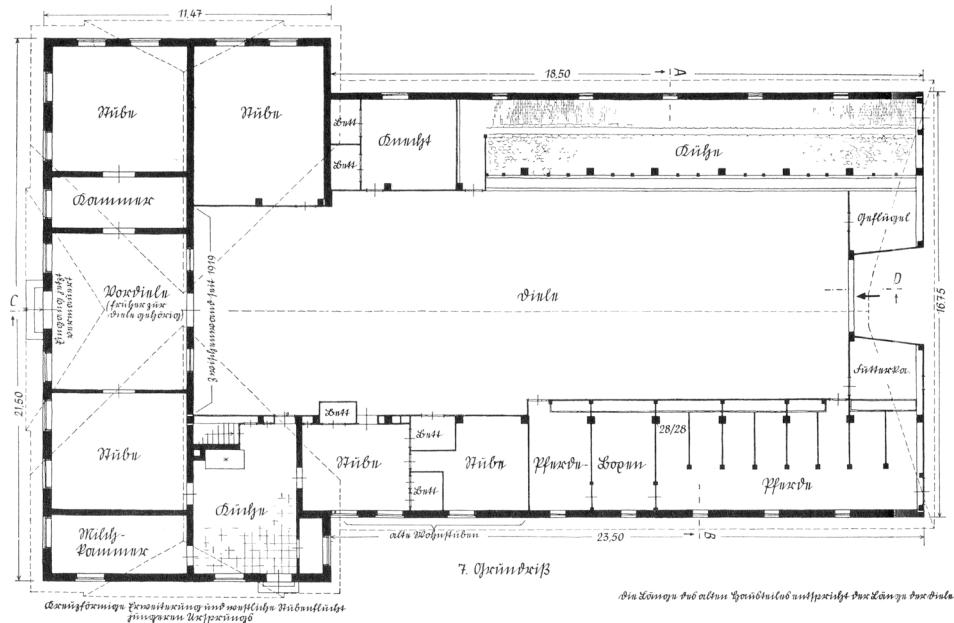
4-172

Grundriss 1940. M 1:300. Kitzler, Ruckelshauß, Wallies. Wolf 1979: Tafel 68 7.

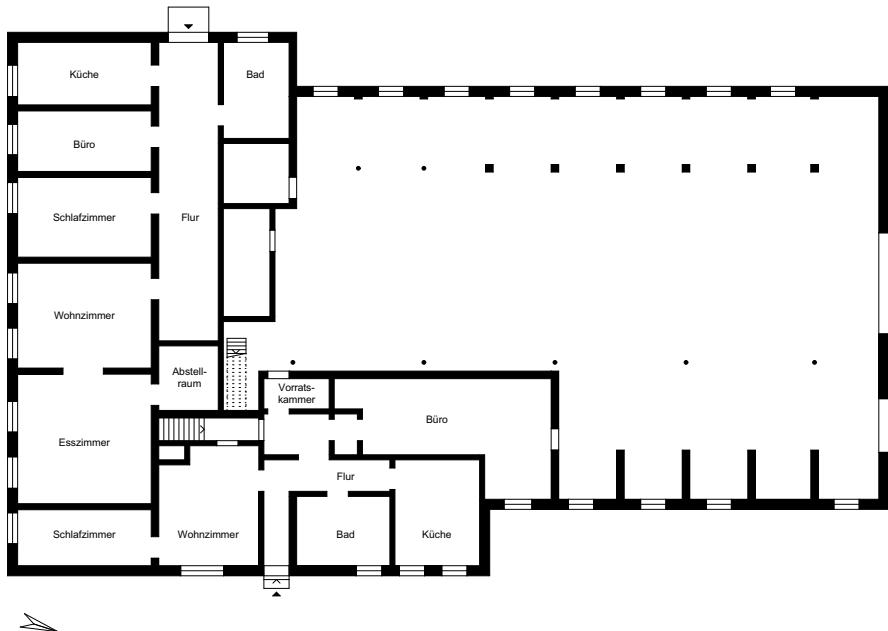
4-173
Grundriss 2018. M 1:300. Lüder, Herrera, 2018. Datengrundlage: Wolf 1979; Aufmaß.

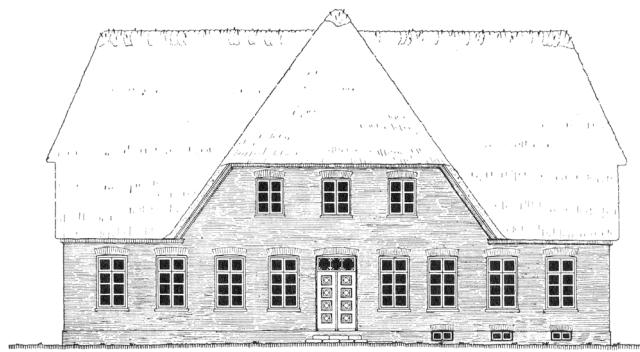
4-174 (oben) – Ansicht Süd 1940. M 1:300. Kitzler, Ruckelshauß, Wallies. Aus Wolf 1979: Tafel 68 10.

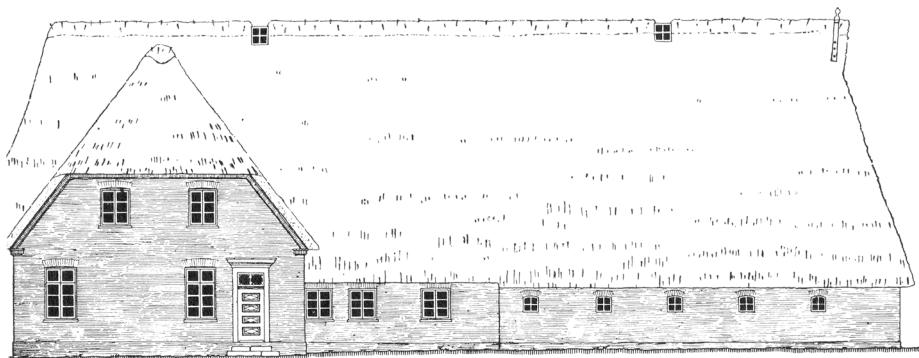
4-175 (mitte) – Ansicht West 1940. M 1:300. Kitzler, Ruckelshauß, Wallies. Aus Wolf 1979: Tafel 67 5.

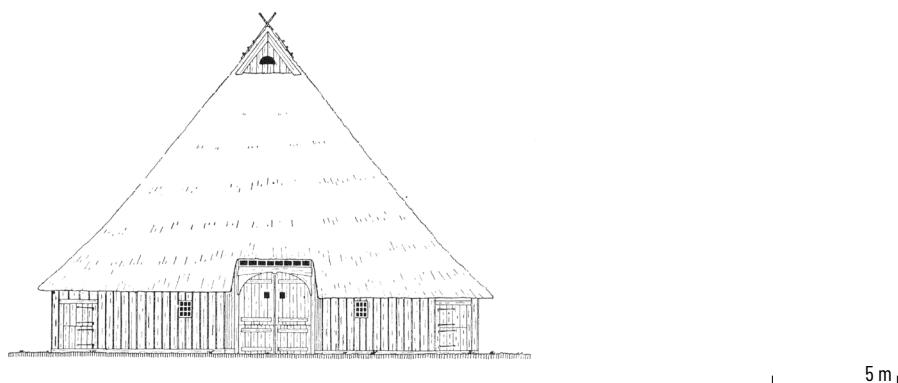
4-176 (unten) – Ansicht Nord 1940. M 1:300. Kitzler, Ruckelshauß, Wallies. Aus Wolf 1979: Tafel 68 9.

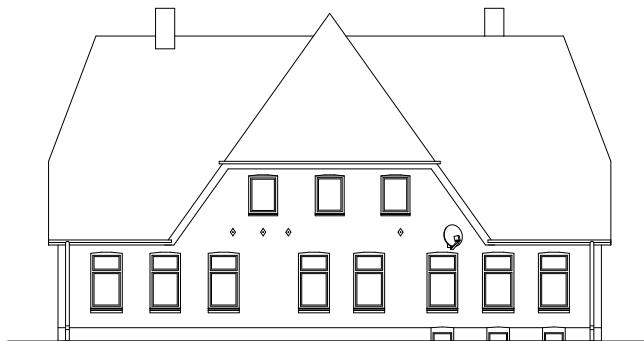
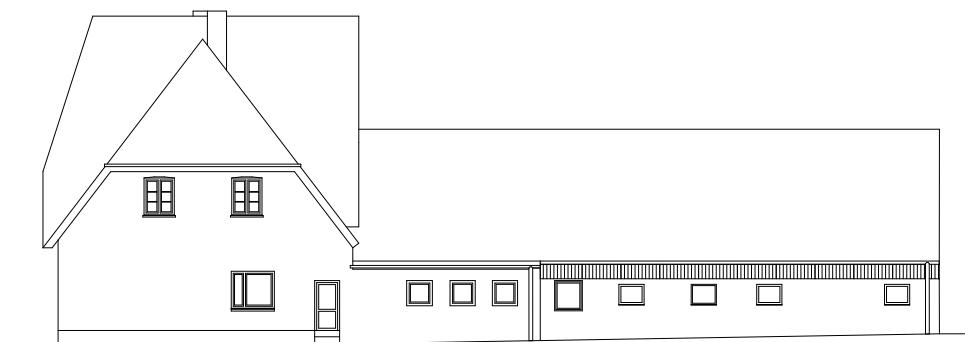
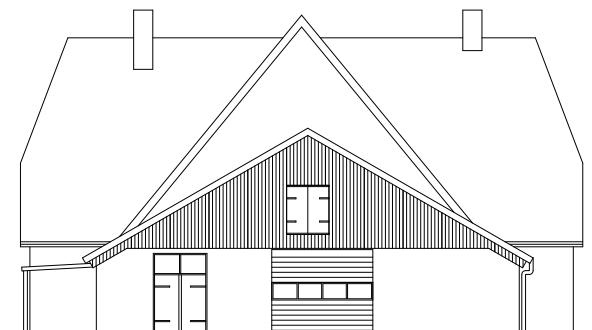
4-177 (oben) – Ansicht Süd 2018. M 1:300. Lüder, Herrera, 2018. Datengrundlage: Wolf 1979; Aufmaß.
4-178 (mitte) – Ansicht West 2018. M 1:300. Lüder, Herrera, 2018. Datengrundlage: Wolf 1979; Aufmaß.
4-179 (unten) – Ansicht Nord 2018. M 1:300. Lüder, Herrera, 2018. Datengrundlage: Wolf 1979; Aufmaß.
