4.12 FALL W3

DATEN FALL W3

GEBÄUDE FALL W3

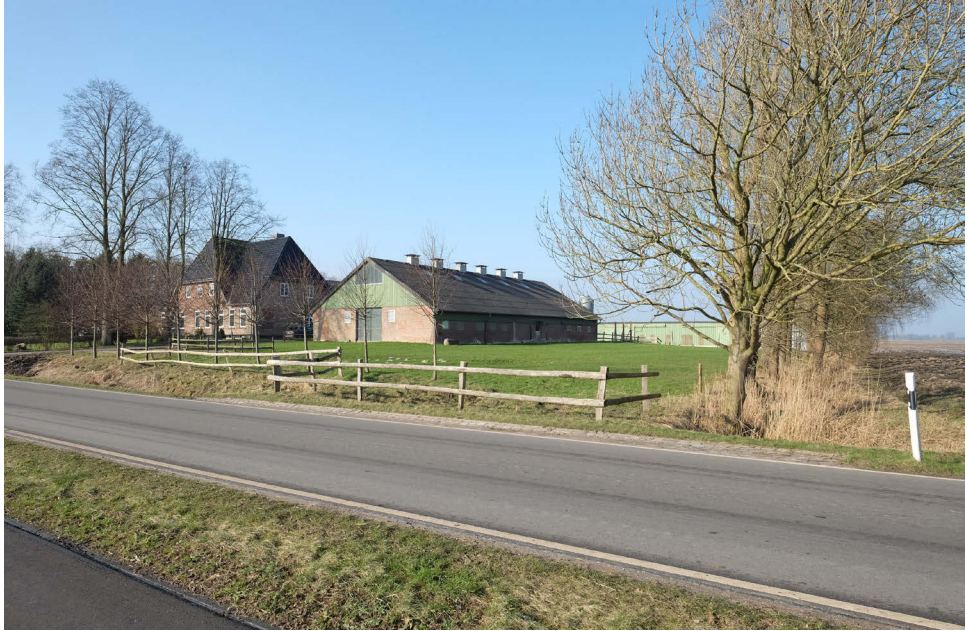
4-154 (oben) – Hofstelle mit Fachhallenhaus, Putenstall und Maschinenschuppen sowie Baumreihe an Grundstücksgrenze (v.l.n.r.). Lüder, 2018.

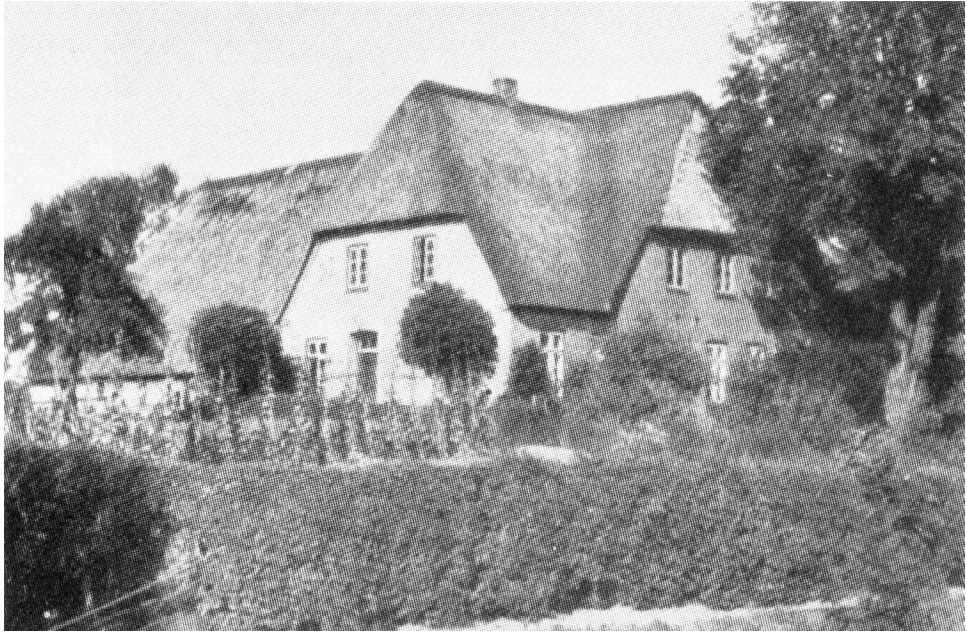
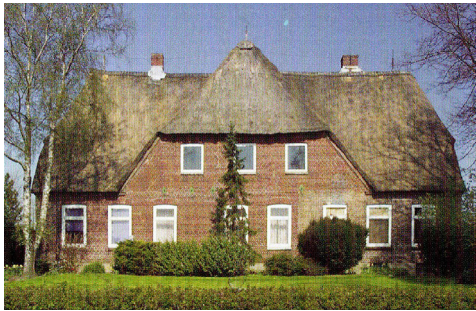
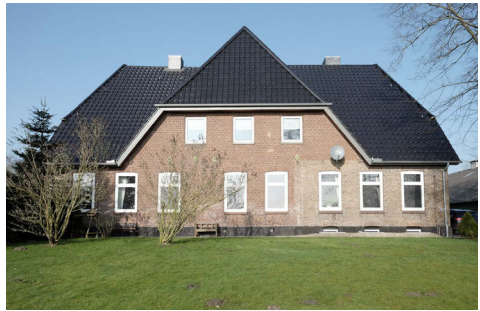
4-160 (oben) – Wohnteil Fachhallenhaus, 1940. Johannes Rickers. Aus Wolf 1979: 37, Bild 158.

4-161 (unten links) – Wohnteil Fachhallenhaus, ca. 2006.

4-162 (unten rechts) – Wohnteil Fachhallenhaus, 2018. Lüder, 2018.

- Veränderungen Grundriss
- Einbau von Kunststoff-Fenstern
- Abdichtung des Sockels

- Dachdeckung Kreuzhaus des Fachhallenhauses mit Pfannen anstatt Reet

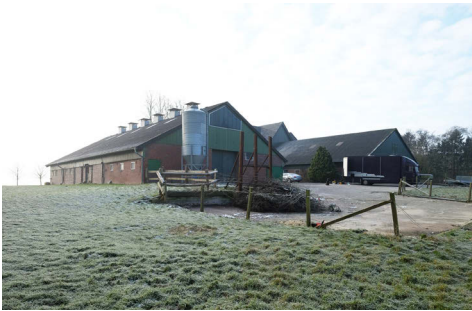
4-164 (unten links) – Putenstall (links davon stand die Bargscheune), dahinter Wirtschaftsteil Fachhallenhaus. Lüder, 2018.

- Einbau eines Rolltors in die Giebelseite des Wirtschaftsteils vom Fachhallenhaus
- Abbruch Bargscheune und Verbindungsbau
- Umbau Stall für Putenhaltung; Einbau eines Betonbodens und einer Lüftungsanlage; Verlegung der Eingangstür an die Seite
- Erneuerung Betonboden im Maschinenschuppen
- Abbruch Güllebehälter
- Fällung und Neupflanzung von Bäumen entlang der Straße

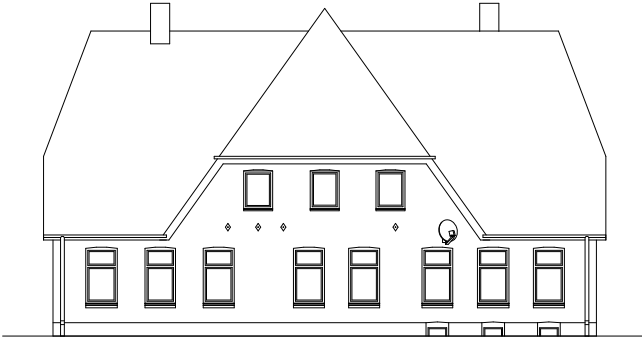
4-177 (oben) – Ansicht Süd 2018. M 1:300. Lüder, Herrera, 2018. Datengrundlage: Wolf 1979; Aufmaß.
 4-178 (mitte) – Ansicht West 2018. M 1:300. Lüder, Herrera, 2018. Datengrundlage: Wolf 1979; Aufmaß.
 4-179 (unten) – Ansicht Nord 2018. M 1:300. Lüder, Herrera, 2018. Datengrundlage: Wolf 1979; Aufmaß.

- Neuaufbau Dachstuhl mit flacherer Dachneigung und Satteldach nach Sturmschaden; Dachdeckung mit Eternit; Giebeldreieck mit Trapezblech verkleidet
