BAUSUBSTANZ

THEMA: BETONINSTANDSETZUNG

Instandsetzung des Laufenmühle-Viadukts

Sonderheft 1

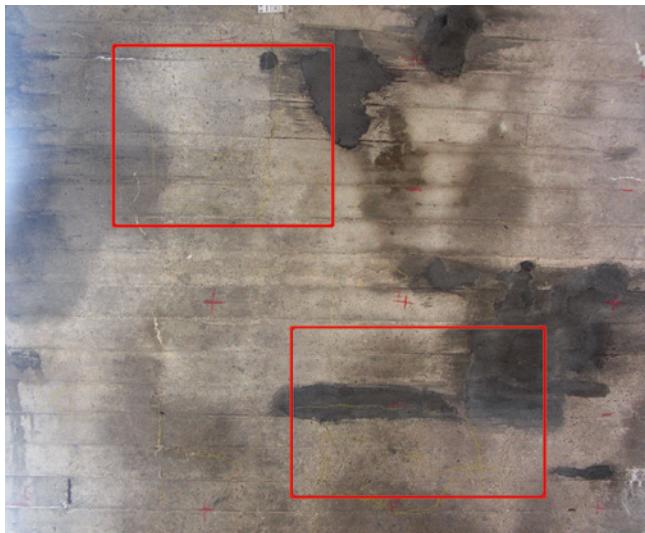
Abb. 2: Hohlstellen (rot umrandet)

Der aktuelle Zustand des Laufenmühle-Viaduktes ist durch lokal auftretende flächige Abplatzungen im oberflächennahen Bereich gekennzeichnet. Daneben sind zum Teil wasserführende Risse und auch Hohlstellen zu beobachten (Abb. 2 und 3). Optisch besonders auffällig sind frei liegende und korrodierende Eisenbewehrungen, begründet in einer geringen Betonüberdeckung und der bereits seit der Bauwerkserstellung ablaufenden Carbonatisierung (Abb. 3). Neben Kalkaussinterungen, die auf Wassertransport durch das Bauwerk hinweisen, wurden ebenfalls defekte Fugen festgestellt, die den Eintritt von Wasser ins Bauwerk erlauben. Zusätzlich sind Verfärbungen aufgrund von Biofilmbildung und dadurch induzierter Korrosion sowie Pflanzenbewuchs zu beobachten.

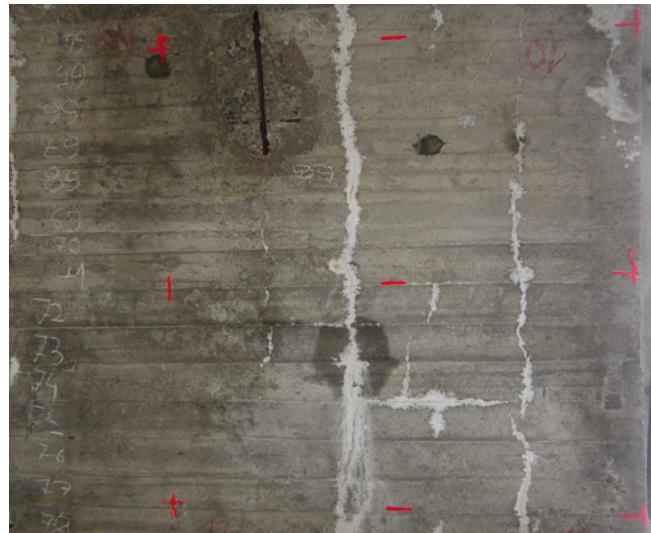
Abb. 3: Korrodierende Bewehrung und Kalkaussinterungen an der Bogenunterseite

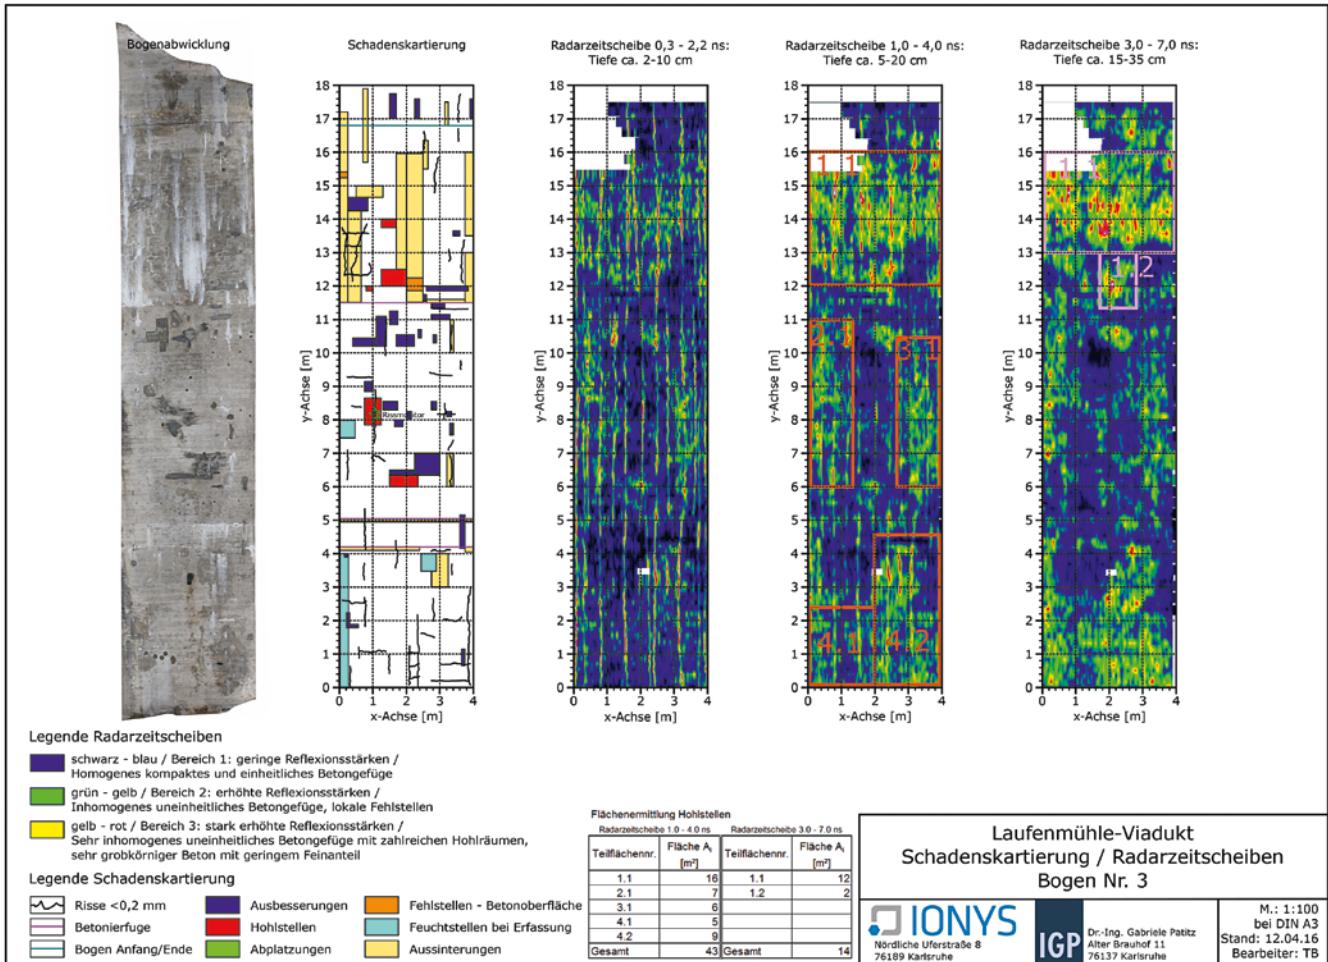
Abb. 7: Dokumentation Bogenuntersicht Bogen 3

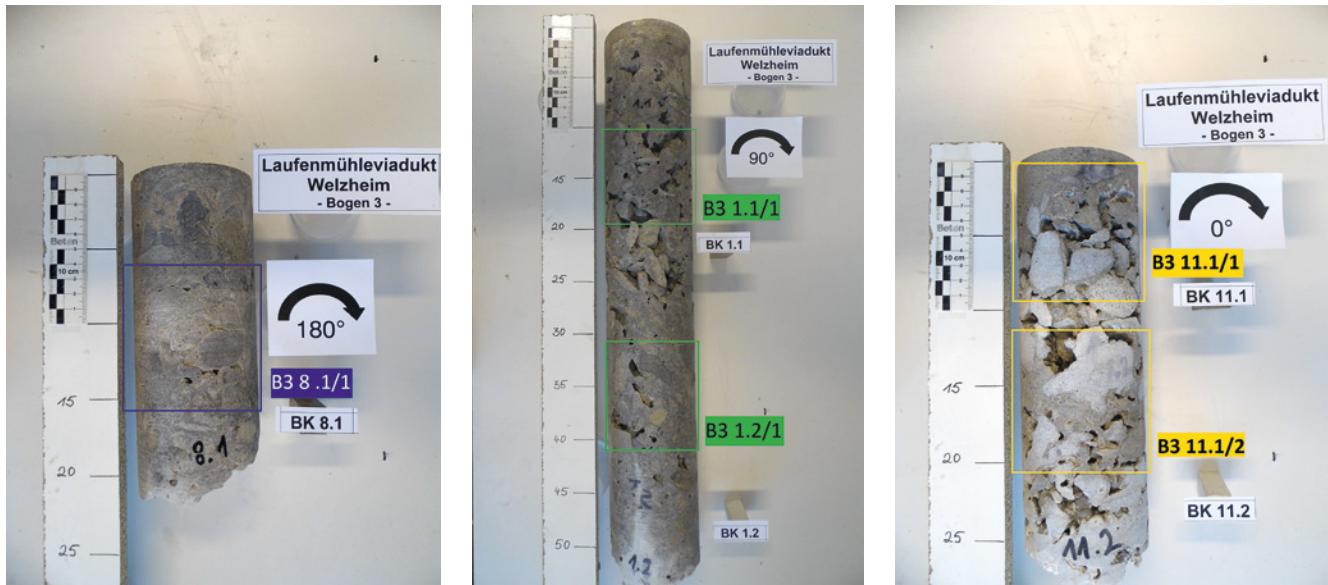
Abb. 9: Exemplarische Darstellung des optischen Betongefüges der Bohrkernmantelfläche
 links: Bohrkern B3 8 – homogenes, kompaktes und einheitliches Betongefüge 2 Zuordnung zu Bereich 1 – Farbcodierung Blau;
 Mitte: Bohrkern B3 1 – inhomogenes, uneinheitliches Betongefüge, lokale Fehlstellen – Zuordnung zu Bereich 2 – Farbcodierung Grün;
 rechts: Bohrkern B3 11 – sehr inhomogenes, uneinheitliches Betongefüge mit zahlreichen Hohlräumen, sehr grobkörniger Beton mit fast keinem Feinkornanteil – Zuordnung zu Bereich 3 – Farbcodierung Gelb

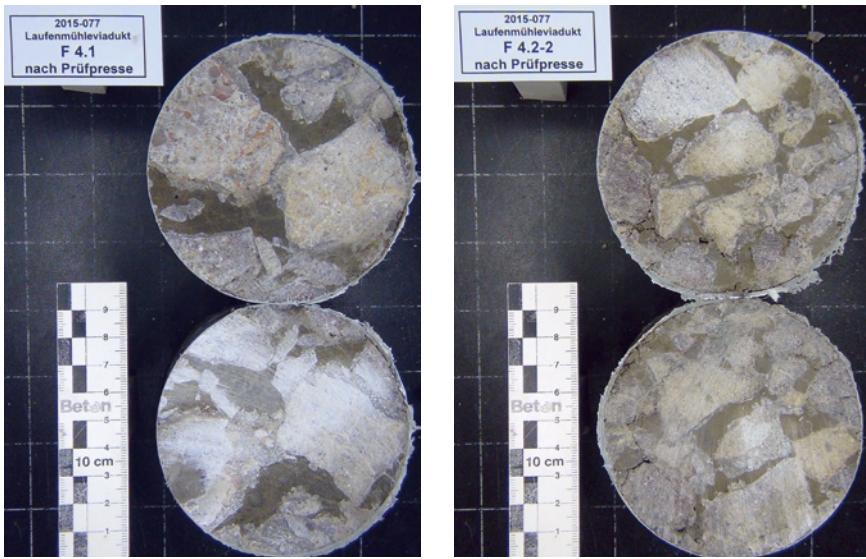
Abb. 10: Bohrkerne entnommen nach der Injektion und Druckfestigkeitsprüfung; links: Schaumzementsuspension; rechts: Trasszementmörtel

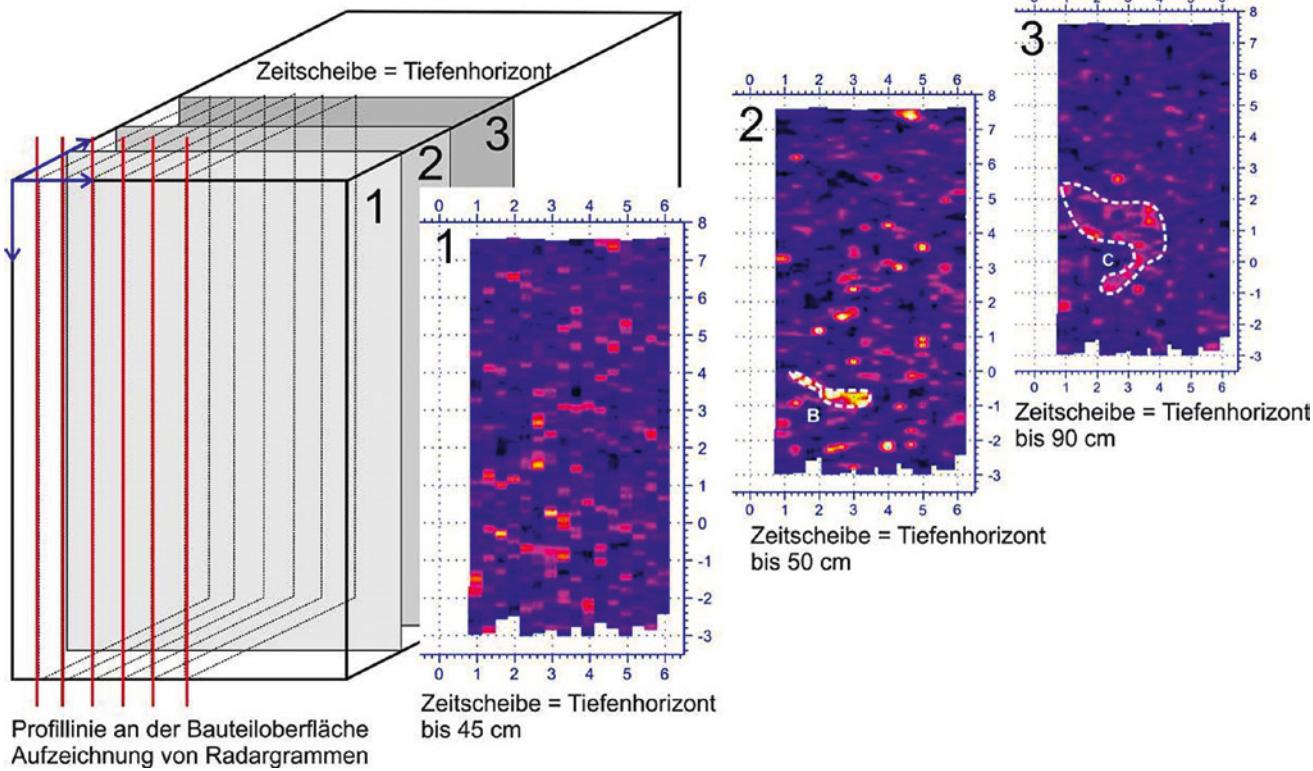
Abb. 3: Radarergebnisse als Zeitscheibe (Tiefenhorizont). Dies ist eine grundrissähnliche Darstellung aller Reflexionen in einer bestimmten Bauteiltiefe. Bei den umrissenen Flächen handelt es sich um Hohlstellenverdacht im Bruchsteinmauerwerk einer Talsperre, der über Bohrungen bestätigt worden ist. (Datenquelle: GGU mbH Karlsruhe)

Die Tiefenlage der berechneten Zeitscheiben ist abhängig von der Fragestellung. Abb. 3 zeigt schematisch parallele vertikale Radargramme und die Lage von drei daraus berechneten Zeitscheiben in verschiedenen Tiefenbereichen. Es handelt sich um Datenbeispiele an einer Staumauer aus Bruchsteinmauerwerk. Die hell umrissenen Flächen sind Verdachtsstellen mit erhöhtem Hohlrauman-

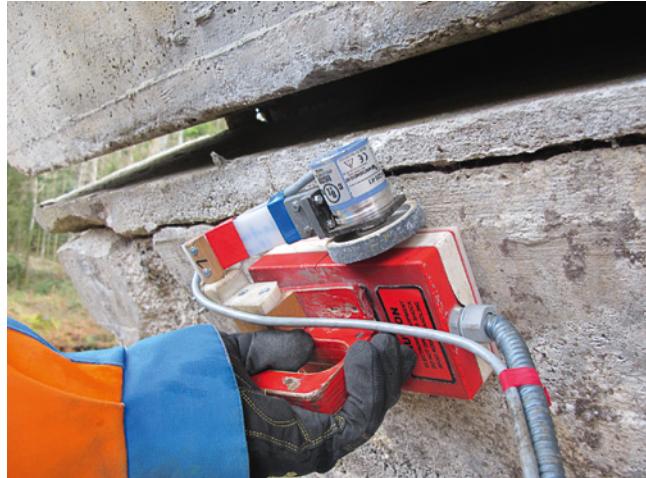
Abb. 4: Der 1,5-GHz-Sensor wird horizontal entlang der Oberfläche geführt.

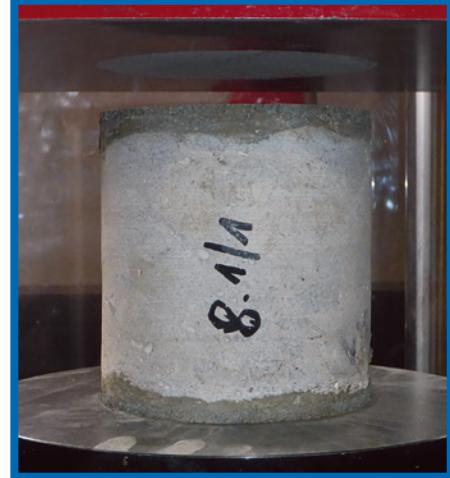
Abb. 5: Kalibrierungsbohrkern; homogener Beton, entspricht hier einem B 25

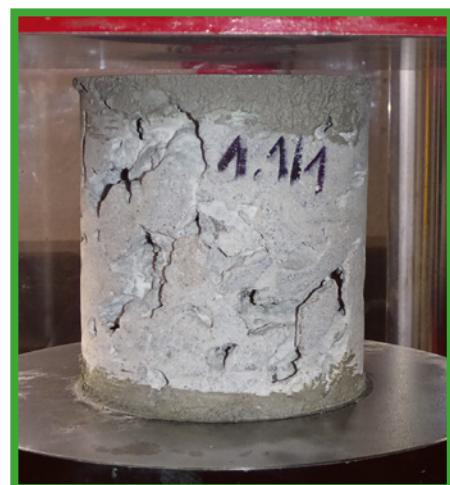
Abb. 6: Kalibrierungsbohrkern; inhomogener Beton, entspricht hier einem B 10 bis B 15

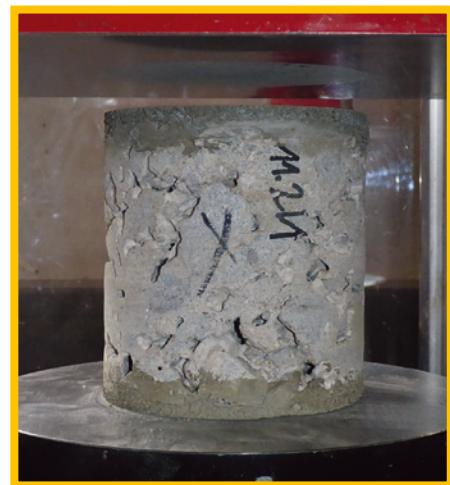
Abb. 7: Kalibrierungsbohrkern; sehr inhomogene uneinheitliche Betonstruktur, entspricht hier einem B 10

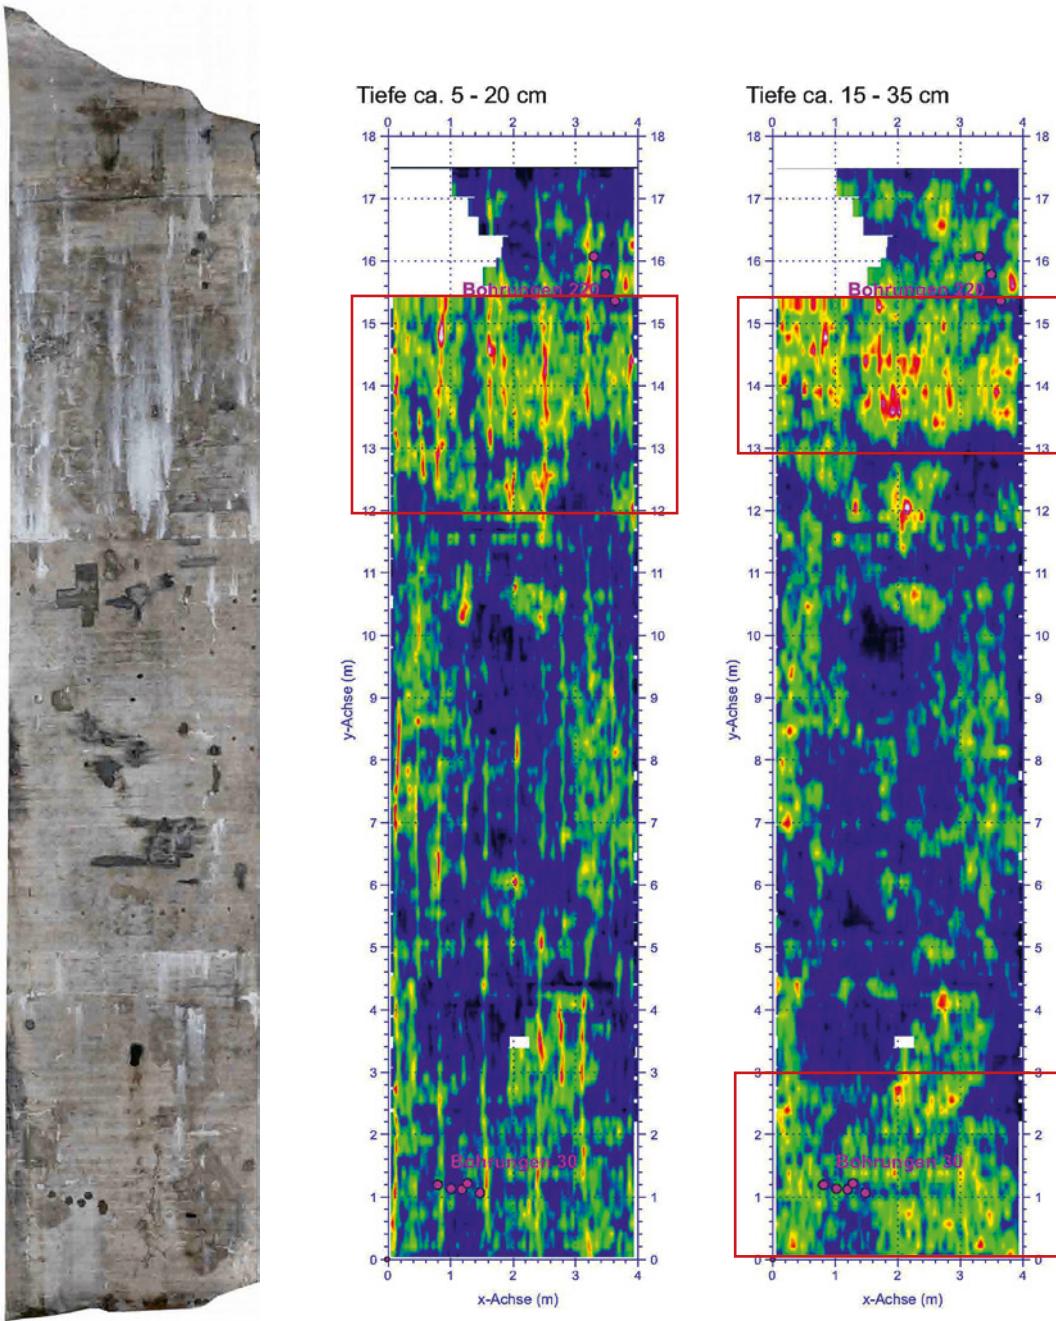
Abb. 8: Links: fotogrammetrische Aufnahme der Bogenuntersicht am Bogen 3 (Quelle: Messbildstelle Dresden GmbH), rechts: Radardaten als Zeitscheibe für die Tiefenbereiche ca. 5–20 cm und ca. 15–35 cm. Bei den hellen linearen Strukturen handelt es sich um die Bewehrung. Die inhomogenen Betonbereiche mit deutlich erhöhtem Hohlraumanteil erscheinen als helle Flächen (Farbgebung grün, gelb, rot). Sie sind zusätzlich umrissen worden. (Datenquelle: GGU mbH Karlsruhe)

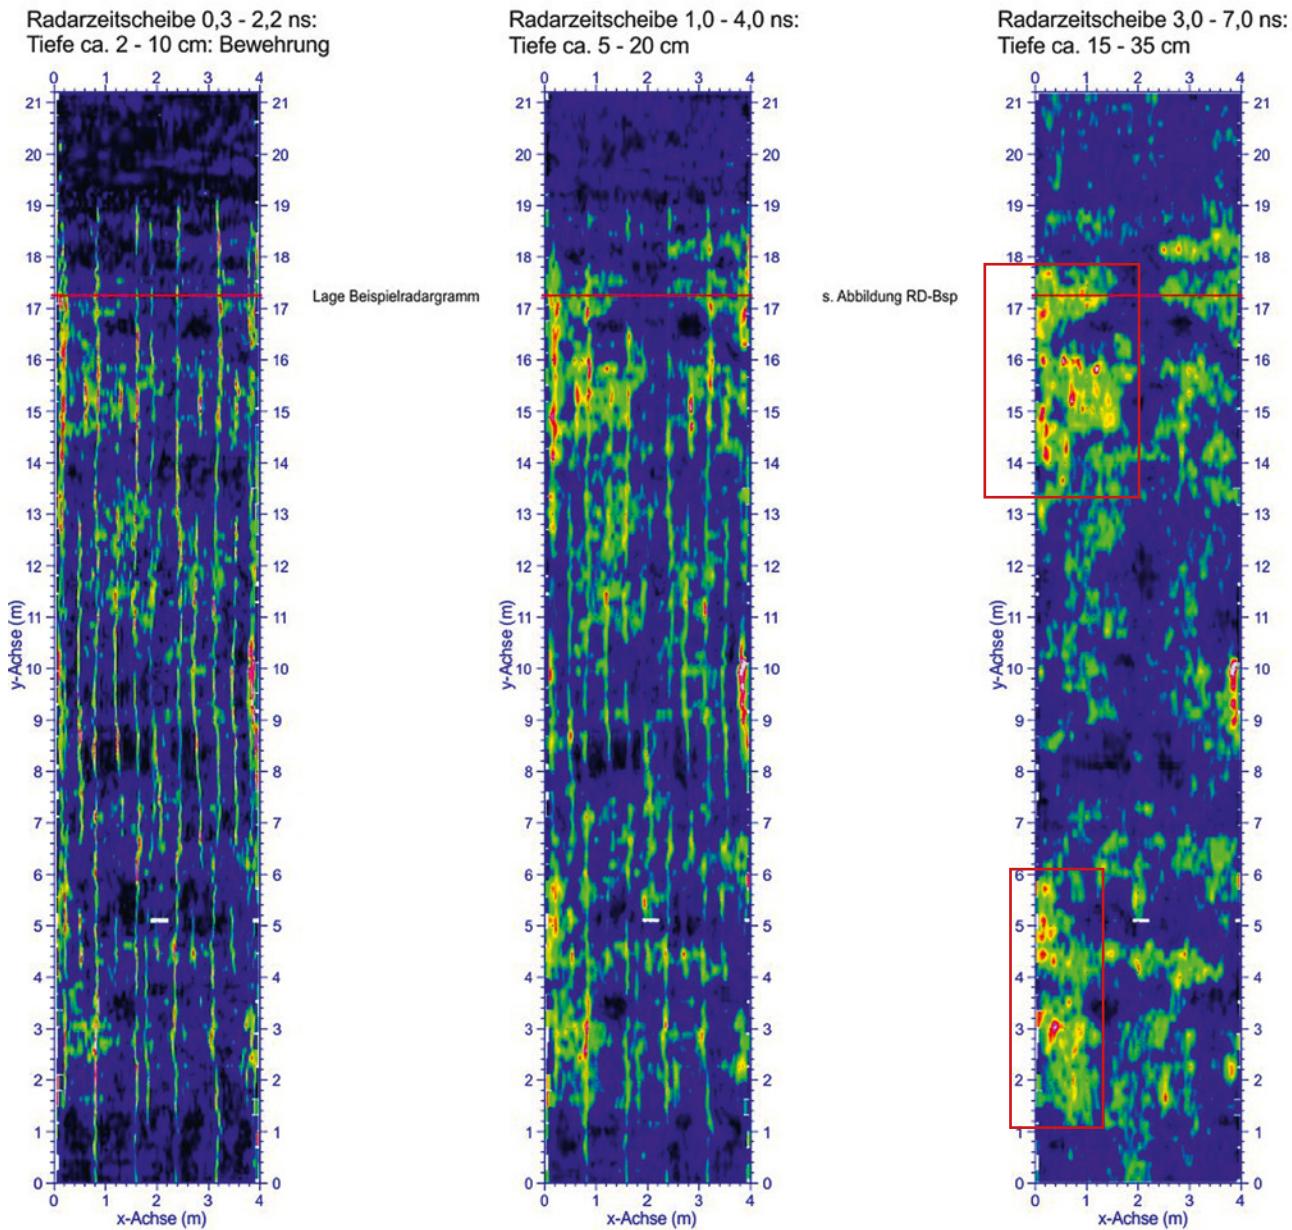
Abb. 9: Radardaten am Bogen 5 als Zeitscheibe für die Tiefenbereiche ca. 2–10 cm, ca. 5–20 cm und ca. 15–35 cm. Die einzelnen Bewehrungsstäbe zeichnen sich durch lineare starke Reflexionen deutlich ab. Im Tiefenbereich bis ca. 20 cm ist ein weitgehend homogener Beton (B 25) vorhanden. Dies trifft auch auf den Tiefenbereich bis ca. 35 cm und tiefer zu. Nur lokal sind kleinere Bereiche mit leichter und stärkerer inhomogener Betonstruktur (B 10) vorhanden. Sollte hier aus statischen Gründen ein Bedarf an Verpressarbeiten bestehen, sind nur die umrissenen Abschnitte relevant. (Datenquelle: GGU mbH Karlsruhe)

Abb. 9 zeigt die Radarergebnisse am Bogen 5. Im Vergleich mit den Ergebnissen an Bogen 3 wird sehr deutlich erkennbar, dass der Beton am Bogen 5 in einem deutlich besseren Zustand ist. Bis in die Tiefe von ca. 35 cm kann hier von einem weitgehend homogenen Beton (B 25) ausgegangen werden. Lediglich in den beiden umrissenen Randbereichen ist ein größerer Hohlraumanteil und lokal ein B 10 vorhanden (Abb. 7). Es ist also sinnvoll und gegeben, ein an den tatsächlich vorhandenen Schadensgrad der einzelnen Bögen angepasstes Instandsetzungskonzept zu entwickeln.

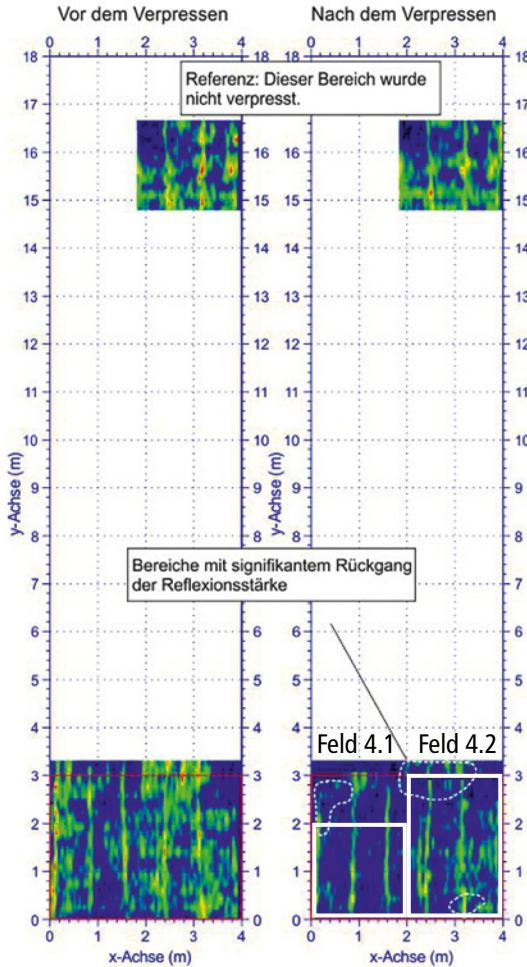
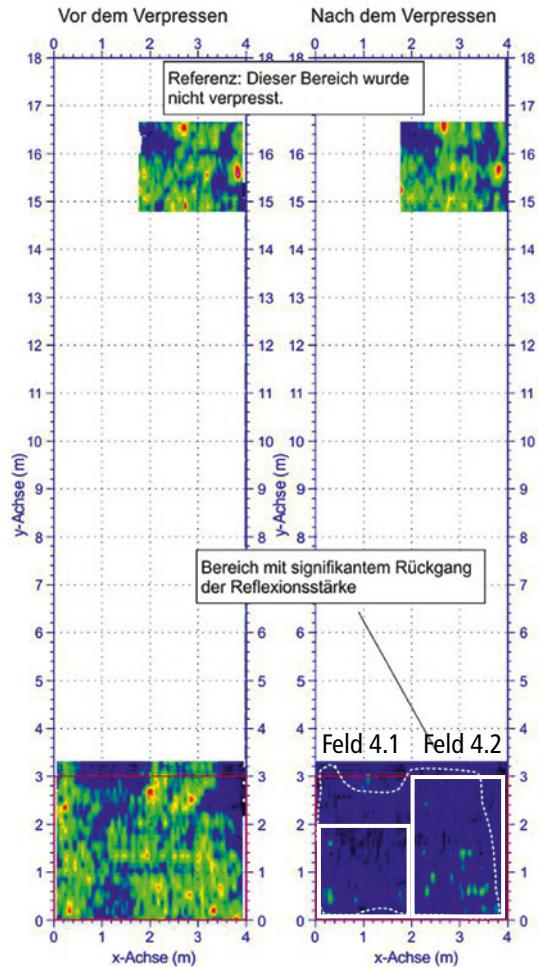
Abb. 10: Radardaten am Bogen 3 als Zeitscheibe für die Tiefenbereiche ca. 5–20 cm (oberflächennaher Bereich hinter der Bewehrung) und ca. 15–35 cm. Links die Radardaten vom unverpressten Zustand, rechts die Radardaten im verpressten Zustand. Nach dem Verpressen sind keine Verdachtsstellen auf Hohlräume im Tiefenbereich von ca. 15–35 cm mehr vorhanden. Bestätigt wurde dies durch gezielte Kernbohrungen. (Datenquelle: GGU mbH Karlsruhe)

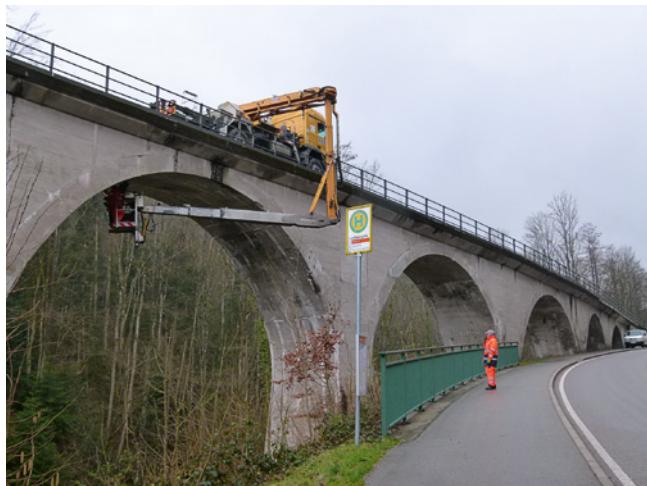
Abb. 1: Bauwerksprüfung

Grundvoraussetzung des rechnerischen Nachweises ist die ingenieurtechnische Prüfung des Bauwerkszustands vor Ort, explizit die genaue Schadensaufnahme und insbesondere die Beurteilung der vorhandenen Schäden hinsichtlich ihrer Ursache und Wirkung (Abb. 1).

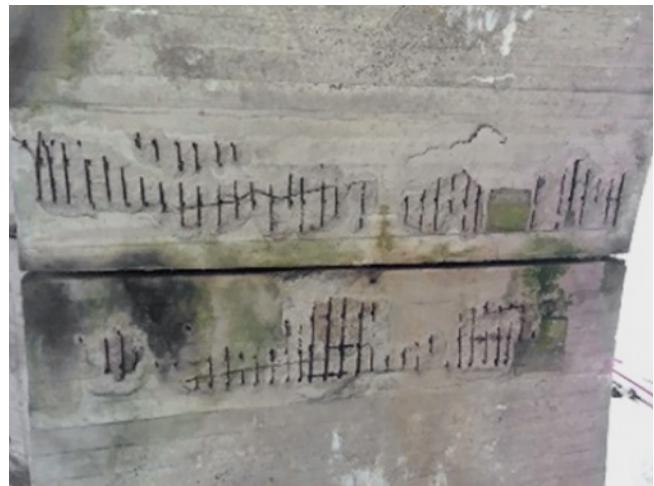
Abb. 2: Bogen 6; Scheitel – freiliegende Gelenkbewehrung

Im Falle des Laufenmühle-Viadukts wurden lediglich alterungsbedingte Schäden (Korrosion der Bewehrung mit nachfolgenden Abplatzungen des Betons an der Oberfläche, herstellungsbedingte Risse an den Betonierabschnittsgrenzen mit Wasseraustritt

und Aussinterungen infolge mangelhafter Abdichtung der Fahrbahn (Schottertrog) festgestellt (Abb. 2). Schäden, die auf eine Überbelastung des Tragwerks hinweisen, wurden nicht festgestellt.

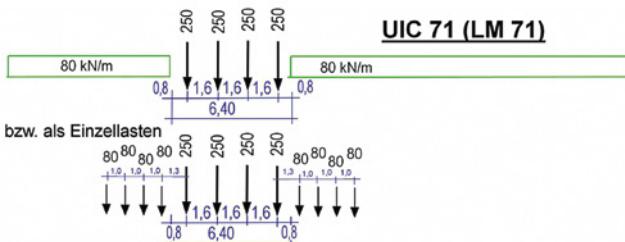
Abb. 7: Lastbild UIC71

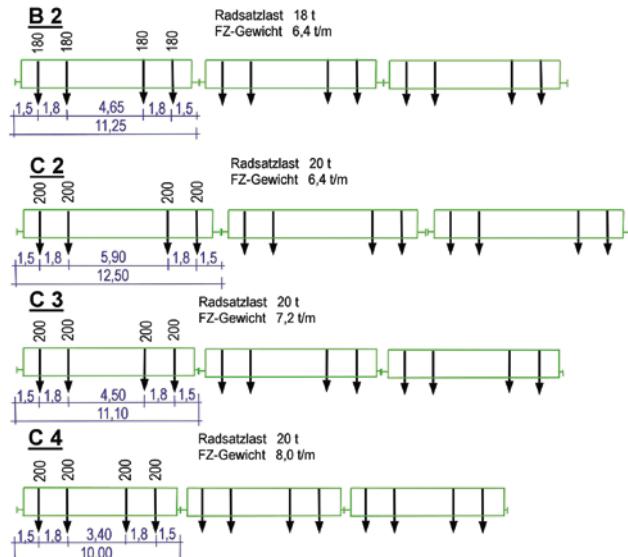
Abb. 8: Lastbild der Streckenklassen

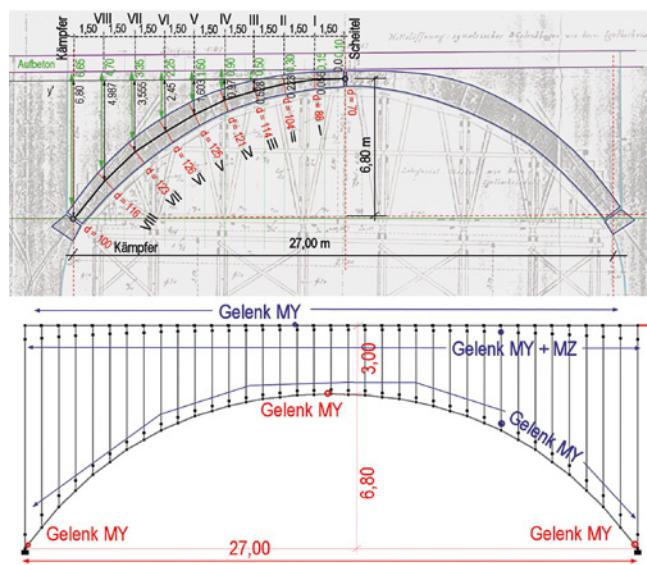
Abb. 11: Statisches System – 3-Gelenk-Bogen

Geometrie und statische Systeme wurden nach stichprobenweiser Überprüfung vor Ort den Bestandsunterlagen, Plänen, Zeitungsartikeln und insbesondere der statischen Berechnung aus dem Jahre 1909 entnommen (Abb. 11 und 12).
► 3-Gelenk-Bogen VI

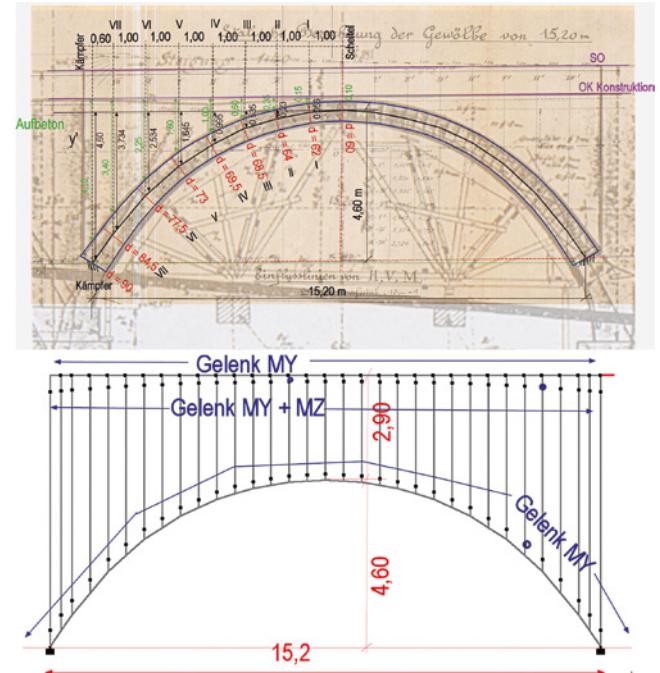
Abb. 12: Statisches System – biegesteifer Bogen

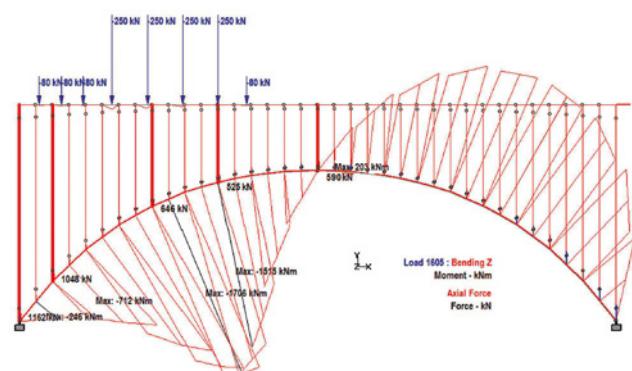
Abb. 13: Laststellung und Momentenlinie am 3-Gelenk-Bogen

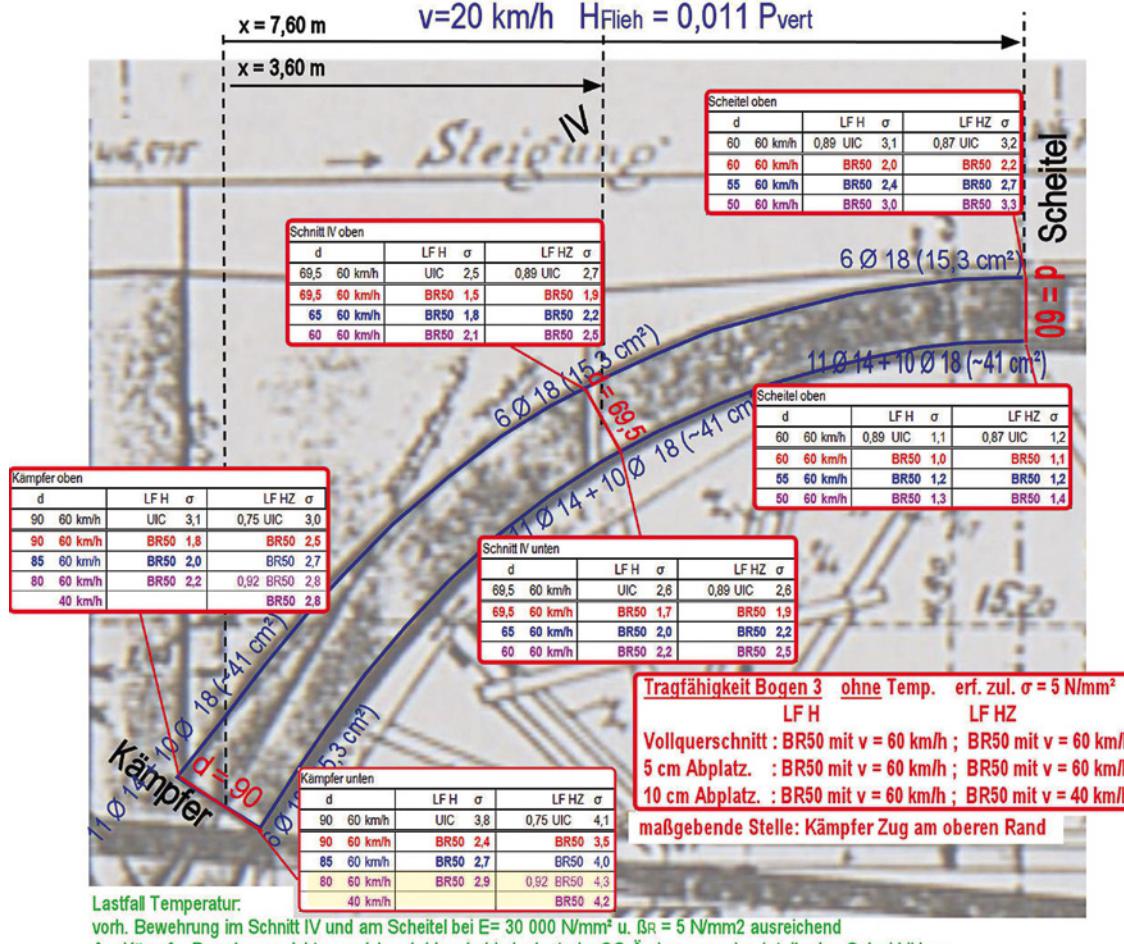
Abb. 14: Übersicht der Ergebnisse der Parameterstudie am biegesteifen Bogen

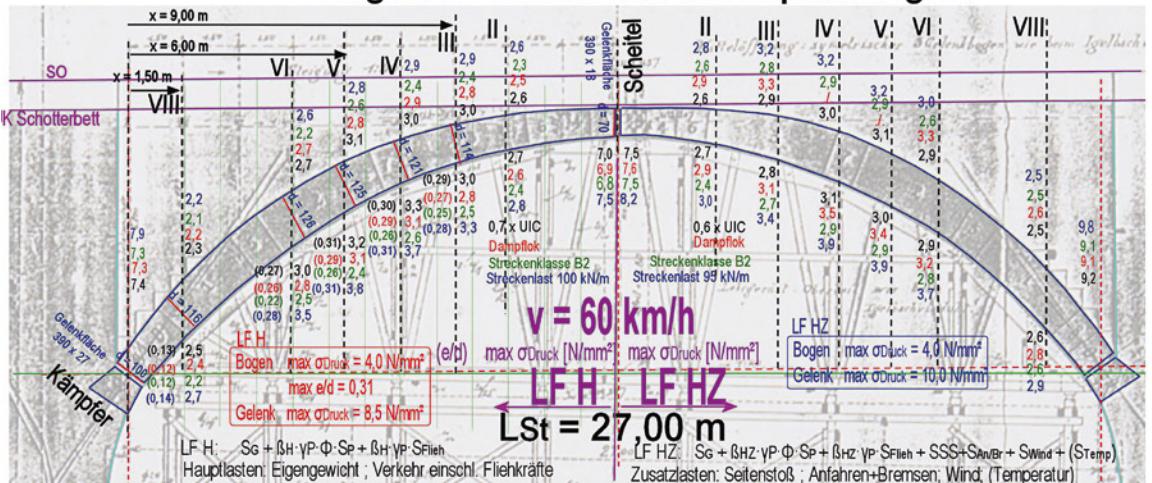
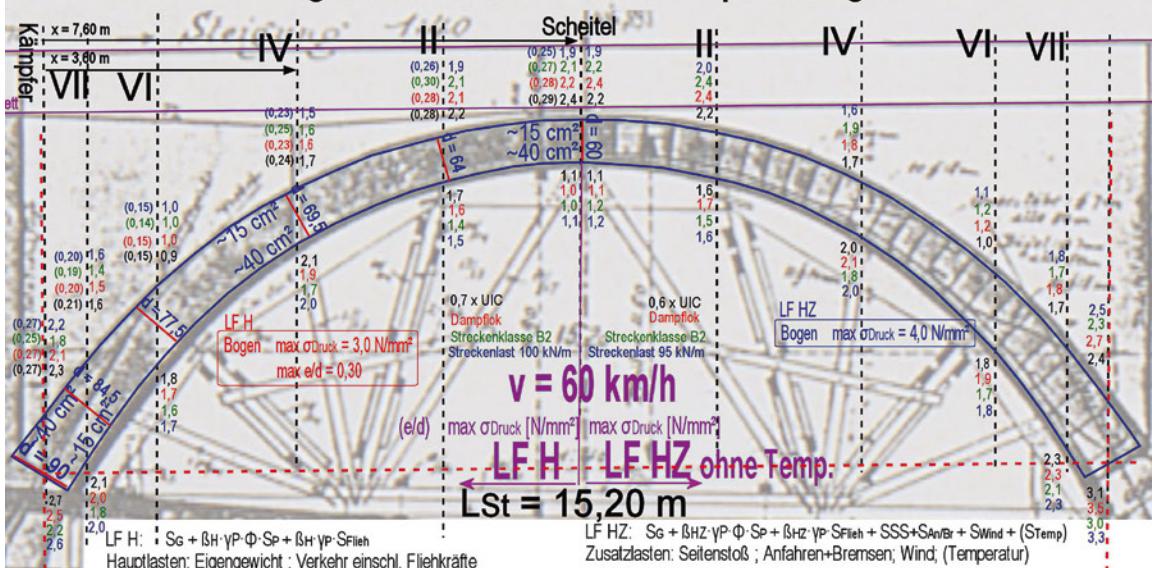
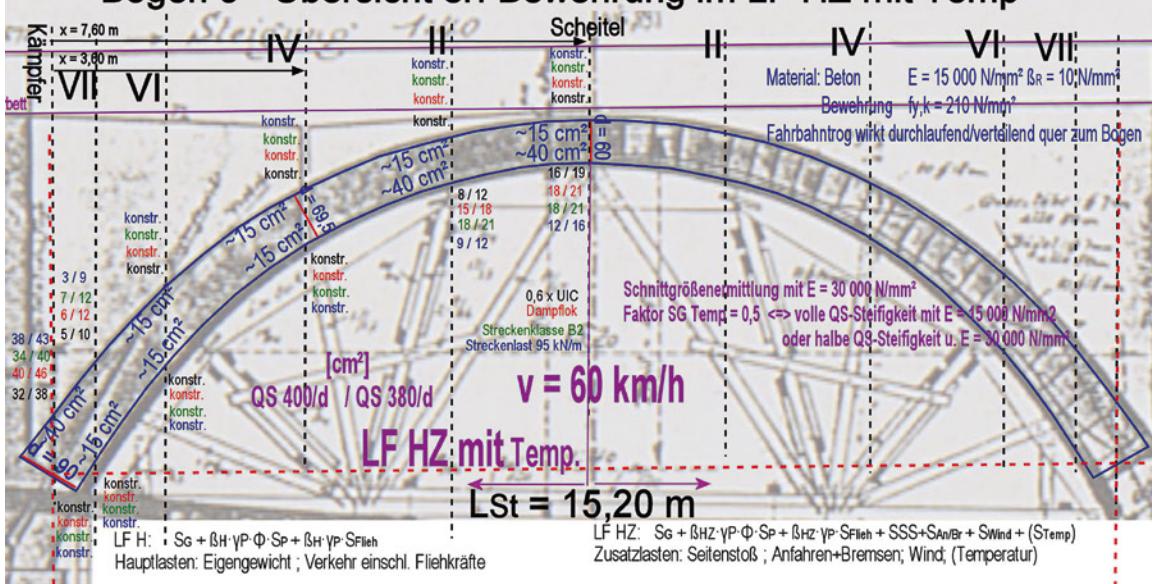
Bogen 6 - Übersicht Druckspannungen

Bogen 3 - Übersicht Druckspannungen

Bogen 3 - Übersicht erf. Bewehrung im LF HZ mit Temp

Abb. 15: Übersicht der Ergebnisse des Tragsicherheitsnachweises der festgelegten Betriebslasten

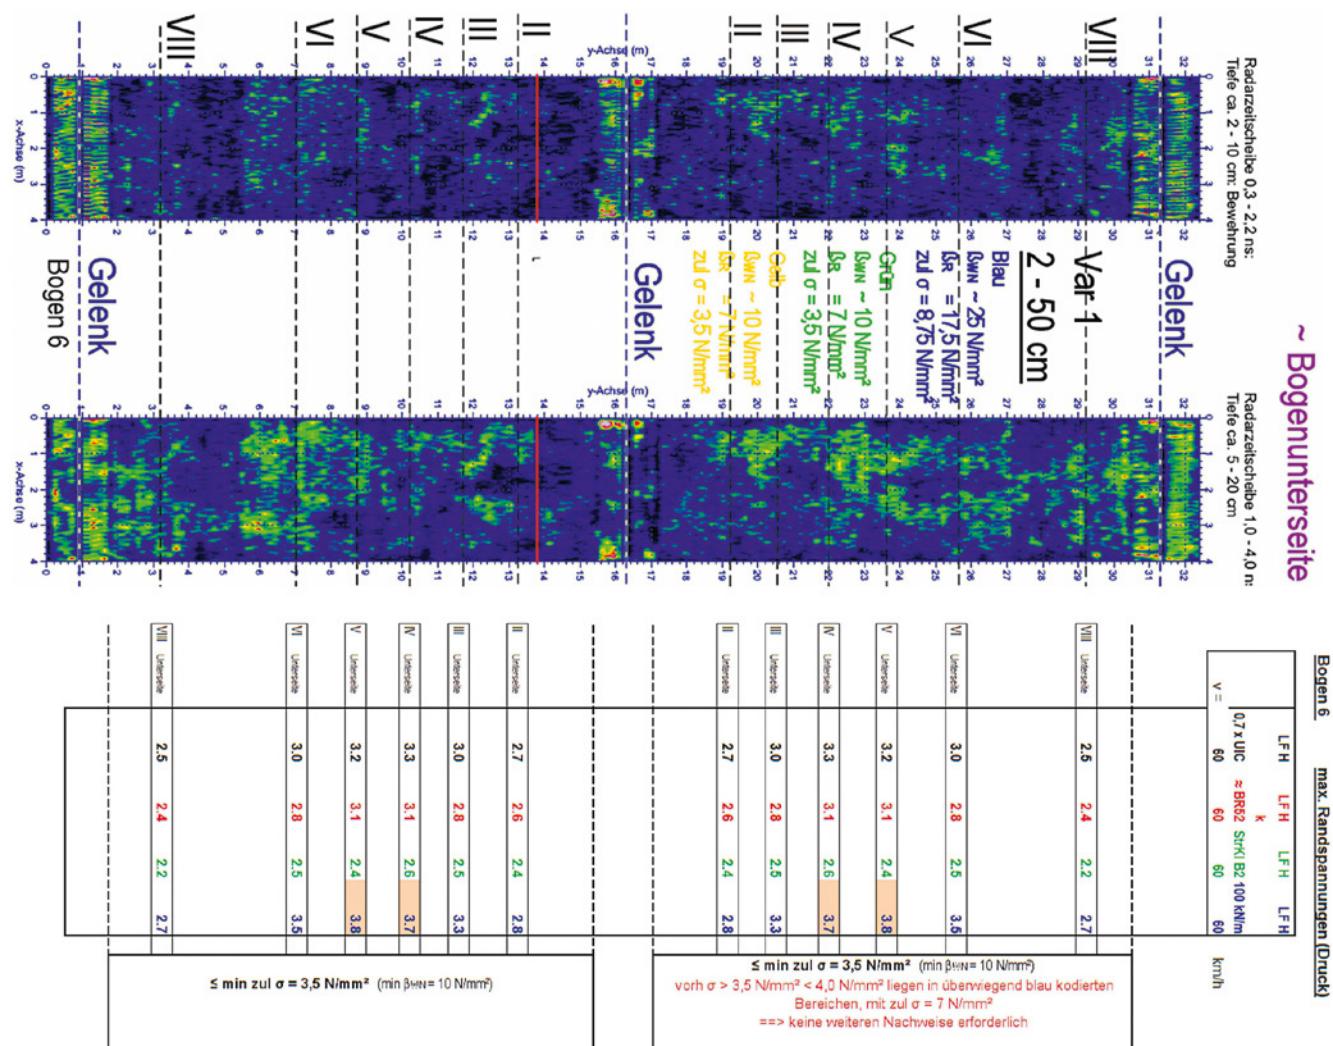
Abb. 18: Gegenüberstellung der Ergebnisse Bauradar und statische Berechnung

Die Gegenüberstellung (Abb. 18) zeigte, dass die ermittelten Pressungen i. d. R. die minimal zulässige Spannung von $3,5 \text{ N/mm}^2$ (gelb codierte Bereiche) nicht überstiegen. In einigen Teilbereichen des Bogens VI war die ermittelte Pressung geringfügig größer. Diese erhöhten Pressungen traten jedoch nur in überwiegend im Bauradar blau codierten Bereichen, d.h. in Bereichen mit höheren zulässigen

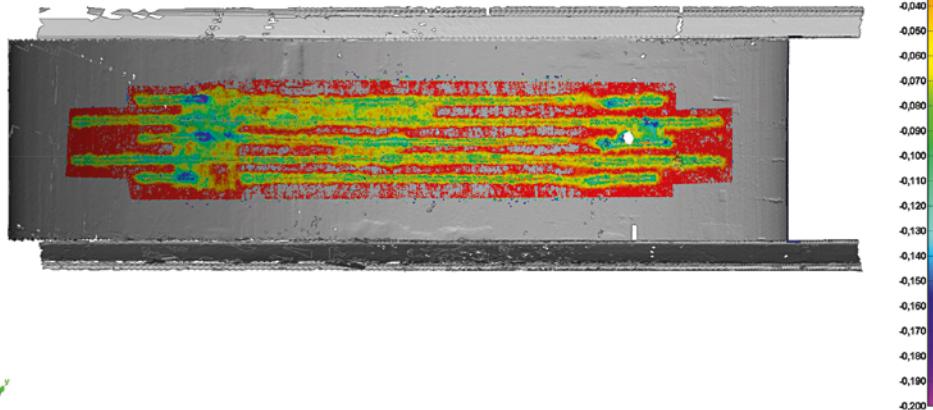
Abb. 2: Grafische Darstellung des ermittelten Abtrags im Mittelbereich von Bogen 8
