## 4.11 FALL W2

## DATEN FALL W2

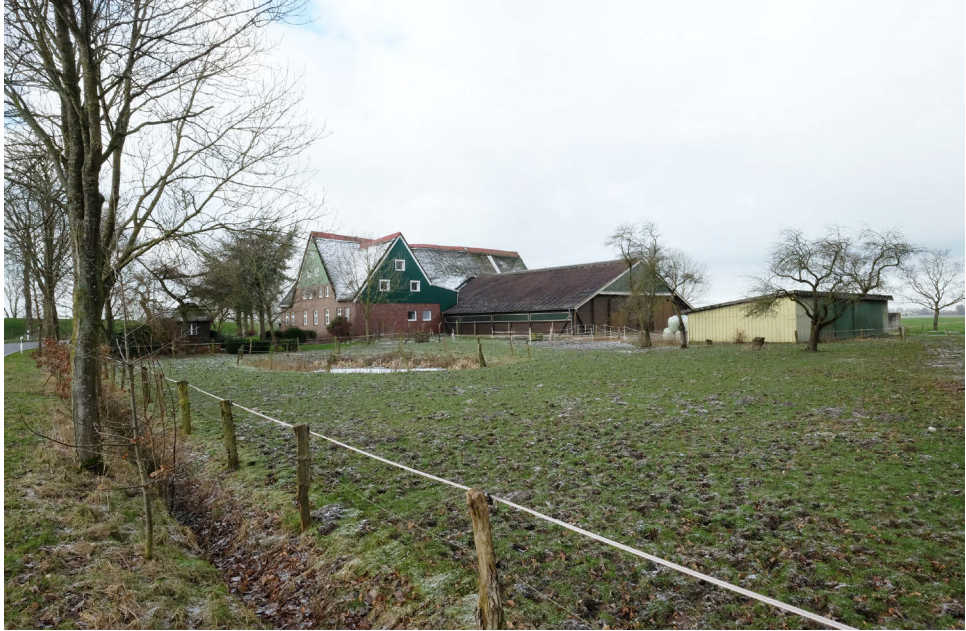
4-123 (oben) – Hofstelle von Straße aus gesehen: sanierungsbedürftige Gartenlaube, Fachhallenhaus mit Stallanbau, Maschinenschuppen (v.l.n.r.); Klärteich in Weide im Vordergrund. Lüder, 2018.

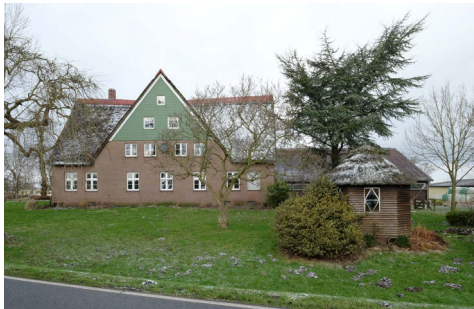
4-124 (links) – Fachhallenhaus mit Stallanbau, davor Gartenlaube. Lüder, 2018.

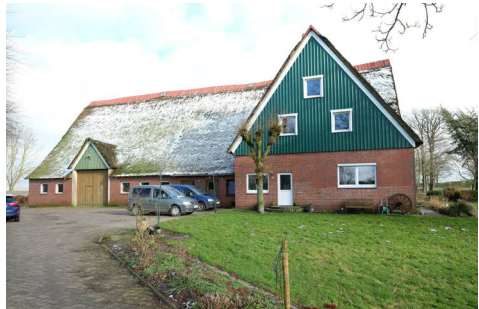
4-125 (rechts) – Fachhallenhaus mit neuen Fassaden und Zugängen. Lüder, 2018.

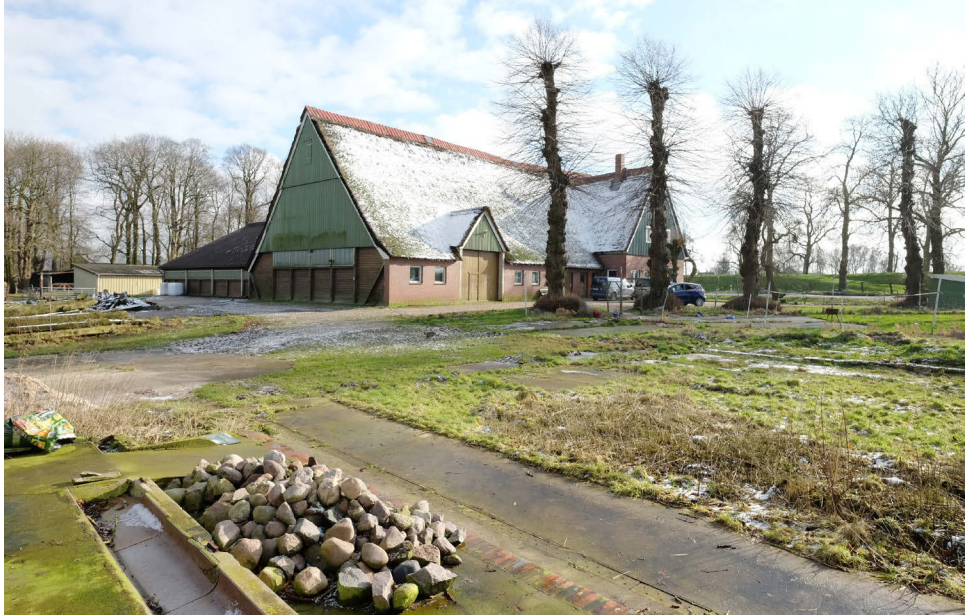
4-136 (oben) – Fachhallenhaus mit Stallerweiterung. Lüder, 2018.

### 1 FACHHALLENHAUS (KREUZHAUS) MIT STALLERWEITERUNG

Bauzeit: vermutlich 1750

Breite x Länge: 21,40 x 11,20 (Kreuzhaus); 16,85 x 22,95 m (Wirtschaftsteil)

Höhe (Gerüst): 12,85 m (Wolf 1979)

Breite x Länge Stallanbau: 20,20 x 23,50 m | Höhe (Gerüst): 7,40 m

Tragkonstruktion: 13 Fache. Holz, teilweise Stahlstützen im Stall; Anbau: Stahlbeton, Holz

Dach: Satteldächer mit Steilgiebeln. Reet; Anbau: Satteldach, Welleternit

Fassade: Verschiedene Klinker; rückwärtiger Giebel und Anbau: Holz

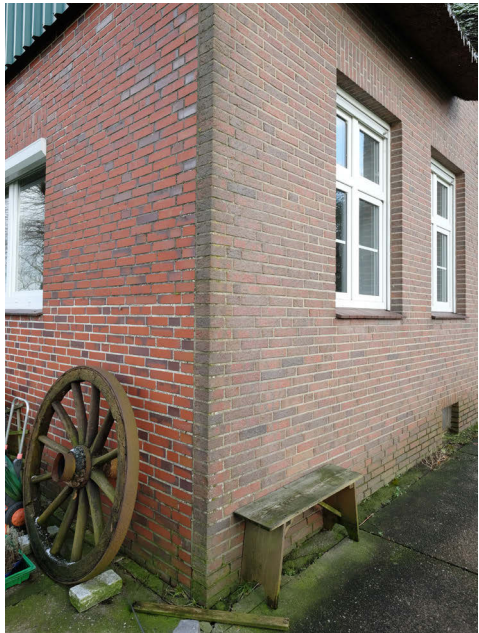
4-139 (unten rechts) – Fachhallenhaus mit verschiedenen Klinkern und Fenstern. Lüder, 2018.

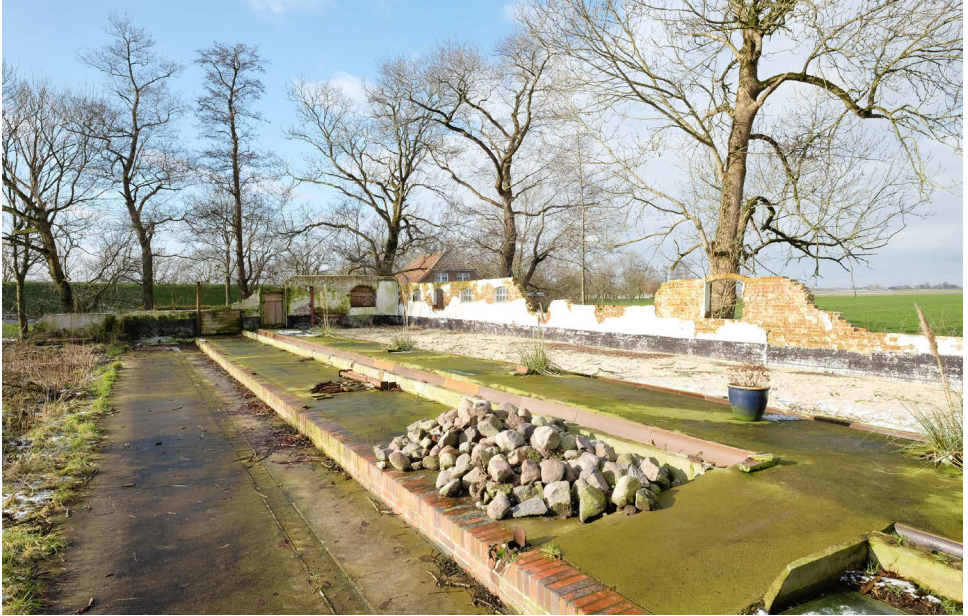
- 4-140 (oben) – Reste der abgebrochenen Bargscheune. Lüder, 2018.  
 4-141 (mitte links) – Ehemaliger Park mit Grabstein. 4-142 (mitte rechts) – Eingangssituation. Lüder, 2018.  
 4-143 (unten links) – Zum Schuppen umgebautes ehemaliges Backhaus. Lüder, 2018.  
 4-144 (unten rechts) – Ansichten Backhaus. Kitzler, Ruckelshauß, Wallies. Aus Wolf (1979): Tafel 56 10., 11.

### 2 BARGSCHEUNE MIT ANBAU

Bauzeit: um 1800; Anbau: ca. 1900 | Abbruch: 2014

Breite x Länge: 17,6 x 25,8 m; Anbau: 5,25 x 9,80 m (Scheer) | Höhe (Gerüst): 12,9 m (Wolf 1979)
