Barrierefreies Bauen – Funktions- und Konstruktionsmängel

Schadenfreies Bauen

Band 48

Fraunhofer IRB Verlag

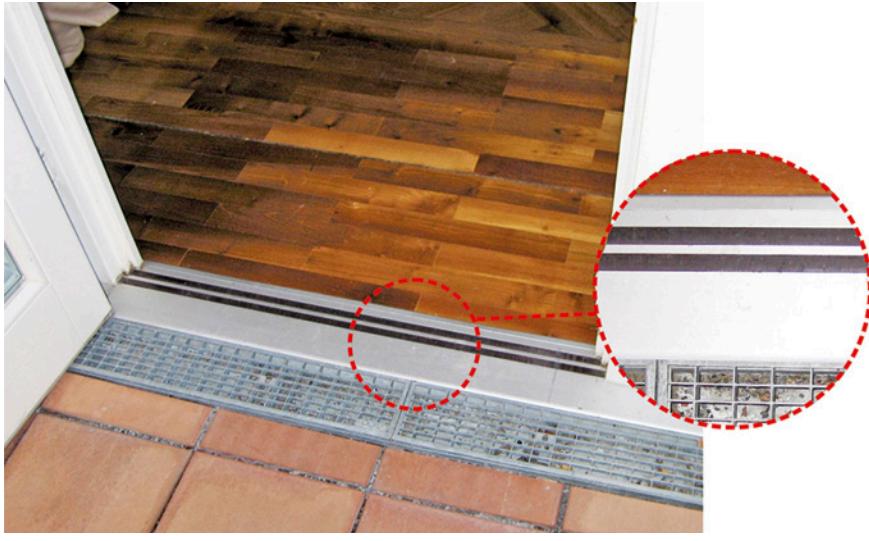
Bild 1 ■ Schwellenfreie Außentür

Die Normen zum Barrierefreien Bauen – DIN 18040-1 [1] und 2 [2] – fordern zur Erschließung der für die jeweilige zweckentsprechende Nutzung dienenden Bereiche in öffentlich zugänglichen Gebäuden, ebenso in Gebäuden mit barrierefreien bzw. rollstuhlgerechten Wohnungen, nach Abschnitt 4.3.3 der Norm schwellenfreie Außen- und Fenstertürkonstruktionen (Bild 1).

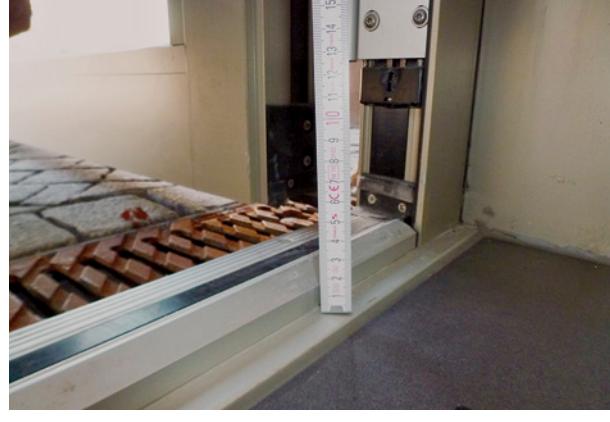
Bild 3 ■ Schwellen vor und innerhalb der Konstruktion der Eingangstür

Als unterer Abschluss der Türkonstruktion wurde eine Bodenschiene gewählt, welche eine Schwellenhöhe von ca. 2,5 cm aufweist. Zusätzlich besteht im Innenraum unmittelbar anschließend an die Bodenschiene ein weiterer Höhenversatz von ca. 1 cm zwischen dem Anschlusspunkt der Bodenschiene und der Oberkante-Fertigfußboden (OKFFB) (Bild 3).

Somit bestehen innerhalb bzw. unmittelbar vor der Türkonstruktion zwei Höhenversätze, die zusammen eine Schwellenhöhe von insgesamt ca. 3,5 cm aufweisen (Bild 4).

In Bezug auf die Anforderungen des Barrierefreien Bauens stellt die Konstruktion daher einen Funktionsmangel dar. Technisch wäre die Schwelle innerhalb der Türkonstruktion nicht unbedingt notwendig, da im Rahmen des Neubaus die Möglichkeit bestanden hätte, eine niveaugleiche Ausführungsvariante zu wählen. Zudem beträgt die Schwellenhöhe mehr als 2 cm, sodass bereits aus dieser Sicht keine Ausnahmeregelung zu begründen ist.

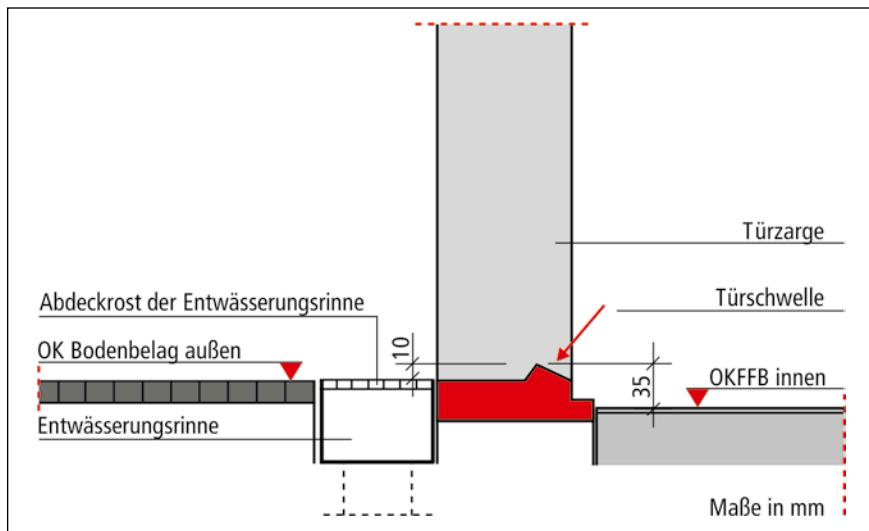
Bild 4 ■ © Factus 2 Institut®-Schemadarstellung – Schnitt der Türschwellenkonstruktion

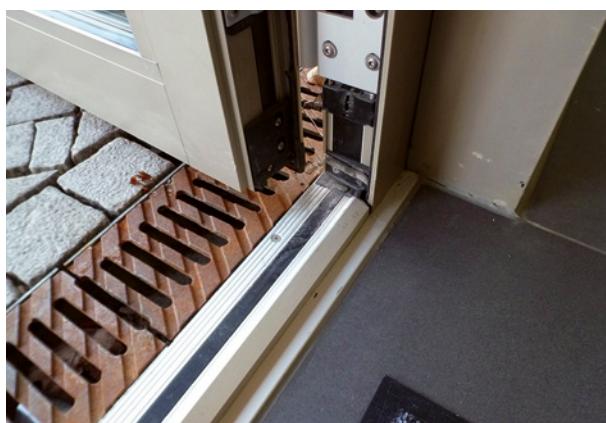
In Bezug auf die konstruktiven Merkmale der vorgefundenen baulichen Situation fällt auf, dass der unmittelbar vor der Türkonstruktion vorhandene Rost der Entwässerungsrinne eine schlitzartige Öffnungsstruktur hat (Bild 5).

Bild 5 ■ Entwässerungssystem mit schlitzartigem Oberflächenrost

Bei dem vorhandenen Oberflächenrost überwiegt der geschlossene Anteil der Flächen. Dadurch kann anfallendes Niederschlagswasser nicht optimal abgeführt werden. Zudem wird durch das ungünstige Verhältnis zwischen offenen und geschlossenen Flächen des Rostes die Spritzwasserbelastung der Türkonstruktion deutlich erhöht. Bei der Verwendung eines solchen Rostes kommt hinzu, dass sich Schnee darauf sammeln kann. Schnee und Eis können schlitzartig ausgebildete Entwässerungsrosten verschließen oder verengen. In diesen Fällen kann Tauwasser nicht ungehindert im Entwässerungssystem abfließen.

Es bleibt zu vermuten, dass bei größeren Niederschlagsmengen ein Teil des Wassers unkontrolliert zwischen der Türkonstruktion und dem Entwässerungssystem versickern wird. Das Entwässerungssystem selbst führt somit langfristig zur Schädigung des Unter- oder Oberbaus der anschließenden Wegeflächen.

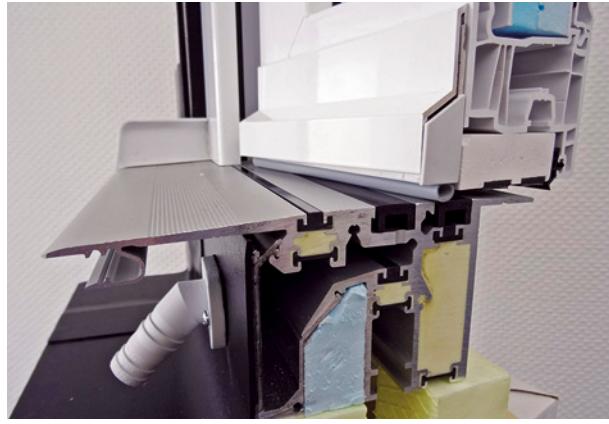
Bild 6 ▪ Schnitt eines Magnettürdichtungssystems

Ein Magnettürdichtungssystem (Bild 6) besteht regelmäßig aus einem in den Boden eingelassenen Schwellenprofil und einem im unteren Türflügelbereich integrierten Gegenstück.

Dabei lagern zwei Magnetstäbe frei im Schwellenprofil. Beim Schließen heben sich diese durch die Anziehungskraft der magnetischen Stäbe an die metallischen Gegenstücke an der Unterseite des Türflügels. Im geschlossenen Zustand dichten diese den Türanschluss ab. Zusätzlich befinden sich zwei weitere Dichtungsebenen an der Unterseite des Türflügels. Hierbei handelt es sich um jeweils eine Rund- und Lippendiftichtung, welche – horizontal gesehen – vor, beziehungsweise hinter den Magnetzdichtungen angeordnet sind. Als weitere Maßnahme zum Schutz des Innenraums vor Wasser ist das Schwellenprofil derart konstruiert, dass Wasser in geringen Mengen kontrolliert durch das Schwellenprofil abgeleitet werden kann.

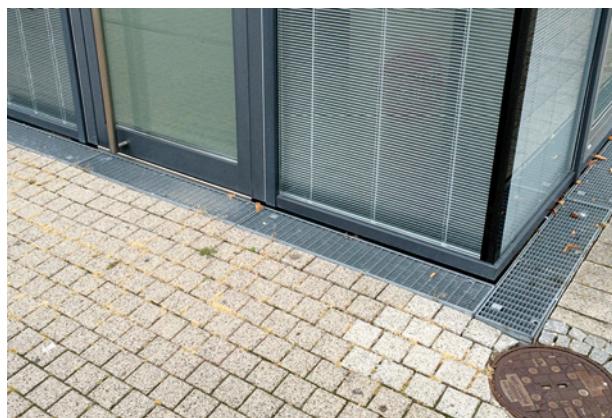
Bild 8 ▪ Gitterrost des Entwässerungssystems vor einer erdberührten schwellenfreien Außentür

Bei der Planung und Ausführung von schwellenfreien Außen- und Fenstertürkonstruktionen ist generell zwischen erd- und dachberührten Einbaupositionen zu unterscheiden. Bei der zuvor beschriebenen Variante handelt es sich um eine erdberührte Konstruktion. Aus diesem Grund sind nach DIN 18195-4 [18]¹ zum Schutz der baulichen Anlage gegen Feuchtigkeit erdberührte Außen- und Umfassungswände gegen seitlich auftretende Feuchtigkeit abzudichten. Dabei muss das obere Ende der Abdichtung im fertiggestellten Zustand vertikal mindesten 15 cm über die anschließende Geländeoberfläche reichen. Eine schwellenfreie Türkonstruktion steht jedoch der Erfüllung dieser Anforderung prinzipiell entgegen. In diesem Fall sind nach DIN 18195-4 Abschnitt 6.1.1 [18] besondere Maßnahmen erforderlich, wie beispielweise ausreichend dimensionierte Überdachungen und/oder Entwässerungsrinnen mit geeigneten Rosten unmittelbar über bzw. an der Türkonstruktion. Ziel ist es, eine hinreichende Sicherheit zu erlangen, dass Niederschlagswasser nicht in den Innenraum oder in die anschließende Bausubstanz eindringen kann.

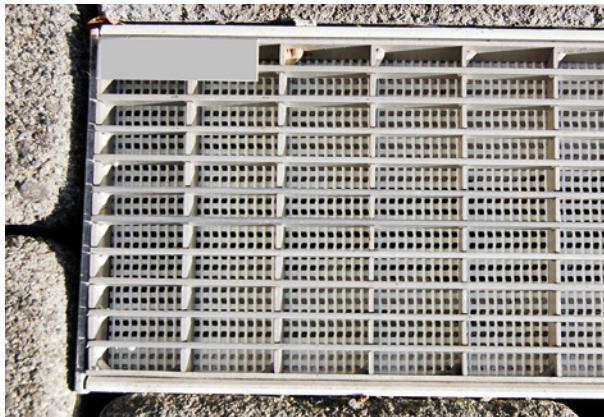
Vorteilhaft sind dabei Systeme, die über ein Schmutzgitter verfügen. Dieses ist zwischen der Gitterrostauflage sowie dem Gitterrost anzurordnen und bildet so ein Sieb aus, um mineralische und biologische Verschmutzungen im Entwässerungssystem aufzufangen (Bild 9).

Bild 9 ■ Schmutzgitter zwischen der Gitterrostauflage und dem Gitterrost

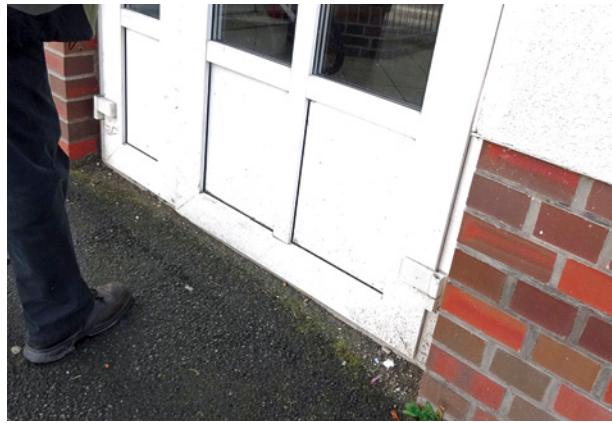
Den unteren Abschluss der Türkonstruktion bildet eine Türschiene mit einer Schwellenhöhe von ca. 5 mm (Bild 10). Außen schließt direkt an die Türschiene horizontal eine Bitumendachbahn als Schutz der Kellerdecke gegen eindringende Feuchtigkeit an. Eine dauerhafte Fixierung der anschließenden Abdichtung an der Türschiene fehlt, wodurch Feuchtigkeit in die Kellerdeckenkonstruktion eindringt. Im Bereich der äußeren Türlaibung endet die Bitumendachbahn unmittelbar vor dem Klinkermauerwerk und ermöglicht so, dass auch hier permanent ungehindert Feuchtigkeit in die Kellerdecken- sowie Wandkonstruktion eindringen kann.

Bild 10 ■ Außentürkonstruktion an einem Wohngebäude – Ansicht von außen

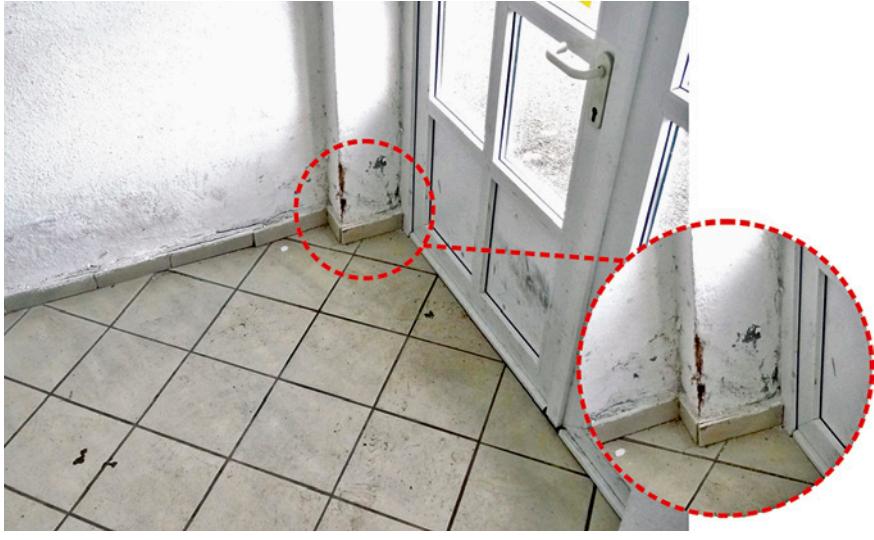
Auf der Innenseite der Türkonstruktion grenzt direkt an die Bodenschiene ein Fliesenbelag an (Bild 11).

Bild 11 ■ Außentürkonstruktion an einem Wohngebäude – Ansicht von innen

erhebliche Durchfeuchtung der Wandkonstruktion und des Innenputzes. Dies führte wiederum zu einer massiven Korrosion der Eckputzschiene und zum Abplatzen des anschließenden Innenputzes. Zudem waren unmittelbar vor der Türschwelle im Bodenbereich Ablösungen des Fliesenbelags festzustellen. Aufgrund der massiven Schädigung der anschließenden Bausubstanz sind umfassende Instandsetzungsmaßnahmen erforderlich.

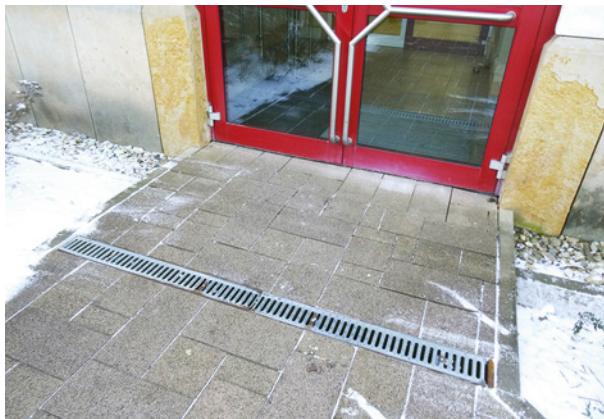
Bild 12 ■ Entwässerungssystem mit Lochschlitzabdeckung vor einer Außentür

Im folgenden Beispiel (Bild 12) soll dargestellt werden, welchen Einfluss die Positionierung des Entwässerungssystems in Bezug auf die schwellenfreie Türkonstruktion hat.

Bei der baulichen Anlage handelt es sich um ein öffentlich zugängliches Gebäude, bei der Außentür um eine Nebeneingangstür. Die Türkonstruktion hat keinen konstruktiven Schutz vor Niederschlagseinflüssen, somit kommt dem Entwässerungssystem die Aufgabe zu, das anfallende Niederschlagswasser kontrolliert abzuleiten.

Im vorliegenden Fall wurde die Entwässerungsrinne ca. 125 cm parallel vor der schwellenfreien Türkonstruktion angeordnet. Die ursprünglich, im Sinne der DIN 18195-4 [18] sowie der Flachdachrichtlinie [41], als besondere bzw. zusätzliche angedachte Maßnahme zum Schutz der baulichen Anlage vor Niederschlagseinwirkung vorgesehene Entwässerungsrinne, kann in der umgesetzten Variante keinerlei Wirkung erzielen, da sich im Bereich zwischen dem Gebäude bzw. der Tür Regen oder Schnee sammeln und in der Folge Feuchtigkeit ungehindert auf die Gebäudesubstanz und die schwellenfreie Türkonstruktion einwirken kann.

Um zu verhindern, dass Feuchtigkeit zwischen die Türkonstruktion und das Entwässerungssystem, im ungünstigsten Fall hinter die Bauwerksabdichtung gelangen kann, ist dieser Bereich mit einem trittsicher montierten Abdeckelement zu überdecken und dauerhaft zu sichern.

Durch die Überlappung des Abdeckelements mit dem Entwässerungsrost wird sichergestellt, dass kein Niederschlagswasser im Zwischenraum versickern kann. Die Gefahr der Ausspülung des Untergrunds und der dadurch begründeten möglichen Setzung des Entwässerungssystems wird so deutlich verringert (Bild 15).

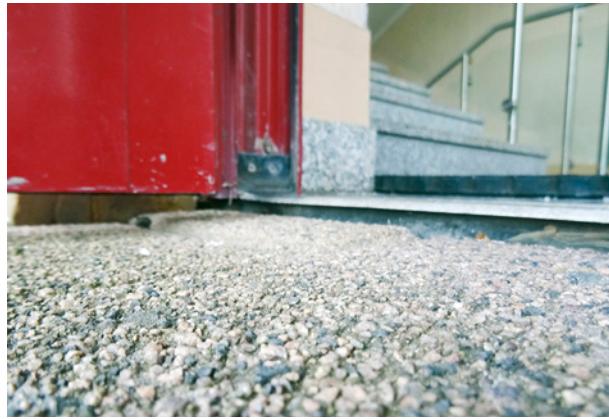
Erschwerend kommt in diesem Fall hinzu, dass sich durch Setzung des Untergrundes unmittelbar vor der schwellenfreien Türkonstruktion eine Schwelle zwischen der gepflasterten Oberfläche sowie der Bodenschiene herausgebildet hat (Bild 13), welche zusätzlich den Anforderungen in Bezug auf das Barrierefreie Bauen nicht genügt.

Bild 13 ■ Unplanmäßige Schwelle vor einer niveaugleichen Türkonstruktion aufgrund von Geländesetzung

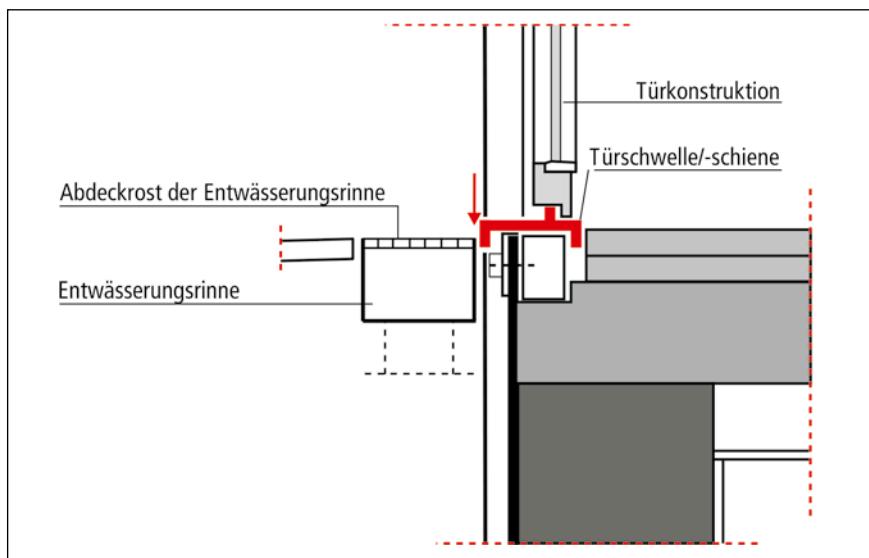
zeigt die horizontale und vertikale Anordnung eines niveaugleichen Türanschlusses. Dieser Normgrafik ist zu entnehmen, dass die Entwässerungsrinne unmittelbar vor der vertikalen Abdichtung bzw. der schwellenfreien Außen- oder Fenstertürkonstruktion anzusiedeln ist. Dabei sieht die Norm zwar eine horizontale Überdeckung des äußeren Türbereichs inkl. des oberen Endes der vertikalen Abdichtung vor, jedoch keine Überdeckung des verbleibenden Zwischenraums zwischen Entwässerungssystem und Abdeckelement (Bild 14, Pfeilmarkierung).

Bild 14 ■ © Factus 2 Institut®-Schemadarstellung – Vergleichbare Darstellung der Normgrafik Abbildung 10 aus DIN 18195-4, Beiblatt 1:2011-03 [18]. Horizontale Anordnung des Entwässerungssystems vor einer niveaugleichen Türschwelle.

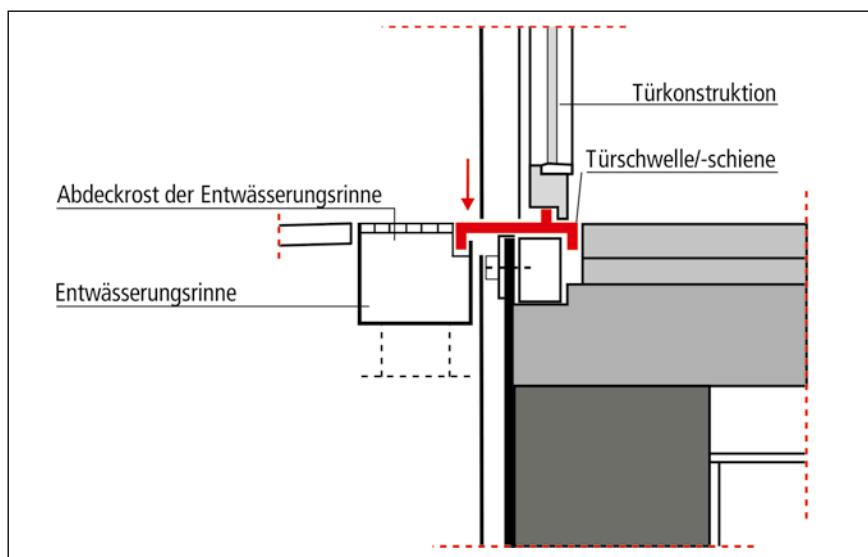
Bild 15 ■ © Factus 2 Institut®-Schemadarstellung – Detail zur Anordnung des Entwässerungssystems vor einer niveaugleichen Türschwelle mit überlappendem Abdeckblech

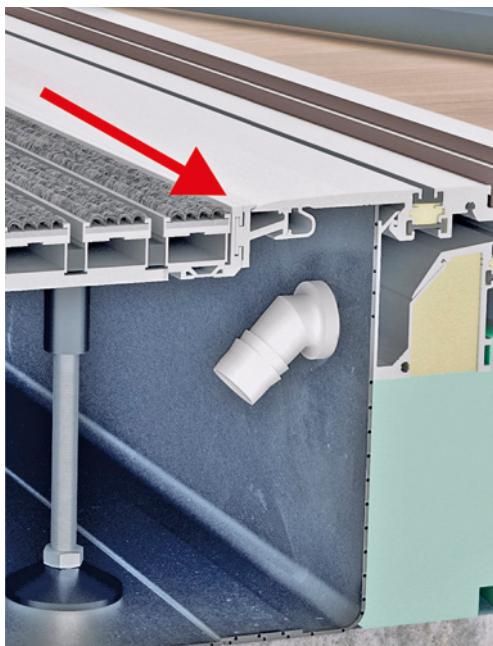
Einige Hersteller bieten hierzu standardmäßige Lösungen für niveaugleiche Türschwellen an. Teilweise sind an diesen universelle Arretierungsmöglichkeiten zur Montage eines Gitterrostes an das Türschwellenprofil vorhanden (Bild 16) oder das Entwässerungssystem ist selbst Systembestandteil der schwellenfreien Türkonstruktion (Bild 17).

Bild 16 ■ Modell: Arretierungsmöglichkeiten eines Gitterostes an eine Magnetzweckdichtungstürschwelle (Quelle: Alumat-Frey GmbH)

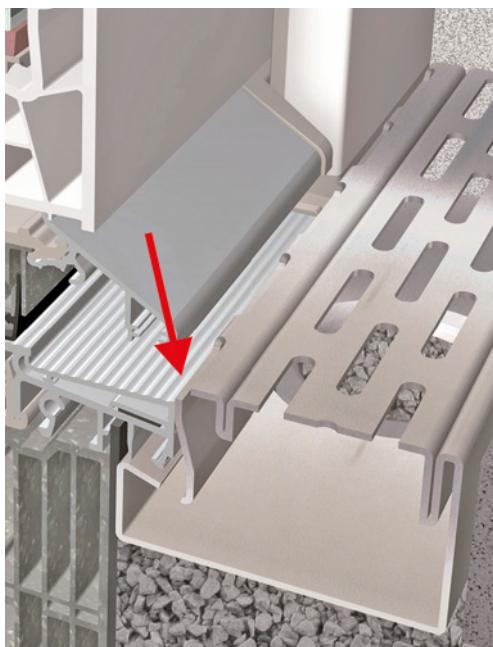
Bild 17 ■ Modelldarstellung eines Entwässerungssystem als Systembestandteil der schwellenfreien Türkonstruktion (Quelle: Grundmeier KG)

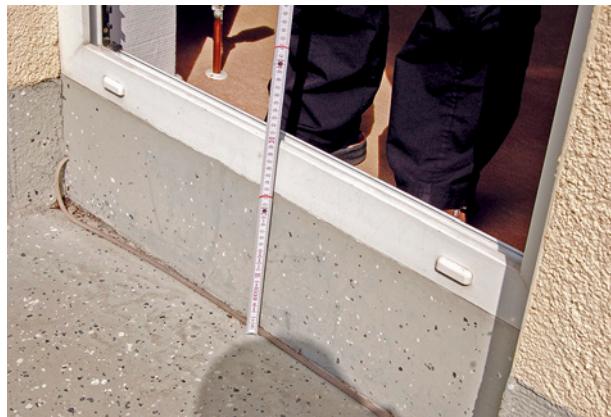
Bild 18 zeigt einen funktionalen und konstruktiven Mangel in Bezug auf die bauliche Barrierefreiheit an einer Fenstertür zu einem Balkon.

Bild 18 ■ Fenstertür zu einem Balkon – Außenansicht

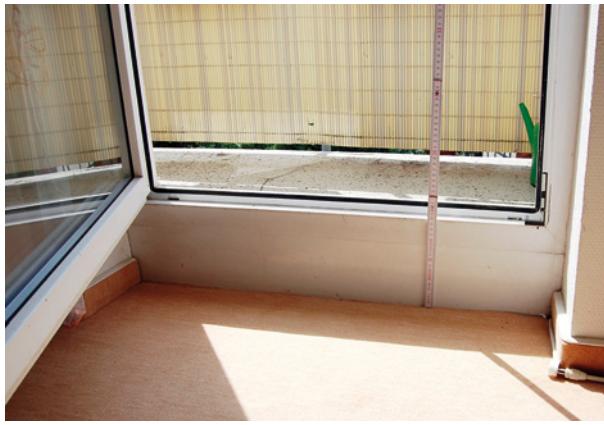
Bild 19 ■ Fenstertür zu einem Balkon – Innenansicht

Dabei fällt zunächst auf, dass die Anforderungen des Barrierefreien Bauens in Bezug auf einen schwellenfreien Zugang zu diesem Freisitz keine Berücksichtigung gefunden haben. Die Außenseite der Zugangstür zum Balkon weist eine Schwellenhöhe von ca. 31 cm auf, die Innenseite (Bild 19) eine Schwellenhöhe von ca. 21 cm.

Der Niveauunterschied zwischen innen und außen beträgt somit ca. 10 cm. Zum Schutz gegen Niederschlag wurden im Bereich des Balkons keinerlei Maßnahmen ergriffen, weder ist ein Entwässerungssystem, noch eine Überdachung vorhanden.

Die gewählte Konstruktionsart weist neben massiven Mängeln in Bezug auf die Anforderungen des Barrierefreien Bauens auch baukonstruktive sowie bauphysikalische Mängel auf. Bei der Ausführungsart wurde für die aufzubringende Flüssigabdichtung auf einen geeigneten Übergang zwischen dem horizontalen und vertikalen Untergrund, wie z. B. ein Keil aus Dämmstoff oder alternativ eine Hohlkehle, verzichtet, sodass sich – wie im vorliegenden Fall bereits festzustellen war – erhebliche Risse an der Abdichtung im Bereich des unteren Anschlusses des Fenstertürprofils bilden konnten. Zudem waren Risse in der Abdichtung im Bereich Laibung vorhanden. Ursächlich dafür sind u. a. die verschiedenen Untergründe sowie das damit verbundene unterschiedliche Dehnungsverhalten der Baustoffe bei Temperaturschwankungen. Zusätzlich wirkt sich in diesem Fall negativ aus, dass die Mindestdicke des Flüssigkunststoffs unterschritten wurde. Im vorliegenden Fall wurde lediglich eine Schicht von 1,5 mm eingetragen. Die Folge davon sind erhebliche Risse in der aufgebrachten, ausgehärteten Flüssigkunststoffabdichtung (Bild 20).

Die Abdichtung kann aufgrund der unsachgemäßen Ausführungsart ihre Funktion nicht mehr erfüllen. Dies alles, in Verbindung mit einem unzureichenden Schutz der Fenstertürkonstruktion gegen Niederschlag, führt – trotz der ca. 21 cm hohen Schwelle – zum Eindringen von Feuchtigkeit in die Balkonkonstruktion sowie in die anschließende Bausubstanz.

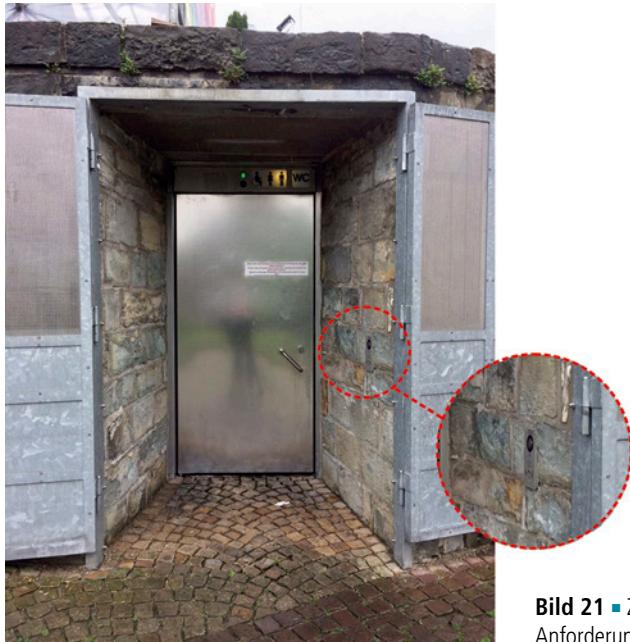
Diese zunächst sinnvolle Ausstattung ist rein konstruktiv korrekt ausgeführt. Bei der Benutzung stellt sich diese Ausführung jedoch als funktional mangelhaft dar.

Bild 21 ▪ Zugangssituation mit Anforderungstaster für die Tür

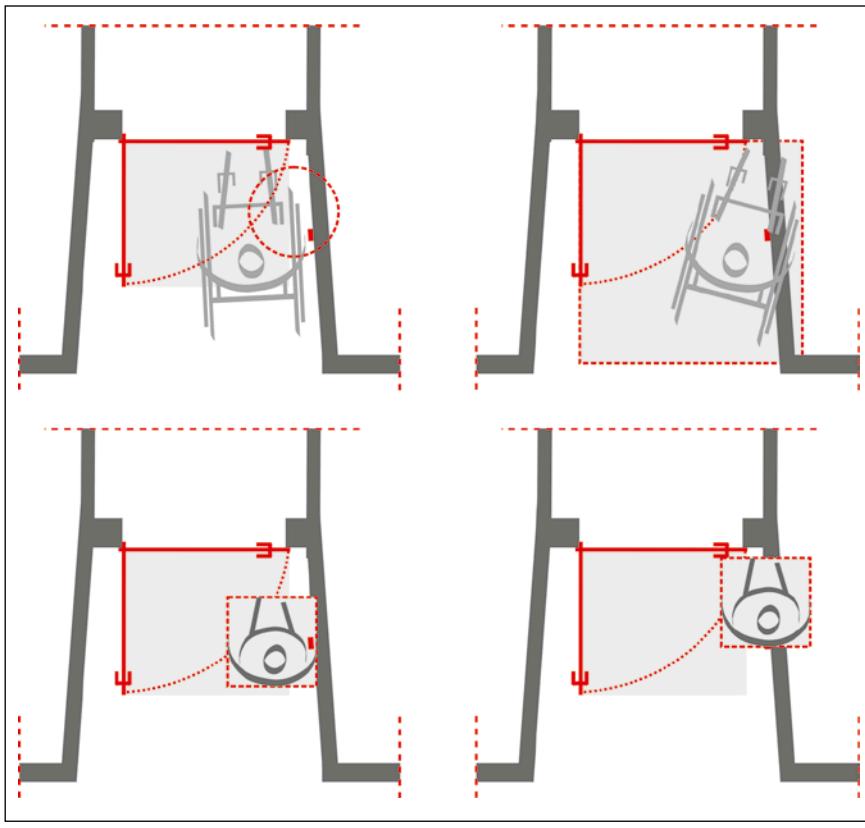
Auch das manuelle Öffnen der Tür ist unter barrierefreien Gesichtspunkten nicht möglich, da die seitliche Anfahrbarkeit der Tür neben der Schlossseite fehlt. Diese wäre notwendig, um neben die Tür zu treten bzw. mit dem Rollstuhl zu fahren, um die Tür zu öffnen. In der Praxis bedeutet dies: Die Tür ist weder für Rollstuhlnutzer noch für gehende Personen problemlos passierbar.

Bild 22 ■ © Factus 2 Institut®-Schemadarstellung – Überlagerung der Verkehrs- und Bewegungsflächen von sitzenden und stehenden Personen, links: beim Betätigen des Anforderungstasters, rechts: beim manuellen Bedienen der Tür

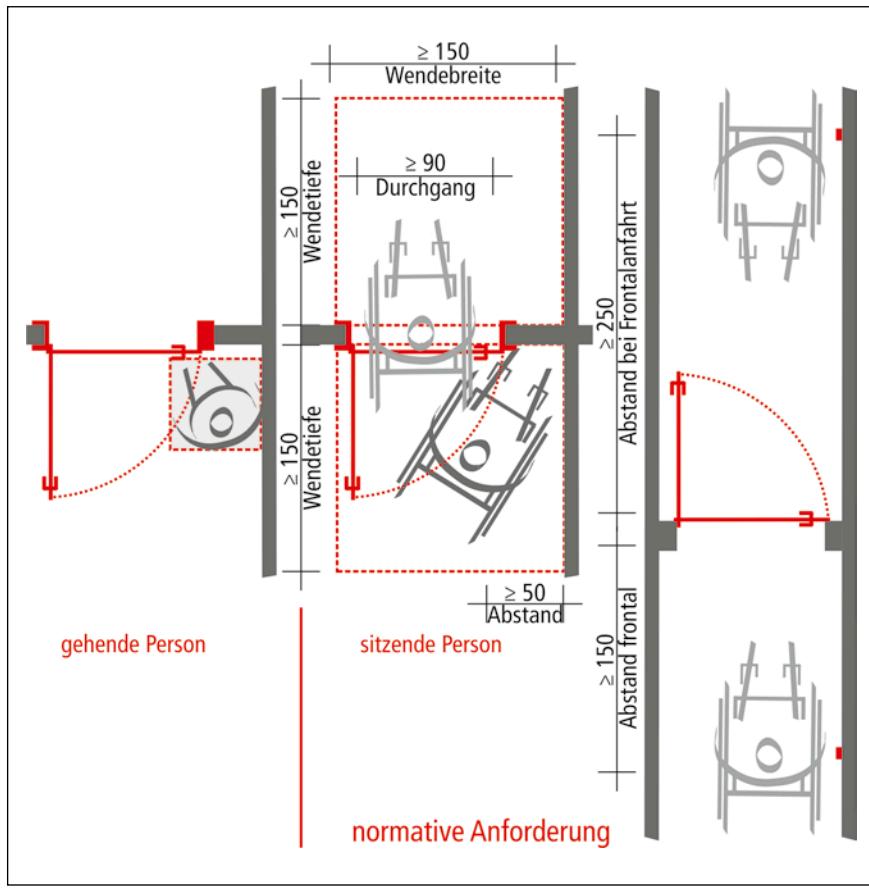
Bei manuell bedienbaren Türen muss neben dem Bedienelement der Tür (Türdrücker) bzw. dem Stangengriff eine seitliche Bewegungsfläche vorhanden sein. Diese ist notwendig um neben die Tür zu fahren, den Türdrücker zu ergreifen und die Tür an der Stellfläche (des Rollstuhls oder der stehenden Person) vorbeizuführen (Bild 23).

Bild 23 ■ © Factus 2 Institut®-Schemadarstellung – Mindestabstände und Bewegungsflächen an Türen, links: Standfläche einer gehenden Person beim Öffnungsvorgang, Mitte: manuell bedienbare Tür, rechts: automatisch bedienbare Tür

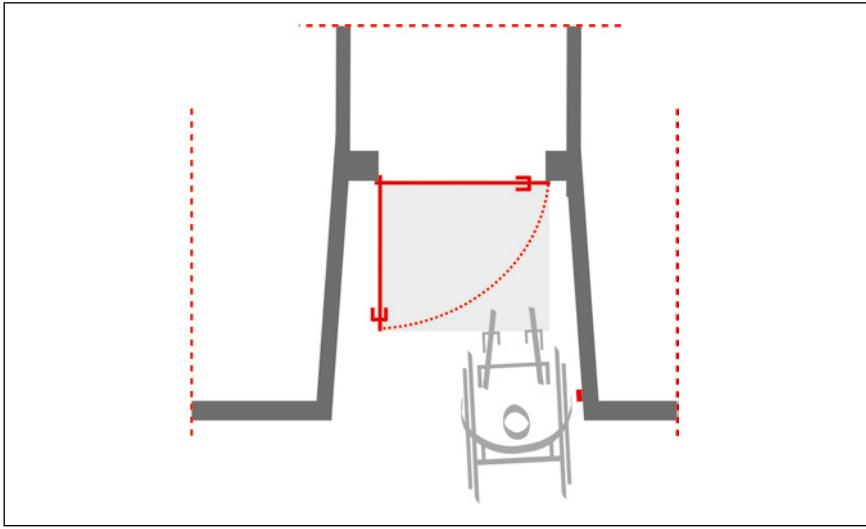
Im vorliegenden Fall ist die Herstellung der Bewegungsfläche neben der Tür kaum möglich. Zur deutlichen Verbesserung der Bedienbarkeit der Tür würde jedoch das Versetzen des Anforderungstasters beitragen. Auch wenn die normativ geforderte Entfernung zwischen Tür und Taster von 250 cm in der konkreten Örtlichkeit nicht realisierbar ist, so kann durch den Versatz des Tasters an die Gebäudeecke – außerhalb der Verkehrsfläche der aufschlagenden Tür – immerhin eine deutliche Verbesserung der Bedienbarkeit und damit der Benutzbarkeit der Tür erreicht werden (Bild 24).

Bild 24 ■ © Factus 2 Institut®-Schemadarstellung – Positionsveränderung des Anforderungstasters außerhalb der Verkehrsfläche der Tür

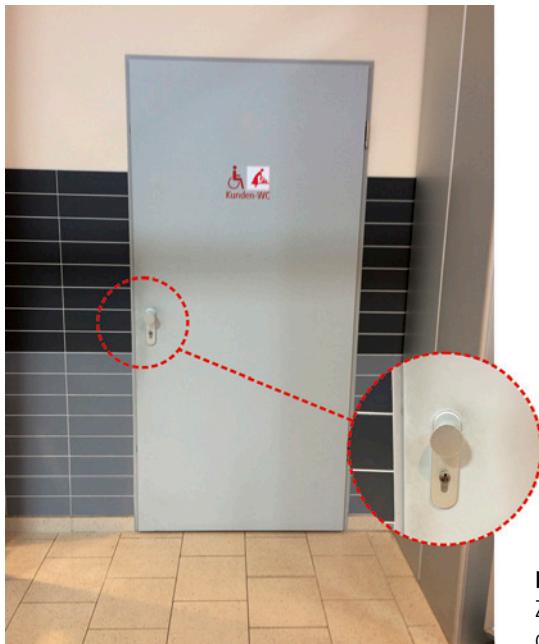
Bild 25 ■ Bedienelement an der Zugangstür zu einem rollstuhlgerechten WC

Bild 25 zeigt die Zugangstür zu einem WC für Rollstuhlnutzer in einem öffentlich zugänglichen Gebäude.

Im vorliegenden Beispiel wurde als Bedienelement anstatt eines Türdrückers ein drehbarer Türknauf verwendet. Auf technische Erleichterungen wie zum Beispiel eine Zziehhilfe – eine horizontale Stange auf der Innen- und Außenseite der Tür – wurde verzichtet.

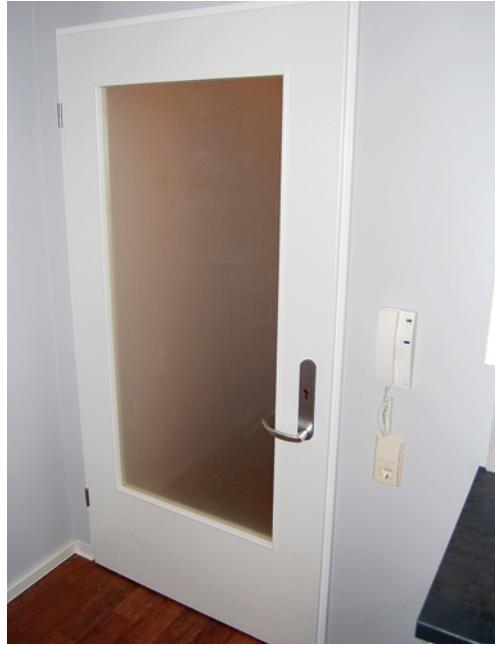
Grundsätzlich sind Türdrücker – vom Fußboden aus – in einer Höhe von 85 cm anzutragen (Bild 26).

Bild 26 ■ Positionierung der Drehachse eines Türdrückers auf 85 cm Höhe

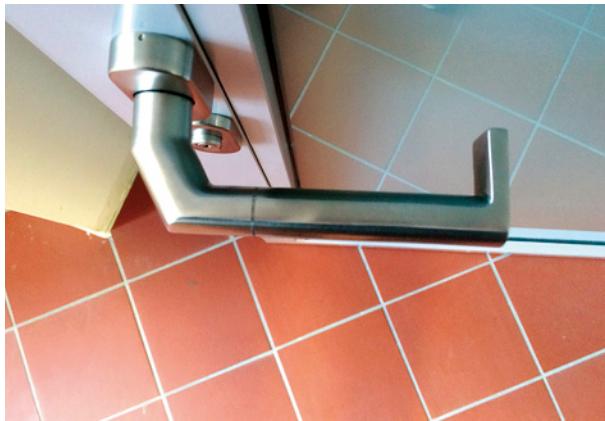
Bild 27 ▪ Türdrücker mit gebogenem bzw. u-förmigem Bedienelement

Zur leichten Bedienbarkeit trägt auch die Form des Türdrückers bei. Diese muss unter barrierefreien Gesichtspunkten so gestaltet werden, dass sie greifgünstig ist und ein unbeabsichtigtes Abrutschen der Hand oder Einklemmen der Finger zwischen Türblatt und -drücker verhindert wird. Besonders geeignet sind hier gebogene bzw. u-förmige Türdrücker (Bild 27).

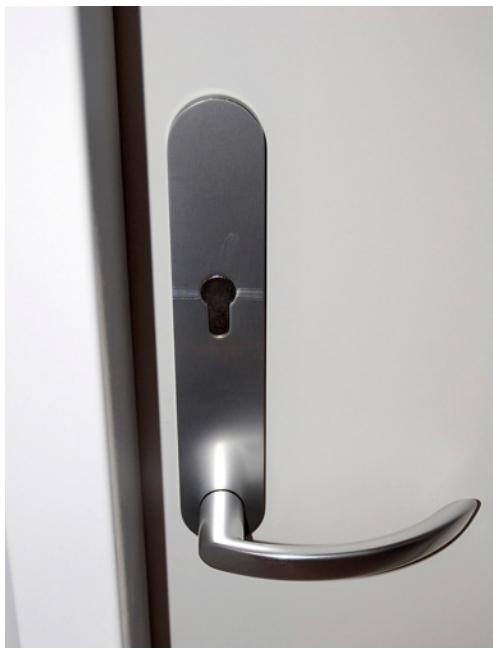
Aus rein ergonomischen Gründen sollte die Einstellungposition des Schlüssels über dem Türdrücker liegen, sodass sie beim Einstechen des Schlüssels, nicht verdeckt wird (Bild 28).

Bild 28 ▪ Türdrücker mit darüber liegendem Schlüsselloch

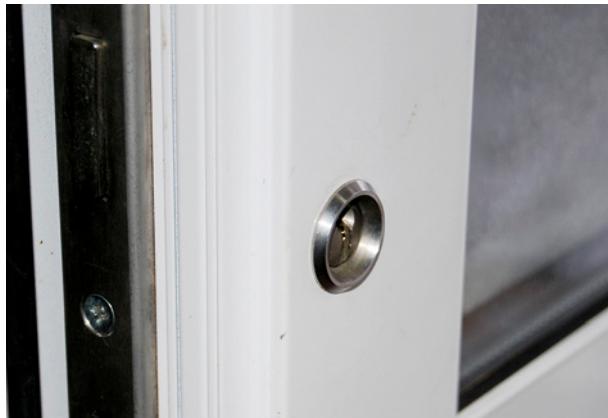
Bild 29 ■ Konkav gestaltete Einfassung eines Schließzylinders

In der Praxis unterstützen zudem konkav gestaltete Schließzylinder bzw. deren besonders geformte Einfassung (Bild 29) das zielgenaue Einstechen des Schlüssels.

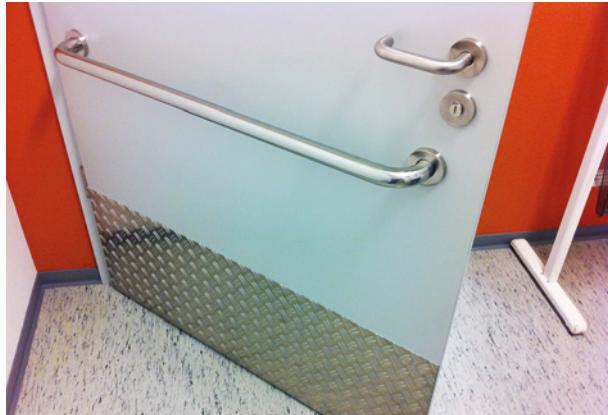
Bild 30 ■ Zuziehhilfe unterhalb des Türrückers an einem Türflügel

Beim Schließen der Tür aus der sitzenden Position erleichtern Zuziehhilfen den Bewegungsablauf, weil sie mehrfaches Rangieren ersparen und damit die Verkehrsfläche des Bewegungsablaufs minimiert wird. Eine Zuziehhilfe ist ein horizontal in einer Höhe von 85 cm auf dem Türblatt angebrachter Bügel bzw. eine Stange (Bild 30). In der Normengruppe 18040 wird eine Zuziehhilfe als Türbedienelement, die unbestritten wesentliche Vorteile speziell für Rollstuhlnutzer bietet, nicht explizit genannt. Gleichwohl kann sie jedoch aus dem Kontext des Anforderungsprofils an Türbedienelemente hergeleitet werden.

Bei der Montage einer Zuziehhilfe ist zu beachten, dass diese die lichte Durchgangsbreite (z. B. mindestens 90 cm an einem barrierefreien WC) bei Anordnung unmittelbar in bzw. vor der Türlaibung einschränken kann (Bild 31). In diesem Fall muss die lichte Durchgangsbreite von 90 cm zwischen der

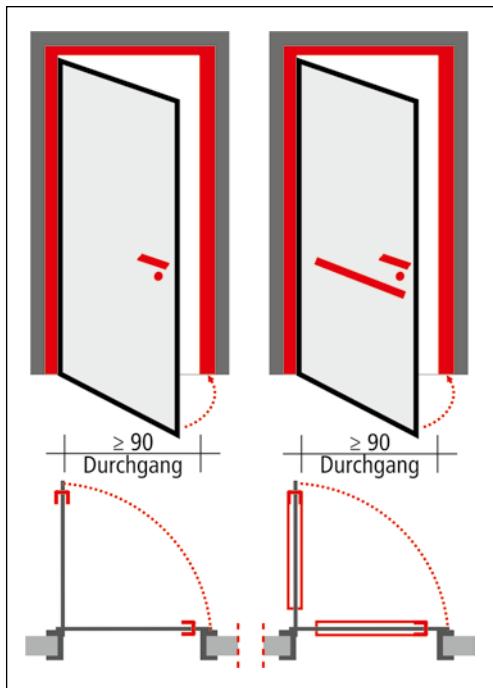
Türlaibung und der Zuziehhilfe nachweisbar sein. Bei Türen ohne Zuziehhilfe wird die lichte Durchgangsbreite zwischen der Laibung und dem offen stehenden Türblatt gemessen.

Bild 31 ▪ Bezugspunkte der lichten Durchgangsbreite bei einer Zuziehhilfe

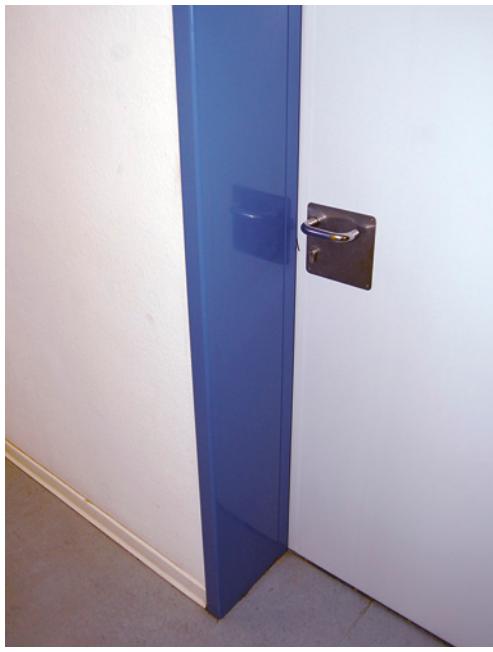
Bild 32 zeigt eine Innentür im Flur eines öffentlich zugänglichen Gebäudes. Die Tür dient als Zugang zu einem Büroraum, der für den allgemeinen Besucherverkehr vorgesehen ist. Die Bandseite, bzw. der Drehpunkt des Türblatts, liegt auf der Innenseite des Büroraums, die Schlagrichtung weist ebenfalls in diesen hinein.

Bild 32 ■ Innentür mit einer übergroßen Laibungstiefe

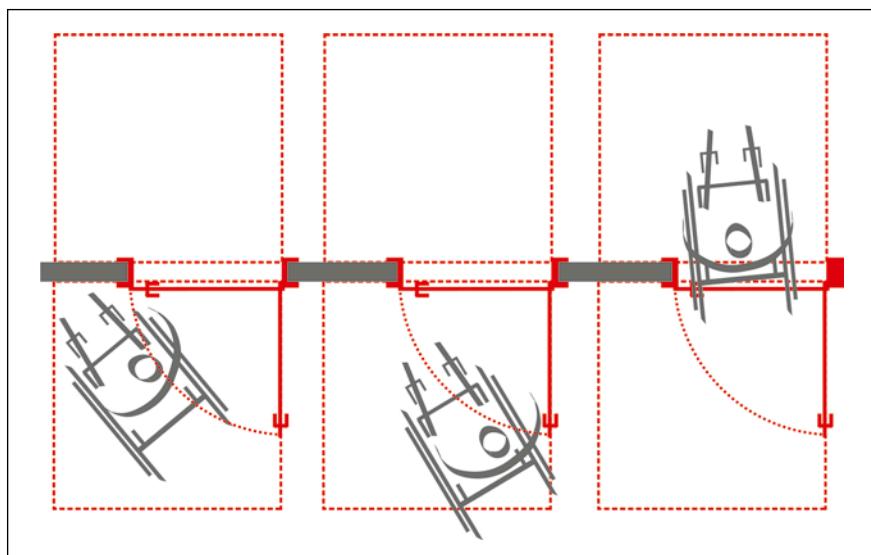
Personen mit Mobilitätseinschränkungen, die das Hilfsmittel Rollstuhl verwenden, müssen eine Tür daher seitlich anfahren, so dass sie das Bedienelement (Türdrücker) ohne besondere Veränderung ihrer Oberkörperhaltung erreichen und bedienen können. Hierzu muss sich die Person im Rollstuhl horizontal im ca. 45°-Winkel vor dem Türbedienelement positionieren (Bild 33).

Bild 33 ■ © Factus 2 Institut®-Schemadarstellung – Bewegungsablauf zum Öffnen einer Tür

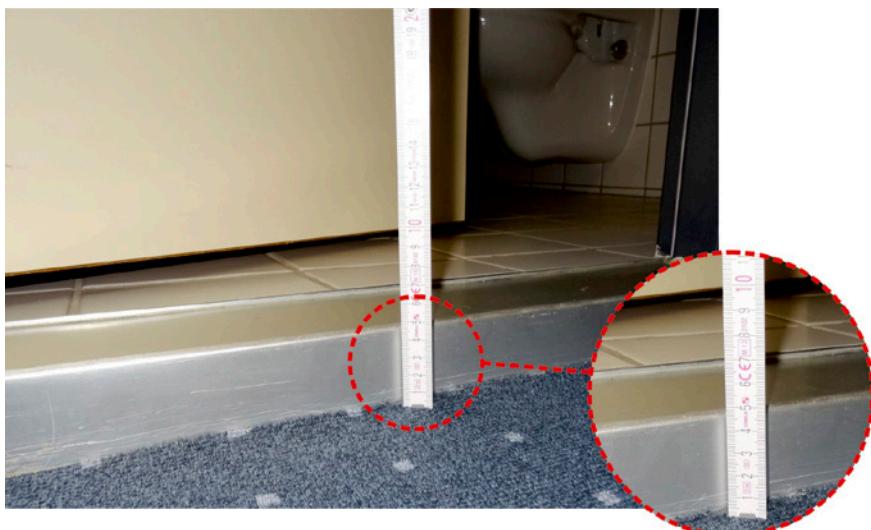
Bild 35 ■ Schwelle an einer Innentür zu einem Sanitärraum

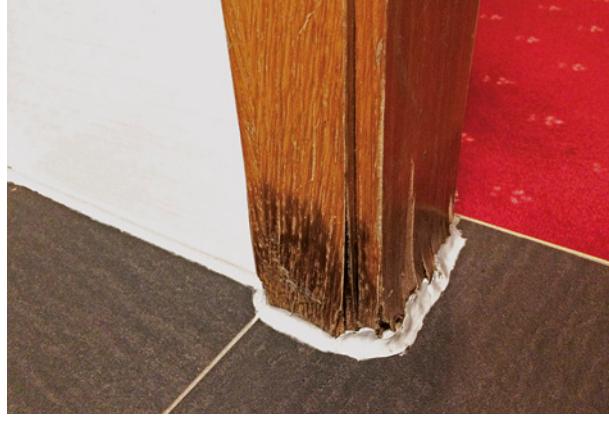
Bild 38 ▪ Zerstörungen an einer Holztürzarge durch Quellungen sowie Schimmel

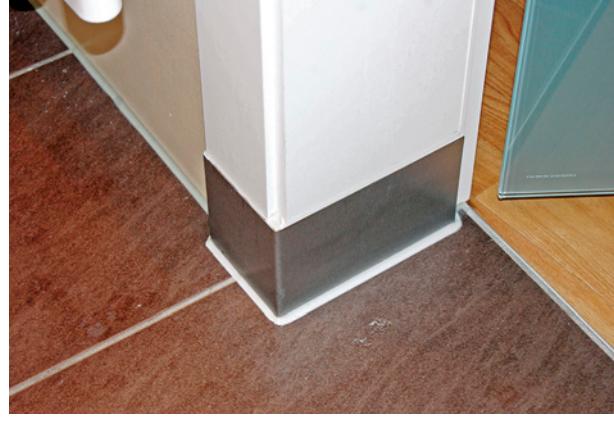
Bild 41 Schutz des unteren Anschlusspunktes einer Türzarge durch ein Edelstahlblech

Alternativ können auch konstruktive Maßnahmen vorgesehen werden, die allein oder als zusätzlicher Schutz der Türlaibung konzipiert werden können. Als effektiver Schutz hat sich eine Verkleidung im unteren Bereich der Türzarge bewährt. Dies kann durch die Anbringung eines Edelstahl- oder Aluminiumblechs erfolgen (Bild 41 und Bild 42), welches die Feuchtigkeitsbelastung in dem Bereich deutlich reduziert.

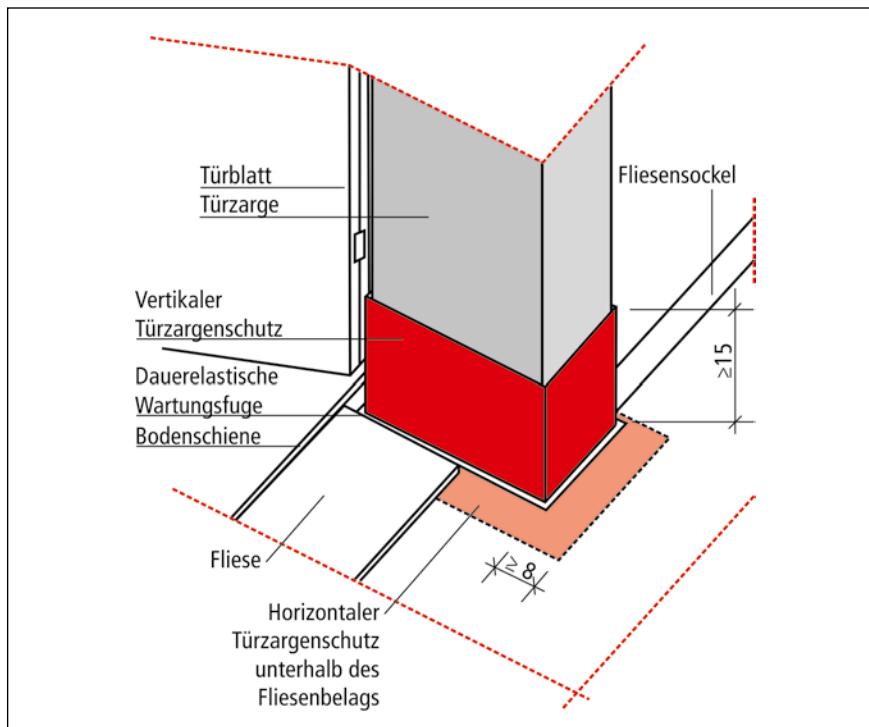
Bild 42 ■ © Factus 2 Institut®-Schemadarstellung – Türzargenschutz

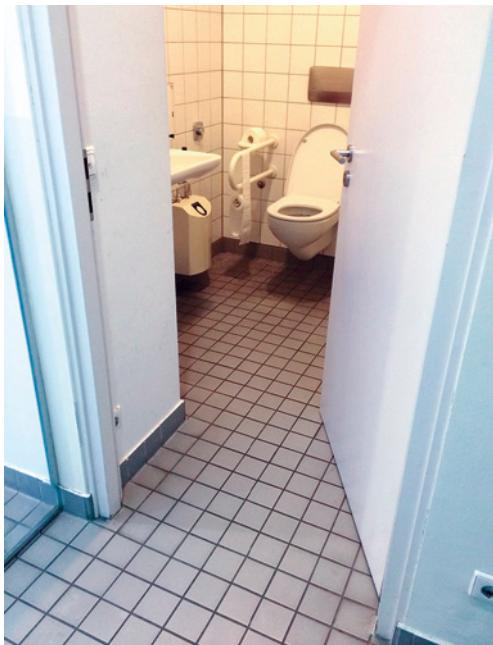
Bild 43 ▪ Zugangstür zu einem WC
(Blick von außen)

Die Zugangstür öffnet sich entgegen den normativen Anforderungen zum Barrierefreien Bauen nach innen (Bild 43).

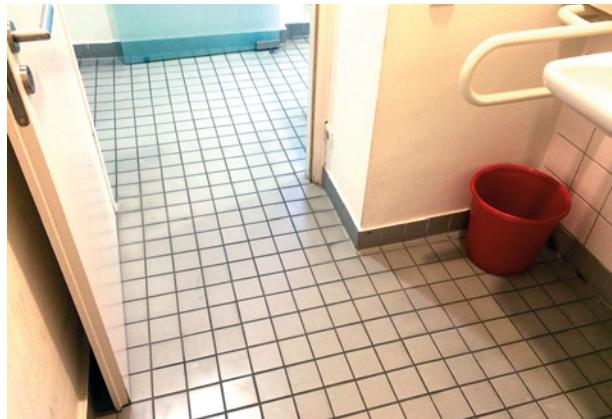
Bild 44 ■ Zugangstür zu einem WC (Blick von innen)

Unmittelbar neben der Zugangstür schließt sowohl innerhalb als auch außerhalb des Sanitärraumes eine Wand an die Schlossseite der Tür an. Für eine barrierefreie Nutzbarkeit ist eine beidseitige Anfahrbarkeit der Tür erforderlich. Dazu muss zwischen dem vertikalen Achsmaß des Türdrückers und einem Einbaus ein erforderlicher Mindestabstand von 50 cm vorgesehen

werden. Dieser wird im vorliegenden Beispiel weder auf der Innen- noch auf der Außenseite der Wand eingehalten (Bild 44), sodass die Anfahrbarkeit der Tür und damit die Zugänglichkeit zu dem WC für Personen im Rollstuhl nicht gegeben ist.

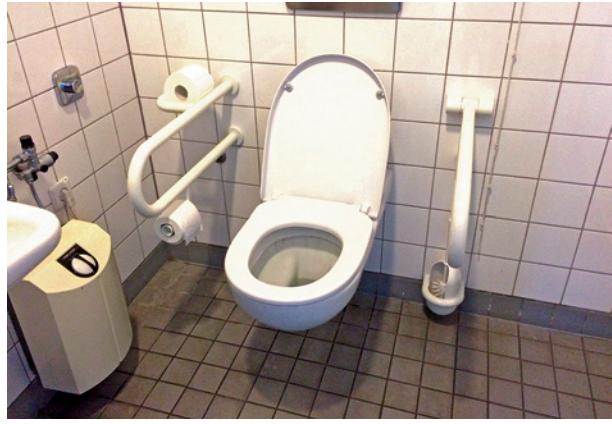
Bild 45 ■ Ausstattung des Sanitärraums mit WC und Waschtisch

Die Toilette wurde mit einem WC-Becken sowie einem Waschtisch ausgestattet (Bild 45).

Das WC-Becken wurde in einer Raumecke installiert. Es ist durch die einseitige Anordnung einer Bewegungsfläche von 90 cm Breite und 70 cm Tiefe nur einseitig anfahrbar.

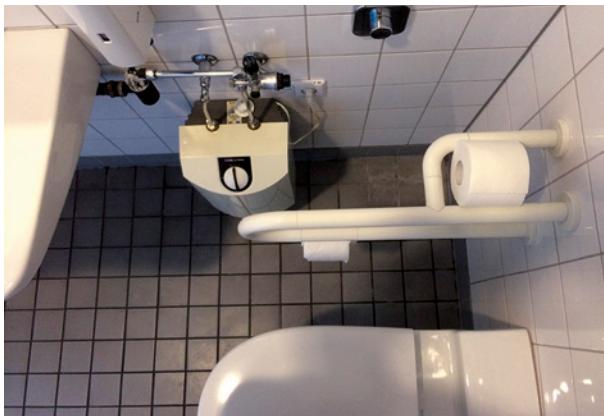
Bild 46 ■ Stützgriff neben dem WC auf der nicht anfahrbaren Seite

In dem nicht als Bewegungsfläche ausgebildeten Bereich zwischen WC-Becken und Wand wurde ein Stützgriff und auf der gegenüberliegenden, anfahrbaren Seite des WC-Beckens ein Stützklappgriff montiert (Bild 46).

Sowohl der Stütz- als auch der Stützklappgriff neben dem WC-Becken entsprechen mit ca. 60 cm Länge nicht den normierten Vorgaben. Grundsätzlich müssen diese die WC-Vorderkante horizontal um 15 cm überragen. Mithin müssten sie bei einem WC-Becken mit einer Länge von 70 cm eine Ausladung von 85 cm aufweisen. Im vorliegenden Fall sind beide – sowohl der Stütz- als auch der Stützklappgriff – deutlich kürzer als das ca. 70 cm lange WC-Becken (Bild 47).

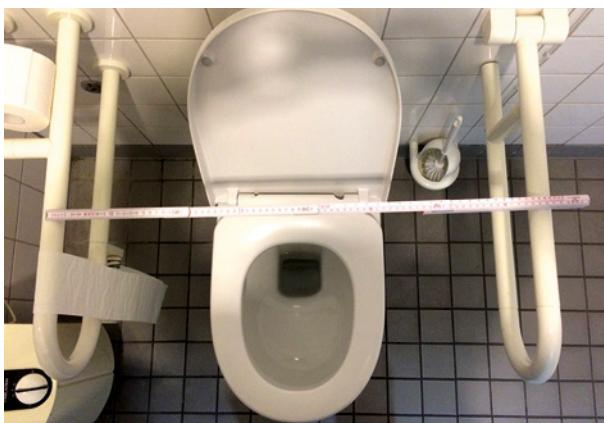
Bild 47 ■ Darstellung der Längen und des Abstands zwischen dem Stütz- sowie Stützklappgriff

Bild 47 zeigt eine Abstandsmessung zwischen den Griffen. Das Ergebnis dieser Messung ergibt horizontal einen lichten Abstand von etwa 76 cm, was

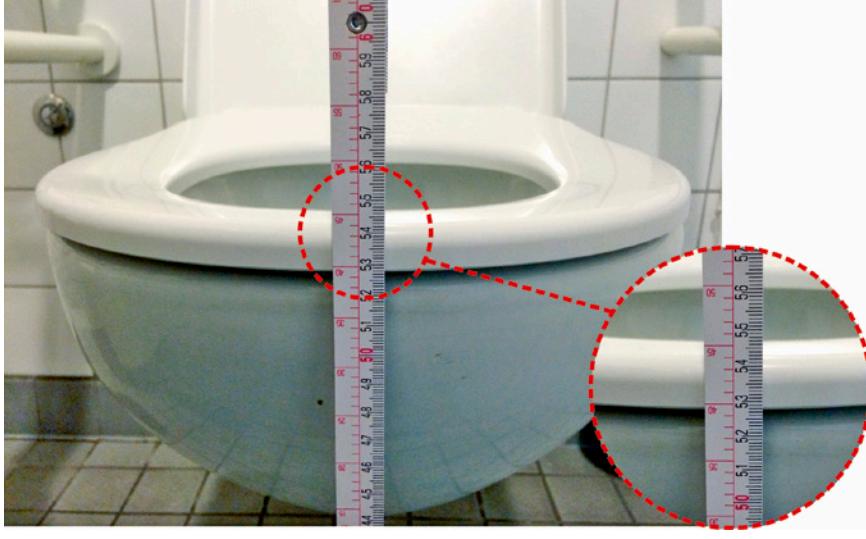
Bild 48 ■ Messung der Sitzhöhe an dem WC

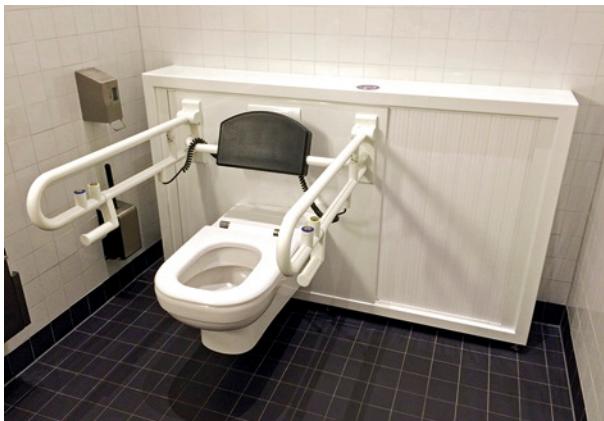
Bild 49 ■ Horizontal verschiebbares WC-System

Technische Alternativen können beispielsweise WC-Systeme sein, deren horizontale Position örtlich anpassbar ist (Bild 49).

Hierbei kann das WC-Becken – versehen mit einem entsprechenden flexiblen Zu- und Ablaufsystem – motorbetrieben horizontal bewegt werden, um die notwendige Bewegungsfläche entweder rechts oder links neben dem WC-Becken zu realisieren. Der Nachteil eines solchen Systems ist der Preis, der sich jedoch dadurch relativiert, dass nur eine Bewegungsfläche räumlich vorhanden sein bzw. vorgehalten und unterhalten werden muss.

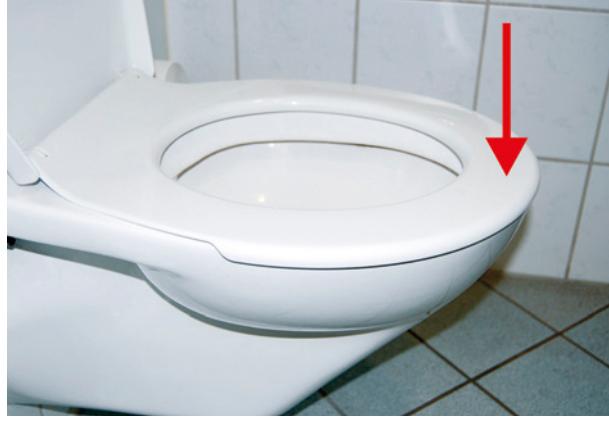
Bild 50 ■ Vertikaler Messpunkt der Sitzhöhe eines WCs

Für die Installationshöhe eines WC-Beckens gibt die Norm zum Barrierefreien Bauen eine Höhe von 46 bis 48 cm vor. Diese Angabe bezieht sich auf die Sitzhöhe (Bild 50), d.h. die Höhe des WC-Beckens inkl. des Sitzrings (häufig auch als Sitzbrille bezeichnet).

Das bedeutet, dass schon bei der Montage des WC-Vorwandelements, neben der ortsspezifischen Fußbodenaufbauhöhe, auch die Konstruktionshöhe des später zu montierende WC-Sitzes zu berücksichtigen ist.

In der Praxis kommt es in diesem Zusammenhang häufig zu Missverständnissen. Hersteller von WC-Becken geben regelmäßig die Montagehöhe in Bezug auf die Oberkante der WC-Keramik ohne Sitzring an. Bei konventionellen WC-Becken wird hierzu meist eine Montagehöhe von 40 bis 41,5 cm vorgegeben. Inklusive des Sitzrings, jedoch ohne Berücksichtigung des WC-Deckels, entspricht dies einer Sitzhöhe von ca. 41,5 bis 43,5 cm und ist daher deutlich niedriger als die für das Barrierefreie Bauen geforderte Sitzhöhe von 46 bis 48 cm.

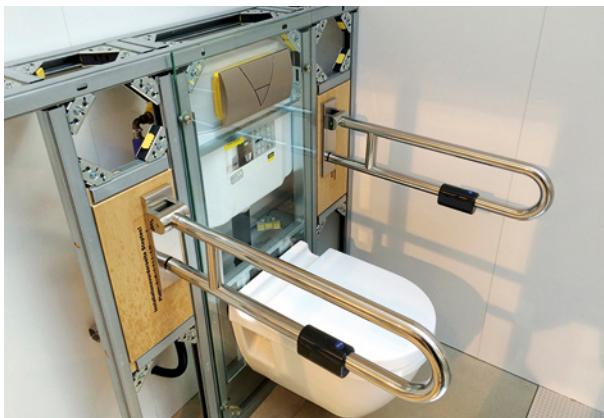
Bild 51 ■ Seitenelemente an einem WC-Modell

Ein hängendes WC-Becken wird in der Regel an einem WC-Vorwandelement befestigt, welches zusätzlich bzw. herstellerseitig mit entsprechenden Seiten-elementen zur Aufnahme von Stützklappgriffen ausgerüstet werden kann (Bild 51).

In aller Regel differenzieren Hersteller von WC-Vorwandelementen zwischen unterschiedlichen Breiten. Daher ist bei der Installation eines WCs zum Zweck einer barrierefreien Nutzung unbedingt ein entsprechendes System zur Aufnahme von Stützklappgriffen vorzusehen. WC-Vorwandelemente, die nicht den Anforderungen an eine barrierefreie Nutzung entsprechen, können grundsätzlich breiter ausgeführt sein. Hersteller nutzen dies um entsprechend niedrigere Einbauhöhen, z. B. zur Installation unterhalb eines Fensters, zu erreichen. Jedoch eignen sich diese Elemente in der Regel nicht zur (ggf. nachträglichen) Montage von Stützklappgriffen in dem in der Norm vorgegebenen horizontalen Achsabstand von 65 bis 70 cm. Im Falle einer Befestigung von Stützklappgriffen an einem dafür nicht vorgesehenen WC-Vorwandelement kann es zur Zerstörung des Spülkastens kommen.

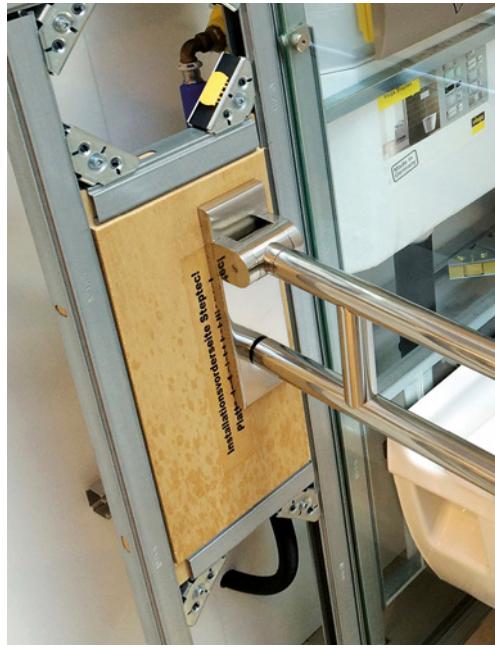
Bild 52 ■ Befestigungspunkt eines Stützklappgriffs

Bei der Verwendung von Unterputzelementen zur Montage der Stützklappgriffe ist zu prüfen, ob die gesamte Befestigungskonstruktion einer Mindestbelastung – am vorderen Ende – von 1 kN standhält (Bild 52).

In der Praxis sollte zur Prüfung der Belastbarkeit der Stützklappgriffe mindestens eine einfache Belastungsprobe am vorderen Ende durchgeführt werden. Dabei ist regelmäßig festzustellen, dass die Stützklappgriffe im Moment der Belastung geringfügig nachgeben. Der Nachweis über die statische Belastbarkeit erfolgt dabei üblicherweise rechnerisch oder hilfsweise durch eine Probebelastung, unter Berücksichtigung eines Sicherheitsbeiwerts.

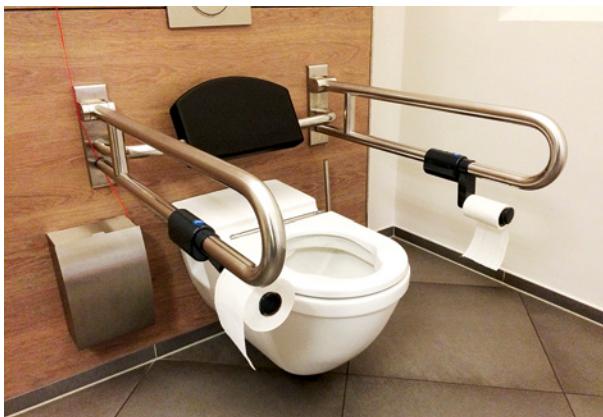
Bild 53 ■ WC mit Rückenstütze an der Stützklappgriffkonstruktion

Eine weitere Vorgabe nach DIN 18040-1 [1] und 2 [2] für eine uneingeschränkte Rollstuhlnutzung ist die Ausstattung des WC mit einer Rückenstütze (Bild 53).

Diese dient dazu, dass Personen mit eingeschränkten motorischen Fähigkeiten oder nicht gehfähige Personen während des Sitzens auf dem WC ausreichend gestützt werden.
