Barrierefreies Bauen – Funktions- und Konstruktionsmängel

Schadenfreies Bauen

Band 48

Fraunhofer IRB Verlag

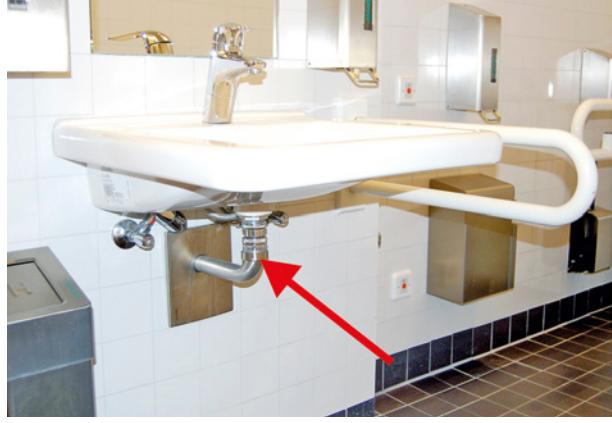
Bild 54 ■ Zulauf zu einem in die Wand integrierten Geruchsverschluss an einem unterfahrbaren Waschtisch

Wesentliche Elemente eines Waschplatzes für eine uneingeschränkte Rollstuhlnutzung sind eine unterfahrbare Waschtisch-Keramik sowie ein Waschtischentwässerungssystem mit in die (Vor-)Wand integriertem Geruchsverschluss (Siphon) (Bild 54).

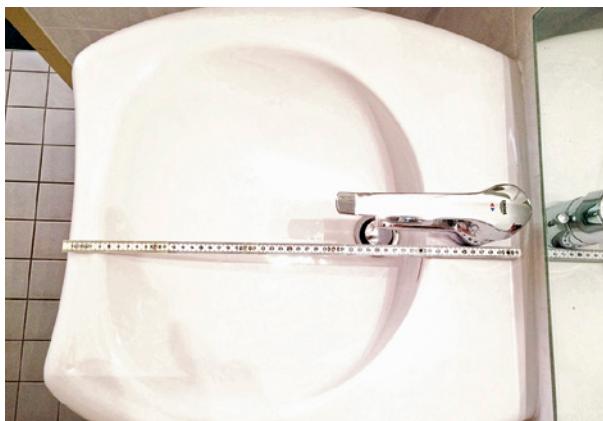
Bild 56 ■ Waschtisch mit
Darstellung des Abstands
zur Bedienung der
Armatur

Die Höhe des Waschtischs darf zudem an dessen Vorderkante 80 cm nicht übersteigen. Der Abstand zur Bedienung der Armatur von Vorderkante des Waschtischs darf maximal 40 cm betragen (Bild 55 und Bild 56).

Unter dem Waschtisch muss axial ein Beinfreiraum in einer Breite von 90 cm vorhanden sein. Für Handwaschbecken gilt eine unterfahrbare Tiefe von 45 cm als ausreichend.

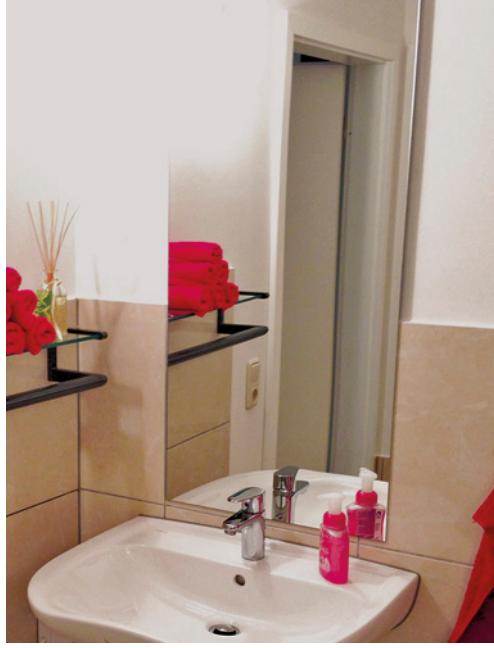
Bild 57 ■ Waschtisch mit einem 100 cm hohen Spiegel

Über dem Waschtisch ist ein mindestens 100 cm hoher Spiegel anzubringen, um diesen sowohl aus der sitzenden, als auch aus der stehenden Position einzusehen (Bild 57).

Hinsichtlich der Breite des Spiegels werden normativ keine Anforderungen gestellt, sie liegt somit im Ermessen des Nutzers bzw. des Planers. Alle weiteren Elemente (z.B. Seifen- und Handtuchspender etc.), die zur zweckentsprechenden Nutzung erforderlich sind, sind so anzugliedern, dass sie vom Waschtisch aus zu erreichen, bzw. in dessen Bereich angeordnet sind und ohne Veränderung der Sitzposition erreicht werden.

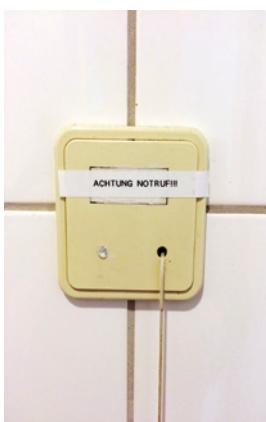
Bild 58 ■ Notrufschalter – Zugtaster mit Zugschnur

Bild 58 zeigt einen unmittelbar neben dem WC angebrachten Notruf-Zugschalter mit einer weißen Zugschnur. Auf eine kontrastierende Gestaltung des Notrufschalters gegenüber dem Untergrund (Wandfliesen) wurde verzichtet, sodass er im Panikfall zum einen schwer aufzufinden und zum anderen schwer erreichbar ist. Bei dem an der Decke angeordneten Notrufauslöser in Bild 59 wurde die Zugschnur durch Zusammenbinden so verkürzt, dass sie weder liegend noch sitzend und nicht einmal im Stehen erreichbar ist. Die lose im Raum hängende Schnur hat mutmaßlich bei der Benutzung und bei der Reinigung des Raums gestört, sodass sie einfach weggebunden wurde. Leider wurde damit die Funktion des Notrufs außer Kraft gesetzt.

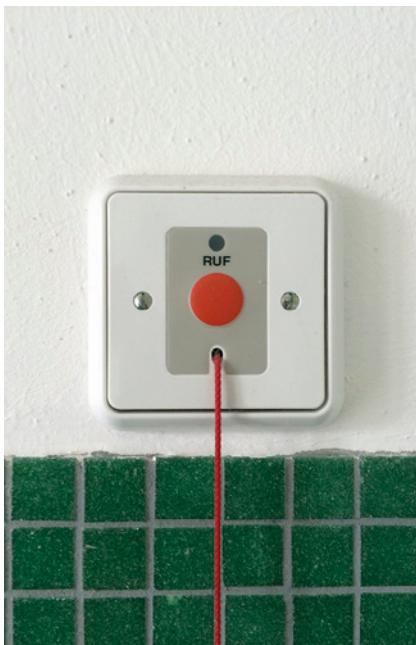
Bild 60 ■ Notrufzugschalter mit roter Schnurverlängerung

Um den Notruf aus dem Sitzen und Liegen auszulösen, hat sich als übliche Lösung der Zugschalter mit einer Zugschnur durchgesetzt (Bild 60), der unmittelbar neben dem WC positioniert wird (Bild 60 und Bild 61).

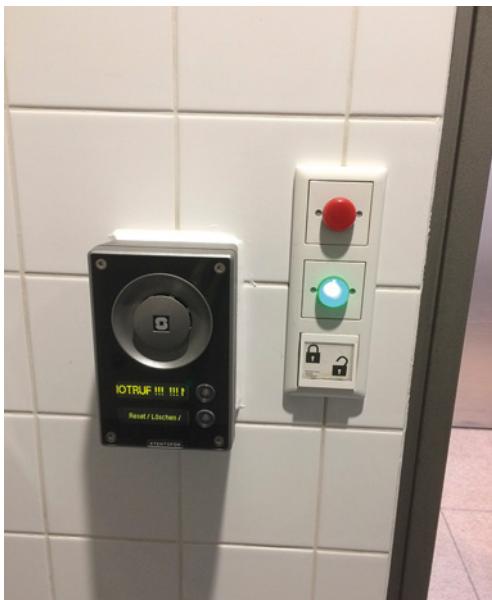
Bild 62 ■ Beispiel eines Notrufschalters mit digitaler Anzeige

Die Benutzbarkeit der Zugschnur sehen viele Rollstuhlnutzer kritisch, da nicht alle Personen die zu ihrer Bedienung benötigte Greiffähigkeit und -genauigkeit besitzen. Taster, z. B. Kipptaster, werden häufig als einfacher bedienbar eingestuft, da sie auch mit dem Ellenbogen ausgelöst werden können. Sofern die Variante Notruf-Taster gewählt wird, ist darauf zu achten, dass davon mehrere, an unterschiedlichen Positionen im Raum verteilt angebracht werden müssen, da nur so die geforderte Erreichbarkeit aus verschiedenen Positionen sichergestellt werden kann (Bild 62).

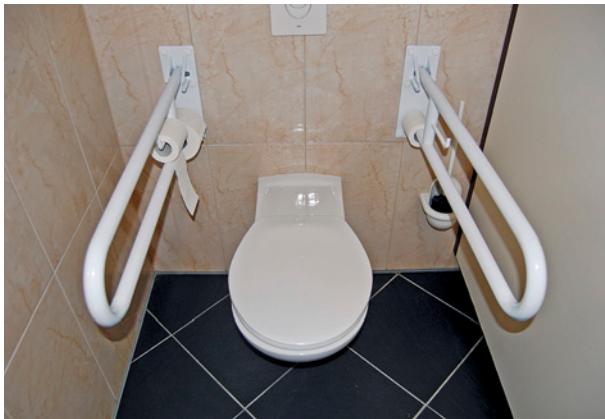
Bild 66 ■ WC für Rollstuhlnutzer mit seitlich angeordneten Stützklappgriffen

Als WC-Sanitärelement wurde im vorliegenden Fall ein WC-Körper mit einer Länge von 70 cm sowie beidseitig Stützklappgriffe ohne Feder bzw. Bremse mit einer Ausladung von 85 cm gewählt (Bild 66).

Durch die gewählte Ausführungsart ist das Hochklappen der Griffe nur mit einem erhöhten Kraftaufwand zu realisieren. Ein Verbleib der Stützklappgriffe in einer frei gewählten Klapposition ist nicht möglich.

Da im vorliegenden Fall das WC innerhalb des Sanitärraums mittels einer Trennwandkonstruktion abgetrennt wurde, sollte zunächst geprüft werden, ob die Anpassung der Trennwandkonstruktion an die nutzungsspezifischen Erfordernisse eines WC für Rollstuhlnutzer möglich ist. Hierzu muss innerhalb des abgetrennten WCs zumindest einseitig neben dem WC-Becken eine Bewegungsfläche mit einer Breite von 90 cm und einer Tiefe von 70 cm vorgesehen werden. Voraussetzung für eine einseitige Anfahrbarkeit eines WCs für Rollstuhlnutzer ist die freie Wahl der Anfahrbarkeit, welche entweder durch technische oder räumliche Alternativen herzustellen ist (vgl. Kapitel 5.1.1). Zudem muss vor dem WC eine Mindestbewegungsfläche von 150 cm × 150 cm vorgehalten werden.

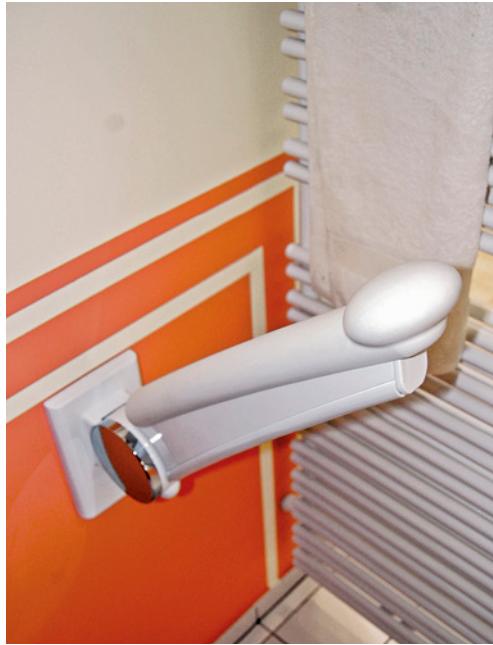
Bild 67 ■ Stützklappgriff in einer frei wählbaren Klappposition

Können die räumlichen oder ggf. technischen Anforderungen erfüllt werden, sind die technischen Hilfsmittel an die Erfordernisse für Personen mit Rollstuhl anzupassen. Zur Erfüllung dieser Anforderungen sind Stützklappgriffe mit einer Haltefunktion einzubauen (Bild 67).

Ergänzend sind an den vorderen Enden der Stützklappgriffe beidseitig jeweils eine Fernauslösung der WC-Spülung sowie ein WC-Papierhalter anzutragen. Zudem ist 55 cm von der Vorderkante des WCs über demselben eine Rückstütze anzubringen. Zur Erfüllung der Funktionalität ist ein Sitzring anstatt eines WC-Sitzes mit Deckel vorzusehen.

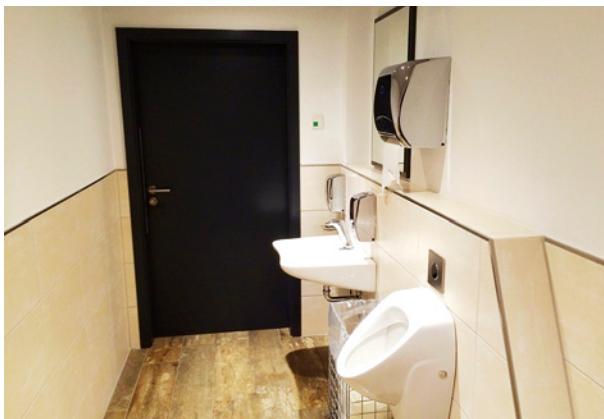
Bild 68 ▪ Zugangstür zum Sanitärraum

Im folgenden Fall (Bild 68) handelt es sich um einen Sanitärraum in einem öffentlich zugänglichen Gebäude, der als WC für Rollstuhlnutzung konzipiert ist. Der Sanitärraum weist eine Breite von ca. 130 cm und eine Länge von ca. 450 cm auf. Der Raum ist an der Längsseite über eine nach außen zu öffnende Tür mit einer lichten Öffnungsbreite von ca. 90 cm zugänglich.

Aufgrund der Raumbreite von 130 cm ist grundsätzlich innerhalb des Sanitärraums keine Bewegungsfläche von $\geq 150 \text{ cm} \times 150 \text{ cm}$ realisierbar.

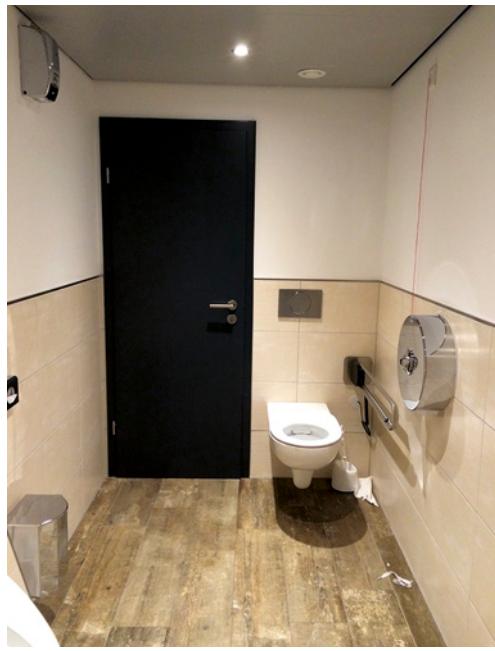
Bild 69 ■ Unterlassung der beidseitigen Anordnung von zwei Stützklappgriffen

Das WC befindet sich unmittelbar neben einer weiteren Tür (Bild 69). Auf dieser Seite des WCs musste deshalb auf die Montage eines Stützklappgriffs verzichtet werden.

Auf der gegenüberliegenden Seite des WC ist hingegen ein Stützklappgriff angeordnet. Dessen Klappmechanismus, der im ursprünglichen Sinne einem Rollstuhlnutzer das Überwechseln vom Rollstuhl auf das WC ermöglichen bzw. erleichtern soll, ist an dieser Position überflüssig. An der Vorderkante des Stützklappgriffes ist die Fernauslösung der WC-Spülung vorhanden, so dass eine auf dem WC sitzende Person sie ohne wesentliche Änderung der Sitzposition bedienen kann.

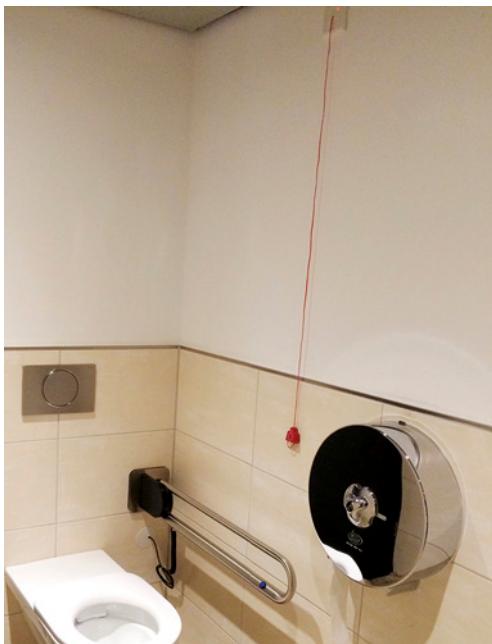
Bild 70 ▪ Zugschalter mit Zugschnur

Neben dem WC-Becken ist ein Notruf-Zugschalter angeordnet (Bild 70). Die Zugschnur des Zugschalters endet in einer Höhe von ca. 100 cm über der OKFFB. Dort kann er von einer am Boden liegenden Person kaum erreicht werden und ist damit nicht zu betätigen. An der Längsseite des Raums befindet sich gegenüber dem WC ein unterfahrbarer Waschtisch (Bild 71).

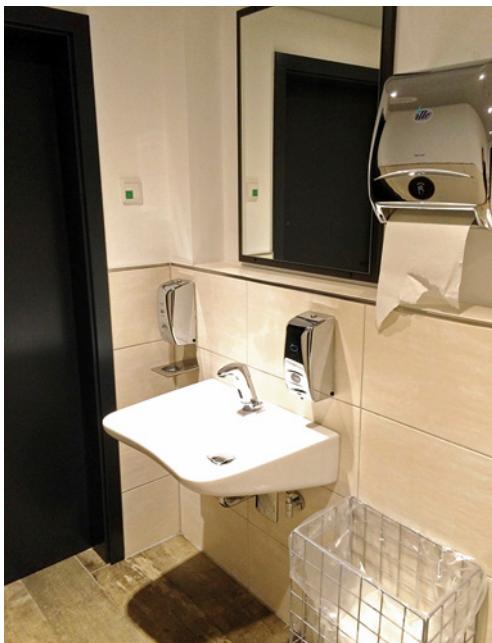
Bild 71 ▪ Unterfahrbarer Waschtisch

Die Nutzung des unterfahrbaren Waschtischs ist aber nur für stehende Personen möglich, da weder die Bewegungsfläche unmittelbar vor dem Waschtisch, noch die Positionierung des Spiegels und des Handtuchspenders für eine Nutzung aus der Sitzposition geeignet sind.

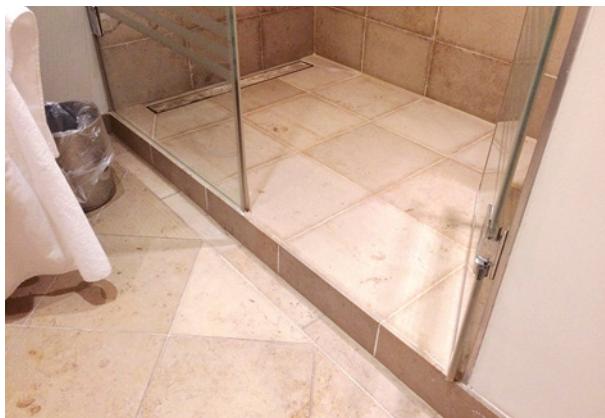
Bild 72 ■ Schwelle vor einem als niveaugleich vorgesehenen Duschplatz

Das nachfolgende Beispiel zeigt einen Duschplatz in einem Beherbergungsbetrieb, der durch seine konstruktive Ausführung grundsätzlich die Voraussetzungen für eine barrierefreie Nutzbarkeit entspricht, dessen barrierefreie Zugänglichkeit jedoch aufgrund der gegenüber dem anschließenden Sanitärraum höherenversetzten Duschplatzanordnung ausgeschlossen wird (Bild 72).

Diese in der Praxis immer häufiger anzutreffende Ausführung gründet darauf, dass keine wesentliche Anpassung im Bereich des Fußbodenaufbaus vorgenommen wurde. Das bestimmende Maß ist in diesem Zusammenhang die Bauhöhe des Geruchsverschlusses (Siphon) sowie die objektspezifischen Anforderungen an den Brand- und Schallschutz.

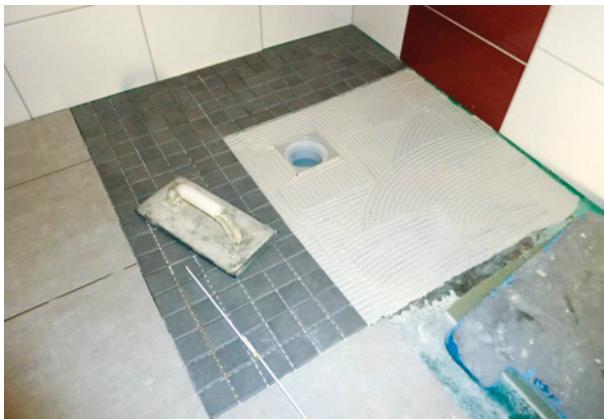
Bild 74 ■ Gefliester Duschplatz vor der Fertigstellung

Bei allen Ausführungsarten muss der Fußbodenauflauf so ausgeführt werden, dass eine definierte Abdichtungsebene im Bereich der geneigten Duschfläche entsteht. Gleichzeitig muss diese Ebene in sich so stabil sein, dass sie den auftretenden statischen oder dynamischen Belastungen widersteht, den bauphysikalischen Anforderungen (z. B. dem Schallschutz) genügt und den eigentlichen Oberflächenbelag der Duschfläche (z. B. keramische Fliesen, Natursteinplatten), unter Zuhilfenahme eines Fliesenklebers (Dünnbettmörtel), dauerhaft fixiert (Bild 74).

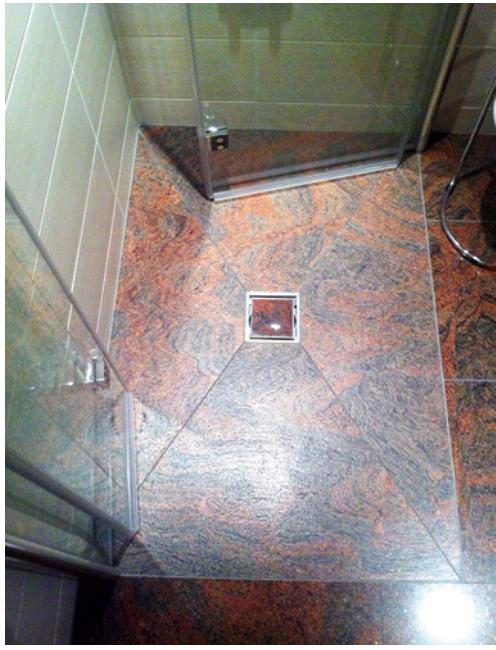
Bild 75 ■ Gefliester Duschplatz mit einer Punktentwässerung

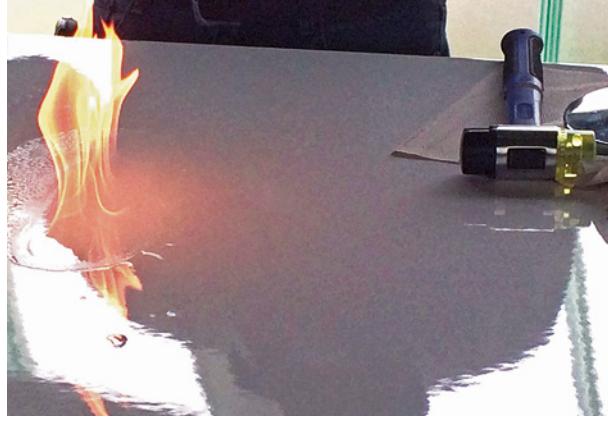
Bild 78 ▪ Prüfung der Widerstandsfähigkeit einer emaillierten Duschwanne

Industriell vorgefertigte Duschflächen weisen unter hygienischen Gesichtspunkten noch einen weiteren Vorteil auf. Durch Verzicht auf eine kleinteilige Oberfläche (Bild 78) bildet sich wesentlich geringerer Nährboden für Keime, Bakterien oder Verschmutzungen. Zudem erleichtert die fugenlose Ausführung der Duschfläche die Reinigung derselben.

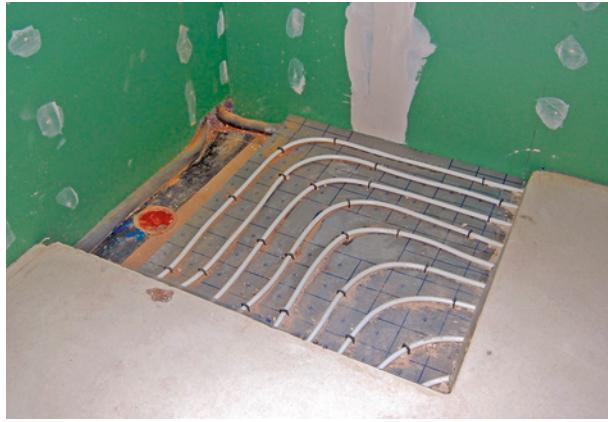
Bild 79 ■ Niveaugleicher Duschplatz in Verbindung mit einer Warmwasser-Fußbodenheizung

Das folgende Beispiel zeigt einen im Bau befindlichen später gefliesten Duschplatz (Bild 79). Die Neigung der wasserführenden Ebene soll über einen noch einzubringenden Estrich hergestellt werden. Hierzu wurde der Estrich des anschließenden Sanitärraums gegenüber dem Duschplatz abgetrennt.

Im Bereich des geplanten Duschplatzes ist – bis auf den Bereich für die spätere Bodenentwässerung – eine Warmwasser-Fußbodenheizung auf einem dafür vorgesehenen Trägersystem vorhanden. Es ist beabsichtigt, die Heizrohre des Fußbodens in einem Gefälle-Estrich einzubetten. Somit entspricht der Heizestrich der Fußbodenheizung nicht den normungstechnischen Vorgaben für einen schwimmenden Estrich nach DIN 18560-2 [26], da dieser keinesfalls in gleichmäßiger Dicke hergestellt werden kann.

Bedingt durch die einheitliche Fußbodenheizung im gesamten Sanitärraum, in Verbindung mit den unterschiedlichen Estrichaufbauten, entstehen unterschiedliche thermische Bedingungen im Fußbodenaufbau, die zur Zerstörung oder zumindest zu Rissen führen werden.

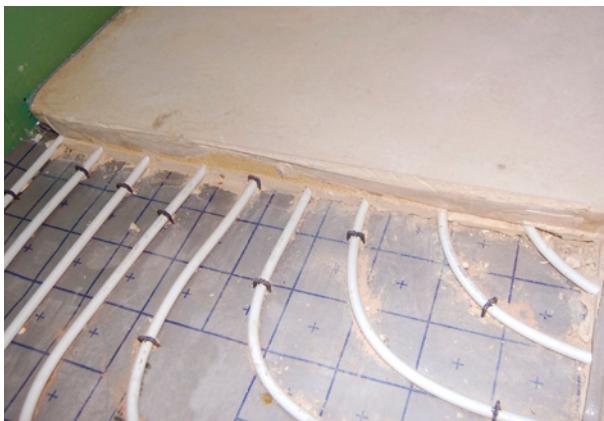
Bild 80 ■ Warmwasser-Fußbodenheizung ohne Separierung der Heizkreise

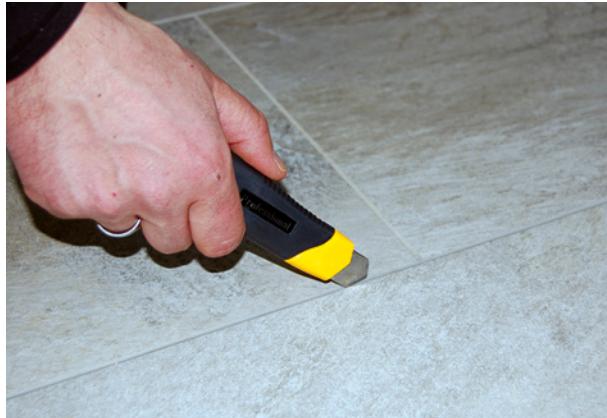
Bild 81 ▪ Zerstörende Ablösung einer elasto-verbunderten Wartungsfuge (Silikon) mit einem Cuttermesser

Auch der obere Abschluss der Dehnungsfuge zwischen dem Bodenbelag des Duschplatzes gegenüber dem Bodenbelag des anschließenden Sanitärraums ist problematisch, da sich nach einem relativ kurzen Nutzungszeitraum meist ein geringer Anteil des Fugenmaterials aus der Wartungsfuge ablöst. Zur Instandsetzung ist es erforderlich, das gesamte Fugenmaterial, d. h. auch das noch intakte, herauszutrennen. Erfolgt dies nicht, wird eine vollständige Instandsetzung der Wartungsfuge nicht möglich sein.

Der Gebrauch eines sogenannten Cuttermessers (Bild 81) als Hilfsmittel führt in den meisten Fällen dazu, dass das unmittelbar unter dem Oberflächenbelag in die Verbundabdichtung eingebundene Dichtband durchtrennt wird. Während des weiteren Gebrauchs des Duschplatzes und einer wiederholten Ablösung des Fugenmaterials kann dann Wasser unkontrolliert in die Fußbodenkonstruktion eindringen. Erfahrungsgemäß wird ein solcher Mangel erst nach längeren Zeiträumen – teilweise Monaten – festgestellt, und zwar erst dann, wenn entweder flankierende Bauteile oder die darunterliegende Decke durchfeuchtet sind. Die Instandsetzung dieses Schadens hat meist den Rückbau des gesamten Duschplatzes sowie der flankierenden Wandoberflächen zur Folge.

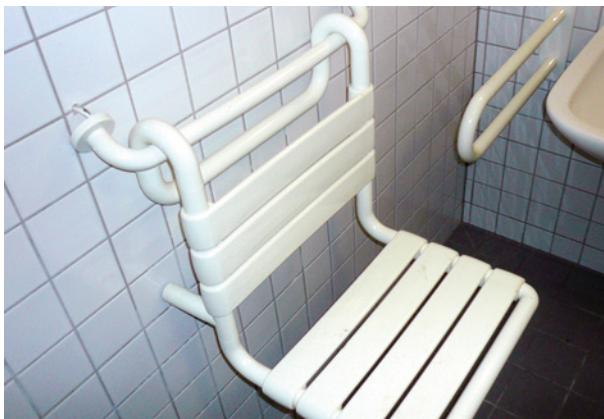
Bild 82 ■ Duschsitz an einem Duschplatz

Das folgende Beispiel zeigt einen an einer Stange einhängbaren Duschsitz (Bild 82), dessen Befestigungssystem nicht den Anforderungen an die auftretende Belastung ausreicht, da hier ein ungenügendes Befestigungssystem verwendet wurde.

Das für die Befestigung der Stange verwendete Befestigungssystem – hier Kunststoffdübel mit Schraube – wurde durch die Belastung des Eihängesitzes aus dem Bohrloch gezogen (Bild 83) und entspricht somit nicht den Anforderungen an die auftretende Belastung.

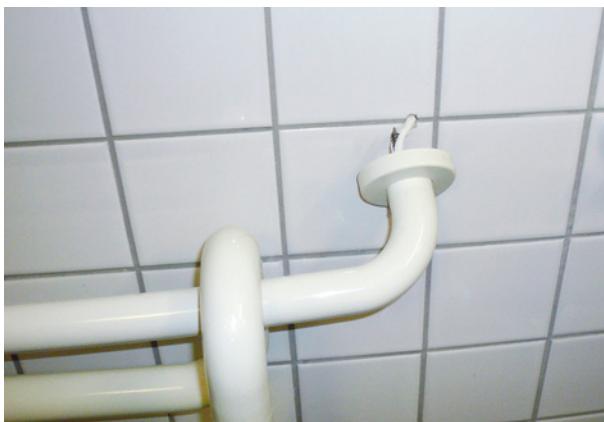
Bild 83 ■ Überlastetes Befestigungssystem eines Duschsitzes

Der Eihängesitz stellt im vorliegenden Fall – in Verbindung mit diesem Befestigungssystem – eine akute Unfallgefahr dar.

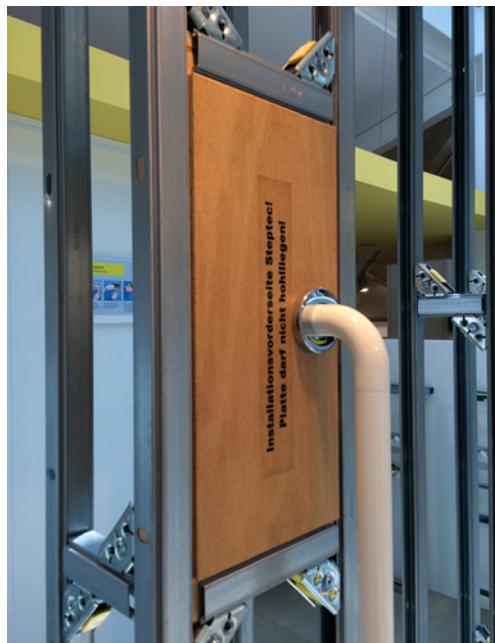
Bild 84 ■ Befestigungssystem

Die Nutzbarkeit eines Duschsitzes hängt unmittelbar von dessen Stabilität ab. Sowohl der Duschsitz an sich, als auch das Befestigungssystem müssen den auftretenden Belastungen einer sitzenden Person standhalten. Dabei ist zwischen der Montage an einer massiven Wand und der an einer Vorwand zu unterscheiden. Bei einer massiven Wand müssen die Wand und das Befestigungssystem die auftretenden Lasten abtragen. Dient hingegen eine Vorwand- bzw. Leichtbauwandkonstruktion dazu, die Last abzutragen, muss im Zweifelsfall die Standsicherheit der Vorwand sowie des Befestigungssystems nachgewiesen werden. Dabei sollten Systeme verwendet werden, deren Kraftübertragung klar definiert ist. Dies ist dann gegeben, wenn z. B. in einem Vorwandsystem eine Schichtholzplatte verankert ist, in der dann entsprechende Schraubssysteme zur Befestigung des Duschsitzes montiert werden können (Bild 84).

In der Praxis muss bei der Montage der Vorwand darauf geachtet werden, dass keine Hohlräume zwischen den statisch relevanten Befestigungspunkten des Befestigungssystems und dem Vorwandabschluss bestehen. Andernfalls besteht die Gefahr, dass sich die fertige Oberfläche, z.B. Fliesen, bei der Montage oder späteren Nutzung des Duschsitzes verformt, was zwangsläufig zur Beschädigung oder Zerstörung desselben führen würde.

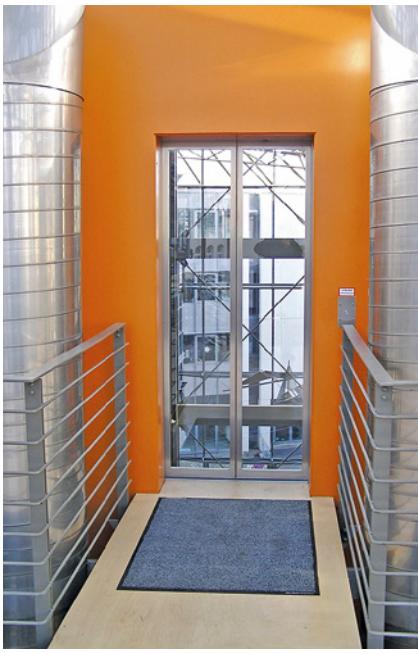
Bild 86 ■ Brückenartiger Zugang zu einer Aufzugsanlage

In Bild 86 schließt sich unmittelbar vor der Fahrschachttür ein ca. 110 cm breiter brückenartiger Zugangsbereich an. Die notwendige Bewegungs- und Wartefläche vor der Fahrschachttür wird beidseitig mit einem ca. 110 cm hohen Geländer begrenzt. In Bild 87 wurde im Bereich vor der Aufzugstür beidseitig eine ca. 100 cm hohe Holzverkleidung eingebaut, welche die Zugänglichkeit auf die Breite der Aufzugstür beschränkt.

Somit besteht in beiden Beispielen ein Funktionsmangel hinsichtlich der Zugänglichkeit zu den Aufzugsanlagen und zur Erreichbarkeit des Anforderungstasters.

rückwärts befahren bzw. verlassen muss und zusätzlich die minimierte Bewegungsfläche rückwärtsfahrend überwinden muss. In beiden Beispielen würde die Verlegung bzw. die zusätzliche Installation eines anfahrbaren Anforderungstasters im Bereich vor der Zuwegung diesen Funktionsmangel erheblich reduzieren (Bild 88).

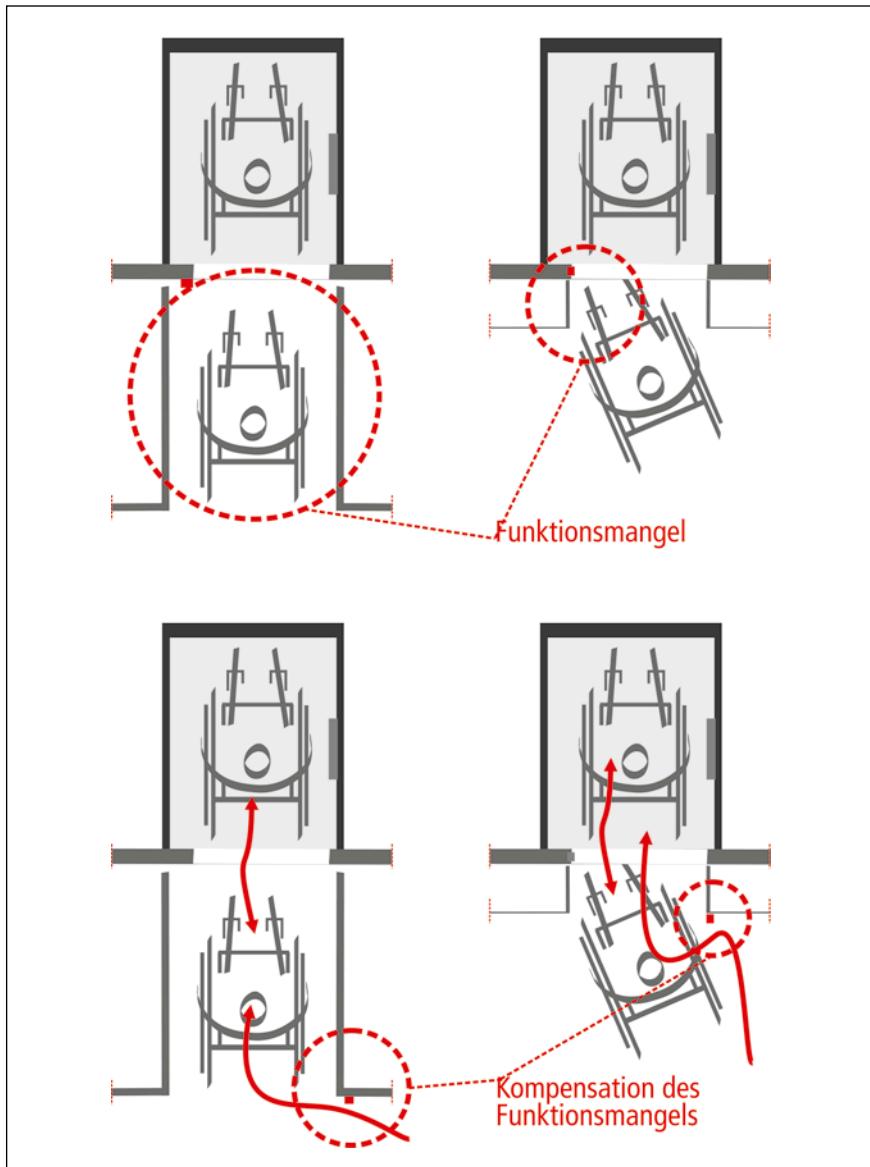
Bild 88 ■ © Factus 2 Institut®-Schemadarstellung – Beispiele (oben) des Funktionsmangels in der Zuwegung und der Bedienung des Anforderungstasters und (unten) Kompensation der Funktionsmängel aus Bild 86 und Bild 87

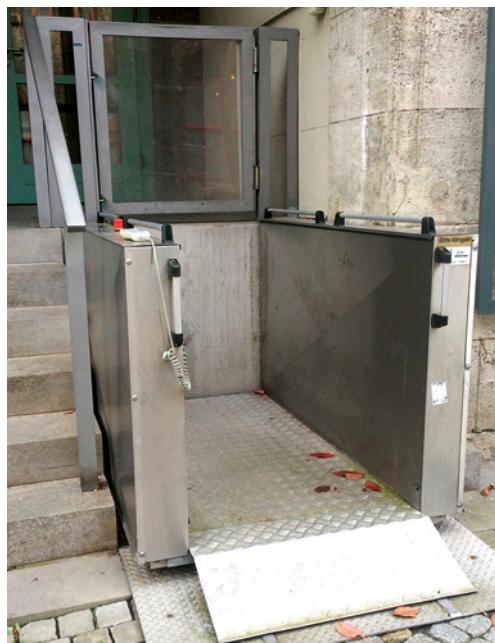
Bild 89 ■ Plattformlift mit Anrampe

Im folgenden Beispiel wird ein Plattformlift gezeigt, der neben einer Zugangstreppe zum Haupteingang an einem öffentlich zugänglichen Gebäude installiert ist (Bild 89).

Die Zugangstreppe des Haupteingangs grenzt unmittelbar an eine öffentliche Verkehrsfläche. Der Plattformlift soll es Personen mit Rollstuhl ermöglichen, den Niveauunterschied zwischen dem Eingangsbereich und der öffentlichen Verkehrsfläche zu überwinden. Der Lift stellt zwar als solcher keine barrierefreie Erschließung im Sinne des Barrierefreien Bauens dar, kann jedoch grundsätzlich – mit Unterstützung durch eine Hilfsperson – Rollstuhlnutzern die Zugänglichkeit zu einem Gebäude ermöglichen.

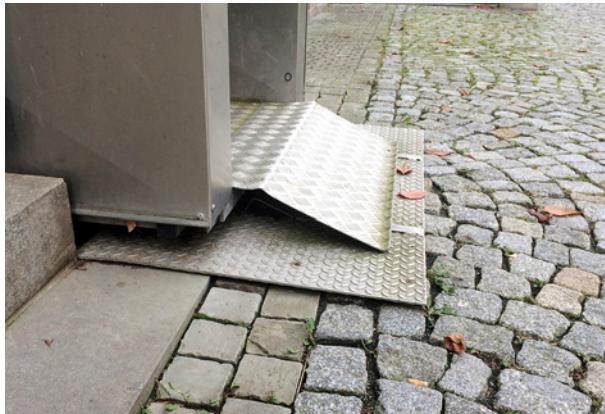
Bild 90 ■ Anrampe am Plattformlift

Die Zufahrt zur Plattform erfolgt von der öffentlichen Verkehrsfläche aus über eine zusätzlich an dem Lift angebrachte Auffahrrampe aus strukturiertem Metallblech (Bild 90). Das Blech hat eine Breite von ca. 80 cm und ist ca. 30 cm lang. Der unteren Rand ist entgegen der Zufahrtrichtung um ca. 2,5 cm aufgekantet.

Die Auffahrrampe soll die Zugänglichkeit zur Plattform für Rollstuhlnutzer ermöglichen, da im vorliegenden Fall zwischen der Oberkante der Plattform und der anschließenden öffentlichen Verkehrsfläche ein Niveauunterschied von ca. 7 cm vorliegt. Zusätzlich zu diesem vertikalen Höhenunterschied besteht im Bereich der öffentlichen Verkehrsfläche auch eine Querneigung des Oberbaus der Verkehrsfläche, die von der Auffahrrampe ebenfalls ausgeglichen werden soll.

Aufgrund der gegenüber der öffentlichen Verkehrsfläche zu hohen Positionierung der Plattform ist es für Personen mit Rollstuhl kaum möglich, selbstständig auf den Lift zu fahren. Außer dem Niveauunterschied wird die Zufahrt auch durch die zu geringe Zugangsbreite⁵ und die Aufkantung der Auffahrrampe erschwert. Daher stellt die Ausführung einen funktionalen Mangel dar.

Zur Behebung des funktionalen Mangels muss eine schwellenfreie Zuwegung zum Plattformlift ermöglicht werden.

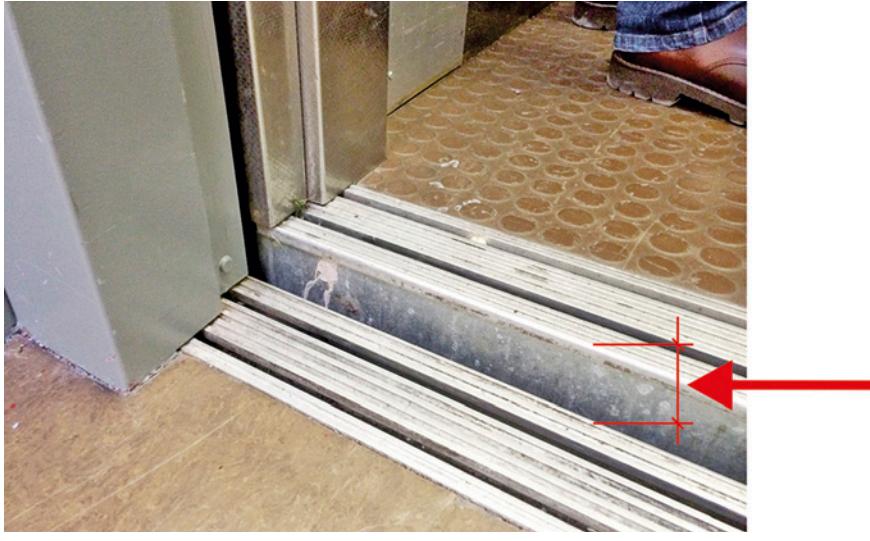
Bild 92 ■ Vertikaler Höhenunterschied beim Halt zwischen dem Fahrkorb und der Fahrschachttürschwelle

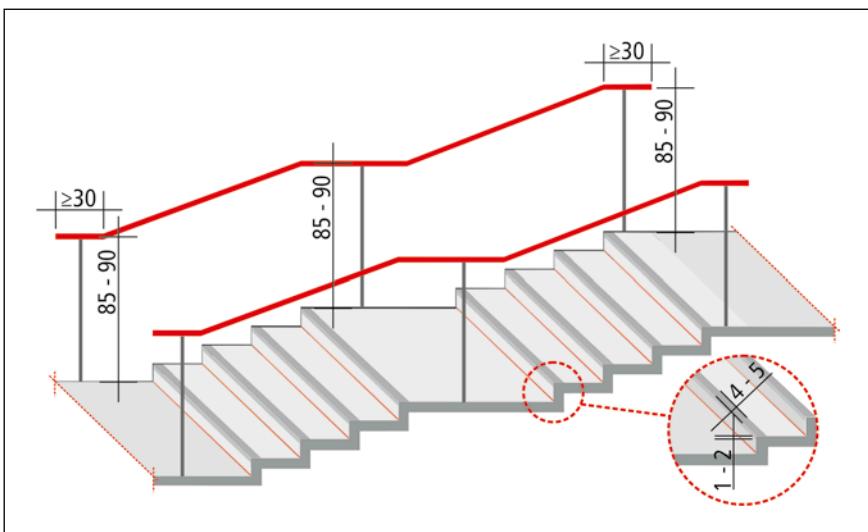
Bild 93 ■ © Factus 2 Institut®-Schemadarstellung – Ausstattung einer barrierefreien Treppe mit beidseitigen Handläufen und Stufenmarkierung

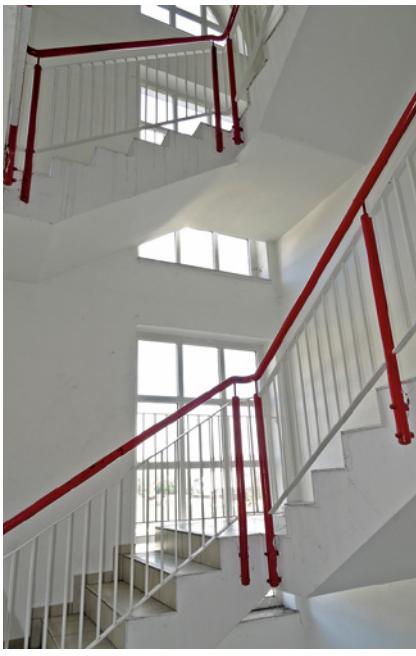
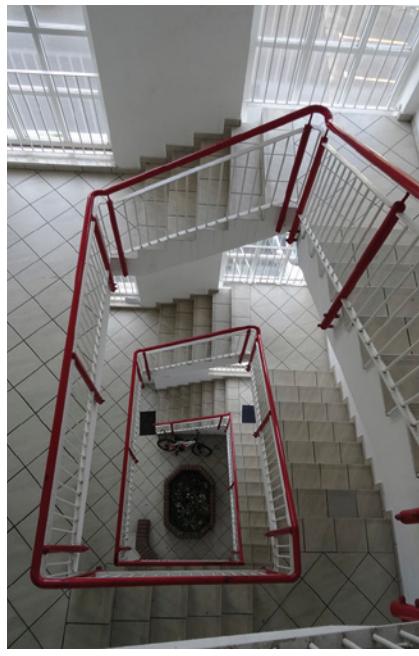
Bild 94 und Bild 95 ■ Treppen mit einseitigem Handlauf

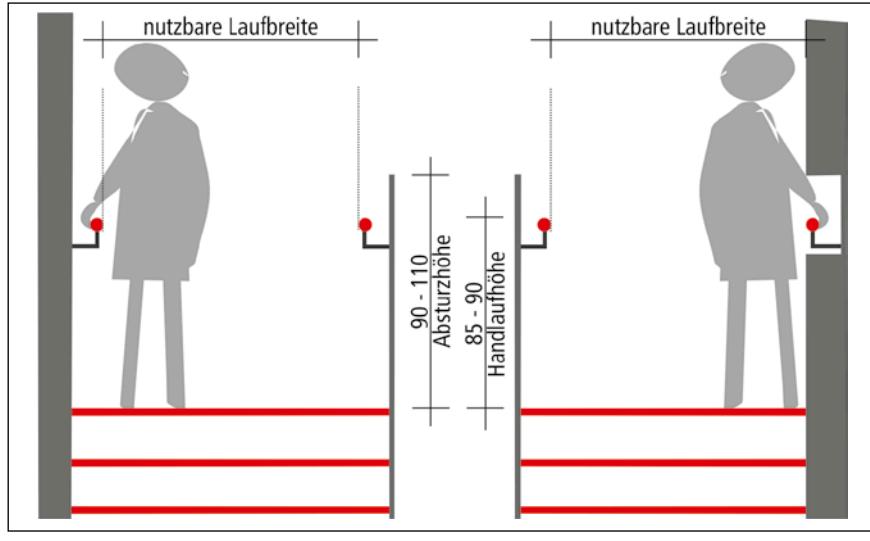
Bild 98 ■ © Factus 2 Institut®-Schemadarstellung – Bemessung der nutzbaren Laufbreite (Lichtraumprofil) an Treppen

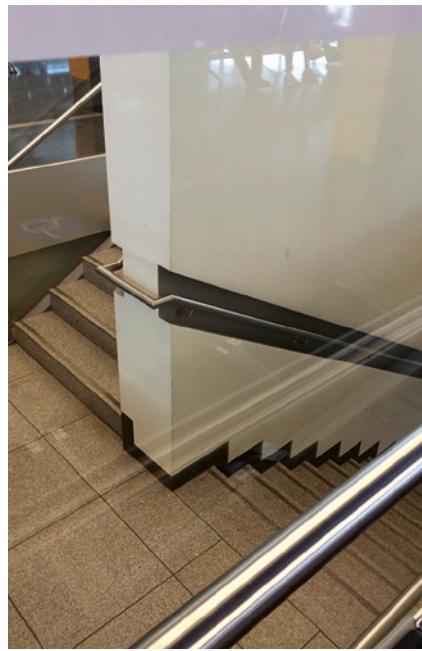
Bild 99 ■ In die Außenwandseite der Treppe eingebrachte Handläufe

Bild 100 ■ Nachträglich in die Wand des Treppenauges eingelassene Handläufe

In Bild 99 bis Bild 103 werden Nachrüstungsmöglichkeiten des zweiten, zuvor fehlenden Handlaufes gezeigt. Hierzu wurden Nischen in die treppenbegrenzenden Wände eingefräst, um dort einen Handlauf zu montieren. Hierbei ist zu beachten, dass das Umgreifen des Handlaufes in der Wandnische aus der stehenden Position (Bild 98, rechts) möglich sein muss. Dazu ist oberhalb des Handlaufes ein Mindestabstand zur Wandnischenoberkante von 10 cm einzuhalten (Bild 101).

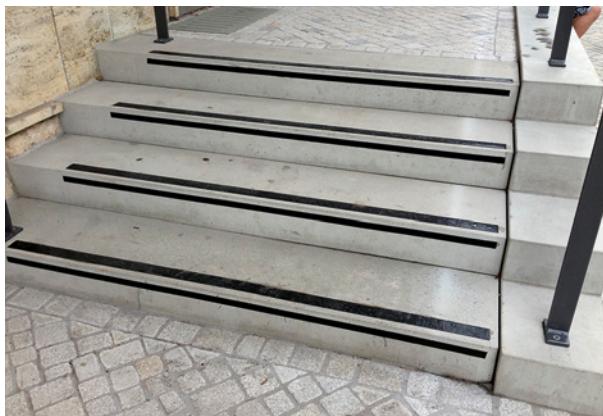
Bild 104 ■ Nachträglich aufgebrachte Stufenmarkierung

In Bild 104 und Bild 105 wurden Bestandstreppen im Außenraum nachträglich mit Klebestreifen versehen, um die fehlende Stufenmarkierung nachzurüsten. Die Streifen wurden jeweils im Abstand von ca. 3 cm zur Stufenvorderkante positioniert.

Häufig werden nachträglich angebrachte Stufenmarkierungen abweichend von der Anforderung der Norm nicht an der Stufenvorderkante positioniert. Grund hierfür ist, dass die Dauerhaftigkeit der Klebeverbindung direkt an der Stufenkante nicht gewährleistet werden kann, da beim Begehen die höchste Druckbelastung und Reibung an der Stufenvorderkante stattfindet. Die Positionierung der Klebestreifen ist demnach der Montage geschuldet.

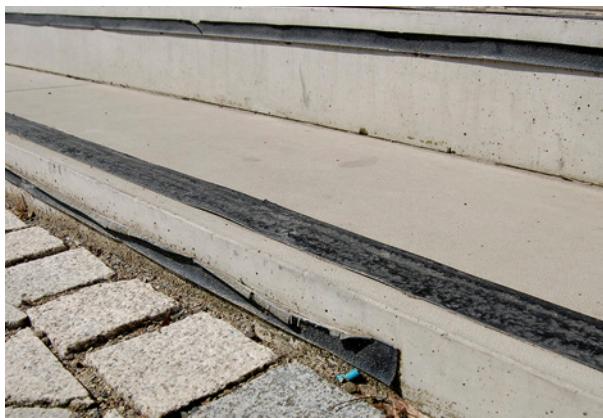
Bild 105 ■ Detail der nachträglich aufgebrachten Stufenmarkierung nach ca. zwei Jahren

Wie in Bild 105 zu sehen ist, löst sich die an der Setzstufe montierte Stufenmarkierung bereits nach einer verhältnismäßig kurzen Zeit (im vorliegenden Fall nach zwei Jahren) wieder ab. Grund hierfür wird der witterungsbedingte Wassereintritt in die Klebefuge sein. Mutmaßlich erfolgte die Verklebung des Streifens nicht vollflächig auf den Betonstufen, sodass durch Kapillarwirkung Feuchtigkeit zwischen das Klebstoffmaterial und den Streifen bzw. den Beton eindringen konnte. Zusätzlich wirken sich unterschiedliche Temperaturen sowie die mechanischen Belastung durch das Begehen der Stufen ungünstig aus, so dass sich das Materials ablöst.

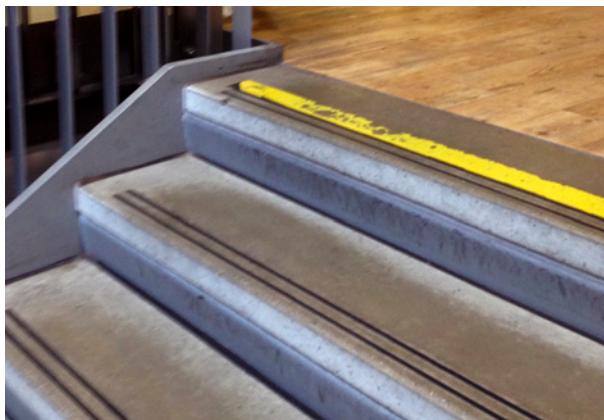
Bild 106 ■ Nachträglich angebrachter Markierungsstreifen (Klebestreifen) auf der Trittstufe

Neben der nicht normkonformen Positionierung¹⁴ der Markierungsstreifen in Bild 106 und Bild 107 sind auch die für die nachträgliche Markierung verwendeten Materialien problematisch. In beiden Fällen haben sie sich als nicht dauerhaft erwiesen.

Weder der nachträglich aufgeklebte Folienstreifen (Bild 106) noch der Kaltplastikstreifen (Bild 107) hält dem mechanischen Abrieb beim Begehen der Stufe dauerhaft stand. So entstehen nicht nur unschöne Streifenreste auf der Treppe, auch die Funktion der visuellen Markierung wird nicht mehr erfüllt. Im Ergebnis sind die Stufen visuell nur noch mangelhaft erkennbar. Aus diesem Materialmangel folgt unmittelbar ein Funktionsmangel.

Vergleichbar zu den in Bild 104 und Bild 105 gezeigten Beispielen wurden die fehlende Stufenmarkierung an den Bestandstreppen in Bild 106 und Bild 107 mit nachträglich aufgebrachten Klebestreifen nachgerüstet. Auch hier wurden die Streifen jeweils im Abstand von ca. 1 bis 3 cm zur Stufenvorderkante positioniert.

Bei fachgerechter Montage ist diese Stufenmarkierung dauerhaft und farb-echt – was ein entscheidender Vorteil gegenüber jedem geklebten Streifenmaterial von der Kleberolle ist (Bild 106 und Bild 107). Ein weiterer Vorteil dieser Profile ist, dass sie sich bei Bedarf wieder von der Stufe ablösen lassen und nach einer Reinigung wieder neu an anderen Stufen verklebt werden können.

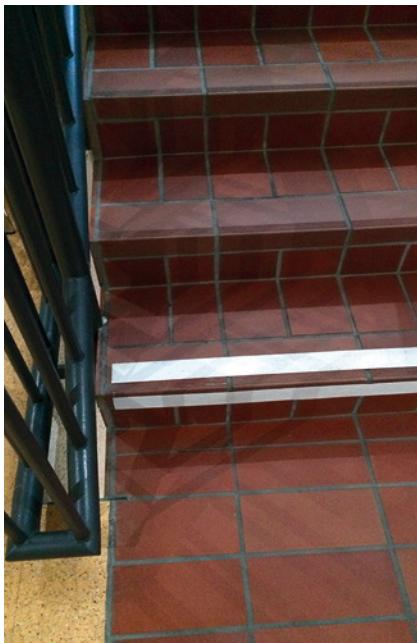
Bild 108 ■ Nachträglich aufgeklebte Stufenmarkierung im Abstand zur Stufenvorderkante auf einer Treppe mit gefliestem Stufenbelag

Rein formal betrachtet, führt die Positionierung der Klebestreifen im Abstand zur Stufenkante zwar zu einem Kontrast zwischen Treppenbelag und den Markierungsstreifen, jedoch entsteht in diese Lage beim flüchtigen Blick eine sogenannte Scheinstufe. Dies wird insbesondere in Bild 108 und Bild 109 deutlich, wo lediglich die erste und letzte Stufe des Treppenlaufes markiert ist. Hier entsteht beim ersten visuellen Erfassen der Treppe eine scheinbar zusätzliche Stufe. Falls diese letzte Stufe fehlinterpretiert wird, kann dies

bei der Benutzung fatale Folgen haben – z.B. einen Fehltritt. Daher ist diese Bauweise grundsätzlich als Funktionsmangel einzustufen.

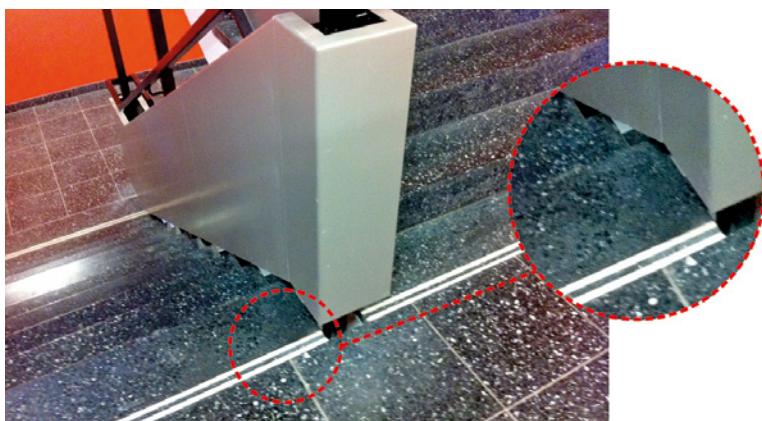
Bild 111 ▪ Detail der Positionierung des Doppelstreifens

Bild 110 und Bild 111 zeigen eine funktional noch ungünstigere Variante der nachträglich aufgebrachten Stufenmarkierung als im zuvor genannten Beispiel. Hier markieren zwei ca. 1 cm breite Streifen aus Kaltplastik¹⁵ das Ende der Stufe und nicht – wie normativ gefordert – die Stufenkante (am Niveauwechsel, Bild 112). So entsteht auch hier scheinbar eine zusätzliche Stufe, die tatsächlich nicht vorhanden ist.

Die Ausführungsvariante ist grundsätzlich als Funktionsmangel einzustufen. Dieser Meinung schließen sich im Übrigen die Unfallversicherer an, sodass diese Variante keine funktional sinnvolle Nachrüstungsmethode darstellt.

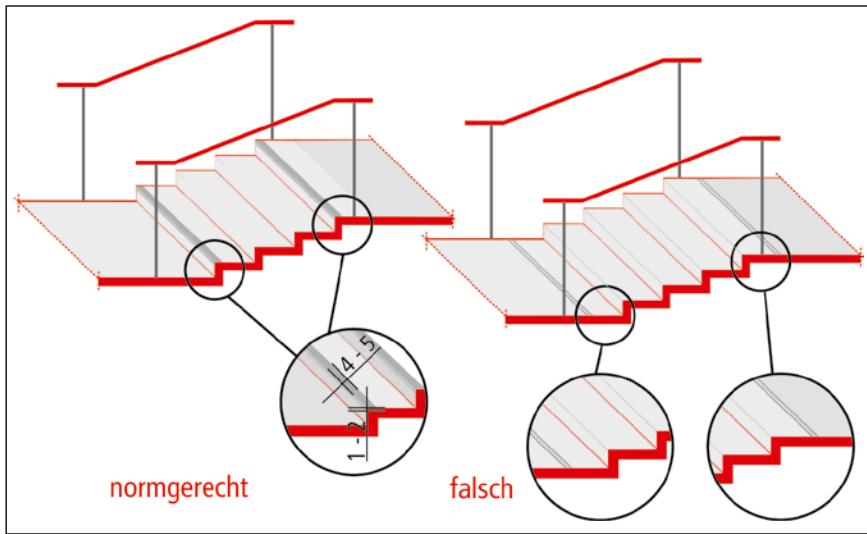
Bild 112 ■ © Factus 2 Institut®-Schemadarstellung – links: normgerechte Stufenmarkierung, rechts: falsch positionierte Stufenmarkierung

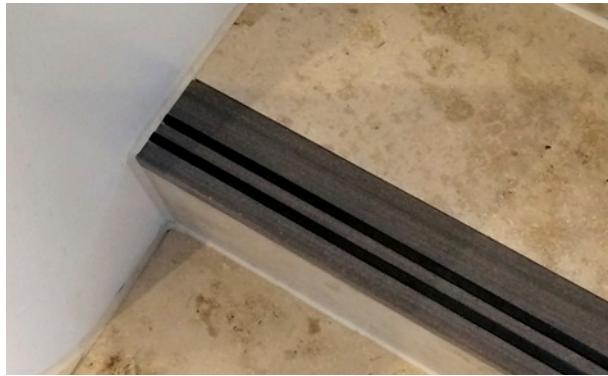
Bild 115 ■ Im Treppenbelag integrierte Stufenmarkierung

Zur Nachrüstung einer dauerhaften Stufenmarkierung kann im Zuge von umfänglichen Sanierungen der gesamte Stufenbelag ausgetauscht werden und die Stufenvorderkante mit einem anders farbigen Material¹⁶ belegt werden. In Bild 115 und Bild 116 wurde der vordere Stufenbelag mit demselben Natursteinmaterial in einer anderen Farbausführung verwendet. In Bild 117 wurde die vordere Stufenkante mit einer helleren, keramischen Oberfläche belegt.

Aufgrund der gerillten Oberfläche in diesem Bereich entsteht zusätzlich ein höherer Rutschwiderstand auf der Stufenvorderkante¹⁷.

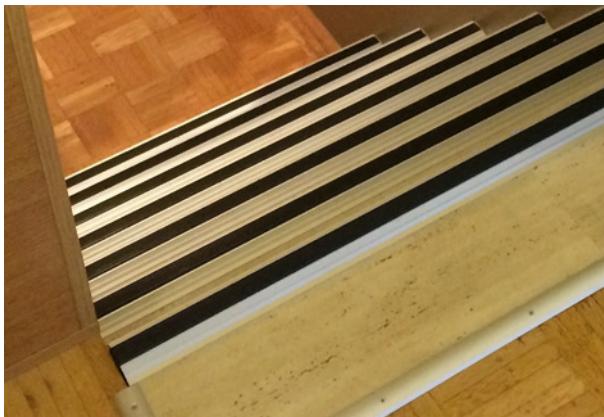
Bild 118 ■ Nachgerüstete Stufenmarkierungen mit Profilschienen

Eine weniger aufwendige Variante ist die Nachrüstung mittels Profilstreifen, die unmittelbar auf die Stufenvorderkante aufgebracht werden. Feste unflexible Kantenprofile, wie z. B. Metallschienen (Bild 118), haben sich in der Praxis nicht bewährt. Grund dafür ist die Höhe der Profile (je nach Materialdicke bis zu 3 mm) und die Montageart, zumeist Verschraubungen.

Um die Schwächung der Stabilität des Stufenbelags durch Bohren und Verschrauben des Profils an der Stufenvorderkante zu verhindern, erfolgen die Bohrungen häufig in einem Mindestabstand von $\geq 2,5$ cm von der Stufenvorderkante entfernt. Dadurch entstehen – insbesondere bei bereits sehr abgelaufenen Stufenkanten – Auflagedifferenzen zwischen dem starren Profil und dem Treppenbelag.

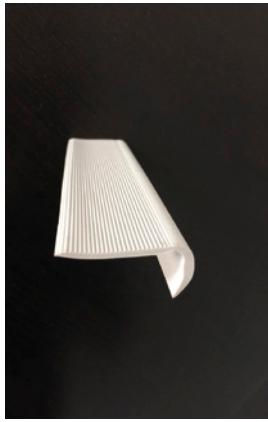
Flexibler und einfacher in der Montage sind Profile, die vollflächig aufgeklebt werden. Dazu eignen sich insbesondere flexible Materialien aus Kunststoff¹⁸ (Bild 121 und Bild 122). Vorzugsweise werden L-Profile verwendet, die durch ihre Form gleichzeitig den vertikal als auch den horizontal erforderlichen Bereich an der Stufenvorderkante umschließen. Aufgrund der Elastizität des Materials gleicht das L-Profil kleinere Unebenheiten im Bereich der Stufenkanten aus. Diese L-Profile (Bild 119 und Bild 122) haben zumeist eine Materialdicke von 2,5 mm und werden auf die staub- und fettfreie sowie trockene Stufenkante vollflächig aufgeklebt. Die L-Ausbildung des Profils erfüllt zugleich die Tritt- und Setzstufenmarkierung in einem Material. Diese Schienen werden herstellerseitig bereits mit dem untergrundspezifischen Klebematerial vorkonfektioniert und können ohne besonderen Montageaufwand – i. d. R. ohne zusätzliches flüssiges Klebematerial – Vorort direkt ohne Verschraubun-

Bild 119 ■ Stufenprofile aus Kunststoff zur Nachrüstung der Stufenmarkierung an Bestandstreppen

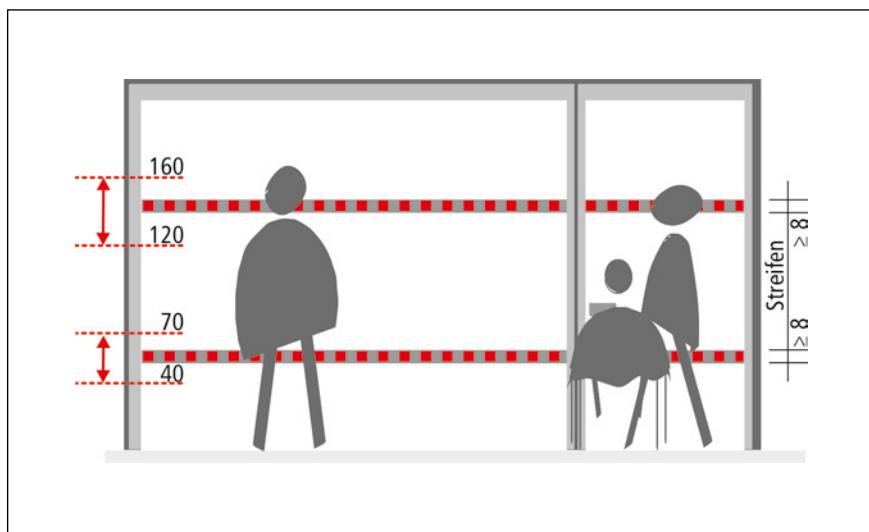
Bild 124 ■ © Factus 2 Institut®-Schemadarstellung – Positionen der Glassicherheitsmarkierung

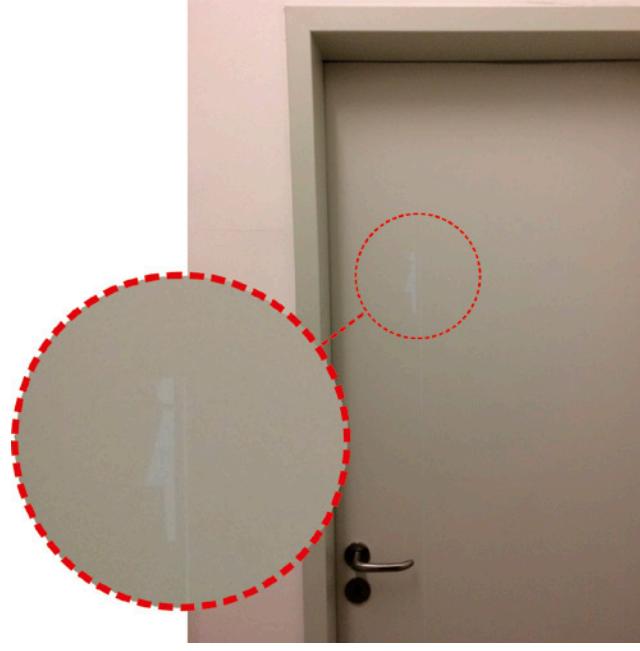
Bild 125 ▪ Tür mit WC-Beschilderung

Das in Bild 125 dargestellte Beispiel zeigt ein Piktogramm an einer Tür zu einem Damen-WC. Als Material wurde eine Klebefolie gewählt, auf der ein halber, stilisierter Körper abgebildet ist. Diese wurde direkt auf das farblich behandelte Türblatt aufgebracht.

Zunächst ist dieses Symbol in seiner grafischen Darstellung recht ungewöhnlich und damit grundsätzlich schwer zu erkennen. Beim Erfassen und Verstehen von Symbolen bedeutet »schwer erkennbar«, dass es eines wesentlich höheren Zeitaufwandes bedarf, um den »Bildinhalt« zu verstehen. Dies ist immer dann besonders dysfunktional bzw. hinderlich, wenn es darum geht, sich schnell zu orientieren und adäquat zu handeln.

Zusätzlich zu der gewählten Grafik wurde der Leuchtdichthekontrast zwischen dem Hintergrund und dem Symbol so gering gewählt, dass je nach Lichteinfall das Symbol gar nicht oder nur schemenhaft erkennbar ist.

Dieses Beispiel zeigt, dass bereits Personen mit vollem Sehvermögen hier irritiert werden bzw. diesen Raum in seiner Funktion (Damen-WC) nicht erfassen können. Personen mit Sehbehinderungen haben hier kaum eine Chance, das Symbol zu finden und zu erfassen.

Im Beispiel (Bild 125) sind im Symbol für das Damen-WC auch typische Merkmale einer stilisierten Frau erkennbar, jedoch weichen diese vom gewohnten Bild stark ab. Der funktionale Mangel ist jedoch nicht die Gestaltung des Symbols, sondern der geringe Kontrast und die Größe der Beschilderung.

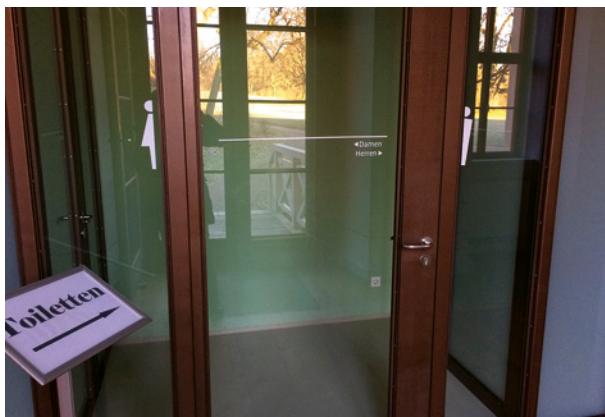
Bild 126 ■ Beschilderung Damen- und Herren-WC

Im gleichen Gebäude wird zur Kennzeichnung weiterer WCs das gleiche Symbol (Bild 126 und Bild 127). verwendet. Hier wurde jedoch eine helle Klebefolie auf eine Glasfläche geklebt und zusätzlich die Worte »Damen« und »Herren« auf der Glasfläche der Tür aufgebracht. Da trotz des materialbedingten höheren Kontrastes zwischen Hintergrund (Glasfläche) und Symbol und der zusätzlichen textlichen Markierung die Orte der Sanitärräume nicht auffindbar sind, wurde ein weiteres Schild aufgestellt. Auf diesem wurde das Wort »Toiletten« in schwarzer Schrift auf weißen Grund – in einem maximalen Leuchtdichtheitkontrast 1,0 – gedruckt. Das Aufstellen eines zusätzlichen Schildes zeigt sehr deutlich, dass die vorhandene Lösung nicht den Bedarf nach Orientierung gedeckt hat.

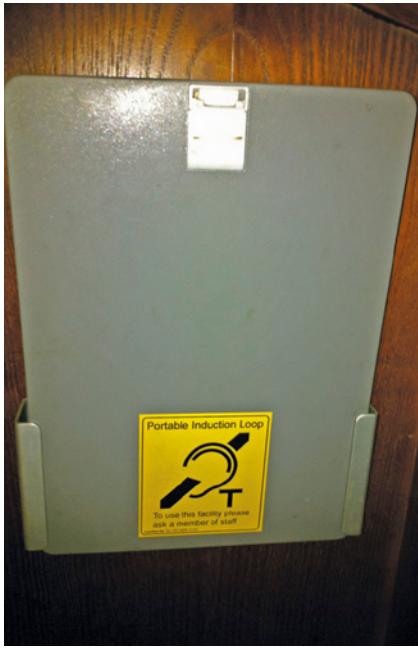
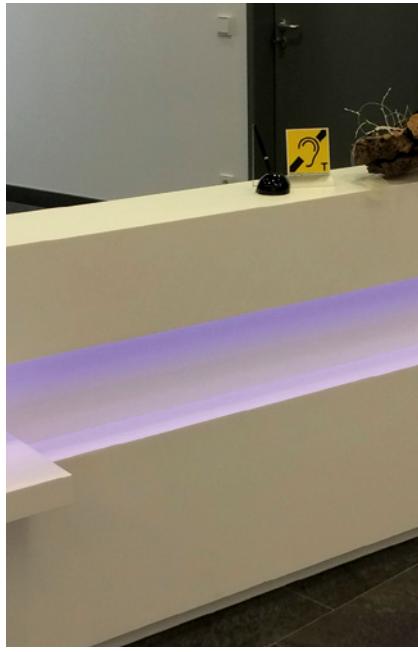
Bild 128 ■ Kennzeichnung einer Hörschleife

Bild 129 ■ Hinweisschild, dass hier eine Hörschleife vorhanden ist

Ebenso ist der räumliche Kontext von Bedeutung, in dem sich die Beschilderung befindet. So bedeutet z. B. Bild 128 und Bild 129 ein durchgestrichenes stilisiertes Ohr mit einem nebenstehenden Buchstaben »T« in der Farbe »blau« auf gelbem Hintergrund, dass sich in diesem Bereich eine Hörschleife²¹ befindet. Ohne Kenntnis über den Symbolinhalt können wir keine Information aus dem visuell erfassten Zeichen ziehen und uns demnach auch nicht adäquat verhalten. Trotz der starken Abweichung des Symbols in Bild 130 von dem standardisierten Hörschleifensymbol ist der Symbolinhalt schnell zu verstehen. Grund hierfür ist, dass viele typische Merkmale (z. B. die Farbkombination gelb/blau, das Ohr und das »T«) übernommen wurden.

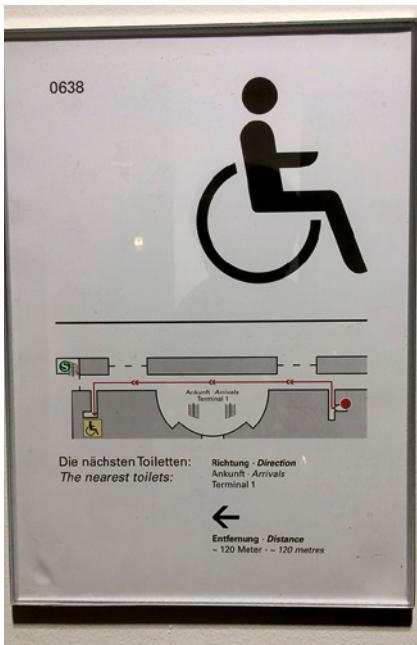
Bild 131 ▪ Türschild für ein rollstuhlgerechtes WC

Die Türen in Bild 131 und Bild 132 zeigen eine eindeutige Symbolsprache. Eine Person im Rollstuhl wird mittels eines Kreissegments unterhalb einer stilisierten, sitzenden Person dargestellt. Diese Darstellung wird als bekanntes Symbol für die barrierefreie Sanitäreinheit eingesetzt. In Bild 131 wird ein ca. 12 cm großes, schwarzes Rollstuhlsymbol auf weißem Hintergrund gewählt, welches auch in einigen Metern Leseabstand erkennbar ist. Unterhalb des Symbols sind zusätzliche Informationen zu weiteren rollstuhlgerechten WCs angebracht, die aus einem kurzen Leseabstand erfassbar sind. In Bild 132 ist ein blaues, ca. 1 m hohes Rollstuhlsymbol großflächig auf die Sanitärtür aufgebracht. Obwohl auch diese Grafik nicht vollständig abgebildet ist, sind die wesentlichen Merkmale des Rollstuhlrades und der sitzenden Person erkennbar und damit verstehbar.
