Barrierefreies Bauen – Funktions- und Konstruktionsmängel

Schadenfreies Bauen

Band 48

Fraunhofer IRB Verlag

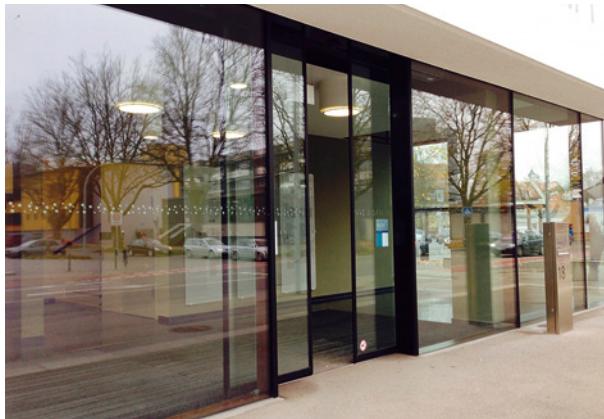
Bild 133 ■ Eingangssituation in einer Glasfassade mit Glasmarkierungen

Für den Markierungsstreifen auf der Glasfassade in Bild 133 und Bild 134 und auf der Eingangstür wurde ein Streifen aus verschiedenen großen Einzelpunkten gestaltet und mit farbiger Folie auf die Glasflächen geklebt.

Normativ ist dieses Gestaltungsprinzip durchaus zulässig, sofern der Streifen einen Mindestflächenanteil von 50 % hat. Dies ist im vorliegenden Fall jedoch nicht erreicht worden. Die aufgeklebten Punkte sind visuell nicht ausreichend erkennbar und weisen auch nicht den geforderten Mindestkontrast von $\geq 0,4$ gegenüber dem Hintergrund auf. Aufgrund von Spiegelungseffekten und wegen des geringen Kontrastes kann diese Ausführung die Funktion als Sicherheitsmarkierung nicht erfüllen.

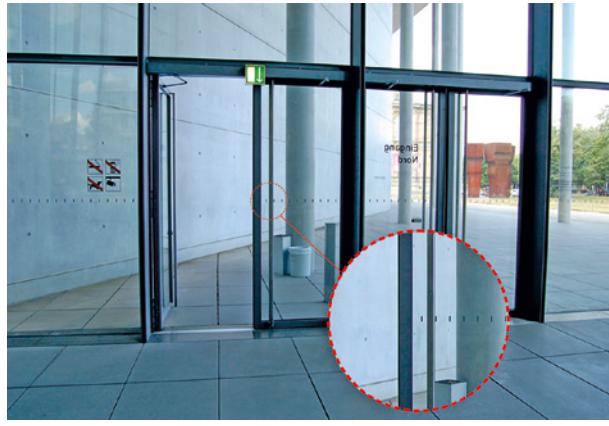
Bild 135 ■ Sicherheitsmarkierung auf einer Glasfassade

In Bild 135 sind ca. 3,5 cm hohe Markierungslinien in einem Abstand von 8 cm zueinander auf die Glasfläche geklebt worden. Damit sind rein rechnerisch lediglich 6 % Flächenanteil des Streifens vorhanden. Der normativ geforderte Mindestflächenanteil von 50 % ist damit weit unterschritten.

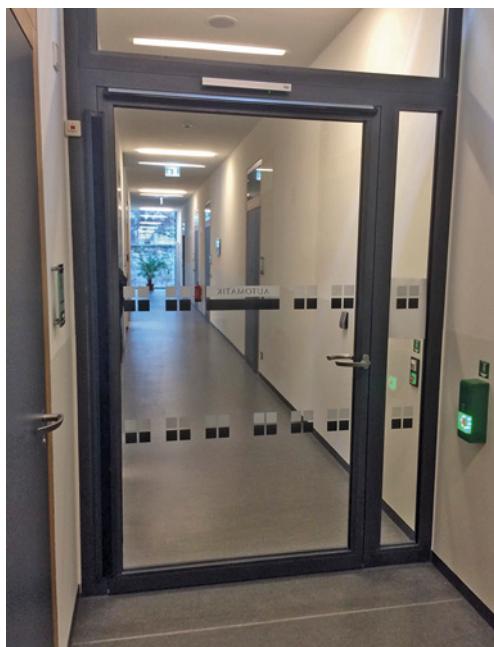
Bild 136 ▪ Glasmarkierung im Wechselkontrast an einer Glastür mit seitlicher Festverglasung

Die Ausführungsvariante in Bild 136 zeigt eine barrierefreie Glasmarkierung mit Wechselkontrast. Hier wurden zweireihig – in Knie- und Augenhöhe – jeweils hellere und schwarze Quadrate übereinander auf eine Glasfläche geklebt. Der Flächenanteil der Streifen beträgt ca. 50 % und entspricht damit vollständig dem Normenwortlaut. Die Anordnung von zwei verschiedenen Helligkeiten der Quadrate erfüllt die Anforderung, dass bei jeder Beleuchtungssituation bzw. Tages- und Nachtsituation entweder der hellere Streifen in einer dunklen Belichtungssituation²³ oder der dunklere Streifen in einer mehr beleuchteten Situation²⁴ den notwendigen Kontrast zwischen Vorder- und Hintergrund herstellt.

Glasmarkierungen dienen hauptsächlich der Gefahrenabwehr und zusätzlich der Orientierung im Raum. Aufgrund unterschiedlicher und wechselnder Lichtverhältnisse²² im Hintergrund müssen Sicherheitsmarkierungen sowohl über dunkle als auch helle Anteile verfügen (Wechselkontrast). Nur so sind diese Glasflächen bei unterschiedlichen Helligkeiten bzw. Hintergründen sicher erkennbar.
