# Entwicklung der Brandprüfungen in Deutschland von 1879 bis 1925 zur brandschutztechnischen Beurteilung bestehender Bauteile

An der Fakultät Architektur  
der Bauhaus-Universität Weimar  
zur Erlangung des Bachelorgrades vorgelegte  
Abschlussarbeit

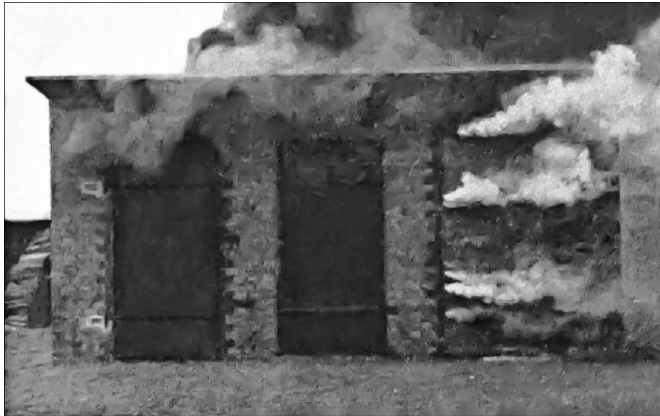
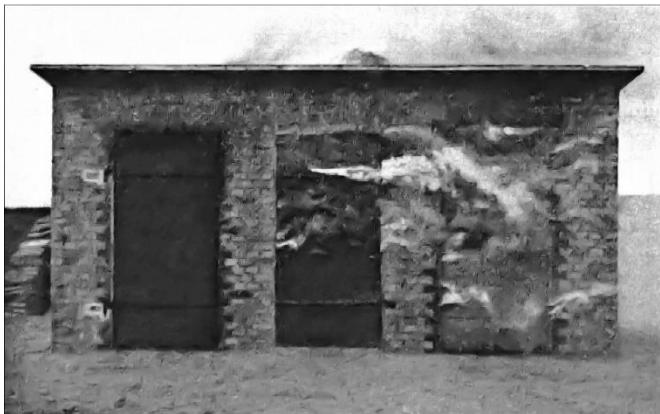
**Abbildungen 25 und 26:**  
Türen A, B und C (v.l.n.r.)  
während des Brandversuchs  
nach 10 bzw. 17 min<sup>187</sup>
