Natursteinsanierung Stuttgart 2013

**Neue Natursteinrestaurierungsergebnisse und messtechnische Erfassungen
sowie Sanierungsbeispiele**

Tagung am 15. März 2013 in Stuttgart

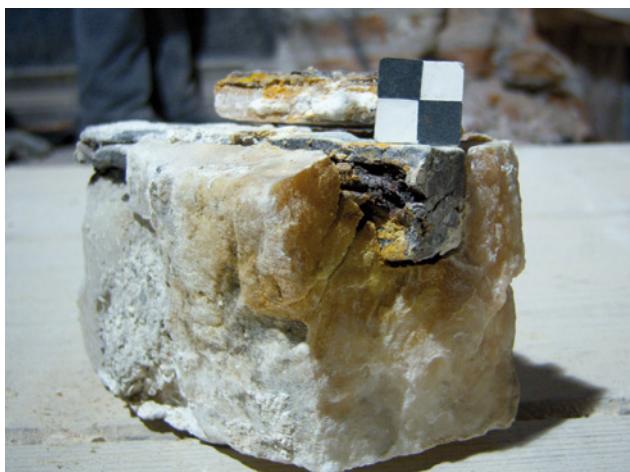
**Abb. 8: Rostschädigung am Alabaster,
Ulrichmonument**

Die hellen, aus Alabaster gefertigten Teile sind in ihrer Leuchtkraft und Transparenz deutlich getrübt. Teilweise sind die Oberflächen durch frühere säurehaltige Reinigungsmaßnahmen (vermutlich 19. Jahrhundert) geschädigt. Durch Volumenvergrößerungen infolge von Korrosionserscheinungen sind Risse und Brüche zu Verzeichnen (Abb. 8–11). Alabaster gilt als

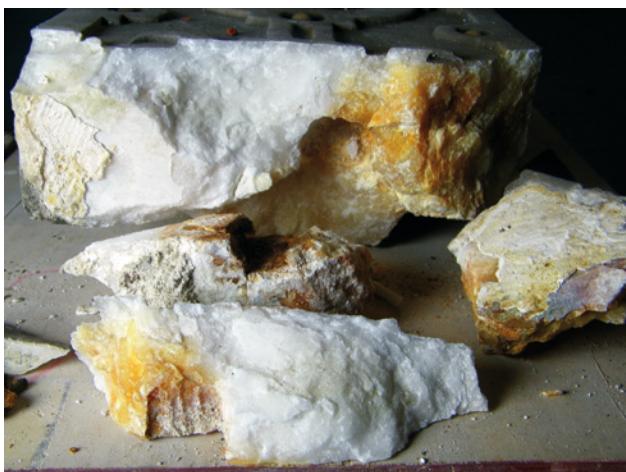
Abb. 9: Rostschädigung mit Brüchen am Alabaster, Ulrichmonument

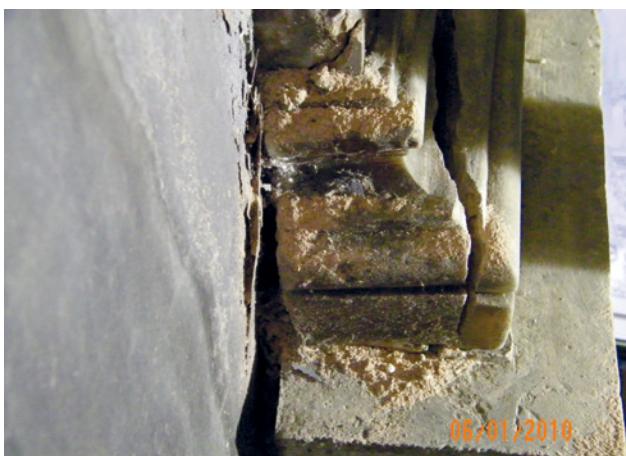
Abb. 10: Salzschädigung am Alabaster und Kalkstein, Pilaster des Ulrichmonumentes

Verschmutzungen, Ver- und Abwitterungserscheinungen, spätere Überfassung und auch „Restaurierungen“ haben den ursprünglichen Eindruck häufig stark verändert oder vollständig verschwinden lassen. Die besonders im sakralen Bereich angestrebte „Entmaterialisierung“, wie es der Arzt und Kunsthistoriker Dr. Pocher (Güstrow) sagt, ist damit verloren gegangen (Abb. 3–4). Die Farbfassung ist in weiten Bereichen reduziert. Teilweise sind starke Strukturschäden an den Naturwerkstücken zu beobachten (Abb. 10, 15).

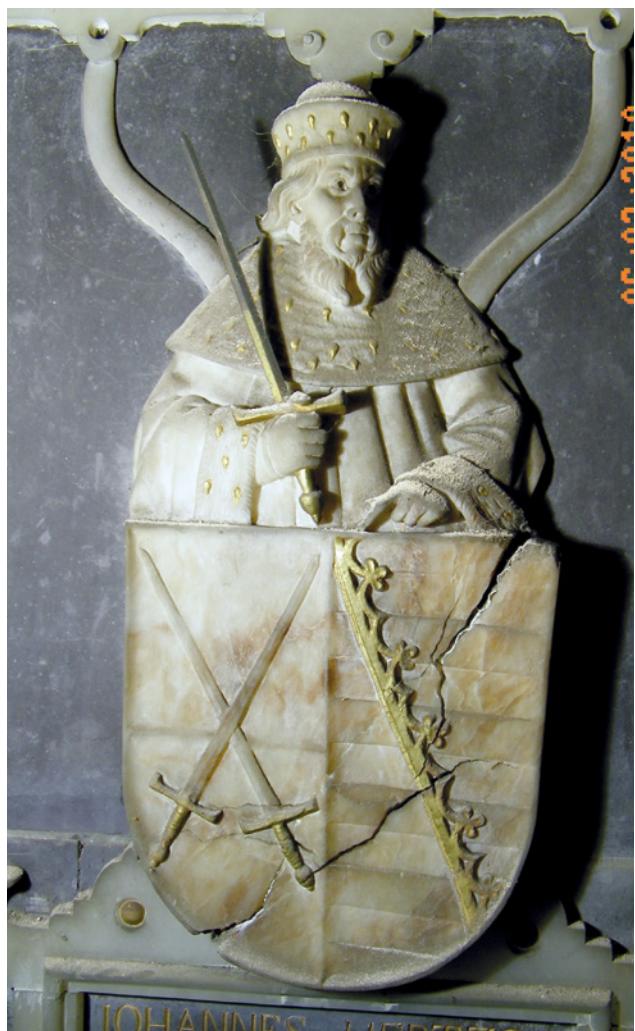
Abb. 11: Wappen vom Ulrichmonument mit Rissen im Vorzustand

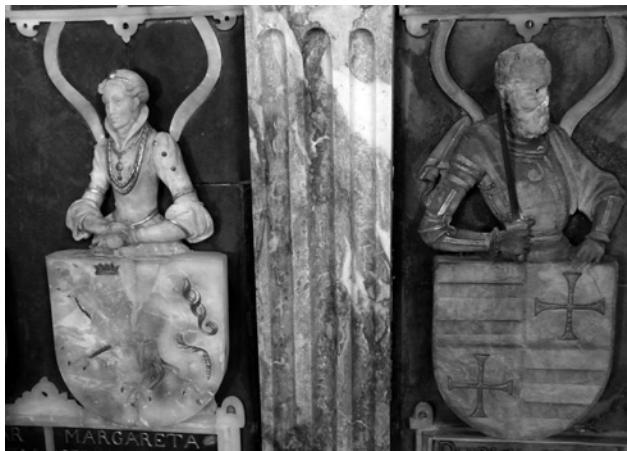
Abb. 12: Wappendetails vom Ulrichmonument, links gereinigt und rechts ungereinigt

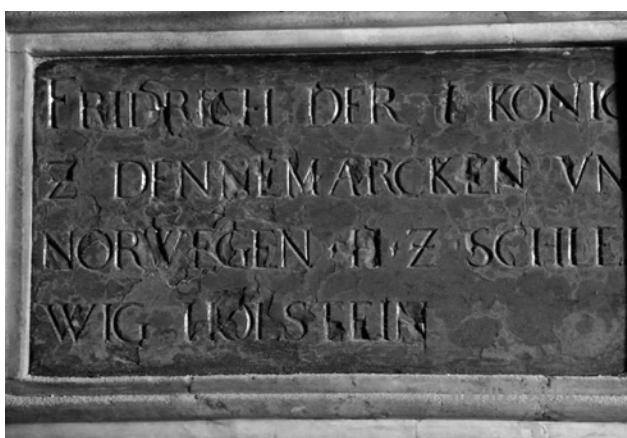
Abb. 14: Schrifttafel mit Schäden am Ulrichmonument

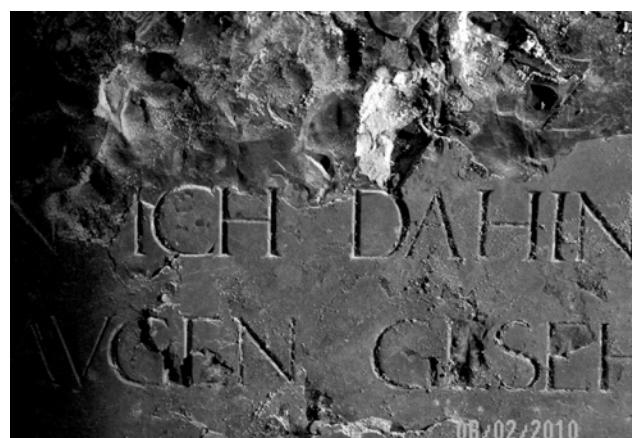
Abb. 15: Kalksteinoberfläche mit Schäden am Ulrichmonument

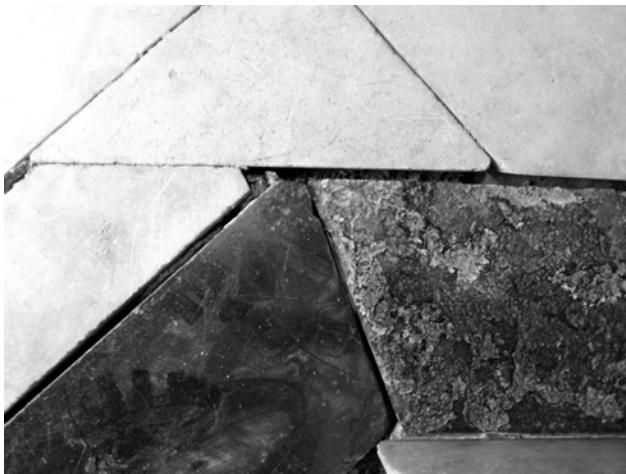
Abb. 16: Bodenplatten, Schlosskirche Schwerin, links kaum geschädigt, rechts stark geschädigt

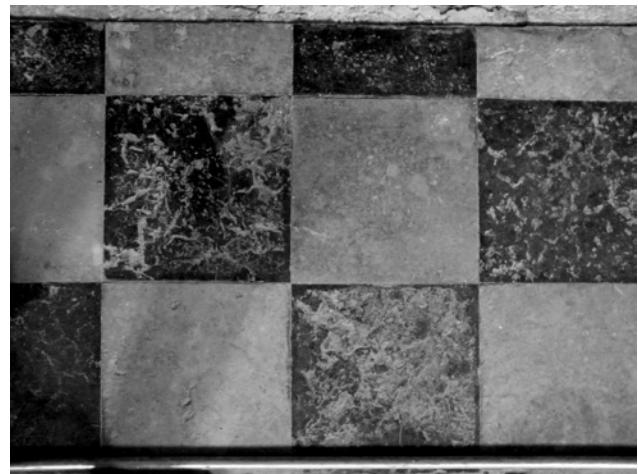
Abb. 17: Bodenplatten mit Oberflächenschädigung vor dem Dorotheenepitaph

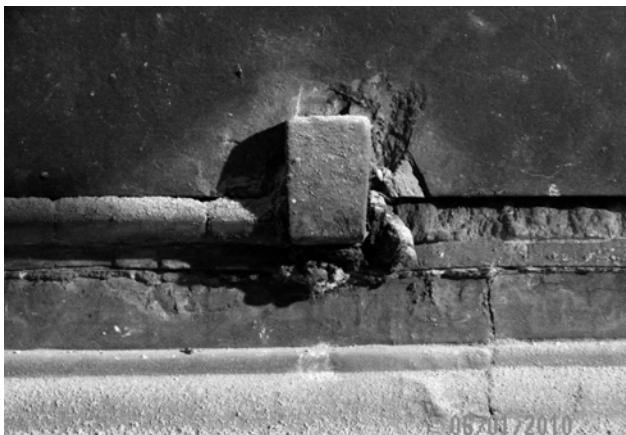
Abb. 18: Rostschädigung am Kalkstein und Alabaster, Ulrichmonument

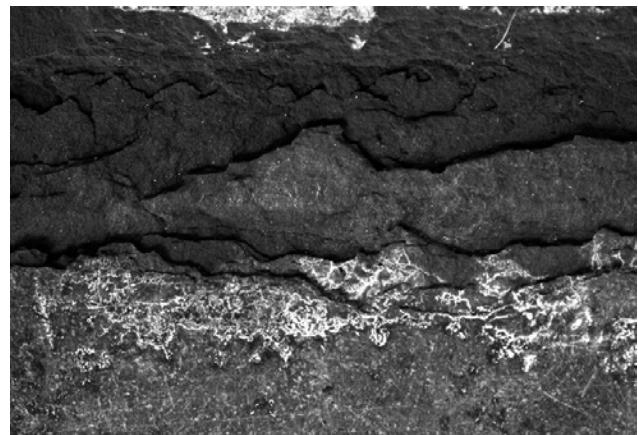
Abb. 19: Schichtaufspaltung am Kalkstein, Bodenplatten, Schlosskirche Schwerin

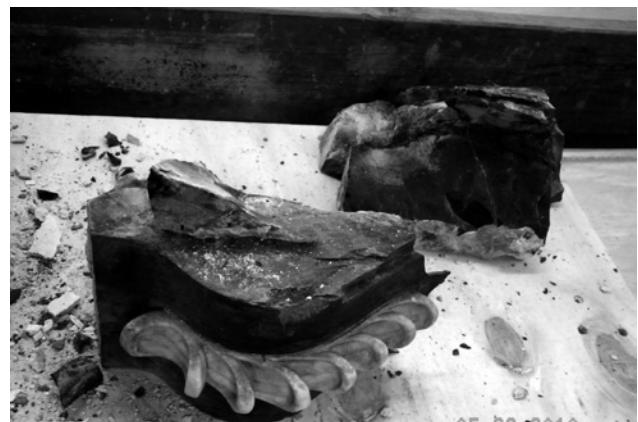
Abb. 21: Strukturschädigung am Kalkstein nach Demontage, Ulrichmonument

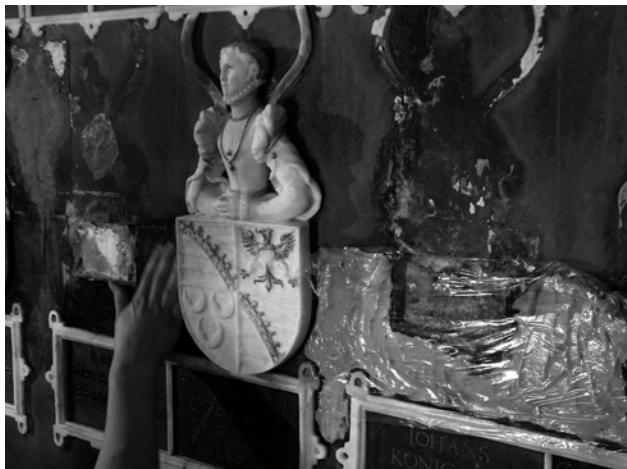
Abb. 22: Reinigungskompressen und Reinigung am Ulrichmonument

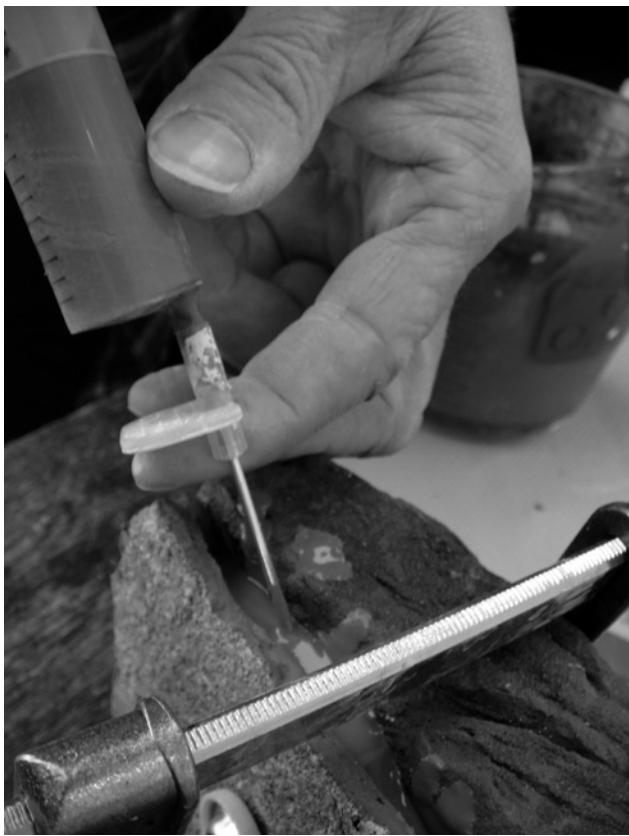
Abb. 8: Zwei Ziegelscherben wurden aneinander gefügt und der Zwischenraum mit dem Injektionsmörtel vergossen.

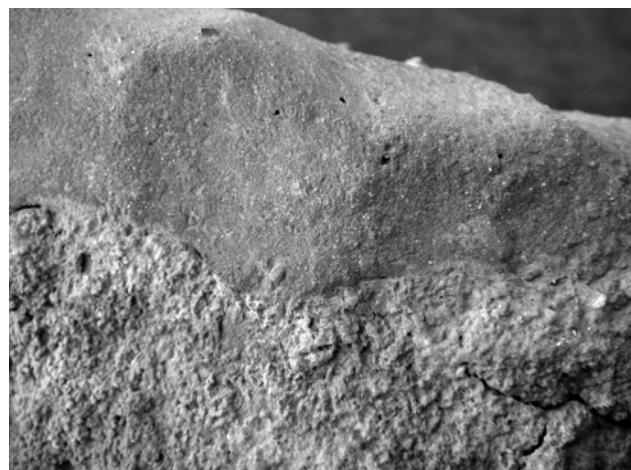
Abb. 9: Die Ersatzmasse wurde an einem Ziegelscherben angetragen, die entstandene Sinterhaut wurde nach ca. 12 Stunden im Niederdruck-Strahlverfahren entfernt. Dabei konnte die gealterte Ziegeloberfläche völlig unbeschädigt erhalten werden.

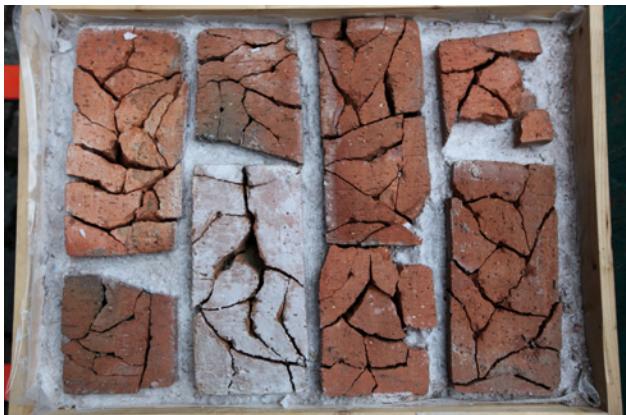
Abb. 12: Vorversuch mit zerschlagenen Vollziegeln in einem Holzkasten. Die Fugen und eine Ziegeloberfläche sind mit Cyclododecan beschichtet.

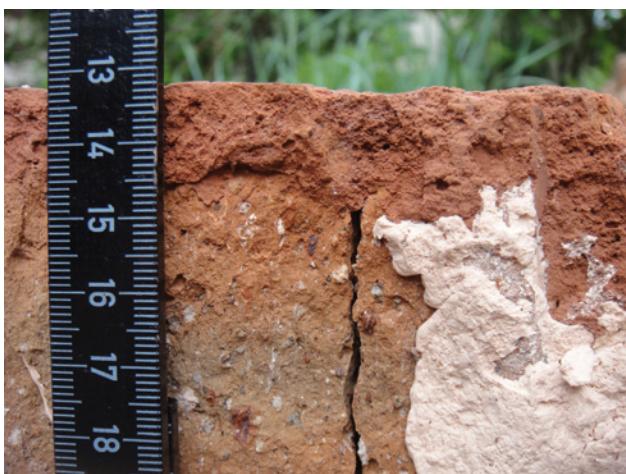
Abb. 14: Die Ziegelbruchstelle zeigt die Eindringtiefe der gespritzten Antragmasse in einen Riss von 2 bis 3 mm.
(Daneben die hellere Injektionsmasse)

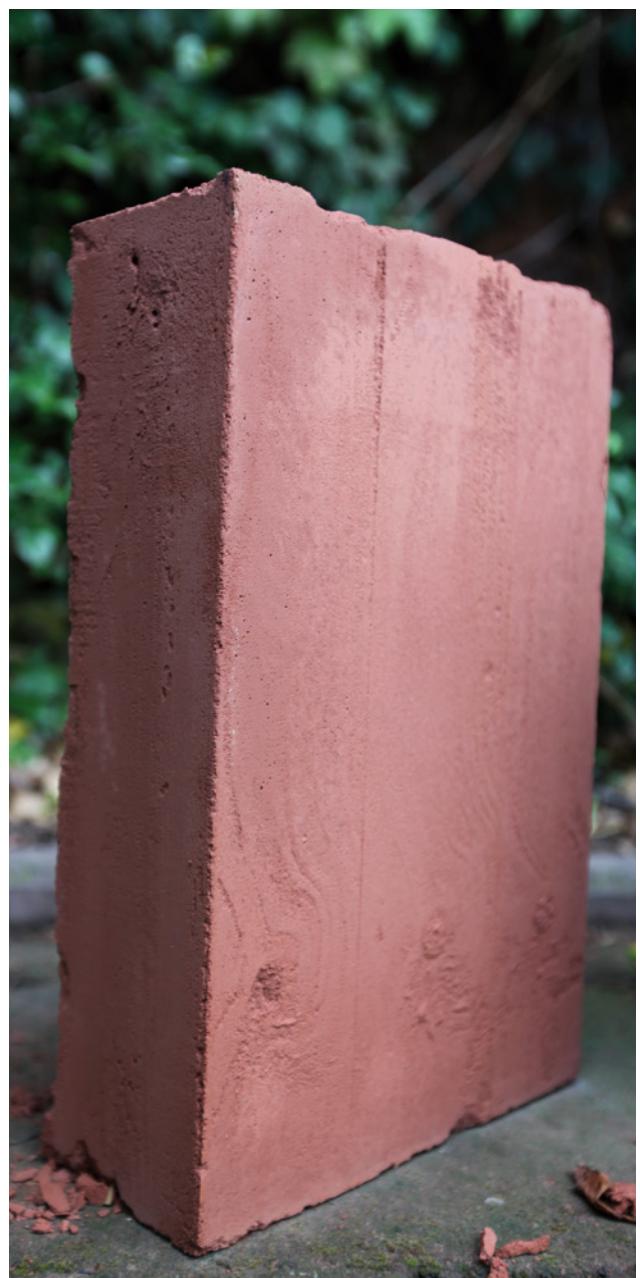
Abb. 15: Mörtelblock – gespritzt mit $27 \times 42 \times 9$ cm

clododecan durch geringe Abstände zur Düse punktuell auch stark belastet. Es kam jedoch nur bei einem Spritzabstand von wenigen Zentimetern zu einem Abtrag der Beschichtung. Ca. eine Stunde nach dem Auftrag wurden die Überschüsse grob entfernt. Alle weiteren Überschüsse konnten mühelos mechanisch nachgereinigt und nach der Sublimation der CCD-Beschichtung vollständig entfernt werden (Abb. 13). Ein wichtiges Ziel dieses Vorversuchs war die Überprüfung der Eindringtiefe der gespritzten Masse in den Rissen. Dazu wurden die Ziegel wieder auseinander gebrochen. Es zeigte sich, dass selbst bei einer Rissbreite von 2–3 mm noch Eindringtiefen von 8 bis 12 mm erreicht werden können (Abb. 14). An einem zweiten Holzkasten wurde das Schwindverhalten der Antragmasse bei einer Verarbeitung im Trockenspritzverfahren geprüft. Dabei entstand ein Block mit $27 \times 42 \times 9$ cm der auch nach 3 Monaten Außenlagerung keine Schwindrisse zeigte (Abb. 15).

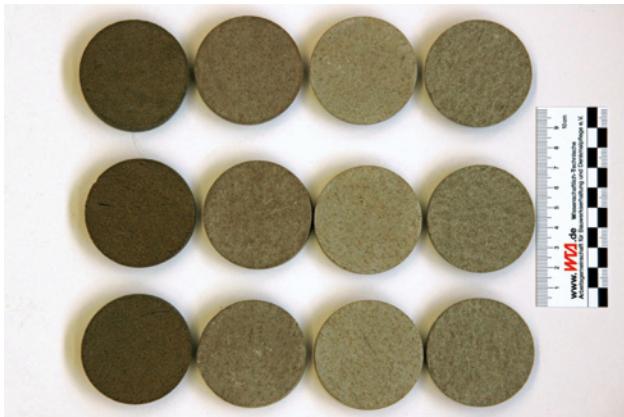
Abb. 8: Schilfsandstein, bauzeitliches Material, starke Zunahme der Farbvertiefung von nicht hydrophobierten Scheiben (rechts), Althydrophobie, einmal neu hydrophobiert, zweimal neu hydrophobiert (links). Alle Aufnahmen nach vollständiger Trocknung bis zur Massekonstanz der Scheiben im Klima 23°C/50% r.F.

sandstein und Kordeler Sandstein gezeigt (Abb. 8, 9). Die Farbvertiefungen für bruchfrischen Sander Schilfsandstein und Material aus dem 19. Jahrhundert fallen hingegen geringer aus, sind aber trotzdem deutlich zu erkennen (Abb. 10, 11).

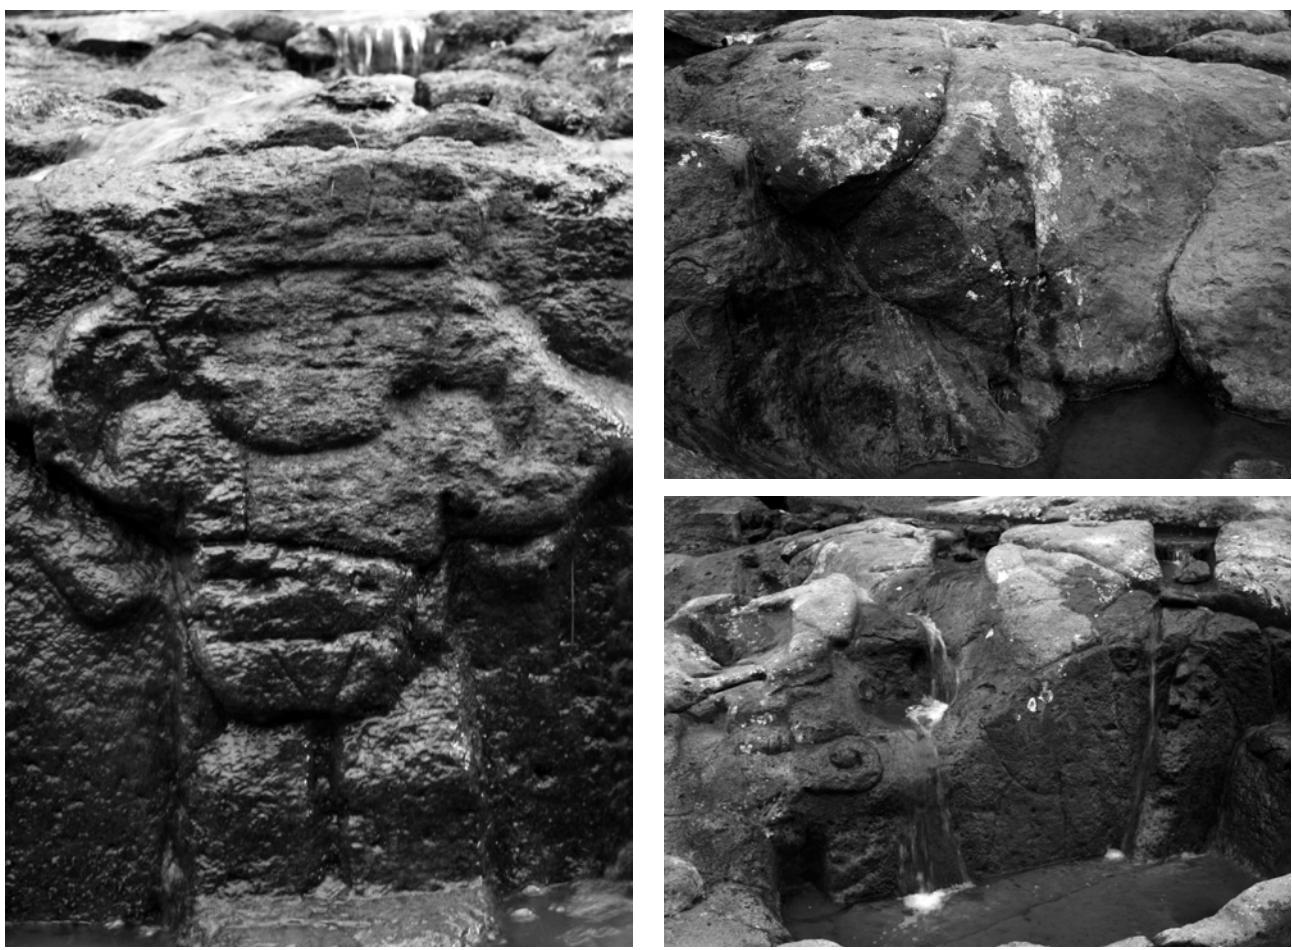
Abb. 4: *Fuente de Lavapatas. Schäden durch Verlust der Oberflächen treten bevorzugt in den austrocknenden bzw. wechselfeuchten Bereichen auf. Zonen unterschiedlicher Durchfeuchtung geben sich durch Unterschiede im Bewuchs zu erkennen.*

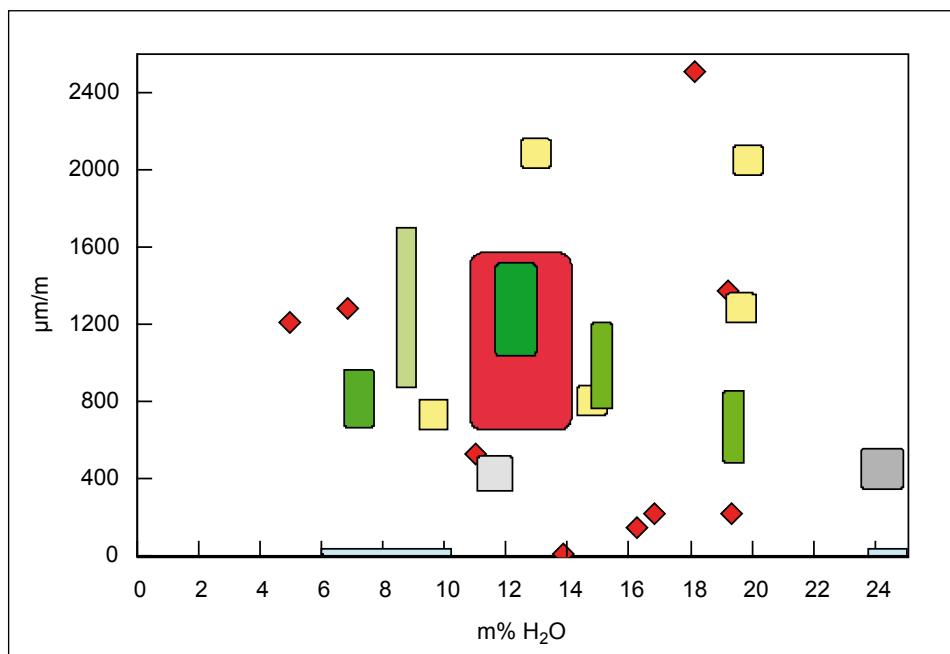
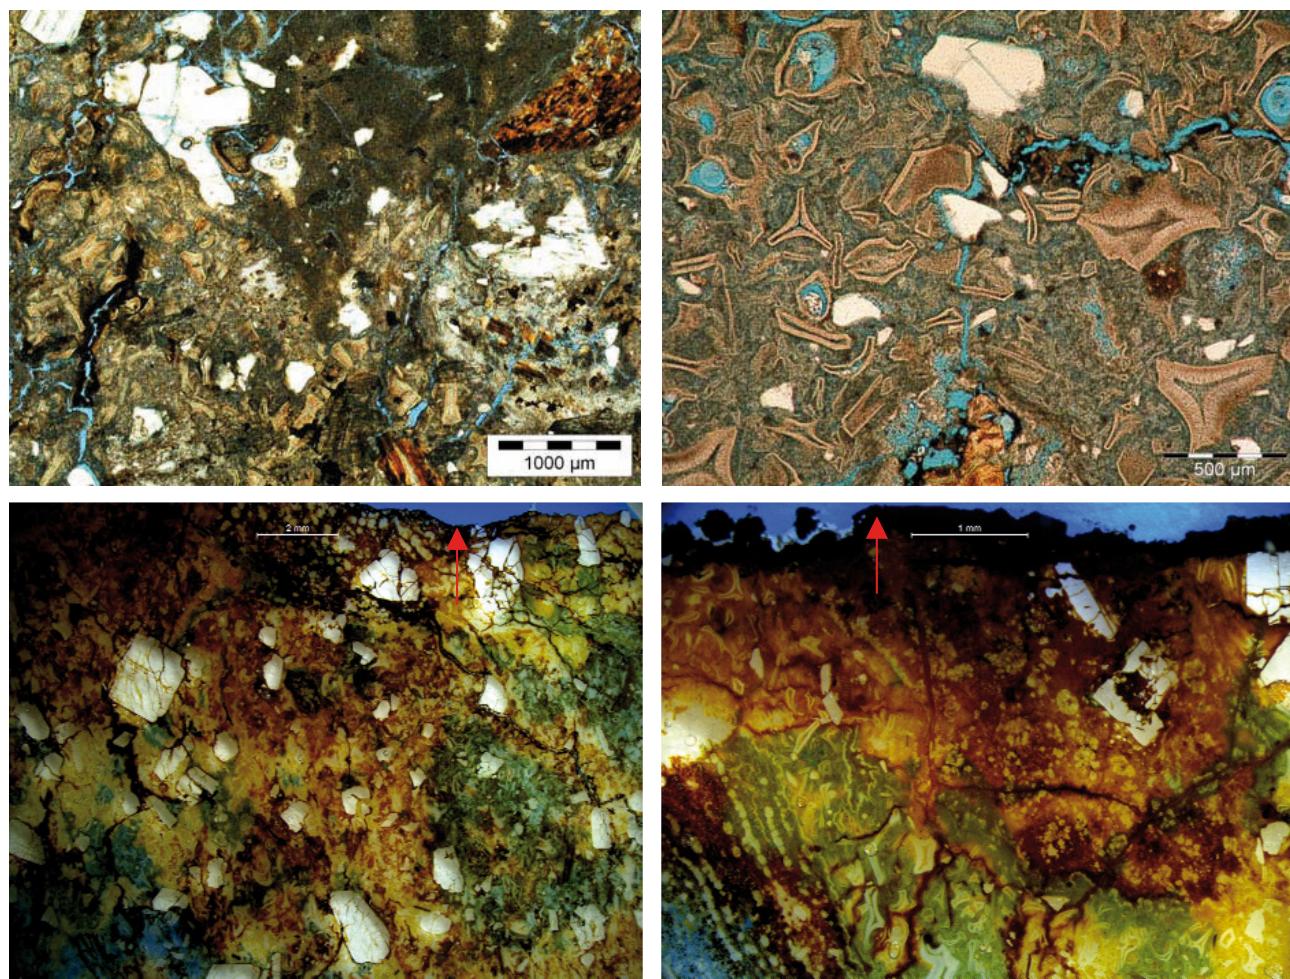
Abb. 6: Oben: Dünnschliffe des inneren Gesteinsgefüges mit einer heterogenen Glasmatrix, in der nach teilweiser Entglasung Fragmente mit unterschiedlicher Formgebung („shards“) dominieren [5].
Unten: Querschliffe eines dauerhaft vom Wasser umspülten Steins am unteren Auslass der Anlage. Ein dichter Biofilm auf der Oberfläche (rote Pfeile) verhindert die Austrocknung und sorgt so für eine konstante bauphysikalische Situation. Blau-/Grüntöne: eingefärbter Porenraum, d.h. wasserzugänglichere Gefügebereiche. Die stark gestörte Gefügestruktur des Ignimbrits erleichtert potentiell das Einwachsen von Pilzhypfen.

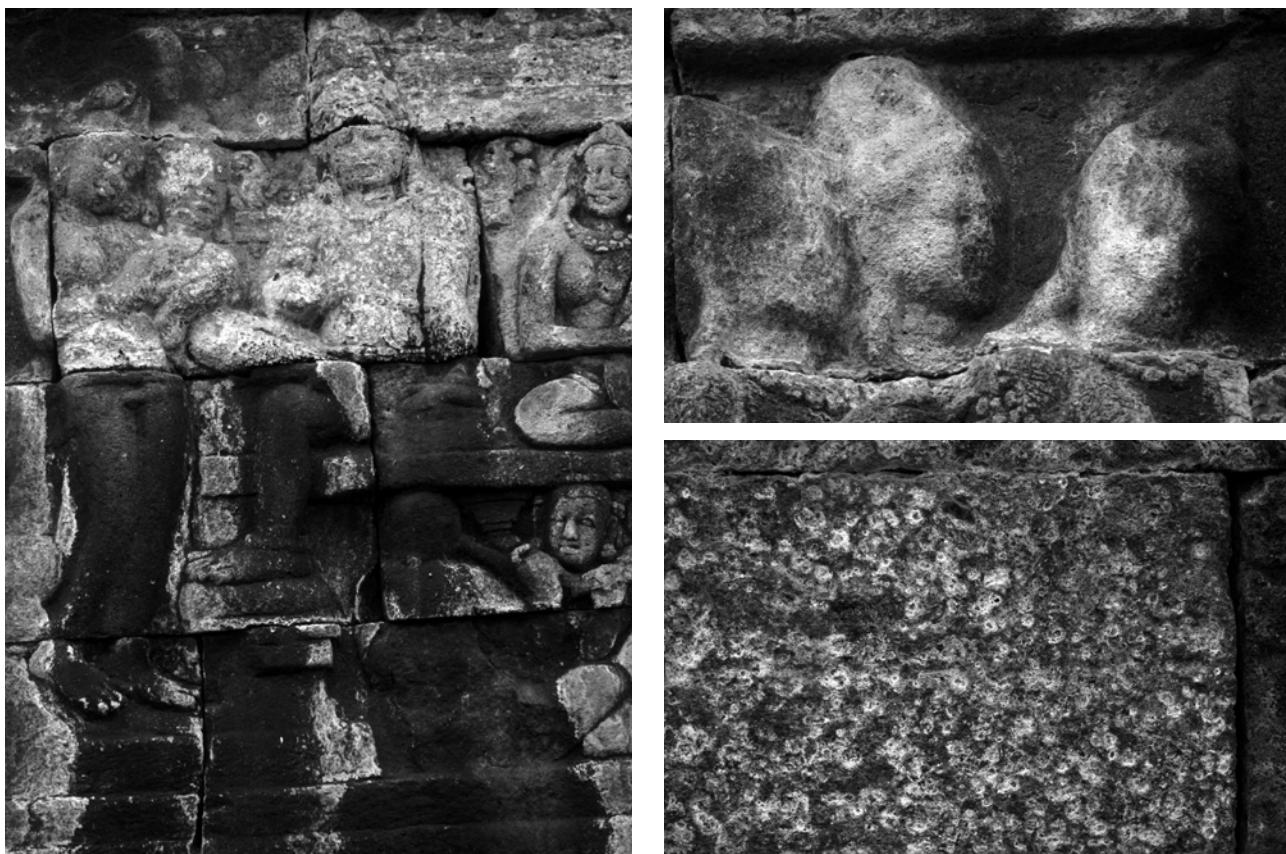
Abb. 8: Candi Borobudur. Typische Schadensbilder im Bereich der Wandreliefs

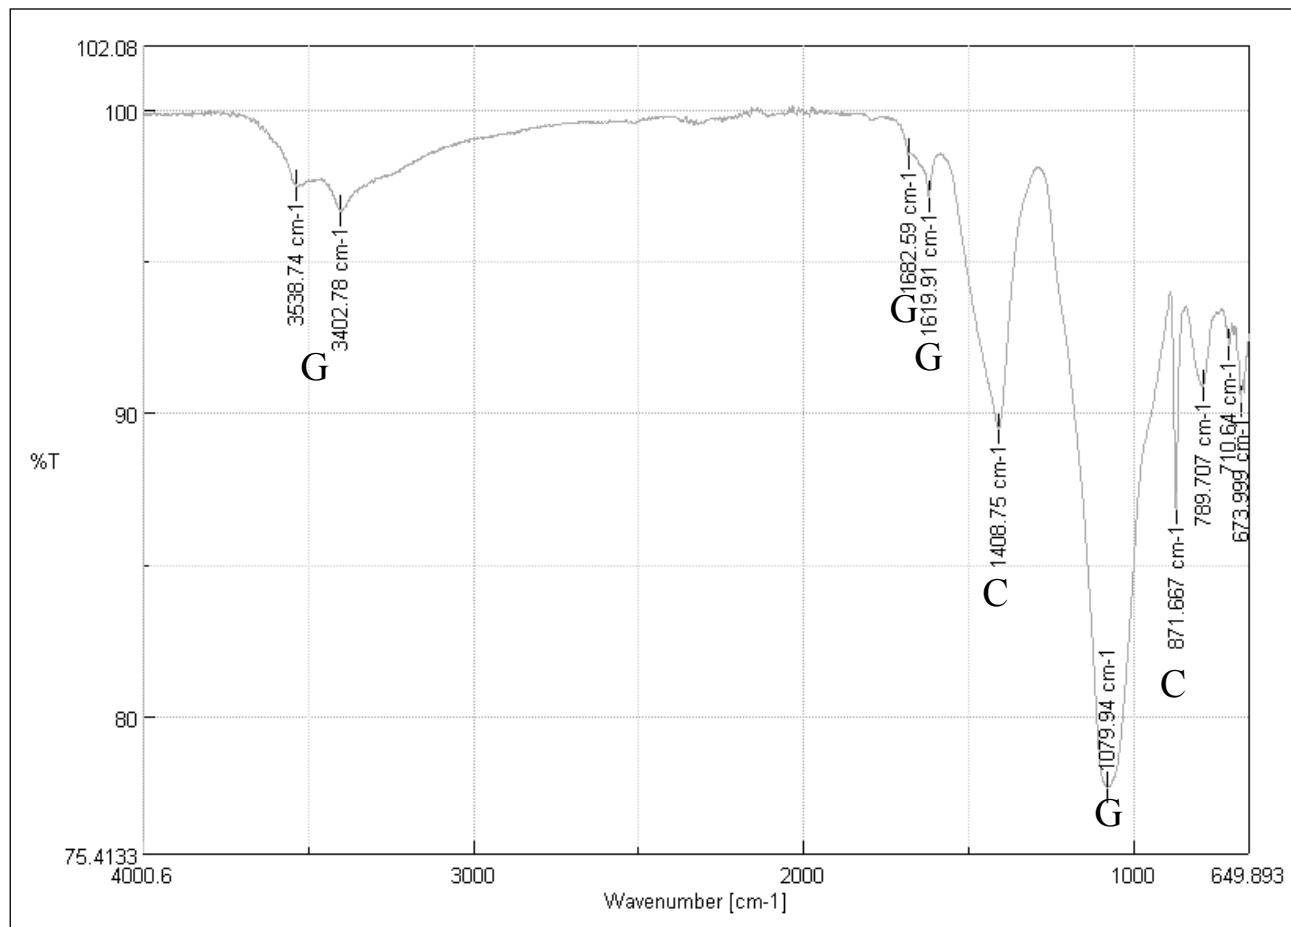
Abb. 9: Candi Borobudur. FTIR-Spektrum einer hellen Kruste. C = Calcit, G = Gips.

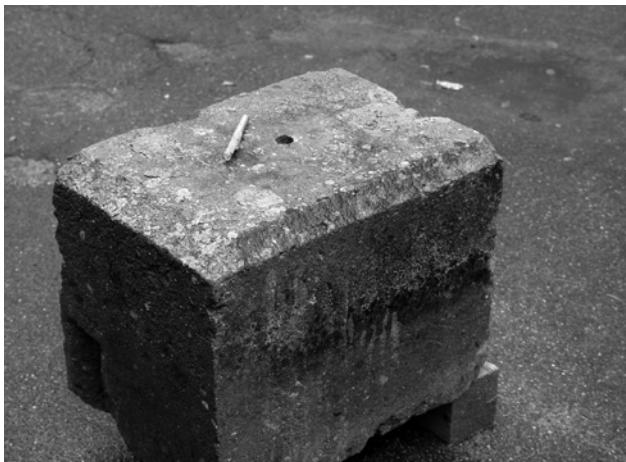
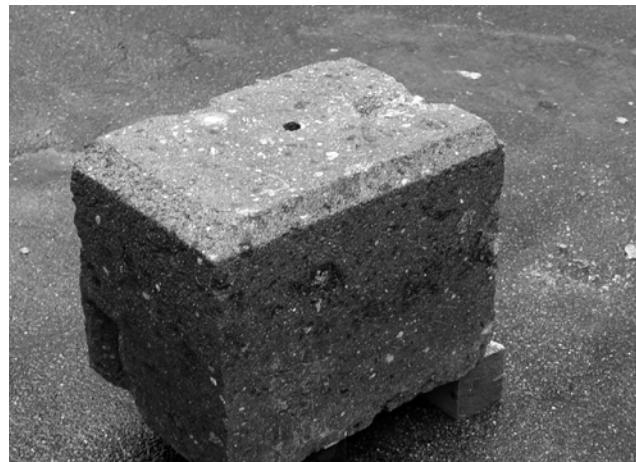
Abb. 16, 17: Werksteine vor und nach der Reinigung

geweichten Zustand manuell rückstandslos und ohne Beschädigung des Untergrunds entfernen. Altbefestigungen wie glatte Edelstahldollen wurden mit einem Kernbohrgerät überbohrt und ausgebaut (Abb. 16 und 17). Die gereinigten Werksteine werden schichtenweise palletiert und mindestens 6 Wochen zum Trocknen eingelagert.

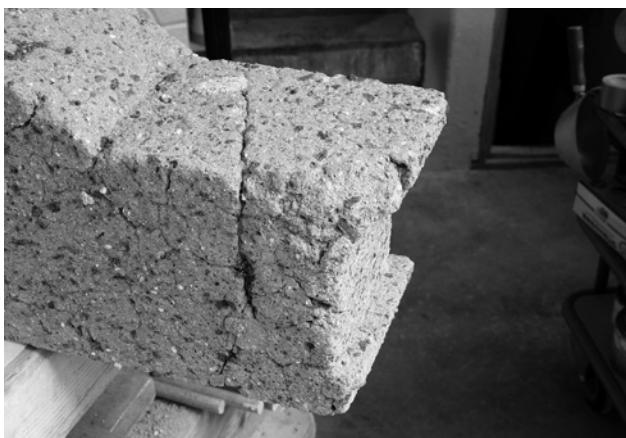
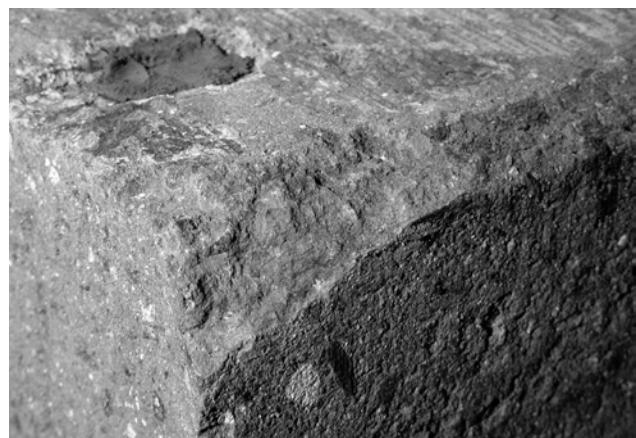
Abb. 19, 20: Schäden an den Werksteinen

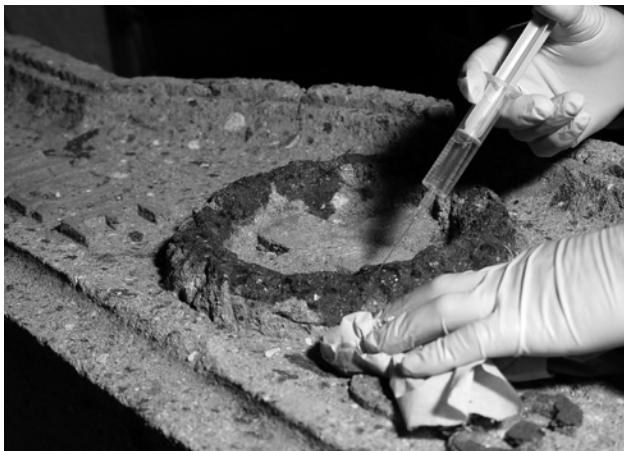
Abb. 21: partielles Festigen

Stark absandende und instabile Mürbzonen wurden vor der Reinigung partiell mit KSE 100 vorgefestigt. Auch wurden hier vor der Reinigung einzelne Kittungen zur Konsolidierung von losen und noch leicht anhaftenden Bruchstellen vorgenommen.

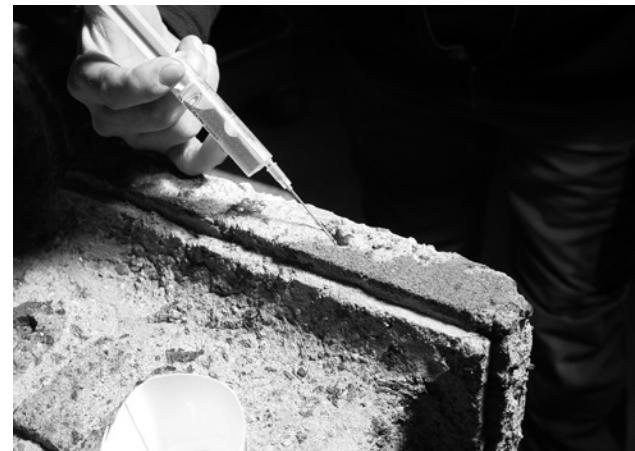
Abb. 22: Verfüllen von breiten Rissen

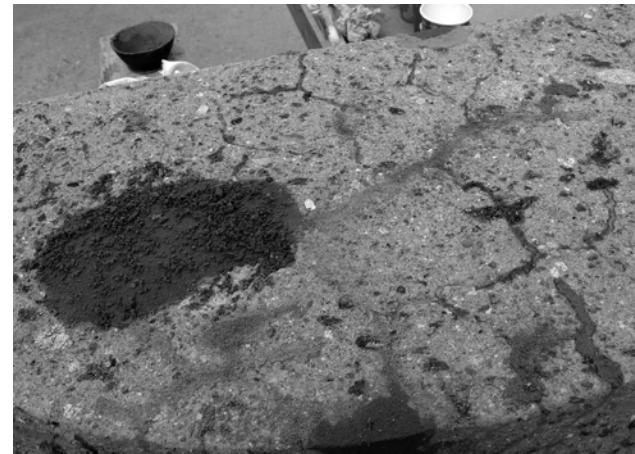
Abb. 23: Verfüllen von schmalen Rissen

Die Risse wurden auch hier vorher verdämmt. Anschließend wurden die Risse mit Mischungsverhältnissen von MV 1:5 bis 1:1 in mehreren Intervallen verfüllt.

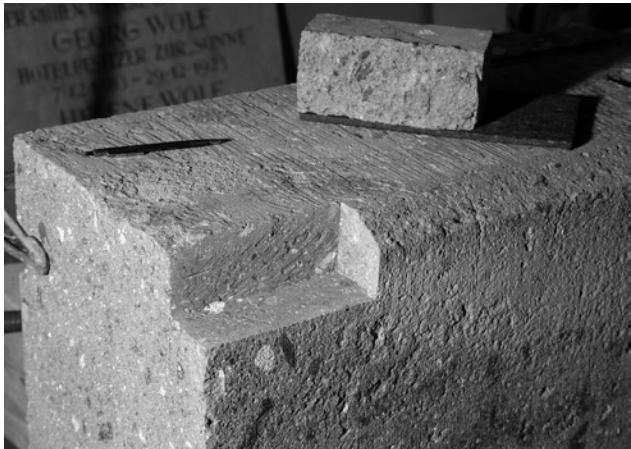
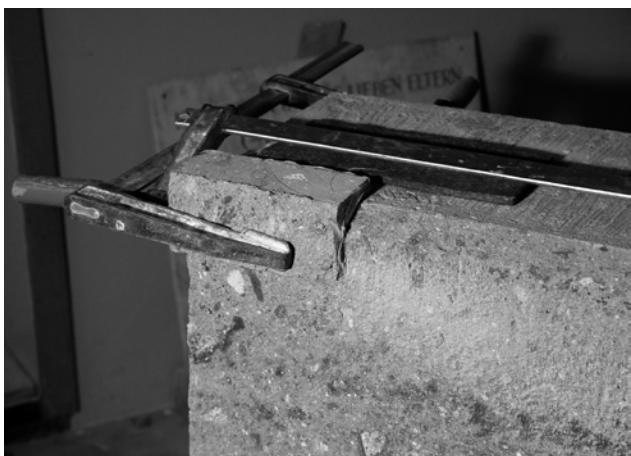
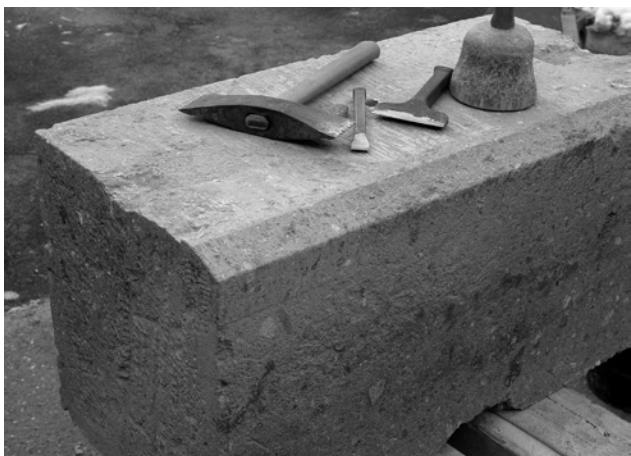
Abb. 24–26: Schäden an den Werksteinen

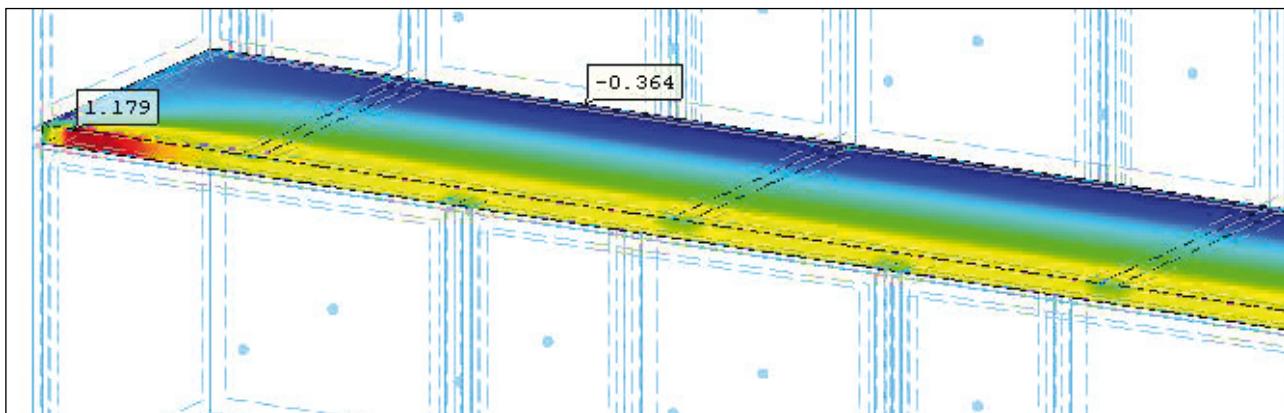
Abb. 3: Fugenversagen für 2cm-Fuge; LF 1; Mörtel 5;
Normalspannung σ_x , Verlauf von blau (Druck) nach rot (Zug)

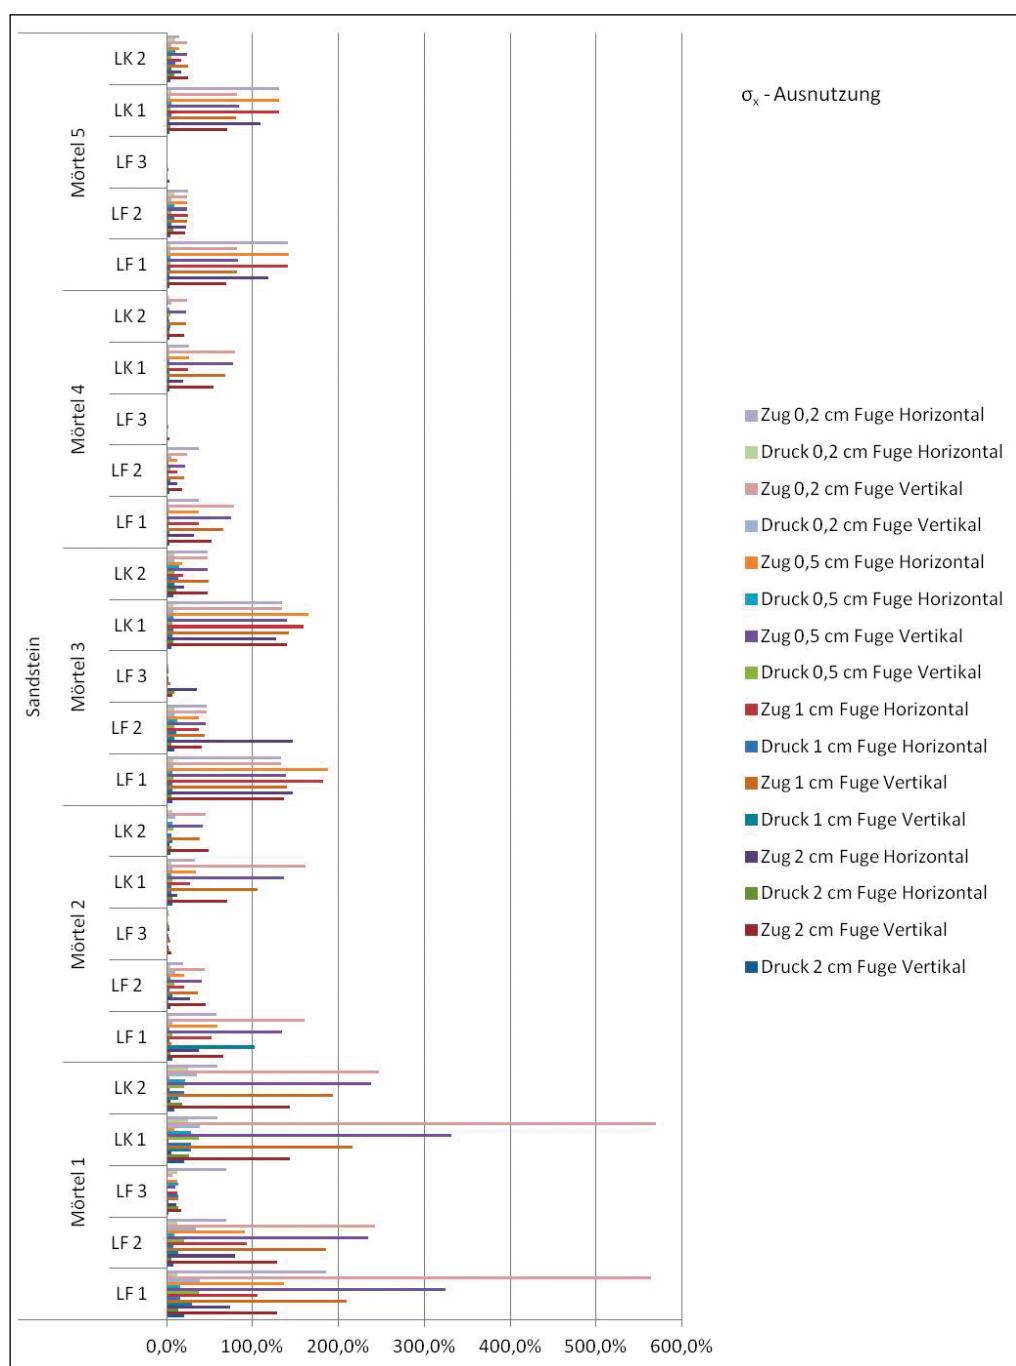
Abb. 4:
Ausnutzung Sandstein für Normalspannung σ_x

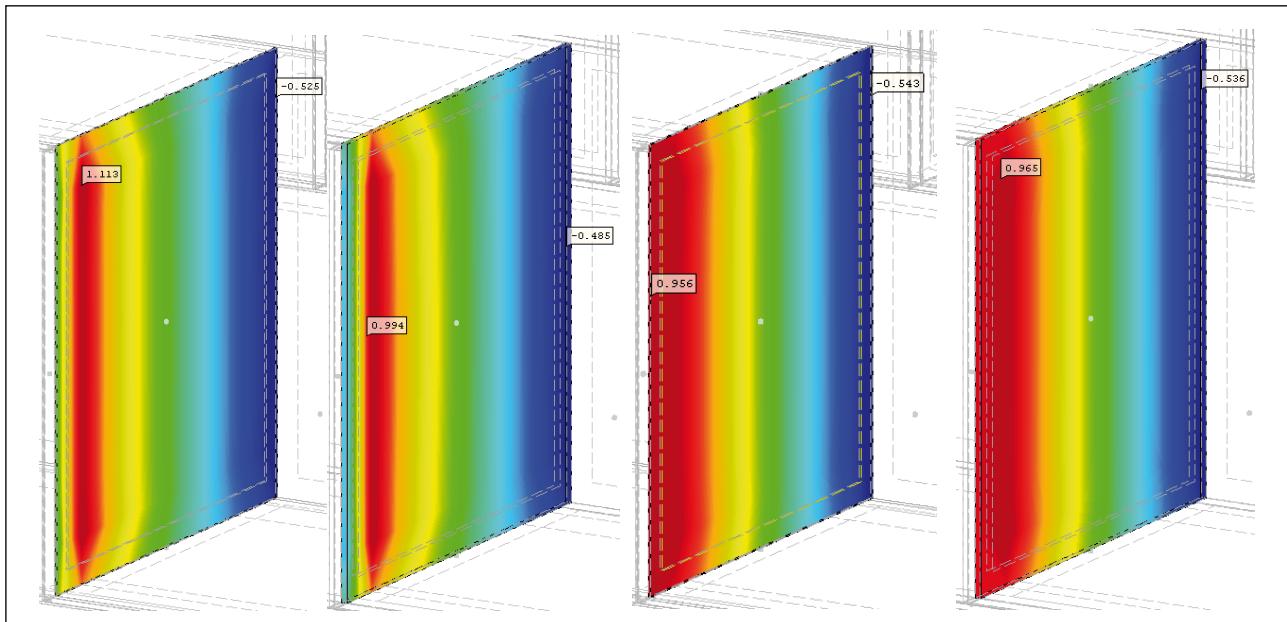
Abb. 5: Vollziegel, Vergleich der 2mm-Stoßfugen mit 5 mm, Temperaturlastfall LF 1, mit Mörtel 4 und Mörtel 5, σ_x , Verlauf von blau (Druck) nach rot (Zug). Beispiele von links nach rechts: 2mm- und 5mm-Fuge mit Mörtel 4, 2mm- und 5mm-Fuge gefüllt mit Mörtel 5

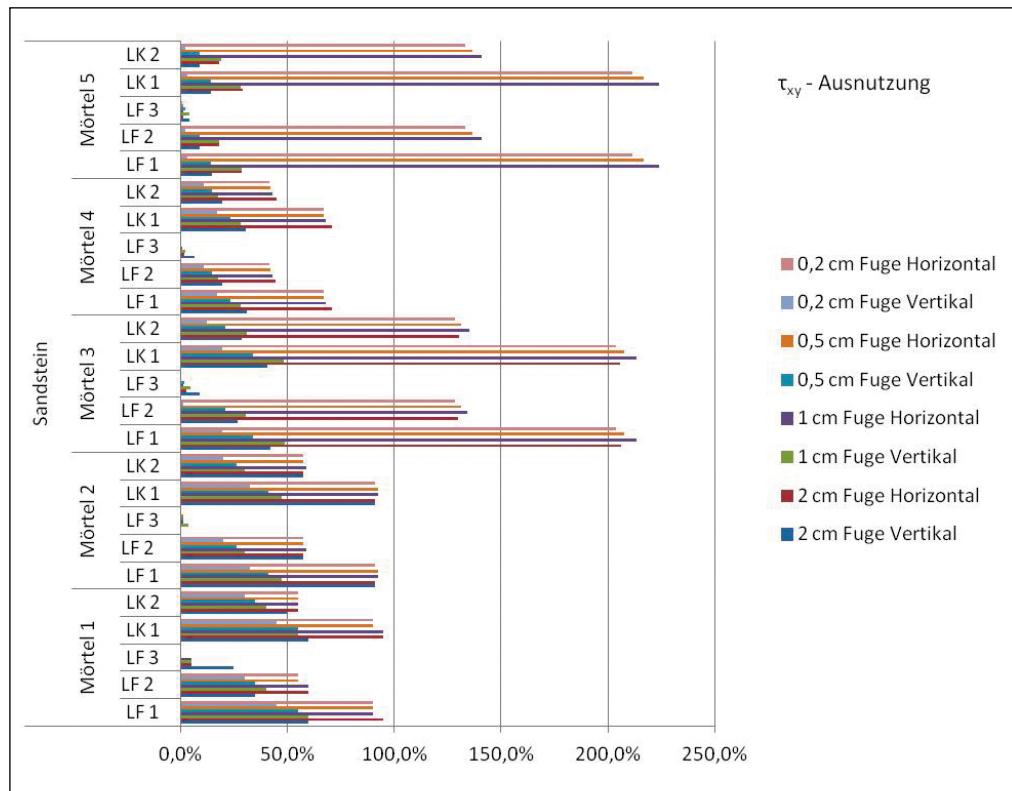
Abb. 7:
Ausnutzung Sand-
stein für Schub-
spannung τ_{xy}

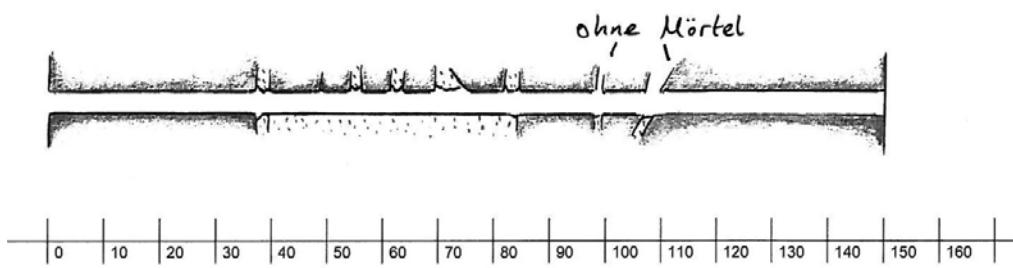
Abb. 3: Endoskopie Bohrkanal

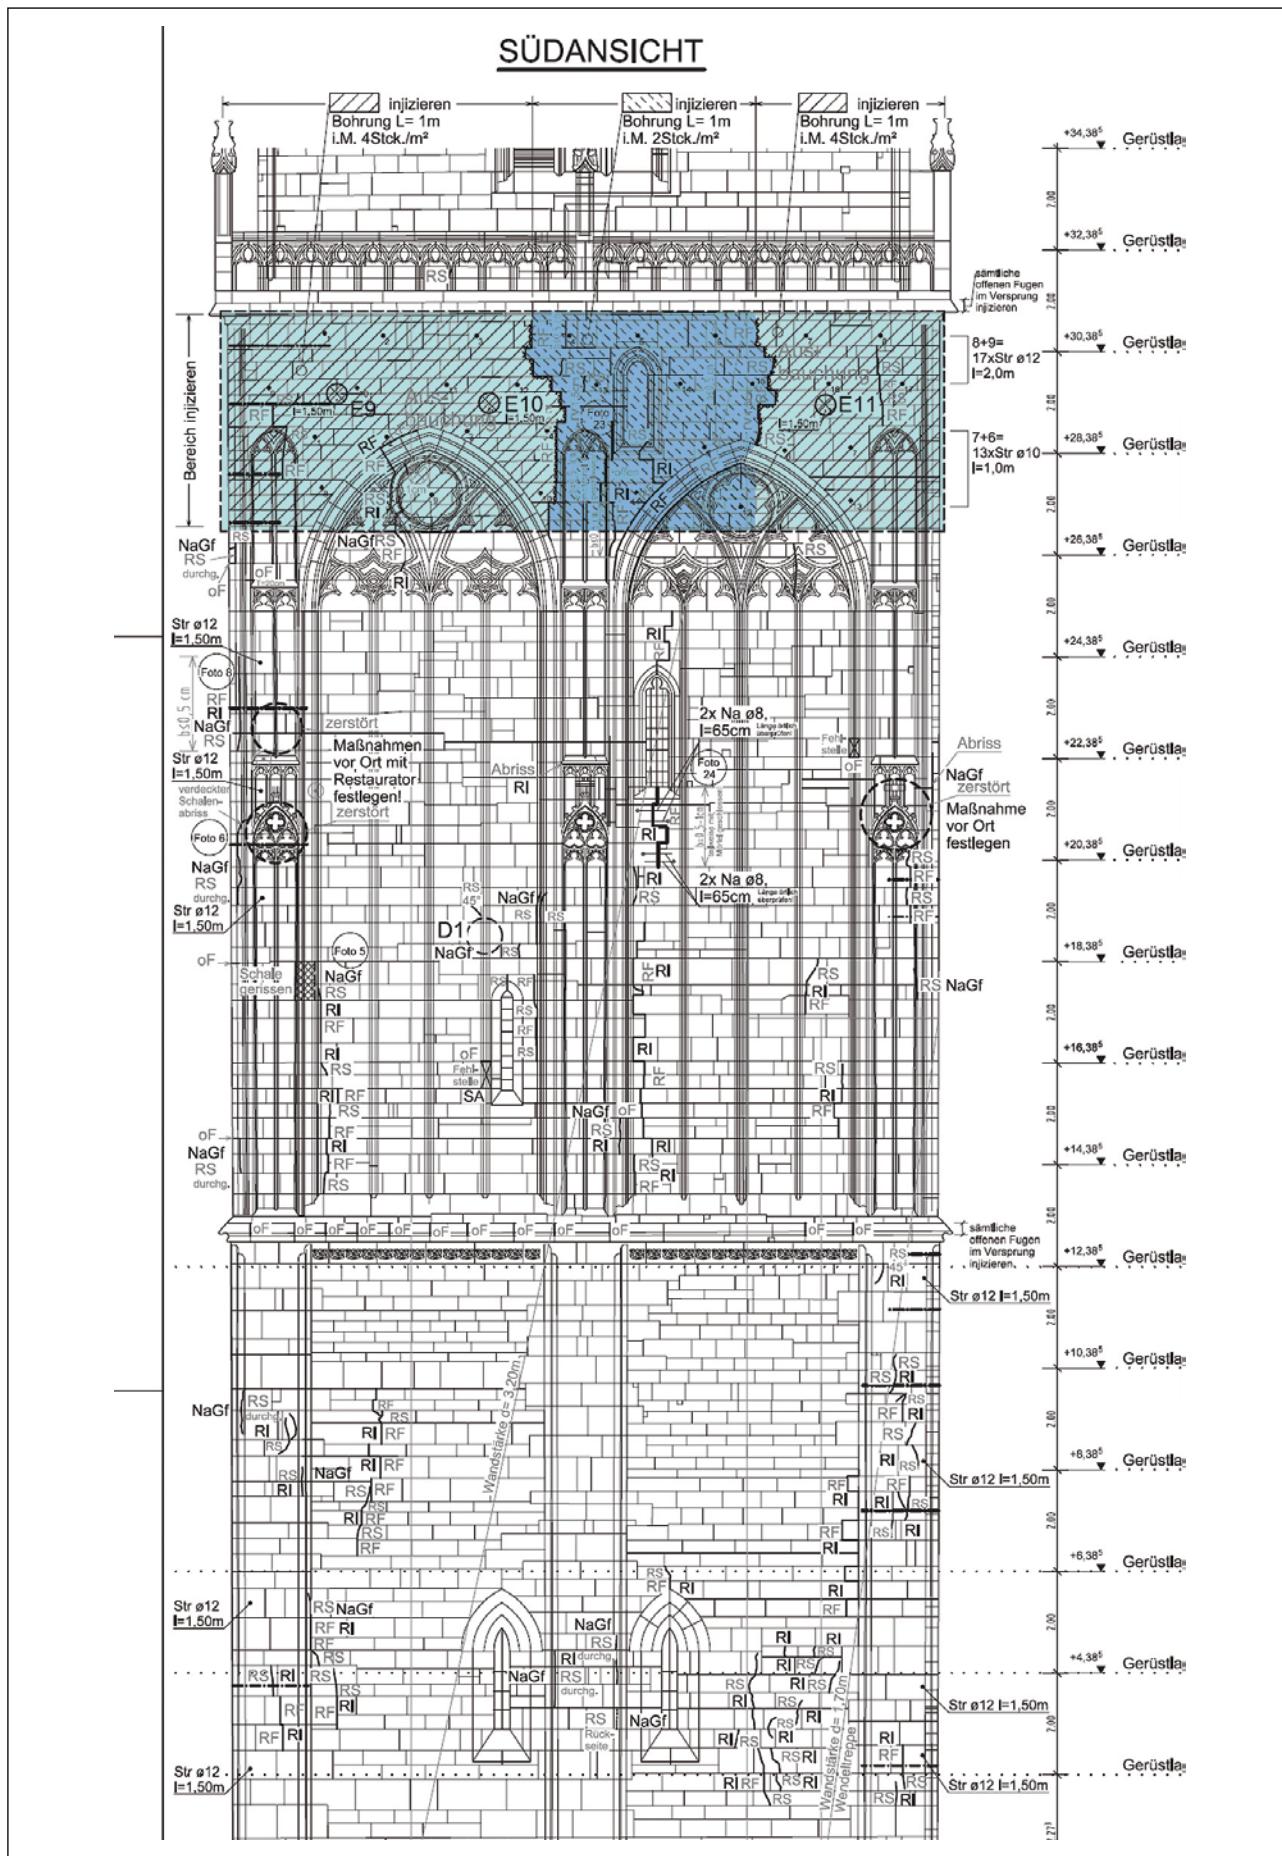
Abb. 10: Planausschnitt Südturm, Südansicht Ebene 2/3, Ausbauchungen und Risse
