Natursteinsanierung Stuttgart 2013

**Neue Natursteinrestaurierungsergebnisse und messtechnische Erfassungen
sowie Sanierungsbeispiele**

Tagung am 15. März 2013 in Stuttgart

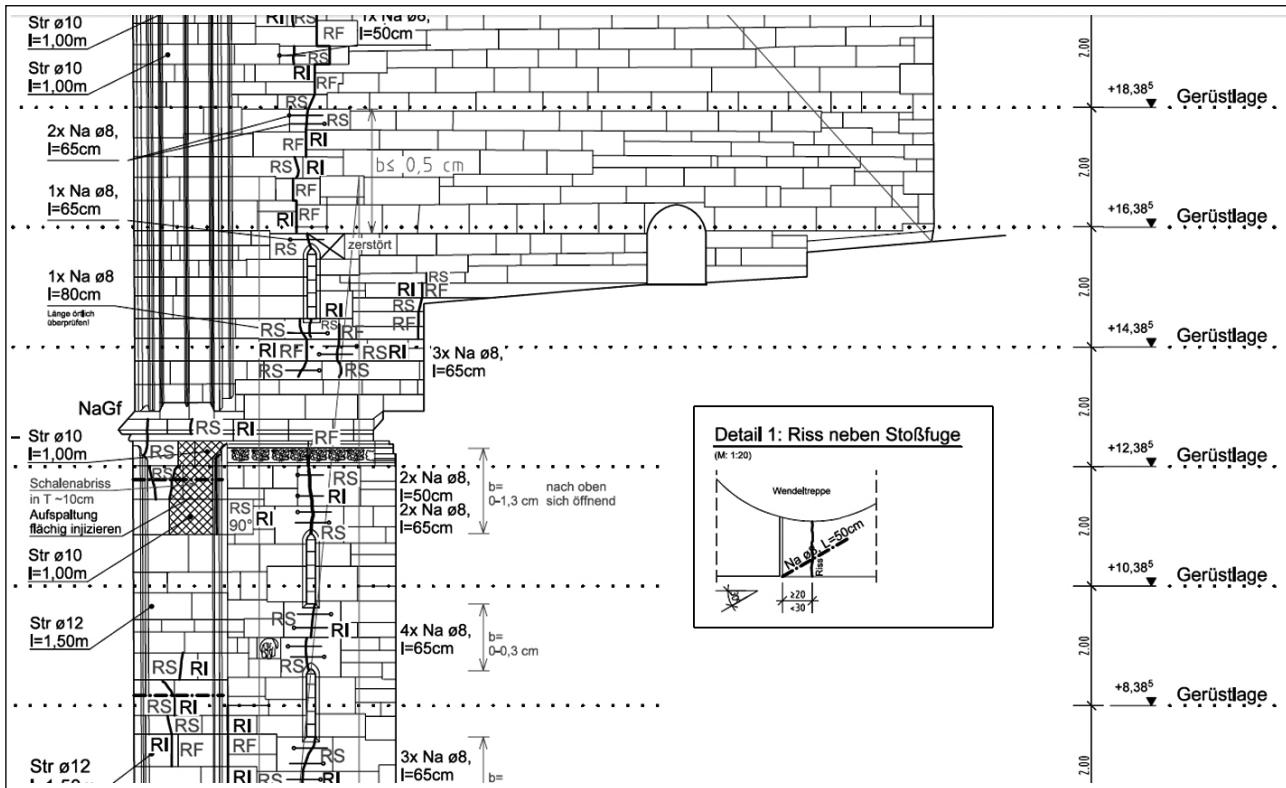
Abb. 11: Planausschnitt des Südturmes, Ostansicht Ebene 1, Rissysteme

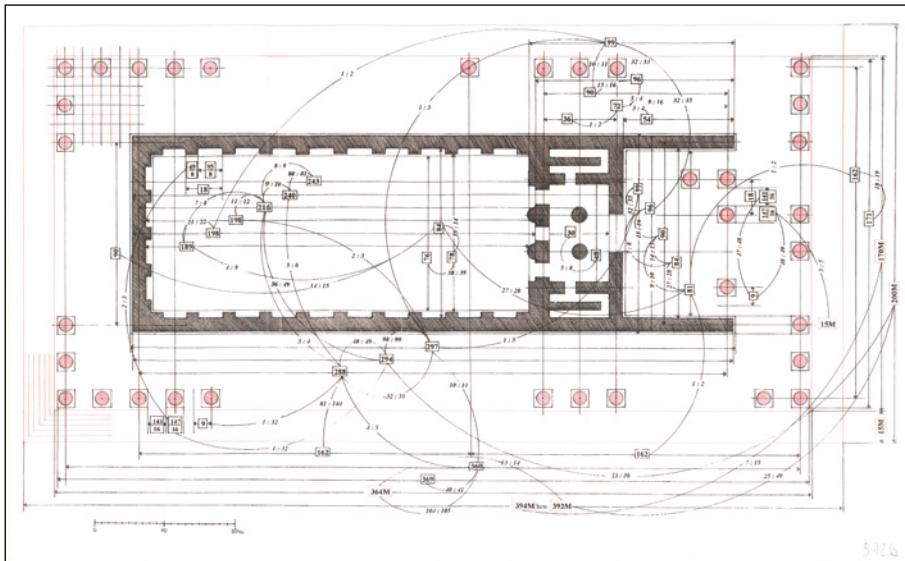
Abb. 6:
Didyma, Apollontempel.
Metrologie des Grundrisses

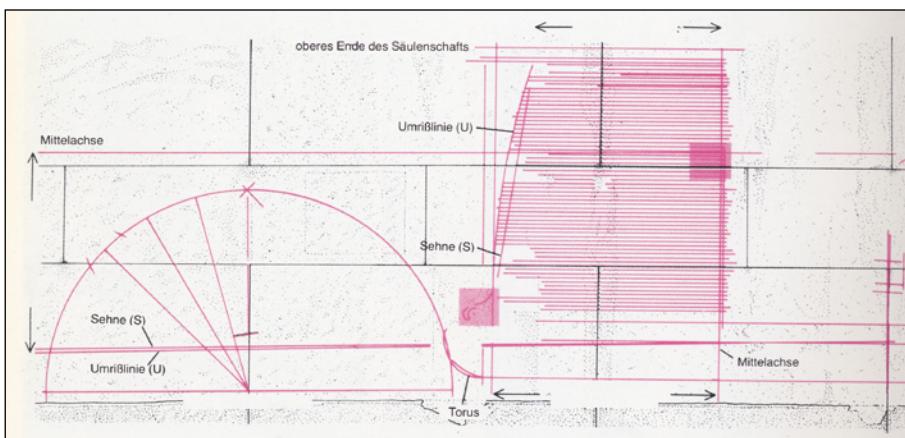
Abb. 7:
Didyma, Apollontempel. Werkzeichnung zur Säulenentasis
von L. Haselberger

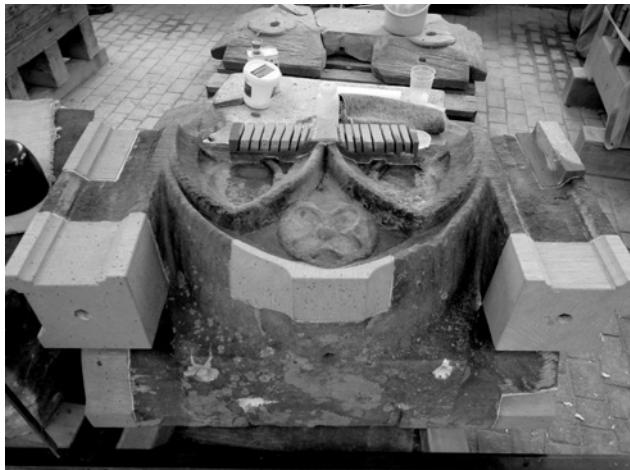
Abb. 11: Teilergänzung (Vierung)
