## L. Anhang

### *I. Anlage 1 Beispiel für Textprotokoll eines Standorts – Döggingen*

#### Solaranlagen und Eignung für das FFVA Projekt

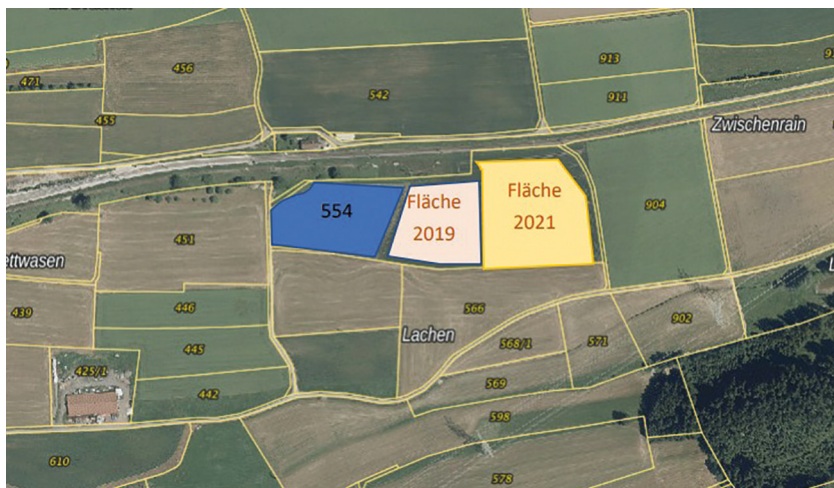
*Abbildung A1: Solaranlage in Döggingen Flstck. Nr 554; Grünland Vergleichsfläche Flstck 451; Ackervergleichsfläche Flstck. Nr. 904; Betreiber: Energiedienst, Ansprechpartner Herr Umbricht, Pflegedienst und Ackerfläche: Herr Bader; Grünland: Herr Schorp.*

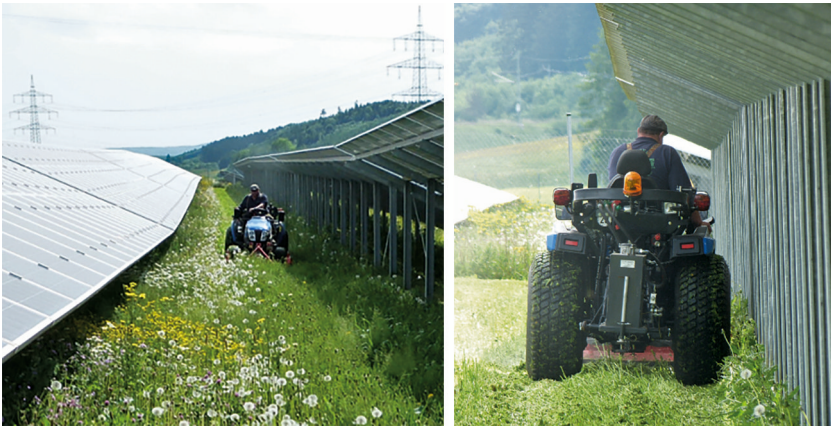
Wegen der Enge zwischen den aufgeständerten Solarmodulen und wegen fehlender Möglichkeiten zum Wenden -zwischen dem umgebenden Zaun und den Solarpanelen- sieht der Dienstleister keine Möglichkeit für eine wirtschaftlich machbare Nutzung des Aufwuchses. Dies ist einerseits darauf zurückzuführen, dass der Aufwuchs als relativ unattraktives Grünland einzustufen ist und andererseits beachtliche Hindernisse für eine mechanisierte Pflege mit Abfuhr des Erntegutes bestehen. Dies würde ein Abmagern des Standorts ermöglichen und die Biodiversität in der Anlage befördern. Nach dem Mulchen drei Durchfahrten pro Gasse und Schnitttermin) verbleibt der Aufwuchs deshalb als Mulch in der Anlage liegen. Die nachfolgende Aufnahme zeigt den Dienstleister bei den Mulcharbeiten.

*Abbildung A3: Mulcharbeiten in der Freiflächen Fotovoltaikanlage in Döggingen Ende Mai 2022*

Nach Intervention der Naturschutzverbände im Sommer 2021 sollte die Anlage ab 2022 nach Möglichkeit mit Abfuhr bewirtschaftet werden. Dies ist nach Angaben des Betreuers aber kaum machbar, da die Befahrbarkeit der Anlage nicht gegeben ist und die Zaunumgrenzung zu dicht an den Modulen steht.

Auf Nachfrage wird auch die Nutzung als temporäre Schafweide ausgeschlossen, da die Verkabelungen der Module offen zwischen den Modulen hängen und durch Schafverbiss möglicherweise große Schäden entstehen würden bzw. die Tiere gefährdet wären. Ein Nachrüsten würde nach Einschätzung des Betreibers einen vierstelligen Betrag erfordern.
