### I. Anlage 1 Beispiel für Textprotokoll eines Standorts – Döggingen

Solaranlagen und Eignung für das FFVA Projekt

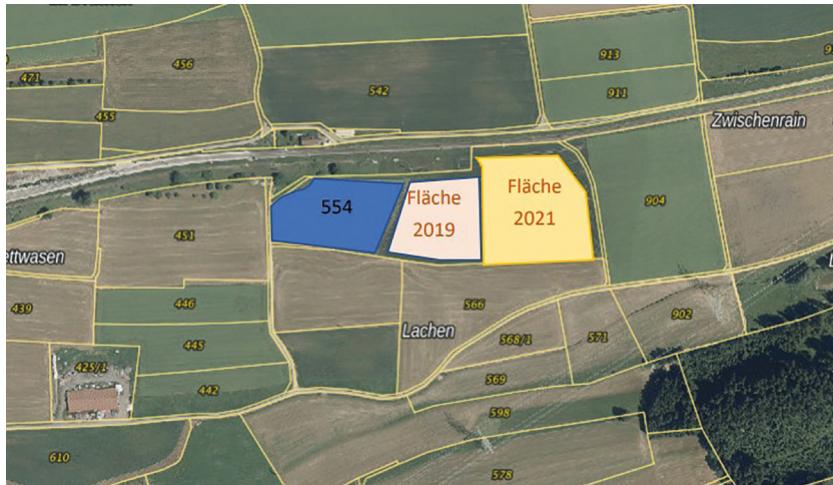
Abbildung A1: Solaranlage in Döggingen Flstck. Nr 554; Grünland Vergleichsfläche Flstck 451; Ackervergleichsfläche Flstck. Nr. 904; Betreiber: Energiedienst, Ansprechpartner Herr Umbricht, Pflegedienst und Ackerfläche: Herr Bader; Grünland: Herr Schorp.

Herr Umbricht teilte in einer Telefonkonferenz am 21.01.2021 mit, dass die Anlage auf dem Luftbild eine ältere Anlage ist – die nicht von Energiedienst betrieben wird. Energiedienst hat erst 2019 daneben eine neue Anlage errichtet hat, die 2022 noch einmal erweitert werden soll (siehe Luftbild oben).

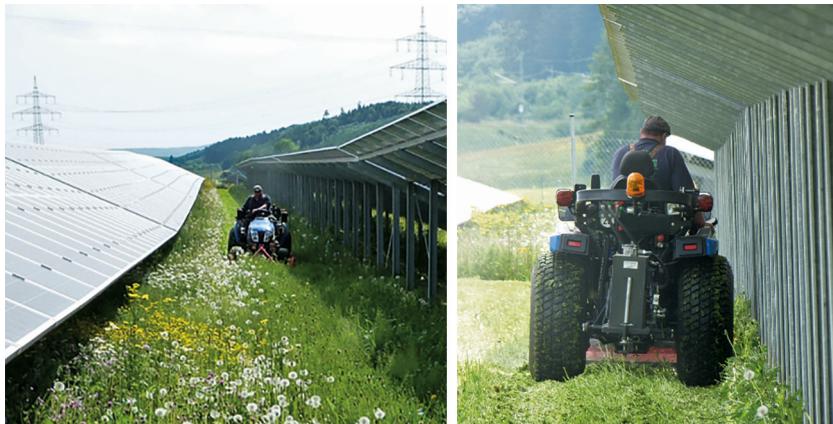
Abbildung A3: Mulcharbeiten in der Freiflächen Fotovoltaikanlage in Döggingen Ende Mai 2022

Wegen der Enge zwischen den aufgeständerten Solarmodulen und wegen fehlender Möglichkeiten zum Wenden -zwischen dem umgebenden Zaun und den Solarpanelen- sieht der Dienstleister keine Möglichkeit für eine wirtschaftlich machbare Nutzung des Aufwuchses. Dies ist einerseits darauf zurückzuführen, dass der Aufwuchs als relativ unattraktives Grünland einzustufen ist und andererseits beachtliche Hindernisse für eine mechanisierte Pflege mit Abfuhr des Erntegutes bestehen. Dies würde ein Abmagern des Standorts ermöglichen und die Biodiversität in der Anlage befördern. Nach dem Mulchen drei Durchfahrten pro Gasse und Schnitttermin) verbleibt der Aufwuchs deshalb als Mulch in der Anlage liegen. Die nachfolgende Aufnahme zeigt den Dienstleister bei den Mulcharbeiten.

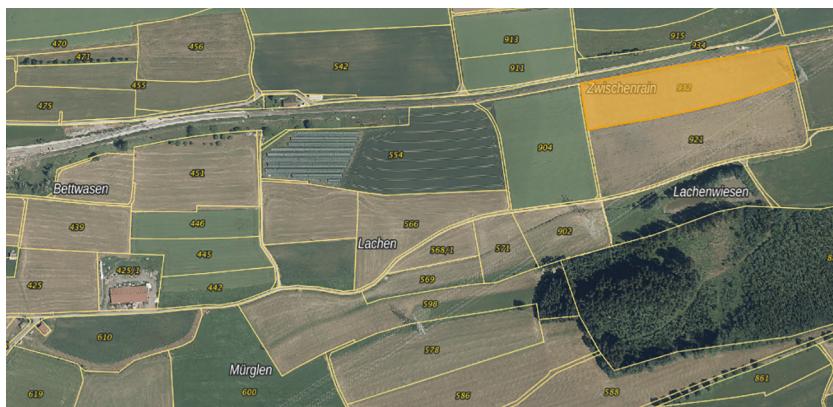
Abbildung A4: Vergleichsfläche Zwischenrain (Flstck Nr. 904) mit Ackerland bei FFVA Döggingen mit Silomais im Jahr 2021.

Umgebung der Fläche: Im Osten (Flurstück Nr. 904) grenzen Ackerflächen an die Anlage. Die unmittelbar angrenzende Ackerfläche, die 2021/22 für den Anbau von Silomais genutzt wird, ist im Besitz des Landwirts der die Anlage betreut und wird durch einen beauftragten Lohnunternehmer bewirtschaftet. Sie stand als Vergleichsfläche 2021/22 zur Verfügung.

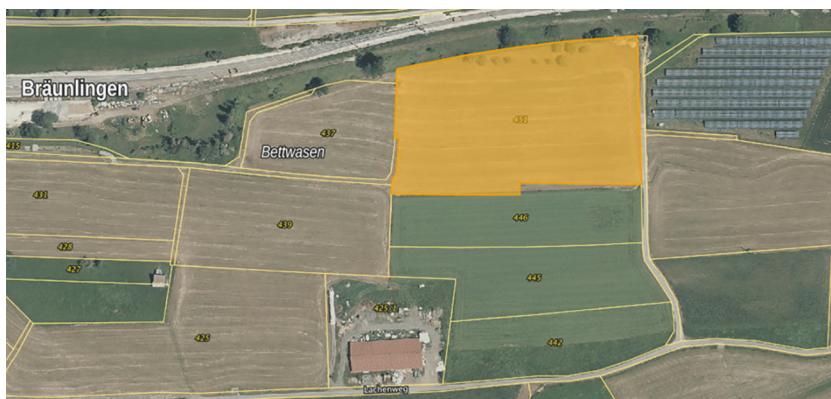
Abbildung A5: Vergleichsfläche Grünland bei FFVA Döggingen im Jahr 2021 & 2022. Gemarkung Döggingen, Gewann Bettwesen, Flurstücke 451(437).

Am 26.03. 2021 konnte bei einem Vor-Ort Termin mit Herrn Schorp (letzter von ehemals über 50 Landwirten in Döggingen) vereinbart werden, dass das Projekt die westlich an die Anlage angrenzende Grünlandfläche mit der Flurstücks Nummer 451 im Versuch nutzen kann und die geplanten Erhebungen durchführen darf. Im Gegenzug bittet der Landwirt um Mitteilung der Ergebnisse – besonders in Hinblick auf die Vielfalt von Insekten. Die Fläche wird als geeignet eingestuft, da sie nahezu identische Randbedingungen aufweist, wie die Fläche mit der Freiflächen Fotovoltaikanlage aber eine andere Nutzungshistorie (langjährig extensiv genutztes Grünland mit mäßiger Erhaltungsdüngung durch Stallmist).
