TAGUNGSBAND HOLZSCHUTZ 2016

Tagungsband des EIPOS-Sachverständigentages
Holzschutz

Schäden durch Fäulepilze am Beispiel von Fachwerkschäden

Schadensbegutachtung an Holzkonstruktionen

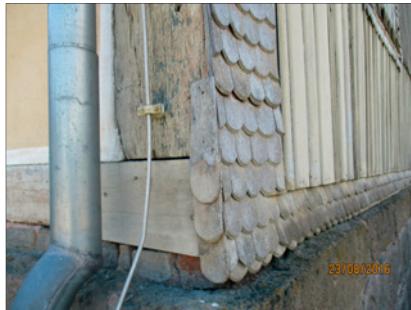
Abb. 2: Durch Schindelbehang geschützte Wetterseite eines Fachwerkgebäudes. Die Schindeln bestehen aus nicht dauerhaftem Rotbuchenholz und erreichen trotzdem eine lange Nutzungsdauer, weil sie so kleinformatig sind, dass sie schnell trocknen. Weiterhin ist die Holzkonstruktion eine Steinlage über die Sockelkante angehoben, um Spritzwasser- und Schneeeinwirkung zu mindern.

Statt eines bewitterten Skelettbau sollte also eine Holzbauwand hinter einer Witterungsschutzschicht gewählt werden (Abb. 2 und 3). So ist eine Verbesserung von GK 4 bis GK 3.1 auf GK 2 bis GK 0 möglich.

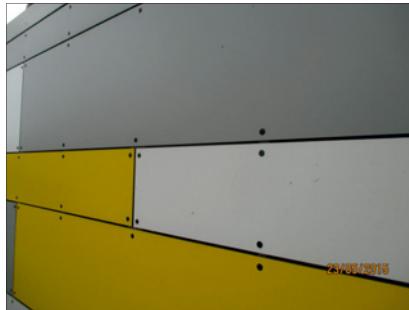
Abb. 3: Moderne Skelettkonstruktionen können auch mit modernen Witterungsschutzbekleidungen, wie Fassadensystemen aus HPL-Platten, versehen werden.

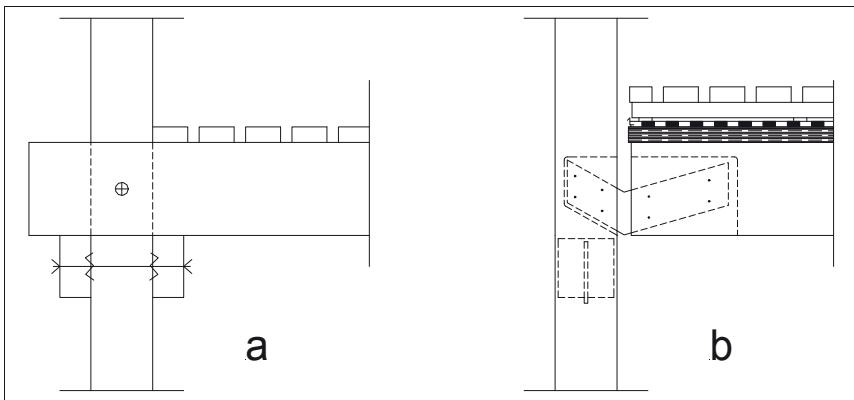
Abb. 4: Schematisches Balkondetail; a) mit Feuchteanreicherungspunkten an Zangen und Belagbrettern; b) mit entschärften Feuchteanreicherungspunkten durch eingelassene Schlitzbleche mit Abtropfkanten sowie aufgelösten Pressfugen, abgedichtetem Belag und Holzrost als Verschließteil.

Statt eines Balkons mit Pressfugen an Zangen und Dielenrost unmittelbar auf den Tragbalken (Abb. 4 a) sollte also eine Konstruktion mit aufgelösten Knotenpunkten und einer abgedichteten Schalung als Träger eines Belagsrosts, der als Verschleißteil fungiert, gewählt werden (Abb. 4 b). So ist eine Verbesserung von GK 4 bis GK 3.1 auf GK 3.1 in Teilbereichen bis GK 0 möglich.

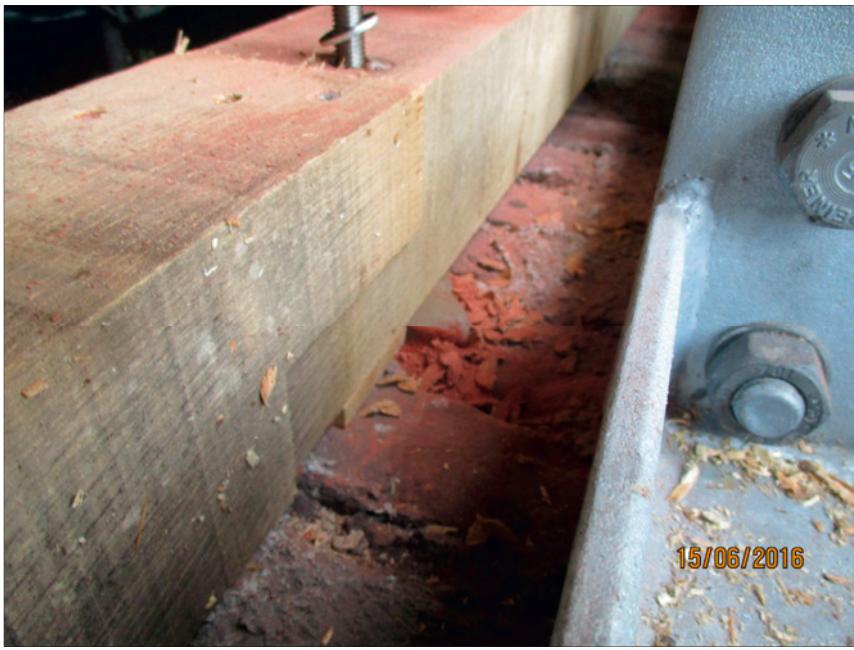
Abb. 5: Neue Fußpfette aus Eichenholz auf Abstandhaltern bei der Reparatur eines Hausschwamm-schadens an einem Kirchendach. Selbstverständlich wurden vor dem Verschließen der Konstruktion die Späne beseitigt.

Neben der wichtigsten Maßnahme, die Dachdeckung und Dachentwässerung in stand zu setzen, wurde eine neue Fußpfette aus Eichenholz anstatt Fichte gewählt und anhaftende Splintholzzonen vor dem Einbau abgeschält. Außerdem wurde die Pfette mit Abstandhaltern aus mit vorbeugendem Holzschutzmittel getränkten Eichenholz weitgehend vom Mauerwerk entkoppelt (Abb. 5). Die wieder in Fichte hergestellten Sparrenfüße wurden so bemessen, dass sie die Mauerkrone entgegen der Bestandssituation nicht mehr berühren. In der Mauerkrone wurde ein Sperrgürtel aus Schwammsperrmittel eingebracht. Das Mauerwerk wurde aber nicht großflächig über den Befall hinaus mit Schwammsperrmittel behandelt und dabei durchnässt.

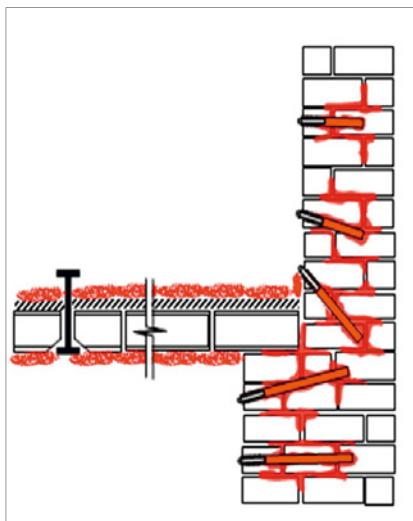
Abb. 4: Bohrlochdrucktränkung im Anschluss zu einer Stahlsteindecke

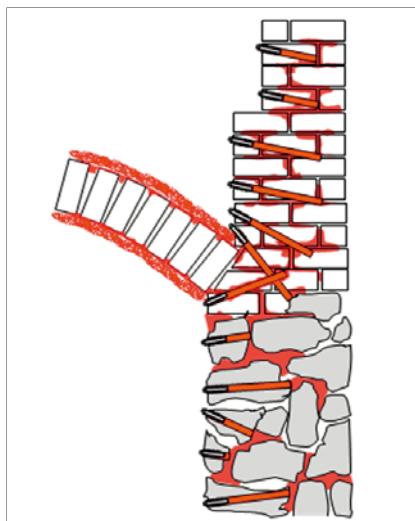
Abb. 5: Bohrlochdrucktränkung im Anschluss zu einer Kappe

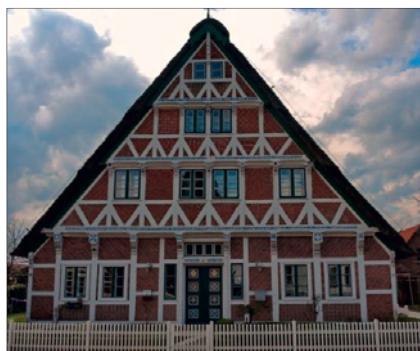
Abb. 1: Norddeutsches Fachwerkhaus von 1618 im Alten Land an der Elbe; Ausfachungen aus Ziegelsteinen; auskragende Geschosse schützen die unterliegenden.

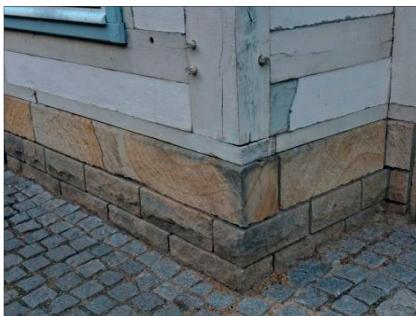
Abb. 2: Verlust der Schwelle aufgrund von Fäuleschäden und Ersatz aus Stein und Bohlen.

Durch die Kenntnis der pilzlichen Schädlinge und Ihre Biologie ist es leichter einen effektiven Schutz des Holzes umzusetzen und die Ursache von Schäden zu verstehen. Wo dieses fehlt, kommt es zu interessanten Lösungen (Abb. 2 und Abb. 3).

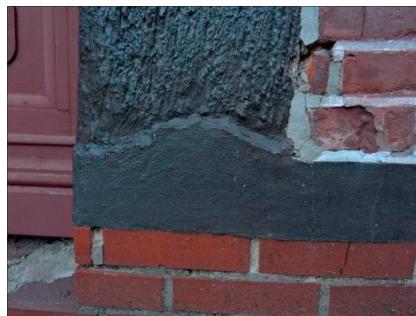
Abb. 3: Verlust der Schwelle aufgrund von Fäuleschäden und Ersatz aus Beton.

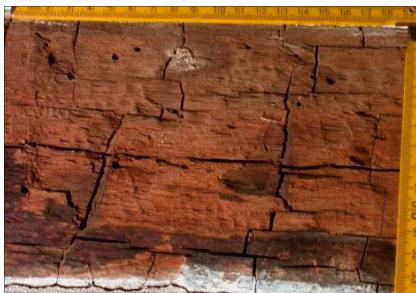
Abb. 4: Riegelschäden: Braunfäule mit Würfelbruch, verursacht durch den Brauner Keller-schwamm (*Coniophora puteana*).

ARNOLD (2015) betont zusätzlich das Vorkommen von Gallerträndern (*Dacrymyces* spp.) und Tintlingen (*Coprinus* spp., als Indikatorpilze – siehe Punkt 5) sowie Moderfäulepilzen an Sicht-Fachwerk. Moderfäulepilze und Gallerträndern finden sich oft an der Holzoberfläche; da die Gallertränder keine Mycelien bilden und ihre Fruchtkörper nur klein und kugelig sind, werden sie oft übersehen. Zur Unterscheidung von Moder- und Braunfäulepilzen bedarf es der mikroskopischen Analyse (Abb. 39 und Abb. 41), da beide Fäuletypen einen Würfelbruch verursachen, der dem Augenschein nach oft nicht zu unterscheiden ist (Abb. 4 und Abb. 6).

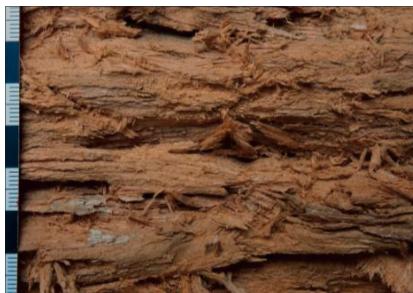
Abb. 5: Pfosten-Reste: Weißfäule mit faserigem Bruchbild, verursacht durch den Ausgebreiteten Hausporling (*Donkioporia expansa*); Maßstab mit Millimetern.

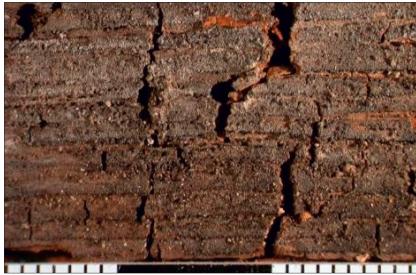
Abb. 6: Moderfäule mit Würfelbruch, der sich kaum von einer Braunfäule unterscheidet; Maßstab mit Millimetern.

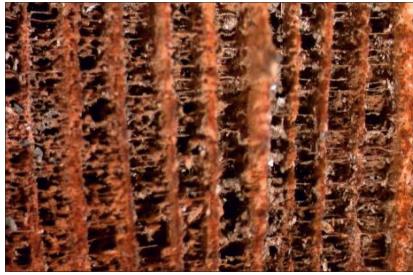
Abb. 7: Massive Moderfäule im Querschnitt: Frühholzanteile sind als Lamellen stehen geblieben, der Spätholzanteil ist zerstört.

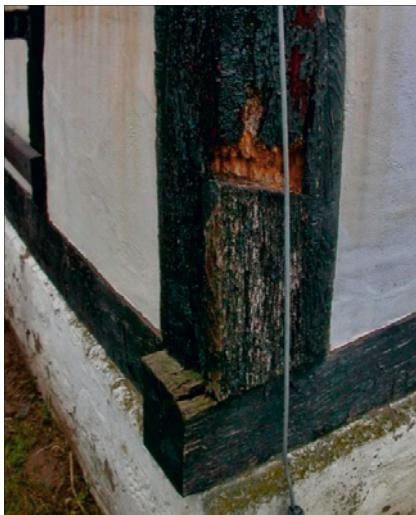
Abb. 8: Negativbeispiel: Zu knappe Reparatur am Ständer; der Ausgebreitete Hausporling war noch hinter der gesund erscheinenden Schnittkante vorhanden und breitete sich nach der Sanierung sowohl im neuen als auch im alten Holz weiter aus. Durch die neue Fuge an der Reparaturstelle dringt mehr Wasser in die Konstruktion ein als früher und der Pilzbefall kann höher steigen.

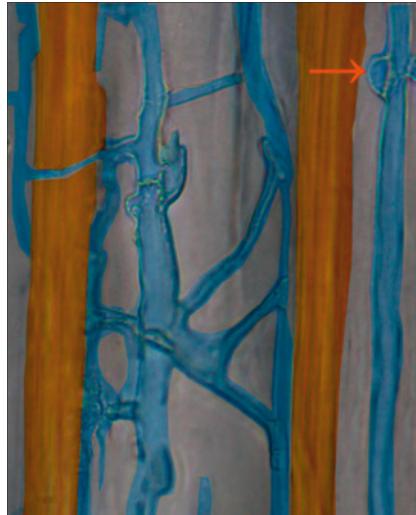
Abb. 9: Fehlfarben-Darstellung der Substrathyphen des Ausgebreiteten Hausporlings im Holz in ca. 1000-facher Vergrößerung; **braun:** Holz; **blau:** oft eng am Holz anliegende Hyphen; in der Anfangsphase sind fein verästelte Hyphen mit Schnallen (↑) sichtbar, aber kaum Veränderungen des Holzes erkennbar.

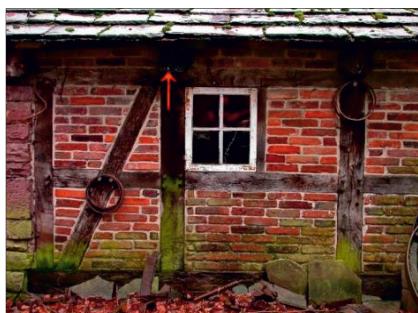
Abb. 10: Schaden an einem Sparrenkopf einer Schuppendecke auf der Westseite; der Schaden greift auf die Fachwerk-Konstruktion über.

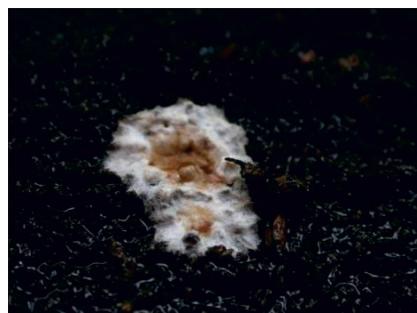
Abb. 11: Detail des kleinen Fruchtkörpers des Braunen Kellerschwamms; an der Oberfläche steht das Wasser, da die Dachableitung nicht funktioniert.

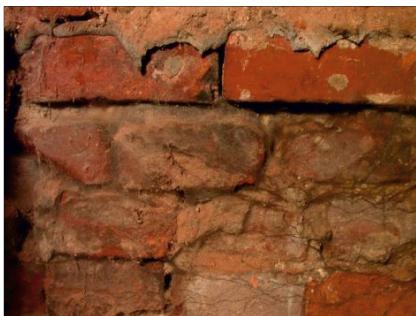
Abb. 12: Mycelien des Braunen Kellerschwammes an einer Wand; die braunen bis schwarzen Stränge liegen in einem dünnen Mycel.

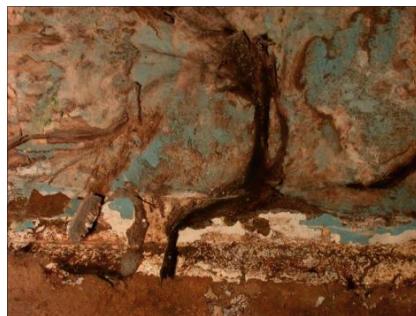
Abb. 13: Derber Strang des Braunen Kellerschwammes durchwächst das Mauerwerk hinter einem Küchenschrank; feinere Mycelien wachsen in alle Richtungen aus.

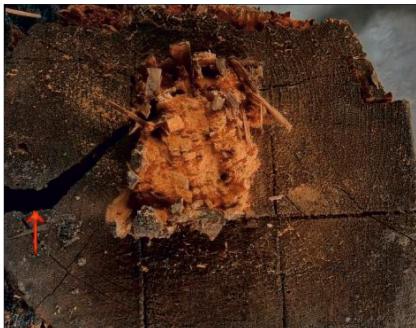
Abb. 14: Brauner Kellerschwamm: Fäuleschaden an einem Zapfen; die Fäule ist nicht in den Ständer eingewachsen und beschränkt sich auf den Zapfen; Würfelbruch fein; Holz nicht herz-getrennt und mit klaffender Spalte (↑).

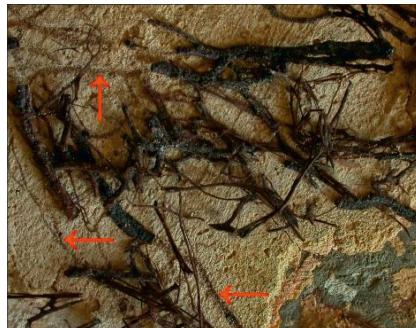
Abb. 15: Brauner Kellerschwamm: Stränge am Putz; auf dem sandigen Grund lösen sich die braun-schwarzen Stränge leicht ab; an den Stellen, an denen sie gewachsen sind, verbleiben braune Ausscheidungs-Spuren (↑).

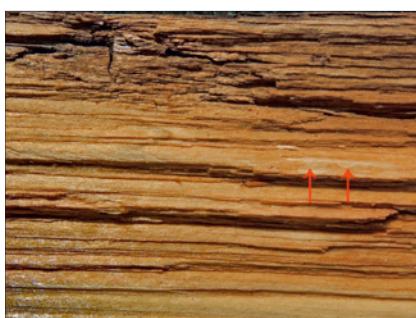
Abb. 16: Weißer Porenschwamm (*Antrodia* sp.) – Braunfäule mit muschelähnlichem Bruchbild und kleinen Mycelresten (↑); Entstehungsursache für das markante Bruchbild: Das Frühholz wird stärker abgebaut als das Spätholz; Maßstab: Bild ca. 5 cm hoch.

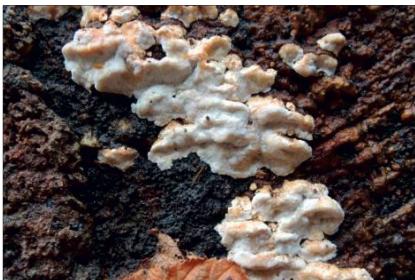
Abb. 16: Heller bis cremefarbener Fruchtkörper der Reihigen Braunfäuletramete (*Antrodia serialis*).

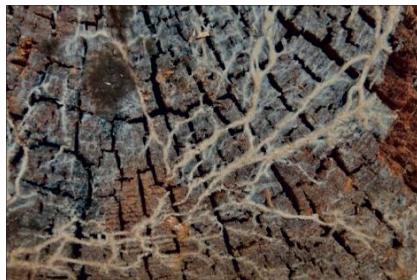
Abb. 17: Weiße, eisblumenähnliche Stränge eines Poreschwamms von einem Balkenkopf.

Porenschwämme werden oft an ihren Strängen erkannt (Abb. 17). Deren Farbe ist erst reinweiß, dann weiß mit hellgrauen oder sehr hellen, schmutzigen Farben. Sie sind bis bleistiftdick, z. T. eisblumenartig verzweigt und bleiben biegsam. Die Stränge lassen sich oft gut vom Untergrund ablösen. Stränge wachsen im Verborgenen hinter Verschalungen, Dachpappen, Sperrsichten, Folien und in unzugänglichen Hohl-

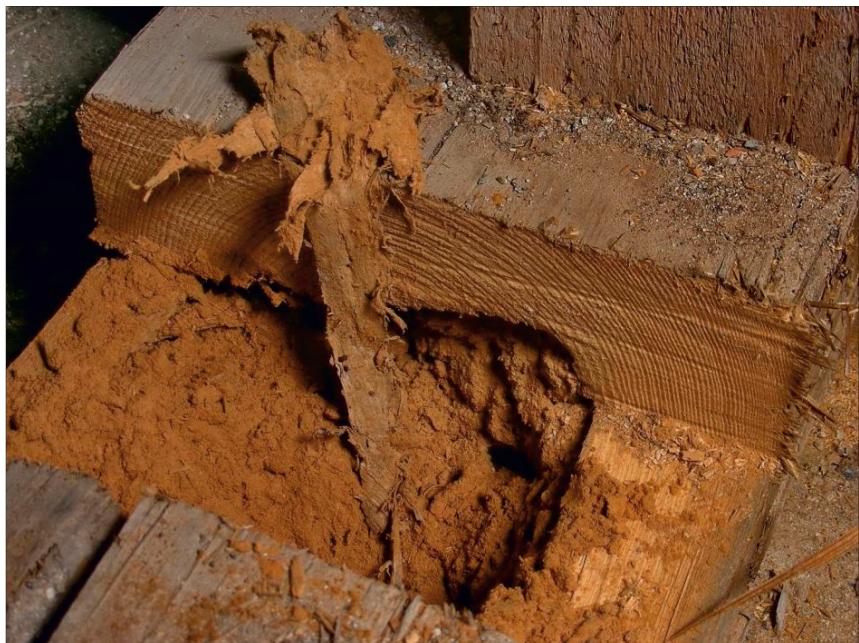
Abb. 18: Stränge und lappiges, braungraues Mycel des Echten Hausschwammes im Inneren eines Mauerbalkens (Innenfäule). Der Balken war dreiseitig ohne erkennbaren Schaden, luftumspült und klang nicht hohl. Das Innere zeigt eine massive Innenfäule (Braunfäule); Begleitschäden durch den Balkenkopf-Pochkäfer / Schwammholzkäfer (*Trypopitys carpini*); trotz des massiven Mycel-einwuchses wurde der luftumspülte Holzmantel nicht abgebaut.

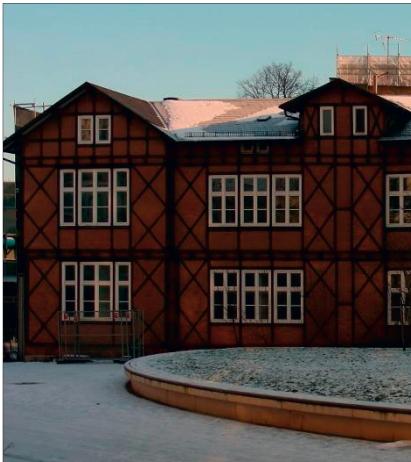
Abb. 19: Ein von außen intakt aussehendes Fachwerkhaus; es hatte eine Innendämmung, die zum Bauschaden führte; das Gebäude wurde abgerissen.

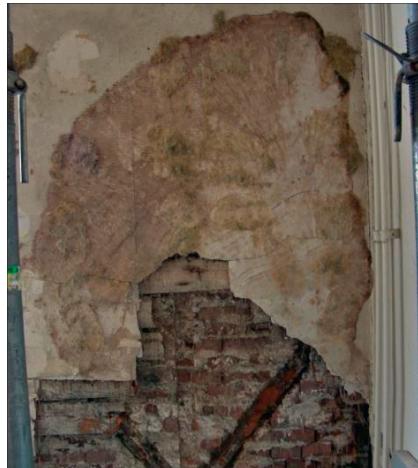
Abb. 20: Detail von Abb. 19 (Innenansicht): Innendämmung entfernt; Mycel mit Zuwachszone und Braunfäuleschaden sind sichtbar.

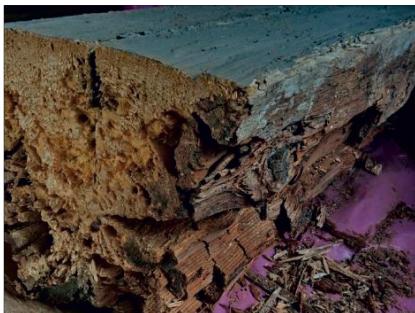
Abb. 21: Fachwerk-Ständer nach dem Ausbau; eine Seite fast intakt; andere Seit mit massiver Braunfäule durch den Echten Hausschwamm/ Schwammholzkäfer (*Priobium* sp.).

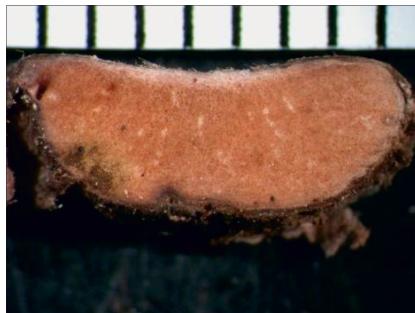
Abb. 22: Strang des Echten Hausschwamms im Querschnitt, das Innere ist kaum erkennbar strukturiert; Maßstab mit Millimetern.

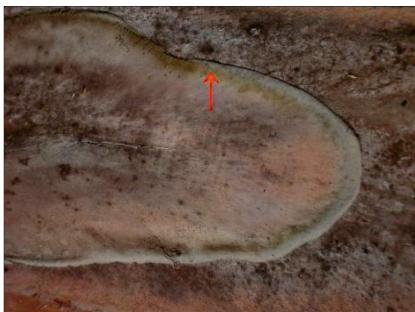
Abb. 23: grau-violette Myzel des Echten Hausschwamms mit gelben Hemmflecken (↑) auf einer verdeckten, verschimmelten Putzfläche im Bad; Maßstab: Bild 10 cm hoch

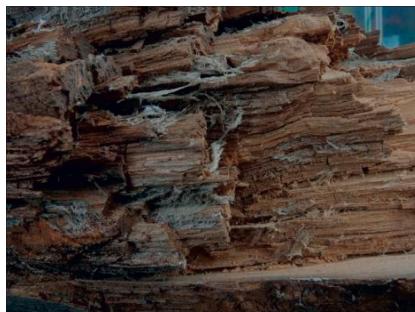
Abb. 24: Echter Hausschwamm: Riegel mit einer massiven Braunfäule, durchzogen von Mycelien und feinen weiß-grauen Strängen, nach dem Ausbau.

Die Stränge sind außen silbrig-grau (Abb. 24), innen oft weiß bis cremeifarben, alt auch graubraun bis schwarz und von dickem, lippigem Mycel umgeben (eingebettete Stränge; Abb. 24). Sie wachsen oft verborgen im Mauerwerk, in dem sie sich ausbreiten. Die Myzelien und Stränge sind jung reinweiß bis cremeifarben, später hellgrau, braun bis braunschwarz. Ihre Oberflächen werden oft von Mikroorganismen wie Schimmelpilzen und Bakterien besiedelt, die dann die typische silbrige Farbe verursachen (Abb. 23). Zudem sind die Stränge des Echten Hausschwammes im Querschnitt kaum strukturiert (Abb. 22). Bei ungünstigen Wachstumsbedingungen treten an den Myzelien oft Verfärbungen auf. Besonders dichte und farbige Myzelien werden oft an den Ausbreitungsgrenzen des Befalls gefunden (Abb. 23). An Rändern treten gelbe, braune, schwarze, violette und graue Verfärbungen und Tönungen auf. Dünnerne Myzelien finden sich eher in satt durchfeuchteten Bereichen. Es existieren jedoch vielfache Variationen.

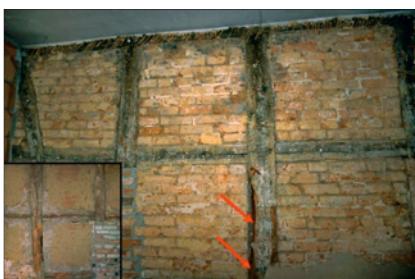
Abb. 25: Eine Fachwerk-Innenwand; einige Fehlstellen durch Fäule sichtbar (↑); Eckbild zeigt Rückseite.

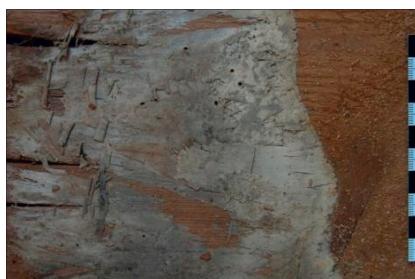
Abb. 26: Myzel des Echten Hausschwamms auf einer Dielenunterseite; typisches graues, lappiges Myzel mit Zuwachszone; Maßstab mit Zenti- und Millimetern.

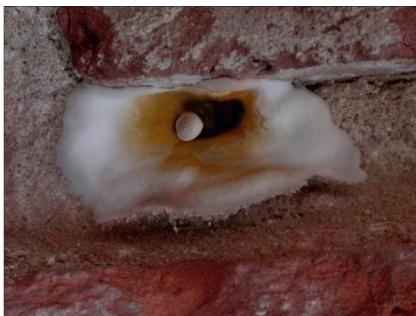
Abb. 27: Echter Hausschwamm: Fruchtkörperbildung an einem Packer; Mycel wächst durch das Rohr des Packers.

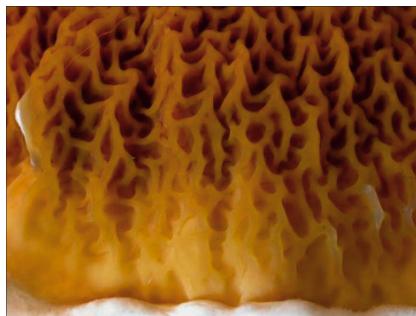
Abb. 28: Echter Hausschwamm: Detail des faltig gewundenen Fruchtkörpers

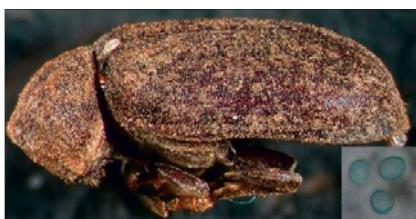
Abb. 29: fein behaarter Bunter Nagekäfer (*Xestobium rufovillosum*); Eckbild zeigt die mikroskopisch kleinen Konidien des Ausgebreiteten Hausporlings (ca. 8–12 µm lang).

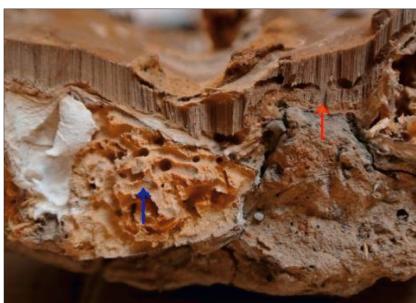
Abb. 30: Ausgebreiteter Hausporling: Fruchtkörper im Anschnitt [mit Lehmresten und Holz auf der Unterseite]; die Poren sind als feine Röhren sichtbar (↑); Holz mit Larvengängen des Bunten Nagekäfers (↑).

Die Fruchtkörper sind verschiedenartig: Es werden kleine Konsolen oder große, ja quadratmetergroße, flächige Beläge gebildet. Auch die Dicke der Fruchtkörper ist entsprechend variabel von 0,4 bis über 10 cm. Sie sind fest bis korkig-hart, fast holzig-hart und leicht an ihren Poren zu erkennen. Jung sind die Fruchtkörper weißlich, hellgrau bis braun, im Alter werden sie braun bis ockerbraun (Abb. 30). Die Poreschicht hat 4–5 Poren je mm und zeigt jung z. T. einen silbernen Glanz (MOORE/FULLER, 2001).

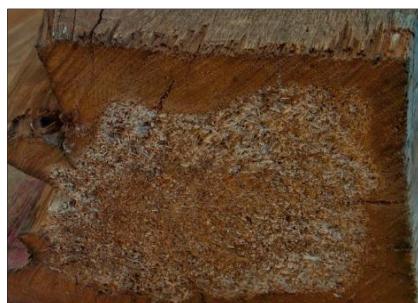
Abb. 31: Ausgebreiteter Hausporling: Weißfäuleschaden an einem Sparren mit massiver Innenfäule; der noch tragende Teil ist schmal geworden. Der erhebliche Fäuleschaden war von außen nicht sichtbar; Material von K. RENHAK (Benshausen).

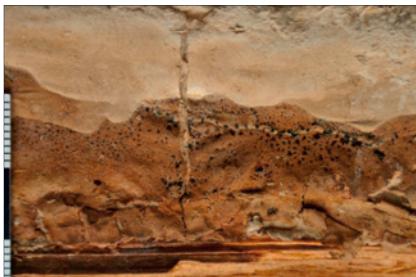
Abb. 32: Ausgebreiteter Hausporling: Braunes, styroporartiges Oberflächenmyzel mit weißen Untermycel (oben im Bild); die feinen braunen bis schwarzen Punkte sind die Reste von Guttations-tropfen; Maßstab mit Zenti- und Millimetern.

Das Oberflächenmycel ist jung weiß und wird dann bräunlich, einige Partien bleiben hell, gelbe Verfärbungen wurden bisher nicht beobachtet. Mycel in der Konstruktion ist meist weiß, Verfärbungen treten am Rand auf. Mycelmatten können einige Quadratmeter bedecken. Ein gutes Merkmal bilden die fast immer vorhandenen braunen eingetrockneten Guttationstropfen am Oberflächenmycel (BUCHWALD, 1986).

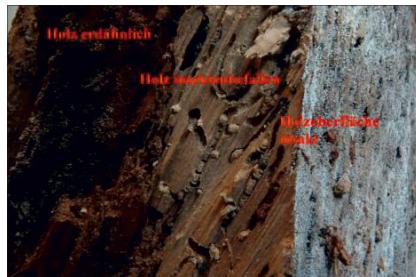
Abb. 33: Detail des Insekten- und Fäule-schadens mit einer auffällig intakten Ober-fläche (rechts im Bild).

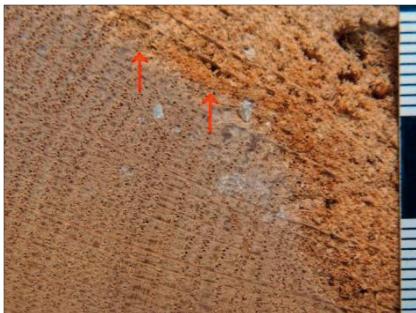
Abb. 34: Ausgebreiteter Hausporling: Scharf be-grenzter Weißfäuleschaden an einem Bauteil (↑); Maßstab mit Zenti- und Millimetern.

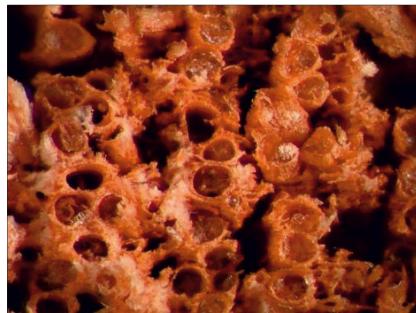
Abb. 35: Ausgebreiteter Hausporling: Detail des Weißfäuleschadens zeigt finalen Abbau an Eichenholz; das Bild zeigt Frühholzgefäß.

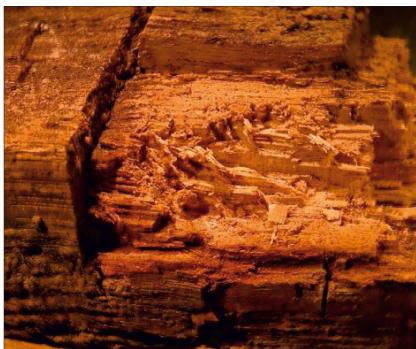
Abb. 36: Ausgebreiteter Hausporling und Kellerschwamm: Doppelbefall – innen Weiß- und außen Braunfäule.

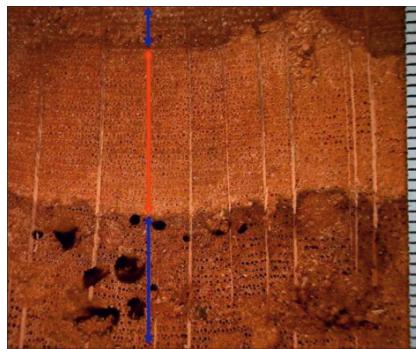
Abb. 37: Ausgebreiteter Hausporling (↑) und Kellerschwamm (↓). Detail: eng verwobene Befäle in einem Bauteilausschnitt; Maßstab mit Millimetern.

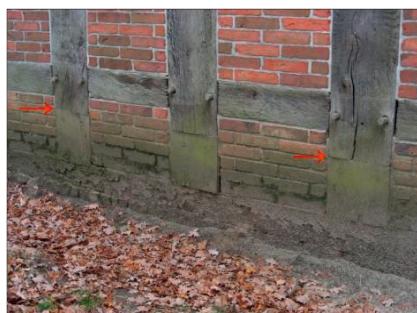
Abb. 38: Negativbeispiel: Schwellenbereich mit Moderfäulepilz-Befall; erkennbar ist, dass die Schwelle schon einmal ersetzt wurde; die Schnittstellen sind sichtbar (↑); Spritzwasserzone am Schmutz gut erkennbar.

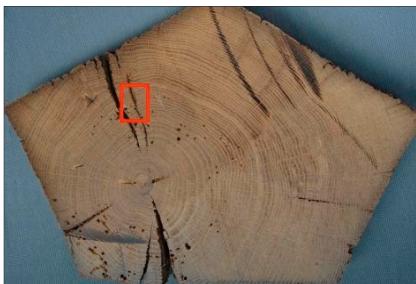
Abb. 40: Bauteil aus einem Turm; der alte Eichen-Stiel wirkt intakt und ist nagelfest, abgesehen von den Fraßgängen des Bunten Nagekäfers (*Xestobium rufovillosum*); Material von R. OTT (Gammertingen).

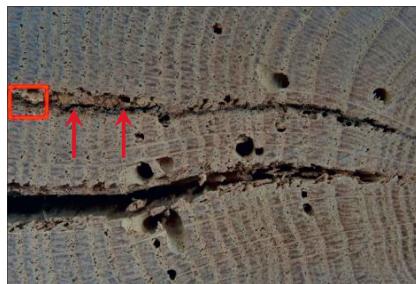
Abb. 41: Detail von Abb. 40 (siehe Kasten): Kleinräumiger Kombinationsbefall in den eingeschlossenen Holzrissen/-spalten: jüngere Larven des Bunten Nagekäfers fressen in den stärker mit Moderfäulepilzen und Bakterien befallenen Bereichen (↑).

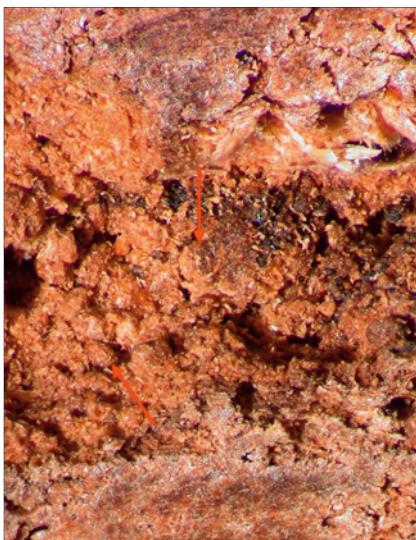
Abb. 42: Detail von Abb. 41 (siehe Kasten): Befall mit Moderfäulepilzen und kleinen Larven des Bunten Nagekäfers, erkennbar an den diskusförmigen Kotpartikeln (↑).

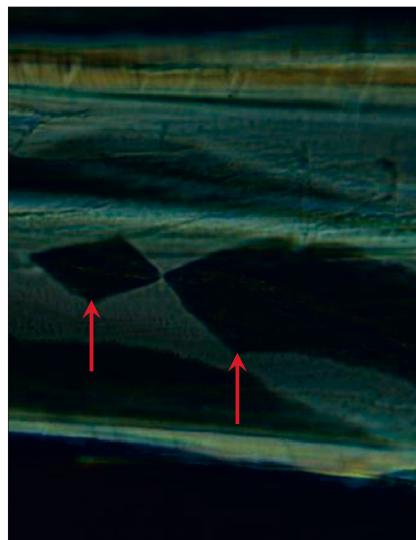
Abb. 43: Polarisationsmikroskopische Aufnahme im Längsschnitt; Moderfäulepilz-Befall bei 1500-facher Vergrößerung: spitz zulaufende, hintereinander angeordnete Kavernen innerhalb der Holzfasern (↑).

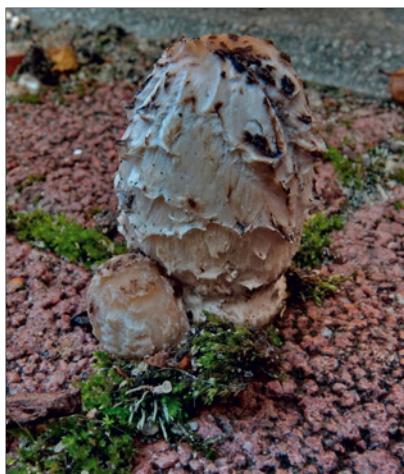
Abb. 44: junge, noch nicht aufgeschirmte Fruchtkörper des Schopftintlings an einem Gebäudefuß.

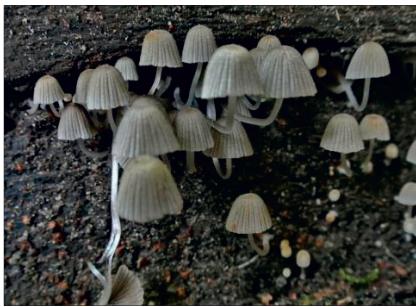
Abb. 45: Gesäte Tintling (*Coprinus disseminatus*) Fruchtkörper an einem Gebäudefuß; Hüte kaum 2 cm im Durchmesser.

Die Gattung kann gut anhand der zerlaufenden Fruchtkörper erkannt werden. Diese gliedern sich dabei in Hut und Stiel und sind meist fein, filigran und schlank (Abb. 45). Am Gebäudefuß treten zuweilen auch kompaktere Tintlings-Arten auf, z. B. die des Schopftintlings (Abb. 45).

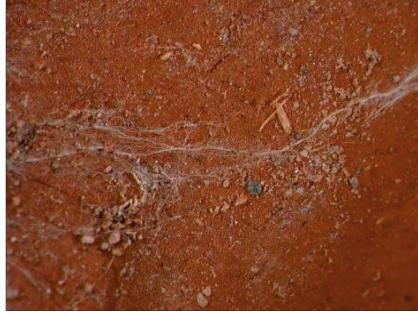
Abb. 47: Doppelbefall: Feine, eisblumenähnlich verzweigte, weiße Stränge des Mehligten Stachelsporlings (*T. farinacea*) auf dem ockerfarbenen Mycel des Ausgebreiteten Hausporlings (*Donkioporia expansa*).

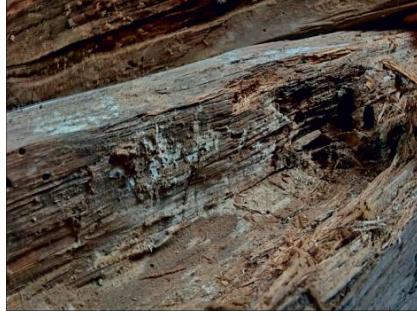
Abb. 48: Doppelbefall: Weißfäuleschaden mit weißem Mycel an einem Zapfenloch durch einen Stachelsporling (*Trechispora spp.*) sowie feiner Würfelbruch, verursacht durch den Braunen Kellerschwamm (*Coniophora puteana*).

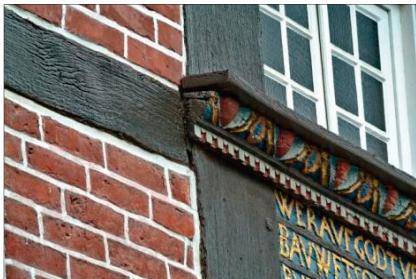
Abb. 49: Schönes Detail eines Fachwerkhauses, das der Wasserableitung dient.

Vielmehr sollte die Fassade vor Niederschlägen geschützt werden. Durch viele kleine Details kann die Wasserableitfähigkeit einer Fassade verbessert werden (Abb. 49 und Abb. 50); nicht jede Fassade braucht eine Verschalung oder kann unter Glas stehen (Abb. 51 und Abb. 52).

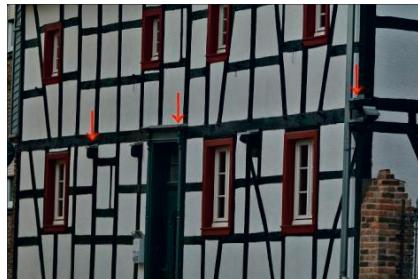
Abb. 50: Kleine Details am Fachwerk, die der Wasserableitung dienen (Pfeile).

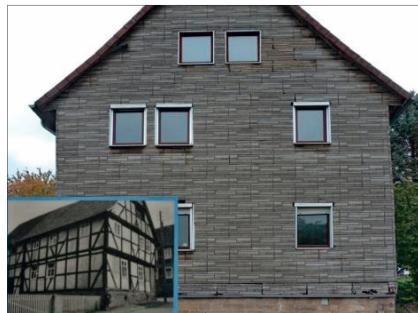
Abb. 52: Verstecktes Fachwerk; Eckbild zeigt historischen Zustand.

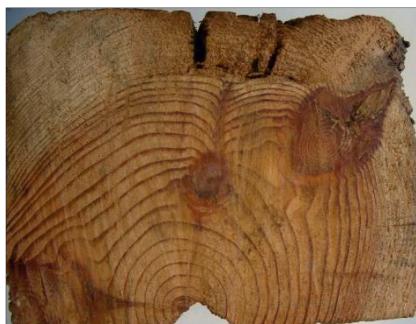
Abb. 53: Kiefernholz-Querschnitt. Fachwerkstiel mit intaktem Kernholz; Splintholz braunfaul und Bereichsweise final zerstört; Balken herzgetrennt und rissfrei.

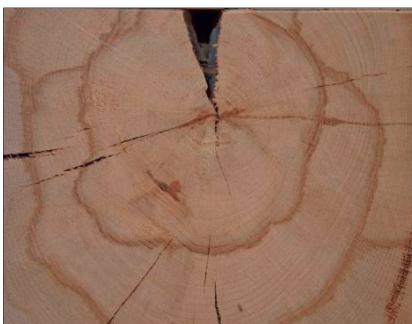
Abb. 54: Eiche: Balken aus nicht herzgetrenntem Holz mit tiefem, breitem Riss bis ins Mark (Trocknung zu stark).

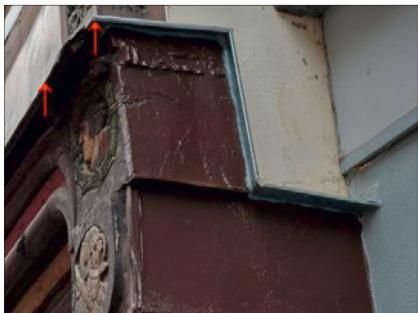
Abb. 55: Abtrocknung mit Tropfnasen (1).

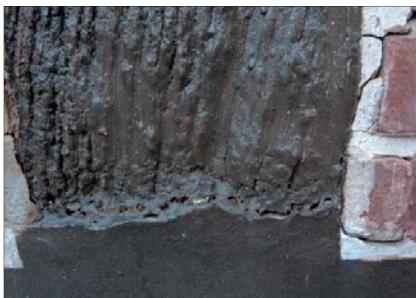
Abb. 56: Stiel mit Übergang zu einer Beton-Schwelle. Dem Quellen und Schwinden des Holzes kann die Dichtmasse nicht folgen und ist gerissen, dadurch dringt vermehrt Wasser ein, das kaum mehr entweichen kann.

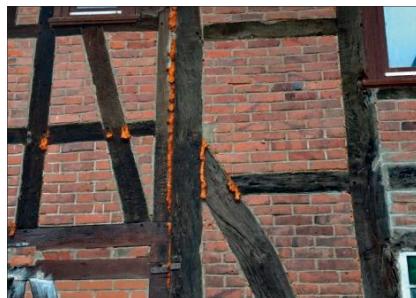
Abb. 57: Riten und Spalten wurden mit Bauschaum gefüllt, eingedrungenes Wasser kann nur schwer entweichen.

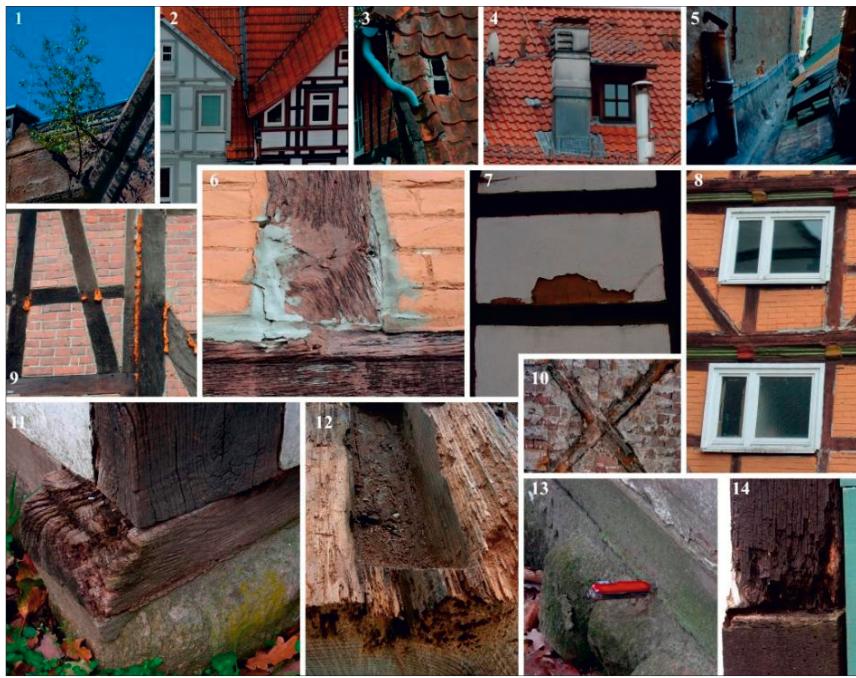
Abb. 58: Typische Schadensschwerpunkte im Sichtfachwerkbau:

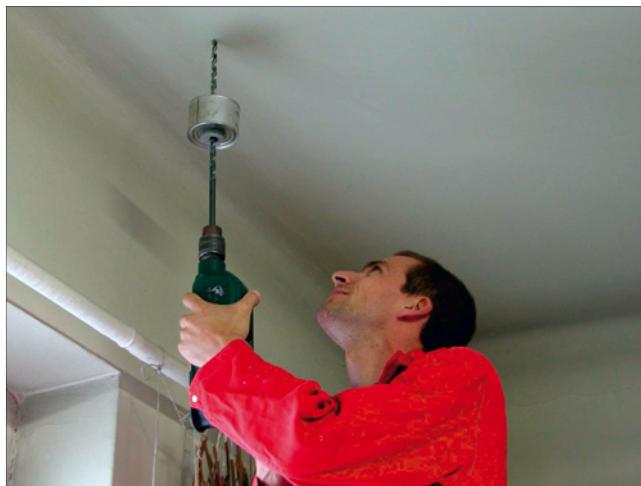
Abb. 1: Bohrwiderstandsuntersuchung einer Deckenkonstruktion

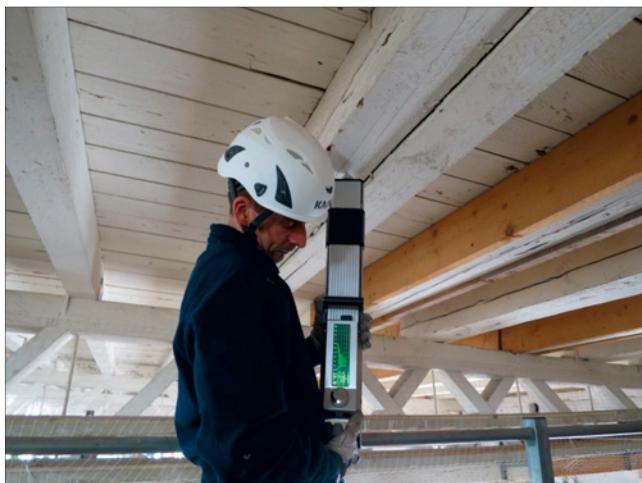
Abb. 2: Bohrwiderstandsmessung mittels Resi PD300 im Praxiseinsatz

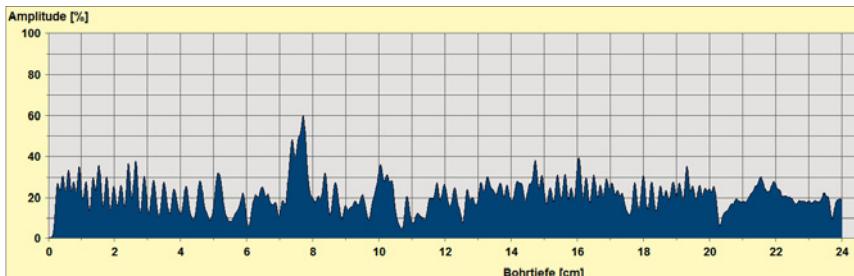
Abb. 3: Bohrwiderstandskurve durch eine Massivholzwand mit 6 cm dicken Elementen; keine Schäden

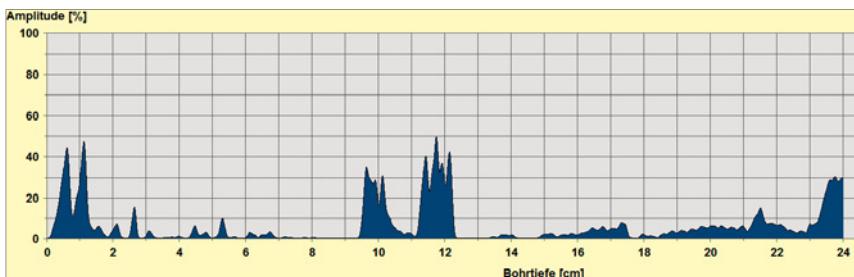
Abb. 4: Bohrwiderstandskurve durch eine Massivholzwand mit 6 cm dicken Elementen; massive Fäulnisschäden hinter einer intakten Außenschicht von etwa 1,5 cm

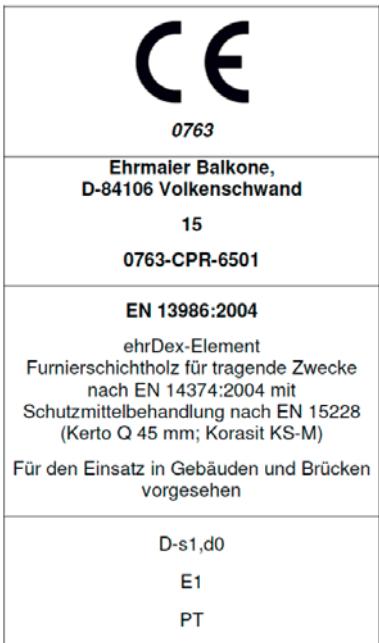
Wesentliches Merkmal	Leistung
Dauerhaftigkeit <ul style="list-style-type: none"> ■ Art der Behandlung ■ Schutzmittel ■ Eindringtiefeklasse ■ Wert der Schutzmittellaufnahme ■ Zielorganismen: <ul style="list-style-type: none"> · holzzerstörende Pilze · Insekten · Termiten · maritime Holzzerstörer 	PT Kesseldruckimprägnierung Korasit KSM NP 5 14 kg/m³ Ja Ja Ja NPD

Abb. 1: Beispiel für eine CE-Kennzeichnung eines mit Holzschutzmitteln behandelten Holzbauproduktes sowie Auszug aus der Leistungserklärung

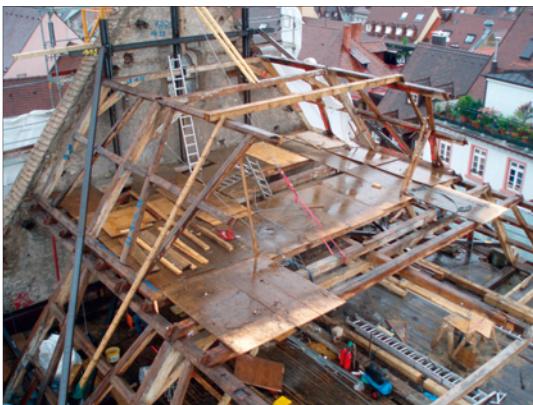
Abb. 1: Freiburg Augustinermuseum Rückbau des Dachtragwerkes über dem Langhaus (Bildquelle: Firma Bennert)

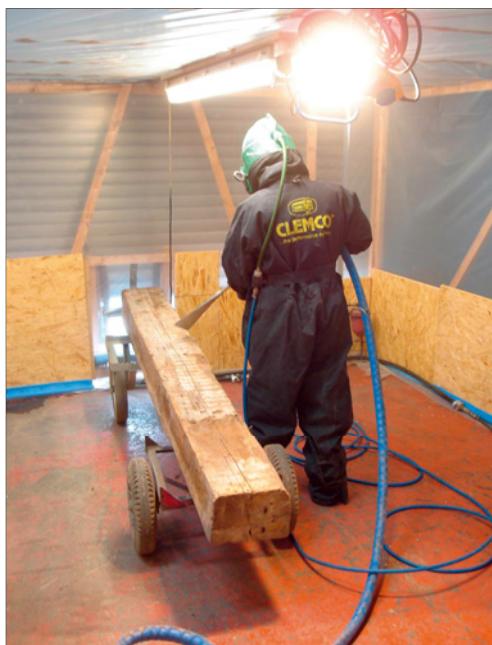
Abb. 3: Freiburg Augustinermuseum Schadstoff-dekontamination durch Trockeneisstrahlen in der Lagerhalle
(Bildquelle: Firma Bennert)

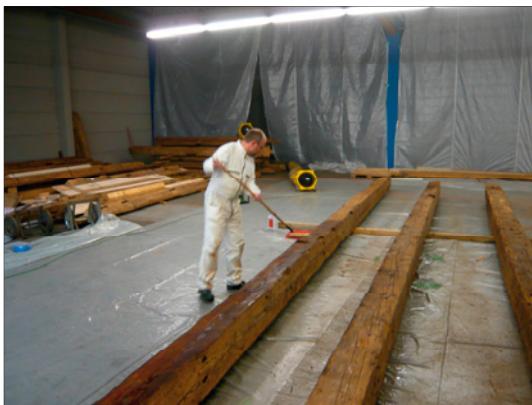
Abb. 4: Freiburg Augustinermuseum Maskierung der Hölzer
(Bildquelle: Firma Bennert)

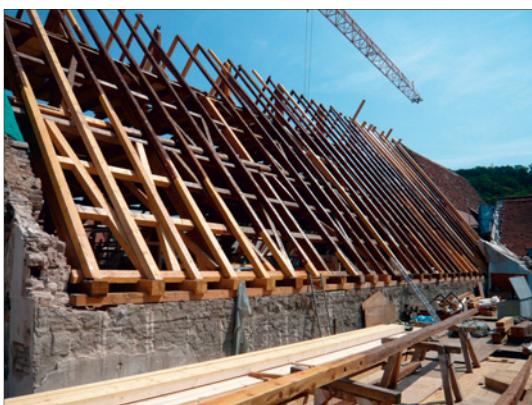
Abb. 5: Freiburg Augustinermuseum Wiedererrichten des Dachtragwerkes
über dem Langhaus (Bildquelle: Firma Bennert)

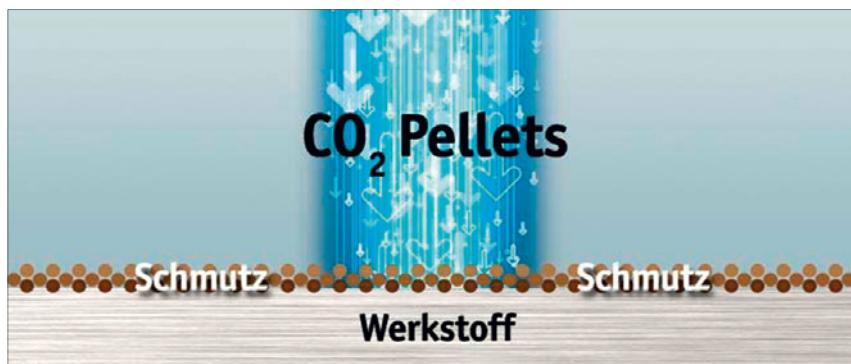
Trockeneis-Pellets werden mit Druckluft und hoher Geschwindigkeit auf die Oberfläche gestrahlt und führen zu einer schlagartigen punktuellen Unterkühlung. Infolge der unterschiedlichen Wärmeausdehnungskoeffizienten entstehen zwischen den Schichten thermische Spannungen. Verschmutzungen/ Beschichtungen versprüden und platzen vom Objekt ab.

Abb. 8: Phase 1 (Bildquelle: Firma WITHE LION)

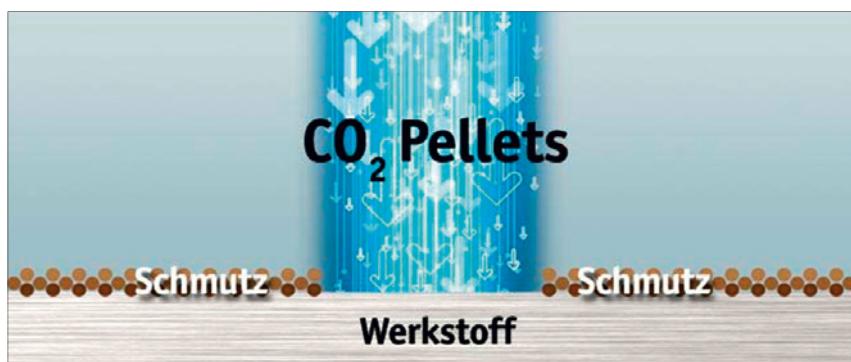
Phase 2 – kinetischer Effekt

Die kinetische Energie der auftreffenden Trockeneisteilchen führt zu einer Verformung und Zerkleinerung der Trockeneispartikel, die so tief in die entstehenden Mikrorisse eindringen und den Schmutz/die Beschichtung unterwandern.

Abb. 9: Phase 2 (Bildquelle: Firma WITHE LION)

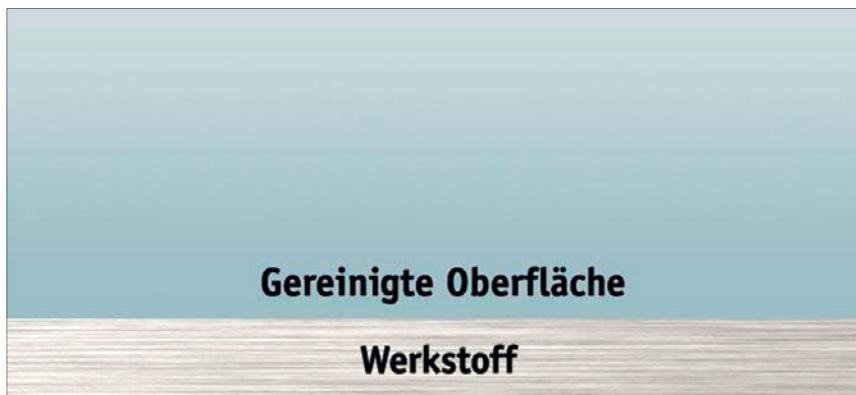
Ergebnis

Je nach Werkstoff, Düsenwahl und Druck lassen sich keine oder nur geringe Oberflächenaufrauhungen feststellen. Das Trockeneisstrahlverfahren kann daher im Vergleich zu den herkömmlichen, traditionellen Strahltechniken als ein nicht abrasives Verfahren eingeschätzt werden.

Abb. 11: Ergebnis (Bildquelle: Firma WITHE LION)

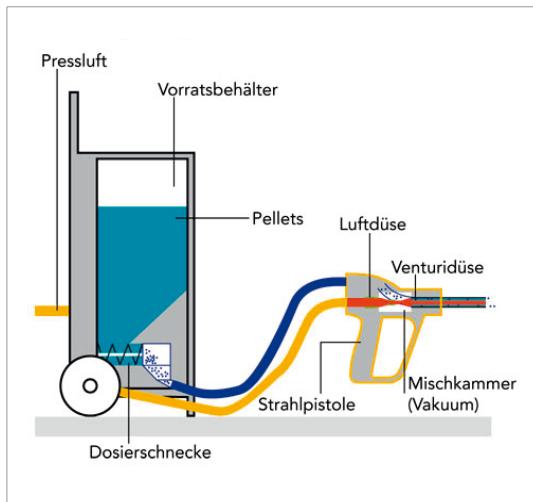
Abb. 12: Prinzip Gerätetechnik (Bildquelle: Firma SANTOS)

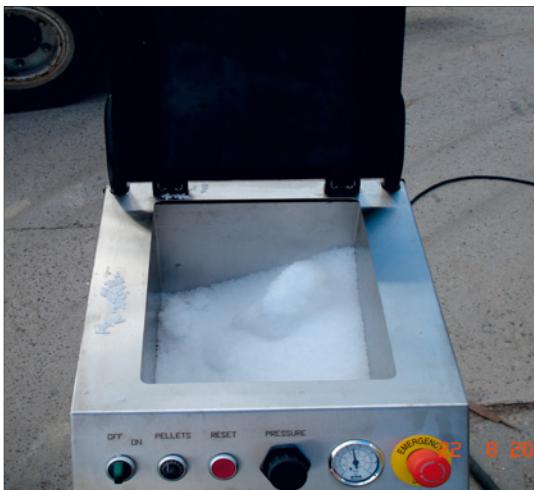
Abb. 13: Vorratsbehälter im Strahlgerät mit Trockeneis gefüllt mit Trockeneis (Bildquelle: Firma Bennert)

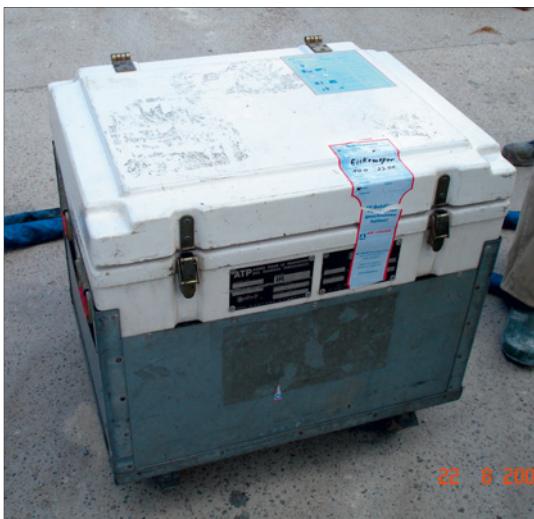
Abb. 14: Thermo-Vorratsbehälter mit Trockeneis gefüllt (Bildquelle: Firma Bennert)

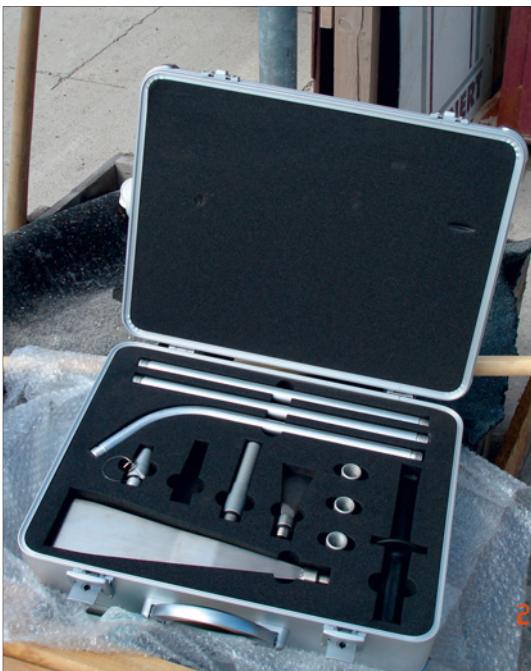
Abb. 15: Strahldüsensatz (Bildquelle: Firma Bennert)

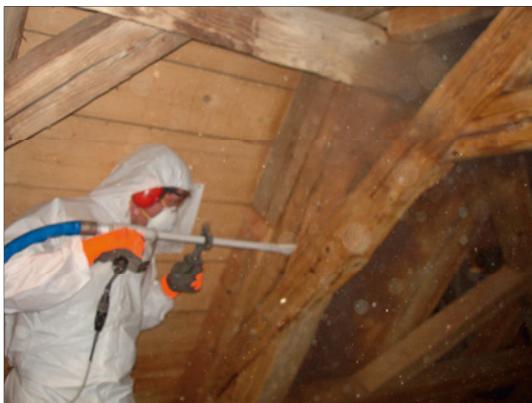
Abb. 16: Burg Gnandstein Schadstoffdekontamination
(Bildquelle: Firma Bennert)

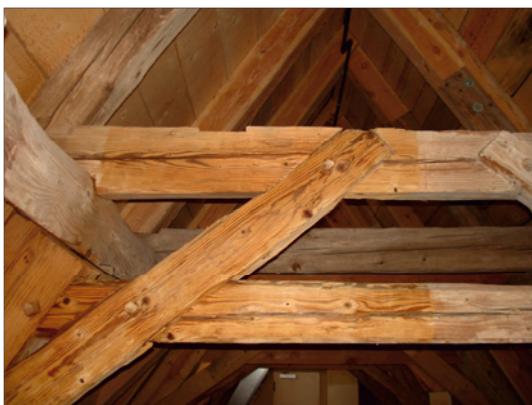
Abb. 17: Burg Gnandstein erzieltes Reinigungsergebnis
Schadstoffdekontamination (Bildquelle: Firma Bennert)
