## 4.10 FALL W1

## DATEN FALL W1

## GEBÄUDE FALL W1

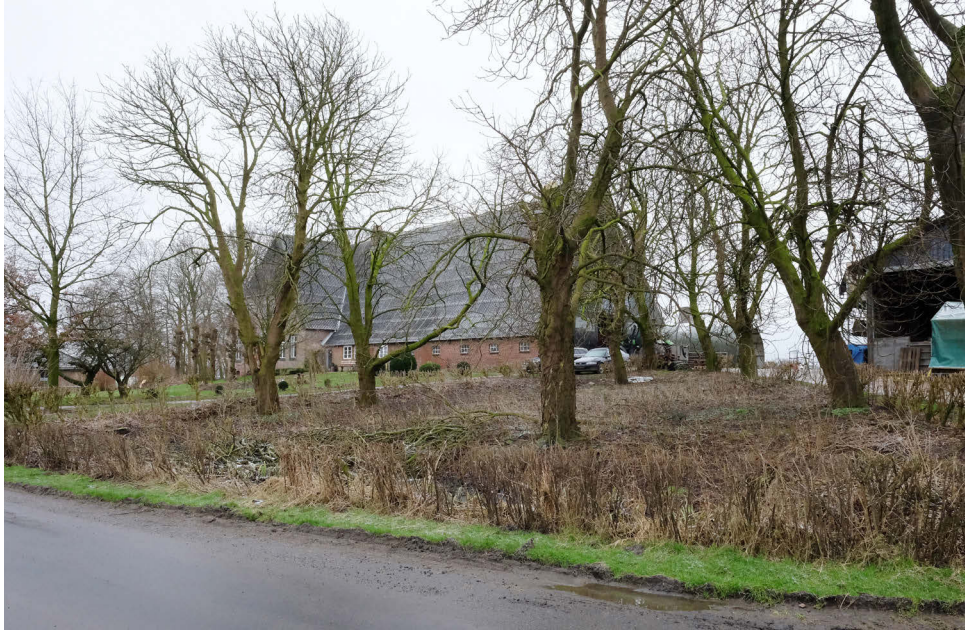
4-112 (oben) – Blick von der Straße auf das Fachhallenhaus (mitte), den Kuhstall (rechts) und Altenteilerhaus (links). Lüder, 2018.

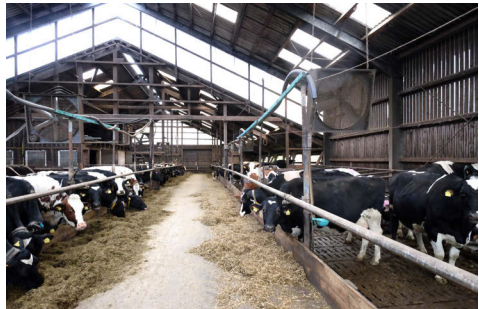
4-114 (rechts) – In zwei Bauabschnitten gebauter Kuhstall. Lüder, 2018.

Bauzeit: 1993/94 | Breite x Länge: 23,2 x 24,4 m | Grundfläche: ca. 566 qm | Höhe: 8,5 m

Tragkonstruktion: Holzständerbau | Dach: Satteldach. Wellblech, Photovoltaik | Fassade: Holz

Bauzeit: 2003 | Breite x Länge: 23,2 x 24,4 m | Grundfläche: ca. 566 qm | Höhe: 10,5 m

Tragkonstruktion: freitragende Stahlhalle

Dach: Satteldach. Wellblech, Photovoltaik | Fassade: Holz

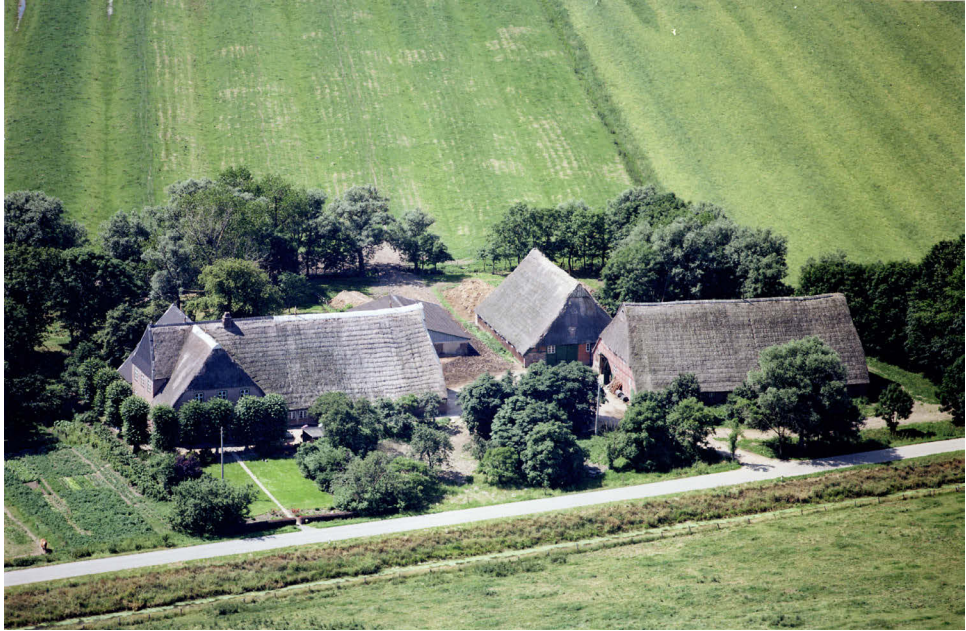
4-118 (oben) – Luftbild Hofstelle, ca. 1970-80er Jahre: Fachhallenhaus, Schweinestall, historischer Stall, historische Scheune (v.l.n.r.). Unbekannt. Erhalten von Eigentümer.

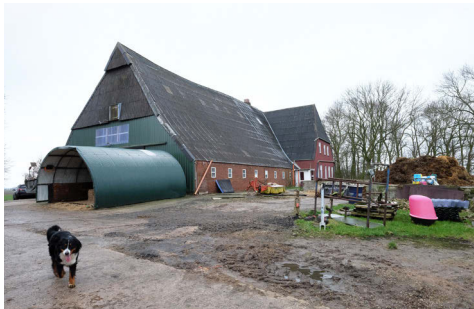
4-119 (unten links) – Fachhallenhaus Wirtschaftsteil mit neuem Giebel, Wohnteil mit wärmegegedämmter Fassade. Lüder, 2018.

- Aufgabe Gemüseanbau
  - Fällung von Bäumen
  - Zuschüttung von Gräben
- Fachhallenhaus:
- Verkauf von hölzernen Alkoven
  - Ersatz der Reetdeckung durch Eternit in mehreren Etappen
  - Erneuerung der Decke über Erdgeschoss im Wirtschaftsteil
  - Aufgabe der Tierhaltung (2005) und Abbruch des in den 1970er Jahren eingebauten Betonbodens (ca. 2013)
  - Abbruch der gemauerten Giebelwand des Wirtschaftsteils und Neuaufbau mit blechverkleideter Holzkonstruktion und großem Tor
  - Modernisierung des Wohnteils: Grundrissveränderungen; neue Fenster; Einbau Innendämmung (Glaswolle mit Trockenbauverkleidung); Einbau Zentralheizung und Ausbau der Kachelöfen (nach 2008); Sanierung der seitlichen Giebelwand mit Wärmedämmverbundsystem; Einbau einer Einliegerwohnung mit eigenem Eingang; Modernisierung Bad (ca. 2014)

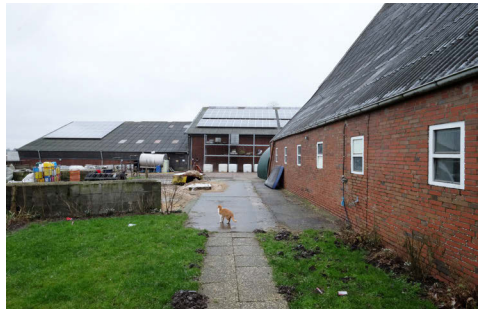
4-120 (unten rechts) – Neue Kuhställe, Fachhallenhaus (rechts). Lüder, 2018.

- Abbruch des historischen Stalls und Neubau Kuhstall

- Abbruch der historischen Bargscheune und Neubau Kuhstall (Erweiterung)
