4.10 FALL W1

DATEN FALL W1

GEBÄUDE FALL W1

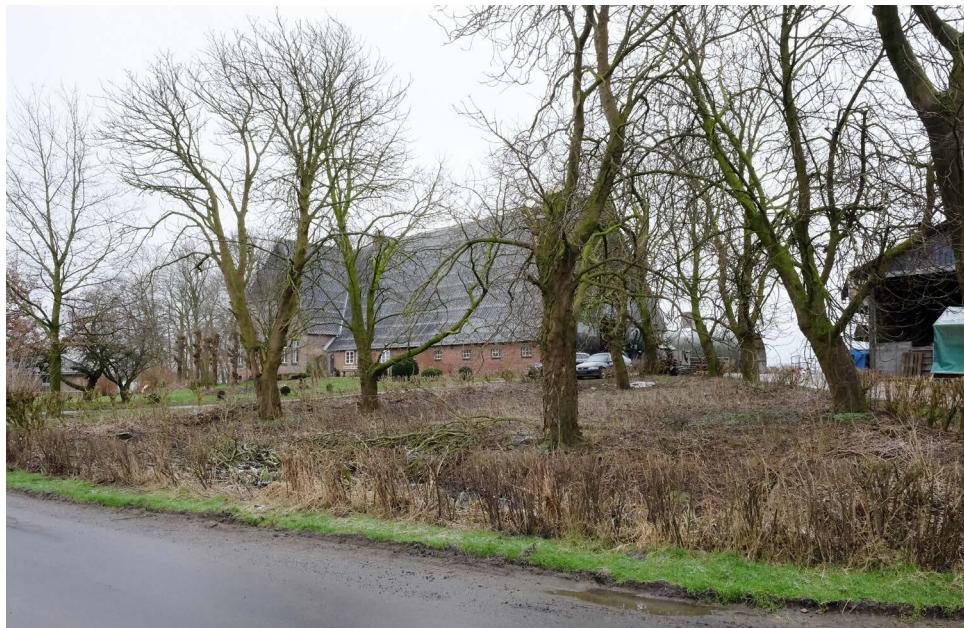
4-112 (oben) – Blick von der Straße auf das Fachhallenhaus (mitte), den Kuhstall (rechts) und Altenteilerhaus (links). Lüder, 2018.

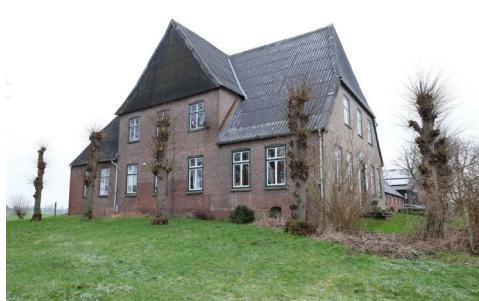
4-113 (links) – Wohnteil Fachhallenhaus mit Hauslinden. Lüder, 2018.

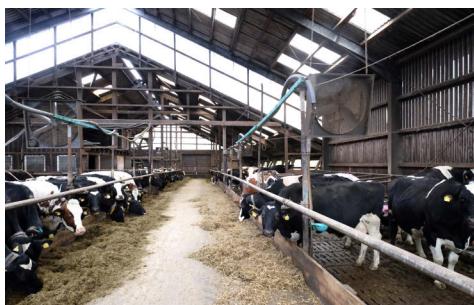
4-114 (rechts) – In zwei Bauabschnitten gebauter Kuhstall. Lüder, 2018.

6 STALL

Bauzeit: 1993/94 | Breite x Länge: 23,2 x 24,4 m | Grundfläche: ca. 566 qm | Höhe: 8,5 m

Tragkonstruktion: Holzständerbau | Dach: Satteldach. Wellblech, Photovoltaik | Fassade: Holz

7 STALL (ERWEITERUNG VON 6)

Bauzeit: 2003 | Breite x Länge: 23,2 x 24,4 m | Grundfläche: ca. 566 qm | Höhe: 10,5 m

Tragkonstruktion: freitragende Stahlhalle

Dach: Satteldach. Wellblech, Photovoltaik | Fassade: Holz

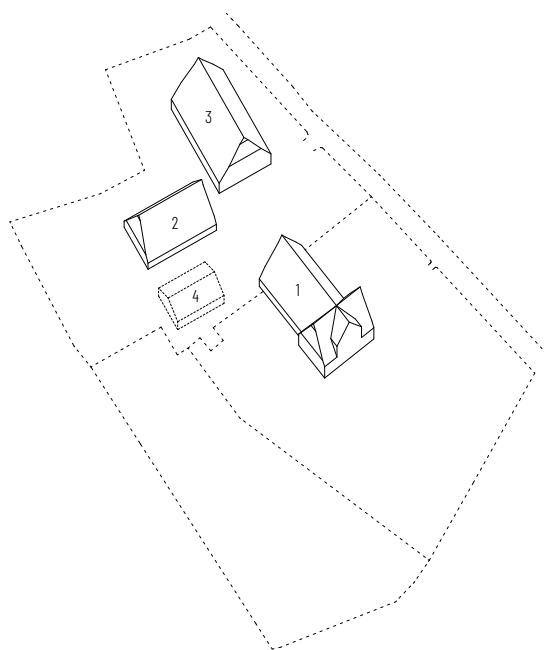
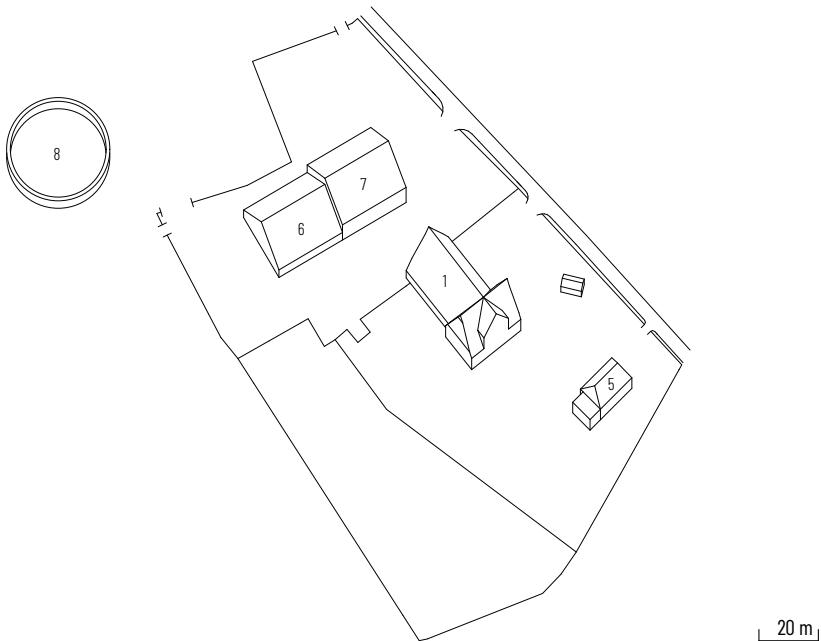
4-115

Genordnete Grundriss-Axonometrie 1940 (oben) und 2018 (unten). M 1:2.500.

1 FACHHALLENHAUS (KREUZHAUS, ZWEIGESCHOSSIGER WOHNTEIL)

Bauzeit: Wirtschaftsteil vor ca. 300-350 Jahren (zwischenzeitlich Erweiterung um zwei Fache); Wohnteil vor ca. 150 Jahren

Breite x Länge : 21,67 x 13,85 m (Kreuzhaus); 17,86 x 23,35 m (Wirtschaftsteil)

Höhe (Gerüst): ca. 12,3 m | Grundfläche: ca. 717 qm

Nutzung 1940: Wohnen, Stall, (Ernte-)Lager

Nutzung 2018: Wohnen; Wirtschaftsteil: Garage, Milchtank, Werkstatt, ungenutzte Räucher-
kammer, Abstellräume/Lager (Tierhaltung im Wirtschaftsteil bis 2005); Dachboden: keine
Nutzung

Tragkonstruktion: vermutlich 13 Fache. Holz | Dach: steile Halbwalmdächer. Eternit

Fassade: Klinker, Blech (Giebel Wirtschaftsteil), Wärmedämmverbundsystem (straßenabge-
wandter Giebel des Wohnteils) | Fenster: Holz und Kunststoff

2 STALL

Abbruch: Anfang 1990er Jahre

Breite x Länge: 16 x 26 m | Höhe (Gerüst): 10,4 m | Grundfläche: 416 qm

Nutzung vor Abbruch: Tierhaltung (Rinder, Schweine, Schafe); später nur Rinder

Dach: Walmdach. Reet | Fassade: Mauerwerk

3 BARGSCHEUNE

Bauzeit: 1860 | Abbruch: 2002

Breite x Länge: 32 x 19,7 m | Grundfläche: ca. 630 qm | Höhe (Gerüst): 12,65 m (Wolf 1979)

Nutzung 1940: Getreidelager | Nutzung vor Abbruch: Strohlager, Abstellen von Maschinen

Tragkonstruktion: Holz | Dach: Halbwalmdach. Reet | Fassade: Fachwerk, Mauerwerk

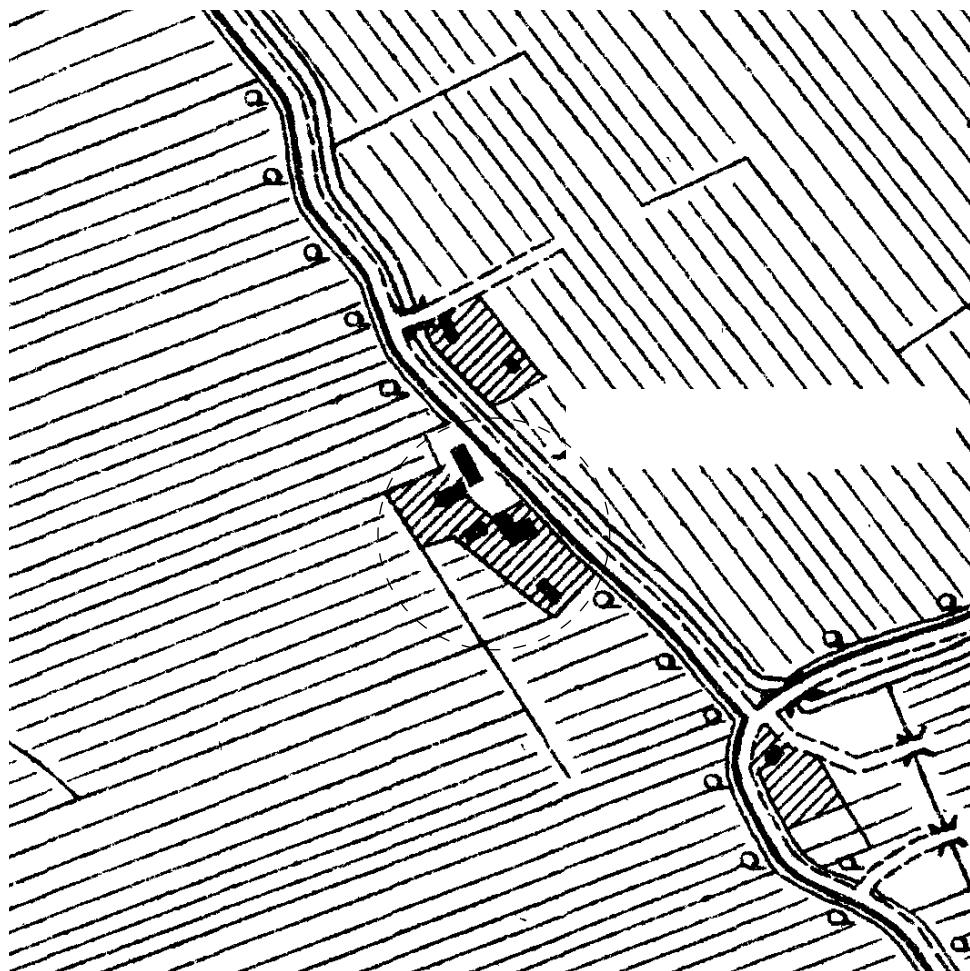
4-116

Preußische Landesaufnahme (ca. 1878). M 1:6.500.

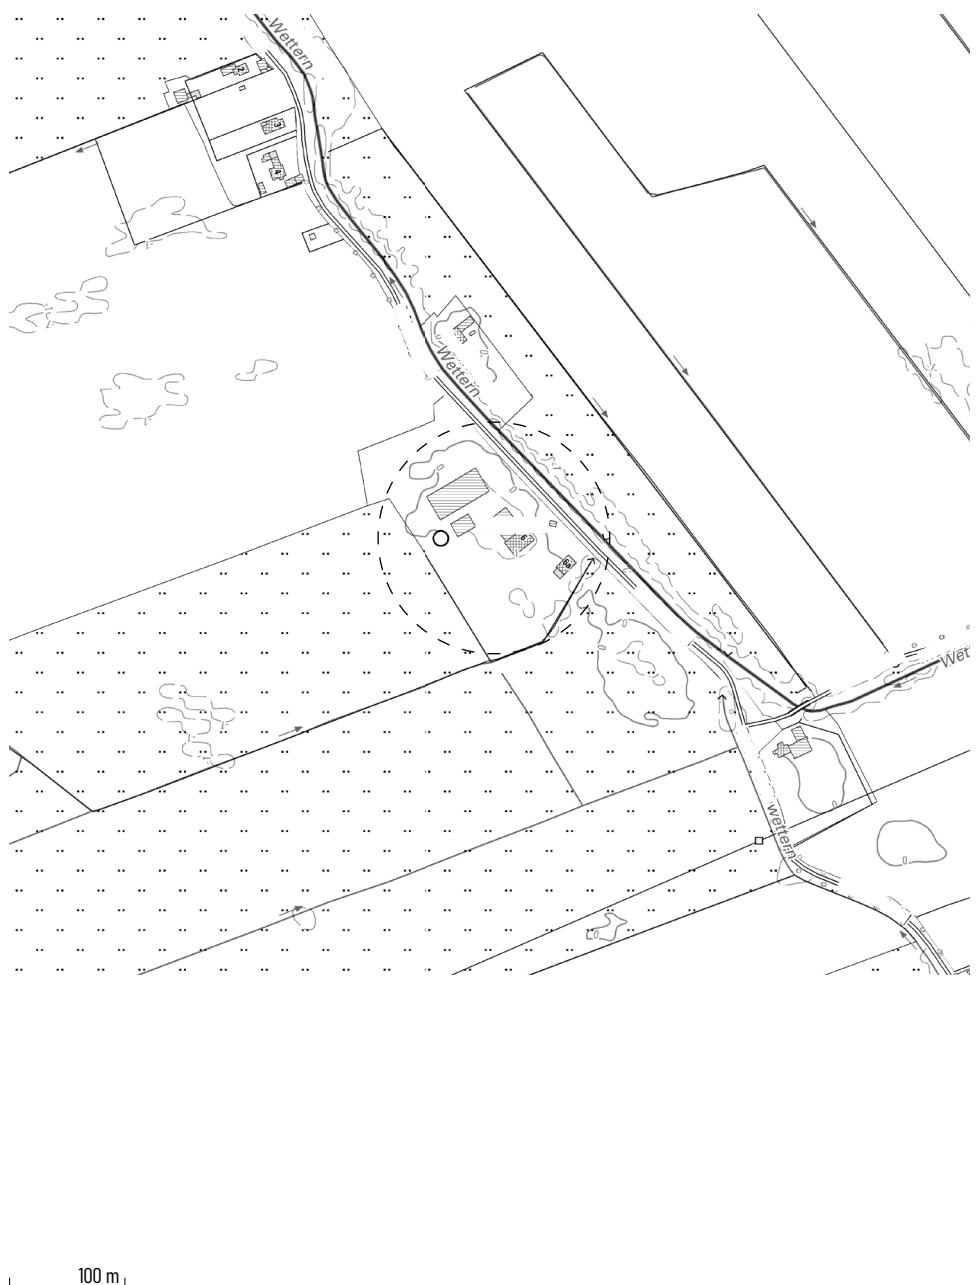
4-117
Digitale topografische Karte (dtk5, 2018). M 1:6.500.
© Geobasis-DE/LVermGeo SH 2019 (bearbeitet Lüder, 2020).

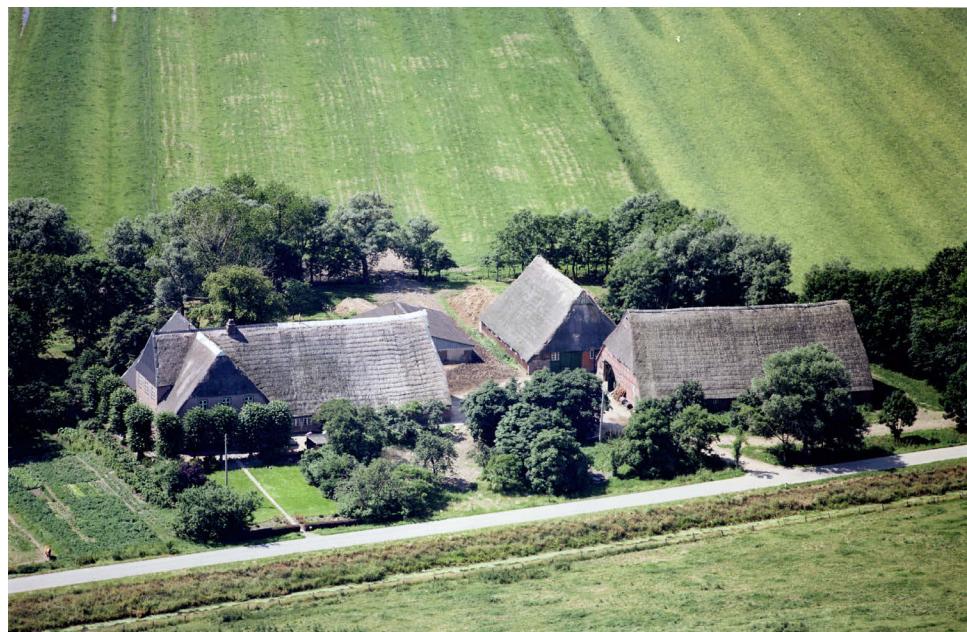
4-118 (oben) – Luftbild Hofstelle, ca. 1970-80er Jahre: Fachhallenhaus, Schweinestall, historischer Stall, historische Scheune (v.l.n.r.). Unbekannt. Erhalten von Eigentümer.

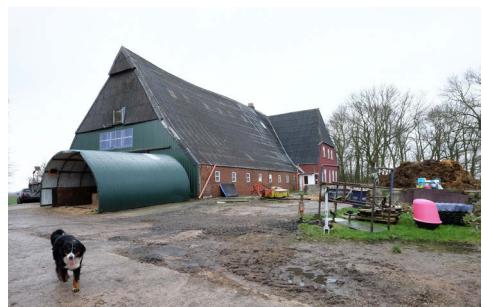
4-119 (unten links) – Fachhallenhaus Wirtschaftsteil mit neuem Giebel, Wohnteil mit wärmegedämmter Fassade. Lüder, 2018.

- Aufgabe Gemüseanbau
- Fällung von Bäumen
- Zuschüttung von Gräben
- Fachhallenhaus:
 - Verkauf von hölzernen Alkoven
 - Ersatz der Reetdeckung durch Eternit in mehreren Etappen
 - Erneuerung der Decke über Erdgeschoss im Wirtschaftsteil
 - Aufgabe der Tierhaltung (2005) und Abbruch des in den 1970er Jahren eingebauten Betonbodens (ca. 2013)
 - Abbruch der gemauerten Giebelwand des Wirtschaftsteils und Neuaufbau mit blechverkleideter Holzkonstruktion und großem Tor
 - Modernisierung des Wohnteils: Grundrissveränderungen; neue Fenster; Einbau Innenwärmemedämmung (Glaswolle mit Trockenbauverkleidung); Einbau Zentralheizung und Ausbau der Kachelöfen (nach 2008); Sanierung der seitlichen Giebelwand mit Wärmedämmverbundsystem; Einbau einer Einliegerwohnung mit eigenem Eingang; Modernisierung Bad (ca. 2014)

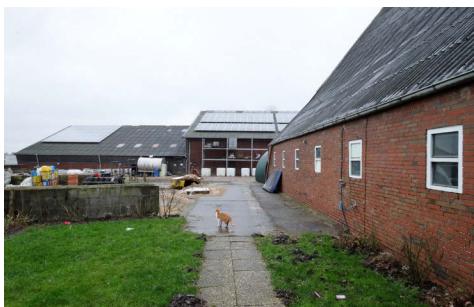
4-120 (unten rechts) – Neue Kuhställe, Fachhallenhaus (rechts). Lüder, 2018.

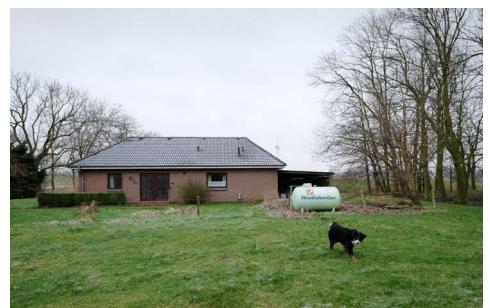
4-122 (rechts) – Abgesacktes Altenteilerhaus am Rande der Warft. Lüder, 2018.
