4.10 FALL W1

DATEN FALL W1

GEBÄUDE FALL W1

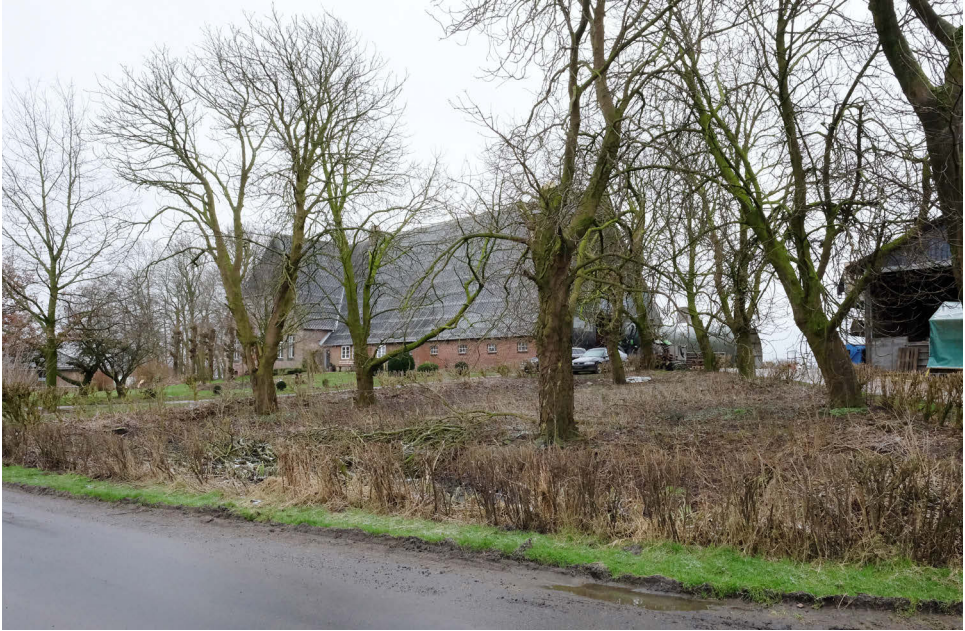
4-112 (oben) – Blick von der Straße auf das Fachhallenhaus (mitte), den Kuhstall (rechts) und Altenteilerhaus (links). Lüder, 2018.

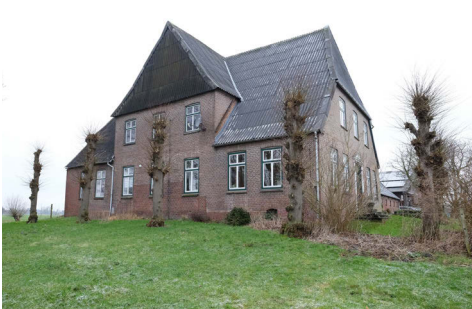
4-113 (links) – Wohnteil Fachhallenhaus mit Hauslinden. Lüder, 2018.

1 FACHHALLENHAUS (KREUZHAUS, ZWEIGESCHOSSIGER WOHNTEIL)

Bauzeit: Wirtschaftsteil vor ca. 300-350 Jahren (zwischenzeitlich Erweiterung um zwei Fache);
Wohnteil vor ca. 150 Jahren

Breite x Länge : 21,67 x 13,85 m (Kreuzhaus); 17,86 x 23,35 m (Wirtschaftsteil)

Höhe (Gerüst): ca. 12,3 m | Grundfläche: ca. 717 qm

Nutzung 1940: Wohnen, Stall, (Ernte-)Lager

Nutzung 2018: Wohnen; Wirtschaftsteil: Garage, Milchtank, Werkstatt, ungenutzte Räucher-
kammer, Abstellräume/Lager (Tierhaltung im Wirtschaftsteil bis 2005); Dachboden: keine
Nutzung

Tragkonstruktion: vermutlich 13 Fache. Holz | Dach: steile Halbwalmdächer. Eternit

Fassade: Klinker, Blech (Giebel Wirtschaftsteil), Wärmedämmverbundsystem (straßenabge-
wandter Giebel des Wohnteils) | Fenster: Holz und Kunststoff

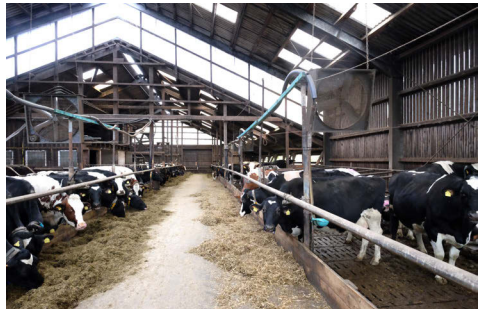
4-114 (rechts) – In zwei Bauabschnitten gebauter Kuhstall. Lüder, 2018.

6 STALL

Bauzeit: 1993/94 | Breite x Länge: 23,2 x 24,4 m | Grundfläche: ca. 566 qm | Höhe: 8,5 m

Tragkonstruktion: Holzständerbau | Dach: Satteldach. Wellblech, Photovoltaik | Fassade: Holz

7 STALL (ERWEITERUNG VON 6)

Bauzeit: 2003 | Breite x Länge: 23,2 x 24,4 m | Grundfläche: ca. 566 qm | Höhe: 10,5 m

Tragkonstruktion: freitragende Stahlhalle

Dach: Satteldach. Wellblech, Photovoltaik | Fassade: Holz

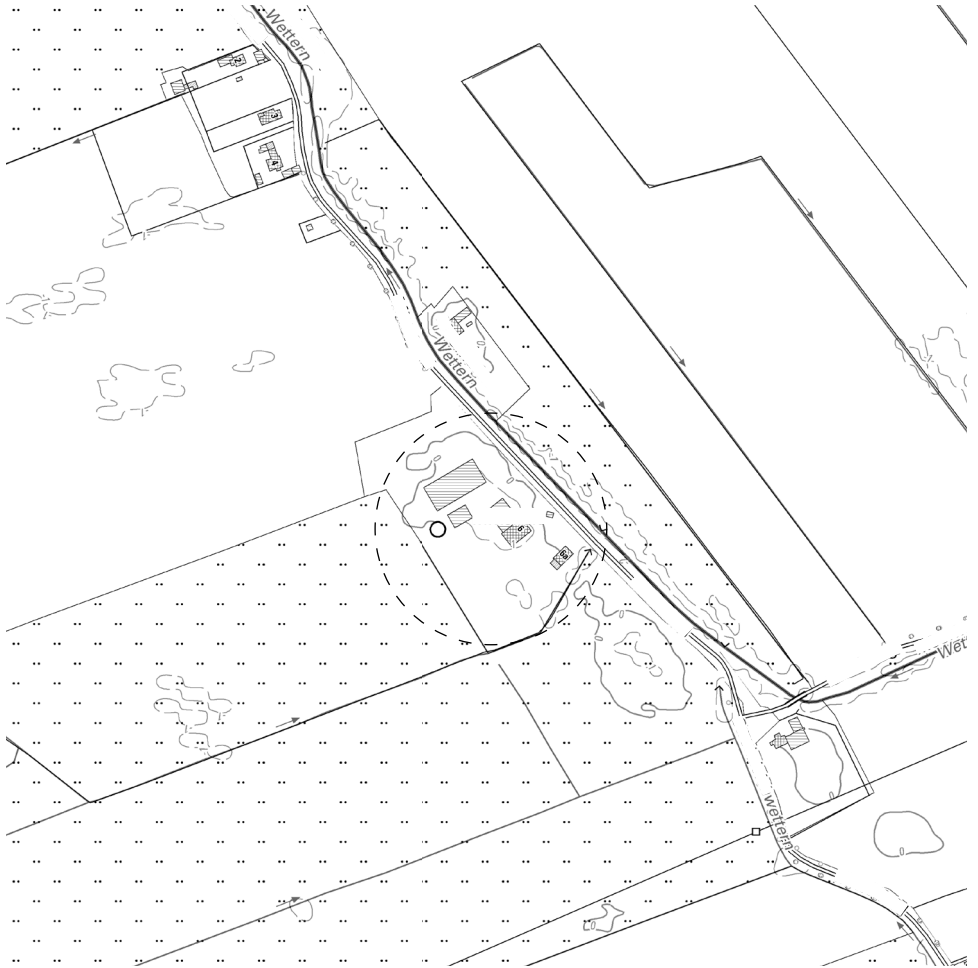
4-117

Digitale topografische Karte (dtk5, 2018). M 1:6.500.

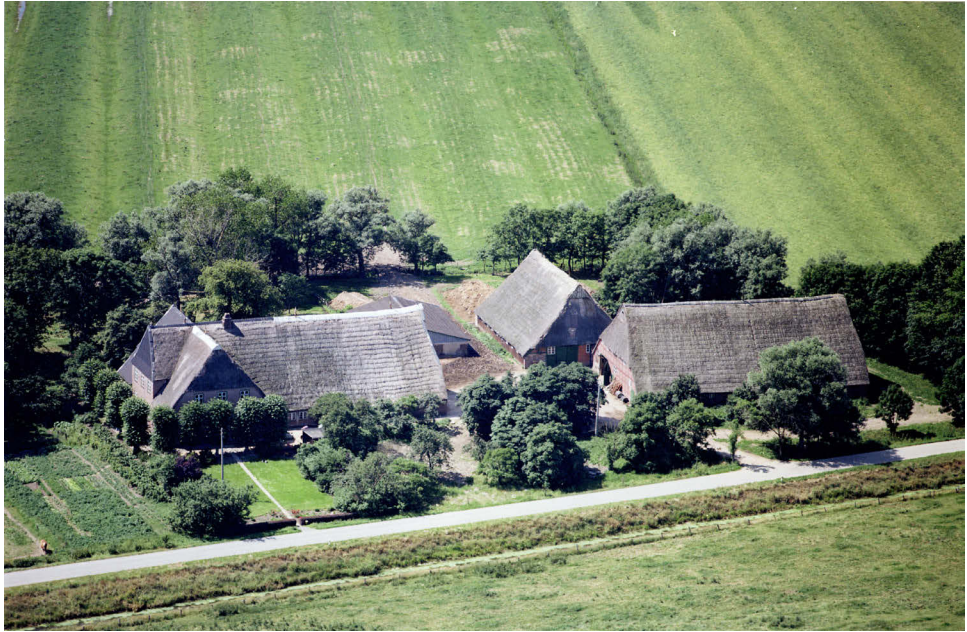
4-118 (oben) – Luftbild Hofstelle, ca. 1970-80er Jahre: Fachhallenhaus, Schweinestall, historischer Stall, historische Scheune (v.l.n.r.). Unbekannt. Erhalten von Eigentümer.

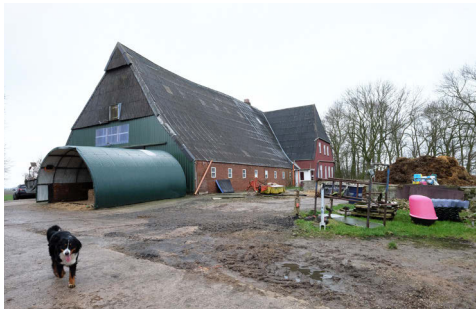
4-119 (unten links) – Fachhallenhaus Wirtschaftsteil mit neuem Giebel, Wohnteil mit wärmedämmter Fassade. Lüder, 2018.

- Aufgabe Gemüseanbau
 - Fällung von Bäumen
 - Zuschüttung von Gräben
- Fachhallenhaus:
- Verkauf von hölzernen Alkoven
 - Ersatz der Reetdeckung durch Eternit in mehreren Etappen
 - Erneuerung der Decke über Erdgeschoss im Wirtschaftsteil
 - Aufgabe der Tierhaltung (2005) und Abbruch des in den 1970er Jahren eingebauten Betonbodens (ca. 2013)
 - Abbruch der gemauerten Giebelwand des Wirtschaftsteils und Neuaufbau mit blechverkleideter Holzkonstruktion und großem Tor
 - Modernisierung des Wohnteils: Grundrissveränderungen; neue Fenster; Einbau Innendämmung (Glaswolle mit Trockenbauverkleidung); Einbau Zentralheizung und Ausbau der Kachelöfen (nach 2008); Sanierung der seitlichen Giebelwand mit Wärmedämmverbundsystem; Einbau einer Einliegerwohnung mit eigenem Eingang; Modernisierung Bad (ca. 2014)

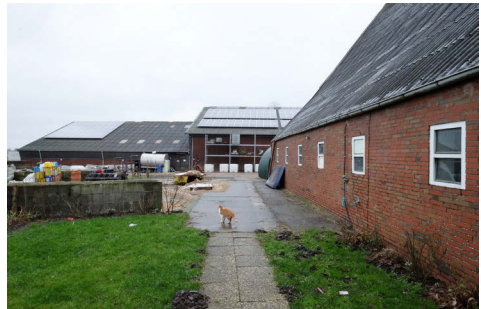
4-120 (unten rechts) – Neue Kuhställe, Fachhallenhaus (rechts). Lüder, 2018.

- Abbruch des historischen Stalls und Neubau Kuhstall

- Abbruch der historischen Bargscheune und Neubau Kuhstall (Erweiterung)
