## 1. Kurzfassung

Ziel des im Oktober 2018 begonnenen und Ende 2021 abgeschlossenen Vorhabens SCHIK, über das hier berichtet wird, war es, praktikable Strategien gegen einen Schimmelbefall an Orgeln zu entwickeln und zu erproben. Diese sollten an den im Projekt OSCHI identifizierten Ursachen des Pilzbefalls ansetzen, um auf Fungizid-Behandlungen wie auch auf kostspielige Umbaumaßnahmen künftig möglichst verzichten zu können. Zumindest sollten die Zielgrößen solcher Eingriffe präzisiert werden. Außerdem beinhaltete das Vorhaben die Formulierung allgemeiner Empfehlungen für die Prävention von Schimmelbildung an Orgeln in Kirchen.

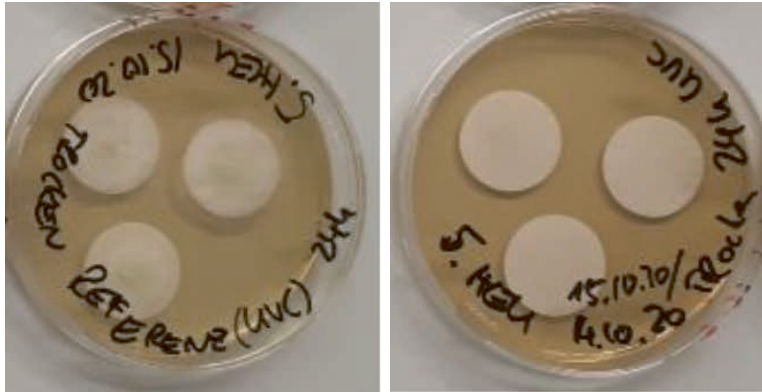
Abb. 6 Referenzprobe Heubach 24 h trocken / 24 h UV-C Heubach inaktiv

Im Laborversuch erfolgten zunächst Versuche zur Wirksamkeit einer germicidalen (keimtötenden) **UV-C-Bestrahlung** (256 nm 1.200 mW). Hierzu wurden sterilisierte Filterplättchen mit jeweils gleicher Menge von Keimsuspensionen verschiedener relevanter Schimmelpilzisolates beimpft. Je eine Serie der Plättchen wurde bis zur Bestrahlung trocken gelagert, was einem nicht mehr aktiven Altbefall gleichkäme, während eine weitere Serie für 2 Tage auf feuchte Agarböden aufgebracht wurde, um durch die kontrollierte Anfeuchtung einen aktiven Befall zu simulieren. Die eigentliche Bestrahlung erfolgte dann für 24, 48 oder 120 Stunden. Danach wurden die Plättchen auf frische Nährböden aufgelegt, das erzielte Wachstum mit dem auf unbehandelten und zu Versuchsbeginn beimpften und gelagerten Plättchen verglichen.

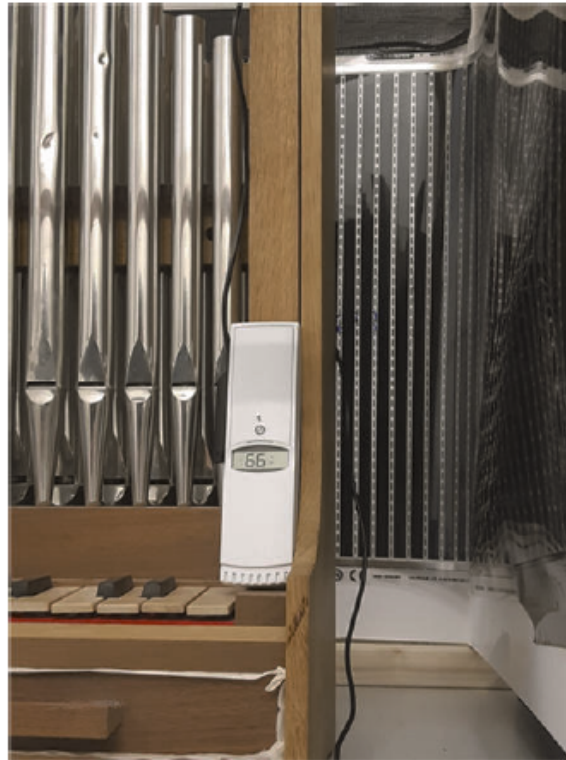
**Abb. 47 Versuchsanordnung zur Wirkung einer IR-Heizbahn.** Zu sehen ist links die Orgel, einer der Messfühler und die die hinter und neben der Orgel angebrachte Heizbahn.

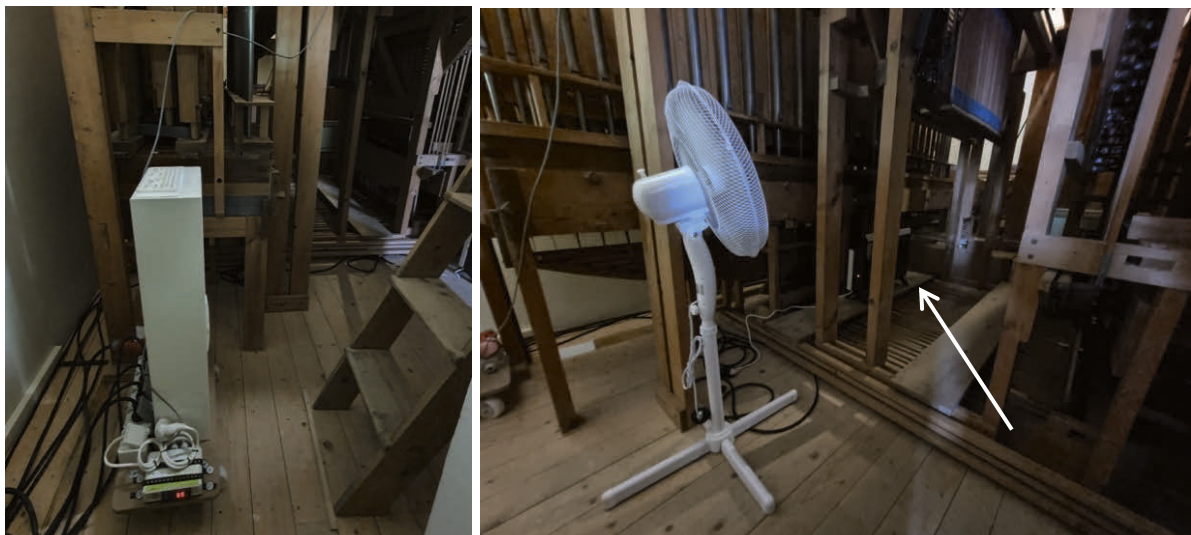
Abb. 49 links: mobile Anschluss- und Regeleinheit, rechts: mobiler Lüfter und Elektroheizkörper

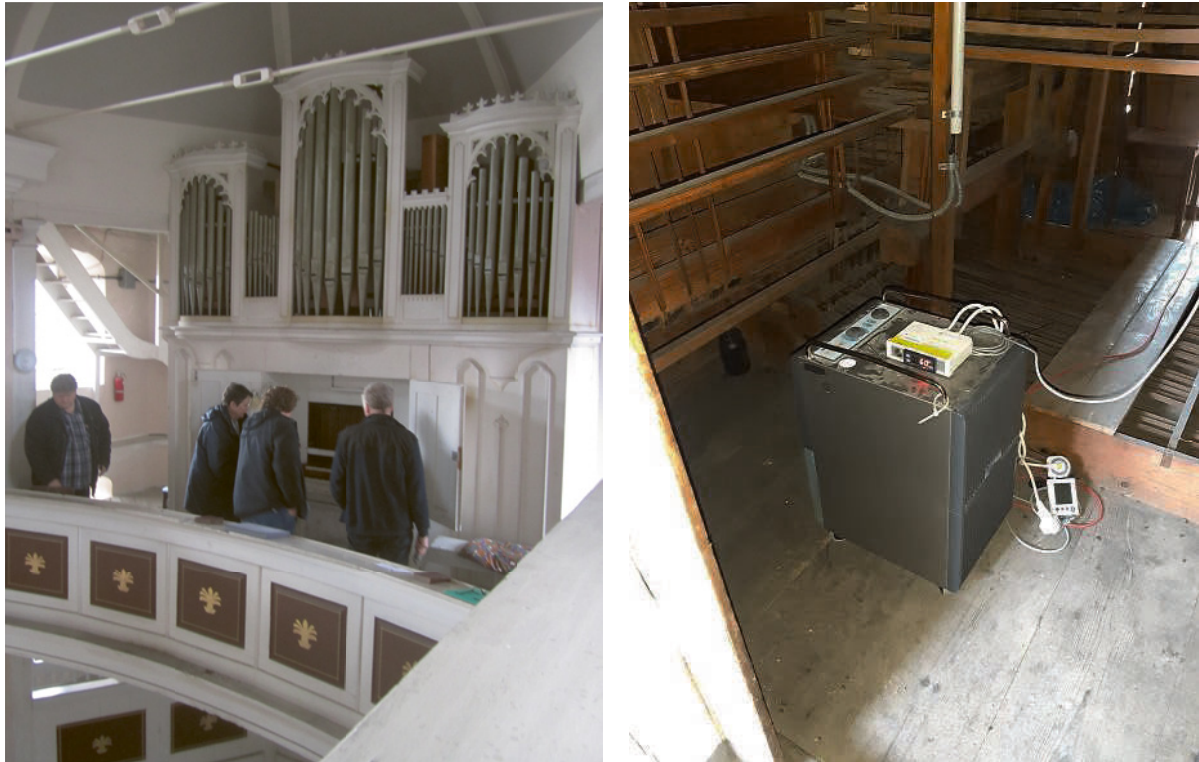
**Abb. 61** Wöllnitz, links **Ortstermin** (2016), rechts der **Raumluftentfeuchter mit dem Vorschaltgerät** für die gezielte Zuschaltung des Entfeuchtungsprozesses in der Orgel (2020)

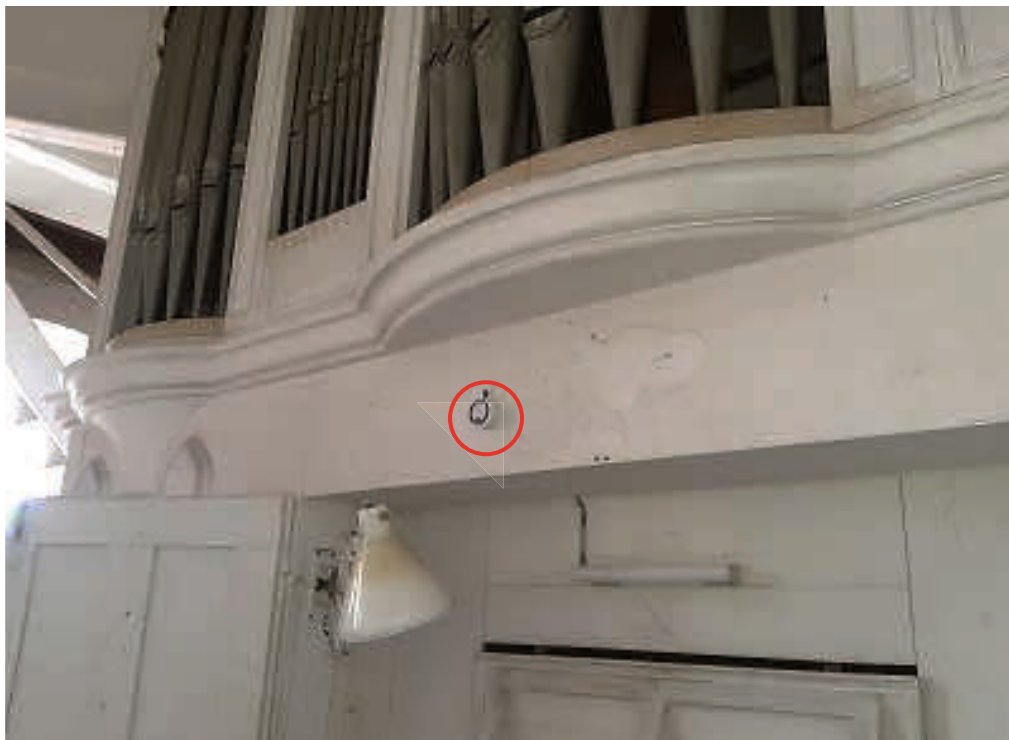
**Abb. 63 Wöllnitz, Datenlogger über dem Spieltisch**

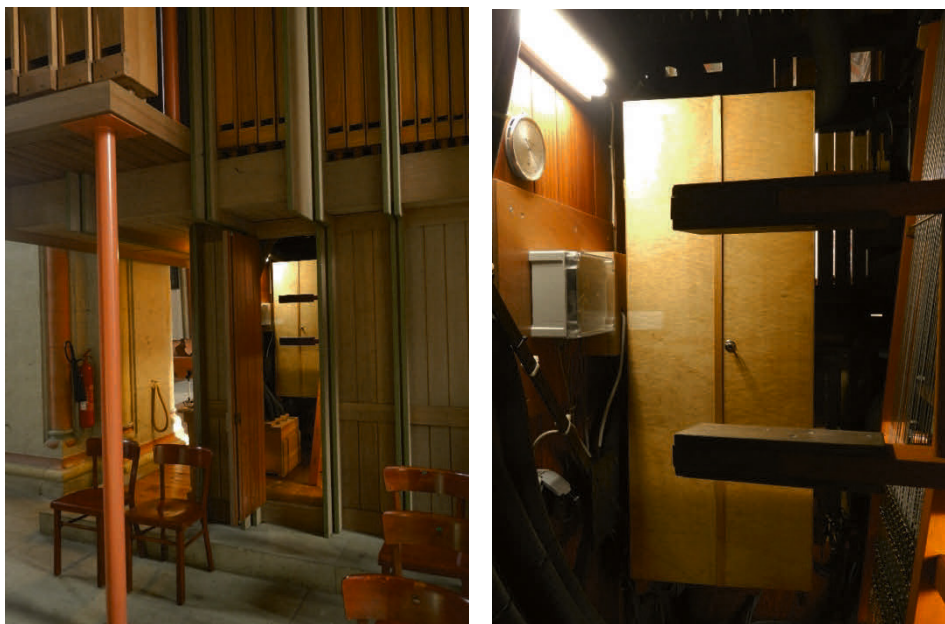
**Abb. 75**  
(links) Rückseite des Orgelgehäuses von Westen aus betrachtet. Hinter der offenen Tür befindet sich der (rechts) Schaltschrank, dessen linke Tür als Probestelle für diesen Test verwendet wurde.

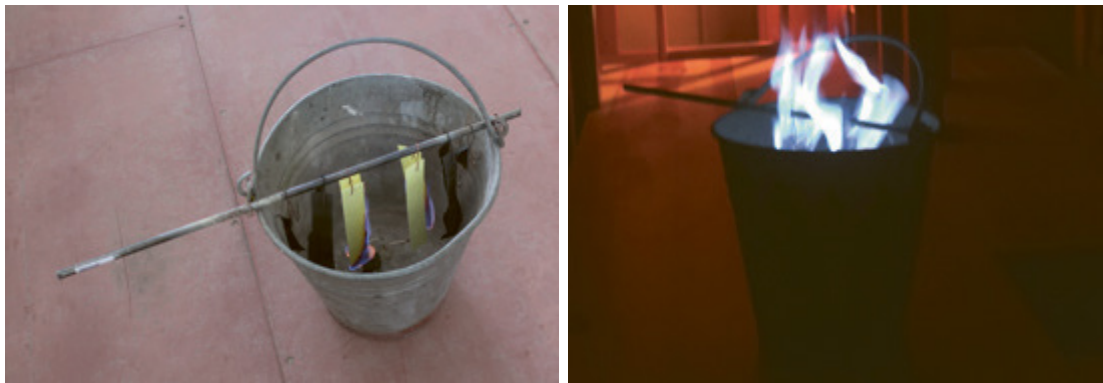
**Abb. 82 Schwefel-Versuch: in einem Blecheimer werden Schwefelschnitten abgebrannt**

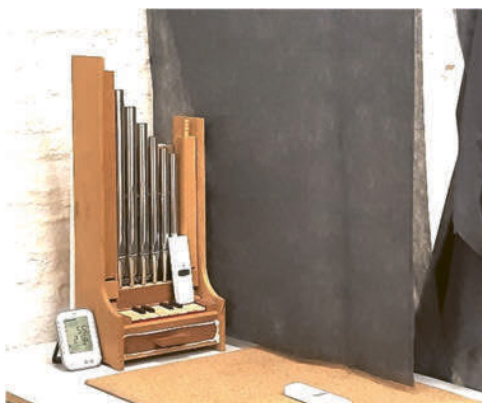
Abb. 1  
Aufbau Orgel hinter Teppich mit Thermographiebild

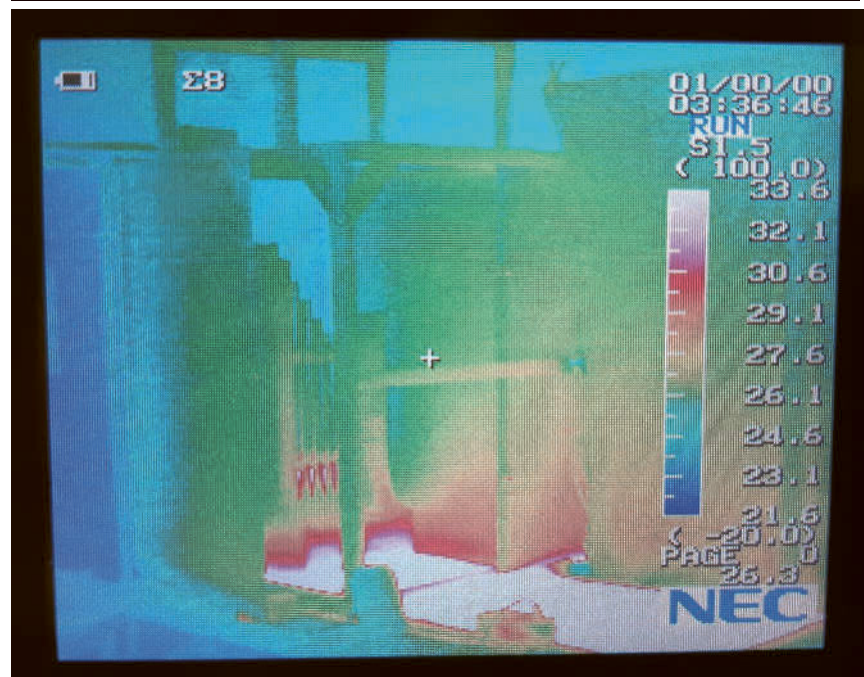
Abb. 15  
während des Betriebs  
mit  
luftfeuchtegesteu-  
tem Heizteppich,  
13.08.2020 15.00 Uhr  
bis  
14.08.2020 08.30 Uhr  
Foto:  
14.08.2020 08.30  
Spreizung der  
Temperaturskala:  
21,6 °C - 33,6 °C

Die Temperaturverteilung nach dem luftfeuchtegeregelten Betrieb (Abb. 15) ist deutlich gleichmäßiger, als nach dem Dauerbetrieb des Heizteppichs (Abb. 14).

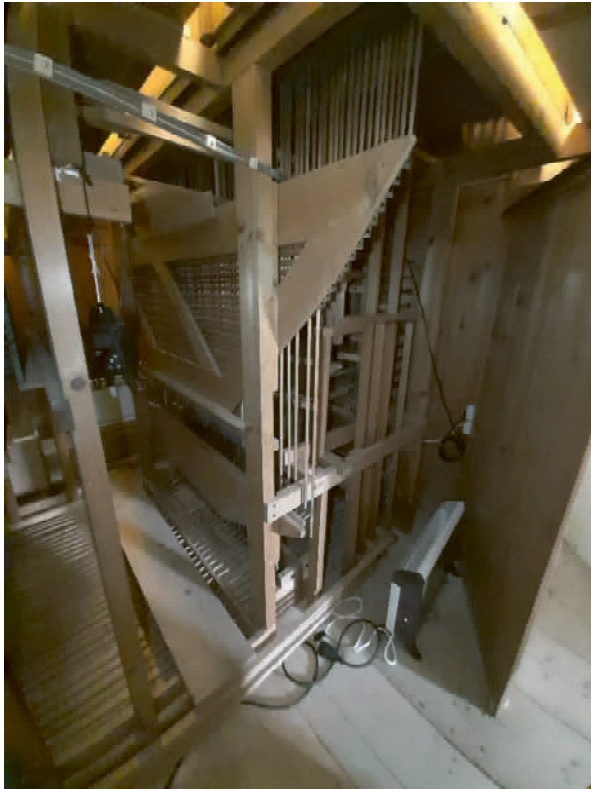
Abb. 3 oben  
Heizkörper im vorderen Bereich des Orgelgehäuses
