## 4.5 FALL M2

## DATEN FALL M2

## GEBÄUDE FALL M2

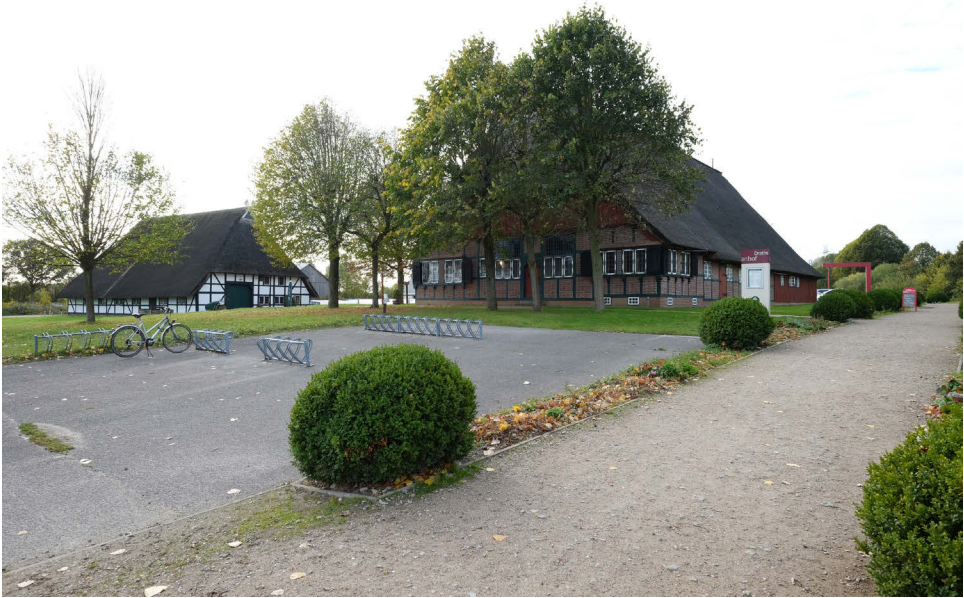
- 4-31 (oben) – Restaurant Drahtenhof beim Freilichtmuseum Molfsee (Bildmitte). Lüder, 2018.  
4-32 (links) – Rückseite des Gebäudes mit Parkplatz und überdachtem Pausentisch. Lüder, 2018.  
4-33 (rechts) – Eingang in das Restaurant mit Vordach und Rampe. Lüder, 2018.

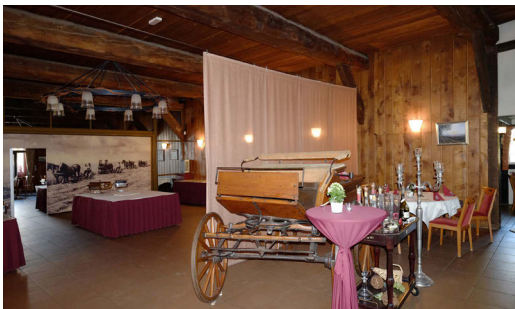
4-40 (links) – Ehemalige Diele mit Trennwand. Lüder, 2018.
