4.5 FALL M2

DATEN FALL M2

GEBÄUDE FALL M2

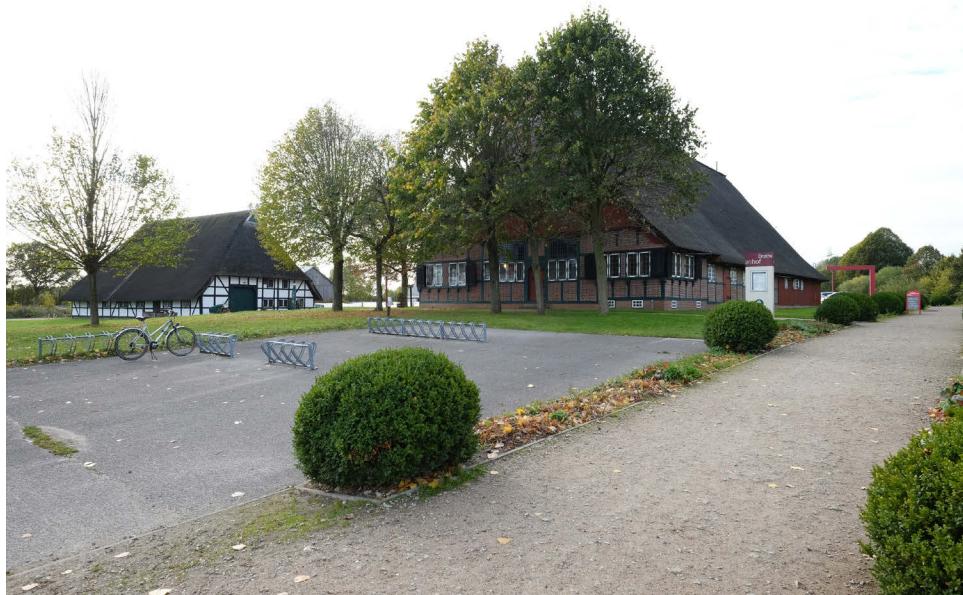
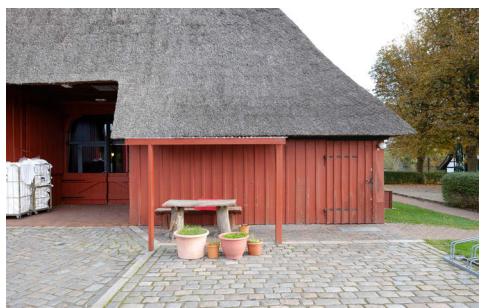
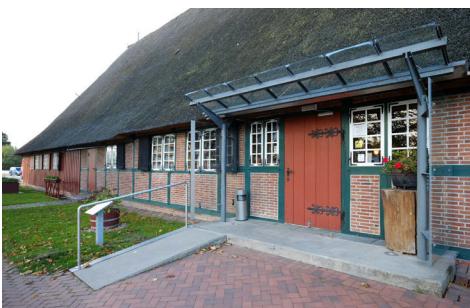
4-31 (oben) – Restaurant Drahtenhof beim Freilichtmuseum Molfsee (Bildmitte). Lüder, 2018.
4-32 (links) – Rückseite des Gebäudes mit Parkplatz und überdachtem Pausentisch. Lüder, 2018.
4-33 (rechts) – Eingang in das Restaurant mit Vordach und Rampe. Lüder, 2018.

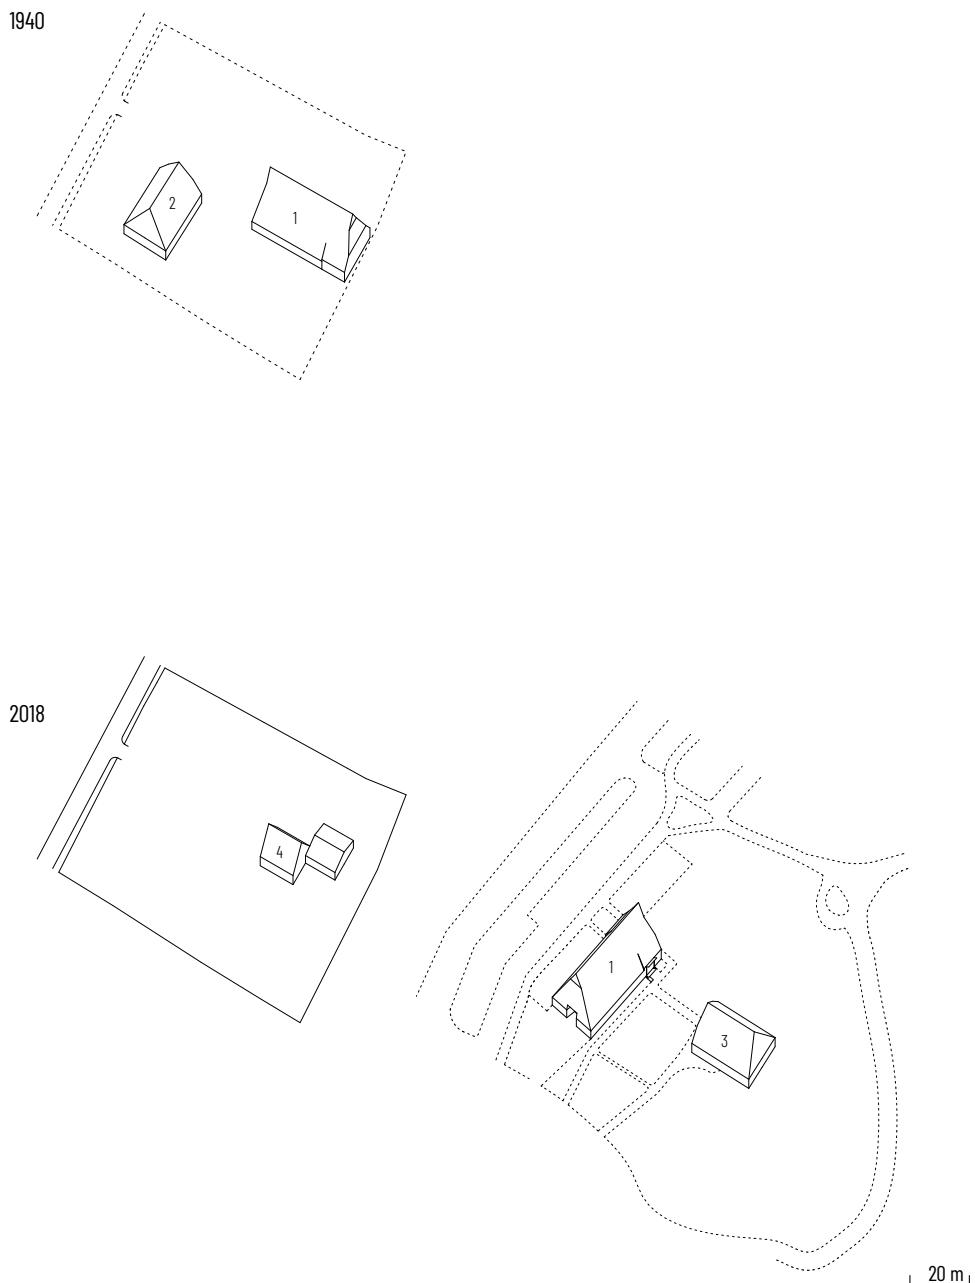
4-34

Genordete Grundriss-Axonometrie 1940 (oben) und 2018 (unten links vor Ort; unten rechts im Museum).

M 1:2.500.

1 FACHHALLENHAUS (OHNE SEITLICHE AUSBAUTEN)

Bauzeit: 1794

Transloziert ins Museum: 1963

Breite x Länge: 17,20 x 35,75 m

Höhe (Gerüst): 13,35 m (Wolf 1979)

Grundfläche: 615 qm

Nutzung 1940: Wohnen, Pferde-, Schafstall, (Ernte-)Lager

Nutzung 2018: Restaurant

Tragkonstruktion: 13 Fache. Holz

Dach: (Halb-)Walmdach. Reet

Fassade: Fachwerk, Holz

Fenster: Holzfenster mit Einfachverglasung, teilweise Bleiverglasung, teilweise Kastenfenster

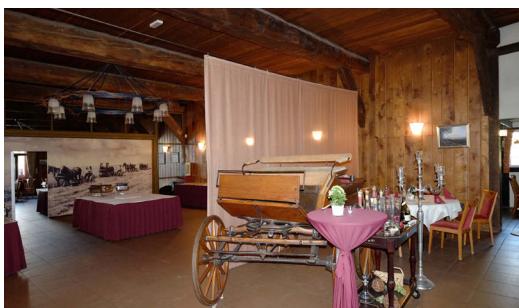
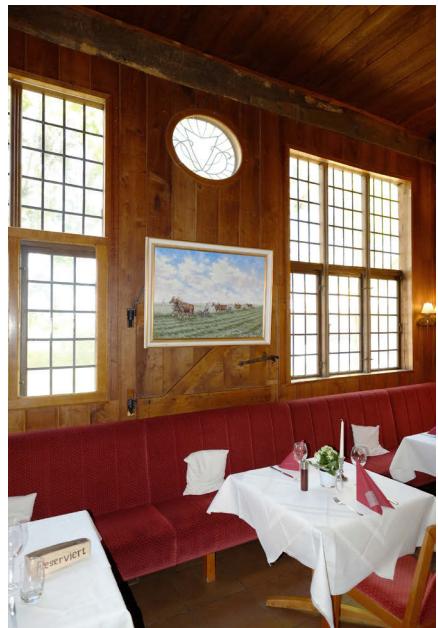
4-40 (links) – Ehemalige Diele mit Trennwand. Lüder, 2018.
4-41 (rechts) – Verbaute ehemalige Zugangstür. Lüder, 2018.

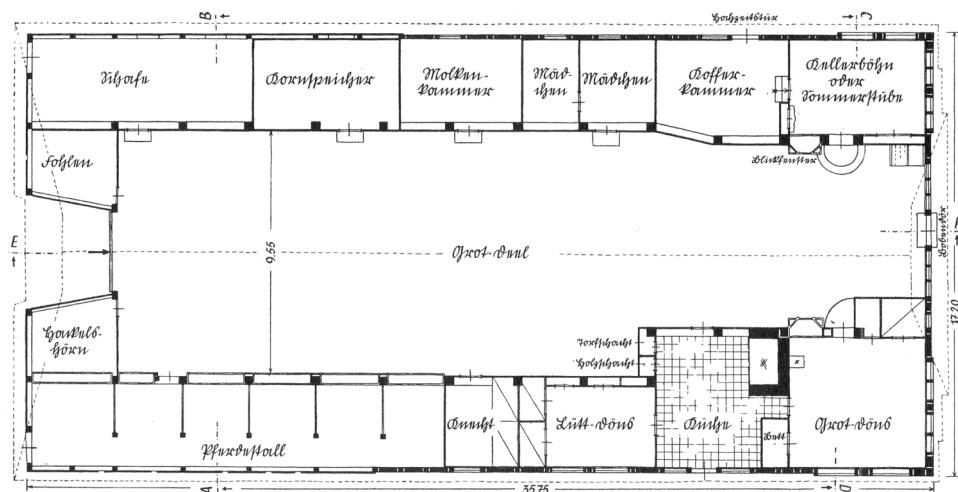
4-42

Grundriss 1940. M 1:300. Jargstorf, Kitzler, Ruckelshauß, Wallies. Aus Wolf 1979: Tafel 663.

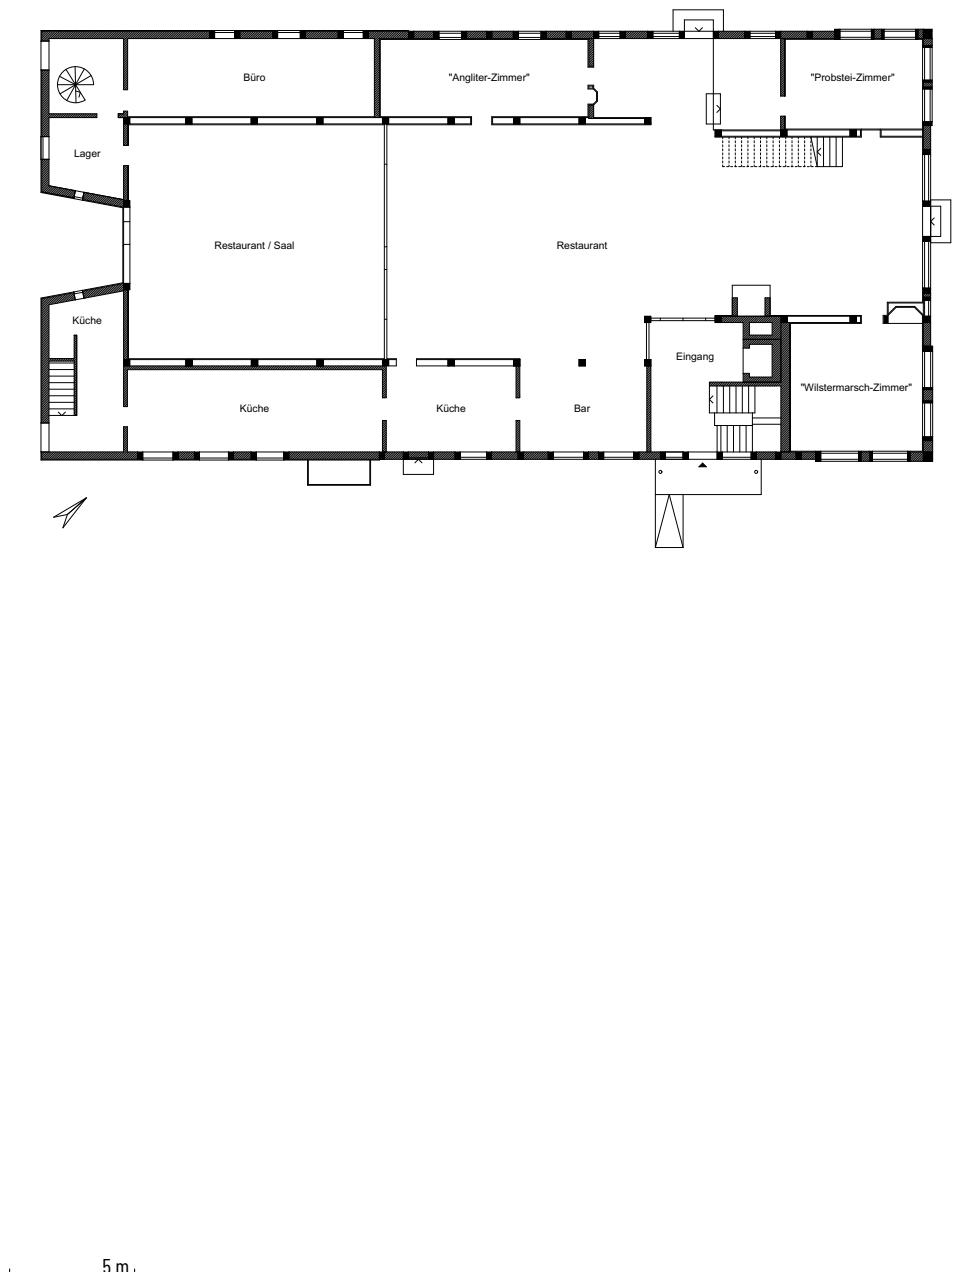
4-43

Grundriss 2018. M 1:300.

Lüder, Herrera, 2018. Datengrundlage: Grundriss Archiv Freilichtmuseum Molfsee; Aufmaß.

- Erwerb des Gebäudes für 50.000 DM (finanziert durch Spenden) durch den Verein Schleswig-Holsteinisches Freilichtmuseum e.V.
- Wiederaufbau des Fachhallenhauses als Gaststätte neben dem Freilichtmuseum Molfsee; Einbau von drei Stuben aus anderen Gebäuden aus der Wilstermarsch, der Propstei und Angeln; Unterkellerung
- Abbruch von Nebengebäuden auf dem Grundstück
